Asbestinventarisatetest

Kattestraat 60, 9400 Ninove

Attestnummer : 20250301-000036.000

Uitgegeven op : 01.03.2025

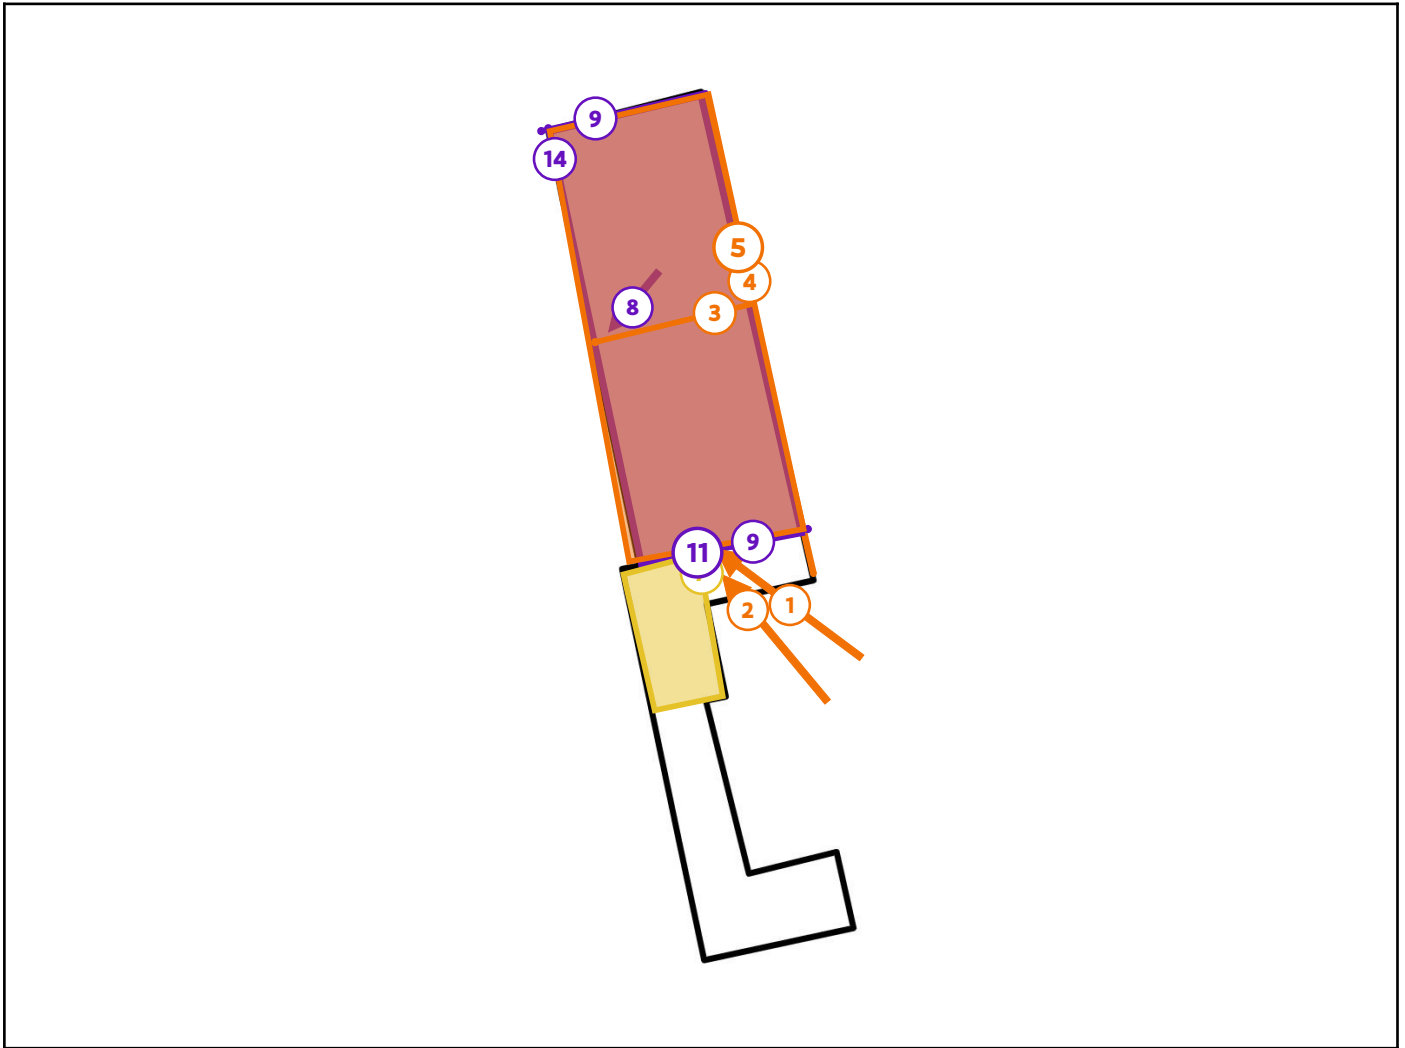
Plan 1.1: plan

Beschrijving	Type	Actie
1. Schouwhoed	Asbestmateriaal	Verwijderen
2. Schouwpijp	Asbestmateriaal	Verwijderen
3. Nokpannen dak	Asbestmateriaal	Verwijderen
4. Leien dak	Asbestmateriaal	Verwijderen
5. Windveren	Asbestmateriaal	Verwijderen
7. Roofing plat dak	Asbestmateriaal	Zorgvuldig beheren
8. Gemetselde schouw	Beperking	-

9. dakgoot	Beperking	-
11. Onderdak	Advies	-
14. gevelleien gebouw rechts	Advies	-

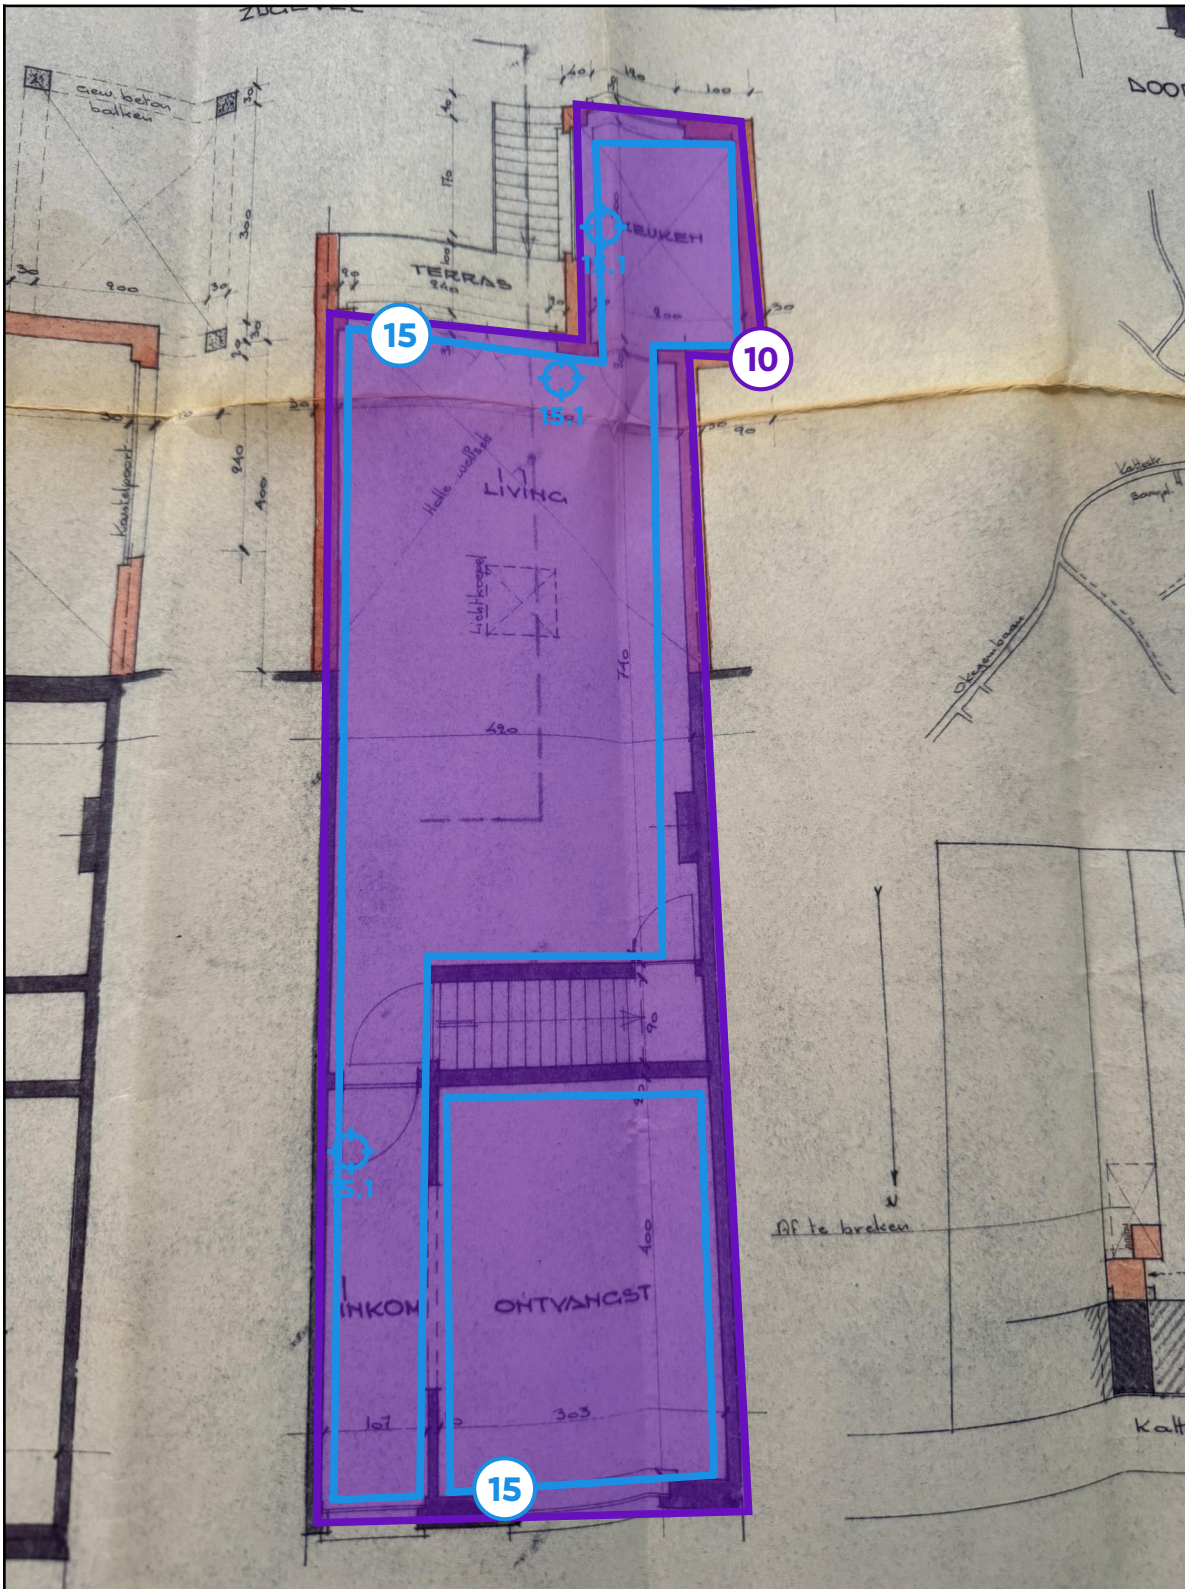
Plan 1.2: plan gelijkvloers

10. Plafonds	Advies	-
15. Pleisterwerk muur	Geen asbest	-
15.1 Code: 01	Mengmonster	-

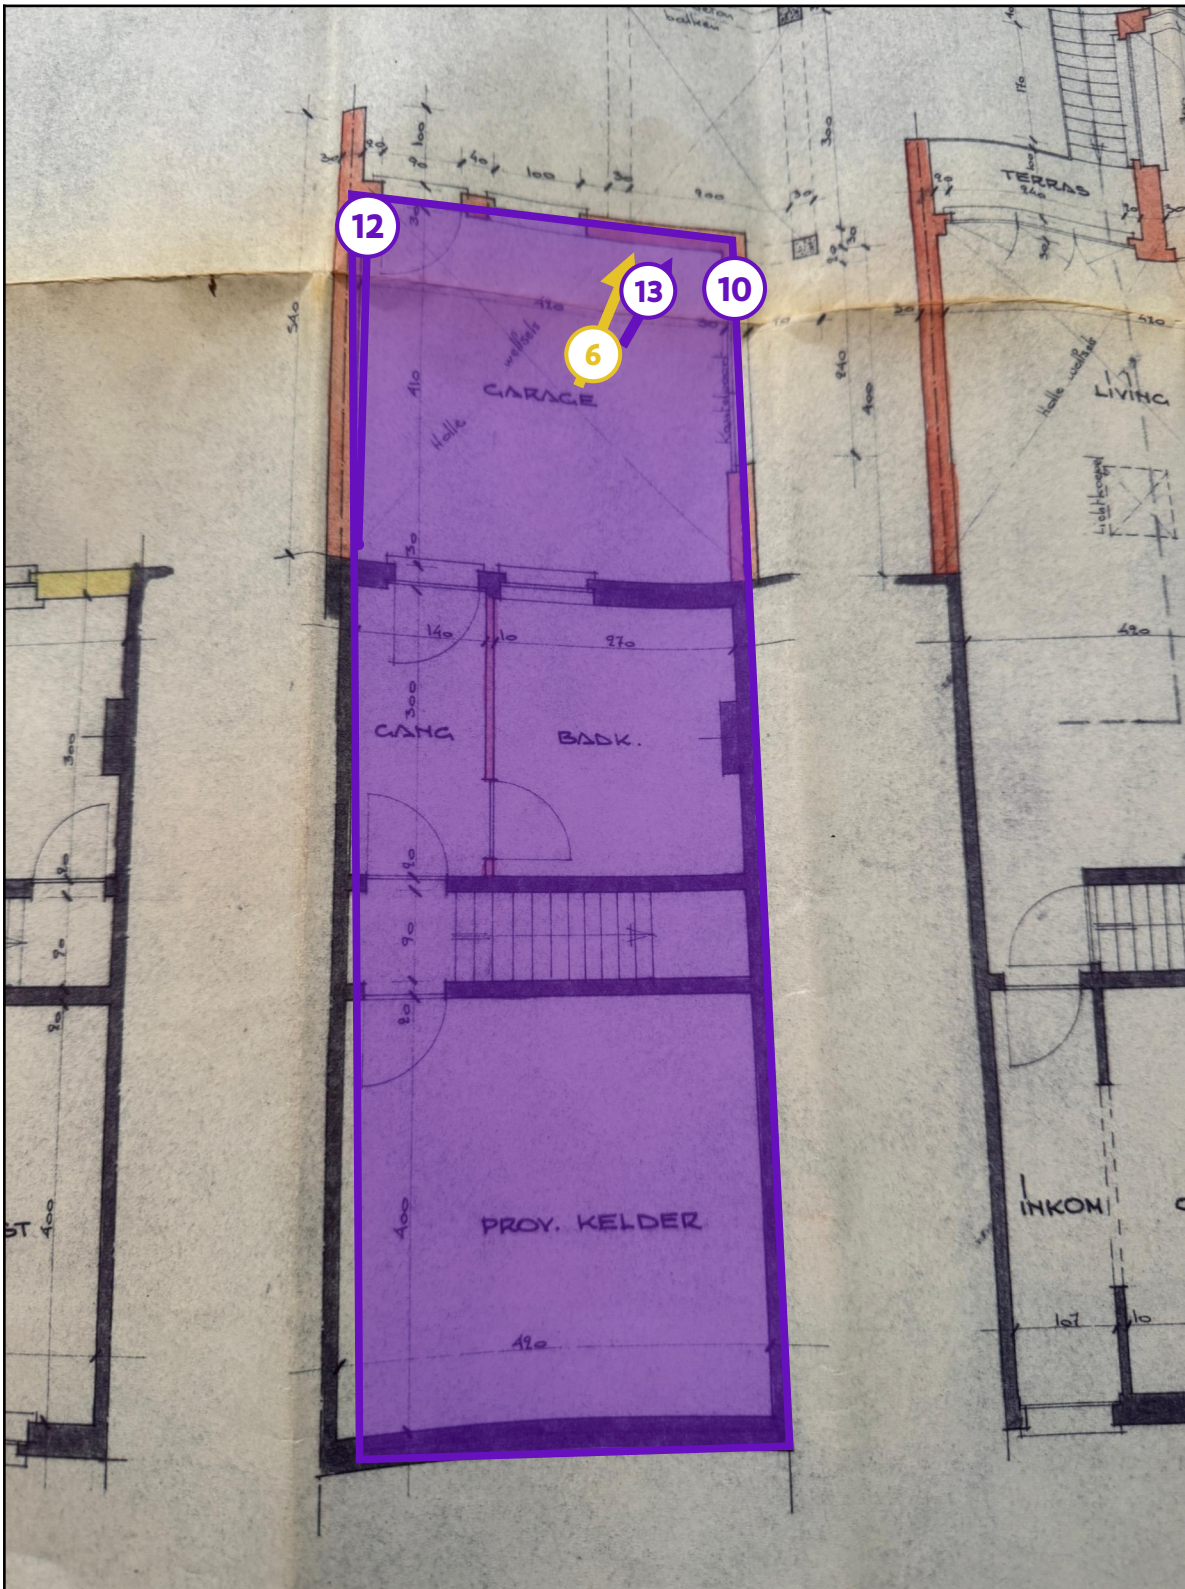
Plan 1.3: Plan kelder

6. Elektrisch materiaal	Asbestmateriaal	Zorgvuldig beheren
10. Plafonds	Advies	-
12. Tegellijm	Advies	-
13. Verwarmingsketel	Advies	-

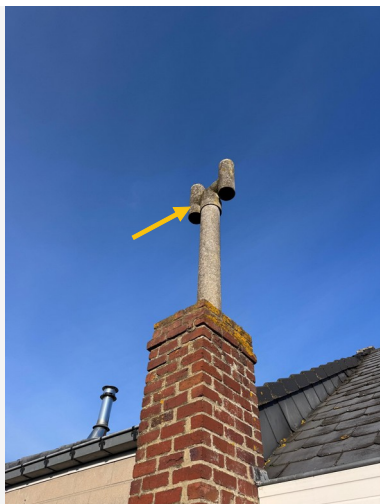
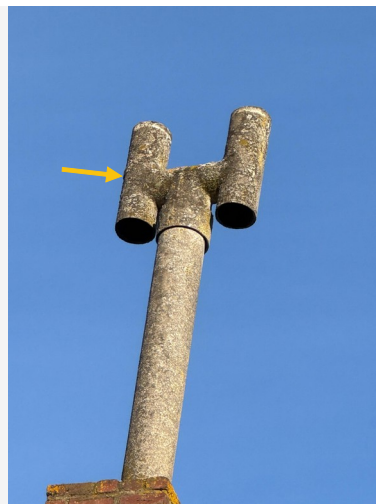
Eindbeoordeling materiaalrisico	Verhoogd materiaalrisico en/of verhoogde kans op vezelvrijgave
---------------------------------	--

Gebondenheid	Categorie 1: hechtgebonden in oorsprong
Asbestsoort (vezeltype)	Crocidoliet aanwezig
Asbestconcentratie	Laag (< 50%)
Afschermingsgraad van het gehele materiaal	Geheel of deels vrij aan de buitenlucht
Toestand van het materiaal	Matig beschadigd, matig verweerd

Beschrijving	Schouwhoed
Omgeving	Buiten
Primaire drager	Plat dak
Asbestmateriaal	Schouwhoed, ventilatiekap (anti-windval)
Bindmiddel van asbestmateriaal	Cement
Gebondenheid op basis van bindmiddel	Hecht
Hoeveelheid (gewicht - aantal)	<ul style="list-style-type: none">• 5,00 kg - 1 stuk
Totaal gewicht	5,00 kg
Eenvoudig bereikbaar	Ja
Bevestigingswijze	<ul style="list-style-type: none">• Geklemd• Verlijmd, ingegoten, versmeerd
Identificatiemethode	Vaststelling zonder monsternamen
Destructieve handeling voor identificatie	Nee

Het asbestmateriaal valt onder de mijlpaal van 2034.

Verwijderen

- Zorg voor een veilig beheer. Vermijd het beschadigen van het asbestmateriaal. Controleer de toestand jaarlijks op wijzigingen.

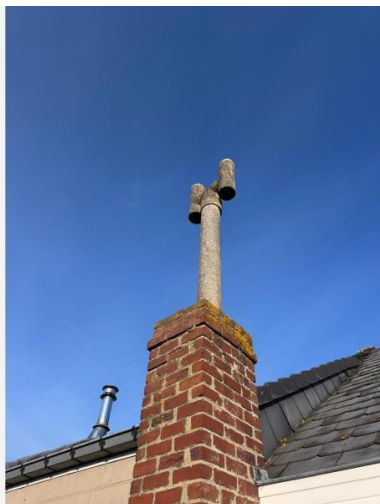
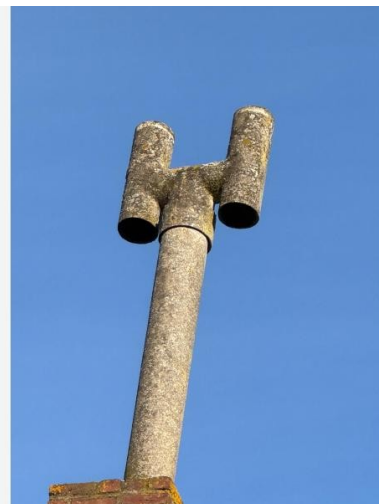
Eindbeoordeling materiaalrisico	Verhoogd materiaalrisico en/of verhoogde kans op vezelvrijgave
---------------------------------	--

Gebondenheid	Categorie 1: hechtgebonden in oorsprong
Asbestsoort (vezeltype)	Crocidoliet aanwezig
Asbestconcentratie	Laag (< 50%)
Afschermingsgraad van het gehele materiaal	Geheel of deels vrij aan de buitenlucht
Toestand van het materiaal	Matig beschadigd, matig verweerd

Beschrijving	Schouwpijp
Omgeving	Buiten
Primaire drager	Plat dak
Asbestmateriaal	Rookgaskanaal
Bindmiddel van asbestmateriaal	Cement
Gebondenheid op basis van bindmiddel	Hecht
Hoeveelheid (lengte - omtrek - dikte - aantal)	<ul style="list-style-type: none">• 2,50 m - 15,00 cm - 2,00 cm - 1 stuk
Totaal volume	0,008 m ³
Eenvoudig bereikbaar	Ja
Bevestigingswijze	<ul style="list-style-type: none">• Verlijmd, ingegoten, versmeerd
Identificatiemethode	Vaststelling zonder monstername
Destructieve handeling voor identificatie	Nee

Het asbestmateriaal valt onder de mijlpaal van 2034.

Verwijderen

- Zorg voor een veilig beheer. Vermijd het beschadigen van het asbestmateriaal. Controleer de toestand jaarlijks op wijzigingen.

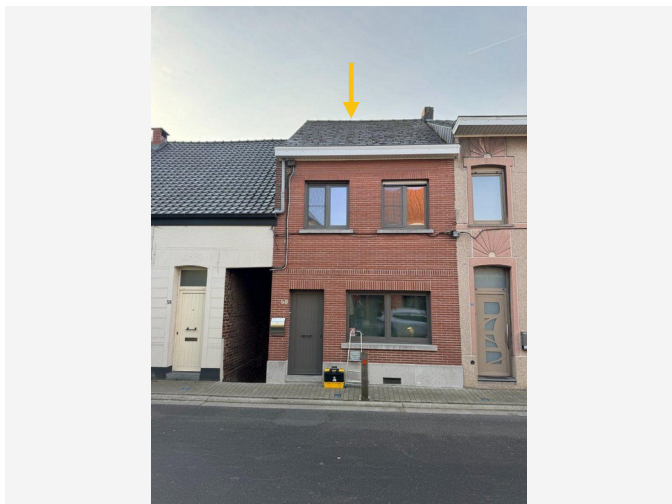
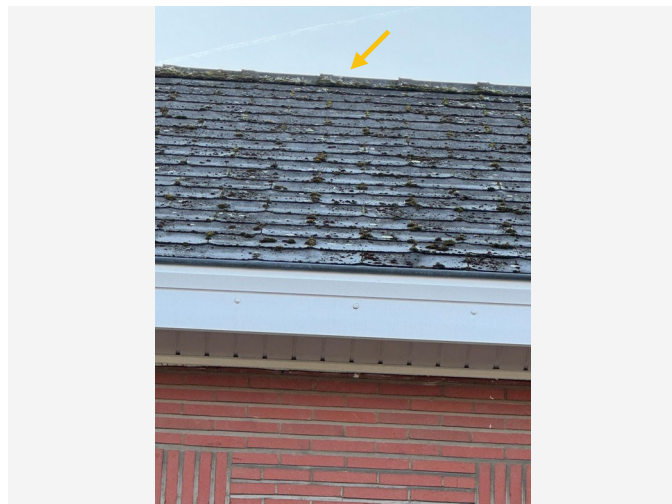
Eindbeoordeling materiaalrisico	Verhoogd materiaalrisico en/of verhoogde kans op vezelvrijgave
---------------------------------	--

Gebondenheid	Categorie 1: hechtgebonden in oorsprong
Asbestsoort (vezeltype)	Crocidoliet aanwezig
Asbestconcentratie	Laag (< 50%)
Afschermingsgraad van het gehele materiaal	Geheel of deels vrij aan de buitenlucht
Toestand van het materiaal	Matig beschadigd, matig verweerd

Beschrijving	Nokpannen dak
Omgeving	Buiten
Primaire drager	Schuin dak
Asbestmateriaal	Dak- en gevelbekleding - Nok, windveer, boeiboord
Bindmiddel van asbestmateriaal	Cement
Gebondenheid op basis van bindmiddel	Hecht
Hoeveelheid (oppervlakte - aantal)	• 3,00 m ² - 1 stuk
Totale oppervlakte	3,00 m ²
Eenvoudig bereikbaar	Ja
Bevestigingswijze	<ul style="list-style-type: none">• Geklemd• Genageld, geniet
Identificatiemethode	Vaststelling zonder monsternamen
Destructieve handeling voor identificatie	Nee
Opmerking	Geschatte hoeveelheden.

Het asbestmateriaal valt onder de mijlpaal van 2034.

Verwijderen

- Zorg voor een veilig beheer. Vermijd het beschadigen van het asbestmateriaal. Controleer de toestand jaarlijks op wijzigingen.
- Hemelwater dat afspoelt van asbestcement daken of gevels kan asbestdeeltjes bevatten. Gebruik het enkel voor gesloten circuits (bv. spoelen toiletten). Reinig na het vervangen van het dak of de gevel de dakgoten en regenwaterput of -ton om asbesthoudend sediment of slib te verwijderen

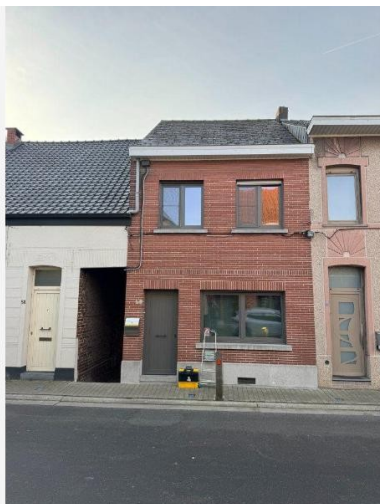
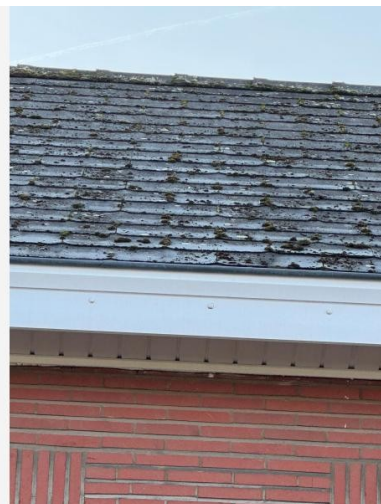
Eindbeoordeling materiaalrisico	Verhoogd materiaalrisico en/of verhoogde kans op vezelvrijgave
---------------------------------	--

Gebondenheid	Categorie 1: hechtgebonden in oorsprong
Asbestsoort (vezeltype)	Crocidoliet aanwezig
Asbestconcentratie	Laag (< 50%)
Afschermingsgraad van het gehele materiaal	Geheel of deels vrij aan de buitenlucht
Toestand van het materiaal	Matig beschadigd, matig verweerd

Beschrijving	Leien dak
Omgeving	Buiten
Primaire drager	Schuin dak
Asbestmateriaal	Dak- en gevelbekleding - Lei, shingle
Bindmiddel van asbestmateriaal	Cement
Gebondenheid op basis van bindmiddel	Hecht
Hoeveelheid (oppervlakte - aantal)	<ul style="list-style-type: none">• 100,00 m² - 1 stuk
Totale oppervlakte	100,00 m ²
Eenvoudig bereikbaar	Ja
Bevestigingswijze	<ul style="list-style-type: none">• Geklemd• Genageld, geniet
Identificatiemethode	Vaststelling zonder monstername
Destructieve handeling voor identificatie	Nee
Opmerking	Geschatte hoeveelheden.

Het asbestmateriaal valt onder de mijlpaal van 2034.

Verwijderen

- Zorg voor een veilig beheer. Vermijd het beschadigen van het asbestmateriaal. Controleer de toestand jaarlijks op wijzigingen.
- Hemelwater dat afspoelt van asbestcement daken of gevels kan asbestdeeltjes bevatten. Gebruik het enkel voor gesloten circuits (bv. spoelen toiletten). Reinig na het vervangen van het dak of de gevel de dakgoten en regenwaterput of -ton om asbesthoudend sediment of slib te verwijderen

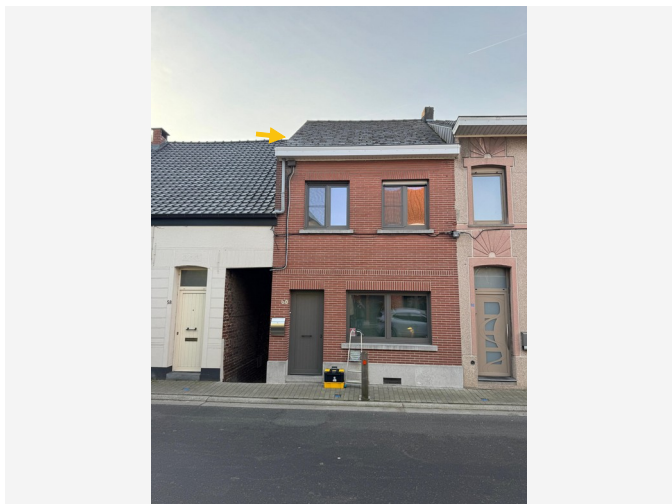
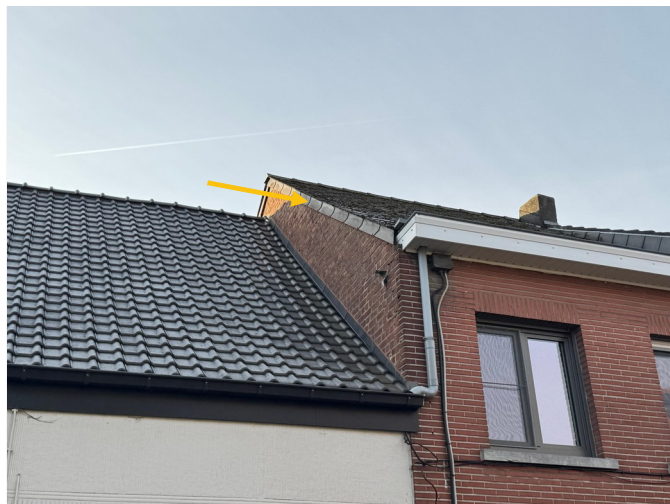
Eindbeoordeling materiaalrisico	Verhoogd materiaalrisico en/of verhoogde kans op vezelvrijgave
---------------------------------	--

Gebondenheid	Categorie 1: hechtgebonden in oorsprong
Asbestsoort (vezeltype)	Crocidoliet aanwezig
Asbestconcentratie	Laag (< 50%)
Afschermingsgraad van het gehele materiaal	Geheel of deels vrij aan de buitenlucht
Toestand van het materiaal	Matig beschadigd, matig verweerd

Beschrijving	Windveren
Omgeving	Buiten
Primaire drager	Schuin dak
Asbestmateriaal	Dak- en gevelbekleding - Nok, windveer, boeiboord
Bindmiddel van asbestmateriaal	Cement
Gebondenheid op basis van bindmiddel	Hecht
Hoeveelheid (oppervlakte - aantal)	<ul style="list-style-type: none">• 4,00 m² - 1 stuk
Totale oppervlakte	4,00 m ²
Eenvoudig bereikbaar	Ja
Bevestigingswijze	<ul style="list-style-type: none">• Geklemd• Genageld, geniet
Identificatiemethode	Vaststelling zonder monsternamen
Destructieve handeling voor identificatie	Nee
Opmerking	Geschatte hoeveelheden.

Het asbestmateriaal valt onder de mijlpaal van 2034.

Verwijderen

- Zorg voor een veilig beheer. Vermijd het beschadigen van het asbestmateriaal. Controleer de toestand jaarlijks op wijzigingen.
- Hemelwater dat afspoelt van asbestcement daken of gevels kan asbestdeeltjes bevatten. Gebruik het enkel voor gesloten circuits (bv. spoelen toiletten). Reinig na het vervangen van het dak of de gevel de dakgoten en regenwaterput of -ton om asbesthoudend sediment of slib te verwijderen

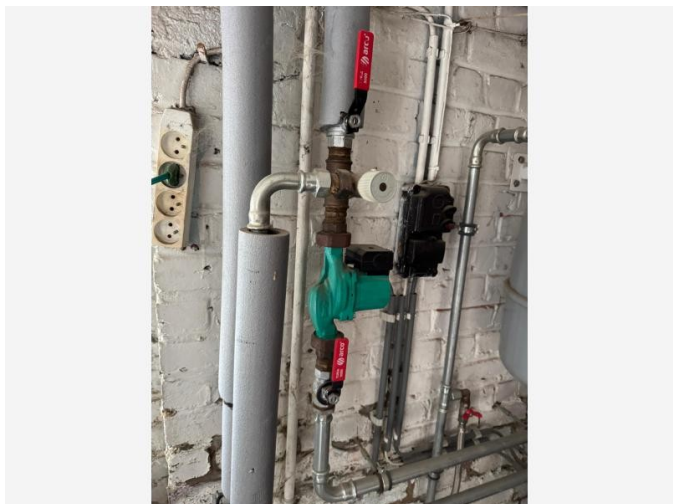
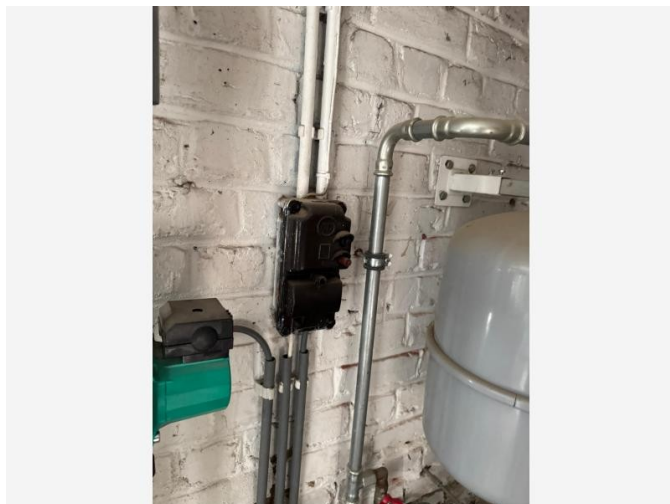
Eindbeoordeling materiaalrisico	Laag materiaalrisico en/of verlaagde kans op vezelvrijgave
---------------------------------	--

Gebondenheid	Categorie 1: hechtgebonden in oorsprong
Asbestsoort (vezeltype)	Crocidoliet aanwezig
Asbestconcentratie	Laag (< 50%)
Afschermingsgraad van het gehele materiaal	Geheel of deels (ook) vrij aan de binnenlucht
Toestand van het materiaal	Onbeschadigd, niet verweerd

Beschrijving	Elektrisch materiaal
Omgeving	Binnen
Primaire drager	Communicatie en elektrische infrastructuur en uitrusting
Asbestmateriaal	Plaat, paneel, tablet - Type Bakeliet
Bindmiddel van asbestmateriaal	Kunststof of -hars
Gebondenheid op basis van bindmiddel	Hecht
Hoeveelheid (oppervlakte - dikte - aantal)	• 0,20 m ² - 1,00 cm - 1 stuk
Totaal volume	0,002 m ³
Eenvoudig bereikbaar	Ja
Bevestigingswijze	• Geschroefd
Identificatiemethode	Vaststelling zonder monstername
Destructieve handeling voor identificatie	Nee
Opmerking	Geschatte hoeveelheden.

Het asbestmateriaal valt onder de mijlpaal van 2040.

Zorgvuldig beheren

- Zorg voor een veilig beheer. Vermijd het beschadigen van het asbestmateriaal. Controleer de toestand jaarlijks op wijzigingen.

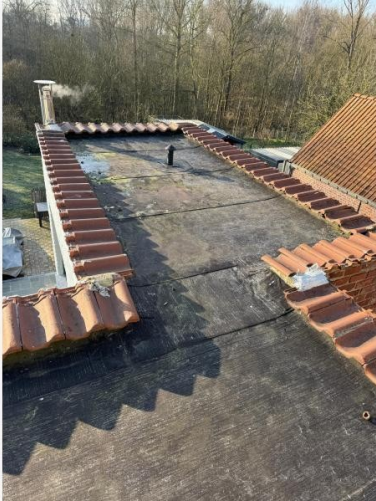
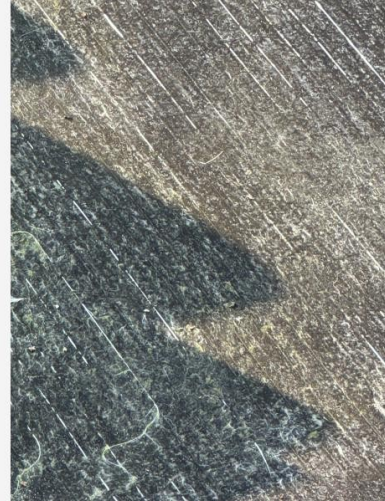
Beschrijving	Roofing plat dak
Omgeving	Buiten
Primaire drager	Plat dak
Asbestmateriaal	Dak- en gevelbekleding - Roofing
Bindmiddel van asbestmateriaal	Bitumen (roofing, teer, asfalt)
Gebondenheid op basis van bindmiddel	Hecht
Hoeveelheid (oppervlakte - aantal)	<ul style="list-style-type: none"> • 25,00 m² - 1 stuk
Totale oppervlakte	25,00 m ²
Eenvoudig bereikbaar	Ja
Bevestigingswijze	<ul style="list-style-type: none"> • Verlijmd, ingegoten, versmeerd
Identificatiemethode	<p>Vaststelling zonder monsternamen</p> <p>Motivatie: Groot risico op structurele gevolgschade (lekschade, werking installatie,...)</p>
Destructieve handeling voor identificatie	Nee
Opmerking	<p>Indien bij renovatie of werken eventuele onderlagen bloot komen te liggen, is het aangeraden deze te bemonsteren.</p> <p>Geschatte hoeveelheden.</p>
