# Asbestinventarisatetest

Putstraat 119, 9310 Aalst

Attestnummer : 20260816-000137.000

**Niet-asbestveilig**

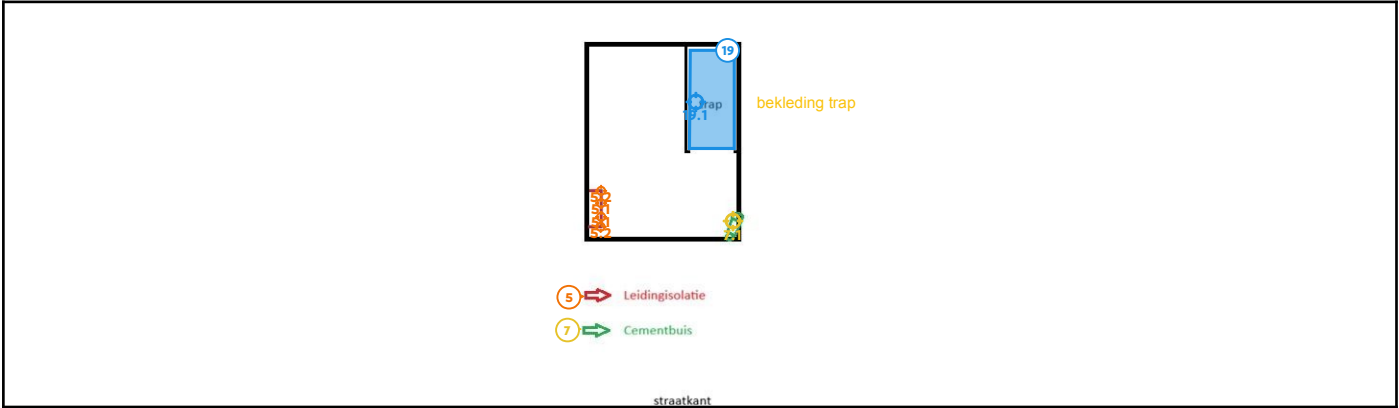
# Plan 1.1: Schets V-1

| Beschrijving | Type | Actie |
|---|---|---|
| 5. Leidingisolatie (bocht/recht) | Asbestmateriaal | Verwijderen |
| 7. Cementbuis (kelder) | Asbestmateriaal | Zorgvuldig beheren |

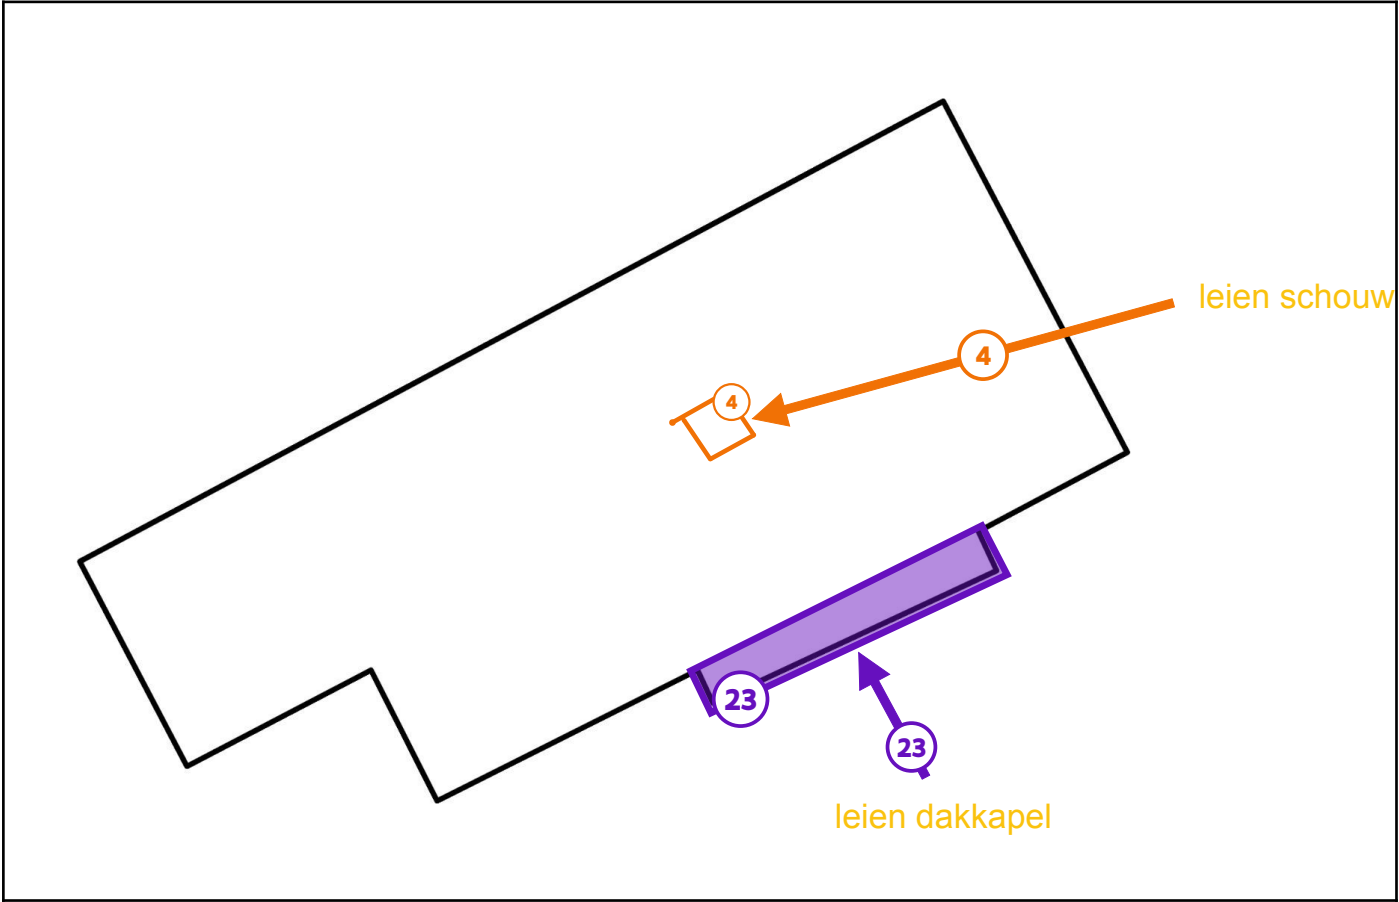
# Plan 1.6: Woning plan

| Beschrijving | Type | Actie |
|---|---|---|
| 4. Leien schouw | Asbestmateriaal | Verwijderen |

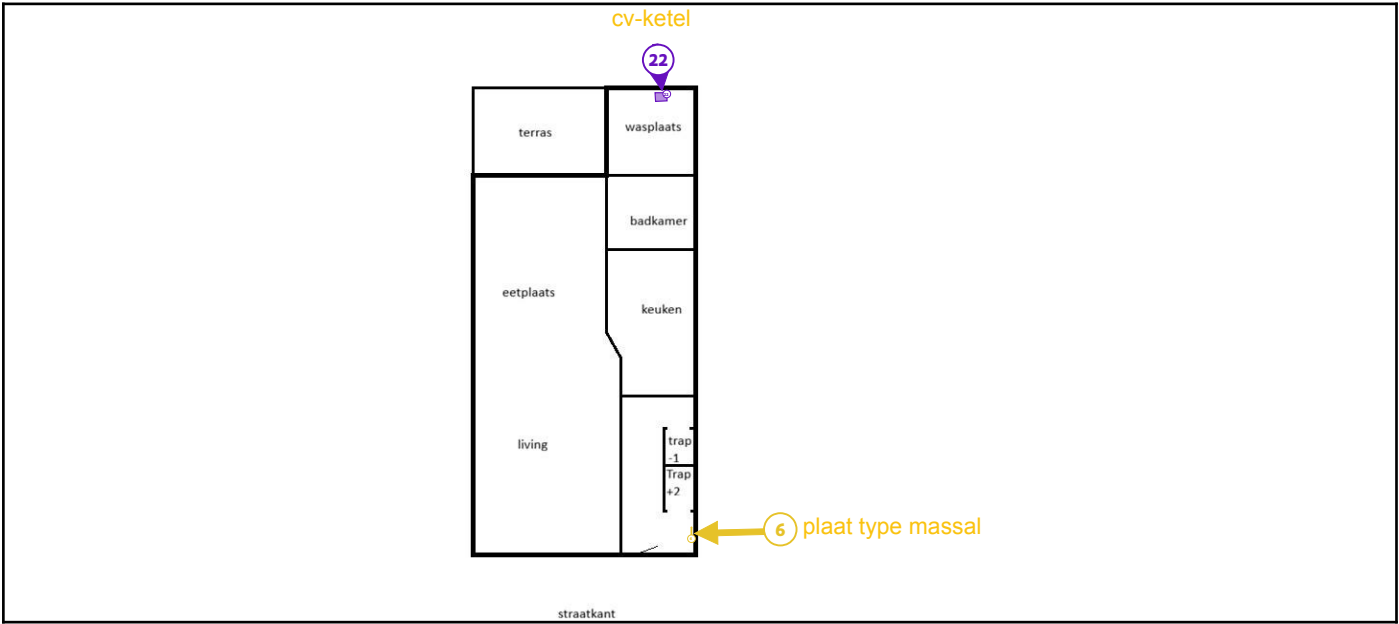
# Plan 1.8: Schets glv

| Beschrijving | Type | Actie |
|---|---|---|
| 6. Plaat type massal | Asbestmateriaal | Zorgvuldig beheren |

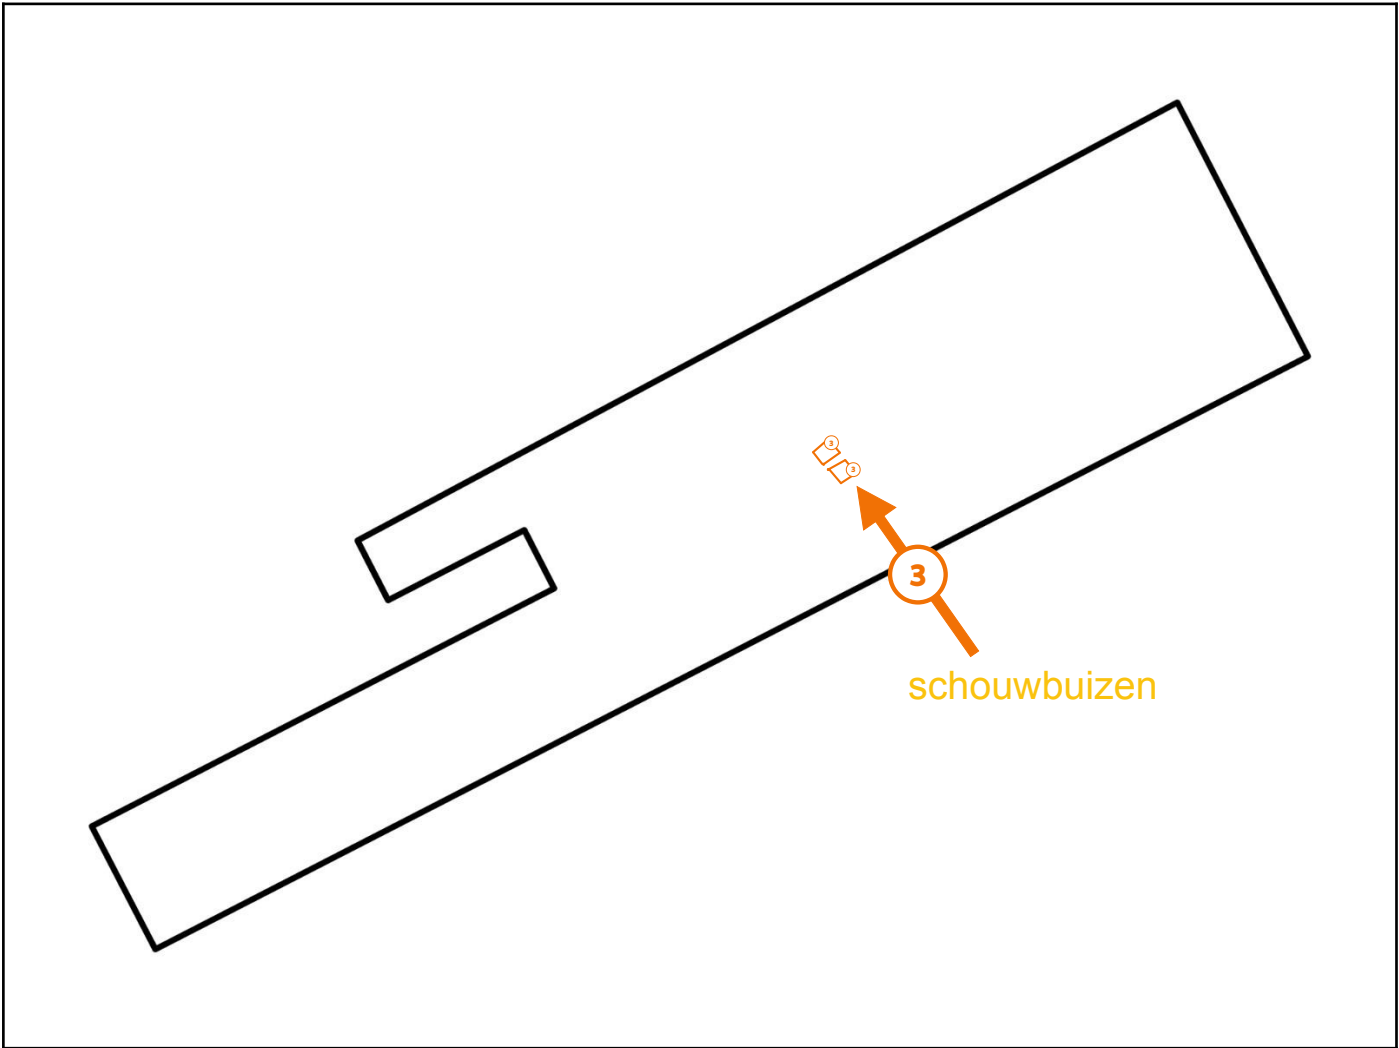
# Plan 2.1: Atelier plan

| Beschrijving | Type | Actie |
|---|---|---|
| 3. Schouwbuizen | Asbestmateriaal | Verwijderen |

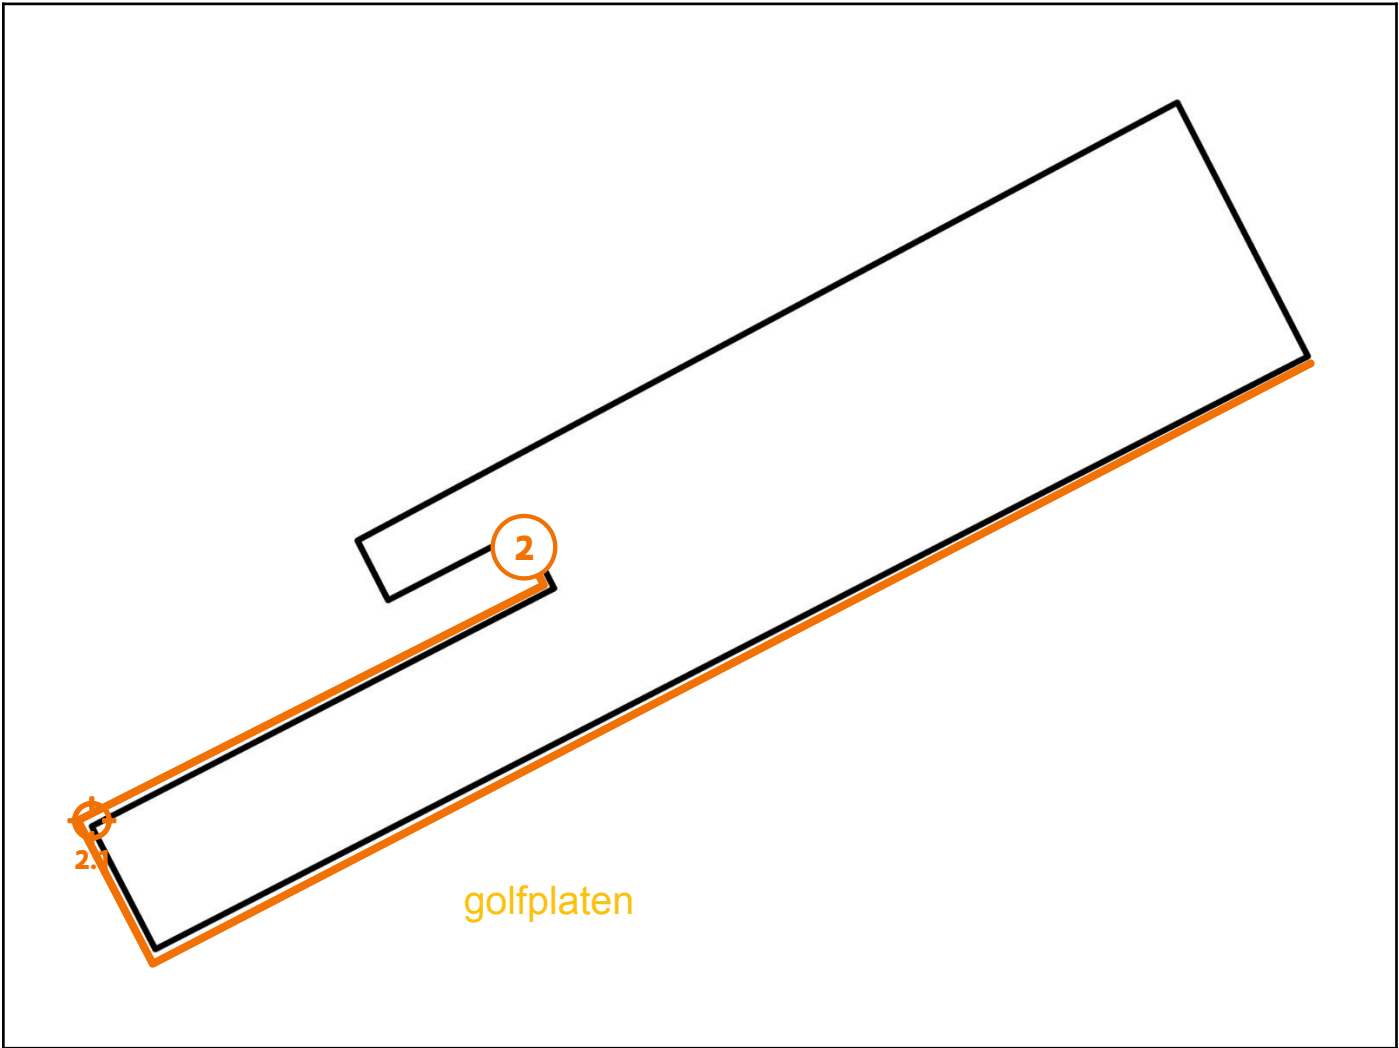
## Plan 2.2: Atelier plan

| Beschrijving | Type | Actie |
|---|---|---|
| 2. Golfplaten | Asbestmateriaal | Verwijderen |

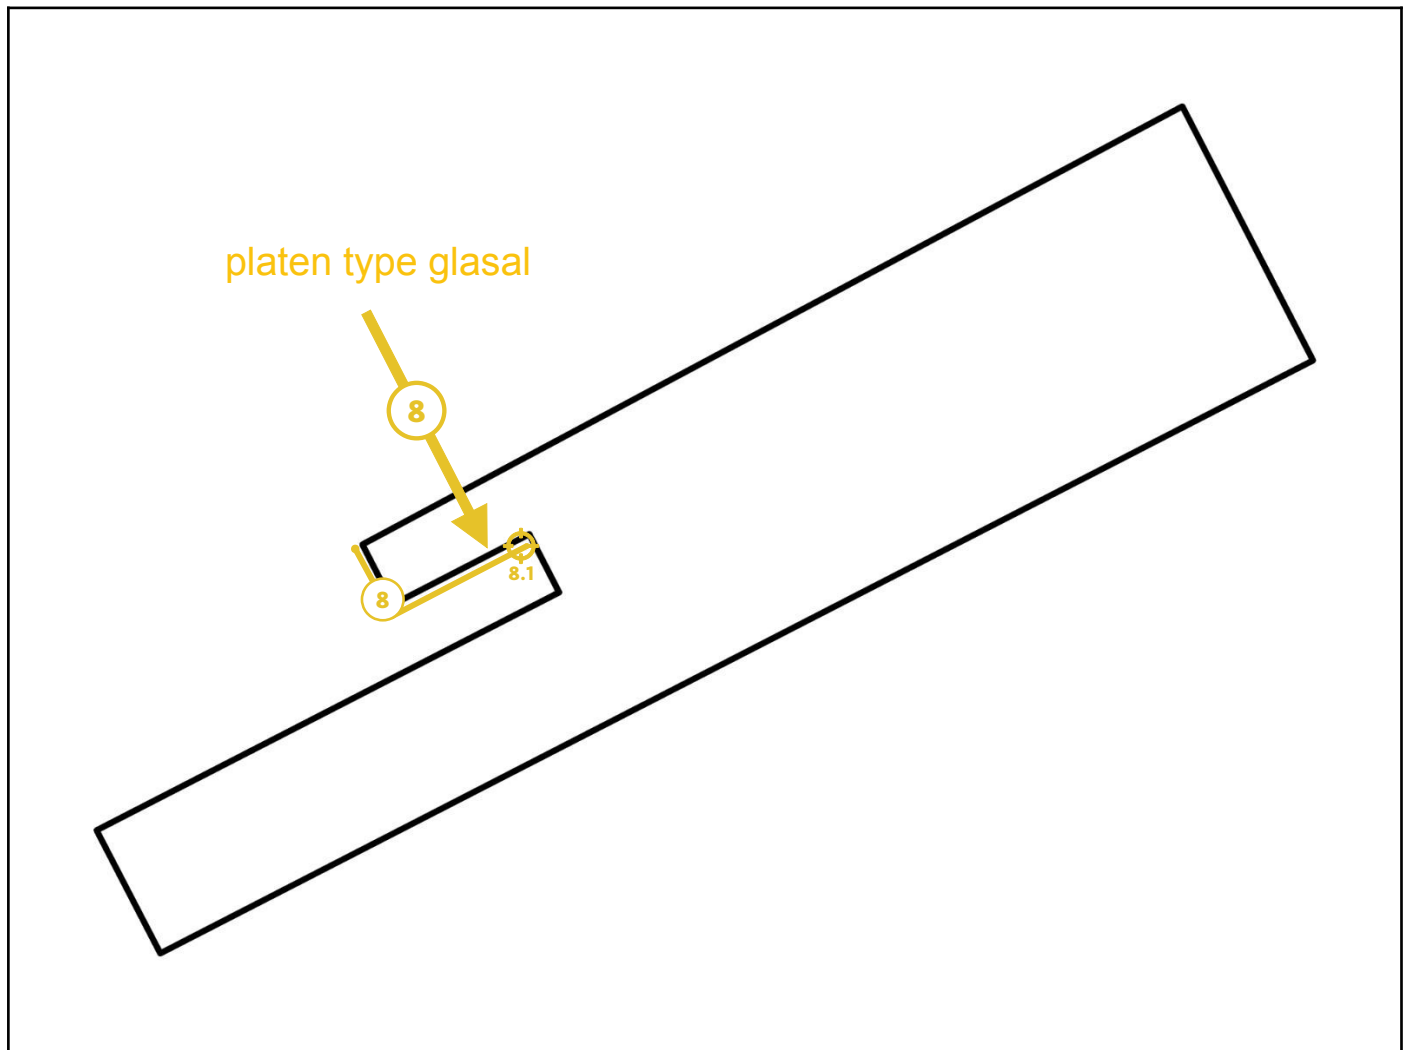
## Plan 2.3: Atelier plan

| Beschrijving | Type | Actie |
|---|---|---|
| 8. Plaat type glasal | Asbestmateriaal | Zorgvuldig beheren |

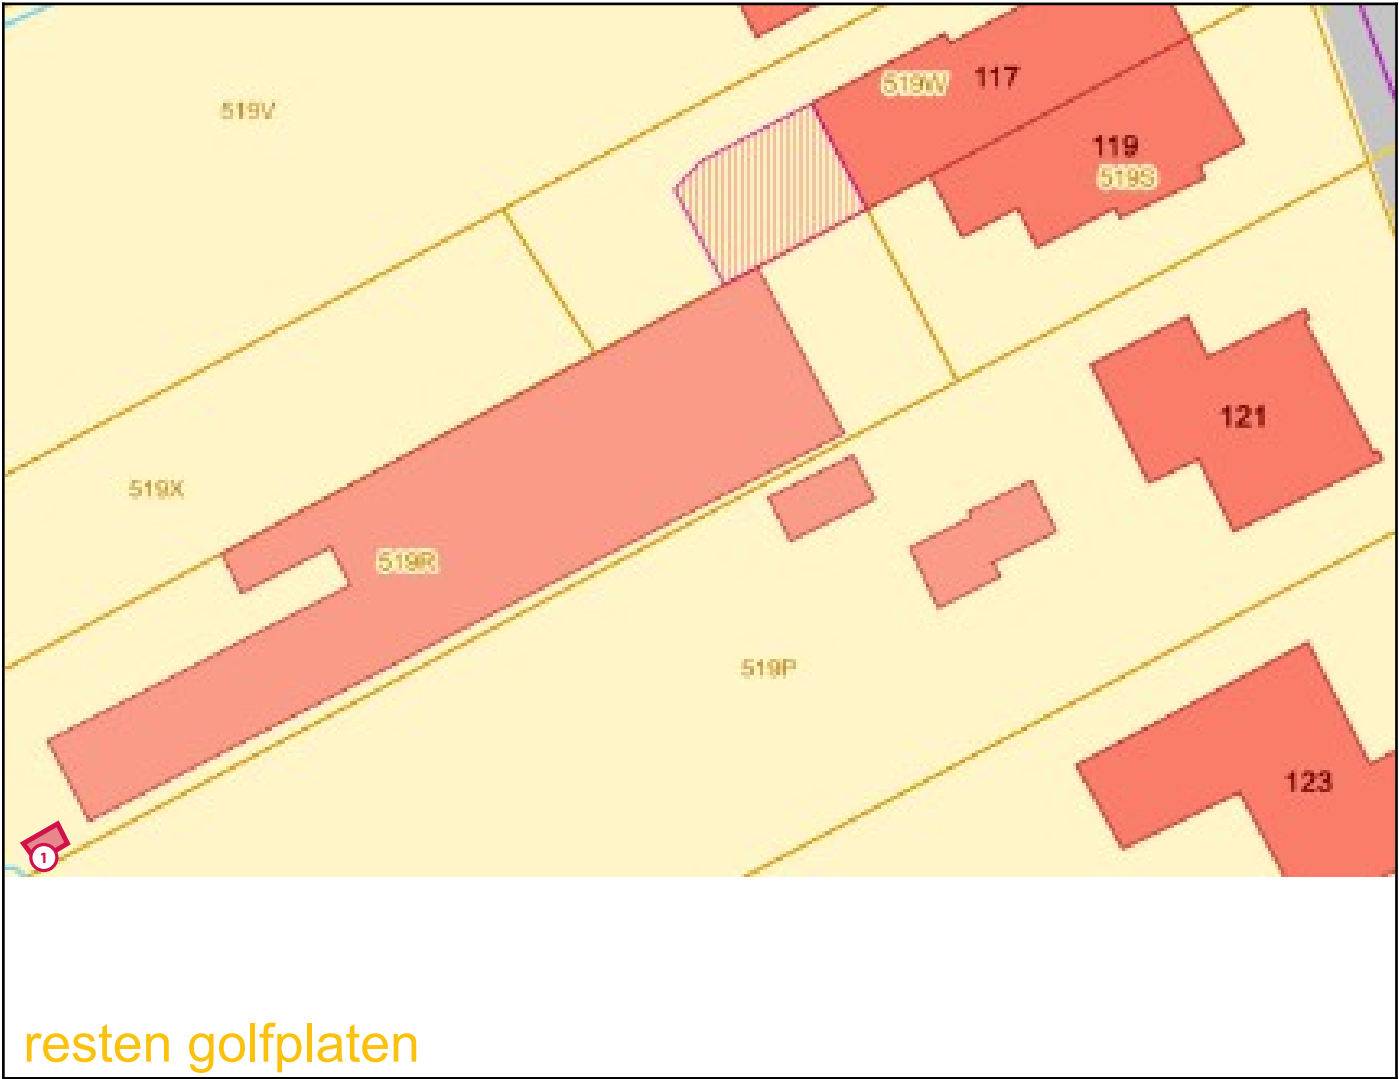
### Plan 3.1: Vaststellingen buiten de constructies

| Beschrijving | Type | Actie |
|---|---|---|
| 1. Asbestcement afval | Asbestmateriaal | Dringend verwijderen |

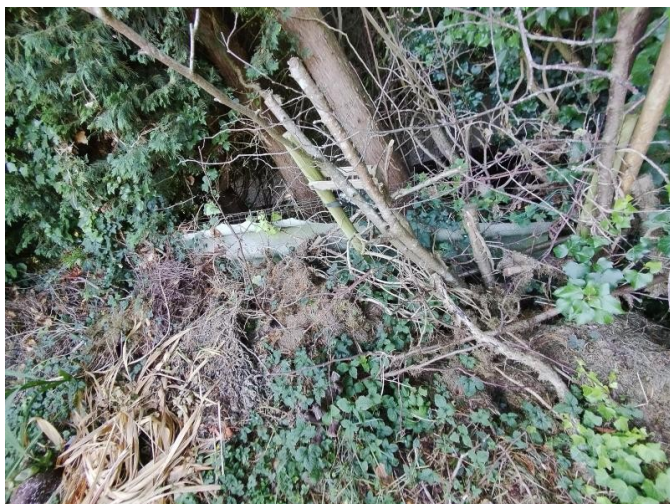
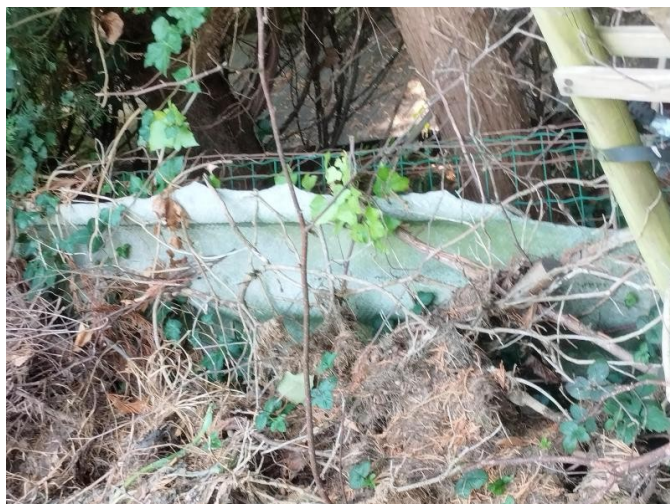
| Identificatiemethode | De asbestdeskundige beoordeelt het materiaal als asbestverdacht en dus asbesthoudend, en dit zonder monsternamen. |
| Opmerking | De vermelde hoeveelheid betreft een beredeneerde raming. Er worden geen rechten verleend aan deze hoeveelheid. |

Het asbestmateriaal valt onder de mijlpaal van 2040.

**Dringend verwijderen**

-u beschikt over een vernevelaar (water) of fixeermiddel om het abestmateriaal te bevochtigen tijdens de volledige duur van de werken

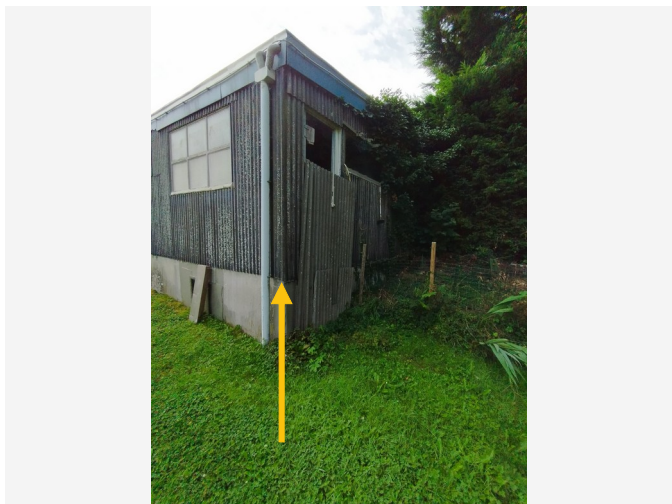
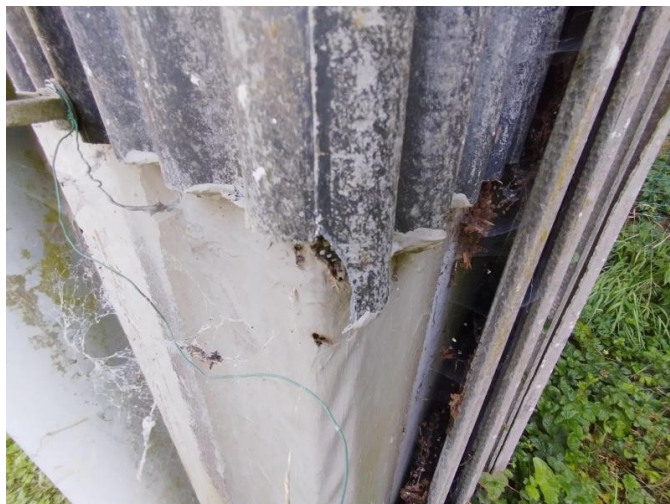
| Opmerking | <p>Er werd een staal genomen aan een uitstekend stuk waardoor de waterdichtheid niet in het gedrang komt.</p> <p>De vermelde oppervlaktes, diktes en volumes betreffen een beredeneerde schatting. Er worden geen rechten verleend aan deze oppervlaktes/diktes/volumes.</p> <p>Het is moeilijk de m<sup>2</sup> in te schatten. De buitenwand dat grenst met Putstraat 121 is niet enkel in cementgolfplaten. Er zijn ook golfplaten in glasvezel en in metaal.</p> |

- Eenvoudige handelingen: mag via doe-het-zelf of door werknemer(s) met opleidingsattest eenvoudige handelingen  
EH via doe-het zelf Standaard dragen van de nodige wegwerp beschermingsmiddelen FFP 3 masker , handschoenen en tyvec CAT III type 5-6 , afwasbaar schoeisel Indien mogelijk de ondervloer afdekken , golfplaten voorzichtig verwijderen, extra fixeren, niet breken , niet gooien, onmiddellijk dubbel verpakken , luchtdicht afsluiten of voorzichtig in container met asbest bag plaatsen. Voldoende benevelen/bevochtigen tijdens de duur van de werken. Indien golfplaten in slechte staat zijn en kans bestaat op breken : Eenvoudige handeling opgeleid personeel , alle werknemer(s) moeten wel beschikken over een opleidingsattest eenvoudige handelingen 8u Voor hechtgebonden toepassingen: Bij verwijdering door doe-het-zelf moet men dit afval dubbel en luchtdicht verpakt aandienen bij het gemeentelijk recyclagepark. Men raadpleegt best op voorhand de voorwaarden van het recyclagepark. Zie ook link Zie <https://ovam.vlaanderen.be/wie-mag-wat->

Zorg er dan voor dat: -u zich vooraf goed informeert op [www.asbestinfo.be](http://www.asbestinfo.be) -u zich beschermt met een FFP3 mondmasker, wegwerphandschoenen, wegwerpoveral Cat III type 5-6, afspoelbaar schoeisel -er geen minderjarigen of derden aanwezig zijn -u beschikt over PE-folie en zakken om loskomende deeltjes en het afval op te vangen en te verpakken -u beschikt over een vernevelaar (water) of fixeermiddel om het asbestmateriaal te bevochtigen tijdens de volledige duur van de werken -u weet hoe u asbestmateriaal veilig kan demonteren zonder stof of breuken -u beschikt over natte doeken om eventuele resten en stof weg te nemen

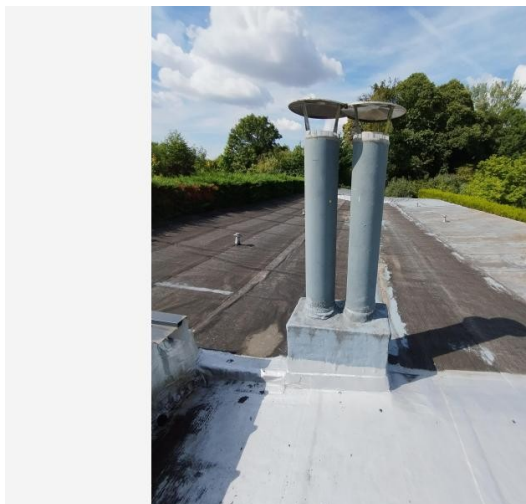
| Identificatiemethode | <p>De asbestdeskundige beoordeelt het materiaal als asbestverdacht en dus asbesthoudend, en dit zonder monstername.</p> <p>Motivatie: De monstername brengt andere schade aan dan schade die inherent is aan de monstername.</p> |
| Opmerking | <p>Op het dak zijn schouwbuizen aanwezig. De schouwhoeden belemmeren de staalname.</p> <p>De vermelde oppervlaktes, diktes en volumes betreffen een beredeneerde schatting. Er worden geen rechten verleend aan deze oppervlaktes/diktes/volumes.</p> |

- Eenvoudige handelingen: mag via doe-het-zelf of door werknemer(s) met opleidingsattest eenvoudige handelingen  
EH via doe-het zelf De buis kan voorzichtig losgebeiteld worden , extra bevochtigen om stof te voorkomen  
Standaard dragen van de nodige wegwerp beschermingsmiddelen FFP 3 masker , handschoenen en tyvec CAT III type 5-6 , afwasbaar schoeisel Bij de gemeente/containerpark afsluitzakken halen om dubbel in te pakken , sluit luchtdicht af en breng naar het plaatselijk containerpark als hechtgebonden asbestafval. Voor hechtgebonden toepassingen: Bij verwijdering door doe-het-zelf moet men dit afval dubbel en luchtdicht verpakt aandielen bij het gemeentelijk recyclagepark. Men raadpleegt best op voorhand de voorwaarden van het recyclagepark. Zie ook link Zie <https://ovam.vlaanderen.be/wie-mag-wat-verwijderen>  
<https://ovam.vlaanderen.be/voorzorgsmaatregelen-bij-asbestverwijdering>

het attest verder toegelicht Mag en wil uzelf verwijderen: Zorg er dan voor dat: -u zich vooraf goed informeert op [www.asbestinfo.be](http://www.asbestinfo.be) -u zich beschermt met een FFP3 mondmasker, wegwerphandschoenen, wegwerpoveral Cat III type 5-6, afspoelbaar schoeisel -er geen minderjarigen of derden aanwezig zijn -u beschikt over PE-folie en zakken om loskomende deeltjes en het afval op te vangen en te verpakken -u beschikt over een vernevelaar (water) of fixeermiddel om het abestmateriaal te bevochtigen tijdens de volledige duur van de werken -u weet hoe u asbestmateriaal veilig kan demonteren zonder stof of breuken - u beschikt over natte doeken om eventuele resten en stof weg te nemen

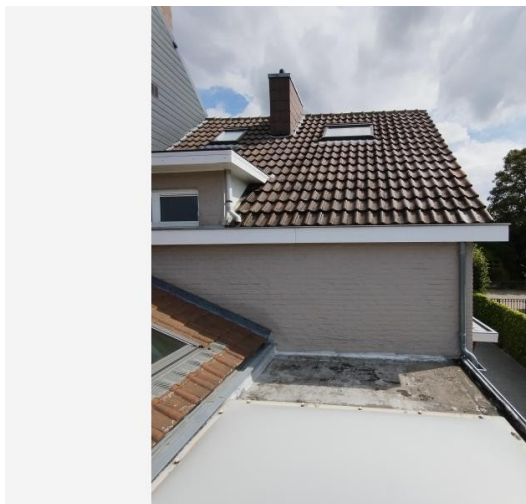
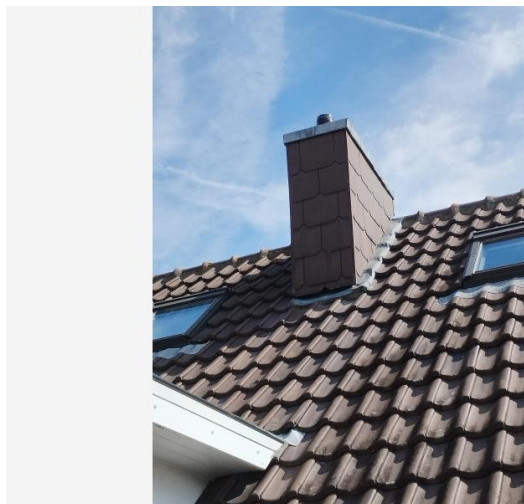
| Opmerking | De vermelde oppervlaktes, diktes en volumes betreffen een beredeneerde schatting. Er worden geen rechten verleend aan deze oppervlaktes/diktes/volumes. |

- Eenvoudige handelingen: mag via doe-het-zelf of door werknemer(s) met opleidingsattest eenvoudige handelingen  
EH via doe-het zelf Standaard dragen van de nodige wegwerp beschermingsmiddelen FFP 3 masker , handschoenen en tyvec CAT III type 5-6 , afwasbaar schoeisel Indien mogelijk de ondervloer afdekken , leien voorzichtig verwijderen, extra fixeren, niet breken , niet gooien, onmiddellijk verpakken of voorzichtig in container met asbest bag plaatsen. Voldoende benevelen/bevochtigen tijdens de duur van de werken. Gebruik geen storkokers. Voor hechtgebonden toepassingen: Bij verwijdering door doe-het-zelf moet men dit afval dubbel en luchtdicht verpakt aandienen bij het gemeentelijk recyclagepark. Men raadpleegt best op voorhand de voorwaarden van het recyclagepark. Indien leien in slechte staat zijn en kans bestaat op breken : Eenvoudige handeling opgeleid personeel , alle werknemer(s) moeten wel beschikken over een opleidingsattest eenvoudige handelingen 8u Zie ook link Zie <https://ovam.vlaanderen.be/wie-mag-wat->

-er geen minderjarigen of derden aanwezig zijn -u beschikt over PE-folie en zakken om loskomende deeltjes en het afval op te vangen en te verpakken -u beschikt over een vernevelaar (water) of fixeermiddel om het asbestmateriaal te bevochtigen tijdens de volledige duur van de werken -u weet hoe u asbestmateriaal veilig kan demonteren zonder stof of breuken -u beschikt over natte doeken om eventuele resten en stof weg te nemen

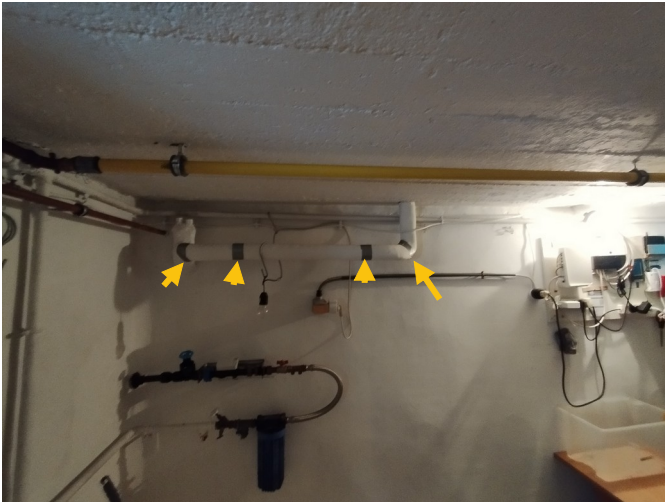
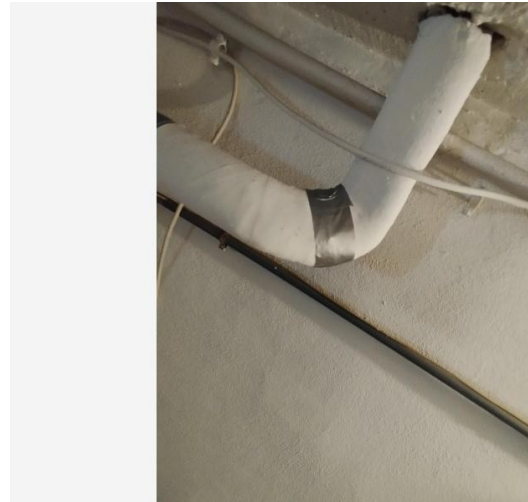
| Opmerking | <p>De vermelde lengtes, omtrekken en diktes betreffen een beredeneerde schatting. Er worden geen rechten verleend aan deze lengtes, omtrekken en diktes . De dikte is een schatting die voorkomt uit de monsterplaatsen en is daarom niet altijd representatief.</p> <p>Er werden mengmonsters genomen volgens de richtlijnen van het inspectieprotocol.</p> <p>Er kunnen bijkomende stalen genomen worden om bepaalde zones uit te sluiten.</p> |

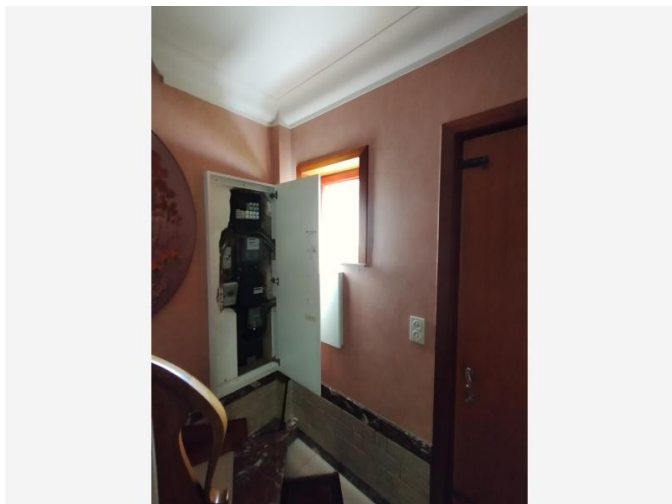
| Identificatiemethode | <p>De asbestdeskundige beoordeelt het materiaal als asbestverdacht en dus asbesthoudend, en dit zonder monstername.</p> <p>Motivatie: De monstername brengt andere schade aan dan schade die inherent is aan de monstername.</p> |
| Opmerking | <p>Er werd geen staal genomen van de verdachte plaat. Op de plaat is elektrisch materiaal gevestigd en de wijze waarop de verdachte plaat is gevestigd geeft een verhoogd risico op beschadiging.</p> <p>Bij werken is extra controle aangewezen.</p> |

Indien mogelijk de ondervloer afdekken, plaat voorzichtig verwijderen, extra fixeren, niet breken, niet gooien, onmiddellijk verpakken of voorzichtig in container met asbest bag plaatsen. Voldoende benevelen/bevochtigen tijdens de duur van de werken.

- u zich vooraf goed informeert op [www.asbestinfo.be](http://www.asbestinfo.be)
- u zich beschermt met een FFP3 mondk masker, wegwerphandschoenen, wegwerpoveral Cat III type 5-6, afspoelbaar schoeisel
- er geen minderjarigen of derden aanwezig zijn
- u beschikt over PE-folie en zakken om loskomende deeltjes en het afval op te vangen en te verpakken
- u beschikt over een vernevelaar (water) of fixeermiddel om het abestmateriaal te bevochtigen tijdens de volledige duur van de werken
- u weet hoe u asbestmateriaal veilig kan demonteren zonder stof of breuken
- u beschikt over natte doeken om eventuele resten en stof weg te nemen

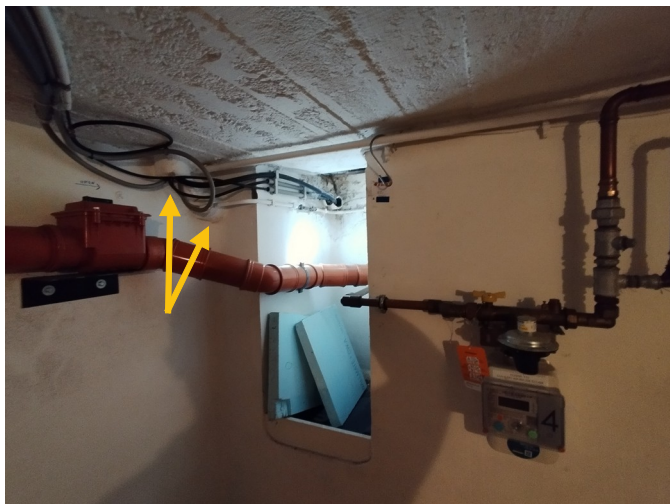
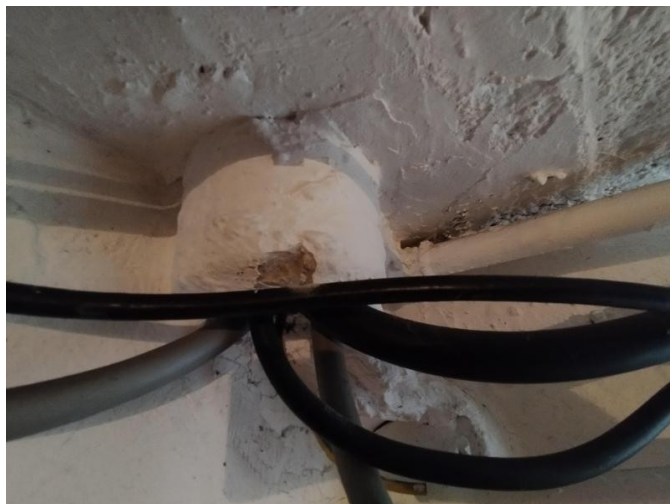
| Opmerking | De vermelde oppervlaktes, diktes, gewichten en volum es betreffen een beredeneerde schatting. Er worden geen rechten verleend aan deze oppervlaktes/diktes/volumes. |

De buis kan voorzichtig rondom losgebeiteld worden (zonder deze te breken) , extra bevochtigen om stof te voorkomen Standaard dragen van de nodige wegwerp beschermingsmiddelen FFP 3 masker , handschoenen en tyvec CAT III type 5-6 , afwasbaar schoeisel
