Asbestinventarisatetest

Stationsstraat 8/2, 9470 Denderleeuw

Attestnummer : 20260221-000167.000

Niet-asbestveilig

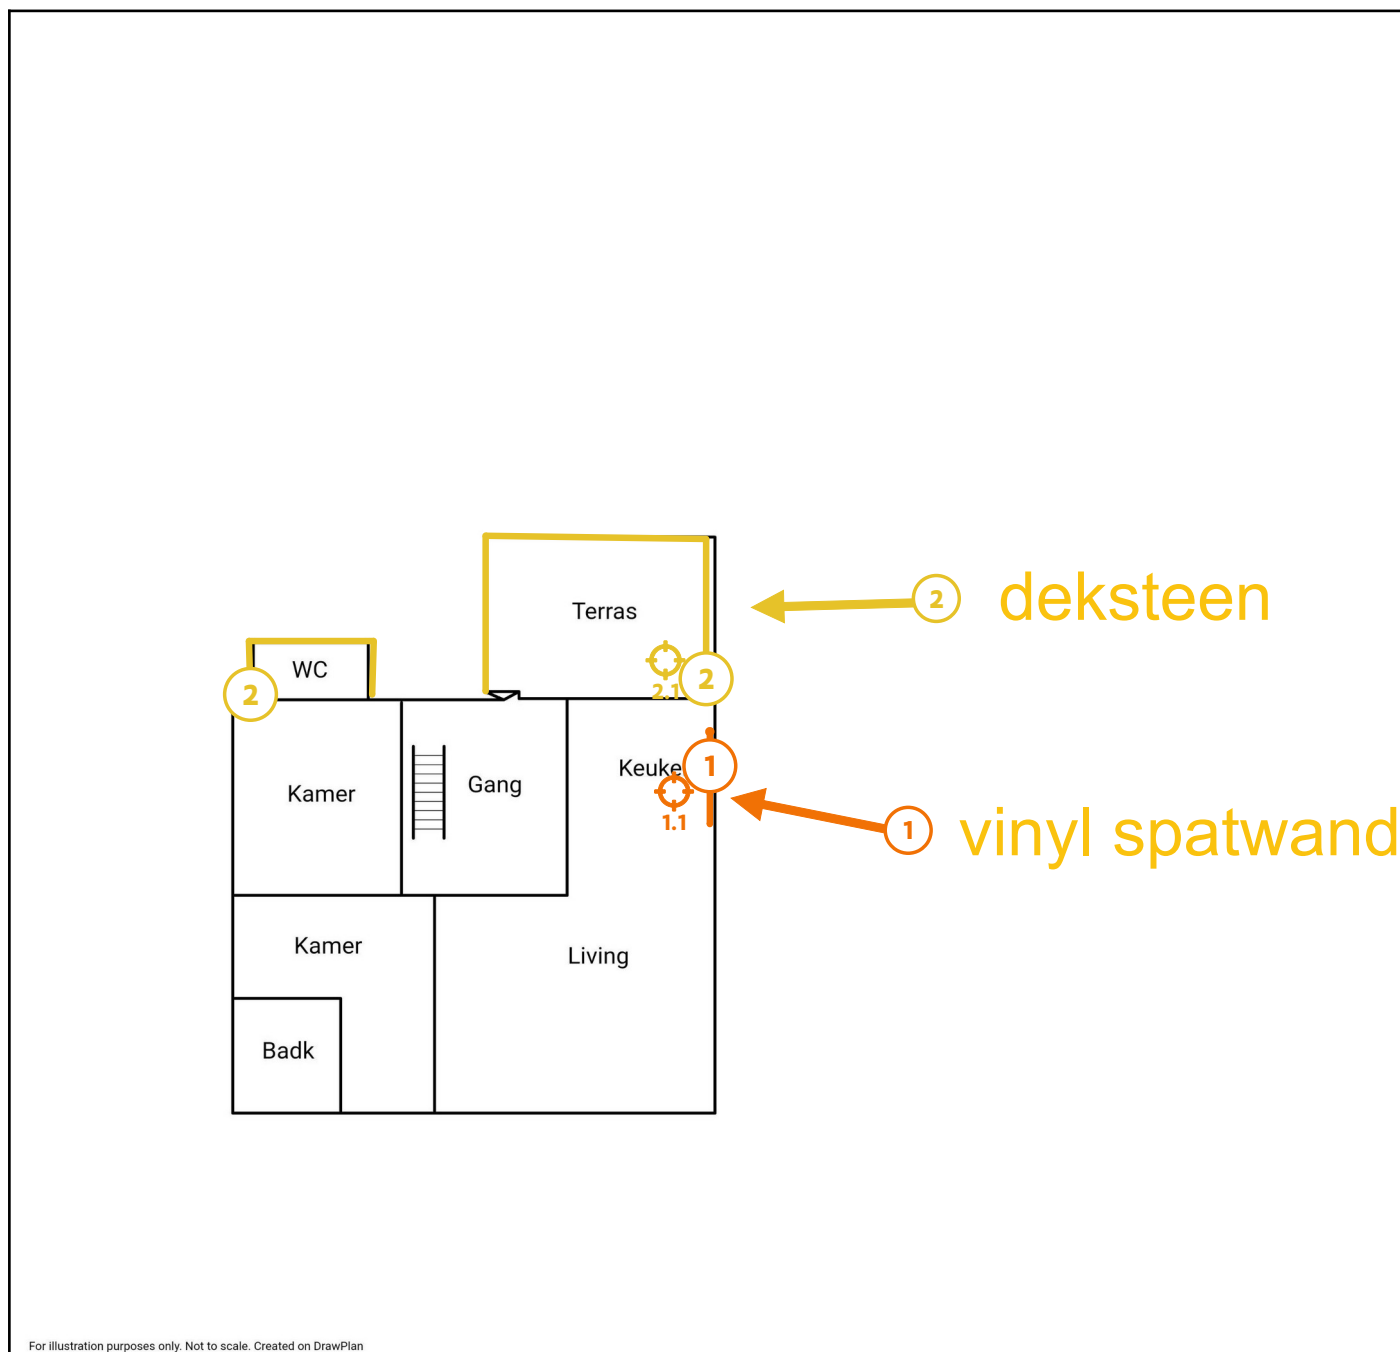
Plan 1.2: Plan V1 (deksteen & vinyl spatwand)

Beschrijving	Type	Actie
1. Vinyl spatwand	Asbestmateriaal	Verwijderen
1.1 Code: ID4	Puntmonster	-
2. Deksteen	Asbestmateriaal	Zorgvuldig beheren

2.1 Code: ID2	Puntmonster	-
---------------	-------------	---

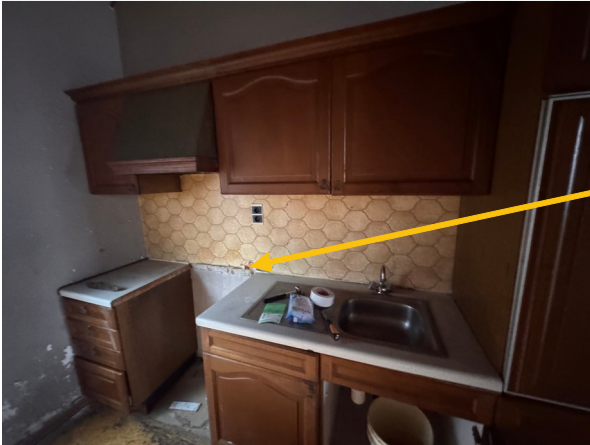
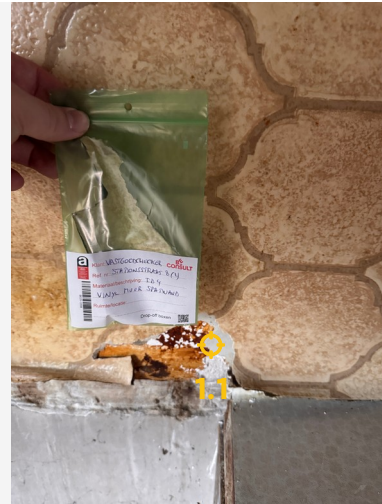
Het asbestmateriaal valt onder de mijlpaal van 2034.

Eindbeoordeling materiaalrisico	Verhoogd materiaalrisico en/of verhoogde kans op vezelvrijgave
---------------------------------	--

Gebondenheid	Categorie 2: niet-hechtgebonden met matrix
Asbestsoort (vezeltype)	Alleen chrysotiel
Asbestconcentratie	Hoog ($\geq 50\%$)
Afschermingsgraad van het gehele materiaal	Geheel of deels (ook) vrij aan de binnenlucht
Toestand van het materiaal	Licht beschadigd, licht verweerd. Intact calciumsilicaatmateriaal of categorie III 'gebondenheid'

#	Type	Referentie	Resultaat
1.1	Puntmonster	ID4	Chrysotiel

Beschrijving	Vinyl spatwand
Omgeving	Binnen
Primaire drager	Binnenwand
Asbestmateriaal	Vinyl gebruikt als spatwand in de keuken
Bindmiddel van asbestmateriaal	Karton - papier - viltachtig
Gebondenheid op basis van bindmiddel	Niet-hechtgebonden
Hoeveelheid (gewicht - aantal)	<ul style="list-style-type: none">• 7,00 kg - 1 stuk
Totaal gewicht	7,00 kg
Eenvoudig bereikbaar	Ja
Bevestigingswijze	<ul style="list-style-type: none">• Verlijmd, ingegoten, versmeerd
Identificatiemethode	Een monstername door de asbestdeskundige met laboanalyse door een asbestlabo.
Destructieve handeling voor identificatie	Nee
Opmerking	De hoeveelheid is een zo nauwkeurig mogelijke opmeting. Hieraan kunnen evenwel geen rechten worden ontleend.

- Verwijder dit asbestmateriaal zo snel mogelijk. Volg de toestand goed op.

- Hermetische zone (erkend asbestverwijderaar)
Deze toepassing kan enkel door een erkende asbestverwijderaar via de methodiek van hermetische zone verwijderd worden omdat verwijdering via de methodiek van eenvoudige handelingen en/of couveusezakmethode niet mogelijk is; en er automatisch een verhoogd risico op vrijgave van asbestvezels (max. concentratie 0,01 vezels/cm - CODEX Art. VI.3-54) ontstaat. (Bron: CODEX - Art. VI.3-61.- par 1.)

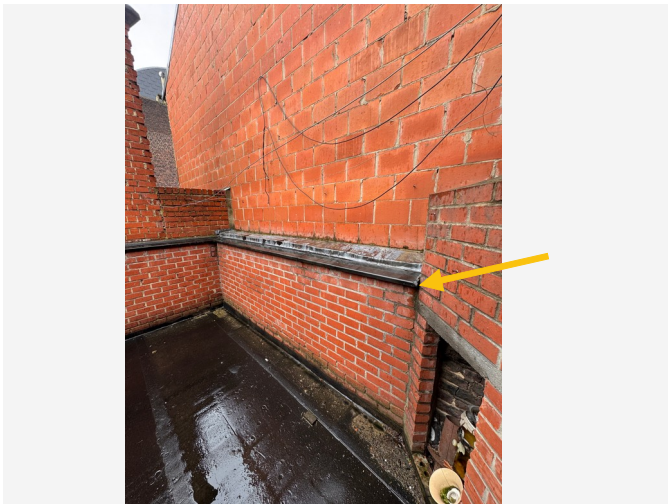
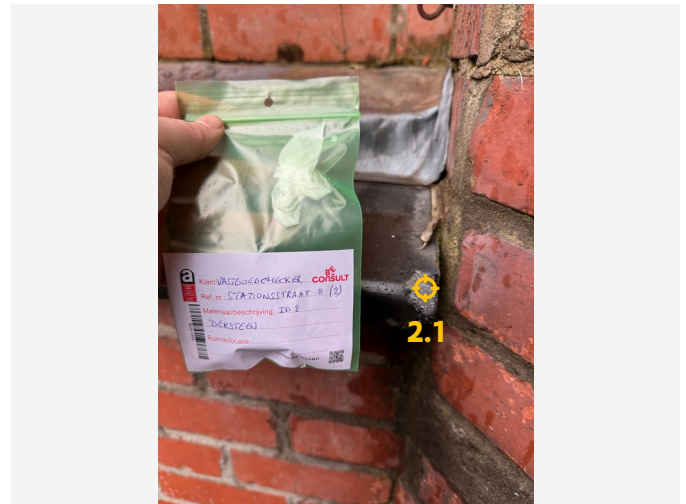
Het asbestmateriaal valt onder de mijlpaal van 2040.

Eindbeoordeling materiaalrisico	Laag materiaalrisico en/of verlaagde kans op vezelvrijgave
---------------------------------	--

Gebondenheid	Categorie 1: hechtgebonden in oorsprong
Asbestsoort (vezeltype)	Alleen chrysotiel
Asbestconcentratie	Laag (< 50%)
Afschermingsgraad van het gehele materiaal	Geheel of deels vrij aan de buitenlucht
Toestand van het materiaal	Licht beschadigd, licht verweerd. Intact calciumsilicaatmateriaal of categorie III 'gebondenheid'

#	Type	Referentie	Resultaat
2.1	Puntmonster	ID2	Chrysotiel

Beschrijving	Deksteen
Omgeving	Buiten
Primaire drager	Wand vrijstaand (scheidingsmuur, ...)
Asbestmateriaal	Deksteen, muurkap - Vol
Bindmiddel van asbestmateriaal	Cement
Gebondenheid op basis van bindmiddel	Hecht
Hoeveelheid (oppervlakte - dikte - aantal)	<ul style="list-style-type: none">• 4,00 m² - 4,00 cm - 1 stuk
Totaal volume	0,16 m ³
Eenvoudig bereikbaar	Ja
Bevestigingswijze	<ul style="list-style-type: none">• Verlijmd, ingegoten, versmeerd
Identificatiemethode	Een monstername door de asbestdeskundige met laboanalyse door een asbestlabo.
Destructieve handeling voor identificatie	Nee
Opmerking	De opmeting is een zo nauwkeurig mogelijke opmeting. Hieraan kunnen evenwel geen rechten worden ontleend.

- Zorg voor een veilig beheer. Vermijd het beschadigen van het asbestmateriaal. Controleer de toestand jaarlijks op wijzigingen.

- Eenvoudige handelingen: mag via doe-het-zelf of door werknemer(s) met opleidingsattest eenvoudige handelingen
Deze toepassing kan door een aannemer die over een opleidingsattest eenvoudige handelingen beschikt of door een particulier (doe-het-zelf), verwijderd worden indien er geen verhoogd risico op vrijgave van asbestvezels (max. concentratie 0,01 vezels/cm³ - CODEX Art. VI.3-54) ontstaat en de toepassing voorafgaand wordt gefixeerd/bevochtigd; de individuele elementen zonder machinale werktuigen (boormachine, slijpschijf, hogedrukreiniger,...) en zonder breken of gooien een voor een losgemaakt worden; en ten slotte dubbel en luchtdicht verpakt weggevoerd worden naar een erkend afvalpunt (recyclagepark).

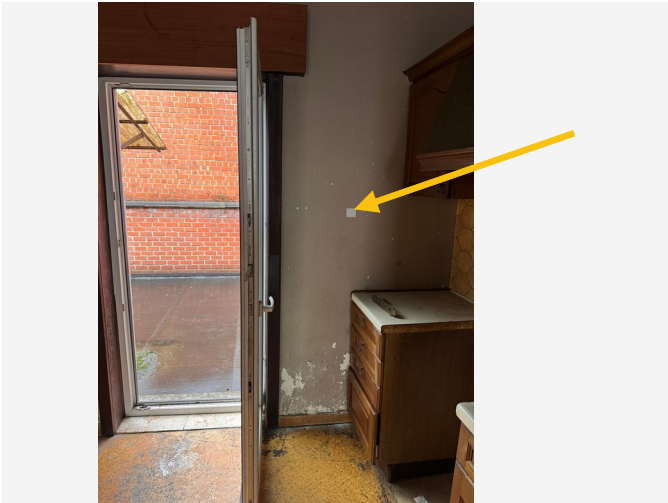
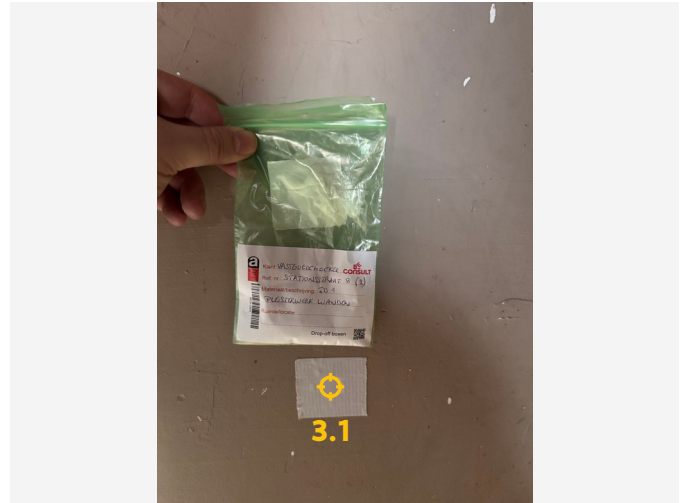
Fiche 3: Pleisterwerk wanden

Geen asbest

#	Type	Referentie	Resultaat
3.1	Mengmonster	ID1	Geen asbest

Beschrijving	Pleisterwerk wanden
Omgeving	Binnen
Primaire drager	Binnenwand
Bindmiddel van materiaal	Gips - kalk
Gebondenheid op basis van bindmiddel	Niet-hechtgebonden
Hoeveelheid (oppervlakte - dikte - aantal)	• 110,00 m ² - 1,00 cm - 1 stuk
Totaal volume	1,10 m ³
Identificatiemethode	Een monstername door de asbestdeskundige met laboanalyse door een asbestlabo.
Destructieve handeling voor identificatie	Nee
Opmerking	<p>De hoeveelheid is een zo nauwkeurig mogelijke opmeting. Hieraan kunnen evenwel geen rechten worden ontleend. Waar mogelijk, wordt staalname uitgevoerd conform het inspectieprotocol: in een droge ruimte zoals een slaapkamer, in een natte ruimte zoals een keuken of badkamer, in een traphal en in een stookruimte.</p> <p>Er is geen stookruimte met pleisterwerk.</p>

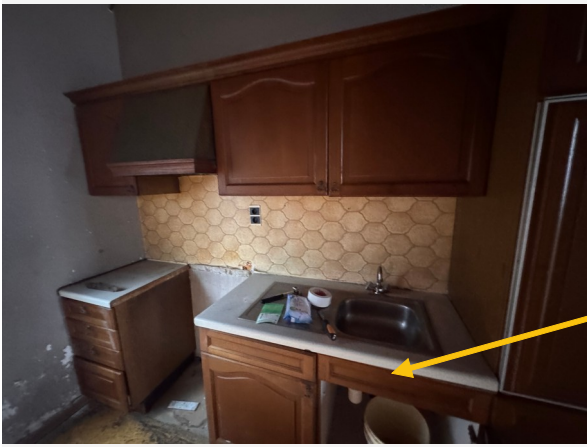
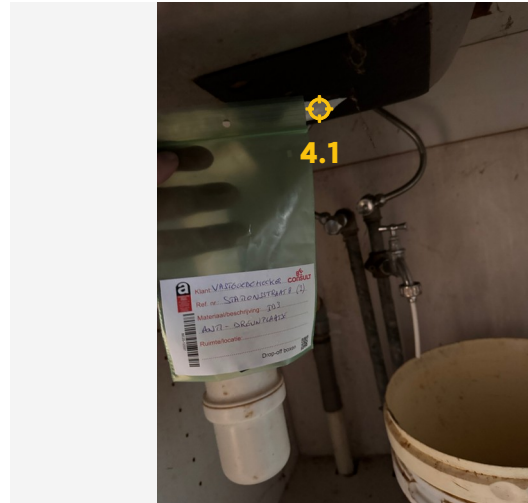
Fiche 4: Anti-dreunplaatje

Geen asbest

#	Type	Referentie	Resultaat
4.1	Puntmonster	ID3	Geen asbest

Beschrijving	Anti-dreunplaatje
Omgeving	Binnen
Primaire drager	Sanitaire infrastructuur en uitrusting (toe- en afvoer)
Bindmiddel van materiaal	Bitumen (roofing, teer, asfalt)
Gebondenheid op basis van bindmiddel	Hecht
Hoeveelheid (gewicht - aantal)	<ul style="list-style-type: none">• 0,10 kg - 1 stuk
Totaal gewicht	0,10 kg
Identificatiemethode	Een monstername door de asbestdeskundige met laboanalyse door een asbestlabo.
Destructieve handeling voor identificatie	Nee
