Asbestinventarisatetest

Tiensesteenweg 222/0203, 3001 Leuven

Attestnummer : **20260612-000373.000**

Uitgegeven op : **12.06.2026**

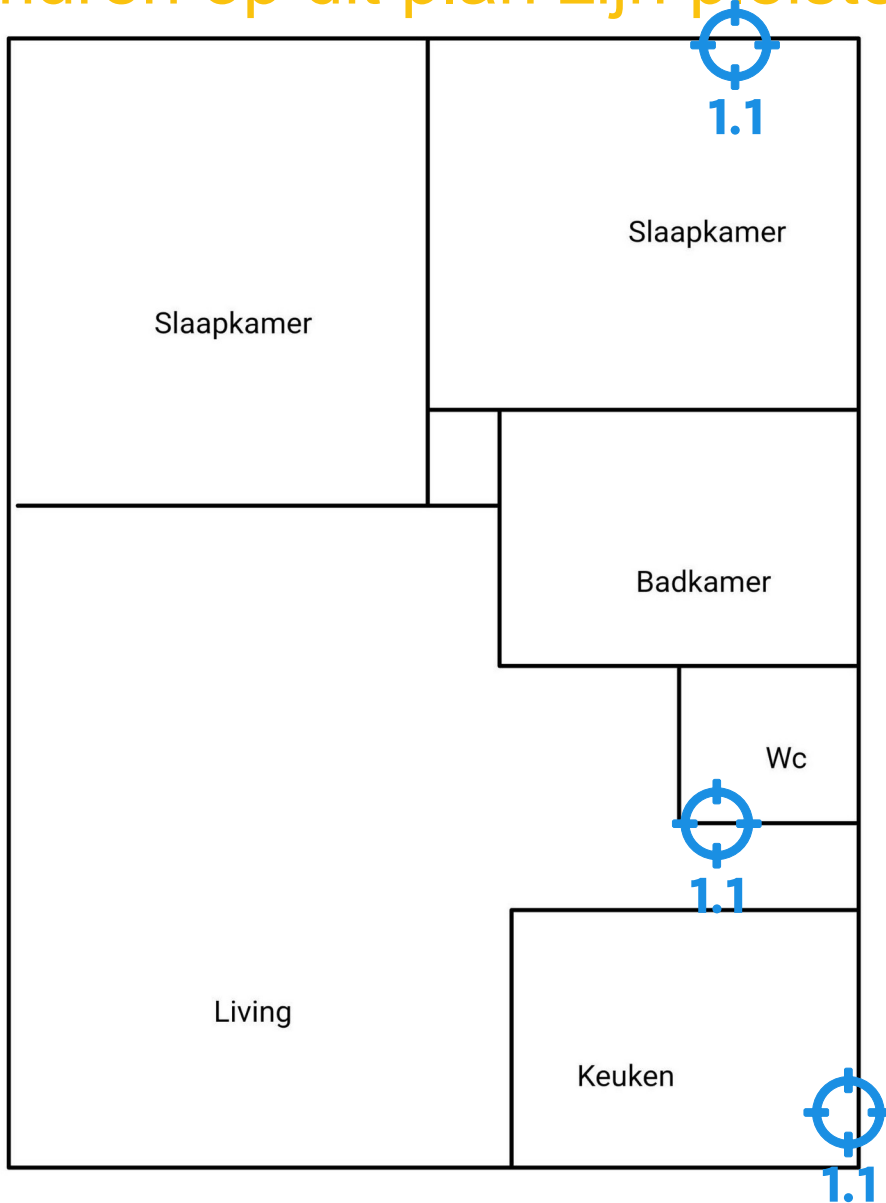
Plan 1.2: Bus 0203

Alle muren op dit plan zijn pleisterwerk

1. Pleisterwerk Wanden	Geen asbest	-
1.1 Code: MM01	Mengmonster	-

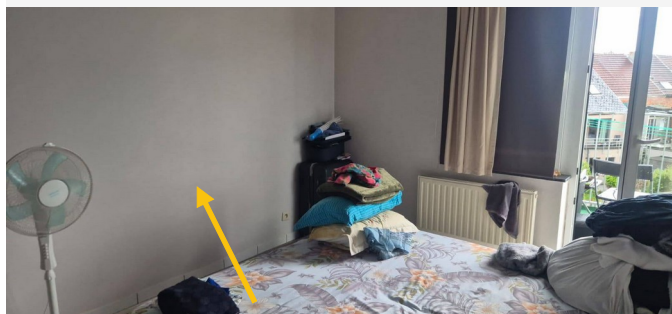
Overzichtsfoto

Fiche 1: Pleisterwerk Wanden

Geen asbest

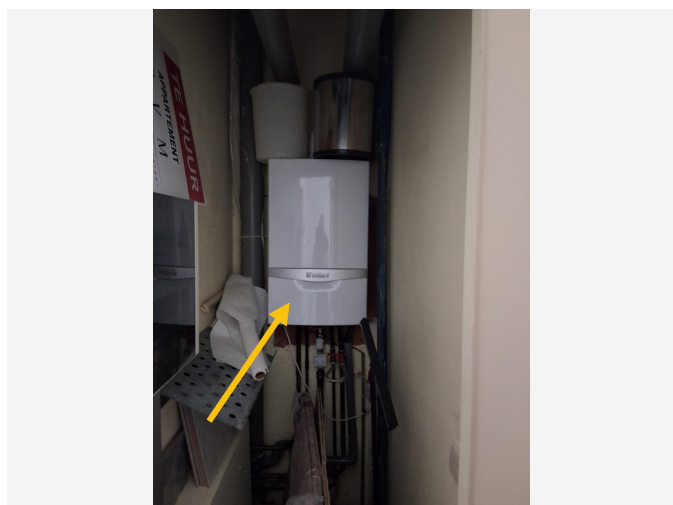
Situeringfoto

Beschrijving	Notitie	Terug te vinden op plannen
Fiche 2: CV-ketel (niet verdacht)	De CV-ketel (dichtingen, isolerend materiaal) is niet asbestverdacht.	-
