# Asbestinventarisatattest

Frederik Lintsstraat 98, 3000 Leuven

Attestnummer : 20260814-000140.000

Uitgegeven op : 14.08.2026

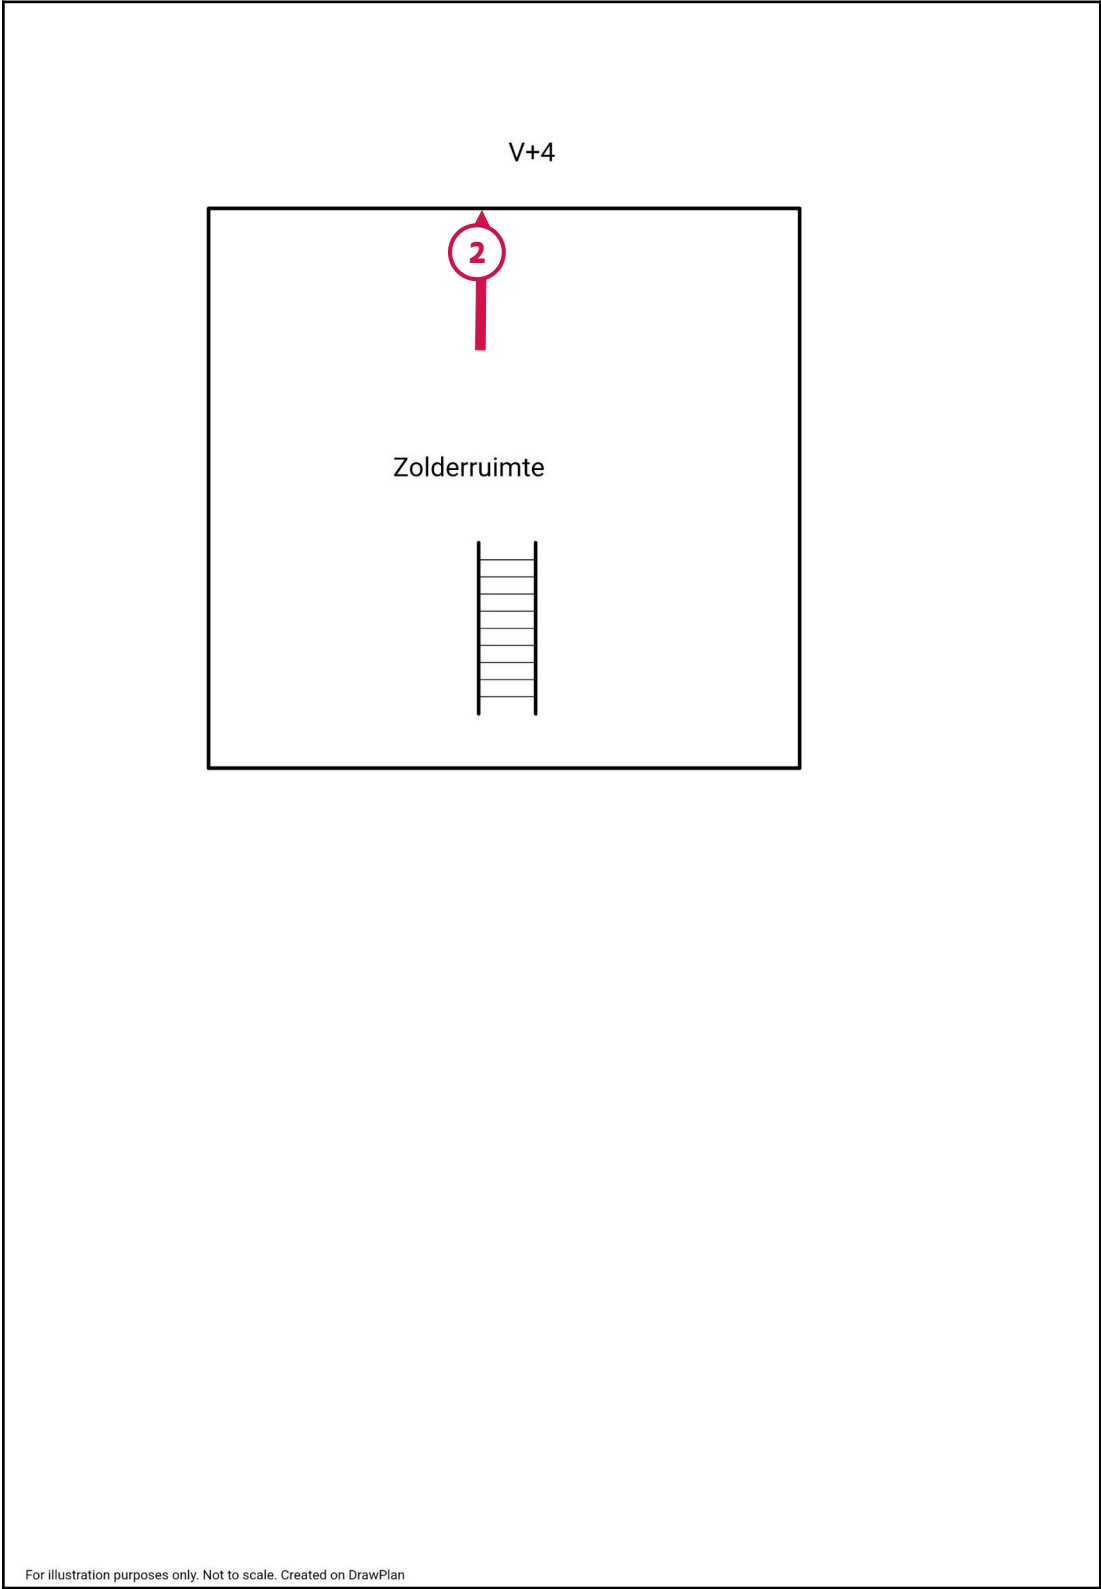
# Plan 1.2: V+3 Zolder

| 2. Cementbuis | Asbestmateriaal | Dringend verwijderen |

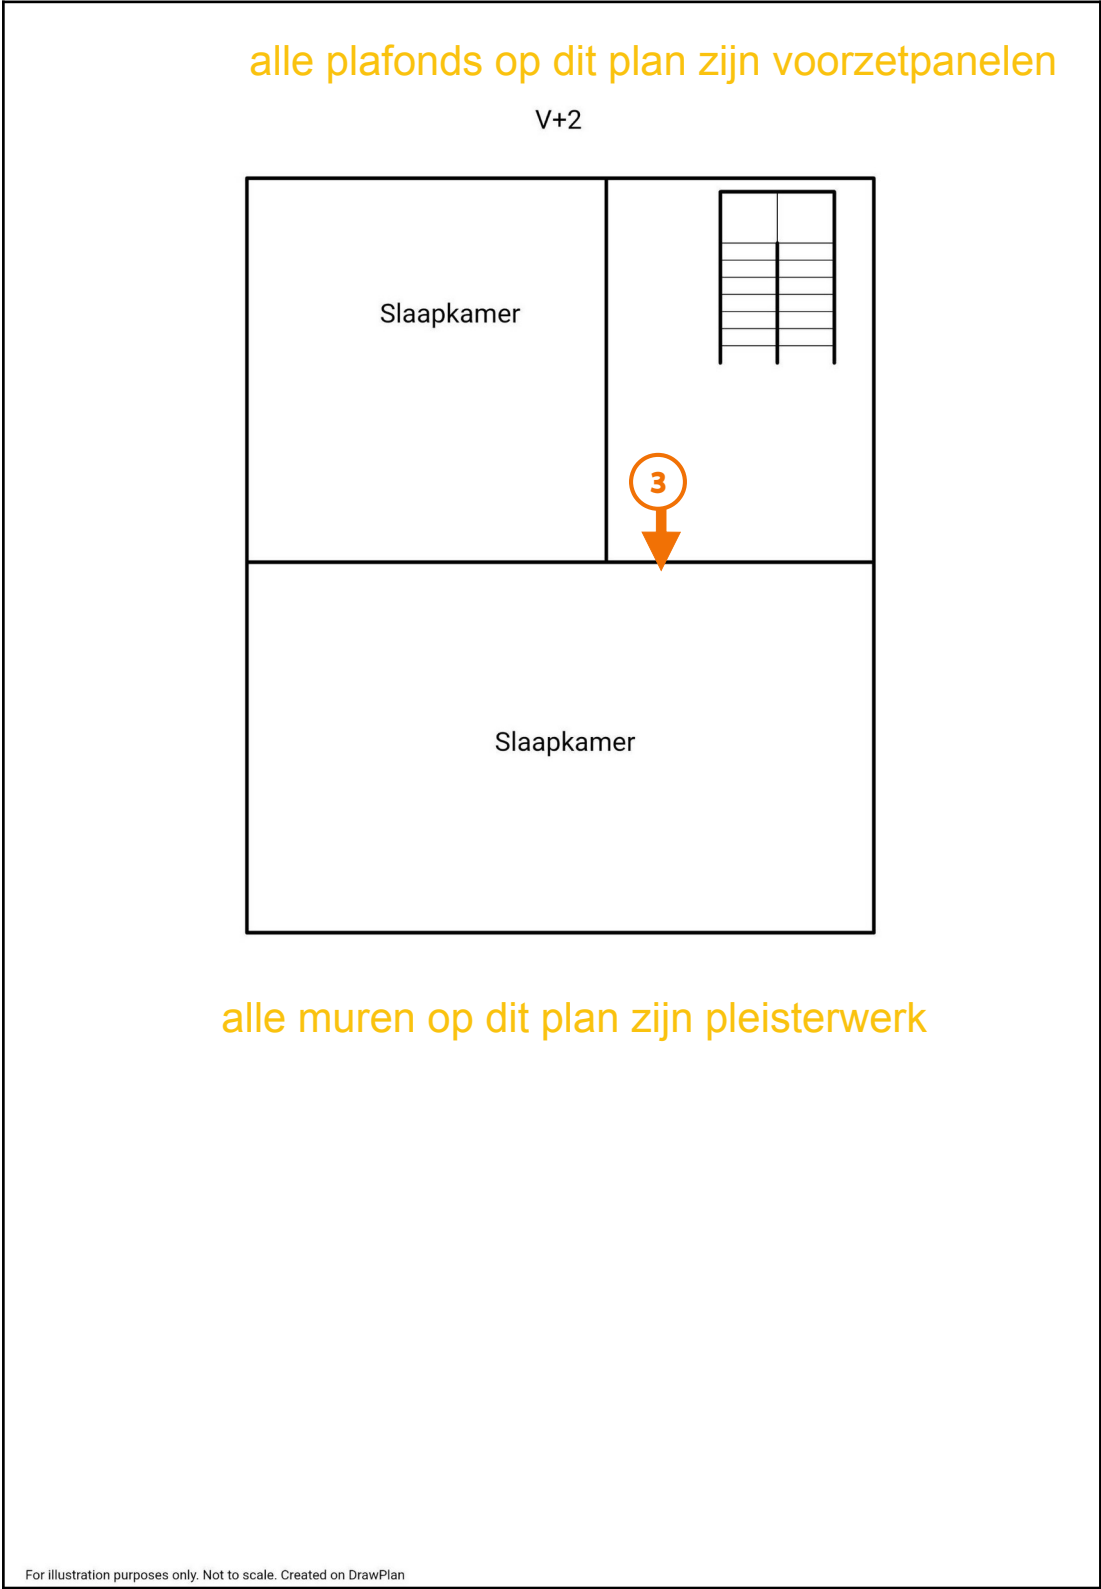
# Plan 1.3: V+1

| 3. Bakeliet schakelaars/stopcontacten | Asbestmateriaal | <a href="#">Verwijderen</a> |

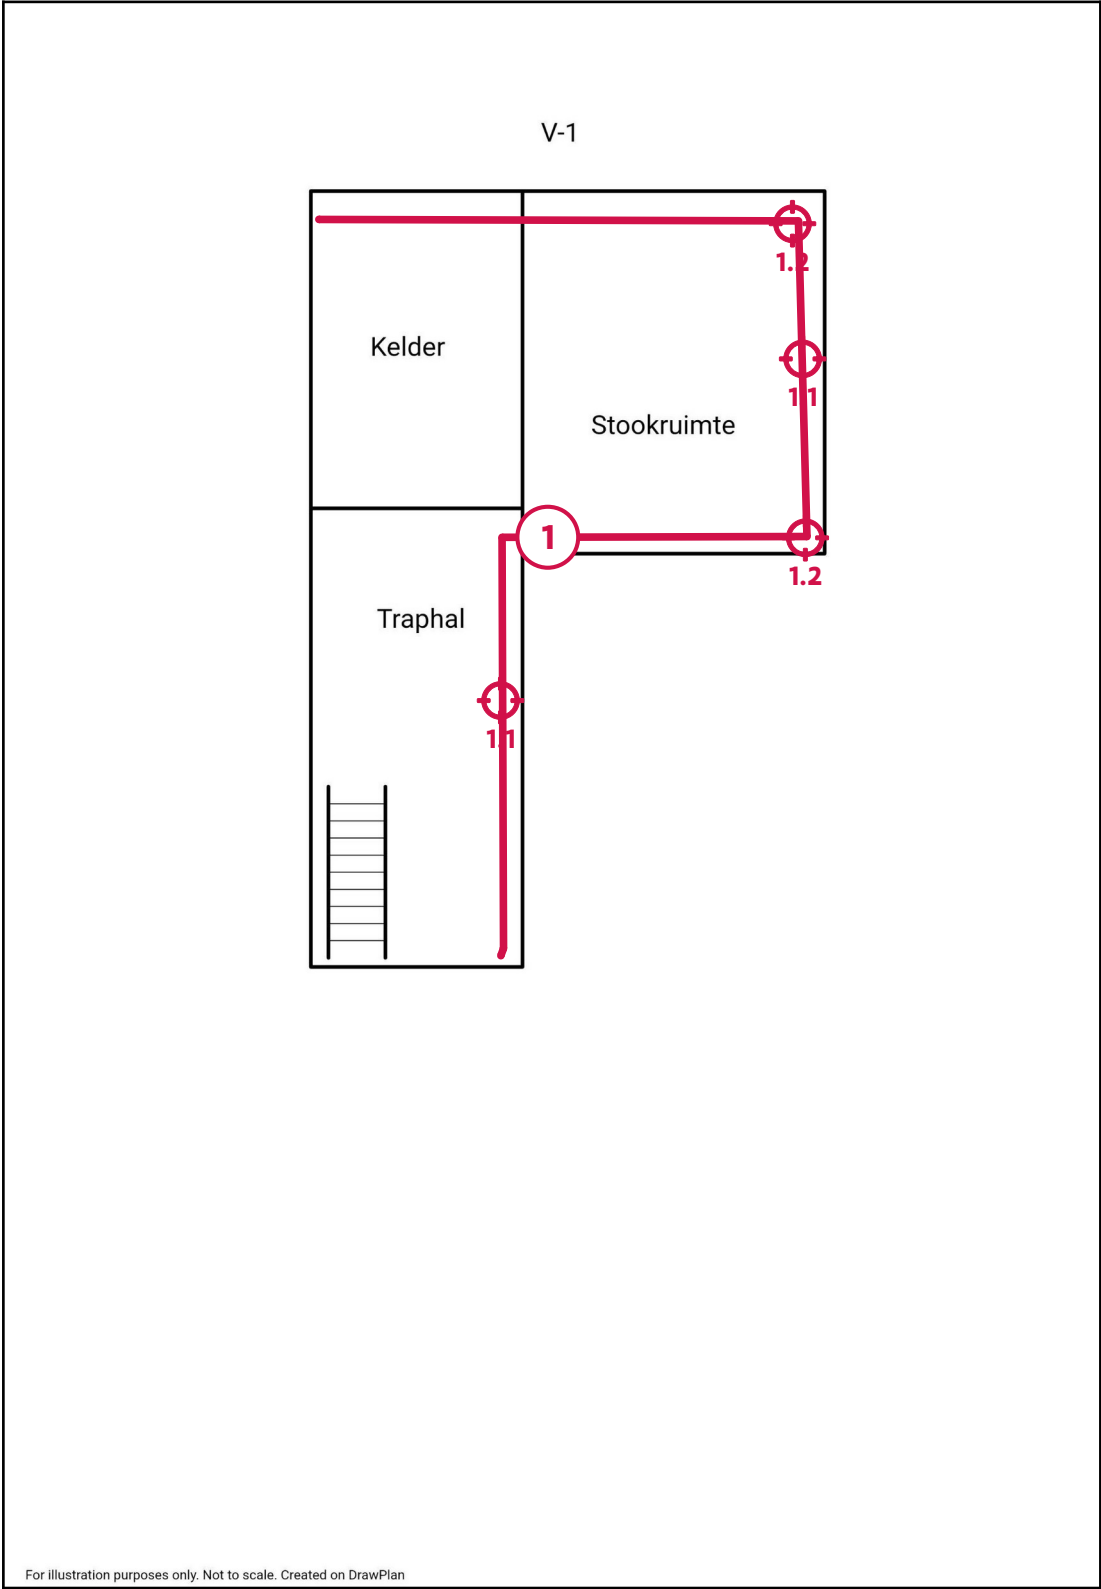
Plan 1.8: V-1

| 1. Leidingisolatie (Gips) | Asbestmateriaal | Dringend verwijderen |

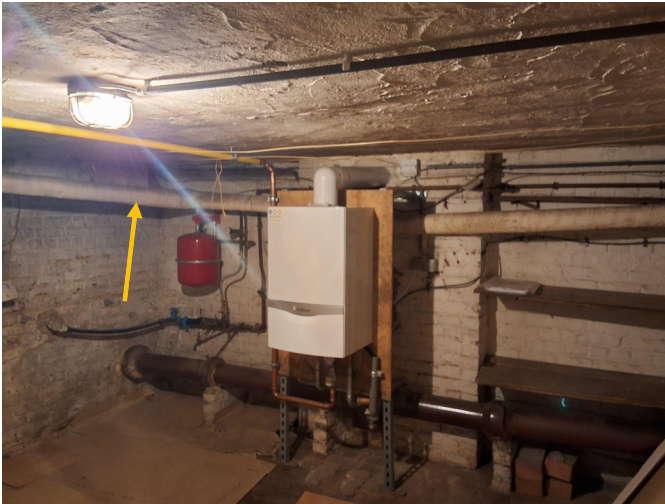
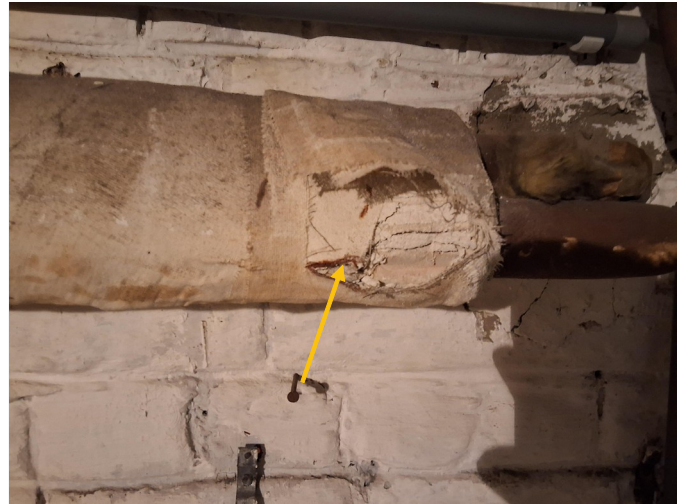
| Eindbeoordeling materiaalarisico | Hoog materiaalarisico en/of hoge kans op vezelvrijgave |

| Gebondenheid | Categorie 2: niet-hechtgebonden met matrix |
| Asbestsoort (vezeltype) | Amfibool aanwezig, uitgezonderd crocidoliet |
| Asbestconcentratie | Hoog ( $\geq 50\%$ ) |
| Toestand van het materiaal | Matig beschadigd, matig verweerd |

| # | Type | Referentie | Resultaat |
|---|---|---|---|
| 1.1 | Mengmonster | MM03 | Amosiet |
| 1.2 | Mengmonster | MM04 | Amosiet |

| Beschrijving | Leidingisolatie (Gips) |

- Verwijder dit asbestmateriaal zo snel mogelijk. Volg de toestand goed op.

- Hermetische zone (erkend asbestverwijderaar)  
Deze toepassing kan enkel door een erkende asbestverwijderaar via de methodiek van hermetische zone verwijderd worden omdat verwijdering via de methodiek van eenvoudige handelingen en/of couveusezakmethode niet mogelijk is; en er automatisch een verhoogd risico op vrijgave van asbestvezels (max. concentratie 0,01 vezels/cm - CODEX Art. VI.3-54) ontstaat. (Bron: CODEX - Art. VI.3-61.- par 1.)

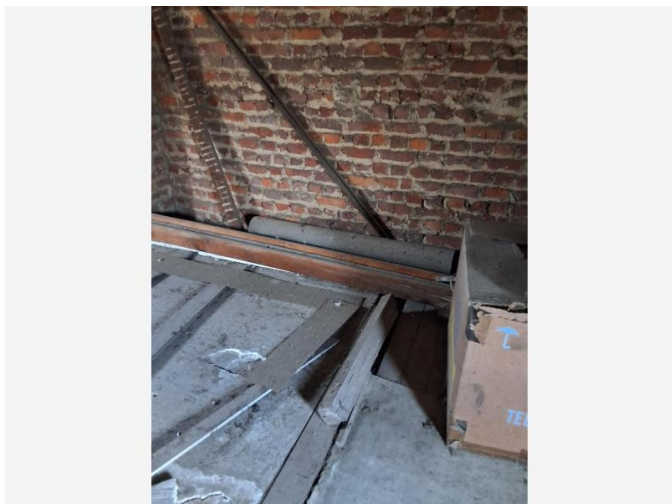
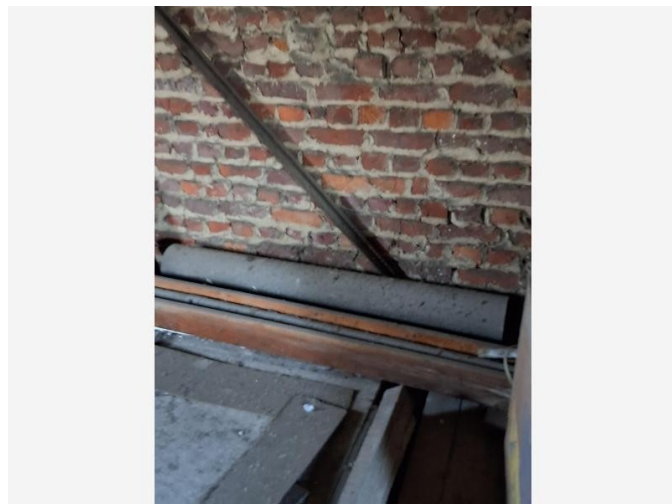
| Eindbeoordeling materiaalrisico | Hoog materiaalrisico en/of hoge kans op vezelvrijgave |

| Gebondenheid | Categorie 1: hechtgebonden in oorsprong |
| Asbestsoort (vezeltype) | Crocidoliet aanwezig |
| Toestand van het materiaal | Matig beschadigd, matig verweerd |

| Beschrijving | Cementbuis |

- Zorg voor een veilig beheer. Vermijd het beschadigen van het asbestmateriaal. Controleer de toestand jaarlijks op wijzigingen.

- Eenvoudige handelingen: mag via doe-het-zelf of door werknemer(s) met opleidingsattest eenvoudige handelingen  
Deze toepassing kan door een aannemer die over een opleidingsattest eenvoudige handelingen beschikt of door een particulier (doe-het-zelf), verwijderd worden indien er geen verhoogd risico op vrijgave van asbestvezels (max. concentratie 0,01 vezels/cm<sup>3</sup> - CODEX Art. VI.3-54) ontstaat en de toepassing voorafgaand wordt gefixeerd/bevochtigd; de individuele elementen zonder machinale werktuigen (boormachine, slijpschijf, hogedrukreiniger,...) en zonder breken of gooien een voor een losgemaakt worden; en ten slotte dubbel en luchtdicht verpakt weggevoerd worden naar een erkend afvalpunt (recyclagepark).

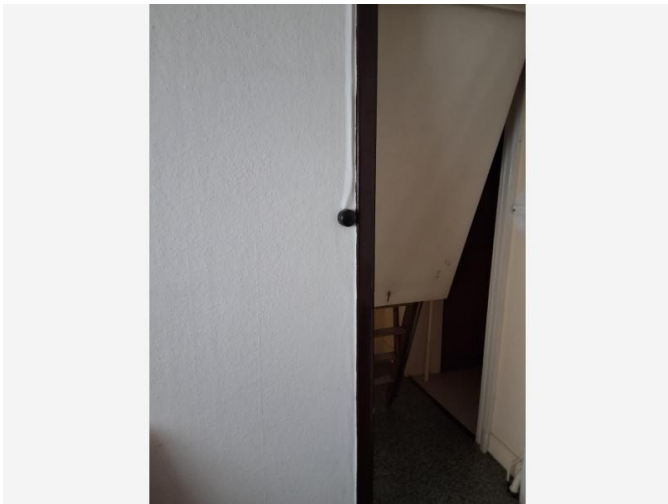
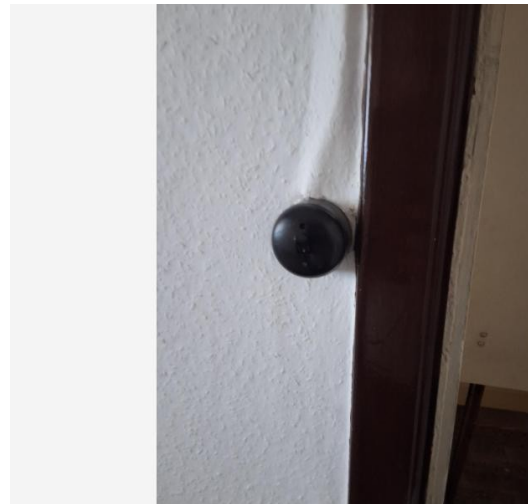
| Eindbeoordeling materiaalrisico | Verhoogd materiaalrisico en/of verhoogde kans op vezelvrijgave |

| Asbestsoort (vezeltype) | Crocidoliet aanwezig |
| Toestand van het materiaal | Licht beschadigd, licht verweerd. Intacte calciumsilicaatplaat of materiaal met categorie 3-gebondenheid |

| Beschrijving | Bakeliet schakelaars/stopcontacten |

- Zorg voor een veilig beheer. Vermijd het beschadigen van het asbestmateriaal. Controleer de toestand jaarlijks op wijzigingen.
- Voer bijkomende staalname(s) uit.

- Eenvoudige handelingen: mag via doe-het-zelf of door werknemer(s) met opleidingsattest eenvoudige handelingen  
Deze toepassing kan door een aannemer die over een opleidingsattest eenvoudige handelingen beschikt of door een particulier (doe-het-zelf), verwijderd worden indien er geen verhoogd risico op vrijgave van asbestvezels (max. concentratie 0,01 vezels/cm<sup>3</sup> - CODEX Art. VI.3-54) ontstaat en de toepassing voorafgaand wordt gefixeerd/bevochtigd; de individuele elementen zonder machinale werktuigen (boormachine, slijpschijf, hogedrukreiniger,...) en zonder breken of gooien een voor een losgemaakt worden; en ten slotte dubbel en luchtdicht verpakt weggevoerd worden naar een erkend afvalpunt (recyclagepark).

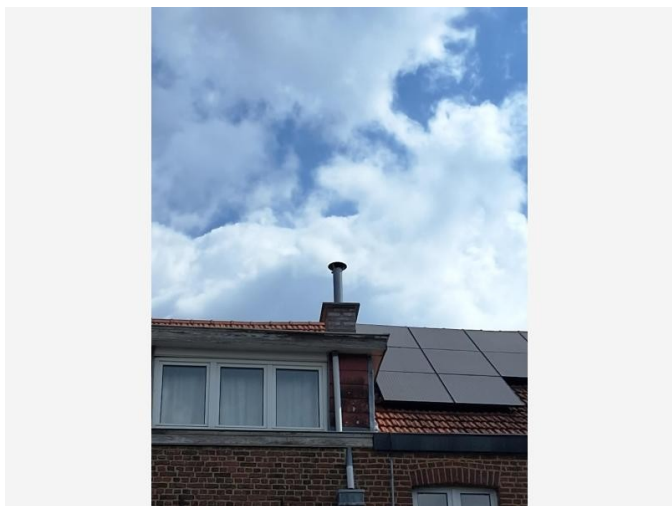
**Reden:** Het te onderzoeken materiaal situeert zich hoger dan 3,50 m te rekenen vanaf een veilige ondergrond

**Uitleg van de asbestdeskundige:** De binnenkant van de schouw is niet waarneembaar. De schouw bevat binnenin mogelijk een asbestcement rookgaskanaal. Laat dit onderzoeken bij eventuele werken.

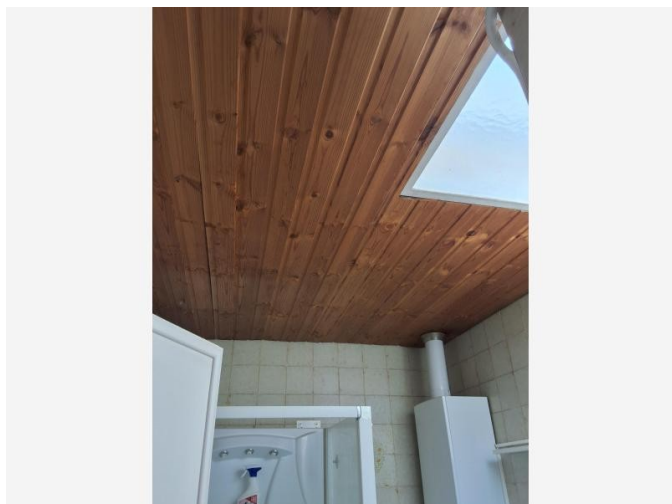
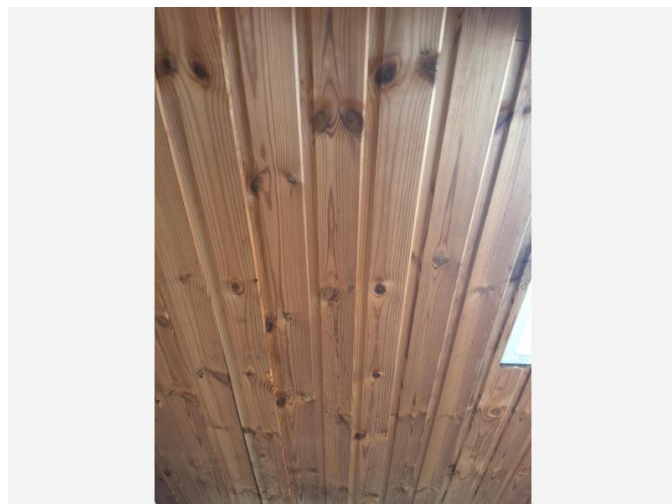
De plafonds werden afgewerkt met niet-asbestverdachte voorzetpanelen die inspectie van de bedekte structuur (opbouw, pleisterwerk) verhinderen.

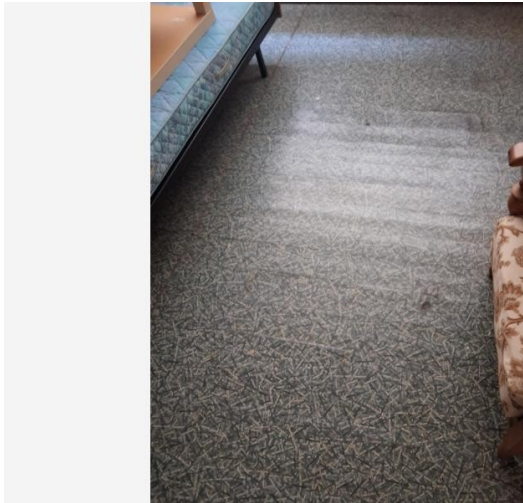
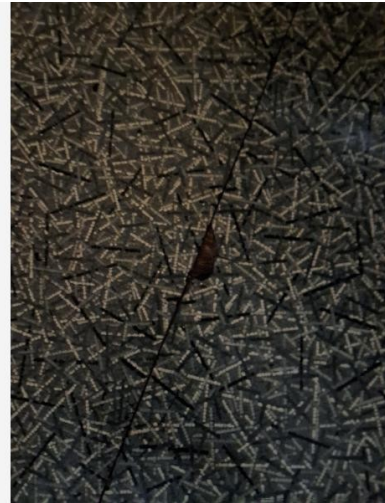
## Fiche 6: Vinyl

Geen asbest

| # | Type | Referentie | Resultaat |
|---|---|---|---|
| 6.1 | Puntmonster | PM01 | Geen asbest |

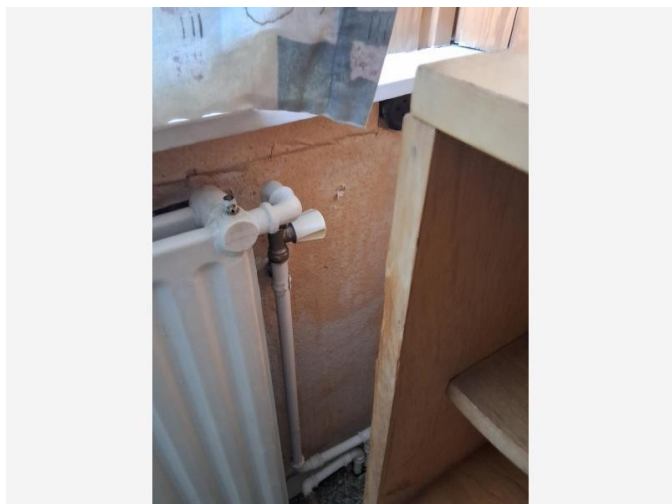
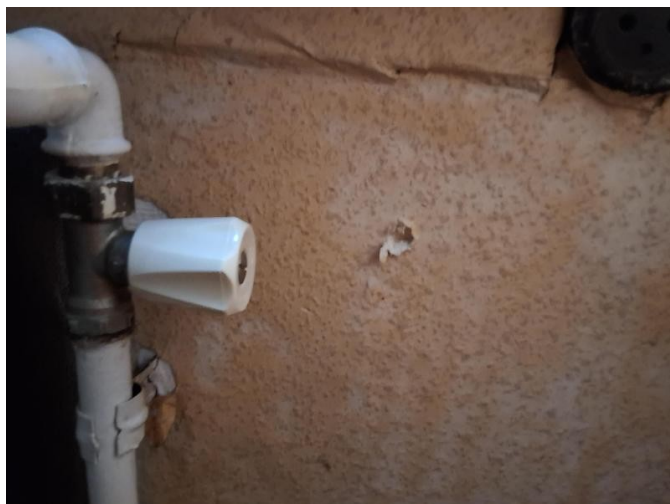
## Fiche 7: Pleisterwerk Wanden

Geen asbest

| # | Type | Referentie | Resultaat |
|---|---|---|---|
| 7.1 | Mengmonster | MM01 | Geen asbest |

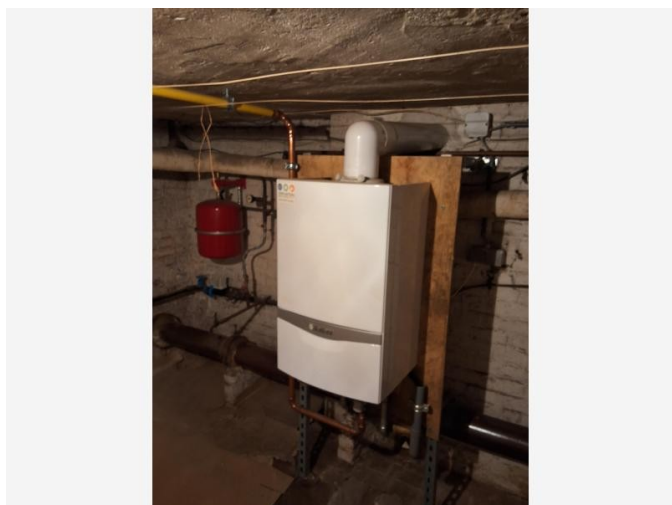
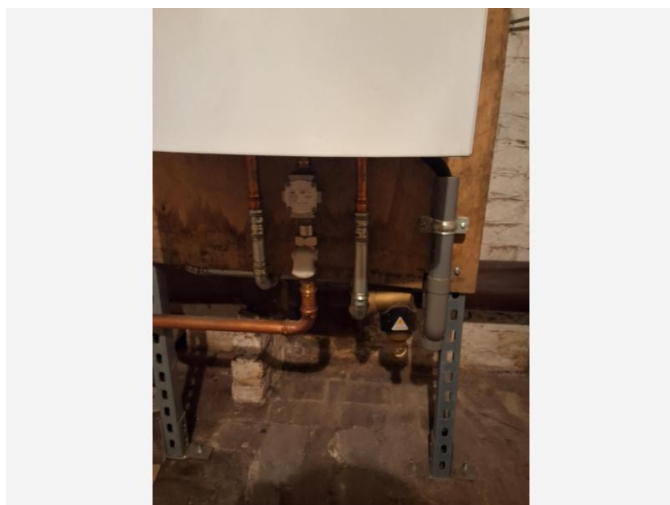
### Fiche 9: CV-ketel (niet verdacht)

| Beschrijving | Notitie | Terug te vinden op plannen |
|---|---|---|
| Fiche 9: CV-ketel (niet verdacht) | De CV-ketel (dichtingen, isolerend materiaal) is niet asbestverdacht. | - |

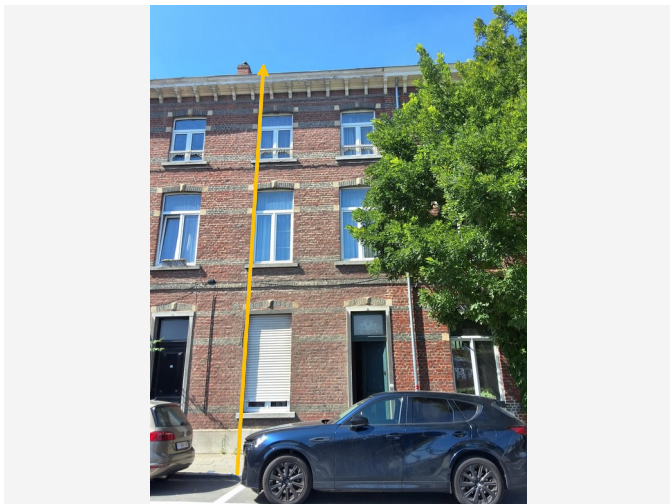
### Fiche 10: Onderdak (niet waarneembaar)

| Beschrijving | Notitie | Terug te vinden op plannen |
|---|---|---|
| Fiche 10: Onderdak (niet waarneembaar) | Het onderdak is niet waarneembaar. Bij werken, controleer een mogelijk verdacht onderdak op de aanwezigheid van asbest. | - |

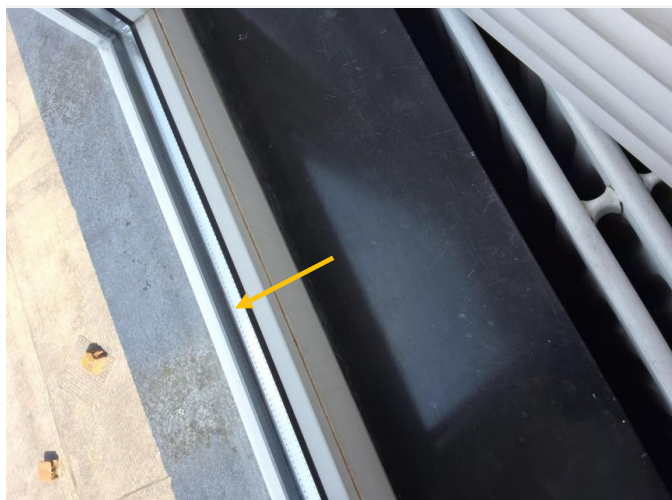
### Fiche 12: Mastiek (niet aanwezig)

| Beschrijving | Notitie | Terug te vinden op plannen |
|---|---|---|
| Fiche 12: Mastiek (niet aanwezig) | Er is geen asbestverdachte mastiek aanwezig. | - |
