# Asbestinventarisatetest

Kesseldallaan 95/0104, 3010 Leuven

Attestnummer : 20260612-000256.000

Uitgegeven op : 12.06.2026

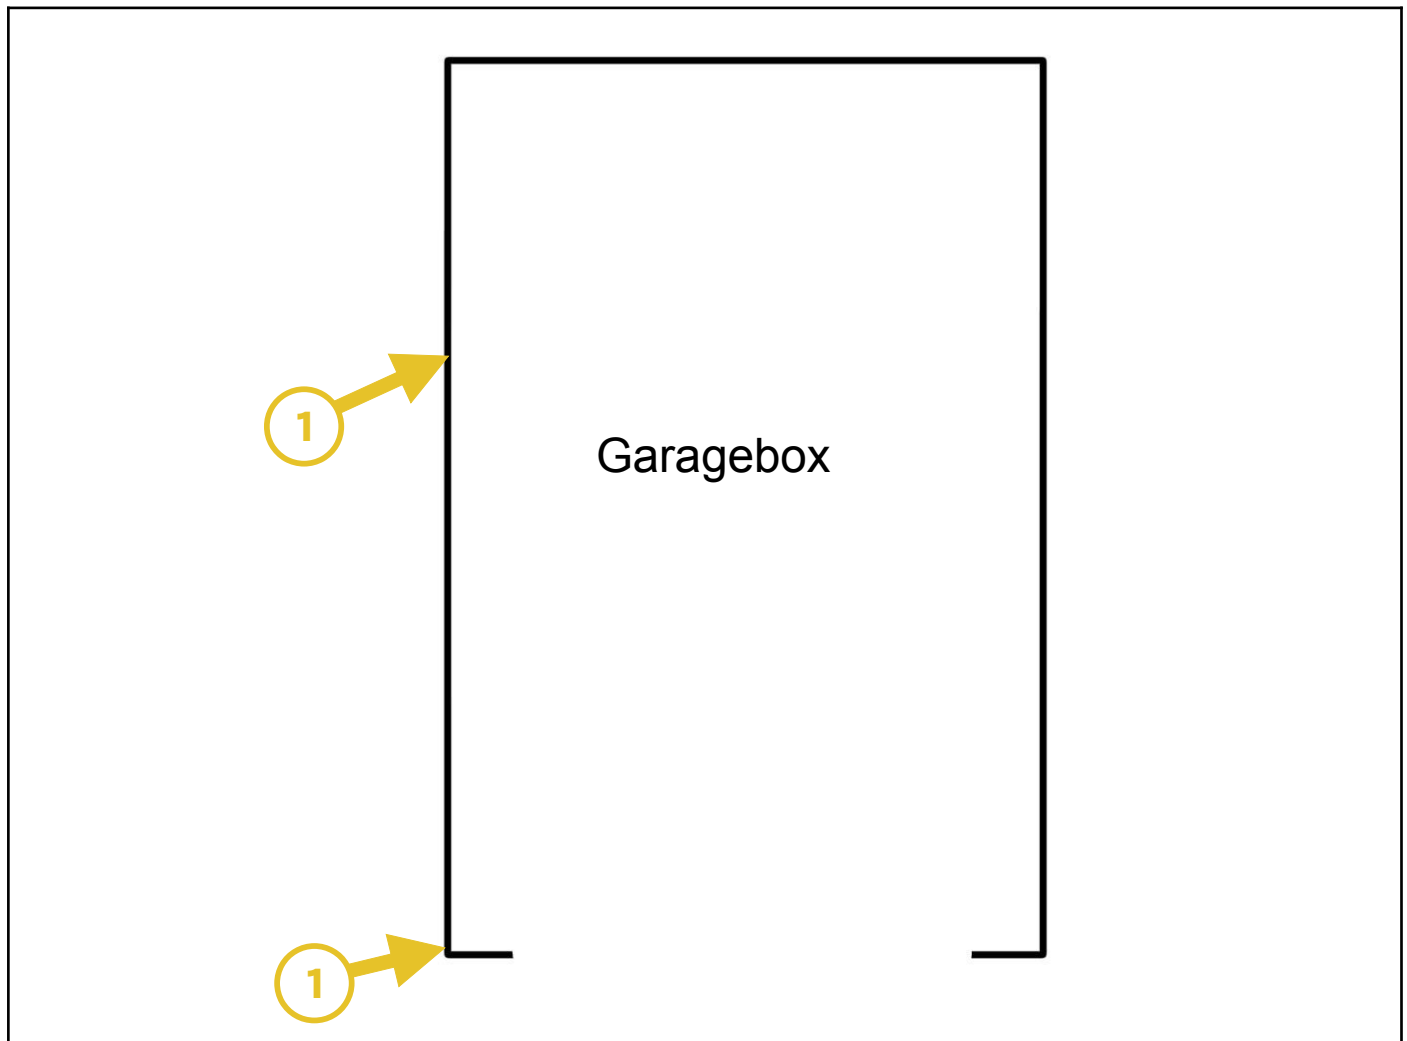
## Plan 1.5: Grondplan garagebox

| Beschrijving | Type | Actie |
|---|---|---|
| 1. Gemeenschappelijke steunpalen | Asbestmateriaal | Zorgvuldig beheren |

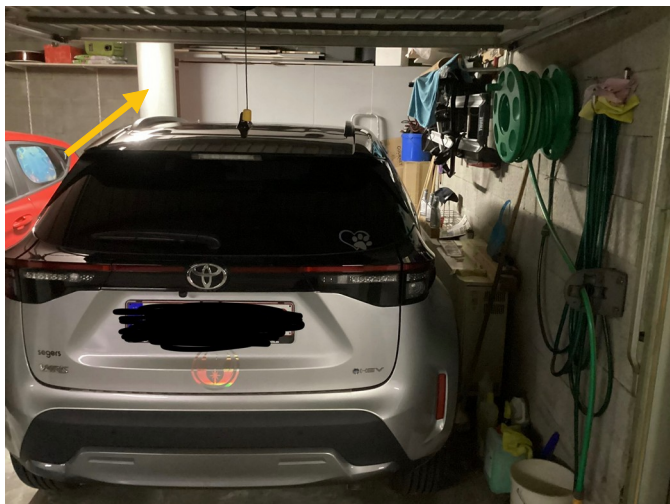
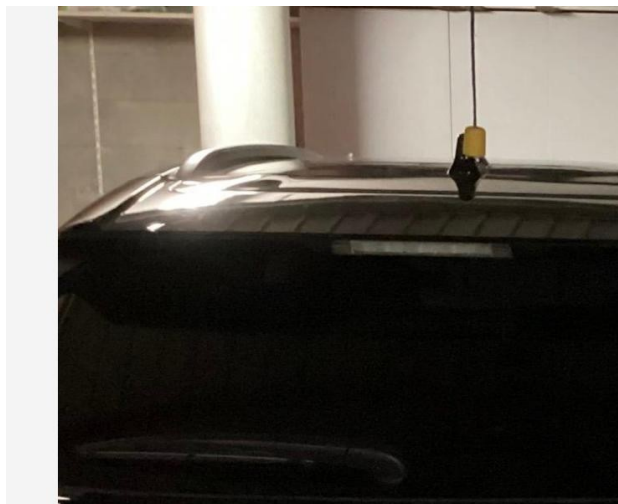
Het asbestmateriaal valt onder de mijlpaal van 2040.

| Eindbeoordeling materiaalarisico | Laag materiaalarisico en/of verlaagde kans op vezelvrijgave |

| Gebondenheid | Categorie 1: hechtgebonden in oorsprong |
| Asbestsoort (vezeltype) | Crocidoliet aanwezig |
| Asbestconcentratie | Laag (< 50%) |
| Afschermingsgraad van het gehele materiaal | Geheel of deels vrij aan de binnenlucht, maar geen contact met binnenluchtstromen |
| Toestand van het materiaal | Onbeschadigd, niet verweerd |

| Beschrijving | Gemeenschappelijke steunpalen |
| Asbestmateriaal | Verloren bekisting - Buis, koker |
| Opmerking | <p>Deze steunpalen zijn mogelijk verdacht maar horen bij de gemeenschappelijke delen en zo ook opgenomen in het attest van de gemeenschappelijke delen.</p> <p>De hoeveelheid is een zo nauwkeurig mogelijke opmeting. Hieraan kunnen evenwel geen rechten worden ontleend.</p> |

Zorgvuldig beheren

- Zorg voor een veilig beheer. Vermijd het beschadigen van het asbestmateriaal. Controleer de toestand jaarlijks op wijzigingen.
- Voer bijkomende staalname(s) uit.

- Eenvoudige handelingen: mag via doe-het-zelf of door werknemer(s) met opleidingsattest eenvoudige handelingen  
Deze toepassing kan door een aannemer die over een opleidingsattest eenvoudige handelingen beschikt of door een particulier (doe-het-zelf), verwijderd worden indien er geen verhoogd risico op vrijgave van asbestvezels (max. concentratie 0,01 vezels/cm<sup>3</sup> - CODEX Art. VI.3-54) ontstaat en de toepassing voorafgaand wordt gefixeerd/bevochtigd; de individuele elementen zonder machinale werktuigen (boormachine, slijpschijf, hogedrukreiniger,...) en zonder breken of gooien een voor een losgemaakt worden; en ten slotte dubbel en luchtdicht verpakt weggevoerd worden naar een erkend afvalpunt (recyclagepark).

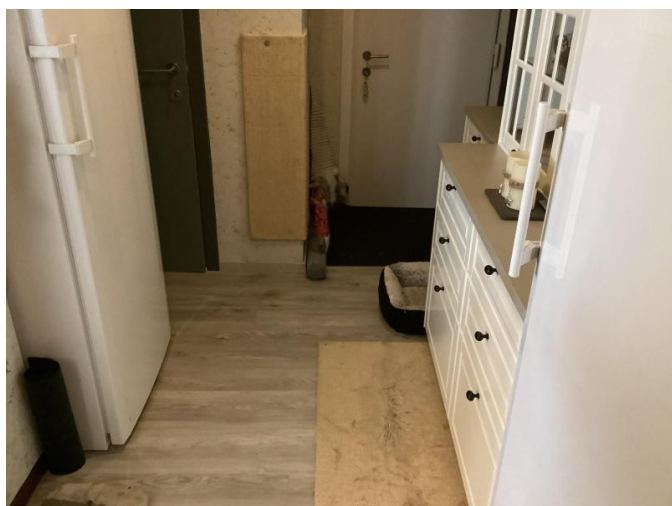
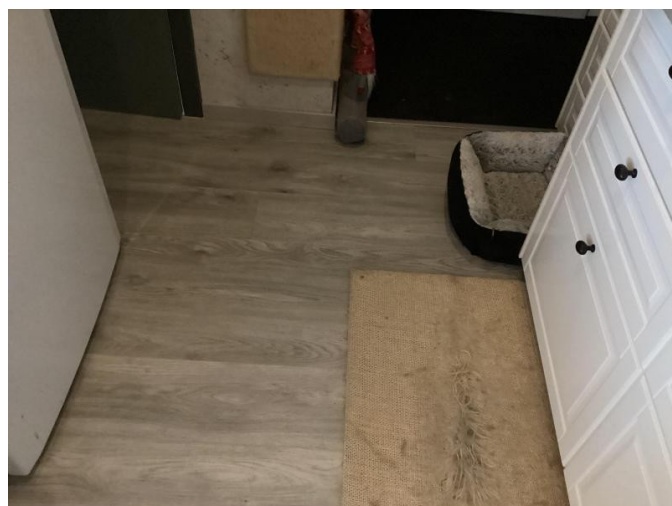
Tijdens de asbestinventarisatie zijn bepaalde vloeren niet volledig te onderzoeken geweest wegens aanwezige vloerbekleding. Hierdoor kan niet worden vastgesteld welke materialen zich eronder bevinden en of er mogelijk asbesthoudende toepassingen aanwezig zijn, zoals onderliggende vloerbekledingen of lijmlagen.

Bij toekomstige werken waarbij de bestaande vloerbekleding wordt verwijderd, dient rekening gehouden te worden met de mogelijkheid dat er alsnog asbesthoudende materialen worden aangetroffen. In dat geval is aanvullend onderzoek aangewezen alvorens de werkzaamheden verder te zetten.

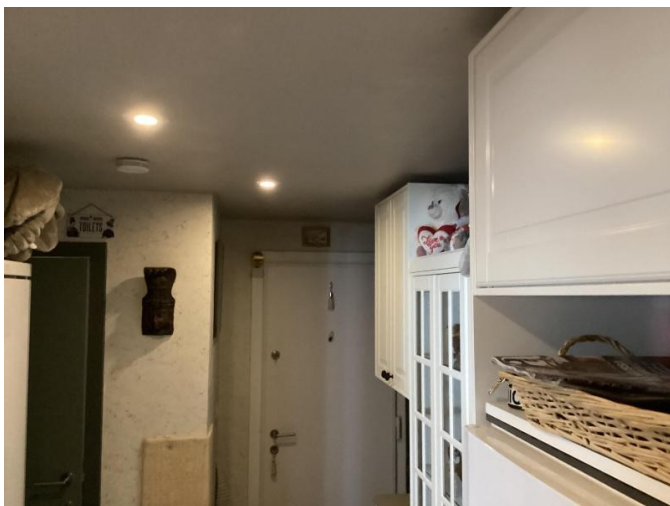
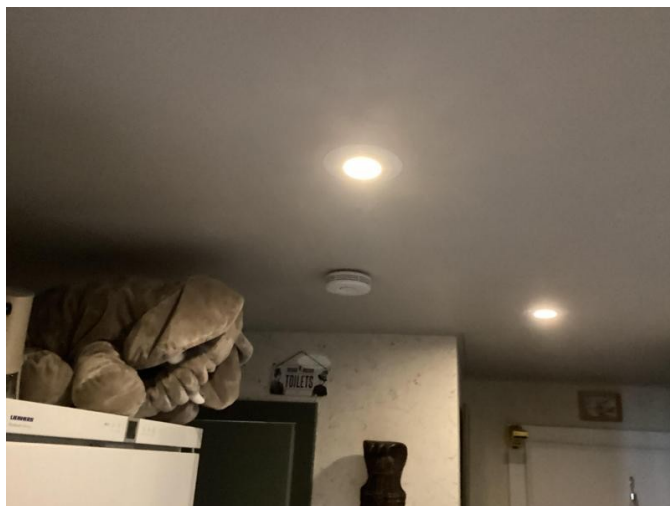
Tijdens de uitgevoerde asbestinventarisatie waren bepaalde zones, zoals valse plafonds, niet volledig toegankelijk. Hierdoor kan niet met zekerheid worden vastgesteld welke materialen zich hierachter bevinden en of er mogelijk asbesthoudende toepassingen aanwezig zijn.

Bij toekomstige werken waarbij deze plafonds worden geopend, dient steeds rekening gehouden te worden met de mogelijkheid dat er alsnog asbesthoudende materialen aangetroffen kunnen worden. In dat geval is aanvullend onderzoek noodzakelijk alvorens de werkzaamheden verder te zetten.

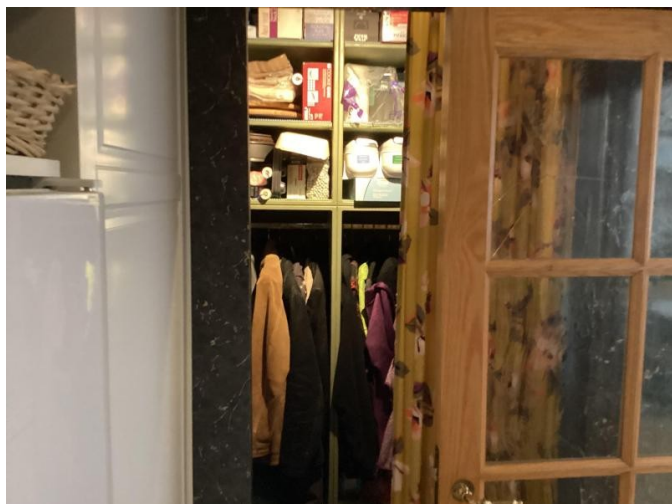
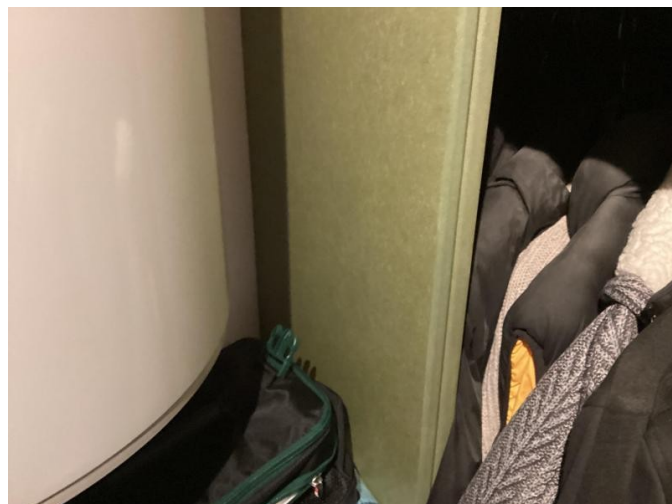
Tijdens de uitgevoerde asbestinventarisatie zijn bepaalde constructiedelen niet volledig visueel of fysiek toegankelijk geweest. Dit betreft onder andere afwerkingen zoals betegelde wanden, valse wanden, verlaagde plafonds of andere afwerkingen die geen directe inkijk toelaten.

Hierdoor kan niet met zekerheid worden vastgesteld welke materialen zich hierachter bevinden en of er mogelijk asbesthoudende toepassingen aanwezig zijn. Bij eventuele toekomstige verbouwings-, renovatie- of sloopwerken waarbij deze verborgen zones worden geopend, dient steeds rekening gehouden te worden met de mogelijkheid dat er alsnog asbesthoudende materialen aangetroffen kunnen worden. In dat geval is aanvullend onderzoek aangewezen alvorens de werkzaamheden verder te zetten.

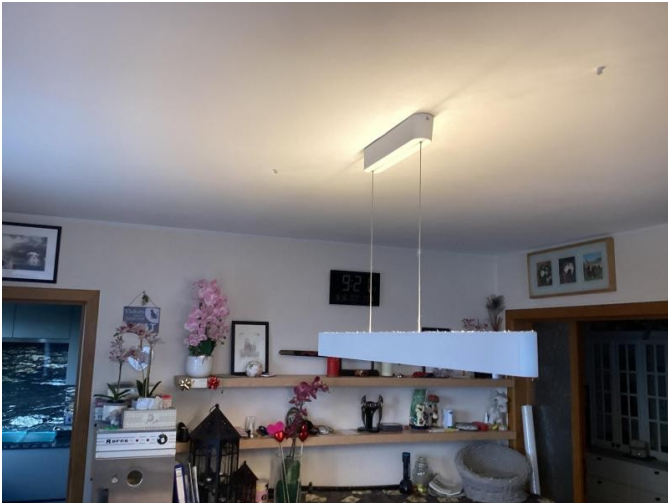
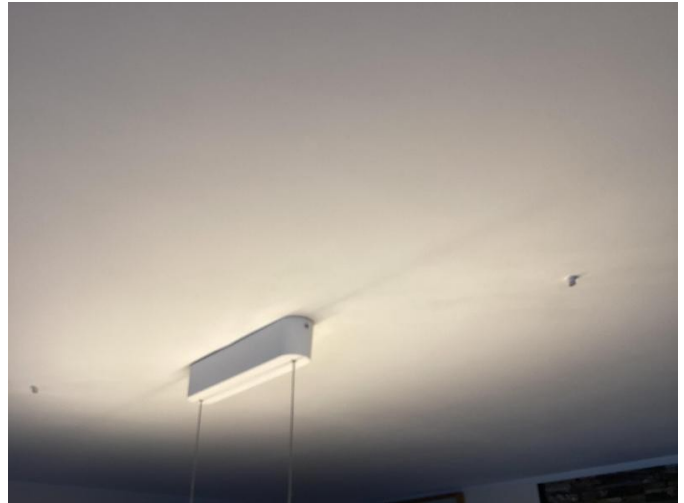
## Fiche 5: Pleisterwerk plafonds

### Conclusie

Geen asbest

| # | Type | Referentie | Resultaat |
|---|---|---|---|
| 5.1 | Mengmonster | 59732/02 | Geen asbest |

| Opmerking | <p>Er zijn stalen genomen op de voorgeschreven en toegankelijke plaatsen, met name op locaties waar pleisterwerk aanwezig is.</p> <p>Slaapkamer.</p> <p>Vestiaire.</p> <p>De muren van de keuken en de badkamer zijn. let bepleisterd met gips/kalk als ook is hier geen vaste trap en cv ruimte aanwezig aangezien de cv ruimte op het terras staat.</p> <p>Bij enkele plafonds is vastgesteld dat deze deels zijn bezet, waardoor het niet volledig zichtbaar is wat zich hierachter bevindt. Het is daarom mogelijk dat er achter deze bezette muren verdachte materialen aanwezig zijn, welke niet direct kunnen worden geïnspecteerd of bemonsterd.</p> |

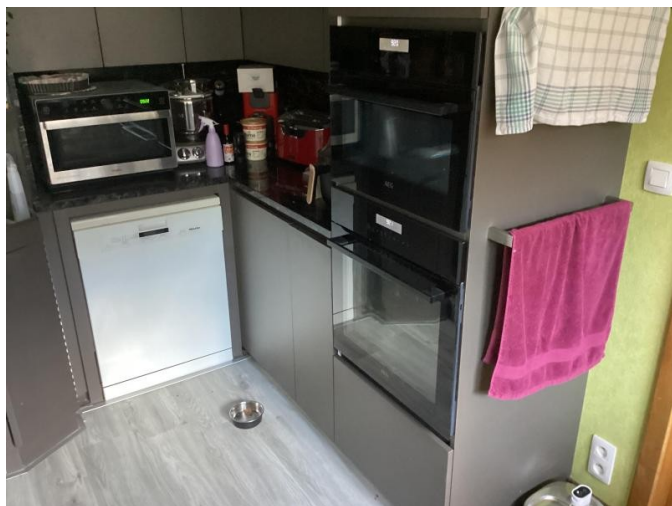
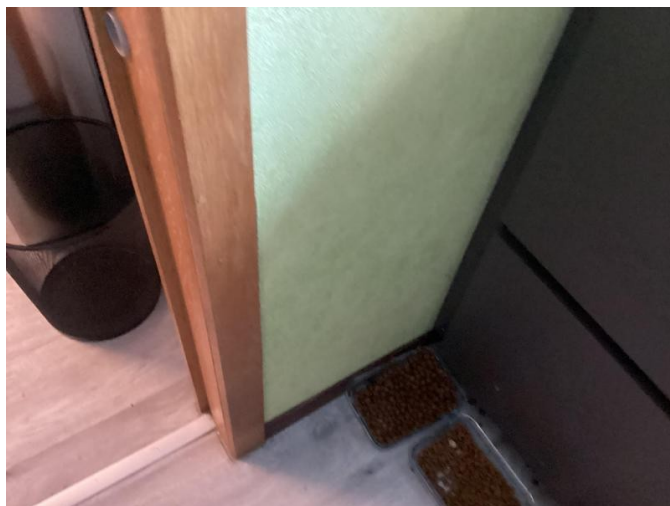
## Fiche 6: Pleisterwerk muren

### Conclusie

Geen asbest

| # | Type | Referentie | Resultaat |
|---|---|---|---|
| 6.1 | Mengmonster | 59732/01 | Geen asbest |

| Opmerking | <p>Er zijn stalen genomen op de voorgeschreven en toegankelijke plaatsen, met name op locaties waar pleisterwerk aanwezig is.</p> <p>Keuken.</p> <p>Vestiaire.</p> <p>Hier is geen vaste trap of cv ruimte aanwezig aangezien deze op het terras staat.</p> <p>Bij enkele muren is vastgesteld dat deze deels zijn bezet, waardoor het niet volledig zichtbaar is wat zich hierachter bevindt. Het is daarom mogelijk dat er achter deze bezette muren verdachte materialen aanwezig zijn, welke niet direct kunnen worden geïnspecteerd of bemonsterd.</p> |

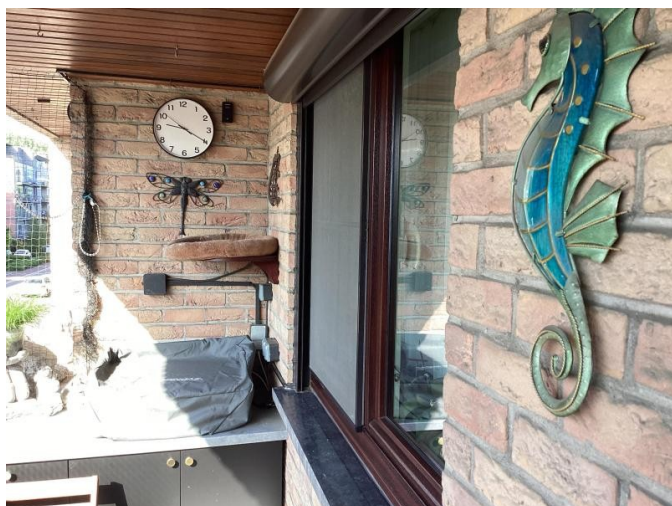
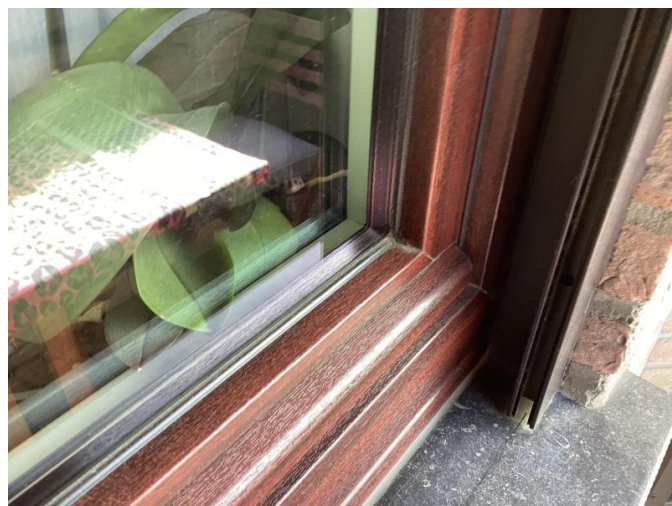
### Fiche 7: Afwerkingsmateriaal schrijnwerk

| Beschrijving | Notitie | Terug te vinden op plannen |
|---|---|---|
| Fiche 7: Afwerkingsmateriaal schrijnwerk | Deze bestaat uit siliconen. | - |

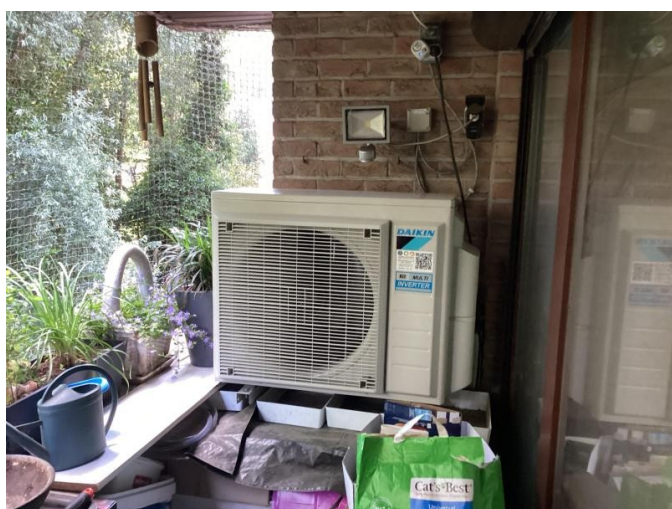
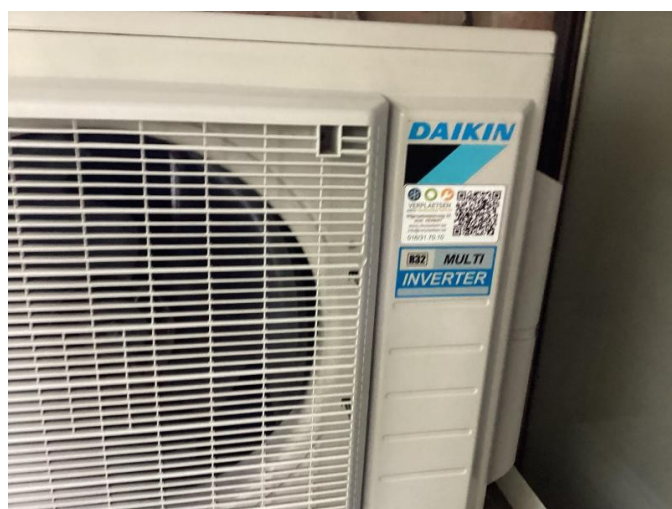
### Fiche 8: CV-ketel (niet verdacht)

| Beschrijving | Notitie | Terug te vinden op plannen |
|---|---|---|
| Fiche 8: CV-ketel (niet verdacht) | De CV-ketel (dichtingen, isolerend materiaal) is niet asbestverdacht. Aangezien deze een warmtepomp is. | Plan 1.3: Grondplan appartement |
