# Asbestinventarisatattest

Diestsesteenweg 539, 3010 Leuven

Attestnummer : 20260723-000413.000

**Asbestveilig** (maar niet asbestvrij)

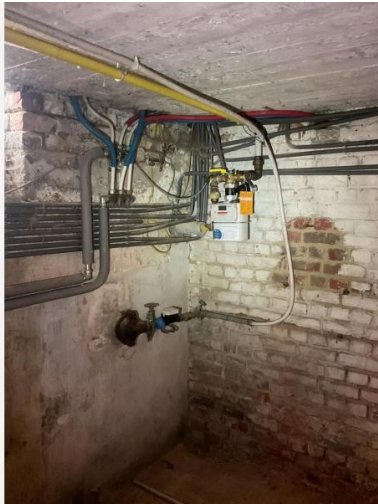
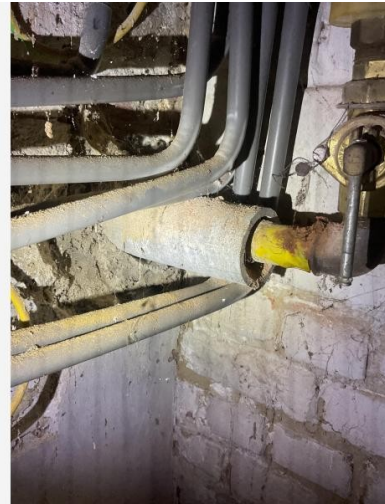
Het asbestmateriaal valt onder de mijlpaal van 2040.

| Eindbeoordeling materiaalrisico | Laag materiaalrisico en/of verlaagde kans op vezelvrijgave |

| Gebondenheid | Categorie 1: hechtgebonden in oorsprong |
| Asbestsoort (vezeltype) | Alleen chrysotiel aanwezig |
| Asbestconcentratie | Laag (< 50%) |
| Toestand van het materiaal | Licht beschadigd, licht verweerd. Intacte calciumsilicaatplaat of materiaal met categorie 3-gebondenheid |

| # | Type | Referentie | Resultaat |
|---|---|---|---|
| 1.1 | Puntmonster | MM03 | Chrysotiel |

| Beschrijving | Cementbuis door fundering van kelder |
| Opmerking | De exacte lengte van deze buis kon tijdens een nie-dastructief onderzoek niet achterhaald worden. |

- Zorg voor een veilig beheer. Vermijd het beschadigen van het asbestmateriaal. Controleer de toestand jaarlijks op wijzigingen.

Deze kan niet in zijn geheel worden weggenomen zonder de fundering (deels) uit te breken. Verwijder deze asbesttoepassing bij voorkeur pas bij de volledige uitbraak van de fundering.

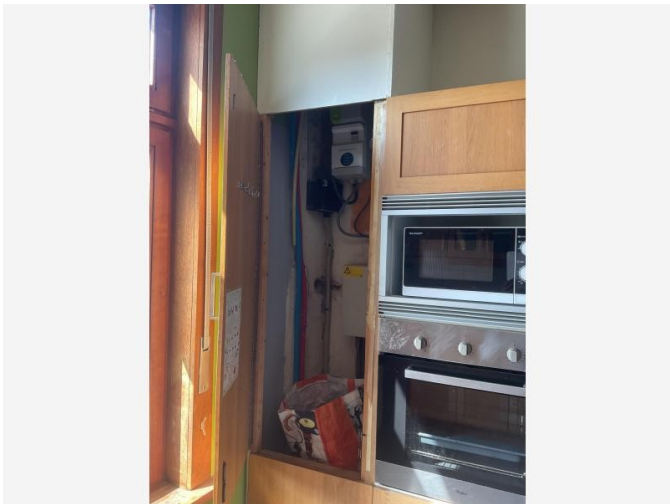
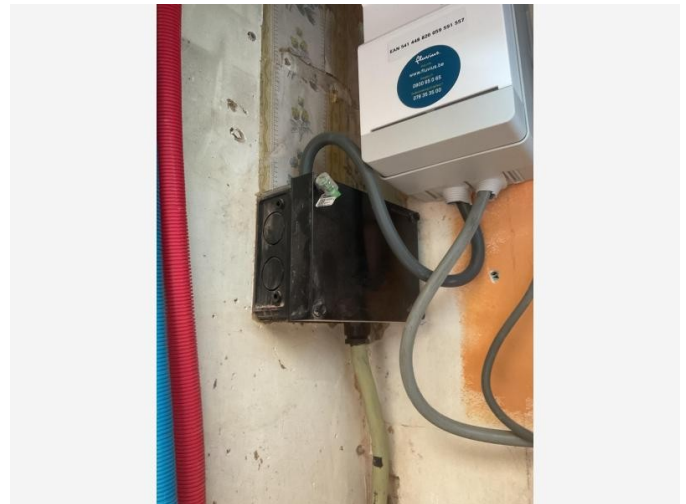
Het asbestmateriaal valt onder de mijlpaal van 2040.

| Eindbeoordeling materiaalrisico | Laag materiaalrisico en/of verlaagde kans op vezelvrijgave |

| Asbestsoort (vezeltype) | Crocidoliet aanwezig |
| Toestand van het materiaal | Onbeschadigd, niet verweerd |

| Beschrijving | Bakeliet verdeeldoos aan elektriciteitsmeter |
| Identificatiemethode | <p>De asbestdeskundige beoordeelt het materiaal als asbestverdacht en dus asbesthoudend, en dit zonder monstername.</p> <p>Motivatie: De monstername brengt andere schade aan dan schade die inherent is aan de monstername.</p> |

- Zorg voor een veilig beheer. Vermijd het beschadigen van het asbestmateriaal. Controleer de toestand jaarlijks op wijzigingen.
- Voer bijkomende staalname(s) uit.

- Eenvoudige handelingen: mag via doe-het-zelf of door werknemer(s) met opleidingsattest eenvoudige handelingen  
Hechtgebonden asbesttoepassing met een van nature lage kans op vezelemisatie. Deze kan gemakkelijk van de muur worden losgeschroefd zonder de asbesttoepassing te beschadigen.

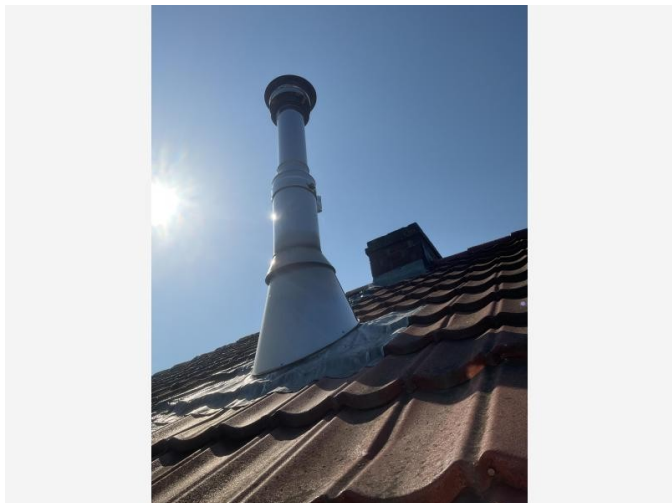
## Fiche 3: Inhoud steense schouw niet controleerbaar door hoogte

**Reden:** Het te onderzoeken materiaal situeert zich hoger dan 3,50 m te rekenen vanaf een veilige ondergrond

**Uitleg van de asbestdeskundige:** De inhoud van dit steense schouwwerk kan bij niet-destructief onderzoek niet worden waargenomen. Als bij afbraak van de schouw onverwacht of asbestverdacht materiaal tevoorschijn komt is het aangeraden een asbestdeskundige of -verwijderaar te raadplegen.

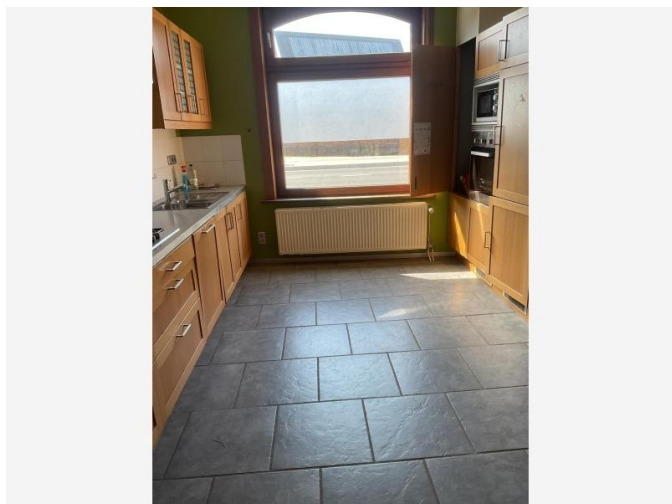
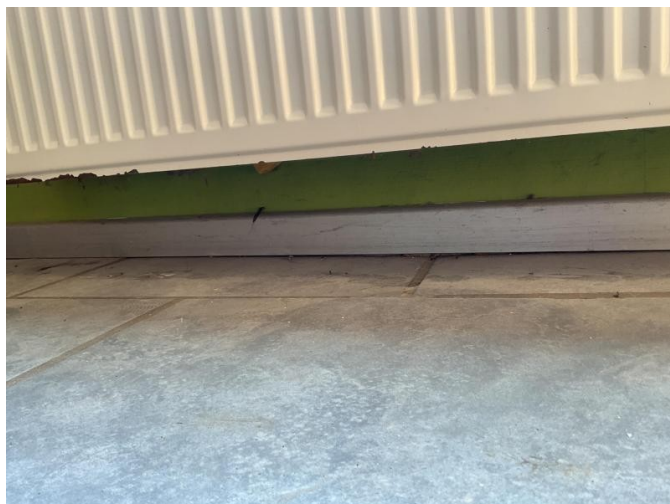
## Fiche 4: Pleisterwerk muren

Geen asbest

| # | Type | Referentie | Resultaat |
|---|---|---|---|
| 4.1 | Mengmonster | MM01 | Geen asbest |

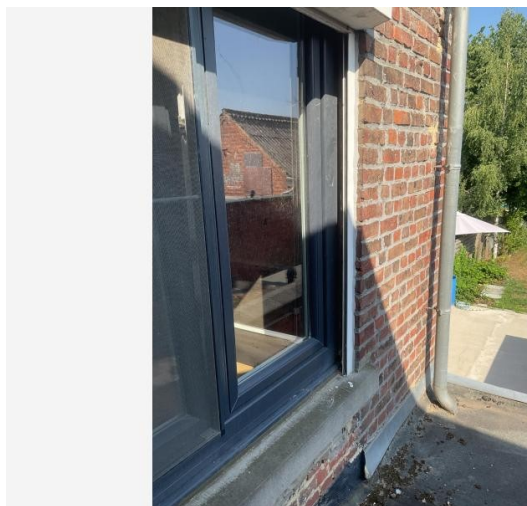
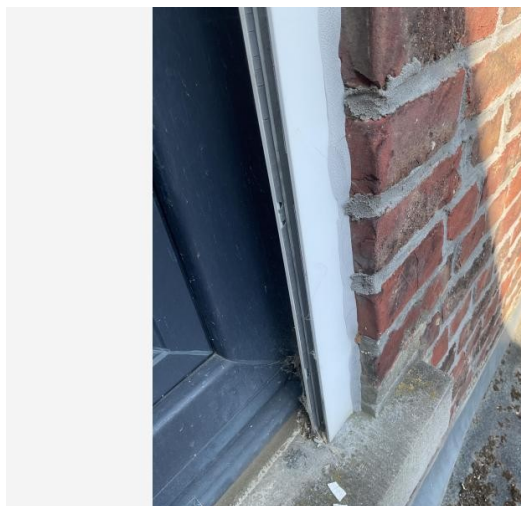
## Fiche 5: Mastiek tussen raamkader en steen

Geen asbest

| # | Type | Referentie | Resultaat |
|---|---|---|---|
| 5.1 | Puntmonster | MM05 | Geen asbest |

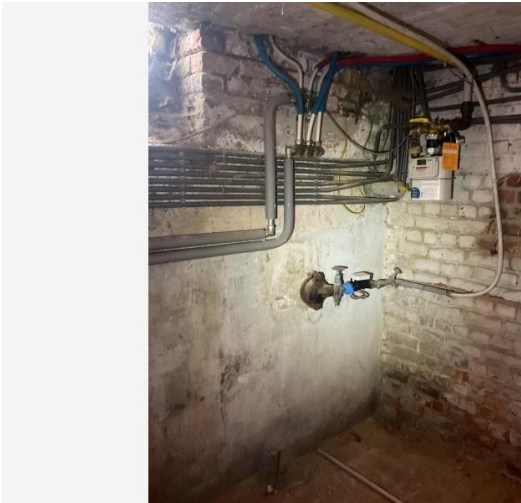
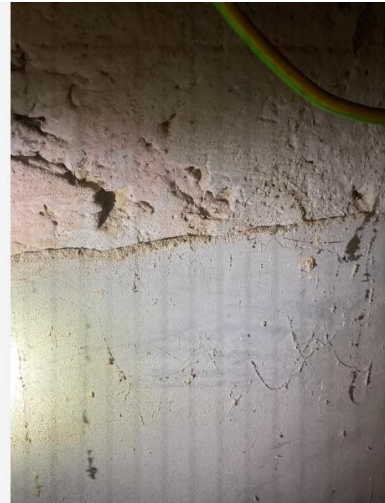
## Fiche 6: Cementering keldermuren

Geen asbest

| # | Type | Referentie | Resultaat |
|---|---|---|---|
| 6.1 | Mengmonster | MM02 | Geen asbest |

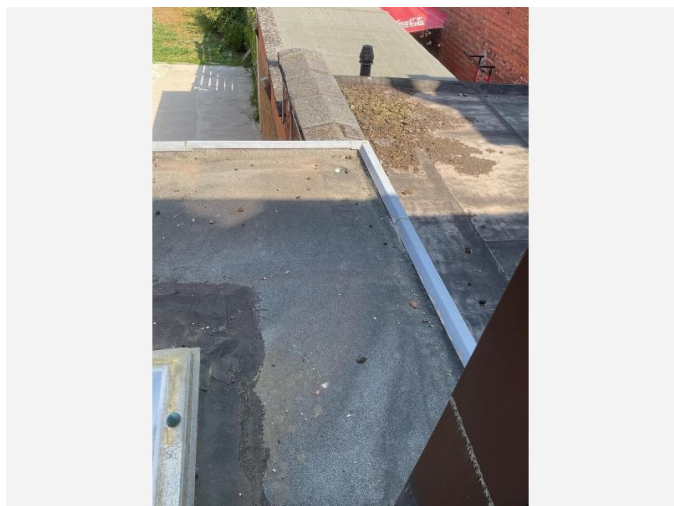
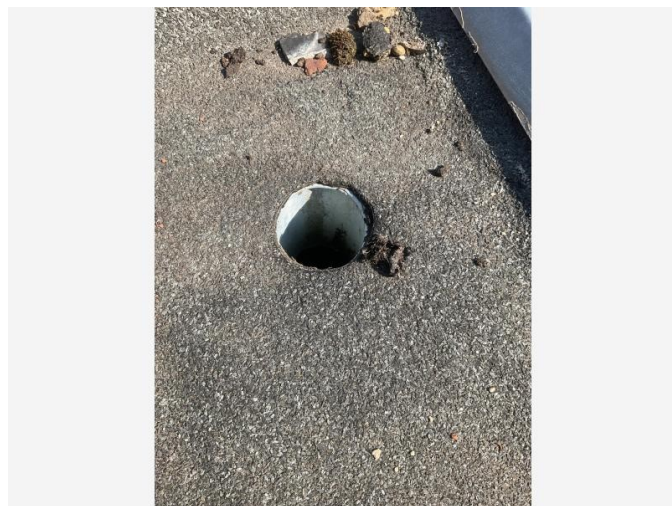
## Fiche 7: Roofing

Geen asbest

| # | Type | Referentie | Resultaat |
|---|---|---|---|
| 7.1 | Puntmonster | MM04 | Geen asbest |

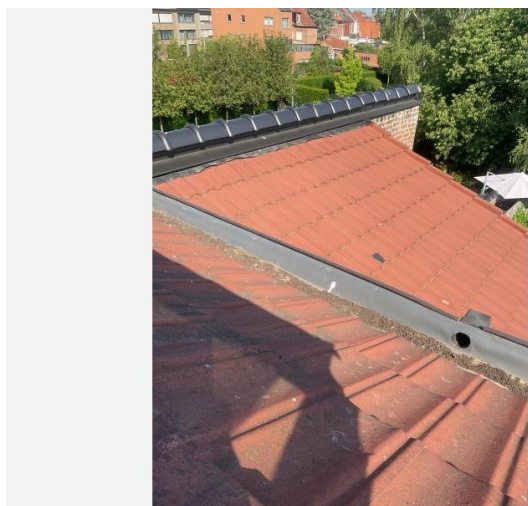
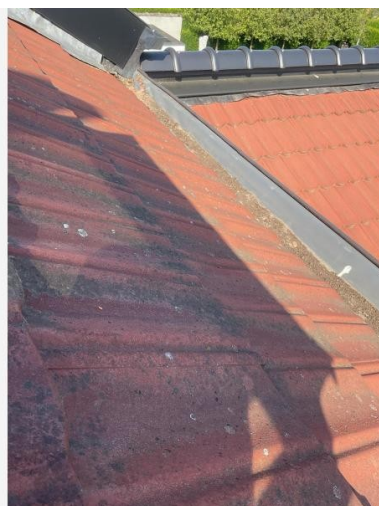
## Fiche 9: Dakbedekking bestaande uit stalen/metalen platen

| Beschrijving | Notitie | Terug te vinden op plannen |
|---|---|---|
| Fiche 9: Dakbedekking bestaande uit stalen/metalen platen | De dakbedekking is niet-asbestverdacht. | Plan 1.8: Hoofdgebouw dak |

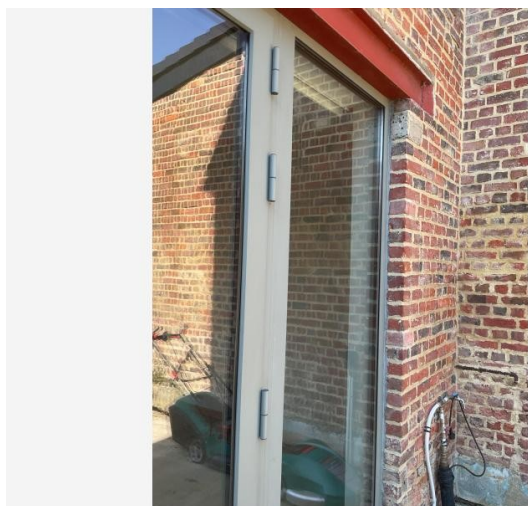
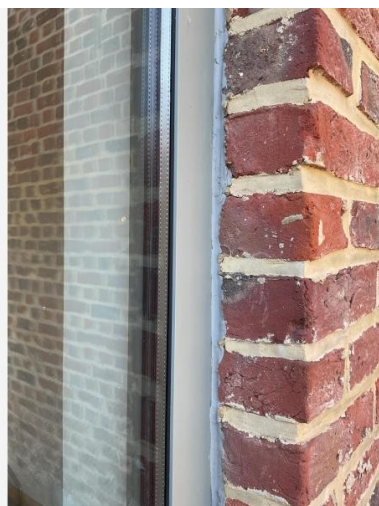
## Fiche 10: Kitten aan schrijnwerk niet asbestverdacht

| Beschrijving | Notitie | Terug te vinden op plannen |
|---|---|---|
| Fiche 10: Kitten aan schrijnwerk niet asbestverdacht | De kitten die gebruikt werden aan het schrijnwerk zijn niet asbestverdacht. | - |

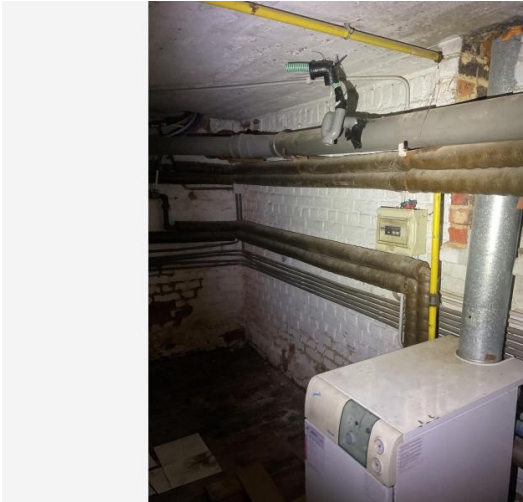
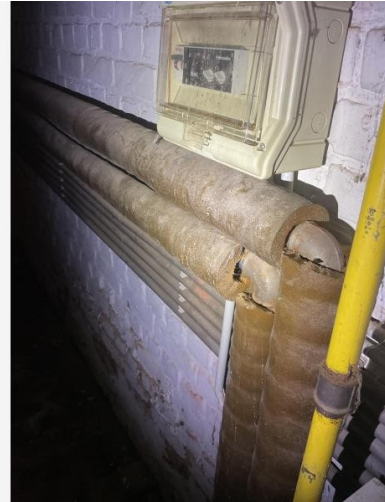
## Fiche 12: Leidingisolatie (niet verdacht)

| Beschrijving | Notitie | Terug te vinden op plannen |
|---|---|---|
| Fiche 12: Leidingisolatie (niet verdacht) | De leidingisolatie is niet-asbestverdacht. | - |

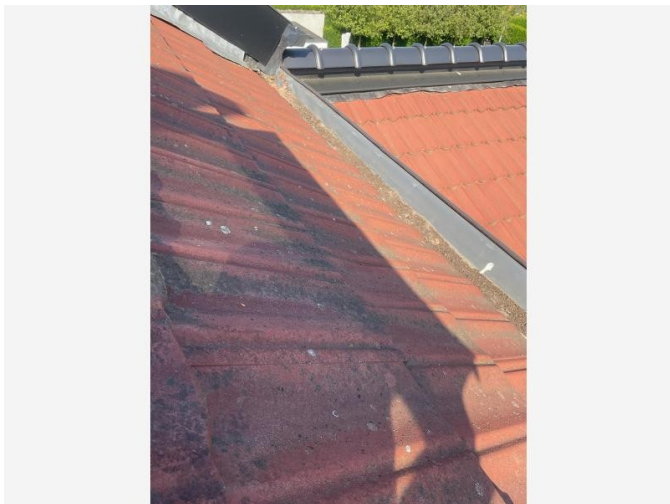
### Fiche 13: Onderdak niet inspecteerbaar

| Beschrijving | Notitie | Terug te vinden op plannen |
|---|---|---|
| Fiche 13: Onderdak niet inspecteerbaar | Het betreft hier een metalen dak dat langs de binnenzijde werd afgewerkt. Er kon tijdens een niet-destructief onderzoek niet worden nagegaan of er sprake is van een eventueel asbestverdacht onderdak. | Plan 1.9: Hoofdgebouw dak .2 |
