# Asbestinventarisatetest

Waversebaan 88, 3050 Oud-Heverlee

Attestnummer : **20260810-000050.000**

**Asbestveilig** (maar mogelijk niet asbestvrij)

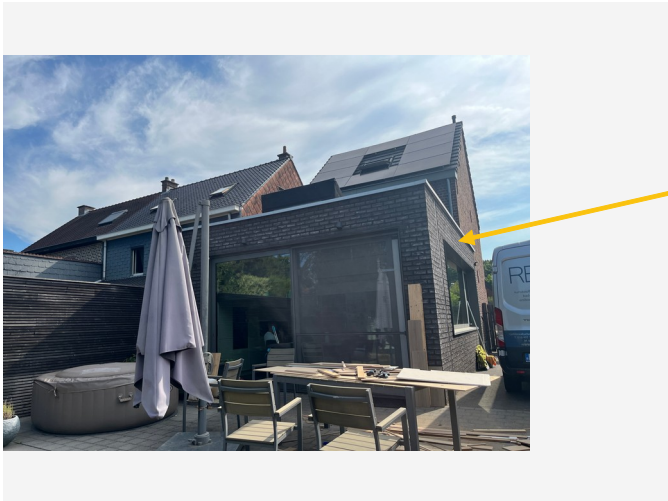
## Conclusie

### Uitgesloten van inspectie

Bouwjaar: 2013

*Constructies gebouwd vanaf 2001 moeten niet onderzocht worden*

| Opmerking | De achterbouw werd volledig nieuw aangebouwd |

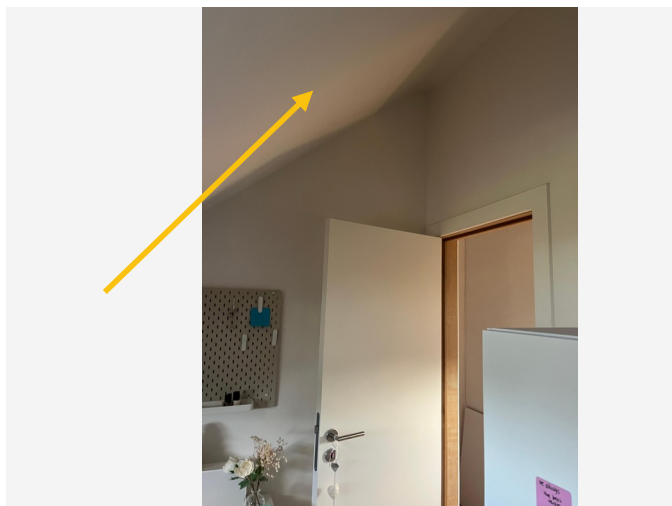
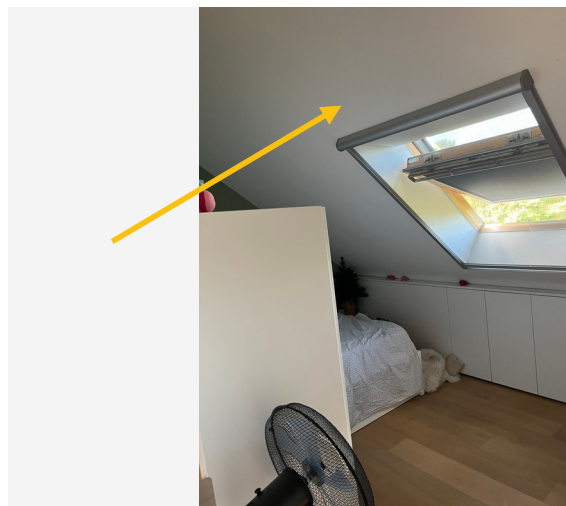
De plafonds werden afgewerkt met niet-asbestverdachte voorzetpanelen die inspectie van de bedekte structuur (opbouw, pleisterwerk) verhinderen.

| Basis voor advies | De asbestdeskundige beoordeelt het materiaal als niet-asbestverdacht. |

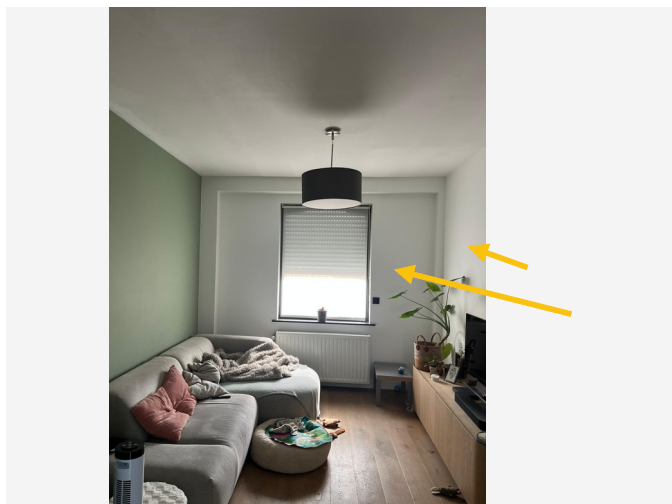
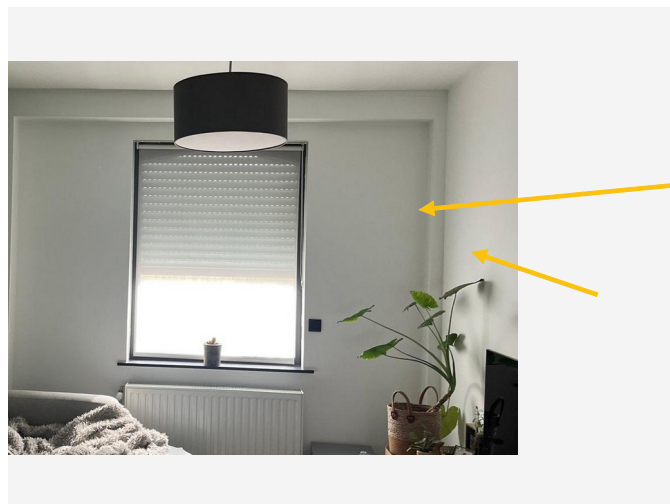
De muren werden afgewerkt met niet-asbestverdachte voorzetpanelen die inspectie van de bedekte structuur (opbouw, pleisterwerk) verhinderen.

| Basis voor advies | De asbestdeskundige beoordeelt het materiaal als niet-asbestverdacht. |

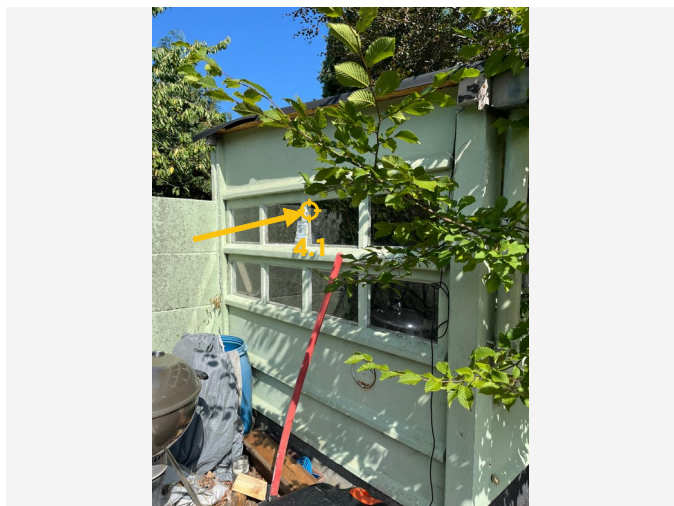
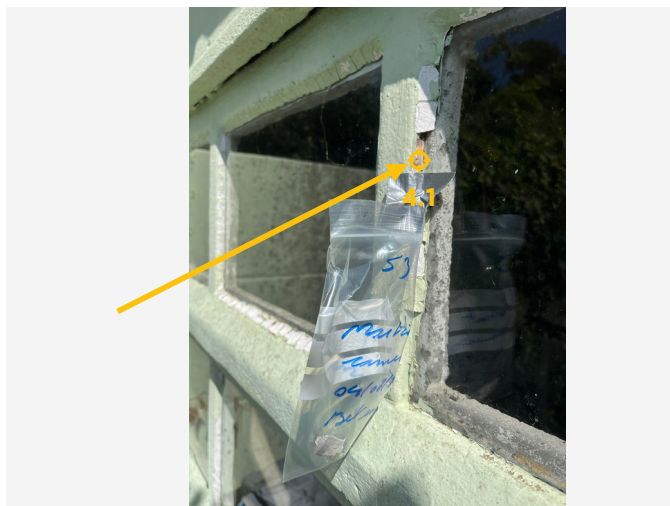
## Fiche 4: Mastiek ramen

Geen asbest

| # | Type | Referentie | Resultaat |
|---|---|---|---|
| 4.1 | Puntmonster | A-14039/S3 | Geen asbest |

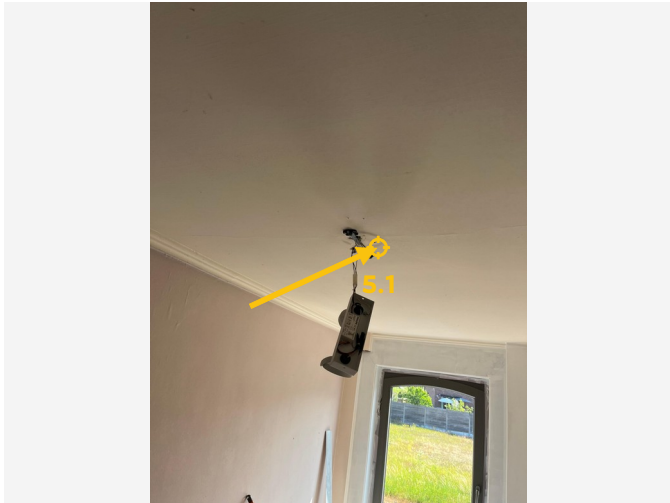
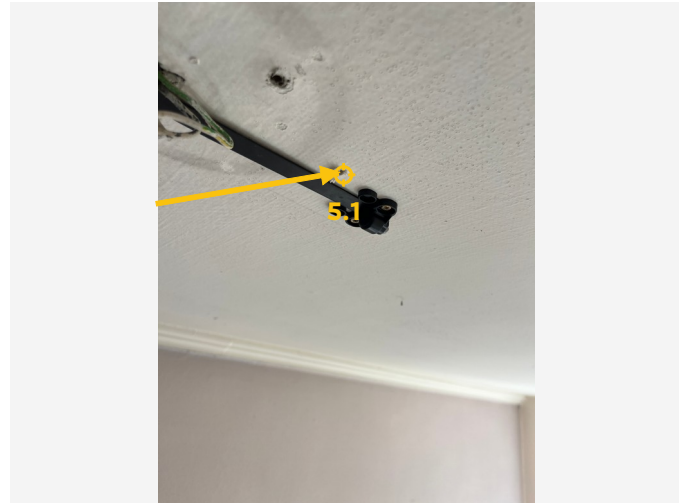
## Fiche 5: Pleisterwerk plafonds

Geen asbest

| # | Type | Referentie | Resultaat |
|---|---|---|---|
| 5.1 | Mengmonster | A-14039/S2 | Geen asbest |

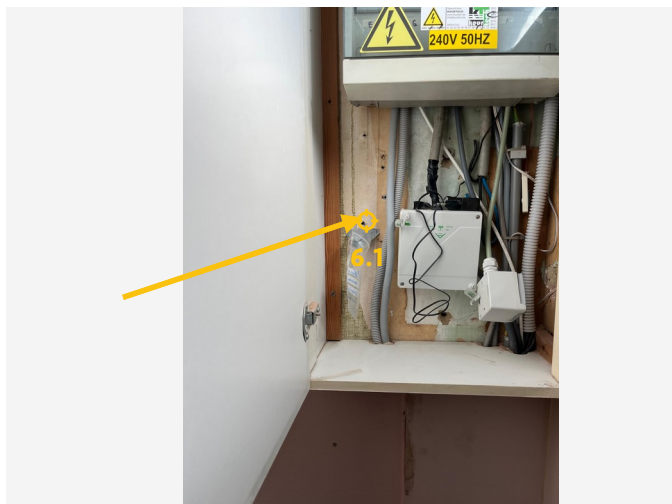
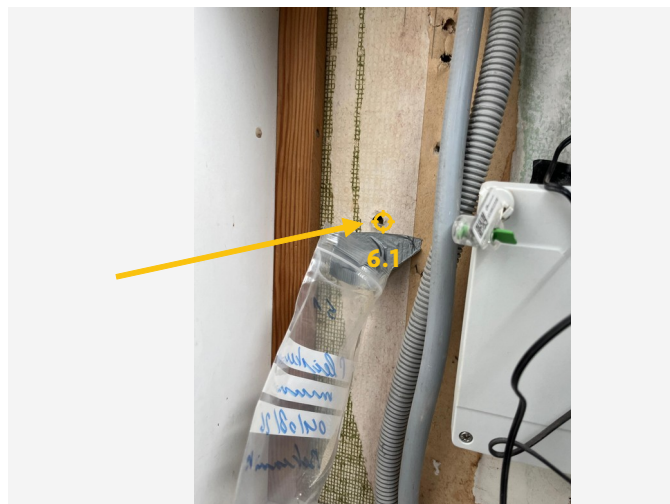
## Fiche 6: Pleisterwerk muren

Geen asbest

| # | Type | Referentie | Resultaat |
|---|---|---|---|
| 6.1 | Mengmonster | A-14039/S1 | Geen asbest |

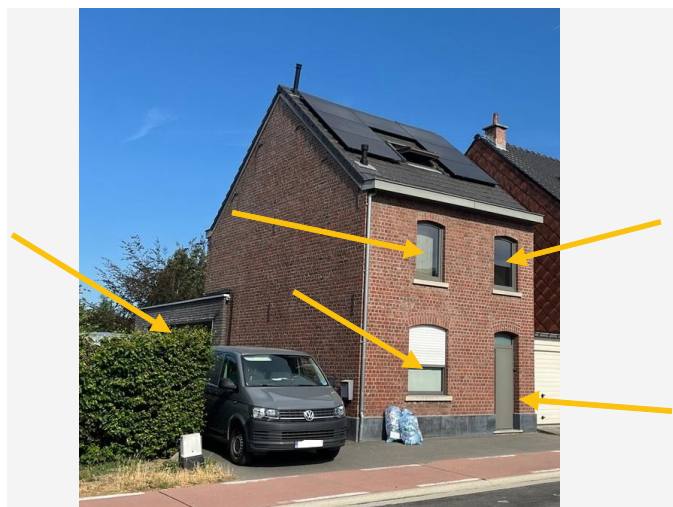
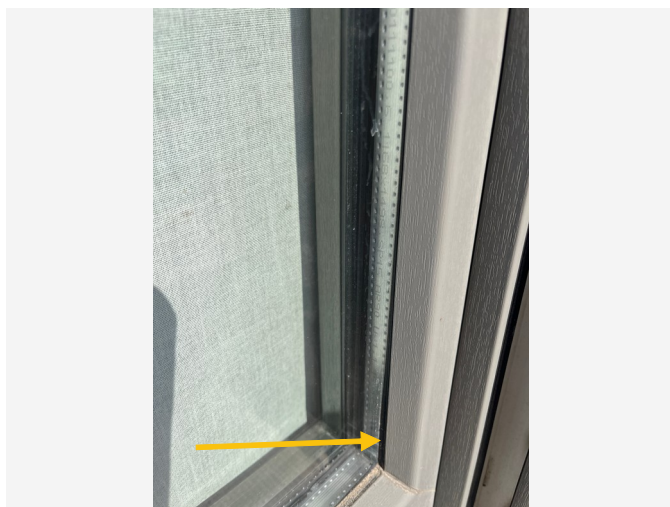
### Fiche 7: Kit aan de ramen

| Beschrijving | Notitie | Terug te vinden op plannen |
|---|---|---|
| Fiche 7: Kit aan de ramen | Alle ramen van het hoofdgebouw werden vernieuwd. De mastiek aan de ramen is dan ook niet asbest verdacht. | - |

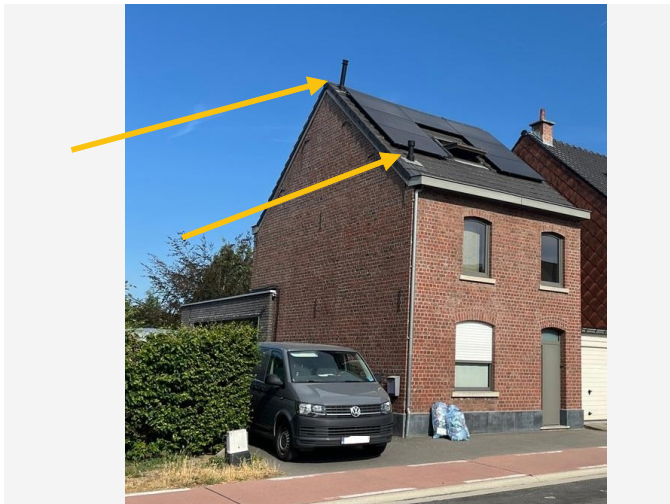
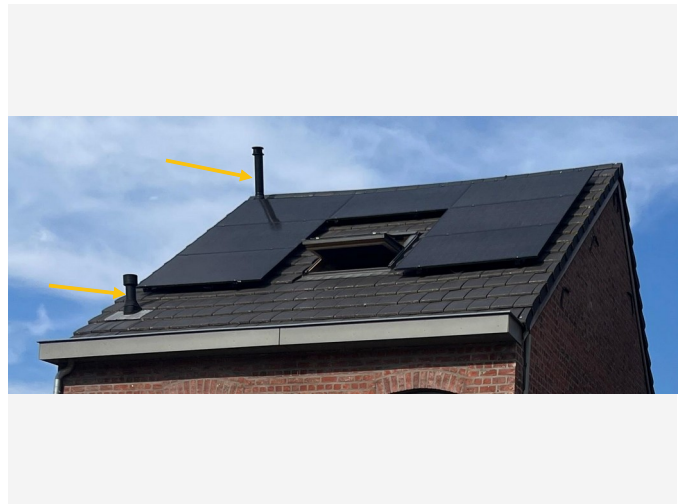
## Fiche 8: Rookgaskanalen (niet verdacht)

| Beschrijving | Notitie | Terug te vinden op plannen |
|---|---|---|
| Fiche 8: Rookgaskanalen (niet verdacht) | De rookgaskanalen zijn niet asbestverdacht. | Plan 1.7: zolder |

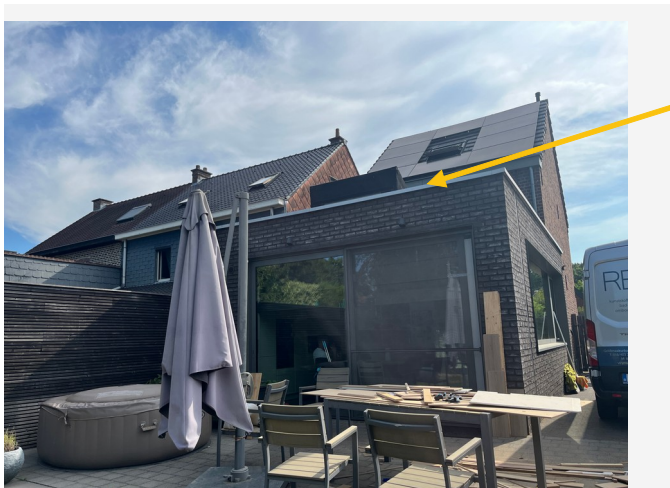
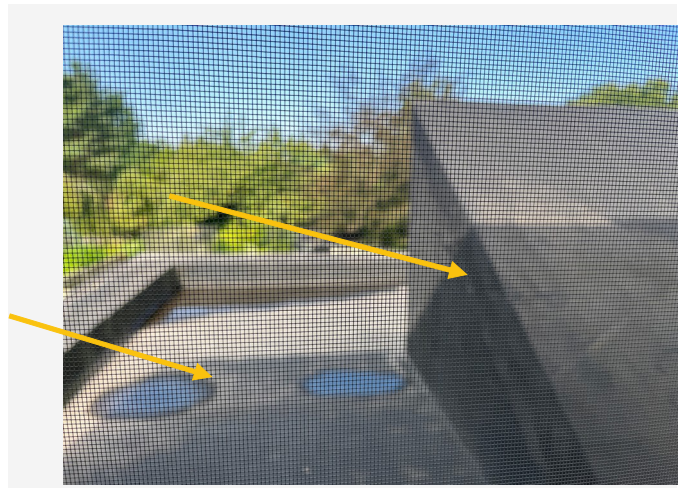
## Fiche 9: Dakbedekking plat dak (niet verdacht)

| Beschrijving | Notitie | Terug te vinden op plannen |
|---|---|---|
| Fiche 9: Dakbedekking plat dak (niet verdacht) | De dakbedekking (EPDM) is niet asbestverdacht. Het is niet uitgesloten dat de EPDM werd gelegd op bestaande, mogelijk asbestverdachte roofing. Bij werken, laat dit controleren. | Plan 1.3: gelijkvloers |

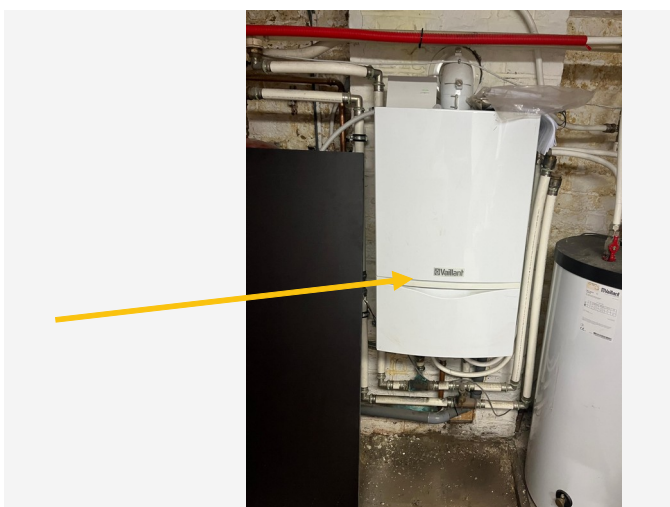
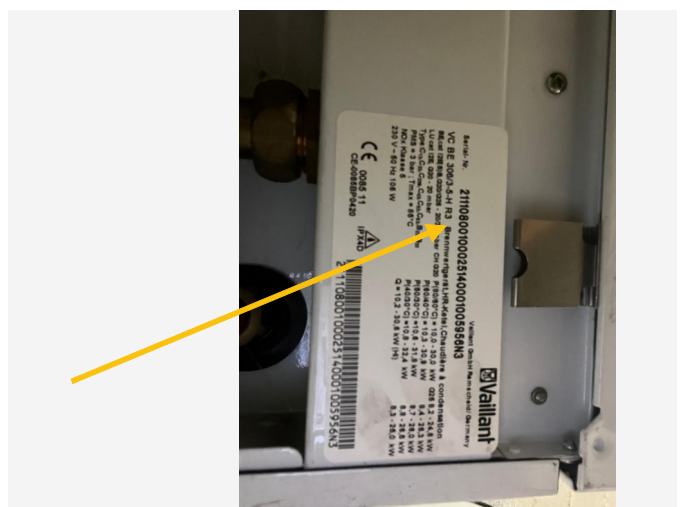
## Fiche 10: CV-ketel (niet verdacht)

| Beschrijving | Notitie | Terug te vinden op plannen |
|---|---|---|
| Fiche 10: CV-ketel (niet verdacht) | De CV-ketel (dichtingen, isolerend materiaal) is niet asbestverdacht. | Plan 1.1: kelder |

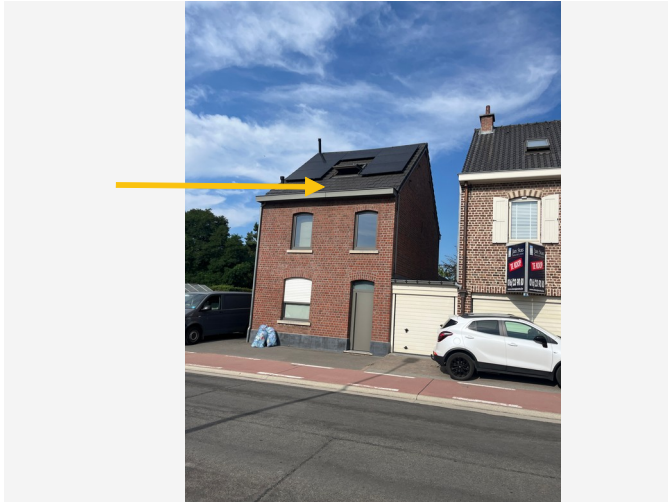
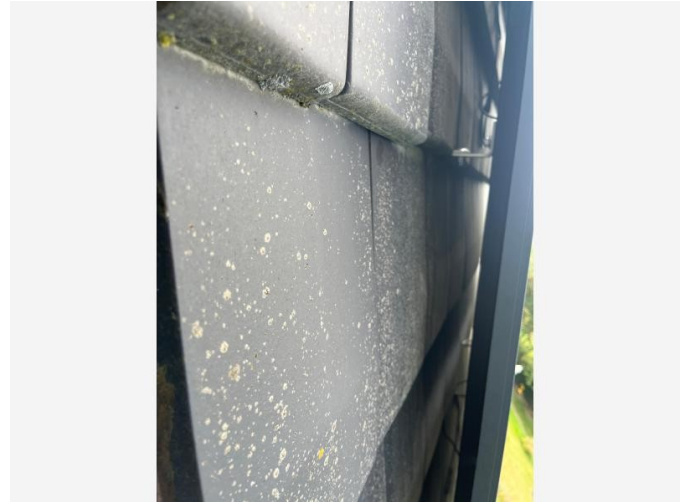
## Fiche 11: Geen asbestverdacht onderdak aanwezig.

| Beschrijving | Notitie | Terug te vinden op plannen |
|---|---|---|
| Fiche 11: Geen asbestverdacht onderdak aanwezig. | Het dak werd vernieuwd, er is dan ook geen asbestverdacht onderdak aanwezig. | - |

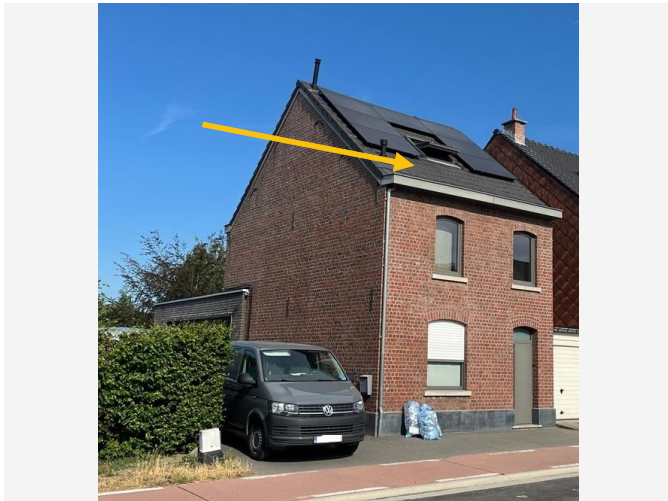
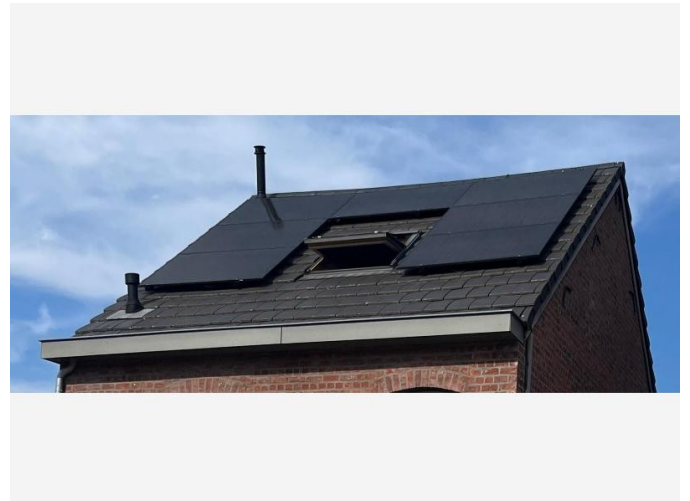
## Fiche 12: Dakbedekking bestaande uit pannen (niet verdacht)

| Beschrijving | Notitie | Terug te vinden op plannen |
|---|---|---|
| Fiche 12: Dakbedekking bestaande uit pannen (niet verdacht) | De dakbedekking is niet-asbestverdacht. | Plan 1.7: zolder |

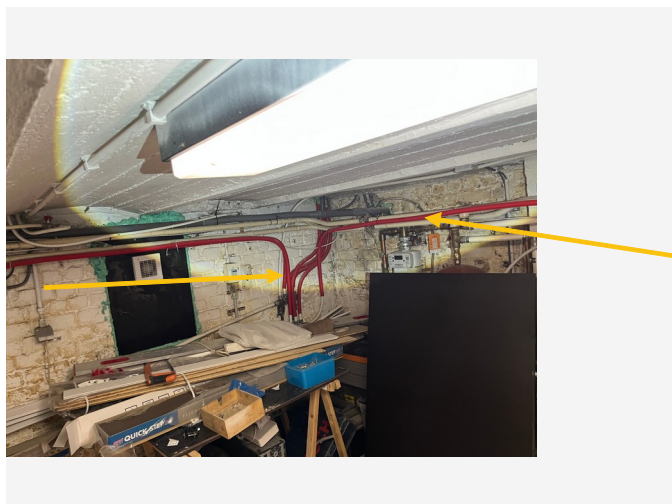
### Fiche 13: Leidingisolatie (niet aanwezig)

| Beschrijving | Notitie | Terug te vinden op plannen |
|---|---|---|
| Fiche 13: Leidingisolatie (niet aanwezig) | Er is geen asbestverdachte leidingisolatie aanwezig. | - |
