# Asbestinventarisatetest

Waversebaan 175, 3001 Leuven

Attestnummer : 20250715-000183.000

Uitgegeven op : 15.07.2025

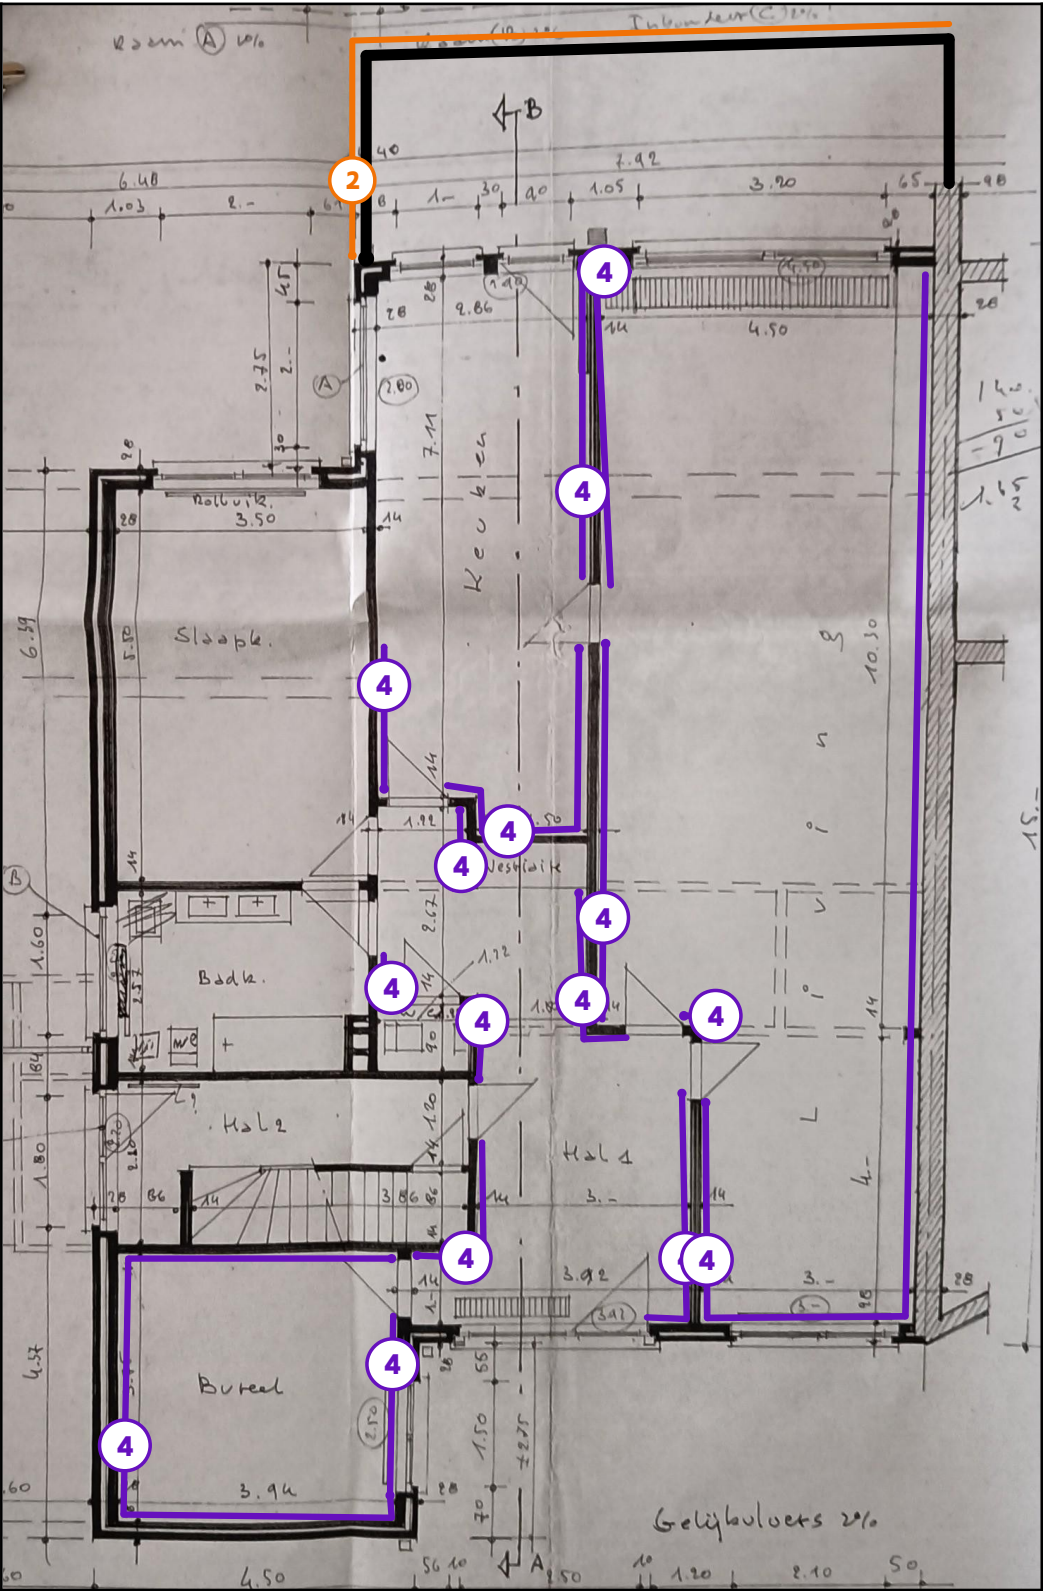
# Plan 1.3: plan app 175

| 2. platen | Asbestmateriaal | <a href="#">Verwijderen</a> |
| 4. lijmlaag plinten | Advies | - |

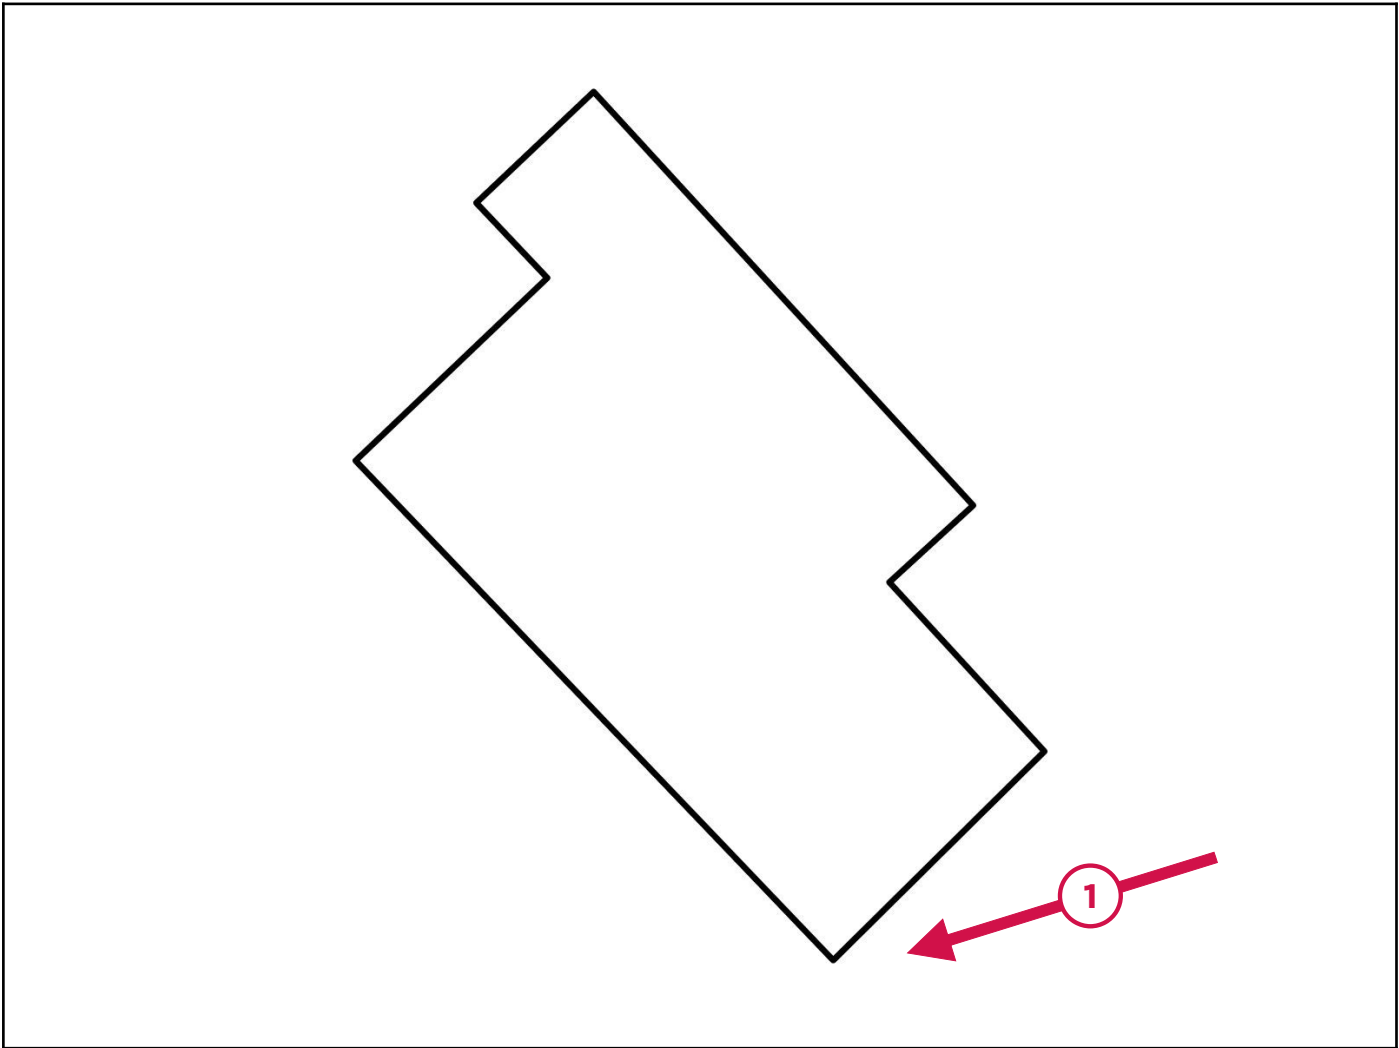
# Plan 1.4: Hoofdgebouw plan

| Beschrijving | Type | Actie |
|---|---|---|
| 1. bloembak | Asbestmateriaal | Dringend verwijderen |

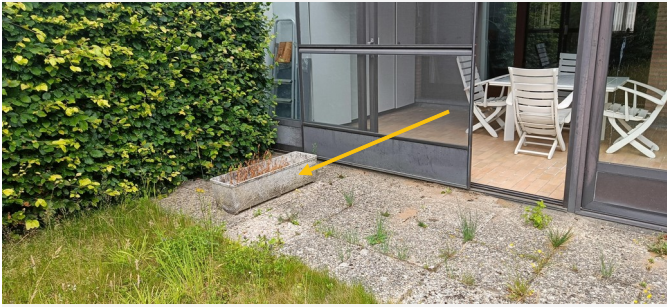
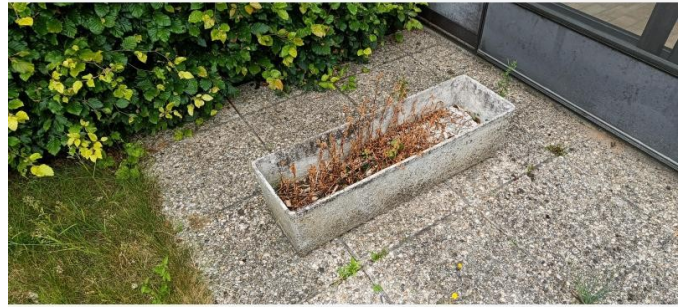
Het asbestmateriaal valt onder de mijlpaal van 2040.

**Dringend verwijderen**

| Aanwezige resten | Het betreft een bloembak op het terras buiten |
| Opmerking | geschatte hoeveelheid |

- Verwijder het asbestafval.
- Voer bijkomende staalname(s) uit.

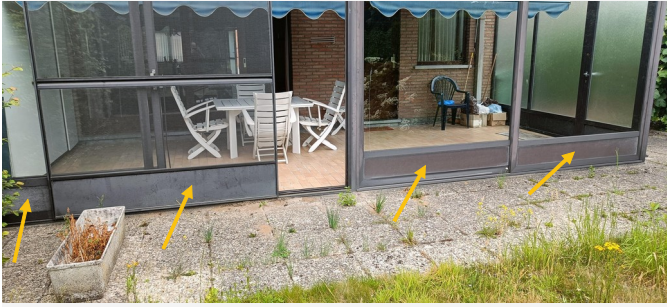
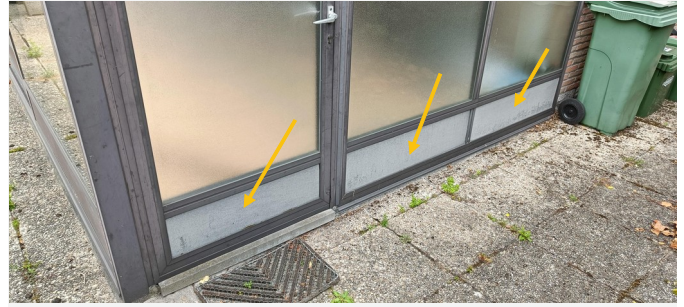
Het asbestmateriaal valt onder de mijlpaal van 2034.

Verwijderen

| Eindbeoordeling materiaalrisico | Verhoogd materiaalrisico en/of verhoogde kans op vezelvrijgave |

| Asbestsoort (vezeltype) | Crocidoliet aanwezig |
| Toestand van het materiaal | Licht beschadigd, licht verweerd. Intact calciumsilicaatmateriaal of categorie III 'gebondenheid' |

| Opmerking | Het betreft de platen onderaan de veranda |

- Zorg voor een veilig beheer. Vermijd het beschadigen van het asbestmateriaal. Controleer de toestand jaarlijks op wijzigingen.
- Voer bijkomende staalname(s) uit.

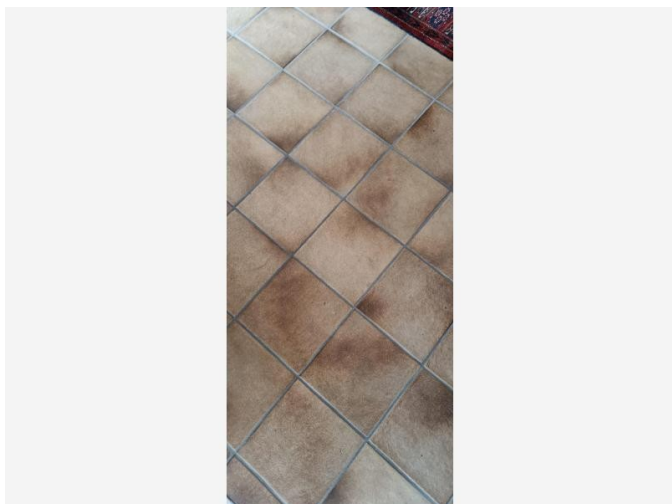
De lijm waarmee de tegels zijn bevestigd kan mogelijk asbesthoudend zijn.

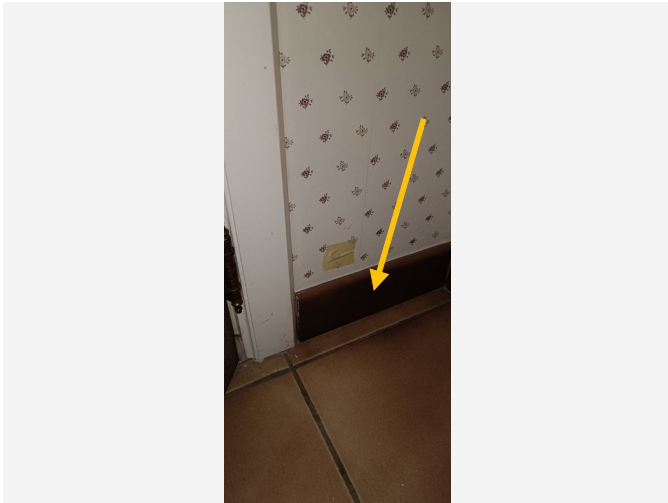
De lijm waarmee de plinten zijn bevestigd kan mogelijk asbesthoudend zijn

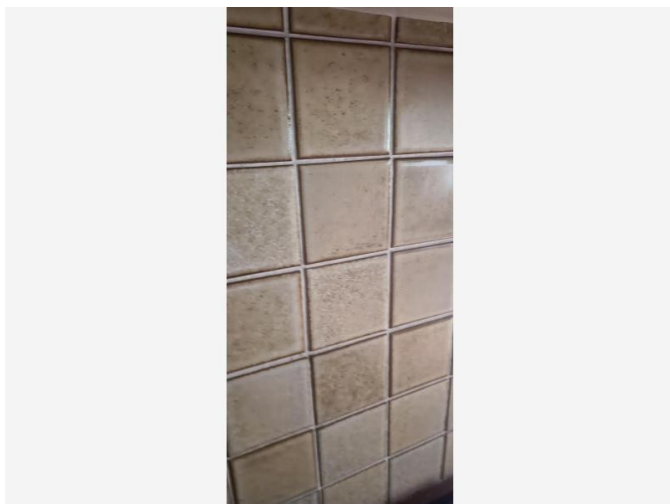
De lijm waarmee de tegels zijn bevestigd kan mogelijk asbesthoudend zijn

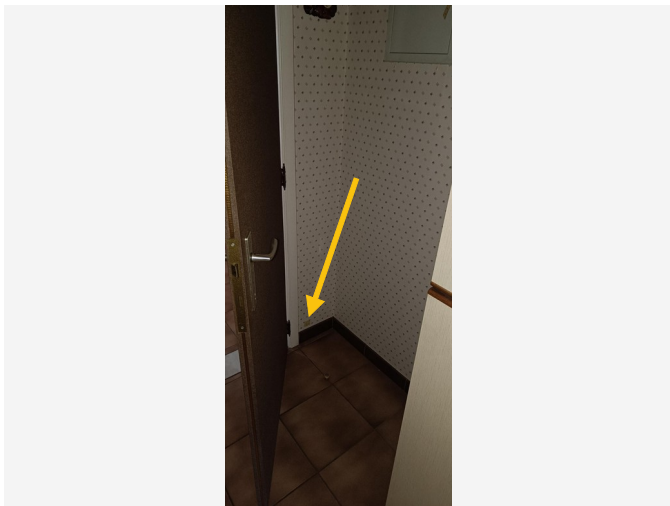
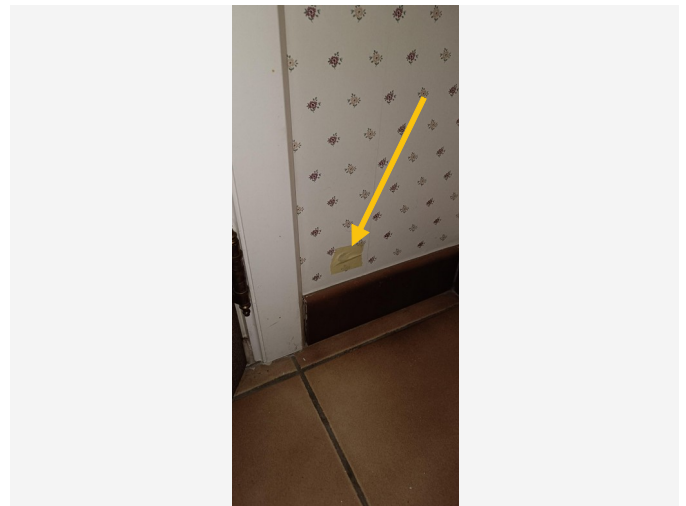
## Fiche 6: pleisterwerk muren

Geen asbest

| # | Type | Referentie | Resultaat |
|---|---|---|---|
| 6.1 | Mengmonster | 7117 | Geen asbest |

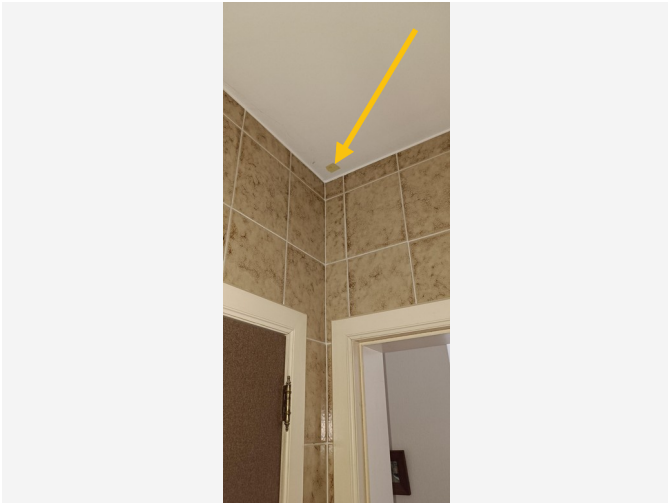
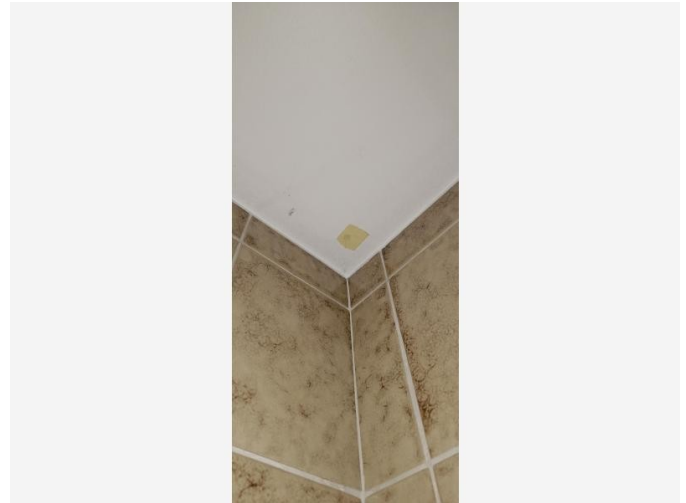
## Fiche 7: pleisterwerk plafonds

Geen asbest

| # | Type | Referentie | Resultaat |
|---|---|---|---|
| 7.1 | Mengmonster | 7118 | Geen asbest |
