# Asbestinventarisat attest

Kattebroekstraat 122, 1700 Dilbeek

Attestnummer : 20260529-000103.001

Uitgegeven op : 17.06.2026

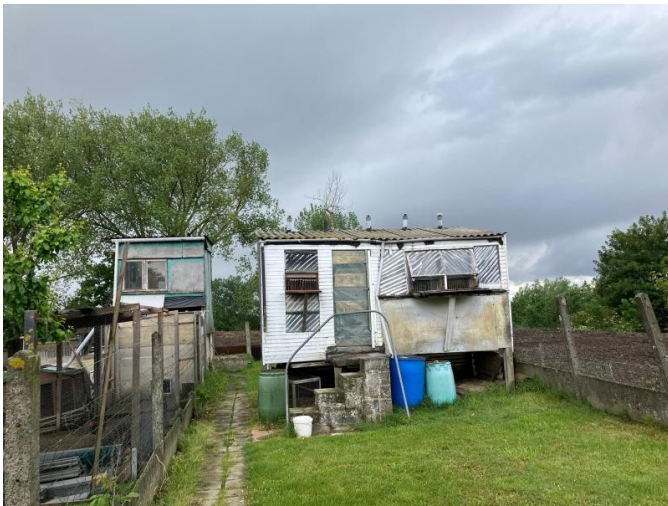
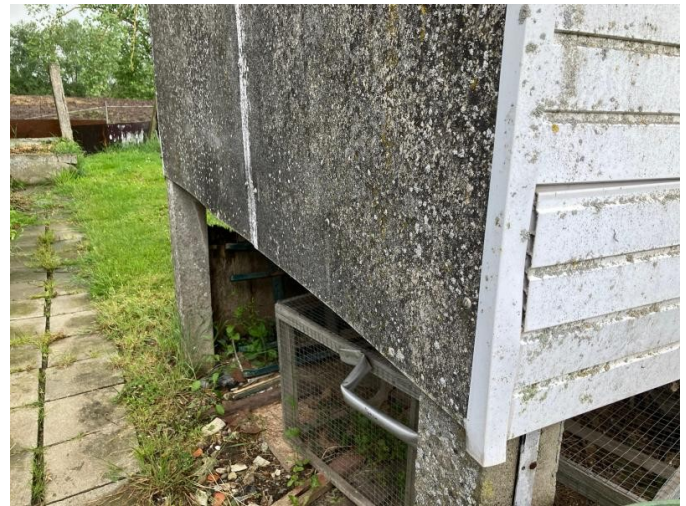
| Eindbeoordeling materiaalrisico | Hoog materiaalrisico en/of hoge kans op vezelvrijgave |

| Asbestsoort (vezeltype) | Crocidoliet aanwezig |
| Toestand van het materiaal | Matig beschadigd, matig verweerd |

| Opmerking | DE DUIVENHOKKEN IN DE ACHTERTUIN ZIJN BEKLEED MET ASBESTVERDACHTE MENUISERITE-PLATEN. |

**Dringend verwijderen**

- Zorg voor een veilig beheer. Vermijd het beschadigen van het asbestmateriaal. Controleer de toestand jaarlijks op wijzigingen.

- Eenvoudige handelingen: enkel door erkend asbestverwijderaar  
Gezien de verweerde toestand van de platen, is mijn advies om deze veiligheidshalve te laten verwijderen door een erkend asbestverwijderaar.

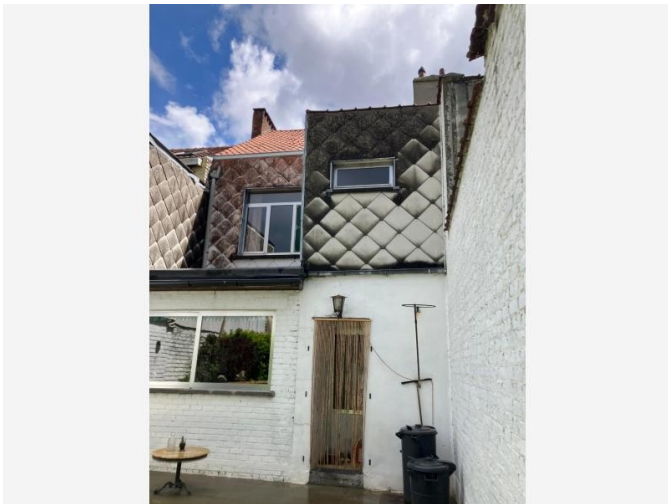
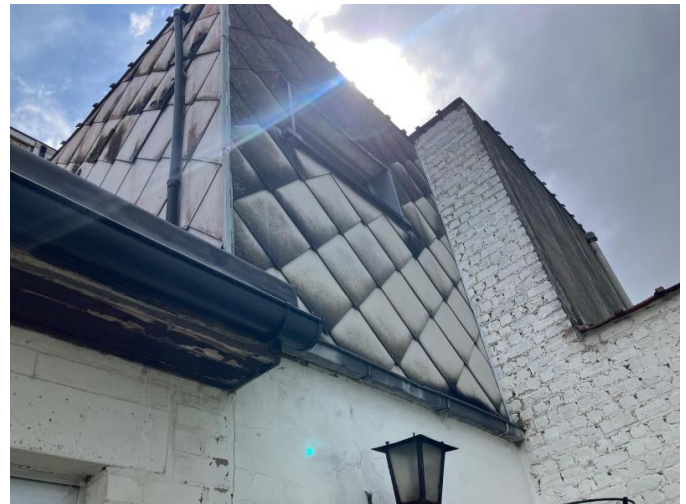
| Eindbeoordeling materiaalrisico | Verhoogd materiaalrisico en/of verhoogde kans op vezelvrijgave |

| Toestand van het materiaal | Matig beschadigd, matig verweerd |

| Opmerking | DE GEVELLEIEN ZIJN ALS ASBESTHOUDEND TE BESCHOUWEN. DE GEVELLEIEN OP DE WONING ZELF ZIJN DE VERANTWOORDELIJKHEID VAN DE EIGENAAR; DEZE OP DE ZIJGEVEL VAN HET AANPALENDE PAND HOREN IN PRINCIPE BIJ DAT PAND. DE VERMELDE HOEVEELHEDEN ZIJN SCHATTINGEN EN GEEN MAATSTAF VAN HEFFING. |

Verwijderen

- Verwijder dit asbestmateriaal zo snel mogelijk. Volg de toestand goed op.
- Hemelwater dat afspoelt van asbestcement daken of gevels kan asbestdeeltjes bevatten. Gebruik het enkel voor gesloten circuits (bv. spoelen toiletten). Reinig na het vervangen van het dak of de gevel de dakgoten en regenwaterput of -ton om asbesthoudend sediment of slib te verwijderen

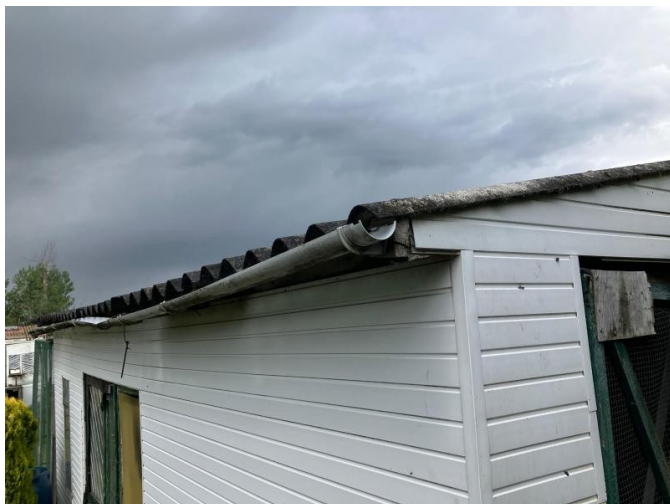
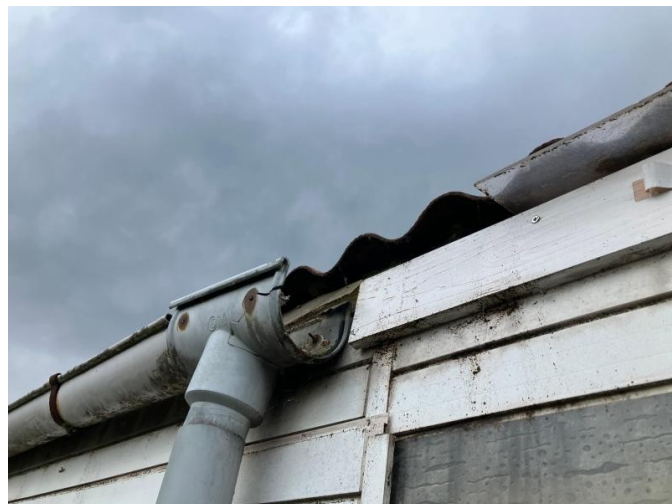
| Opmerking | Op basis van onze expertise als deskundigen hebben we deze golfplaten als asbesthoudend geclassificeerd, zonder staalname. De opgegeven volumes zijn slechts schattingen en mogen niet worden gebruikt als maatstaf voor heffingen. |

Verwijderen

- Zorg voor een veilig beheer. Vermijd het beschadigen van het asbestmateriaal. Controleer de toestand jaarlijks op wijzigingen.
- Hemelwater dat afspoelt van asbestcement daken of gevels kan asbestdeeltjes bevatten. Gebruik het enkel voor gesloten circuits (bv. spoelen toiletten). Reinig na het vervangen van het dak of de gevel de dakgoten en regenwaterput of -ton om asbesthoudend sediment of slib te verwijderen

- Eenvoudige handelingen: enkel door erkend asbestverwijderaar  
Gezien de staat van de golfplaten, die redelijk verweerd zijn, en hoewel deze eventueel door eenvoudige handelingen verwijderd kunnen worden, adviseer ik als deskundige om de verwijdering te laten uitvoeren door een erkende asbestverwijderaar. Dit garandeert de veiligheid van zowel de bewoners als de bureu.

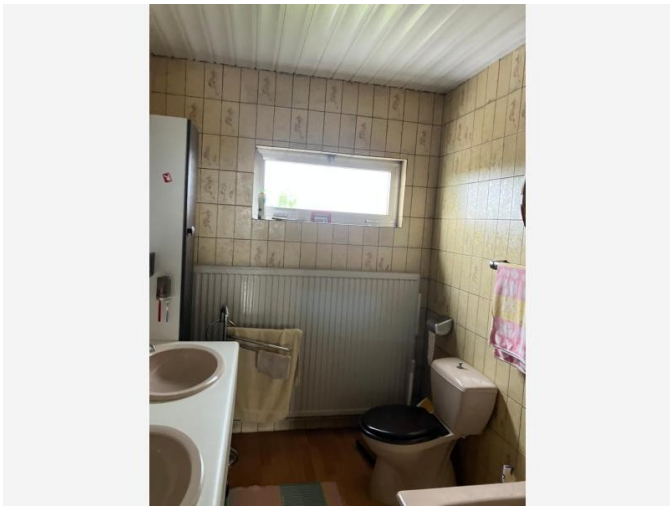
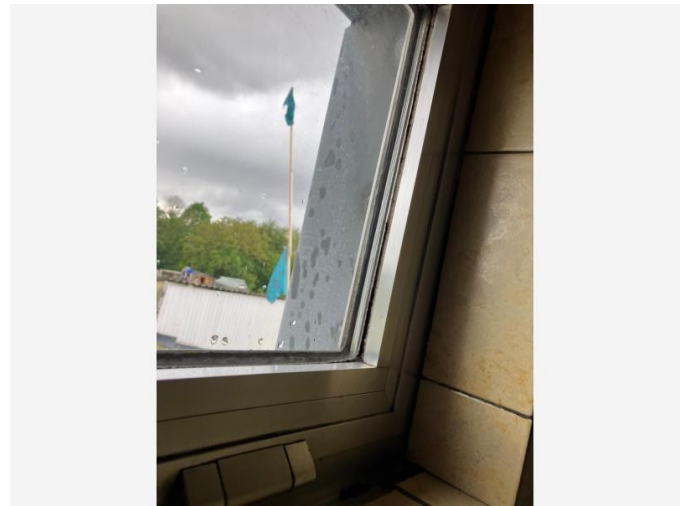
| Opmerking | DE MASTIEK TUSSEN HET ALU SCHRIJNWERK IS ASBESTVERDACHT. |

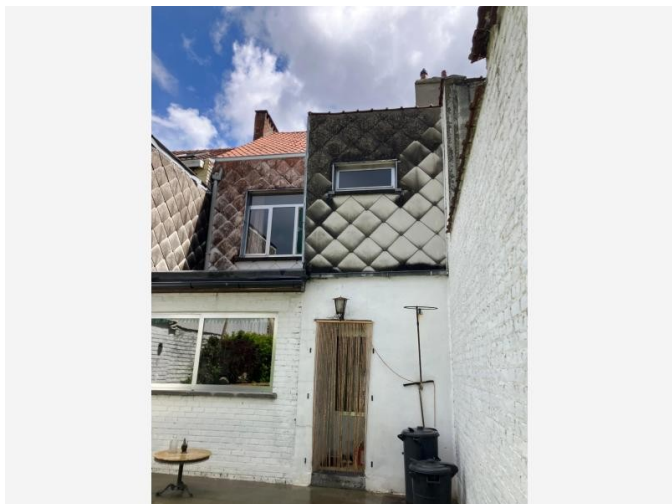
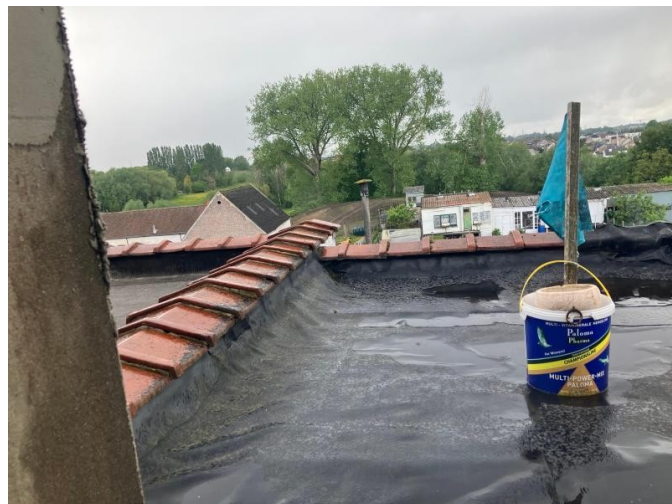
| Opmerking | <p>Deze oppervlakte, volumes en gewichten zijn niet gemeten, maar geschat op basis van een benadering van de aanwezige roofing (de opgegeven hoeveelheden mogen niet gebruikt worden als maatstaf voor heffingen). Om gevolgschade en lekkages te voorkomen en niet destructief te werk te gaan, was geen bemonstering toegestaan. Bij renovatie of sloop dient er een destructief onderzoek uitgevoerd te worden van de roofing.</p> |

- Eenvoudige handelingen: mag via doe-het-zelf of door werknemer(s) met opleidingsattest eenvoudige handelingen  
BIJ VERWIJDERING : STOF FIXEREN EN DOOR TE BEVOCHTIGEN MET CONSTATE VERNEVELING. INDIEN NOG TE DEMONTEREN: VOORZICHTIG VERWIJDEREN MET HANDGEREEDSCHAP, ZONDER BREUK OF WIJZIGING TOESTAND VAN HET MATERIAAL, MET GEBRUIK VAN GEPASTE PERSOONLIJKE BESCHERMINGSMIDDELEN (FFP3 MONDMASKER, TYVEC WEGWERPOVERALL CAT. III TYPE 5/6, WEGWERPHANDSCHOENEN, AFWASBAAR SCOEISEL) EN CORRECT AFVOEREN IN AFGESLOTEN FOLIE / ZAKKEN, DUBBEL VERPAKT. AFVOER NAAR HET GEMEENTELIJK CONTAINERPARK IS VAAK GRATIS. EERST BEVRAGEN BIJ BEHEERDER CONTAINERPARK. NIET-HECHTGEBONDEN MATERIALEN DIENEN AFGEVOERD TE WORDEN NAAR EEN ERKEND ASBESTVERWIJDERAAR.

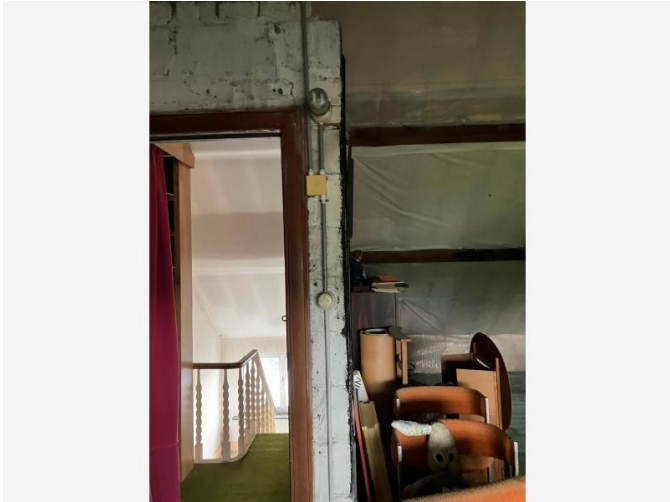
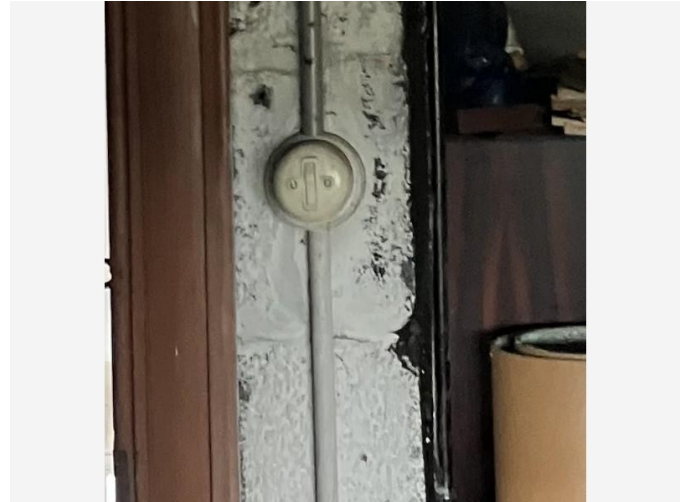
## Fiche 7: Bakeliet schakelaar(s) en stopcontacten - OOK WITTE-

| Opmerking | Deze oppervlakte werd niet gemeten, maar geschat op basis van een benadering voor alle aanwezige schakelaars. Deze schatting mag niet worden gebruikt als maatstaf voor heffingen. Op zolder is nog een witte bakeliet schakelaar aanwezig, in de kelder aan de zekeringkast is een verdeelkast in zwart bakeliet. Als deskundige hebben wij geverifieerd dat het materiaal inderdaad bakeliet betreft en geen harde PVC. Bakeliet wordt door ons beschouwd als een asbestverdachte toepassing, aangezien het in veel gevallen asbesthoudend is. We hebben echter geen staalname uitgevoerd om de functionaliteit niet in gevaar te brengen. |

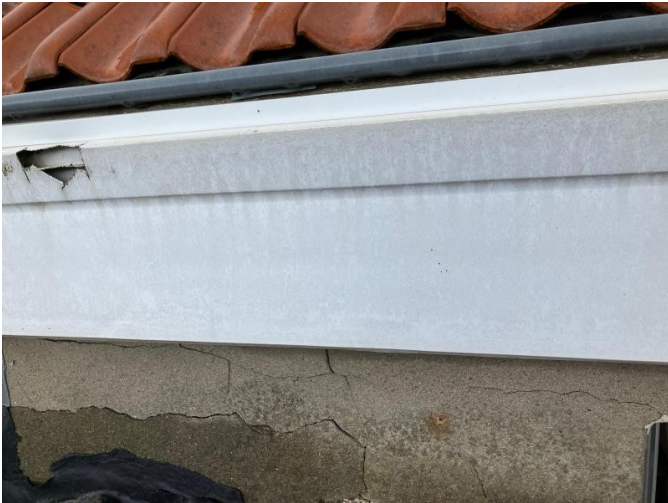
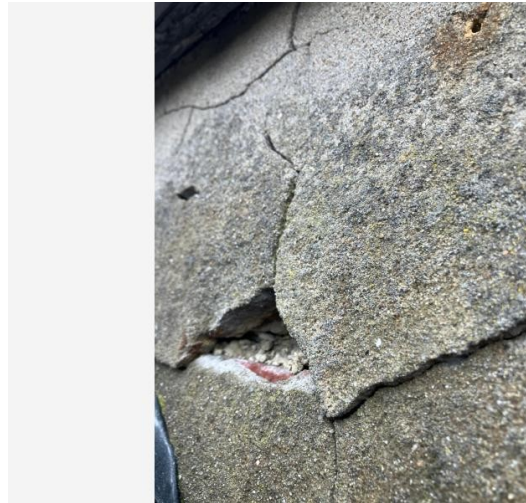
## Fiche 10: Crepi / cementering

Geen asbest

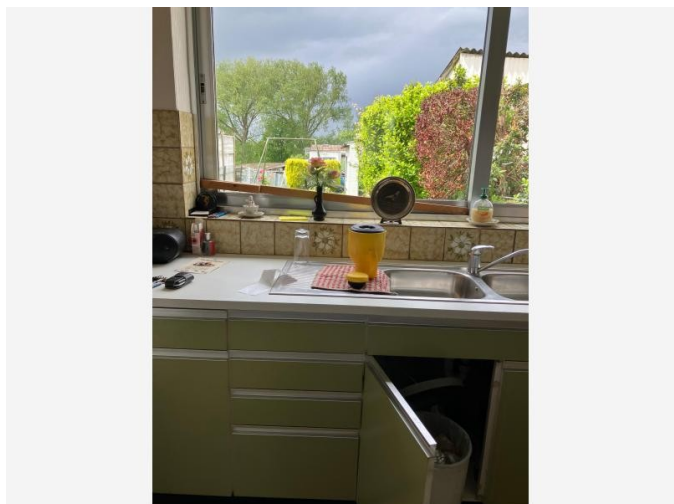
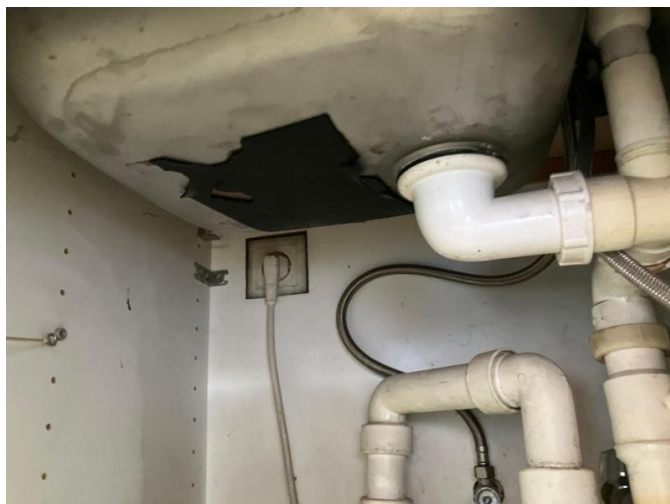
| Opmerking | DE KEUKENSPOELBAK HEEFT ONDERAAN EEN DREUNFOLIE, DEZE WERD GETEST. GEEN ASBEST VASTGESTELD. |

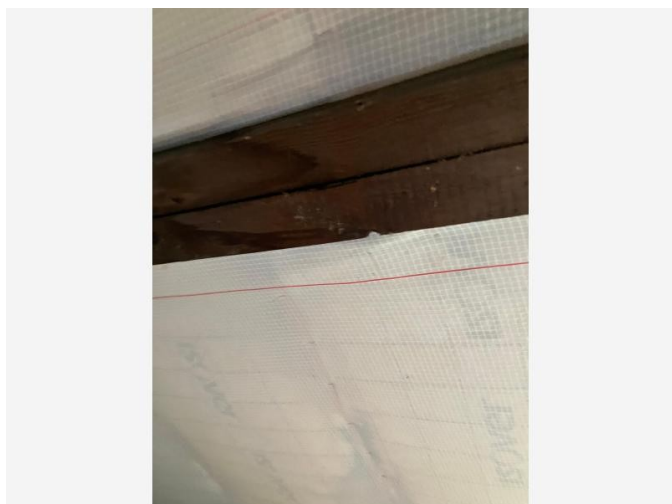
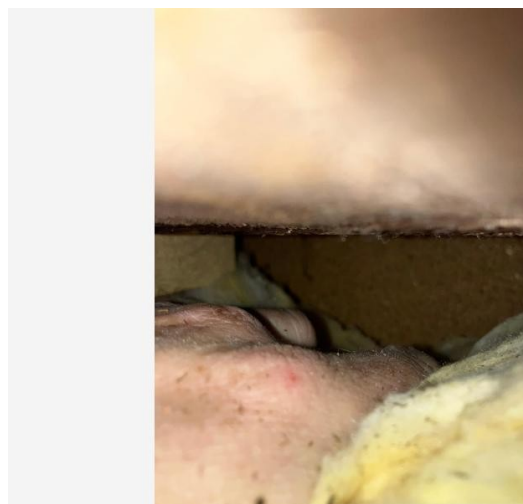
## Fiche 18: Onderdak aanwezig - houtvezelplaat

| Beschrijving | Notitie | Terug te vinden op plannen |
|---|---|---|
| Fiche 18: Onderdak aanwezig - houtvezelplaat | DE ONDERDAKPLAAT WERD ONDERZOCHT DOOR EEN DAKPAN OP TE TILLEN (MOEILIJK VISUEEL INSPECTEERBAAR) EN DOOR DE ISOLATIE AAN DE BINNENKANT LOKAAL OPZIJ TE DUWEN.<br><br>KLOPTEST GAF GEEN TYPISCH "BLIKKEN GELUID" OM MENUISERIE TE DETECTEREN. LANGS BINNENKANT DUIDELIJK HOUTVEZELPLAAT ZICHTBAAR. | Plan 1.4: DAKPLAN |
