# Asbestinventarisatetest

Dr. R. Lambrechtslaan 25, 1700 Dilbeek

Attestnummer : **20260808-000037.000**

Uitgegeven op : **08.08.2026**

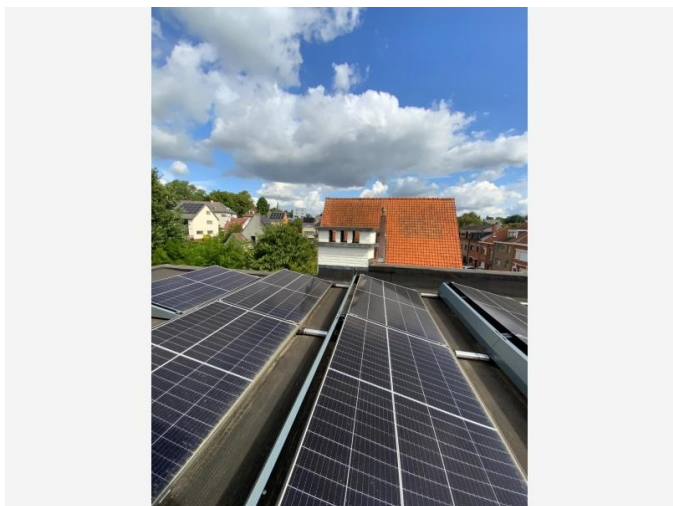
*Situeringsfoto*

**Reden:** Het te onderzoeken materiaal situeert zich hoger dan 3,50 m te rekenen vanaf een veilige ondergrond

**Uitleg van de asbestdeskundige:** De binnenkant van de schouw is niet waarneembaar. De schouw bevat binnenin mogelijk een asbestcement rookgaskanaal. Laat dit onderzoeken bij eventuele werken.

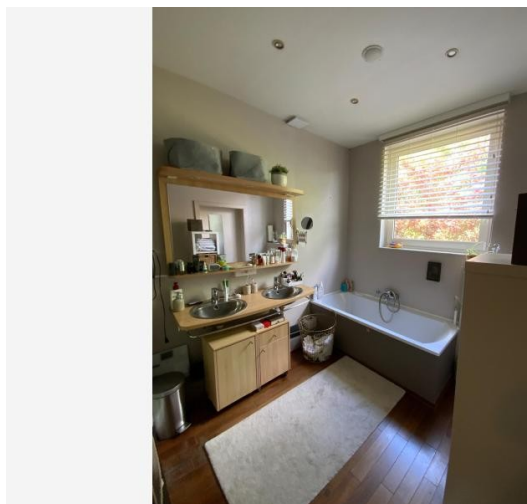
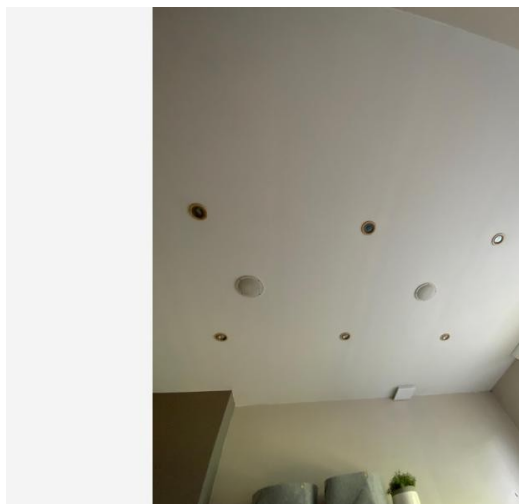
De plafonds werden afgewerkt met niet-asbestverdachte voorzetpanelen die inspectie van de bedekte structuur (opbouw, pleisterwerk) verhinderen.

| Basis voor advies | De asbestdeskundige beoordeelt het materiaal als niet-asbestverdacht. |

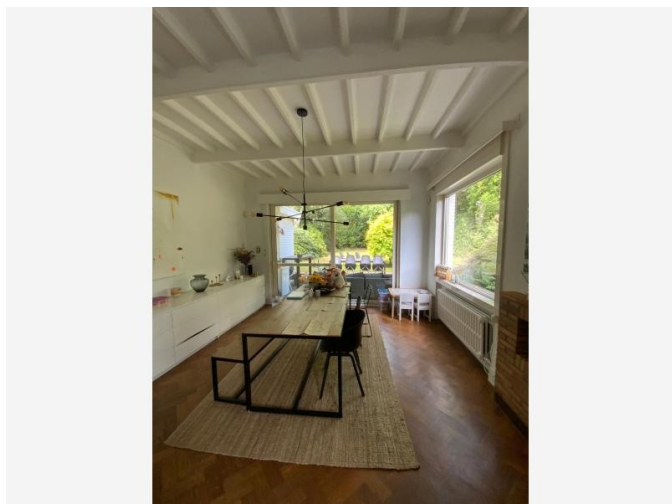
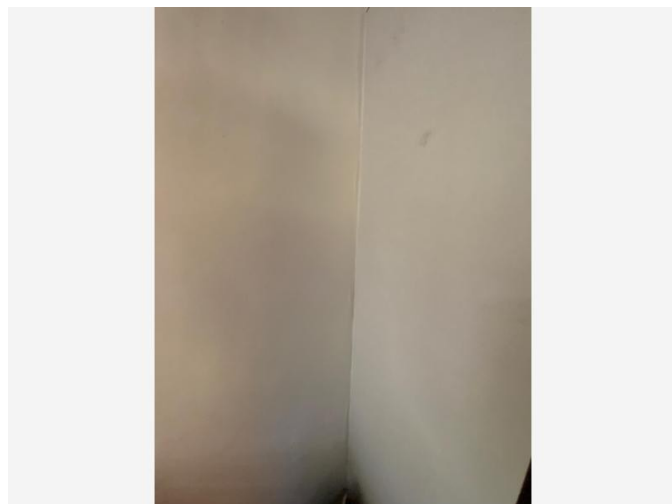
## Fiche 3: Pleisterwerk wanden

Geen asbest

| # | Type | Referentie | Resultaat |
|---|---|---|---|
| 3.1 | Mengmonster | 6826-Plei-dr | Geen asbest |

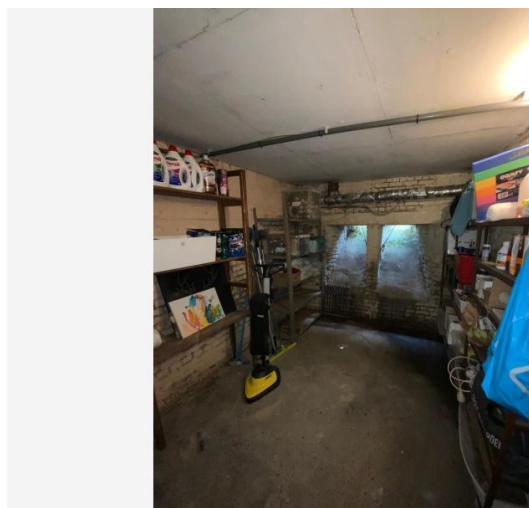
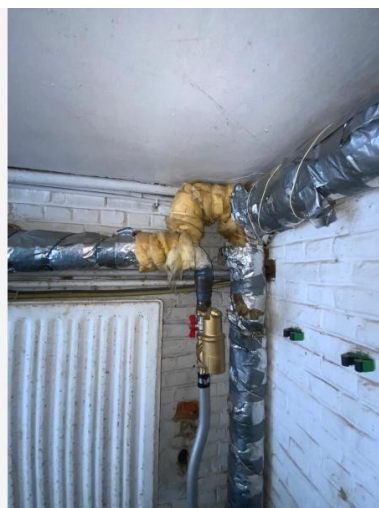
### Fiche 4: Leidingisolatie (niet verdacht)

| Beschrijving | Notitie | Terug te vinden op plannen |
|---|---|---|
| Fiche 4: Leidingisolatie (niet verdacht) | De leidingisolatie is niet-asbestverdacht. | - |

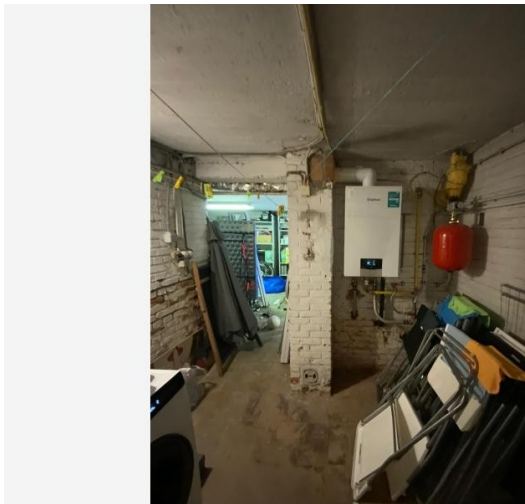
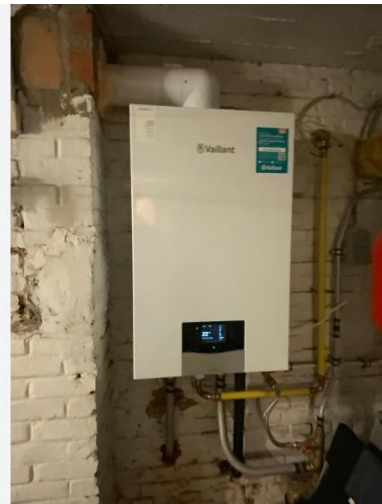
## Fiche 5: CV-ketel (niet verdacht)

| Beschrijving | Notitie | Terug te vinden op plannen |
|---|---|---|
| Fiche 5: CV-ketel (niet verdacht) | De CV-ketel (dichtingen, isolerend materiaal) is niet asbestverdacht. | Plan 2.2: Kelder |

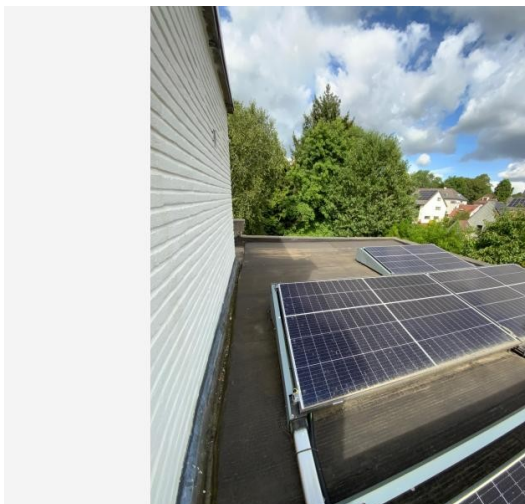
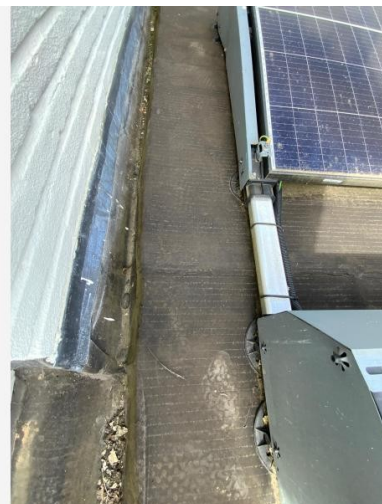
## Fiche 6: Dakbedekking plat dak (niet verdacht)

| Beschrijving | Notitie | Terug te vinden op plannen |
|---|---|---|
| Fiche 6: Dakbedekking plat dak (niet verdacht) | De dakbedekking (EPDM) is niet asbestverdacht. Het is niet uitgesloten dat de EPDM werd gelegd op bestaande, mogelijk asbestverdachte roofing. Bij werken, laat dit controleren. | Plan 2.1: Hoofdgebouw plan |

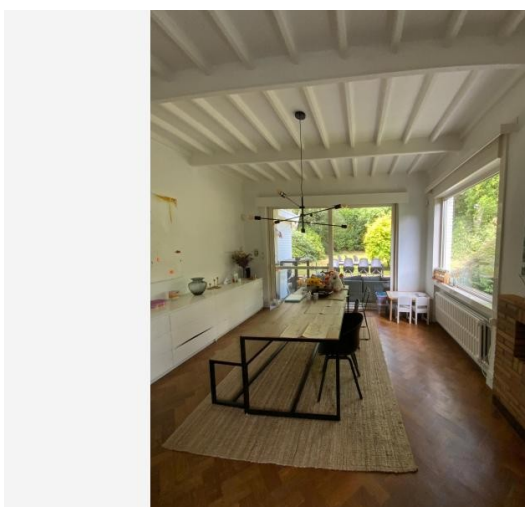
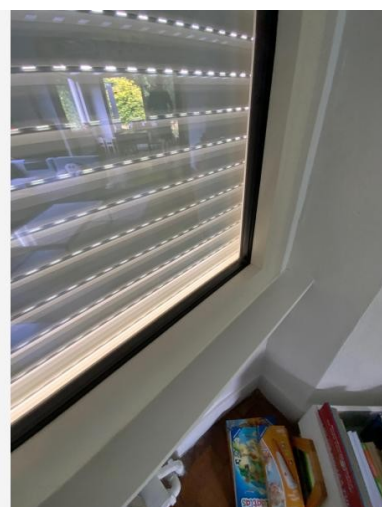
## Fiche 7: Kit aan de ramen

| Beschrijving | Notitie | Terug te vinden op plannen |
|---|---|---|
| Fiche 7: Kit aan de ramen | De kit aan de ramen is niet asbestverdacht. Alle ramen werden gecontroleerd. | - |
