Asbestinventarisatetest

Withuislaan 13, 1700 Dilbeek

Attestnummer : 20260607-000059.000

Niet-asbestveilig

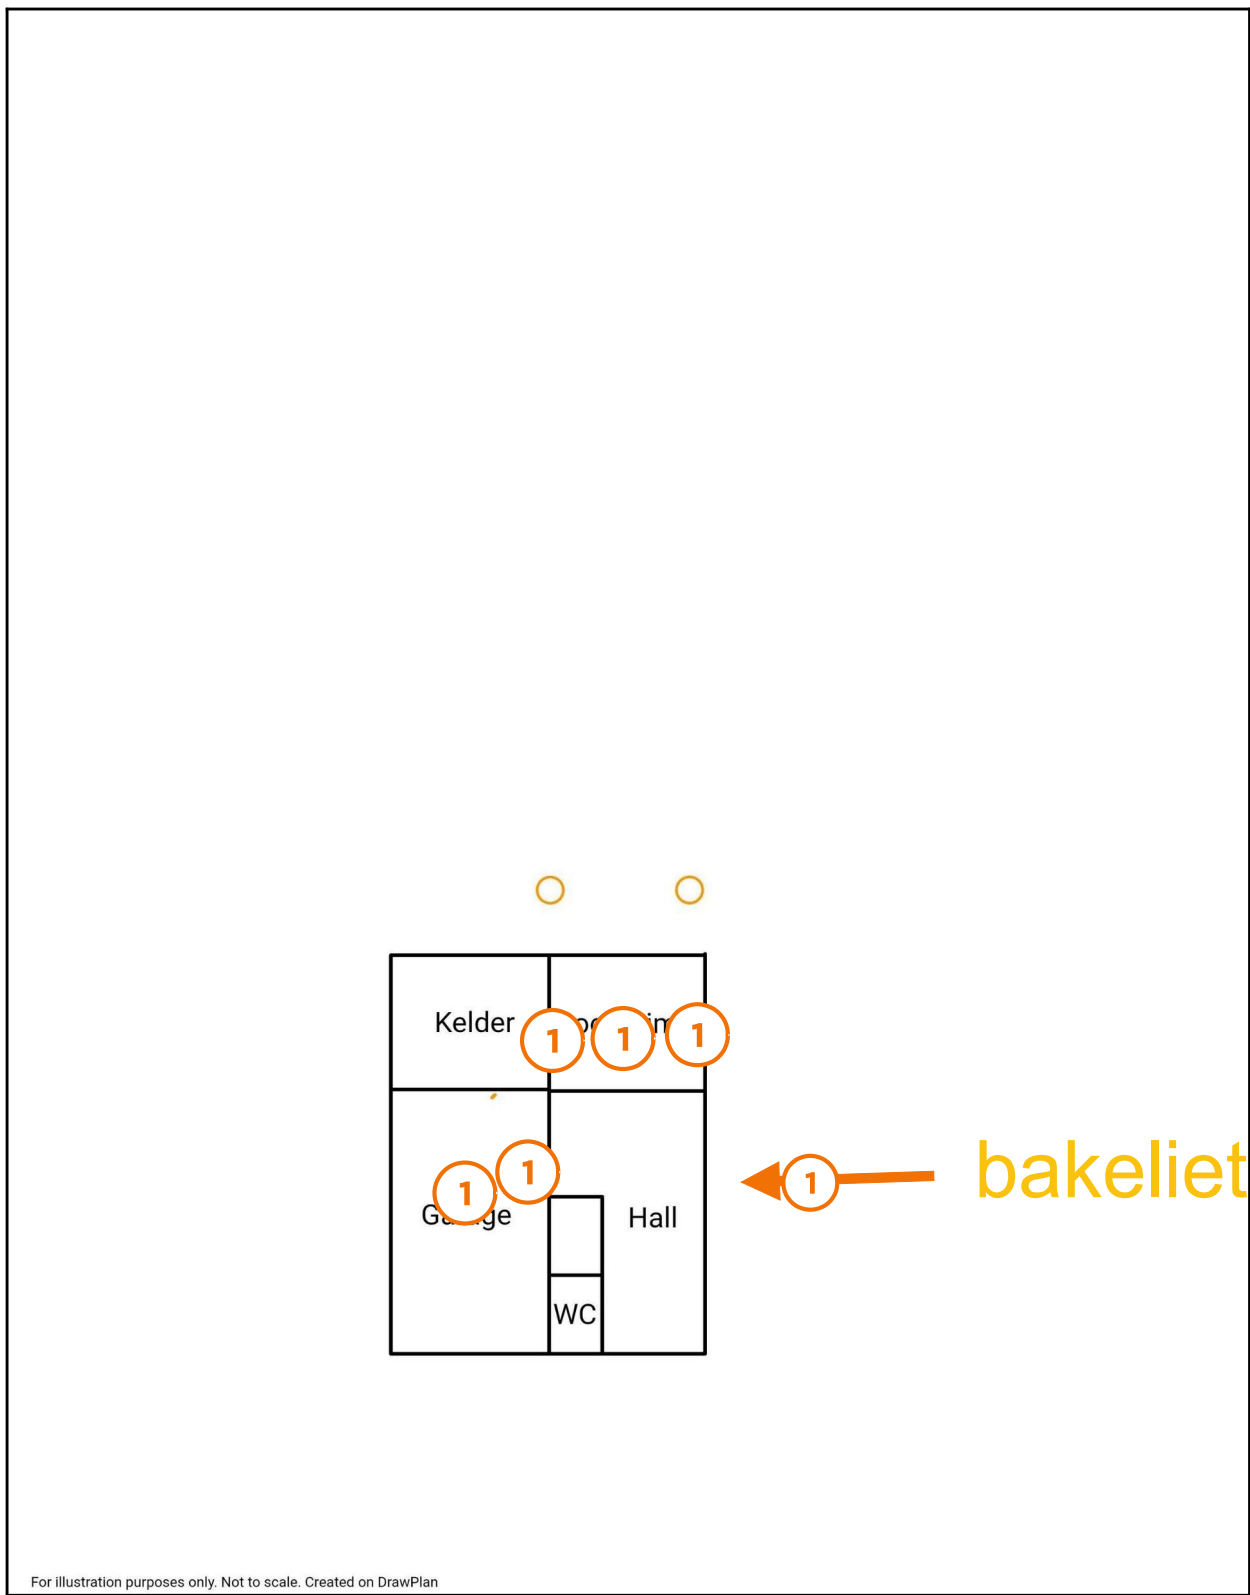
Plan 1.1: Plan V0 (bakeliet)

1. Bakeliet schakelaars/stopcontacten/lampfitting	Asbestmateriaal	Verwijderen
--	-----------------	-----------------------------

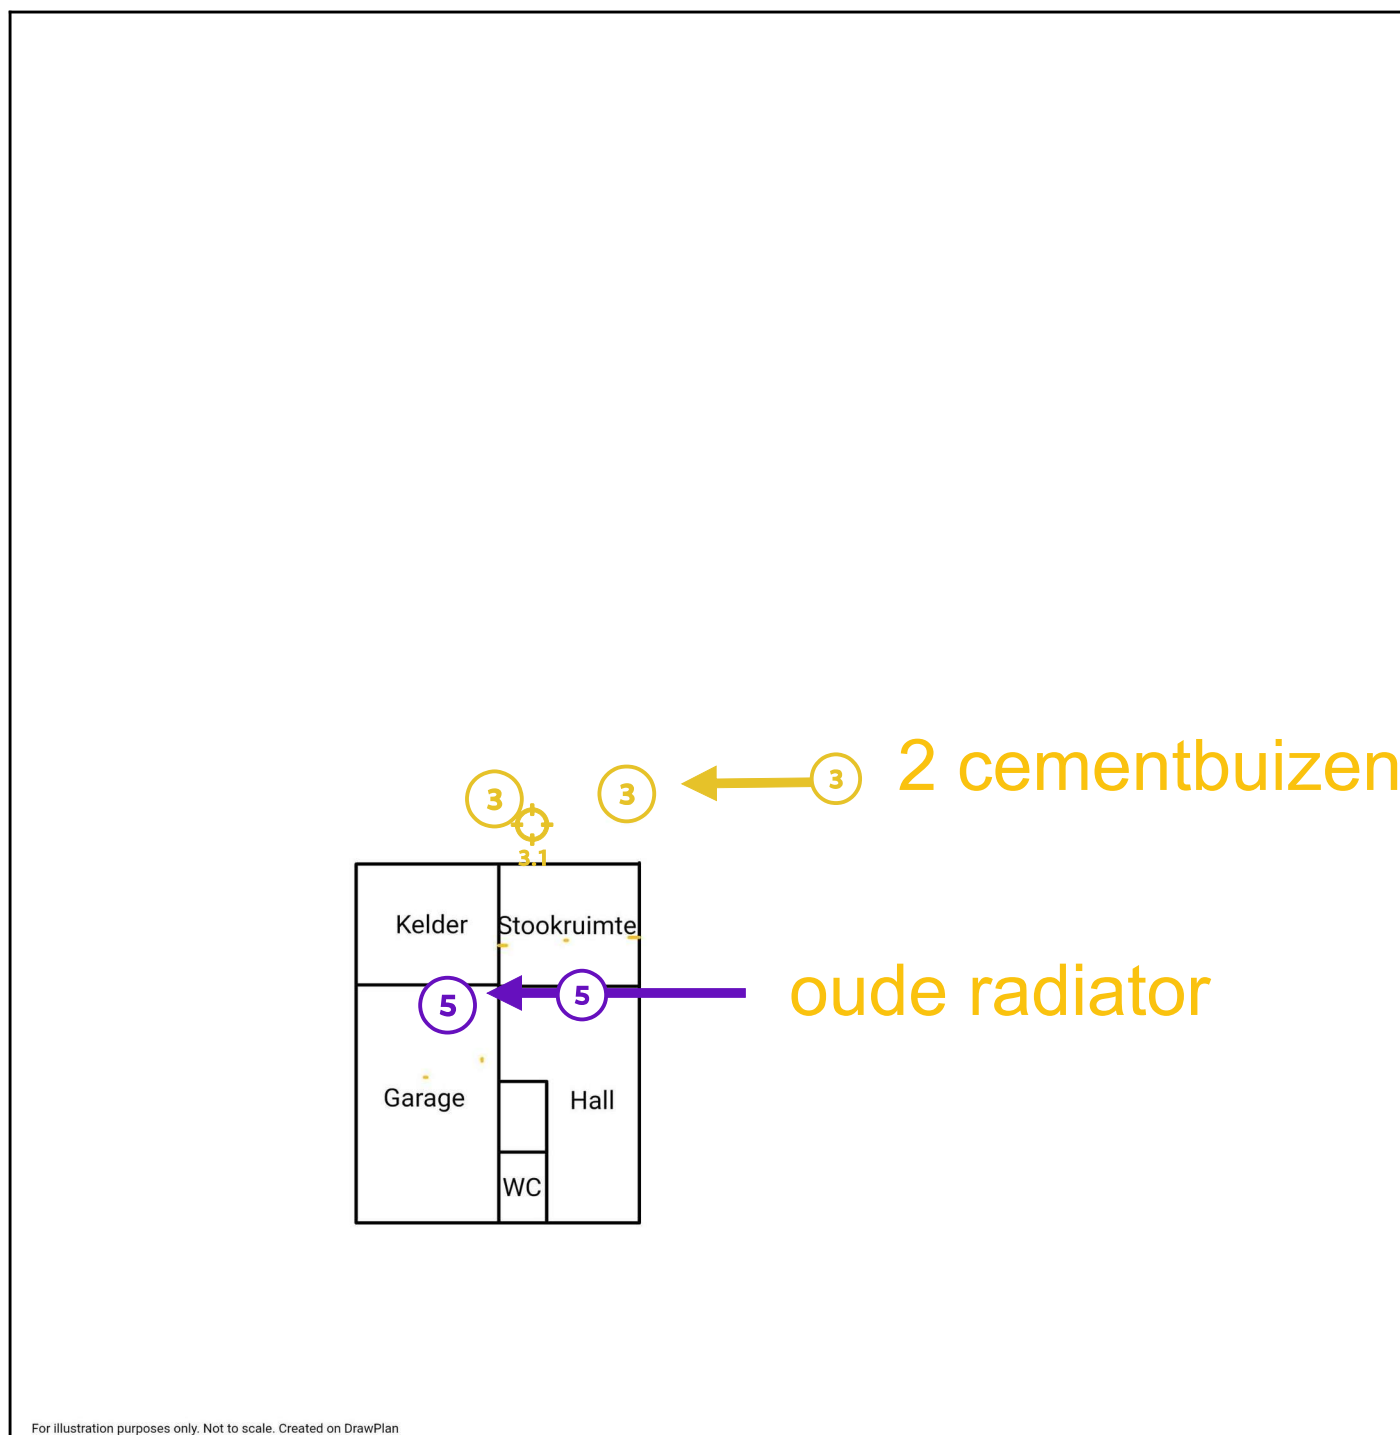
Plan 1.2: Plan V0 (oude radiatoren & cementbuis)

Beschrijving	Type	Actie
3. Cementbuis	Asbestmateriaal	Zorgvuldig beheren
3.1 Code: ID5	Puntmonster	-

5. Oude radiatoren	Advies	-
--------------------	--------	---

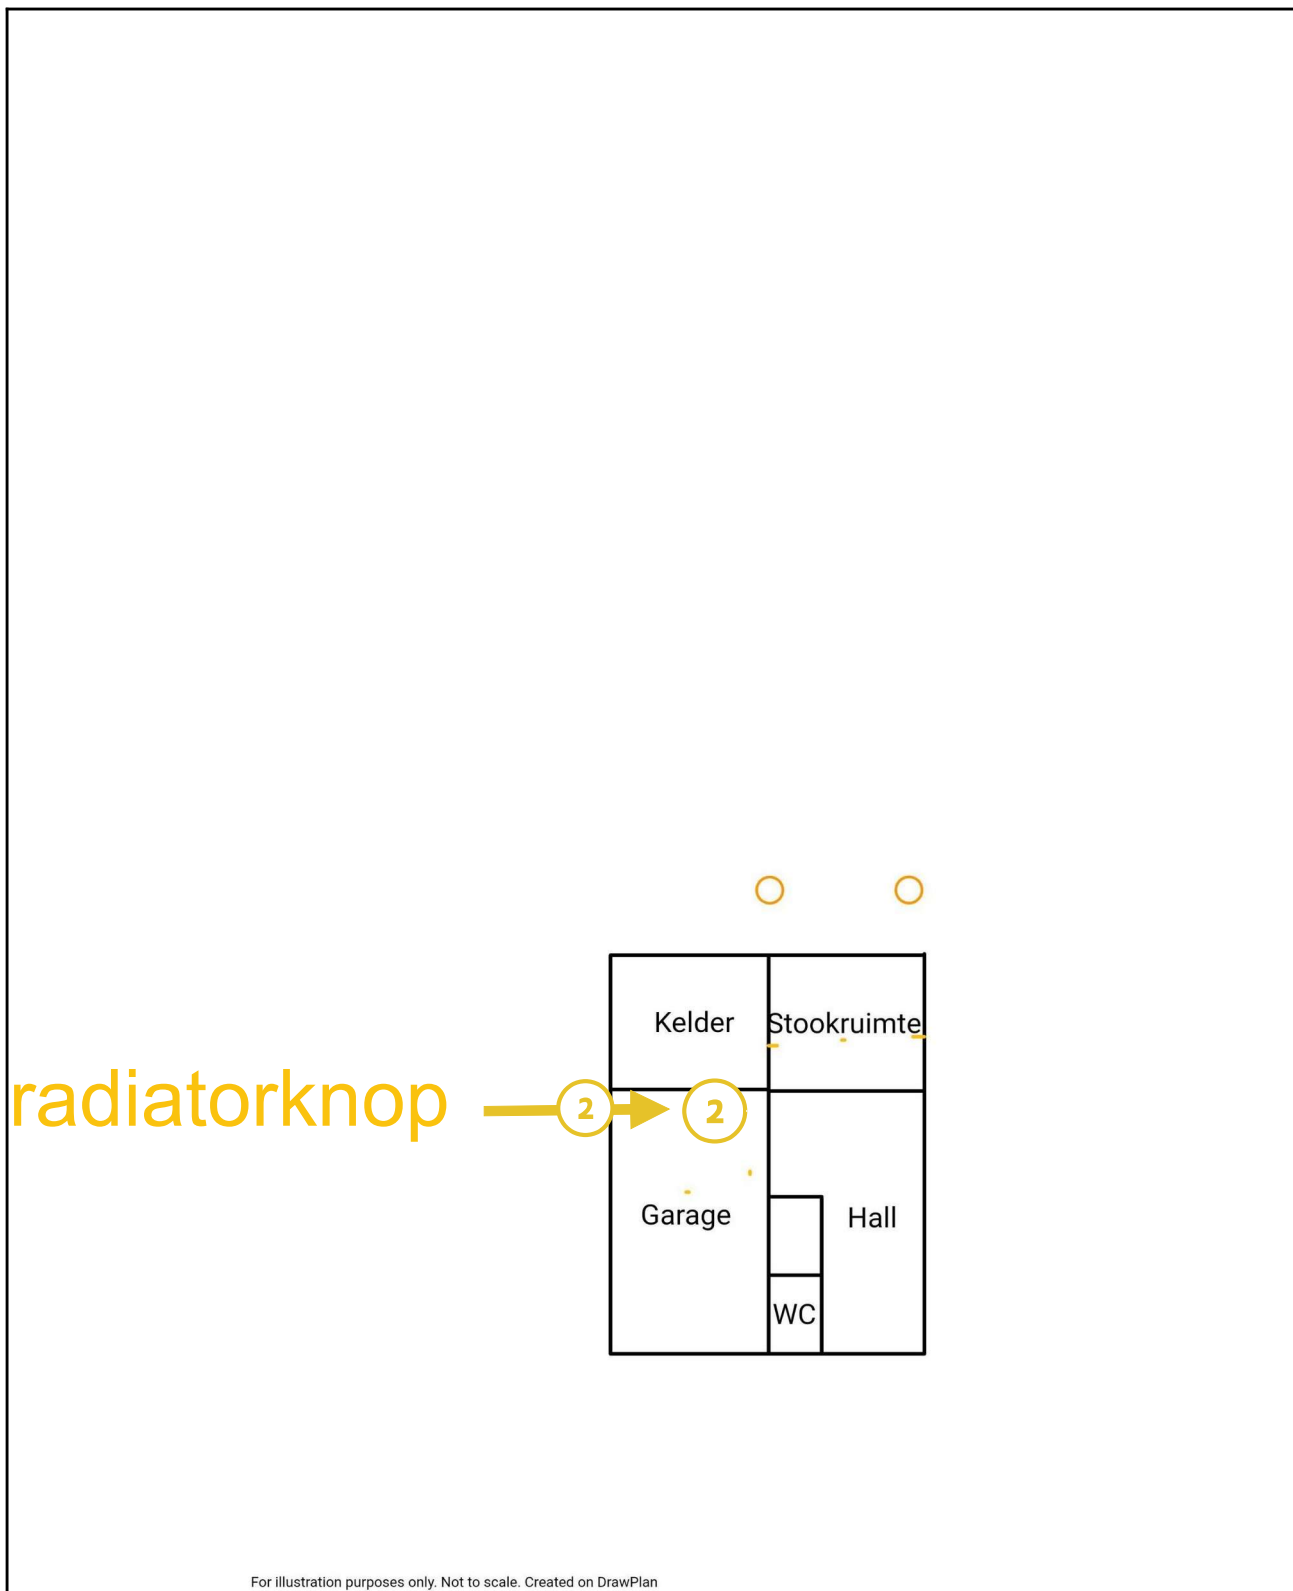
Plan 1.3: Plan V0 (radiatorknoppen & bakeliet)

2. Radiatorknoppen

Asbestmateriaal

Zorgvuldig beheren

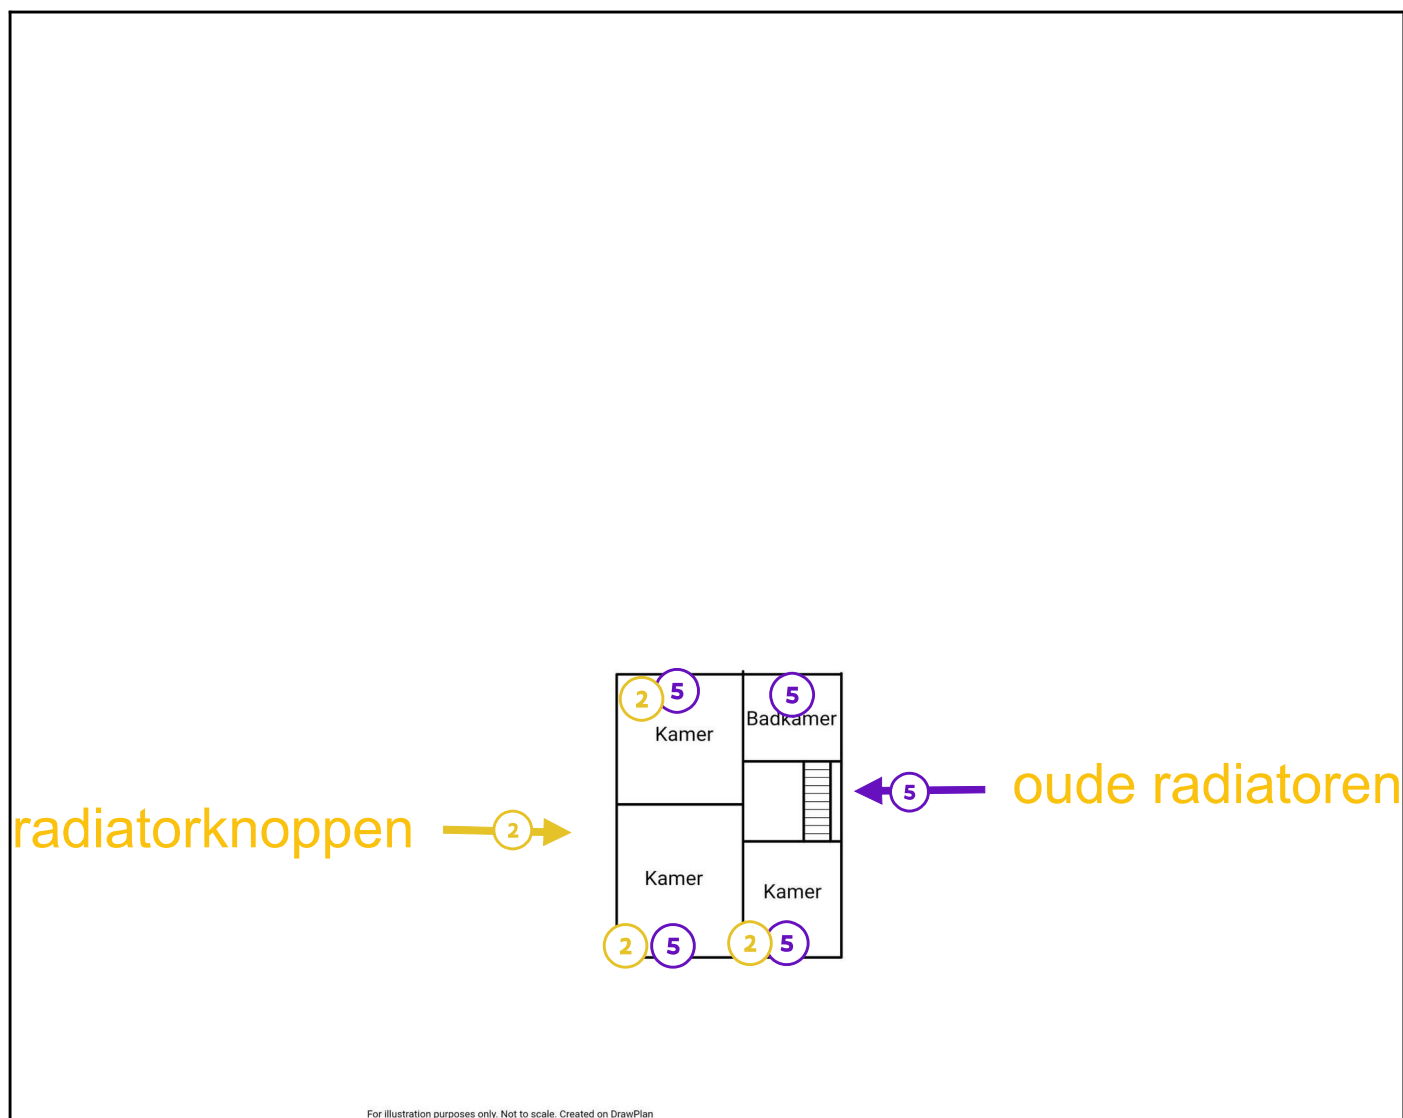
Plan 1.10: Plan V2 (oude radiatoren & radiatorknoppen)

Beschrijving	Type	Actie
2. Radiatorknoppen	Asbestmateriaal	Zorgvuldig beheren
5. Oude radiatoren	Advies	-

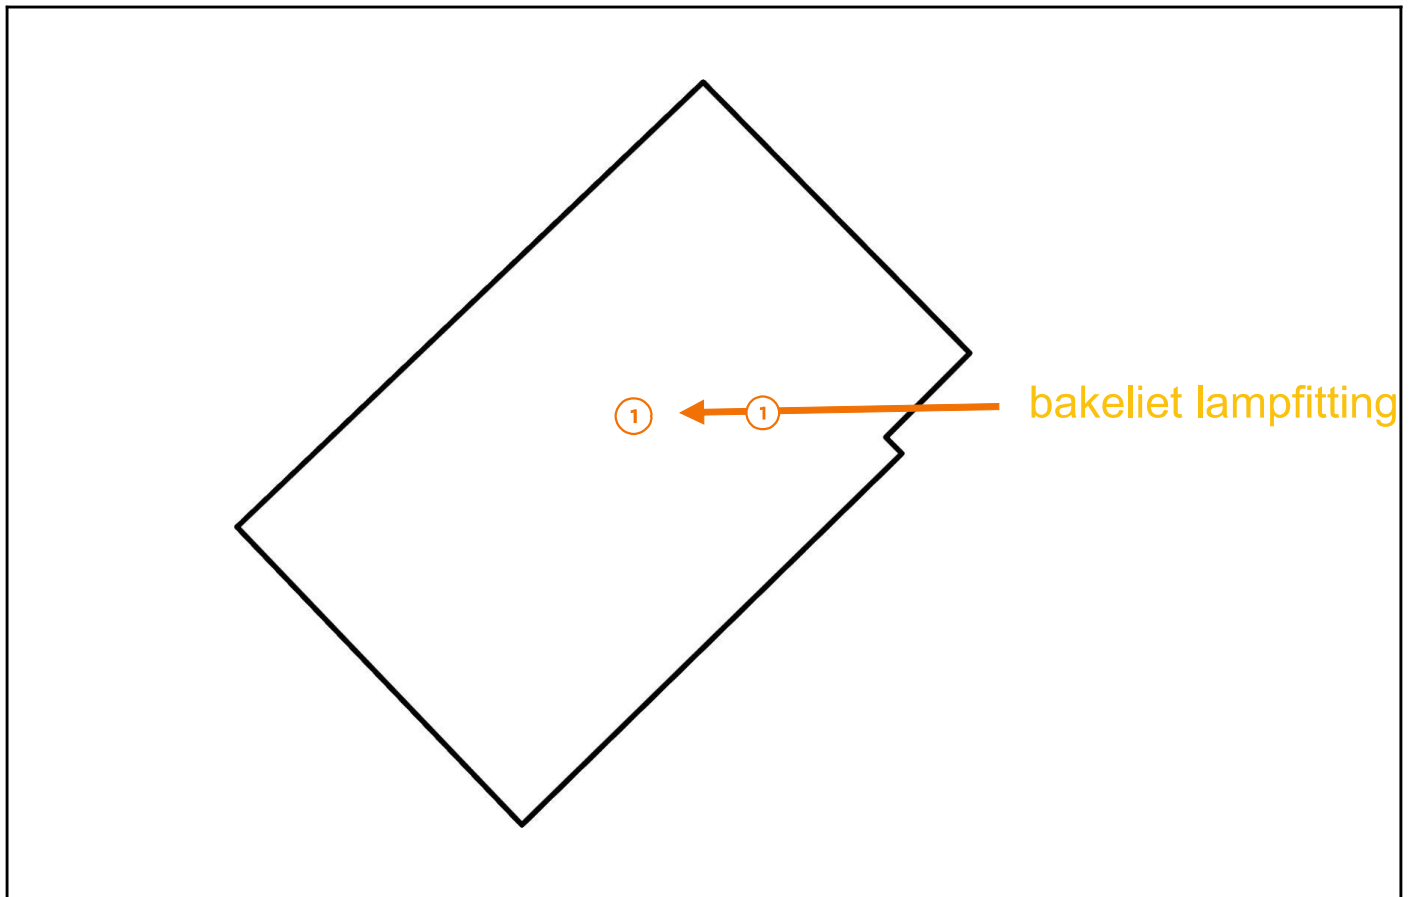
Plan 1.11: Plan V3 (bakeliet)

Beschrijving	Type	Actie
1. Bakeliet schakelaars/stopcontacten/lampfitting	Asbestmateriaal	Verwijderen

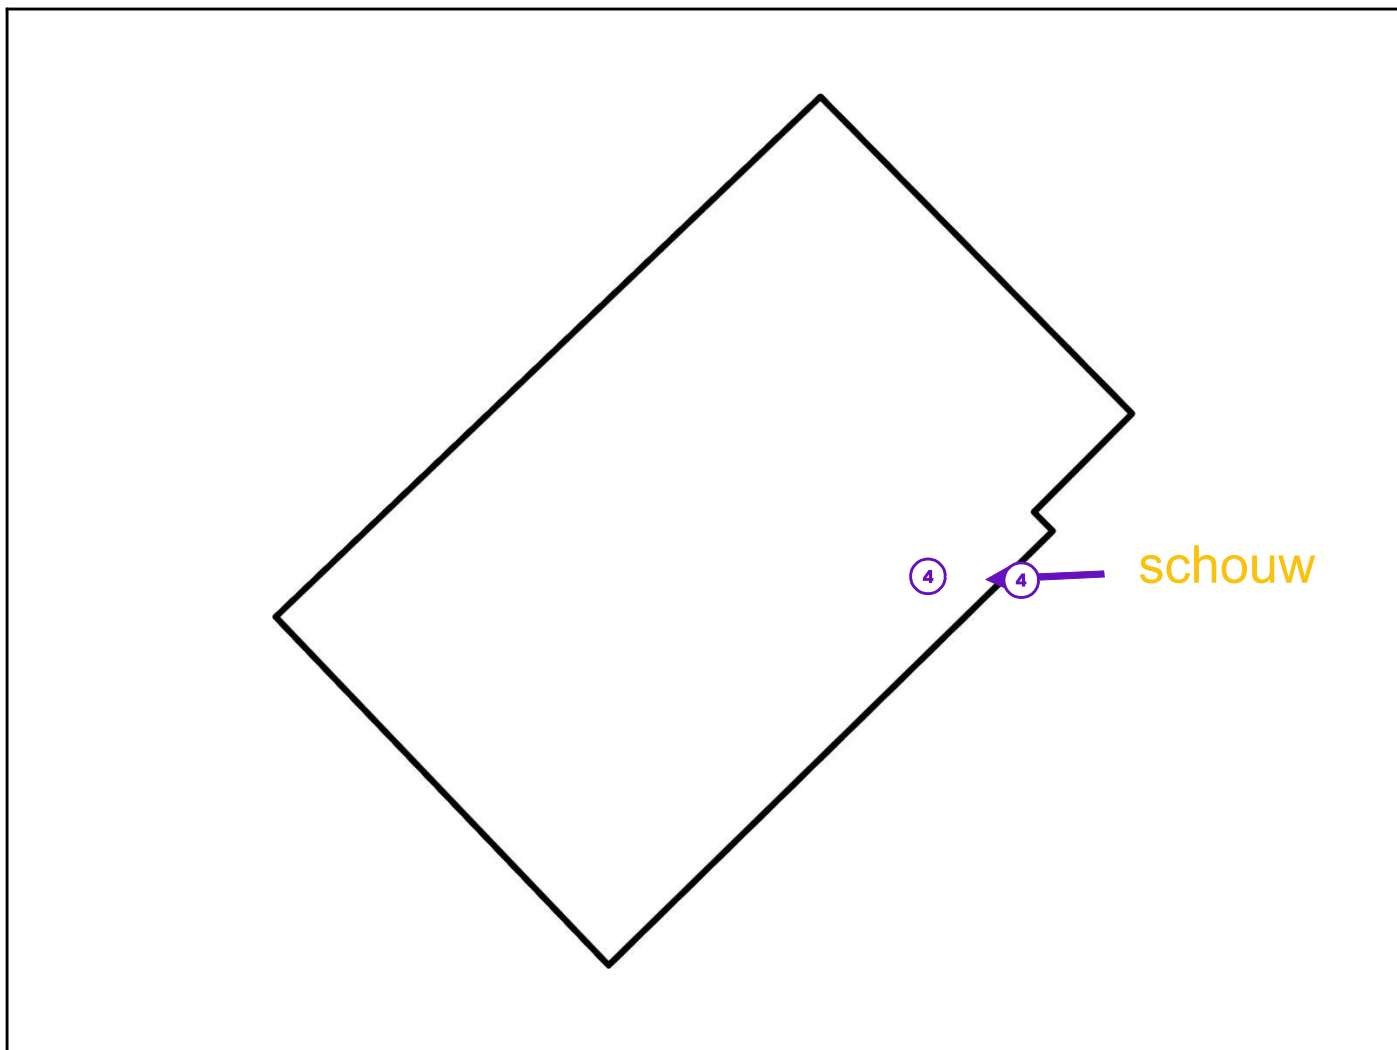
Plan 1.12: Plan omtrek woning (schouw)

Beschrijving	Type	Actie
4. Schouw	Beperking	-

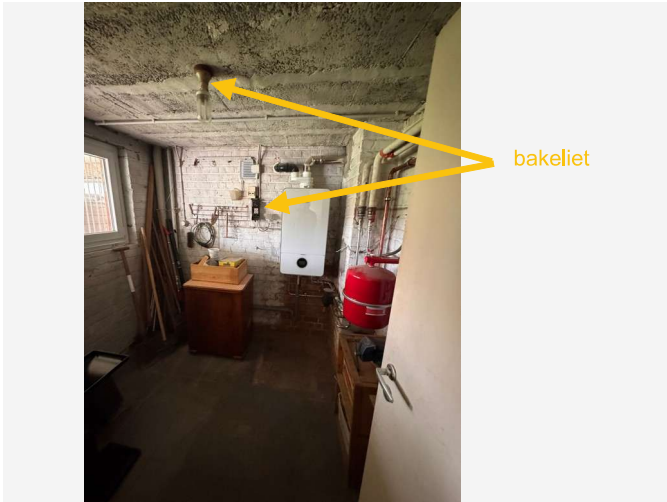
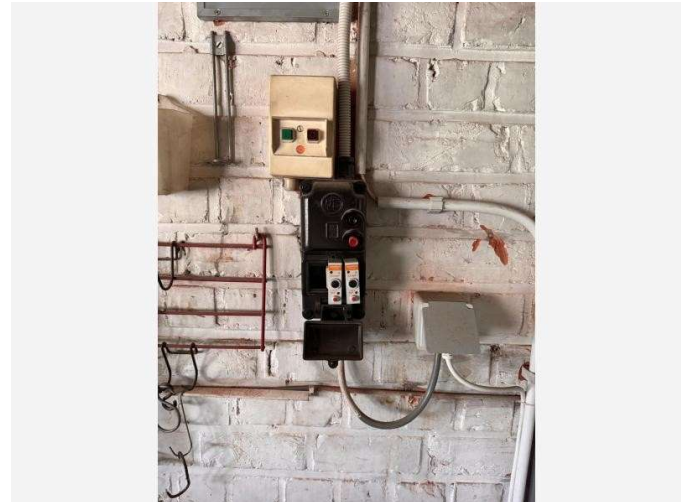
Fiche 1: Bakeliet schakelaars/stopcontacten/lampfitting

Het asbestmateriaal valt onder de mijlpaal van 2040.

Verhoogd materiaalrisico en/of verhoogde kans op vezelvrijgave

Verwijderen

- Zorg voor een veilig beheer. Vermijd het beschadigen van het asbestmateriaal. Controleer de toestand jaarlijks op wijzigingen.
- Voer bijkomende staalname(s) uit.

- Eenvoudige handelingen: mag via doe-het-zelf of door werknemer(s) met opleidingsattest eenvoudige handelingen
Deze toepassing kan door een aannemer die over een opleidingsattest eenvoudige handelingen beschikt of door een particulier (doe-het-zelf), verwijderd worden indien er geen verhoogd risico op vrijgave van asbestvezels (max. concentratie 0,01 vezels/cm³ - CODEX Art. VI.3-54) ontstaat en de toepassing voorafgaand wordt gefixeerd/bevochtigd; de individuele elementen zonder machinale werktuigen (boormachine, slijpschijf, hogedrukreiniger,...) en zonder breken of gooien een voor een losgemaakt worden; en ten slotte dubbel en luchtdicht verpakt weggevoerd worden naar een erkend afvalpunt (recyclagepark).

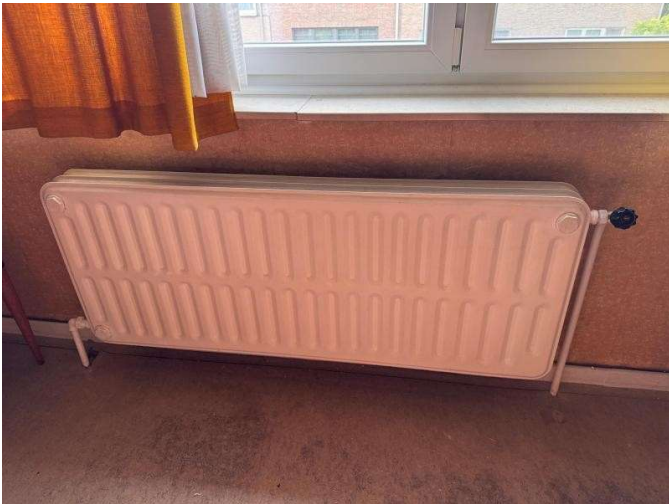
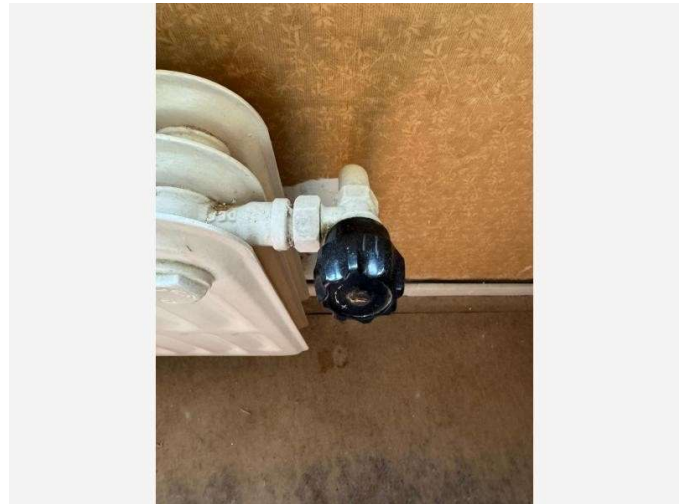
Het asbestmateriaal valt onder de mijlpaal van 2040.

Eindbeoordeling materiaalrisico	Laag materiaalrisico en/of verlaagde kans op vezelvrijgave
---------------------------------	--

Zorgvuldig beheren

- Zorg voor een veilig beheer. Vermijd het beschadigen van het asbestmateriaal. Controleer de toestand jaarlijks op wijzigingen.
- Voer bijkomende staalname(s) uit.

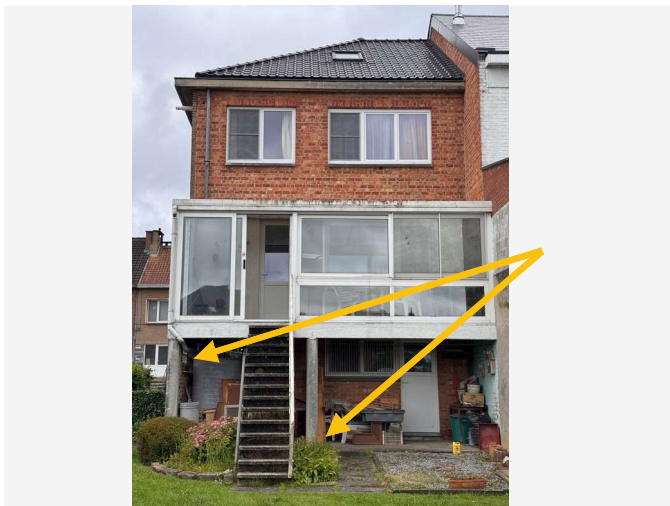
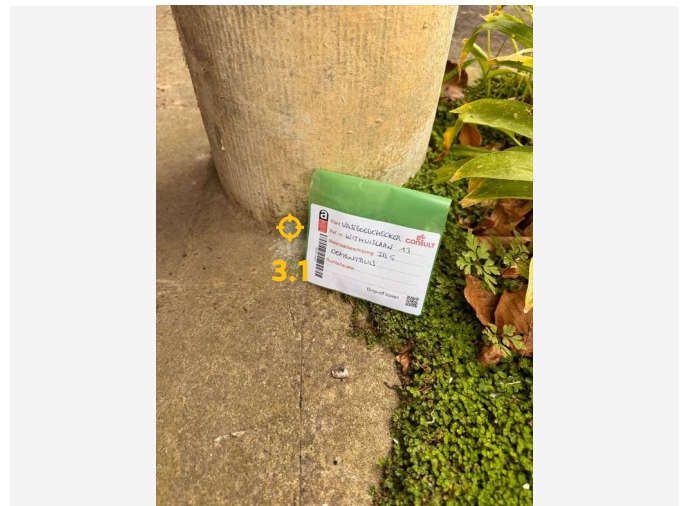
Eindbeoordeling materiaalrisico	Laag materiaalrisico en/of verlaagde kans op vezelvrijgave
---------------------------------	--

#	Type	Referentie	Resultaat
3.1	Puntmonster	ID5	Crocidoliet, Chrysotiel

Zorgvuldig beheren

- Zorg voor een veilig beheer. Vermijd het beschadigen van het asbestmateriaal. Controleer de toestand jaarlijks op wijzigingen.
- Scherm in afwachting van verwijdering het asbestmateriaal af van luchtstromingen en verstoring: bijvoorbeeld door het te verpakken, te fixeren, af te dekken, signalisatie - afbakening aan te brengen, ...

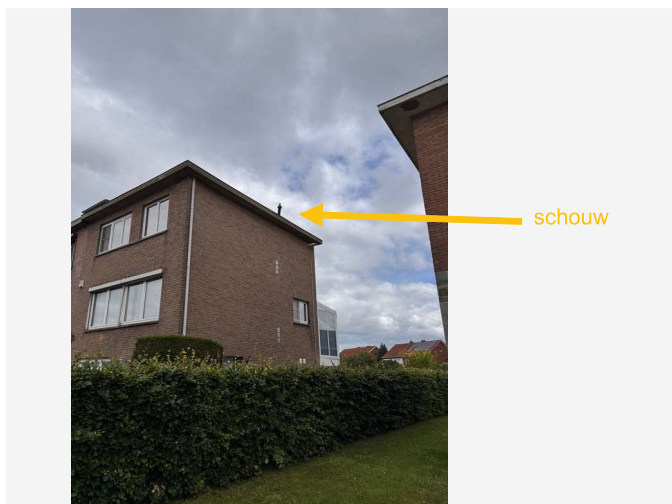
Situeringfoto

Reden: Het te onderzoeken materiaal situeert zich hoger dan 3,50 m te rekenen vanaf een veilige ondergrond

Uitleg van de asbestdeskundige: De binnenkant van de schouw is niet waarneembaar. De schouw bevat binnenin mogelijk een asbestcement rookgaskanaal. Laat dit onderzoeken bij eventuele werken.

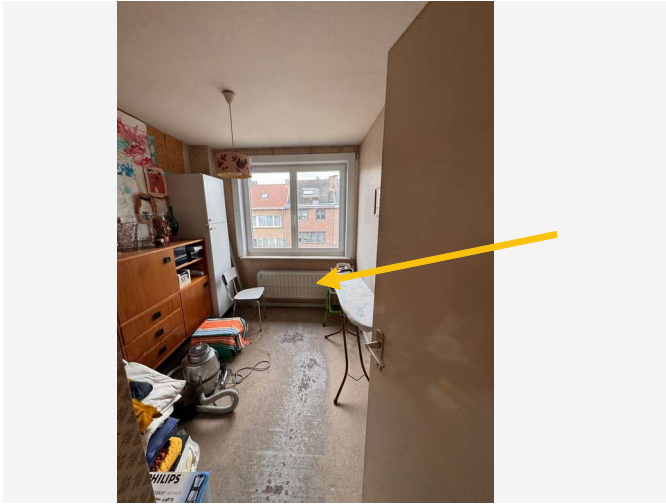
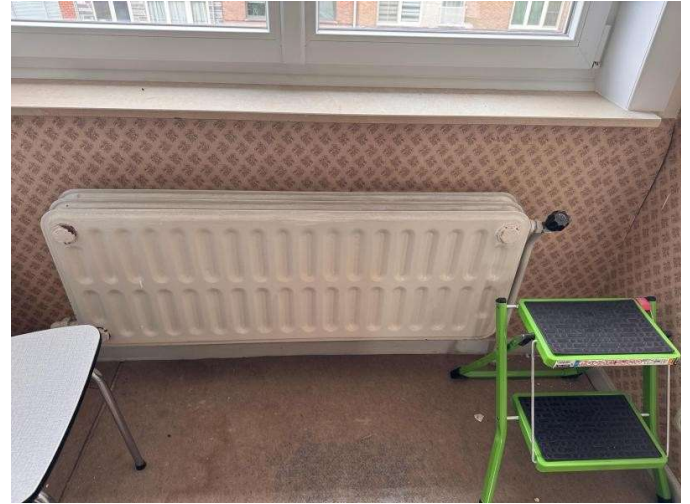
De radiatoren bevatten mogelijk asbesthoudende pakkingen en/of elementen. Laat ze onderzoeken bij onderhoud of vervanging.

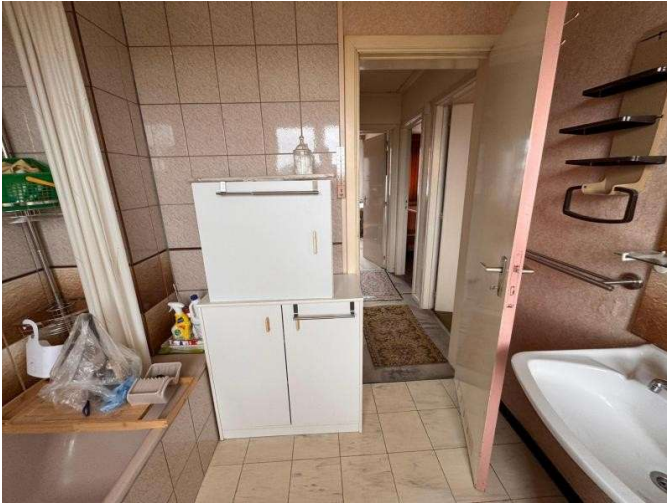
Faiencetegels zijn mogelijk gelijmd met asbesthoudende lijm. Bij werken, laat dit controleren.

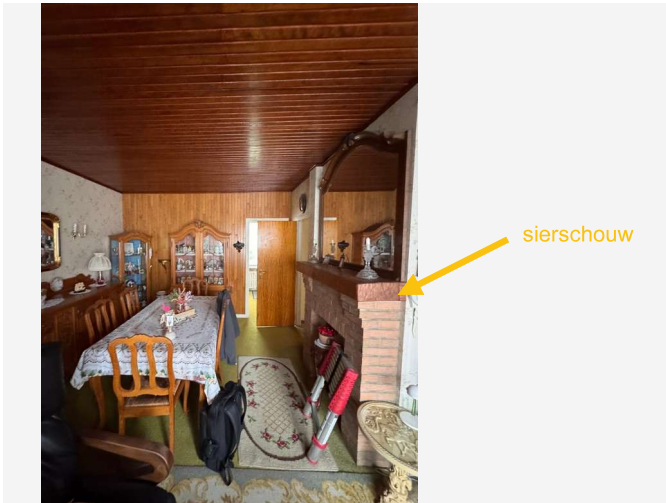
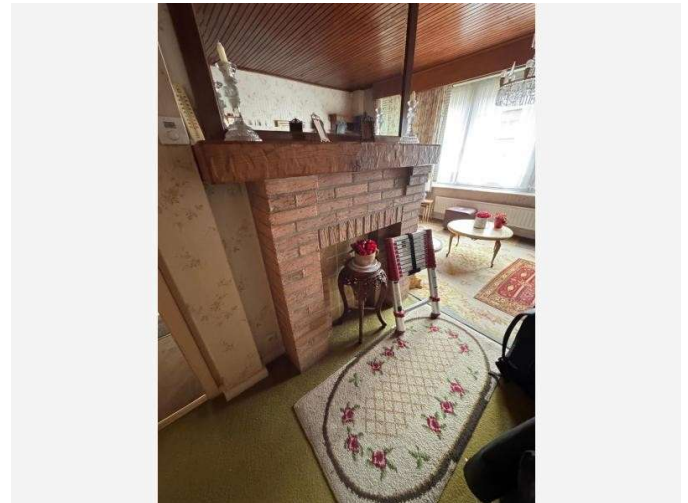
In de sierschouw zijn mogelijk asbesthoudende materialen verwerkt. Laat dit nakijken bij werken.
