# Asbestinventarisatetest

Bloemendal 20, 1700 Dilbeek

Attestnummer : 20260722-000160.000

Uitgegeven op : 22.07.2026

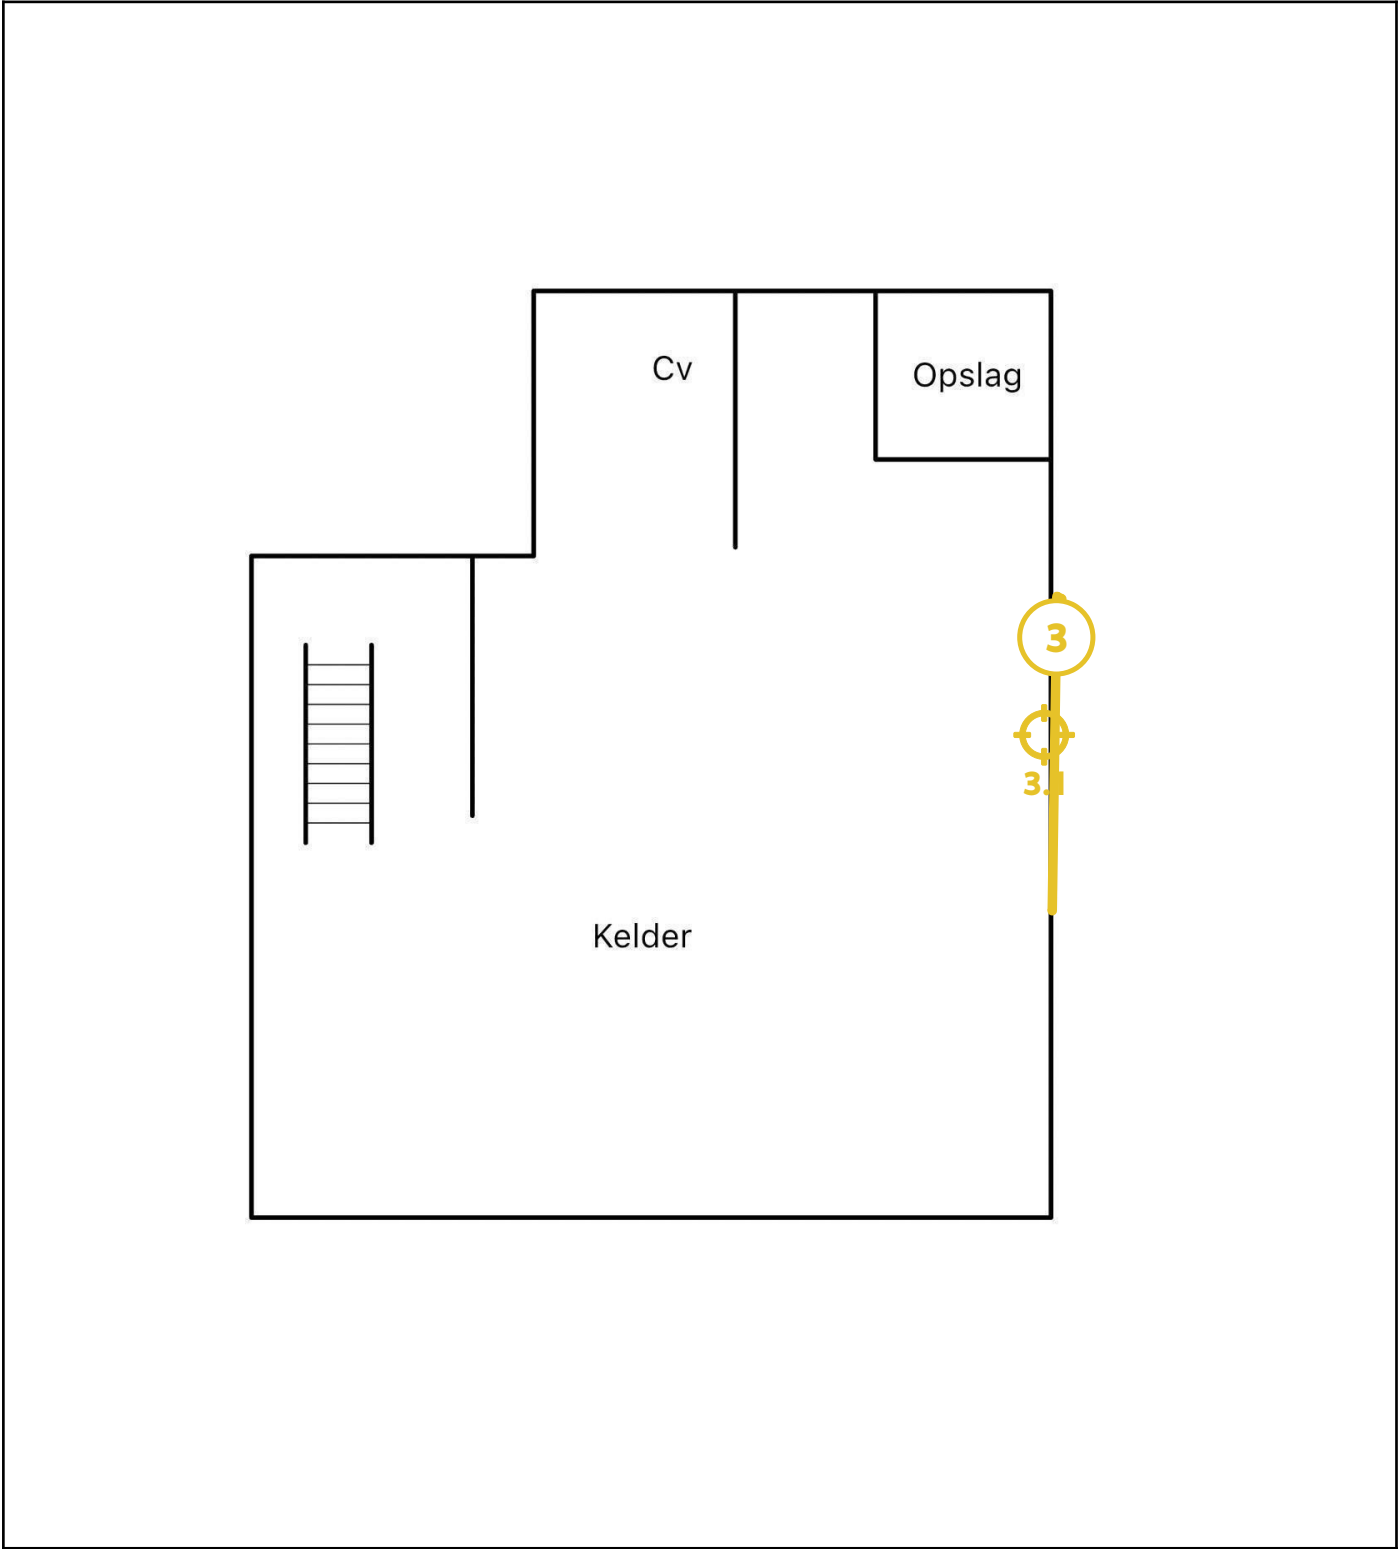
Plan 1.4: -1 kit

| 3. Kit tussen aluminium vensters | Asbestmateriaal | Zorgvuldig beheren |
| 3.1 Code: MM12 | Puntmonster | - |

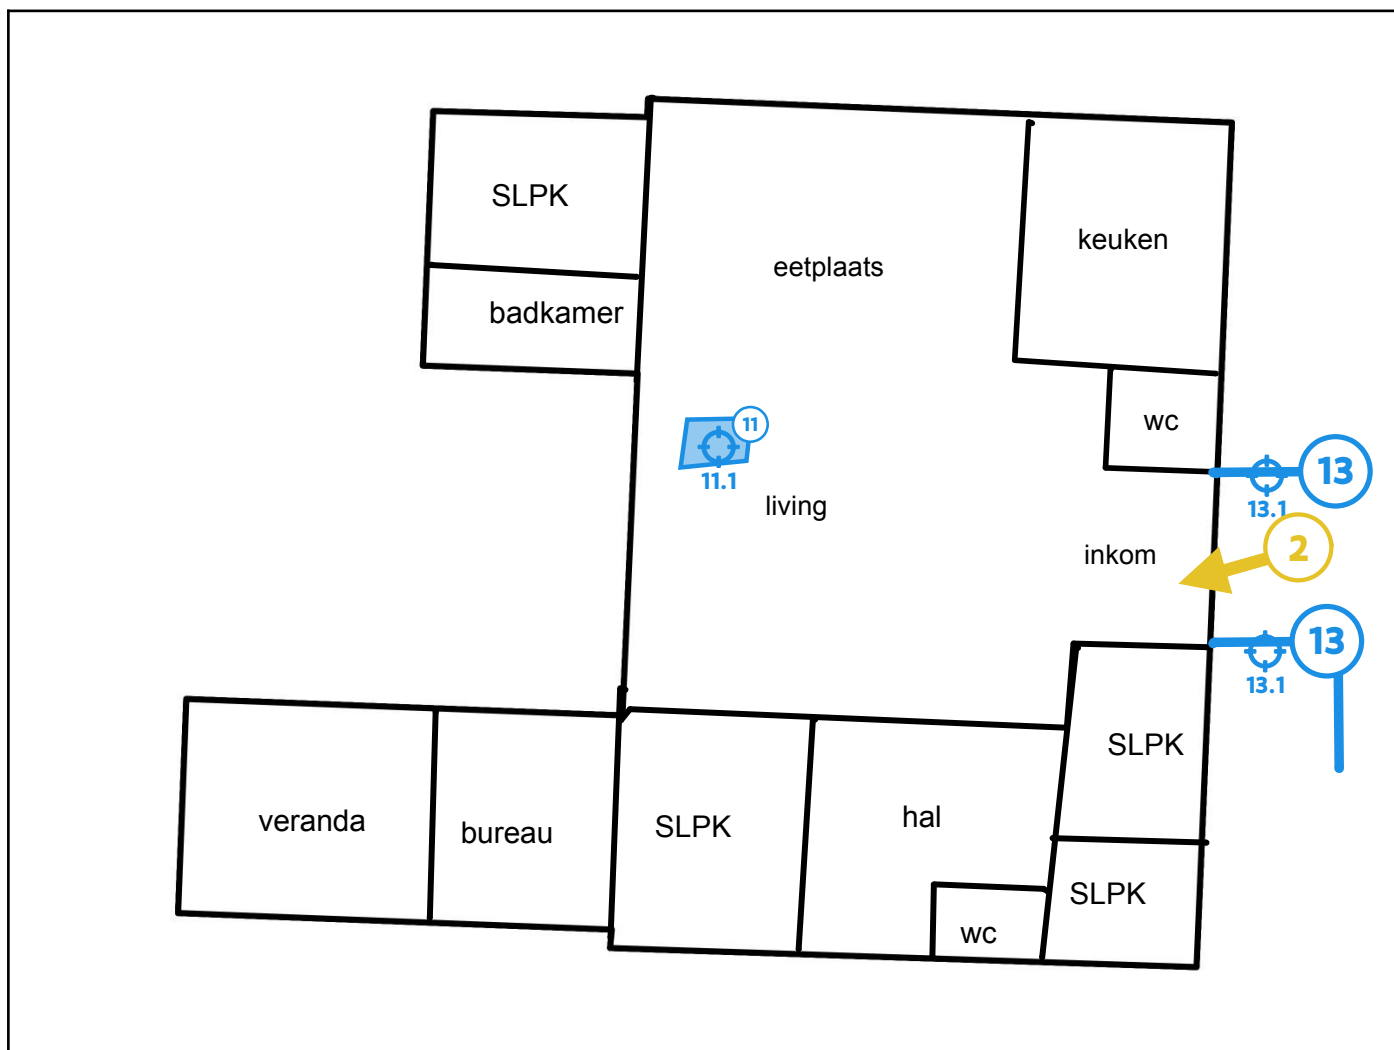
## Plan 1.5: +0

| Beschrijving | Type | Actie |
|---|---|---|
| 2. Glasal deurpaneel | Asbestmateriaal | Zorgvuldig beheren |

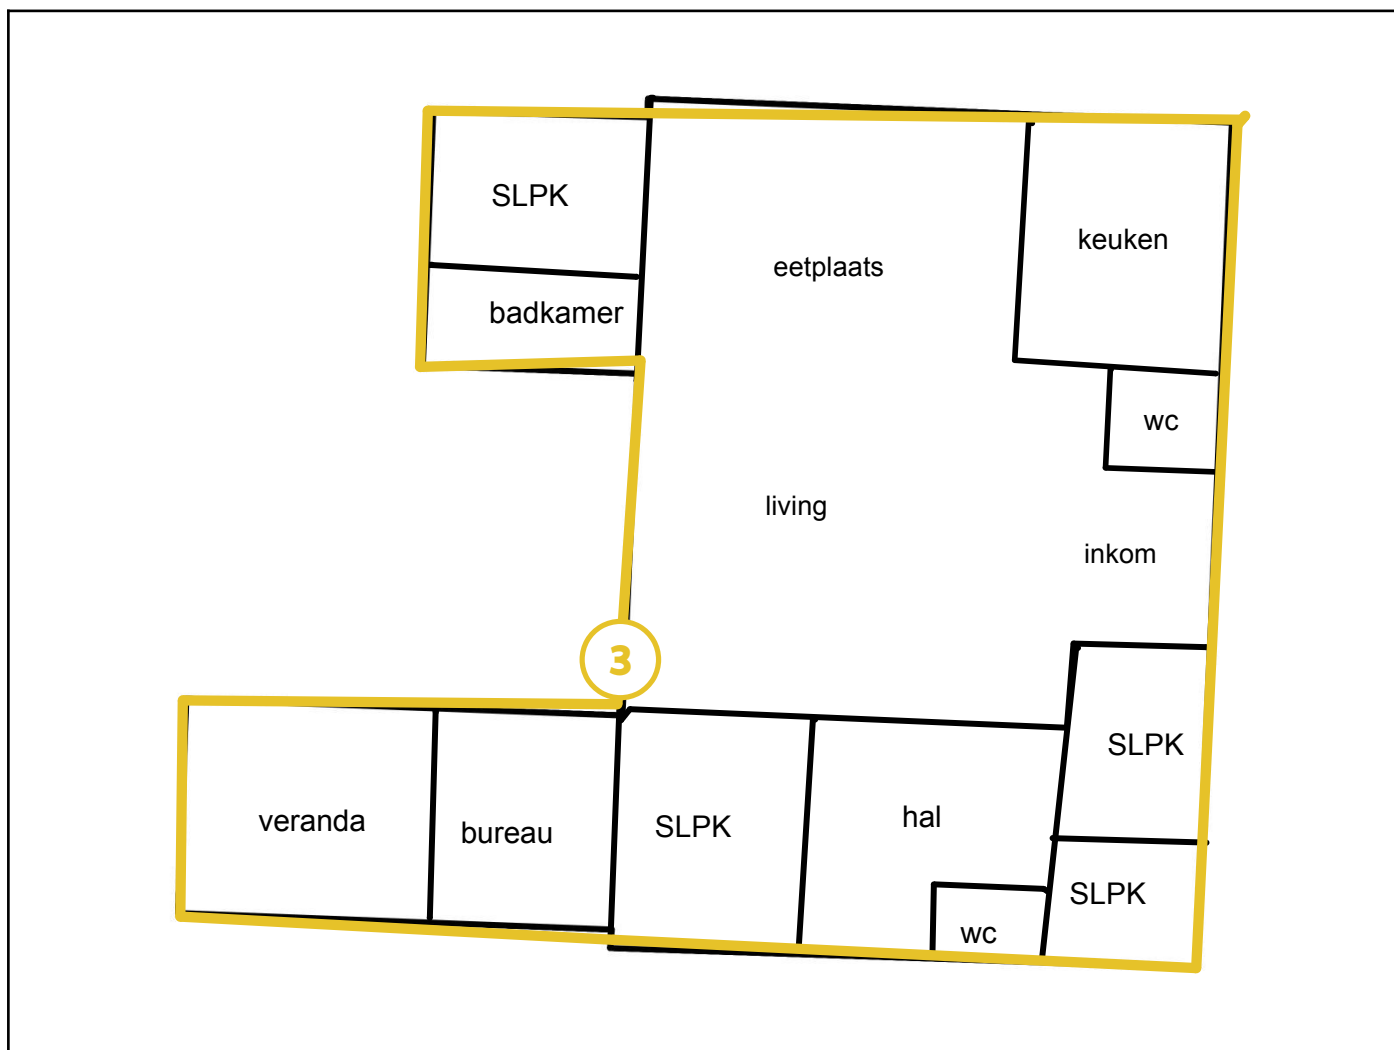
## Plan 1.8: +0 kit

| Beschrijving | Type | Actie |
|---|---|---|
| 3. Kit tussen aluminium vensters | Asbestmateriaal | Zorgvuldig beheren |

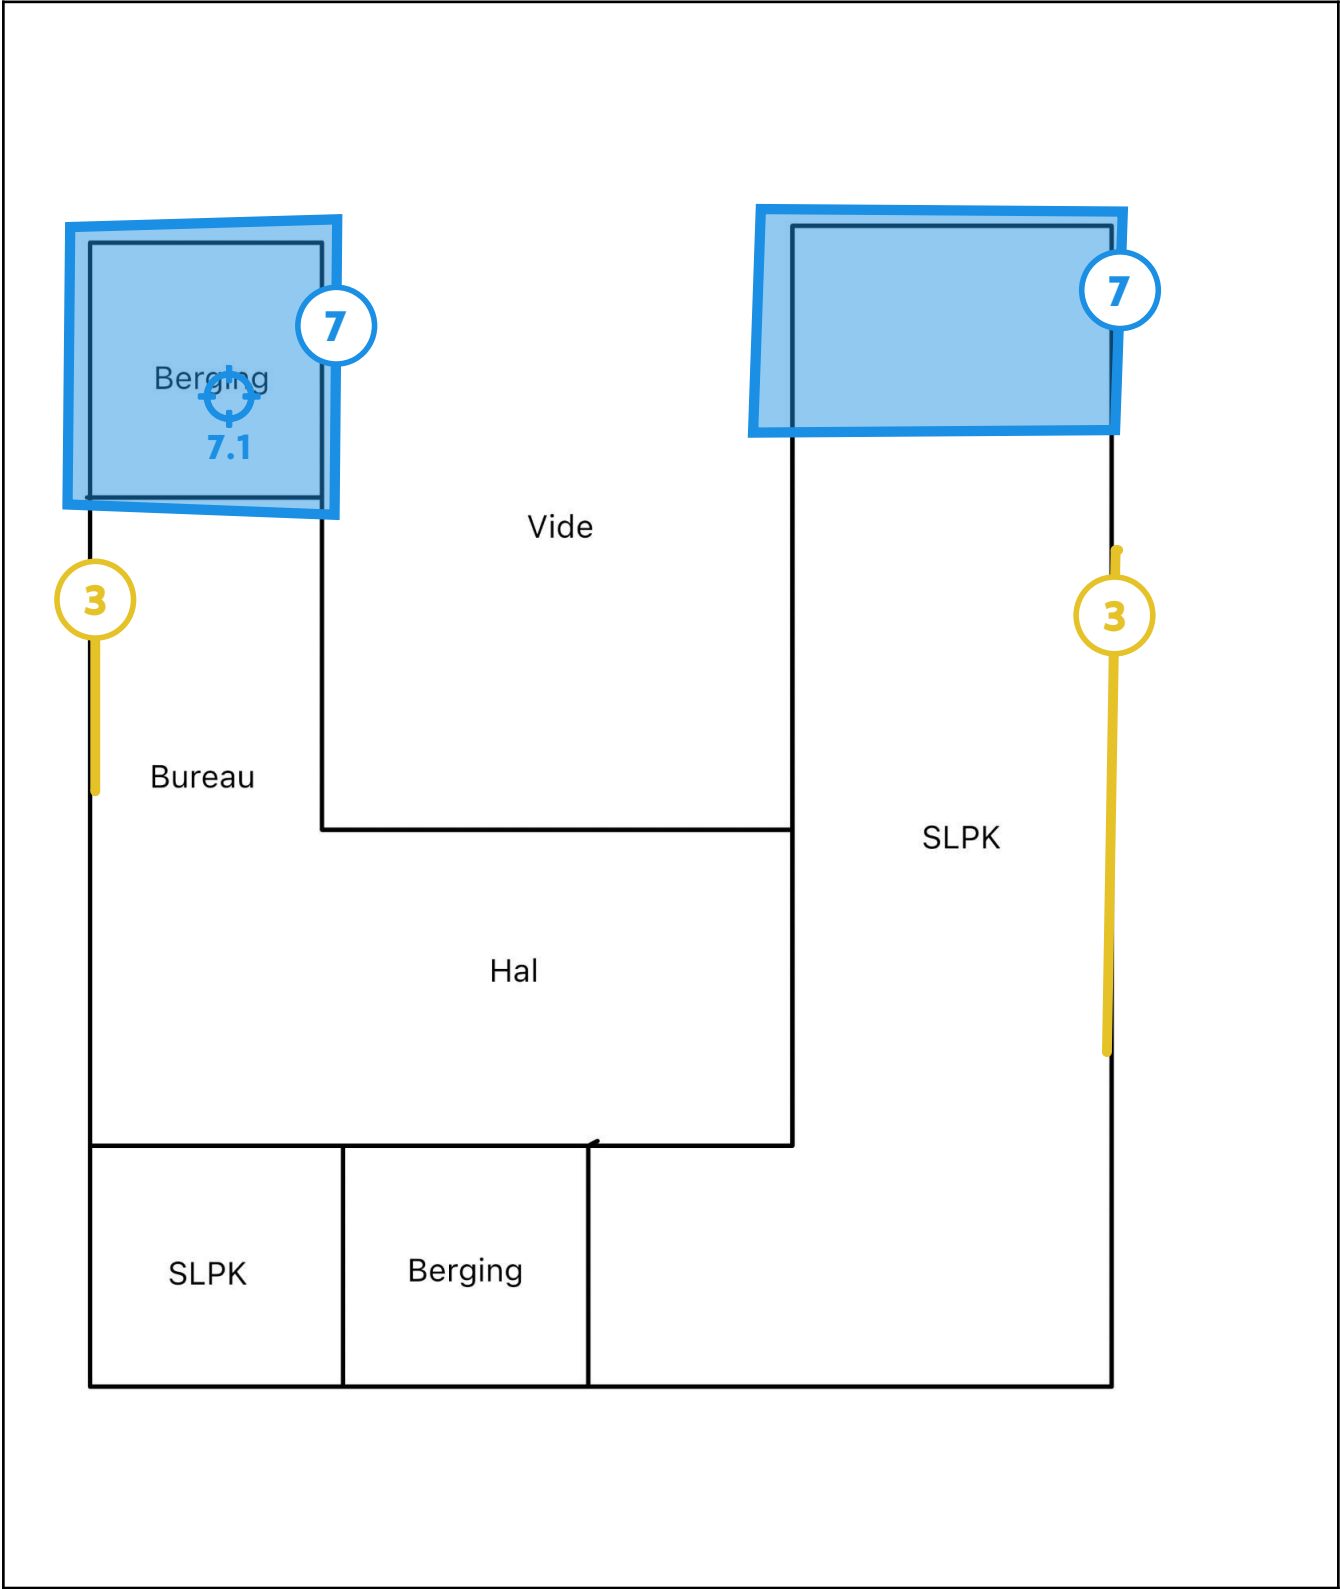
Plan 1.9: +1

| 3. Kit tussen aluminium vensters | Asbestmateriaal | Zorgvuldig beheren |

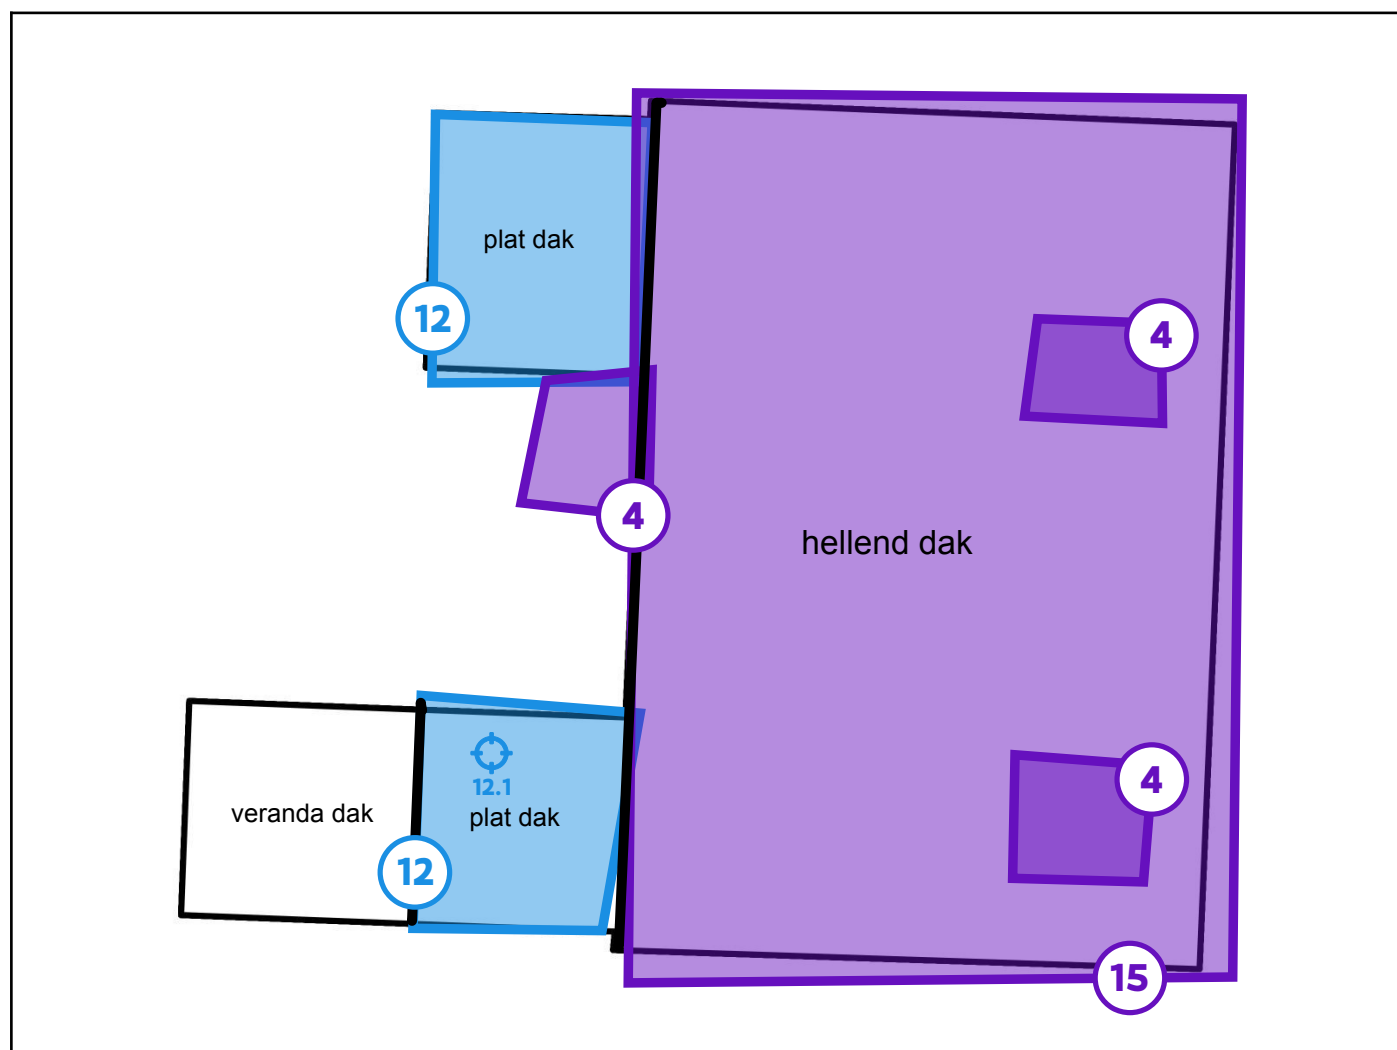
## Plan 1.13: Daken buitenkant

| Beschrijving | Type | Actie |
|---|---|---|
| 4. Schouw | Beperking | - |

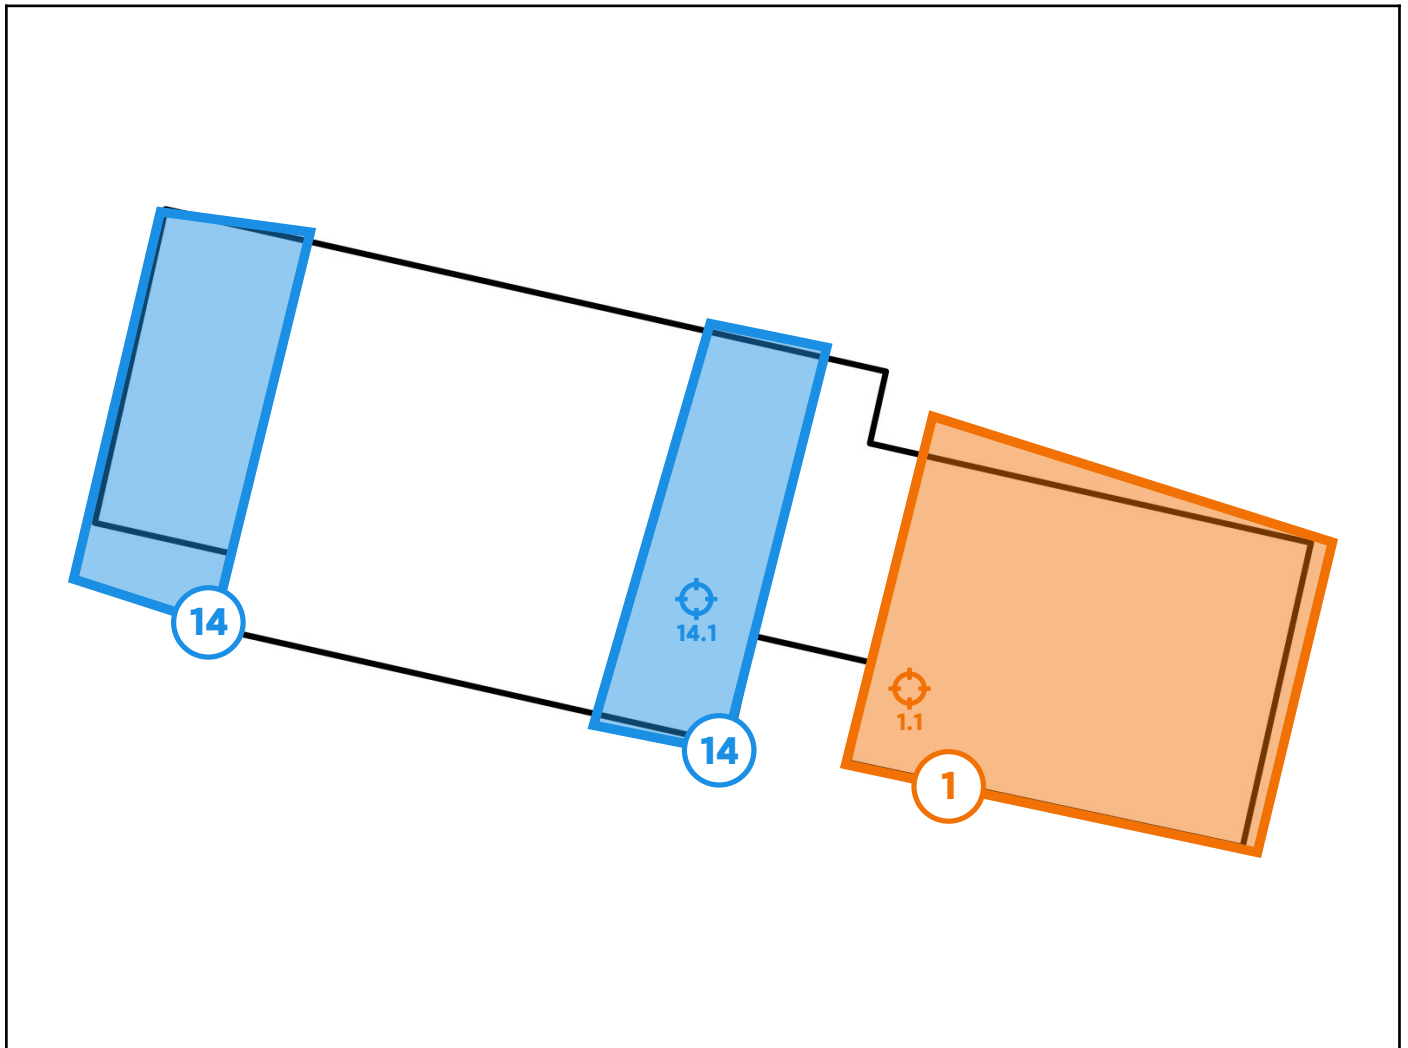
## Plan 4.1: Tuinhuis 1 plan

| Beschrijving | Type | Actie |
|---|---|---|
| 1. Dak bestaande uit golfplaten | Asbestmateriaal | <b>Verwijderen</b> |
| 1.1 Code: MM09 | Puntmonster | - |

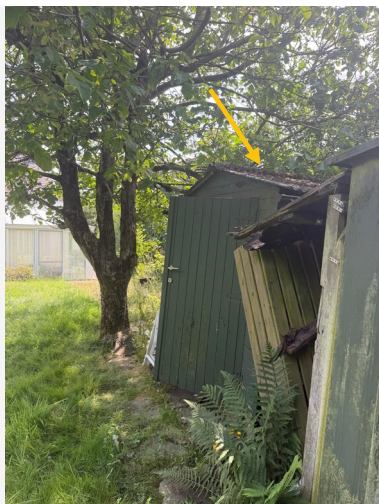
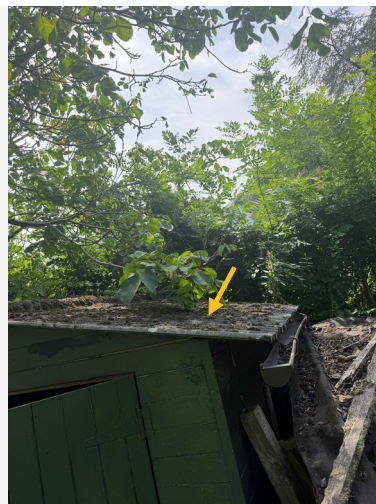
Het asbestmateriaal valt onder de mijlpaal van 2034.

| Eindbeoordeling materiaalrisico | Verhoogd materiaalrisico en/of verhoogde kans op vezelvrijgave |

| Gebondenheid | Categorie 1: hechtgebonden in oorsprong |
| Asbestsoort (vezeltype) | Alleen chrysotiel aanwezig |
| Asbestconcentratie | Laag (< 50%) |
| Afschermingsgraad van het gehele materiaal | Geheel of deels vrij aan de buitenlucht, maar geen contact met binnenlucht |
| Toestand van het materiaal | Matig beschadigd, matig verweerd |

| # | Type | Referentie | Resultaat |
|---|---|---|---|
| 1.1 | Puntmonster | MM09 | Chrysotiel |

| Beschrijving | Dak bestaande uit golfplaten |

Verwijderen

- Verwijder dit asbestmateriaal zo snel mogelijk. Volg de toestand goed op.
- Hemelwater dat afspoelt van asbestcement daken of gevels kan asbestdeeltjes bevatten. Gebruik het enkel voor gesloten circuits (bv. spoelen toiletten). Reinig na het vervangen van het dak of de gevel de dakgoten en regenwaterput of -ton om asbesthoudend sediment of slib te verwijderen

- Eenvoudige handelingen: mag via doe-het-zelf of door werknemer(s) met opleidingsattest eenvoudige handelingen  
Deze toepassing kan door een aannemer die over een opleidingsattest eenvoudige handelingen beschikt of door een particulier (doe-het-zelf), verwijderd worden indien er geen verhoogd risico op vrijgave van asbestvezels (max. concentratie 0,01 vezels/cm<sup>3</sup> - CODEX Art. VI.3-54) ontstaat en de toepassing voorafgaand wordt gefixeerd/bevochtigd; de individuele elementen zonder machinale werktuigen (boormachine, slijpschijf, hogedrukreiniger,...) en zonder breken of gooien een voor een losgemaakt worden; en ten slotte dubbel en luchtdicht verpakt weggevoerd worden naar een erkend afvalpunt (recyclagepark).

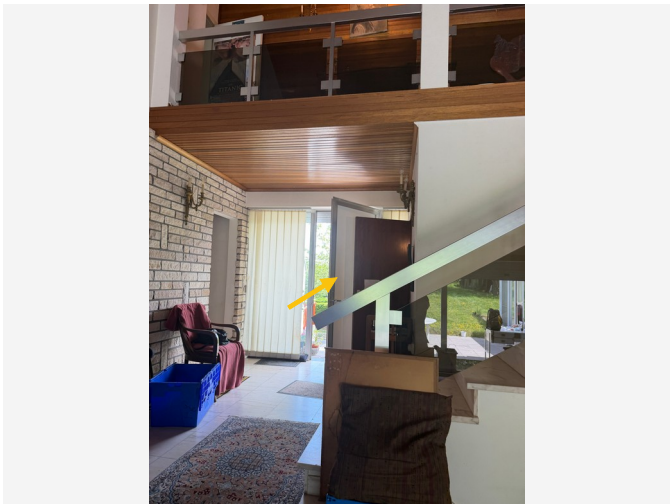
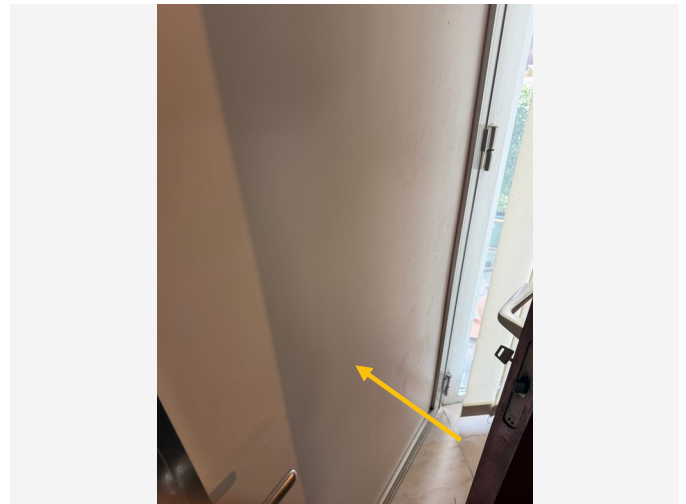
Het asbestmateriaal valt onder de mijlpaal van 2040.

| Eindbeoordeling materiaalrisico | Laag materiaalrisico en/of verlaagde kans op vezelvrijgave |

| Asbestsoort (vezeltype) | Crocidoliet aanwezig |
| Afschermingsgraad van het gehele materiaal | Geheel of deels vrij aan binnenluchtstromen |
| Toestand van het materiaal | Onbeschadigd, niet verweerd |

| Beschrijving | Glasal deurpaneel |
| Identificatiemethode | <p>De asbestdeskundige beoordeelt het materiaal als asbestverdacht en dus asbesthoudend, en dit zonder monstername.</p> <p>Motivatie: De monstername brengt andere schade aan dan schade die inherent is aan de monstername.</p> |

Zorgvuldig beheren

- Zorg voor een veilig beheer. Vermijd het beschadigen van het asbestmateriaal. Controleer de toestand jaarlijks op wijzigingen.
- Voer bijkomende staalname(s) uit.

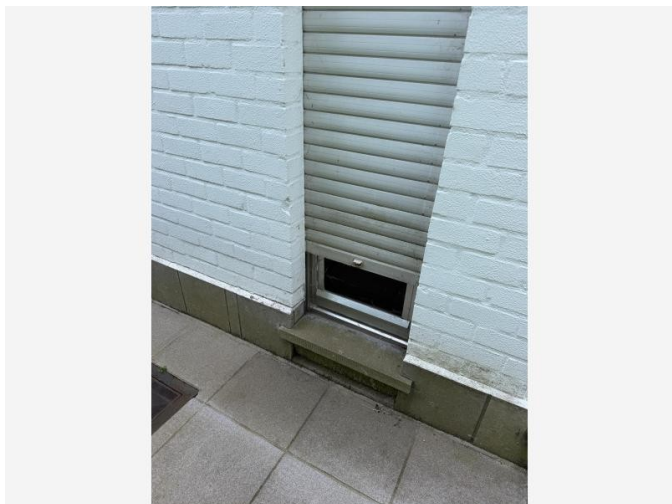
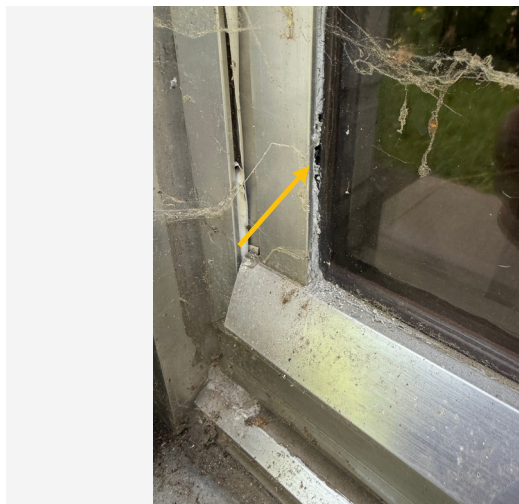
Het asbestmateriaal valt onder de mijlpaal van 2040.

Zorgvuldig beheren

- Zorg voor een veilig beheer. Vermijd het beschadigen van het asbestmateriaal. Controleer de toestand jaarlijks op wijzigingen.
