# Asbestinventarisatetest

Krekeldries 28, 1700 Dilbeek

Attestnummer : 20260902-000405.000

Uitgegeven op : 02.09.2026

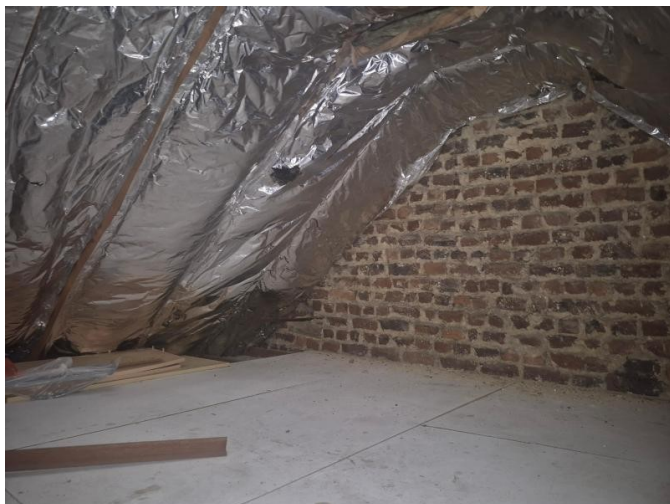
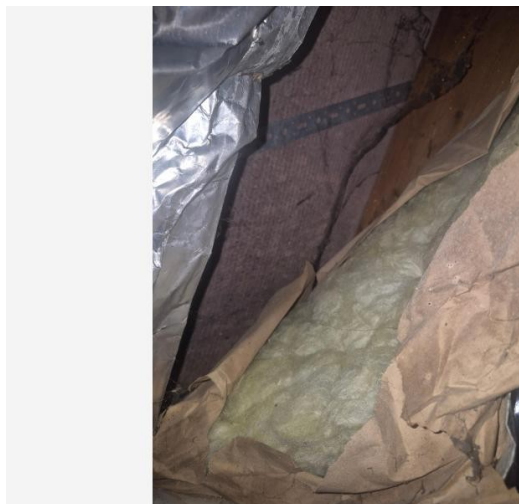
Overzichtsfoto

Detailfoto

| Eindbeoordeling materiaalarisico | Verhoogd materiaalarisico en/of verhoogde kans op vezelvrijgave |

| Asbestsoort (vezeltype) | Crocidoliet aanwezig |
| Toestand van het materiaal | Licht beschadigd, licht verweerd. Intacte calciumsilicaatplaat of materiaal met categorie 3-gebondenheid |

| Beschrijving | Onderdak |
| Asbestmateriaal | Plaat, paneel, tablet - Type Menuiserie |
| Opmerking | Roze platen met honingstructuur, moeilijk zichtbaar gezien de aanwezige isolatie. |

Het asbestmateriaal valt onder de mijlpaal van 2040.

Verwijderen

- Zorg voor een veilig beheer. Vermijd het beschadigen van het asbestmateriaal. Controleer de toestand jaarlijks op wijzigingen.

- Eenvoudige handelingen: mag via doe-het-zelf of door werknemer(s) met opleidingsattest eenvoudige handelingen  
Deze toepassing kan door een aannemer die over een opleidingsattest eenvoudige handelingen beschikt of door een particulier (doe-het-zelf), verwijderd worden indien er geen verhoogd risico op vrijgave van asbestvezels (max. concentratie 0,01 vezels/cm<sup>3</sup> - CODEX Art. VI.3-54) ontstaat en de toepassing voorafgaand wordt gefixeerd/bevochtigd; de individuele elementen zonder machinale werktuigen (boormachine, slijpschijf, hogedrukreiniger,...) en zonder breken of gooien een voor een losgemaakt worden; en ten slotte dubbel en luchtdicht verpakt weggevoerd worden naar een erkend afvalpunt (recyclagepark). In de zone mogen geen derden en/of minderjarigen aanwezig zijn en moet elke betrokken persoon steeds gepaste persoonlijke beschermingsmiddelen dragen: minimaal een FFP3-mondmasker (EN 149), wegwerpoverall met kap (minimaal Cat III, type 5/6), wegwerphandschoenen en overschoenen of afspoelbaar schoeisel. De werkzaamheden moeten onmiddellijk worden gestaakt indien de opgelegde voorwaarden met betrekking tot verwijdering, opslag, vervoer en afvoer niet kunnen worden opgevolgd. (Bron: VLAREM II: 6.4.0.1 par1, par2 en par3) Bewaar bewijsdocumenten van de asbestverwijdering (facturen, werkplannen, foto's,

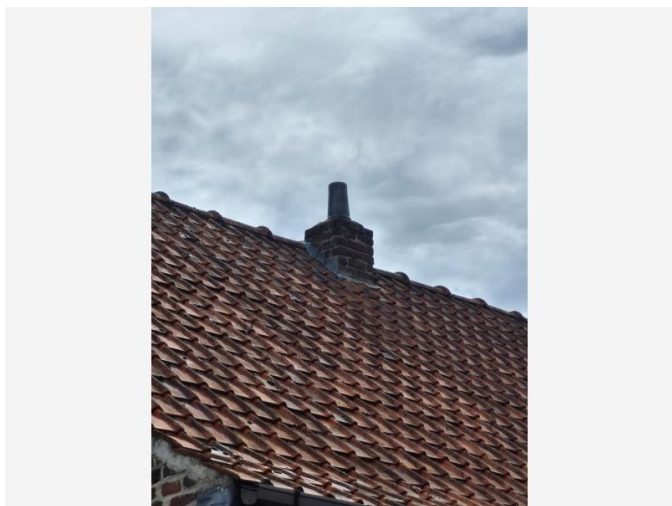
*Situeringfoto*

**Reden:** Het te onderzoeken materiaal situeert zich hoger dan 3,50 m te rekenen vanaf een veilige ondergrond

**Uitleg van de asbestdeskundige:** Niet zichtbaar van binnenuit en buiten te hoog

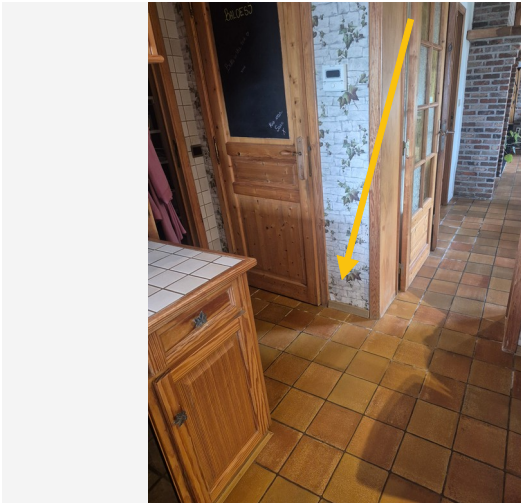
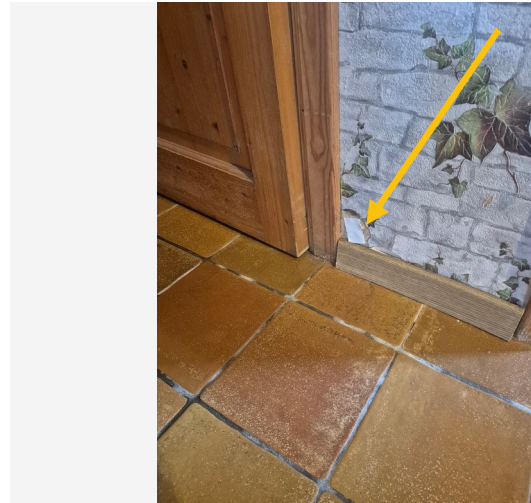
## Fiche 3: Pleisterwerk

Geen asbest

| # | Type | Referentie | Resultaat |
|---|---|---|---|
| 3.1 | Mengmonster | 1.PLM | Geen asbest |

| Opmerking | <p>Geschatte oppervlakte.</p> <p>Geen pleisterwerk op het plafond.</p> <p>Slechts een heel klein gedeelte van de muren zijn bepleisterd, het overig gedeelte van de muren heeft gyproc isolatie.</p> <p>Geen staalname in de inkom aangezien de muren bestaan uit gyproc.</p> |

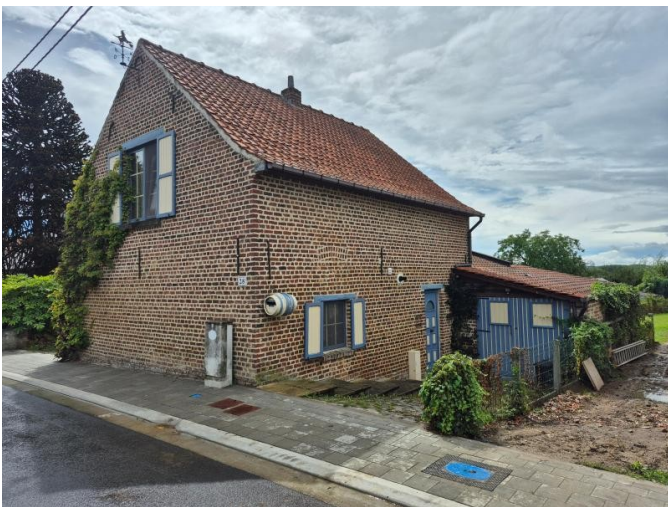
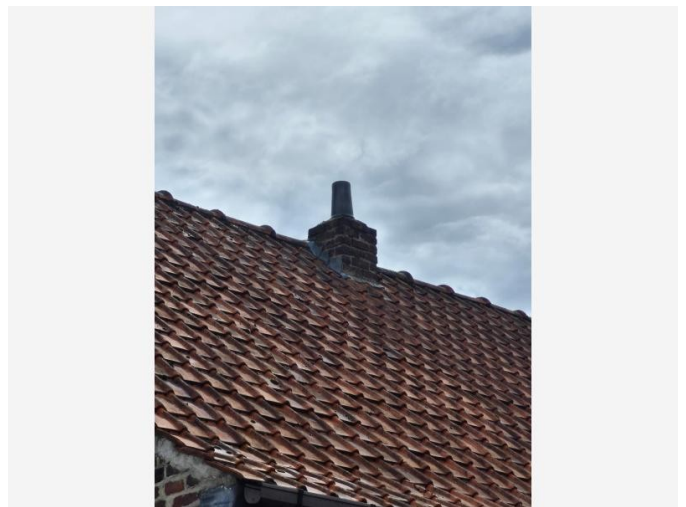
### Fiche 4: Dak

| Beschrijving | Notitie | Terug te vinden op plannen |
|---|---|---|
| Fiche 4: Dak | Klassieke dakpannen.<br><br>Het dak van de veranda bestaat uit hout, glas en plastic. | Plan 1.4: Hoofdgebouw plan |

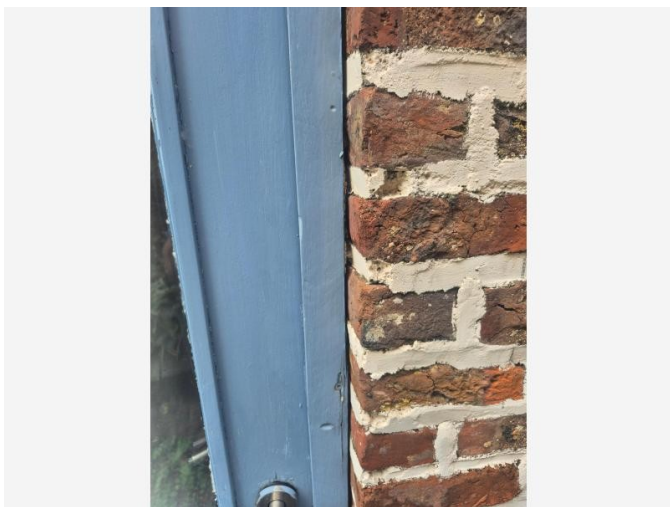
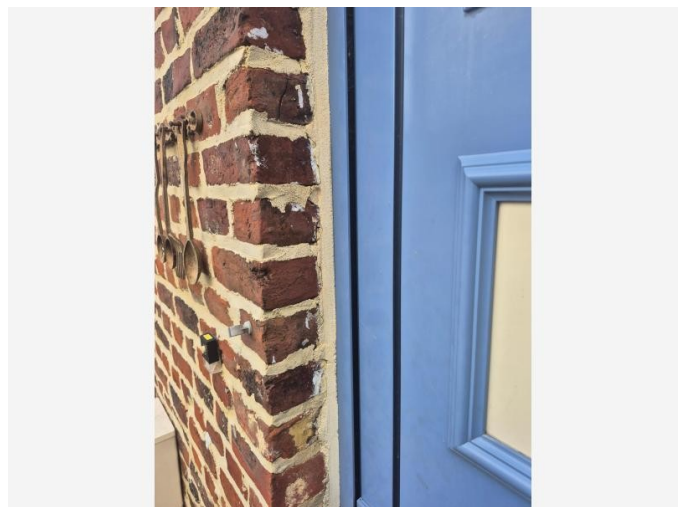
### Fiche 5: Mastiek

| Beschrijving | Notitie | Terug te vinden op plannen |
|---|---|---|
| Fiche 5: Mastiek | Geen zichtbare mastiek | - |

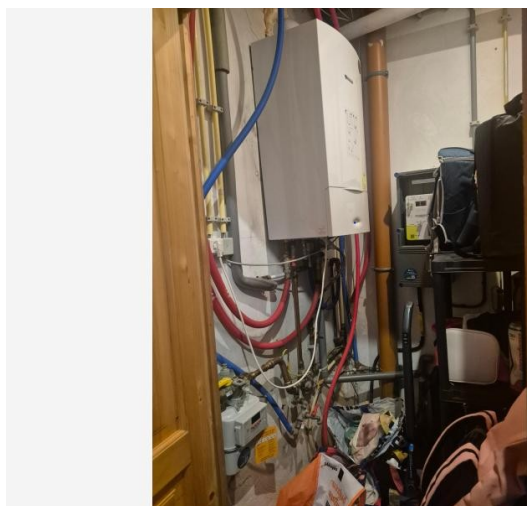
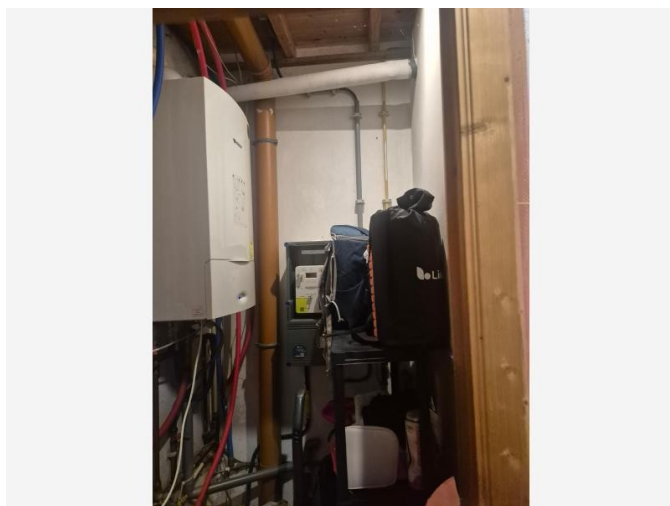
### Fiche 7: CV

| Beschrijving | Notitie | Terug te vinden op plannen |
|---|---|---|
| Fiche 7: CV | Een zeer recente CV, waar asbestpakkingen onmogelijk zijn. | Plan 1.1: Gelijkvloers |

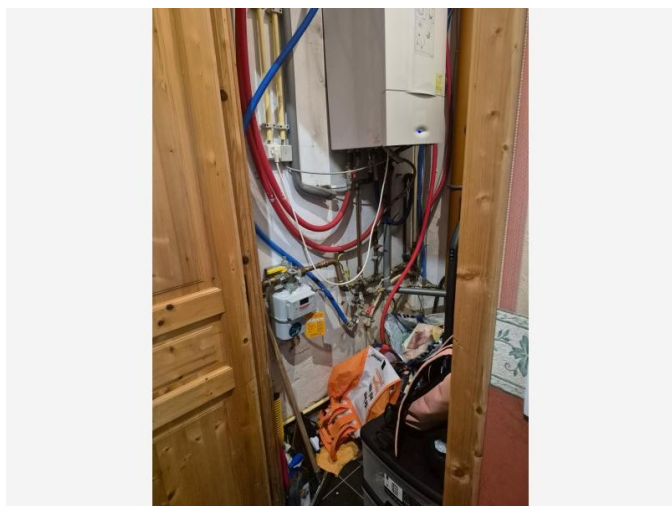
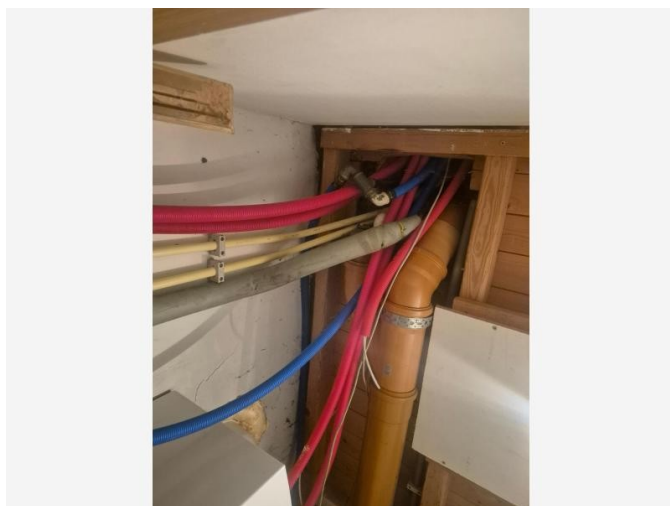
### Fiche 8: Leidingisolatie

| Beschrijving | Notitie | Terug te vinden op plannen |
|---|---|---|
| Fiche 8: Leidingisolatie | De leidingen zijn niet geïsoleerd | - |
