# Asbestinventarisatattest

Bodegemstraat 144, 1700 Dilbeek

Attestnummer : 20260711-000050.000

**Niet-asbestveilig**

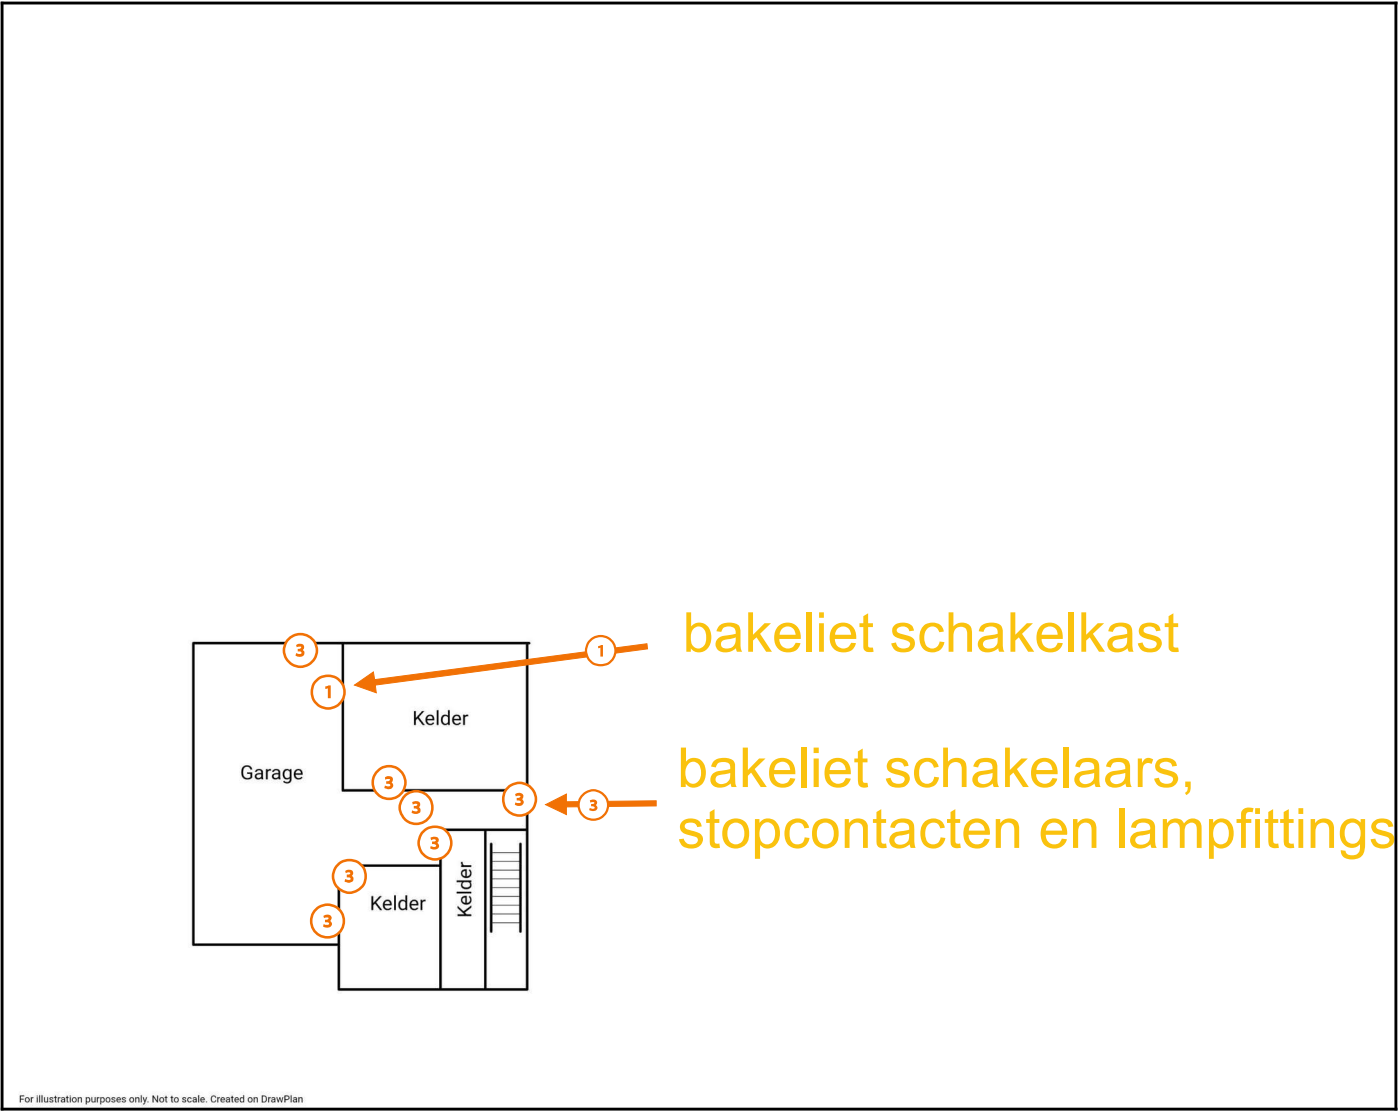
# Plan 1.1: Plan V-1 (bakeliet)

| Beschrijving | Type | Actie |
|---|---|---|
| 1. Bakeliet schakelkast | Asbestmateriaal | <div>Verwijderen</div> |
| 3. Bakeliet schakelaars/stopcontacten/lampfittings | Asbestmateriaal | <div>Verwijderen</div> |

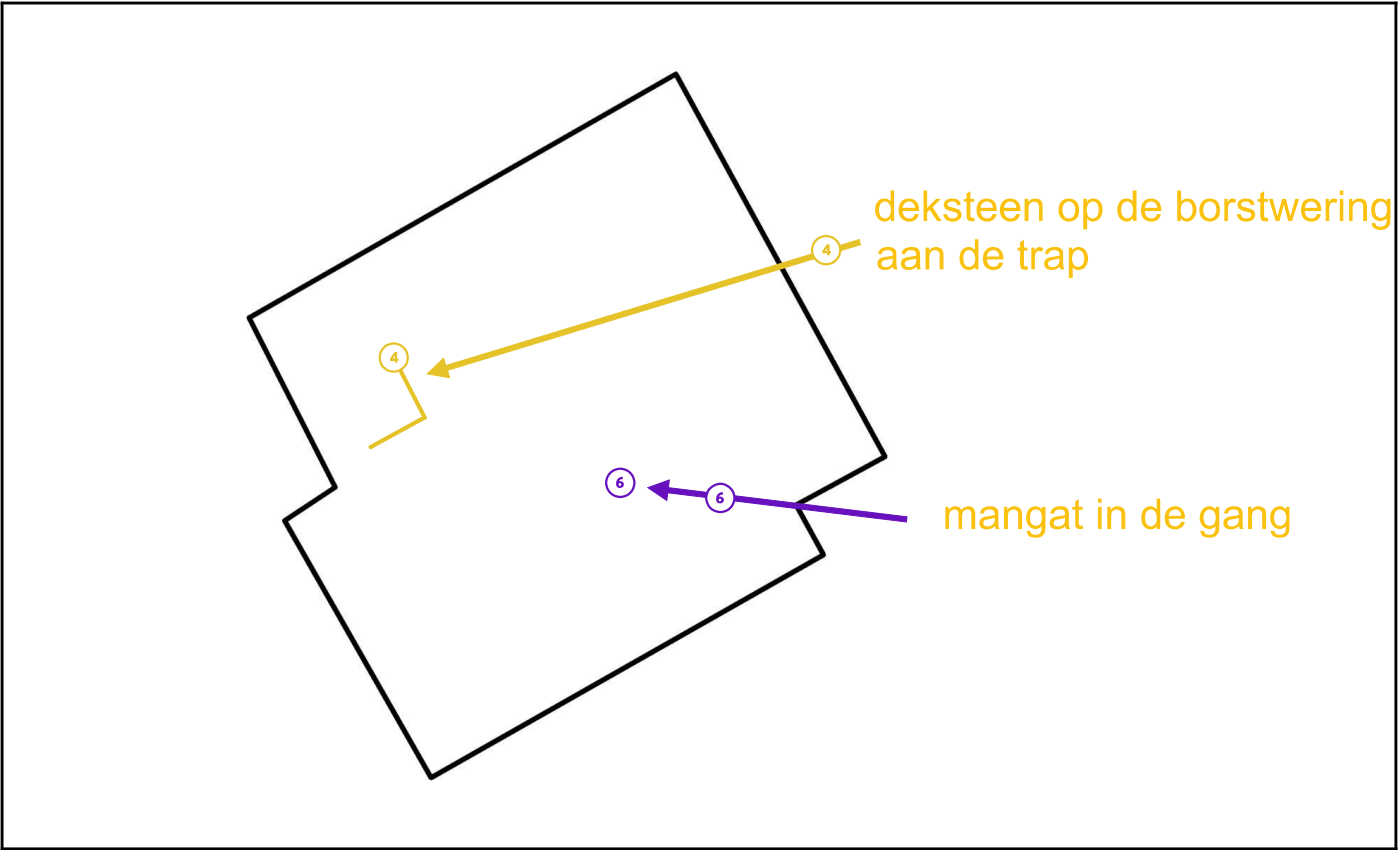
## Plan 1.5: Plan omtrek V1 (zolderruimte & deksteen)

| Beschrijving | Type | Actie |
|---|---|---|
| 4. Deksteen type massal | Asbestmateriaal | Zorgvuldig beheren |
| 6. Zolderruimte (niet toegankelijk) | Beperking | - |

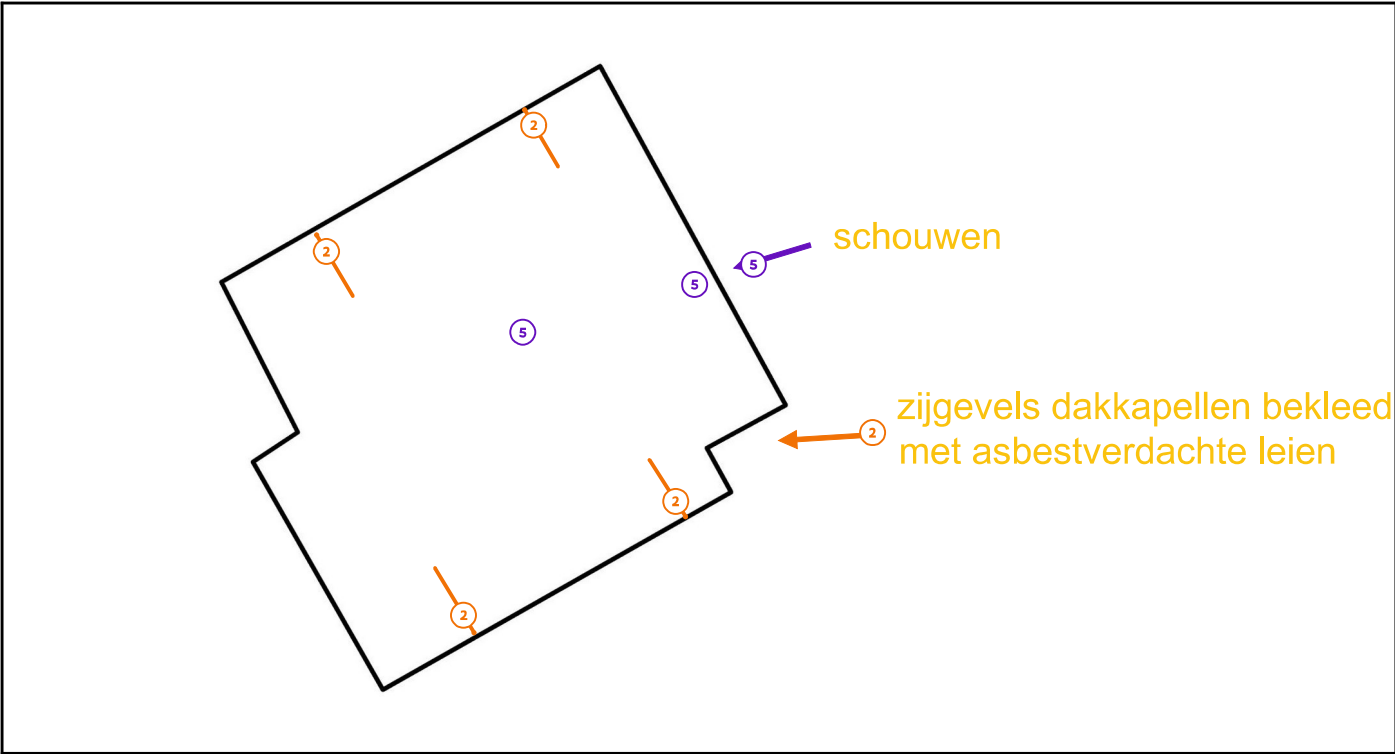
## Plan 1.6: Plan omtrek woning (schouwen & zijgevels dakkapel)

| Beschrijving | Type | Actie |
|---|---|---|
| 2. Zijgevels dakkapel met leien | Asbestmateriaal | Verwijderen |
| 5. Schouw | Beperking | - |

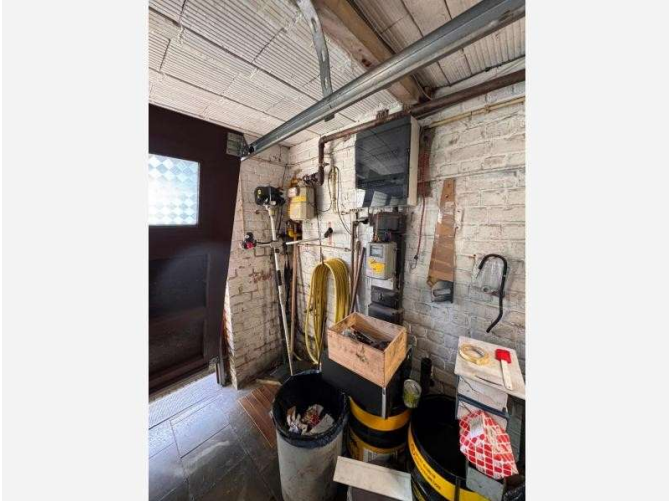
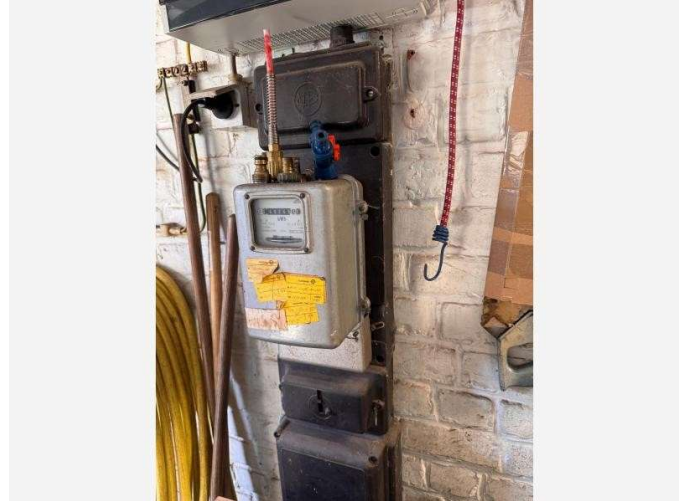
Het asbestmateriaal valt onder de mijlpaal van 2040.

| Eindbeoordeling materiaalsrisico | Verhoogd materiaalsrisico en/of verhoogde kans op vezelvrijgave |

| Asbestsoort (vezeltype) | Crocidoliet aanwezig |
| Toestand van het materiaal | Licht beschadigd, licht verweerd. Intacte calciumsilicaatplaat of materiaal met categorie 3-gebondenheid |

| Beschrijving | Bakeliet schakelkast |

Verwijderen

- Zorg voor een veilig beheer. Vermijd het beschadigen van het asbestmateriaal. Controleer de toestand jaarlijks op wijzigingen.
- Voer bijkomende staalname(s) uit.

- Eenvoudige handelingen: mag via doe-het-zelf of door werknemer(s) met opleidingsattest eenvoudige handelingen  
Deze toepassing kan door een aannemer die over een opleidingsattest eenvoudige handelingen beschikt of door een particulier (doe-het-zelf), verwijderd worden indien er geen verhoogd risico op vrijgave van asbestvezels (max. concentratie 0,01 vezels/cm<sup>3</sup> - CODEX Art. VI.3-54) ontstaat en de toepassing voorafgaand wordt gefixeerd/bevochtigd; de individuele elementen zonder machinale werktuigen (boormachine, slijpschijf, hogedrukreiniger,...) en zonder breken of gooien een voor een losgemaakt worden; en ten slotte dubbel en luchtdicht verpakt weggevoerd worden naar een erkend afvalpunt (recyclagepark).

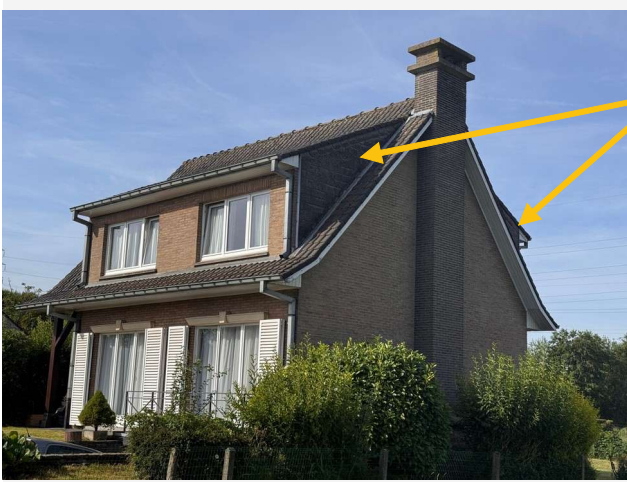
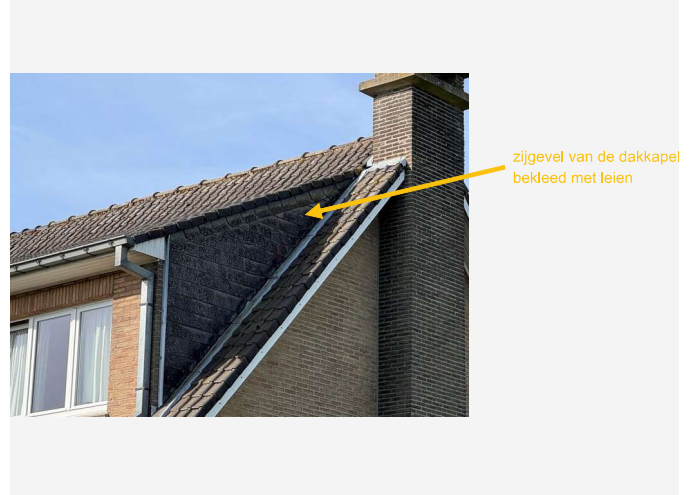
Het asbestmateriaal valt onder de mijlpaal van 2034.

| Eindbeoordeling materiaalarisico | Verhoogd materiaalarisico en/of verhoogde kans op vezelvrijgave |

| Asbestsoort (vezeltype) | Crocidoliet aanwezig |
| Toestand van het materiaal | Matig beschadigd, matig verweerd |

| Beschrijving | Zijgevels dakkapel met leien |

Verwijderen

- Verwijder dit asbestmateriaal zo snel mogelijk. Volg de toestand goed op.
- Hemelwater dat afspoelt van asbestcement daken of gevels kan asbestdeeltjes bevatten. Gebruik het enkel voor gesloten circuits (bv. spoelen toiletten). Reinig na het vervangen van het dak of de gevel de dakgoten en regenwaterput of -ton om asbesthoudend sediment of slib te verwijderen
- Voer bijkomende staalname(s) uit.

- Eenvoudige handelingen: mag via doe-het-zelf of door werknemer(s) met opleidingsattest eenvoudige handelingen  
Deze toepassing kan door een aannemer die over een opleidingsattest eenvoudige handelingen beschikt of door een particulier (doe-het-zelf), verwijderd worden indien er geen verhoogd risico op vrijgave van asbestvezels (max. concentratie 0,01 vezels/cm<sup>3</sup> - CODEX Art. VI.3-54) ontstaat en de toepassing voorafgaand wordt gefixeerd/bevochtigd; de individuele elementen zonder machinale werktuigen (boormachine, slijpschijf, hogedrukreiniger,...) en zonder breken of gooien een voor een losgemaakt worden; en ten slotte dubbel en luchtdicht verpakt weggevoerd worden naar een erkend afvalpunt (recyclagepark).

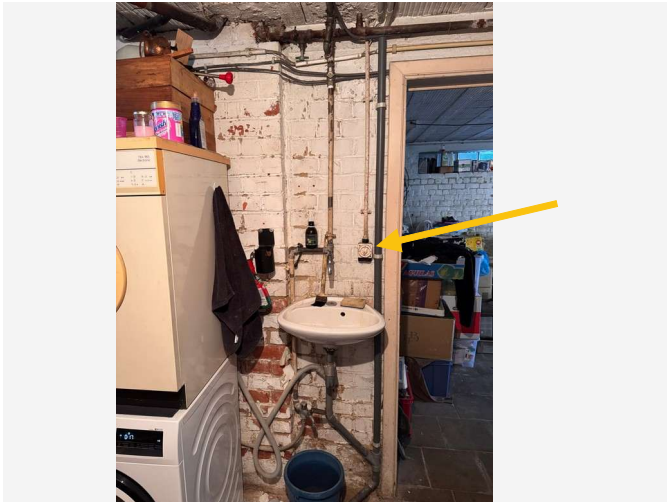
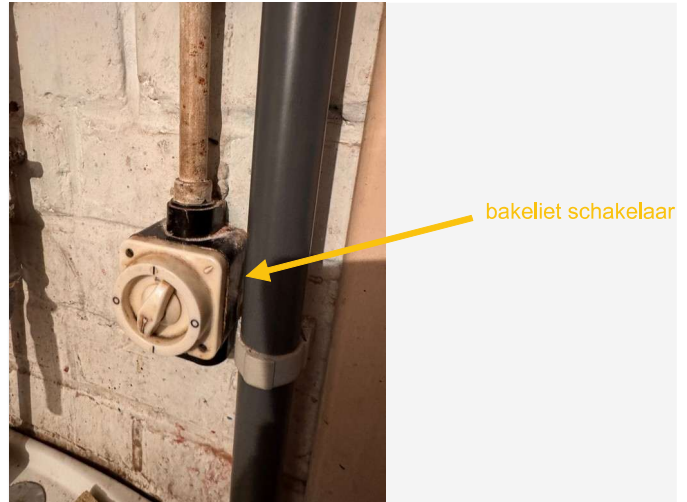
## Fiche 3: Bakeliet schakelaars/stopcontacten/lampfittings

Het asbestmateriaal valt onder de mijlpaal van 2040.

| Eindbeoordeling materiaalarisico | Verhoogd materiaalarisico en/of verhoogde kans op vezelvrijgave |

| Asbestsoort (vezeltype) | Crocidoliet aanwezig |
| Toestand van het materiaal | Licht beschadigd, licht verweerd. Intacte calciumsilicaatplaat of materiaal met categorie 3-gebondenheid |

| Beschrijving | Bakeliet schakelaars/stopcontacten/lampfittings |

Verwijderen

- Zorg voor een veilig beheer. Vermijd het beschadigen van het asbestmateriaal. Controleer de toestand jaarlijks op wijzigingen.
- Voer bijkomende staalname(s) uit.

- Eenvoudige handelingen: mag via doe-het-zelf of door werknemer(s) met opleidingsattest eenvoudige handelingen  
Deze toepassing kan door een aannemer die over een opleidingsattest eenvoudige handelingen beschikt of door een particulier (doe-het-zelf), verwijderd worden indien er geen verhoogd risico op vrijgave van asbestvezels (max. concentratie 0,01 vezels/cm<sup>3</sup> - CODEX Art. VI.3-54) ontstaat en de toepassing voorafgaand wordt gefixeerd/bevochtigd; de individuele elementen zonder machinale werktuigen (boormachine, slijpschijf, hogedrukreiniger,...) en zonder breken of gooien een voor een losgemaakt worden; en ten slotte dubbel en luchtdicht verpakt weggevoerd worden naar een erkend afvalpunt (recyclagepark).

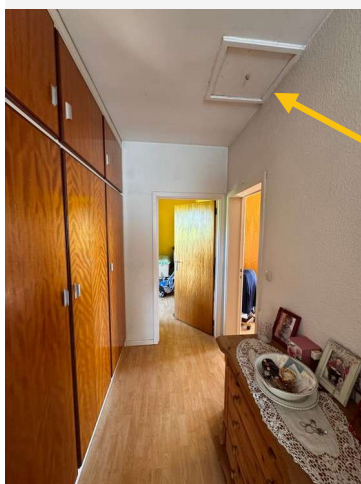
mangat naar de zolder

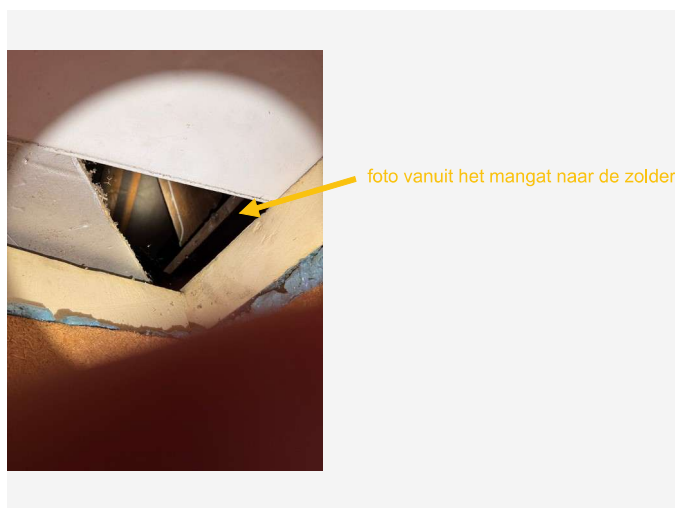
## Fiche 13: Onderdak (niet waarneembaar)

| Beschrijving | Notitie | Terug te vinden op plannen |
|---|---|---|
| Fiche 13: Onderdak (niet waarneembaar) | Het onderdak is niet waarneembaar. Bij werken, controleer een mogelijk verdacht onderdak op de aanwezigheid van asbest. | - |
