Asbestinventarisatetest

A. Waucquezlaan 11, 1700 Dilbeek

Attestnummer : 20260607-000074.000

Niet-asbestveilig

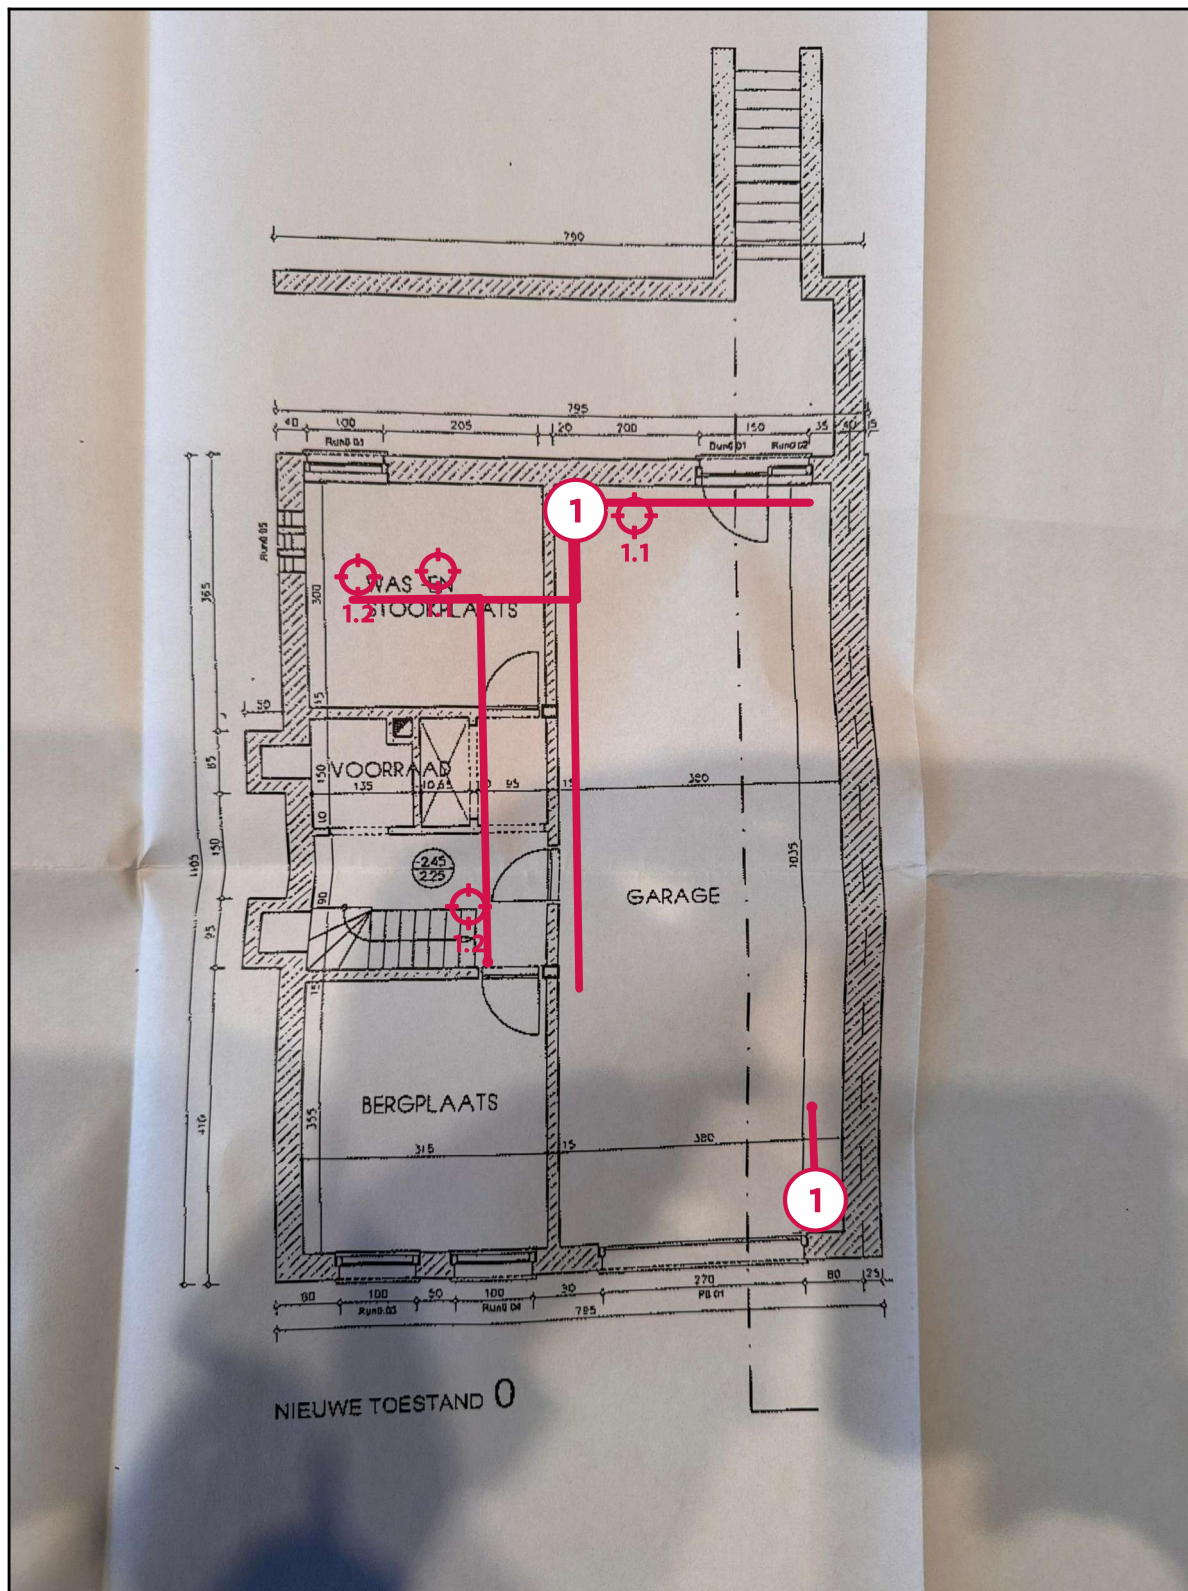
Plan 1.1: Plan V0 (leidingisolatie)

1. Leidingisolatie (gips)	Asbestmateriaal	Dringend verwijderen
1.1 Code: ID3	Mengmonster	-
1.2 Code: ID4	Mengmonster	-

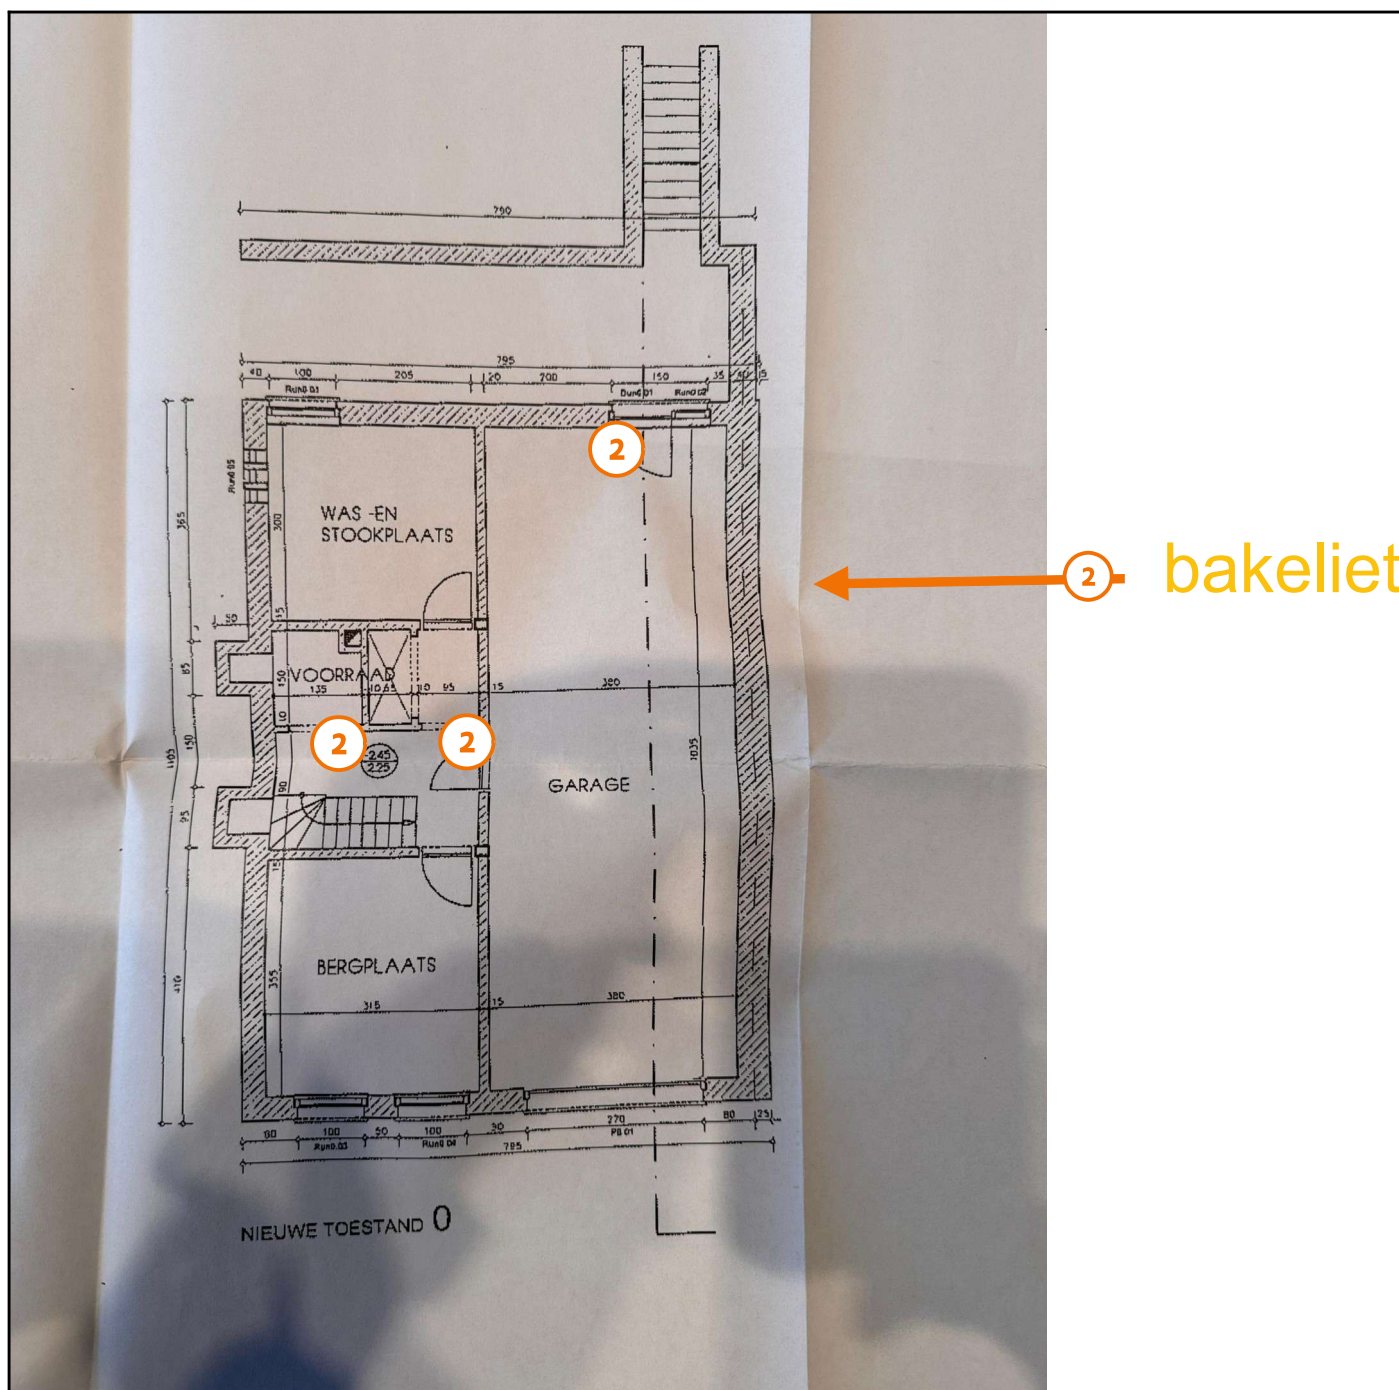
Plan 1.4: Plan V0 (bakeliet)

Beschrijving	Type	Actie
2. Bakeliet schakelaars/stopcontacten	Asbestmateriaal	Verwijderen

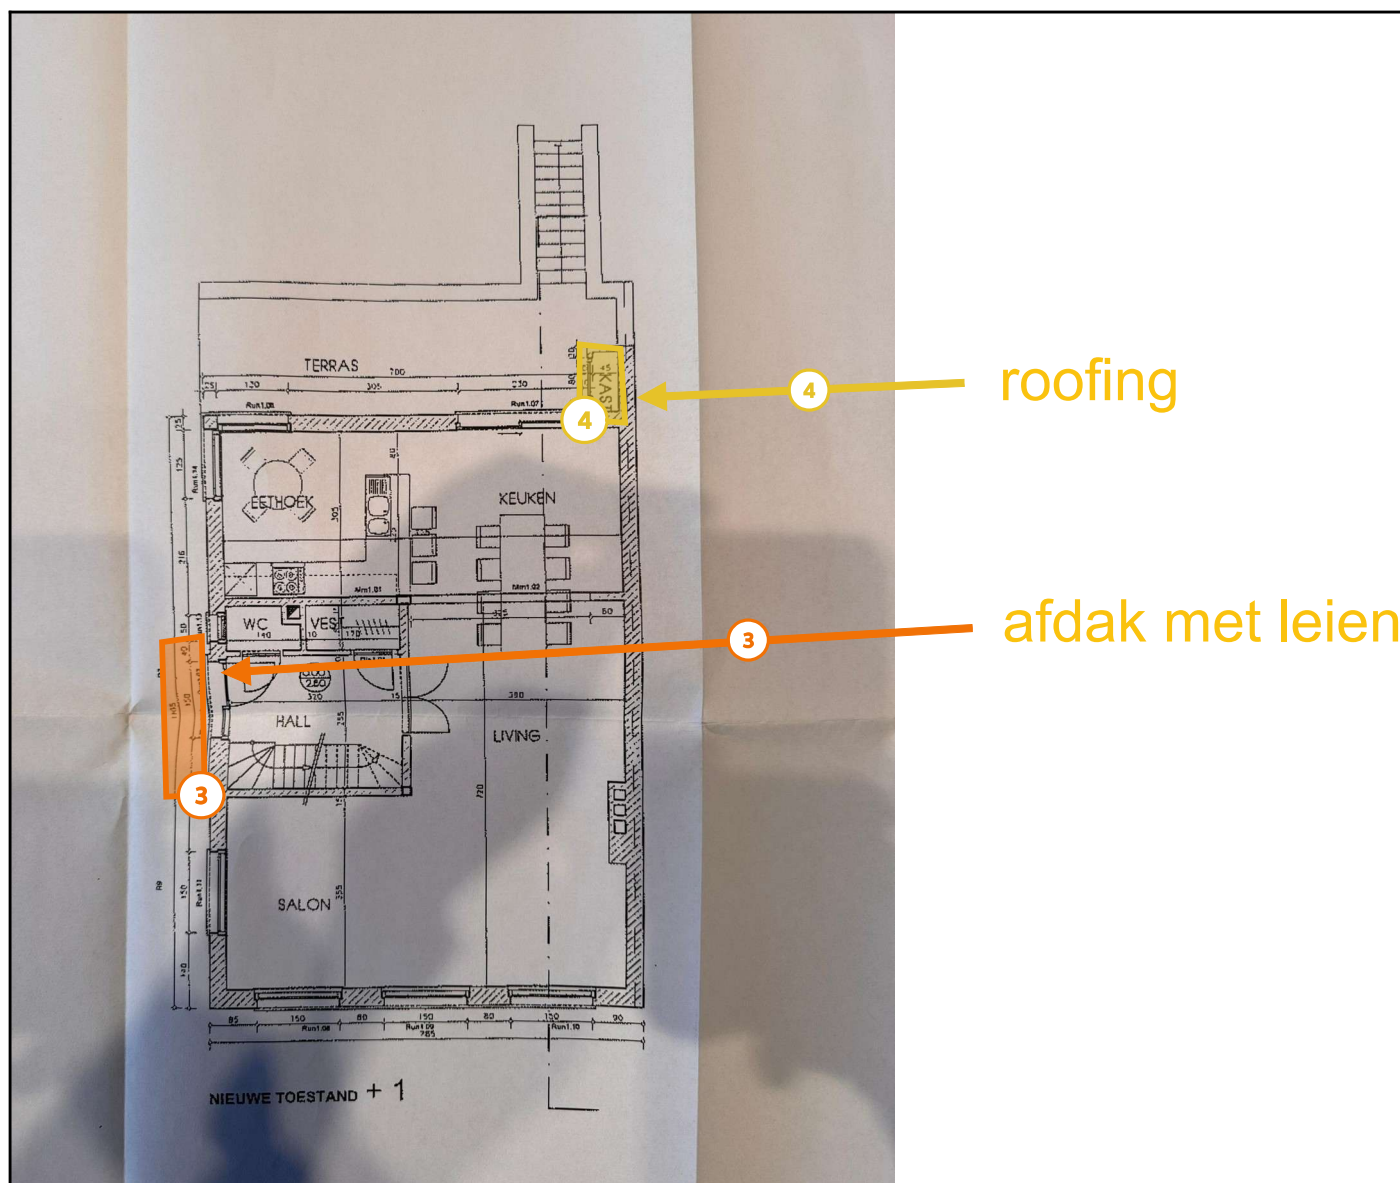
Plan 1.6: Plan V1 (afdak bestaande uit leien & roofing)

Beschrijving	Type	Actie
3. Afdak bestaande uit leien	Asbestmateriaal	Verwijderen
4. Roofing	Asbestmateriaal	Zorgvuldig beheren

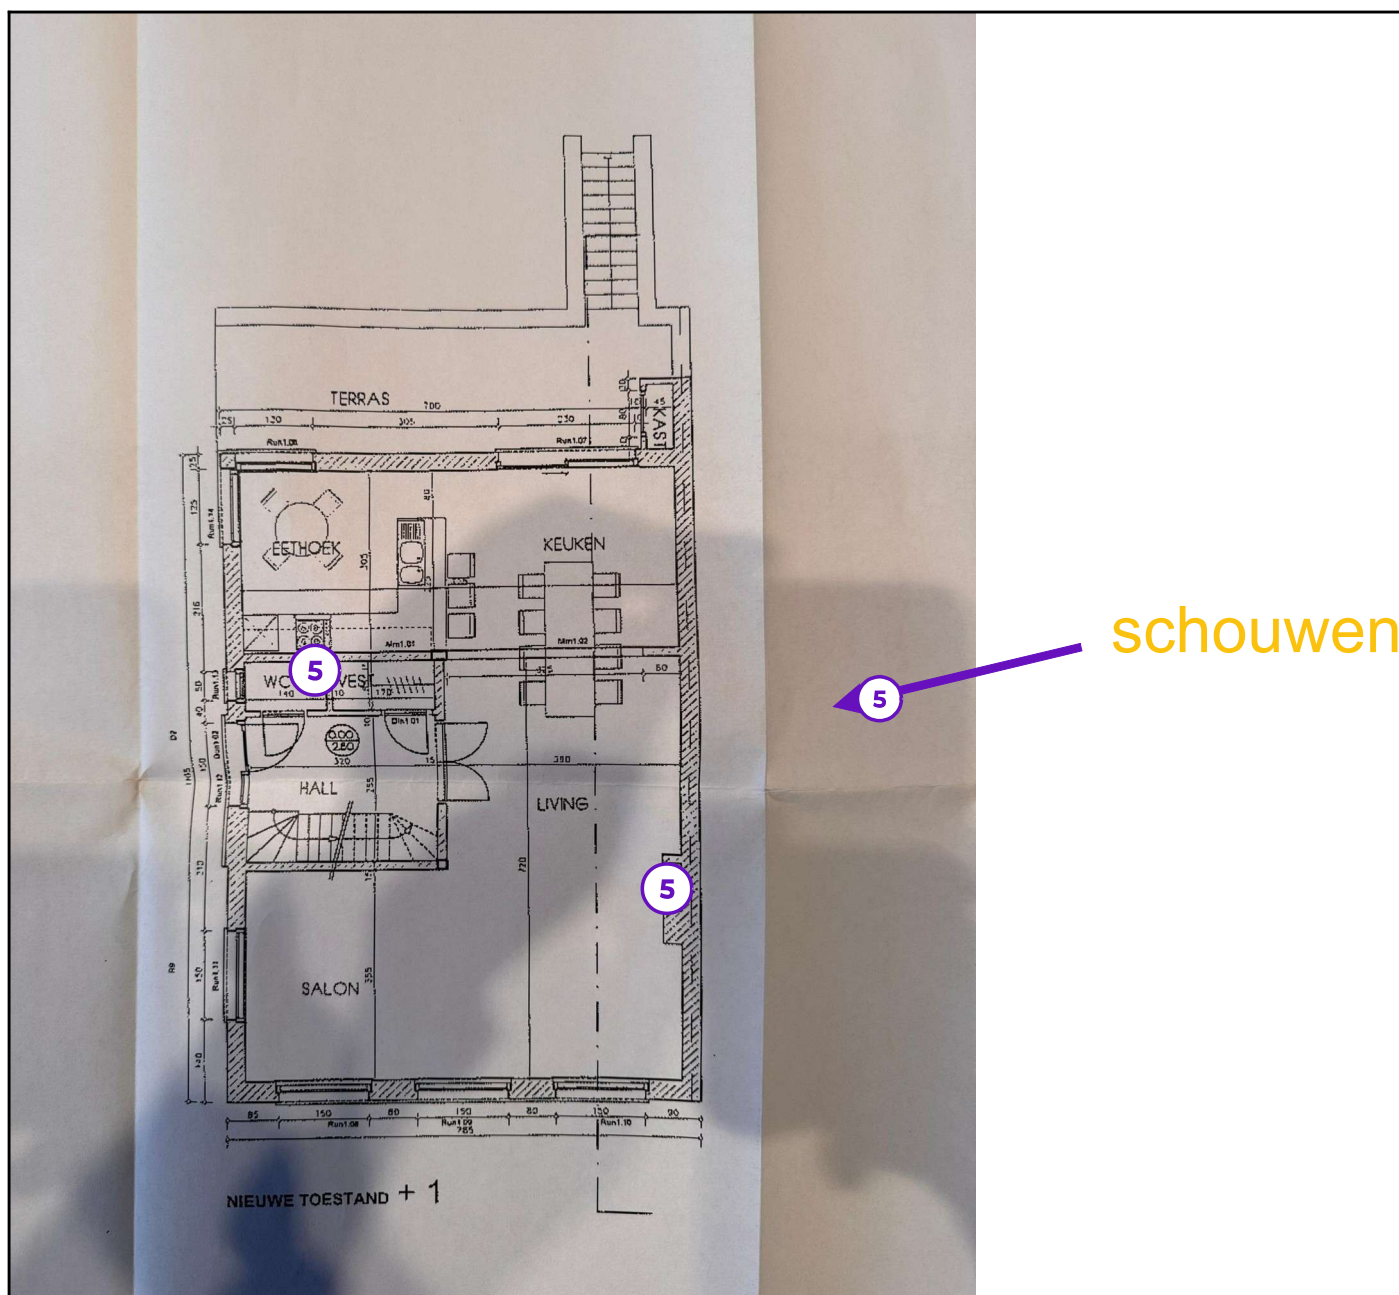
Plan 1.7: Plan V1 (schouwen)

Beschrijving	Type	Actie
5. Schouwen	Beperking	-

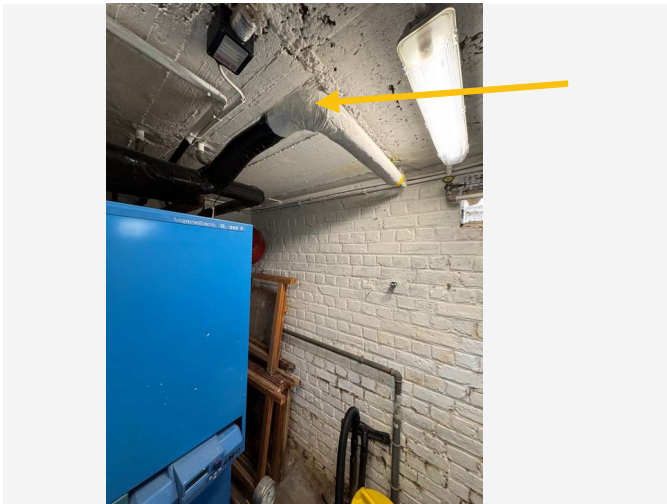
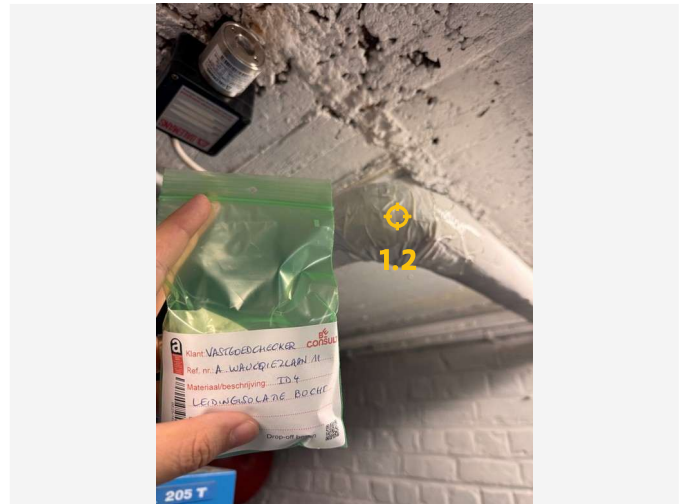
Eindbeoordeling materiaalrisico	Hoog materiaalrisico en/of hoge kans op vezelvrijgave
---------------------------------	---

Gebondenheid	Categorie 2: niet-hechtgebonden met matrix
Asbestsoort (vezeltype)	Amfibool aanwezig, uitgezonderd crocidoliet
Asbestconcentratie	Hoog ($\geq 50\%$)
Afschermingsgraad van het gehele materiaal	Geheel of deels vrij aan de binnenlucht, maar geen contact met binnenluchtstromen
Toestand van het materiaal	Matig beschadigd, matig verweerd

#	Type	Referentie	Resultaat
1.1	Mengmonster	ID3	Amosiet, Chrysotiel
1.2	Mengmonster	ID4	Amosiet, Chrysotiel

Beschrijving	Leidingisolatie (gips)
Omgeving	Binnen
Primaire drager	HVAC infrastructuur en uitrusting
Asbestmateriaal	In-situ afwerkingslagen - Thermische isolatie
Bindmiddel van asbestmateriaal	Gips - kalk
Gebondenheid op basis van bindmiddel	Niet-hechtgebonden
Hoeveelheid (lengte - omtrek - dikte - aantal)	<ul style="list-style-type: none">• 15,00 m - 35,00 cm - 1,00 cm - 1 stuk• 4,00 m - 15,00 cm - 1,00 cm - 1 stuk
Totaal volume	0,059 m ³
Eenvoudig bereikbaar	Ja
Bevestigingswijze	<ul style="list-style-type: none">• Verlijmd, ingegoten, versmeerd
Identificatiemethode	Een monstername door de asbestdeskundige met laboanalyse door een asbestlabo.
Destructieve handeling voor identificatie	Nee
Opmerking	De hoeveelheid is een zo nauwkeurig mogelijke opmeting. Hieraan kunnen evenwel geen rechten worden ontleend. Rechte stukken en bochten worden waar mogelijk apart bemonsterd.

Dringend verwijderen

- Scherm in afwachting van verwijdering het asbestmateriaal af van luchtstromingen en verstoring: bijvoorbeeld door het te verpakken, te fixeren, af te dekken, signalisatie - afbakening aan te brengen, ...
- Verwijder dit asbestmateriaal zo snel mogelijk. Volg de toestand goed op.

- Hermetische zone (erkend asbestverwijderaars)
Deze toepassing kan enkel door een erkende asbestverwijderaars via de methodiek van hermetische zone verwijderd worden omdat verwijdering via de methodiek van eenvoudige handelingen en/of couveusezakmethode niet mogelijk is; en er automatisch een verhoogd risico op vrijgave van asbestvezels (max. concentratie 0,01 vezels/cm - CODEX Art. VI.3-54) ontstaat. (Bron: CODEX - Art. VI.3-61.- par 1.)

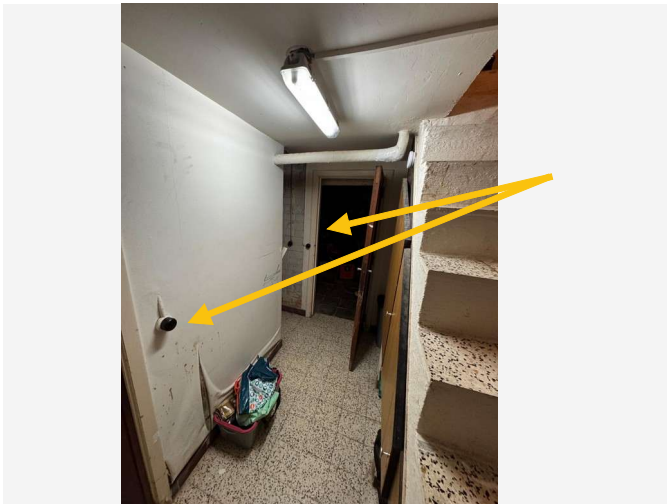
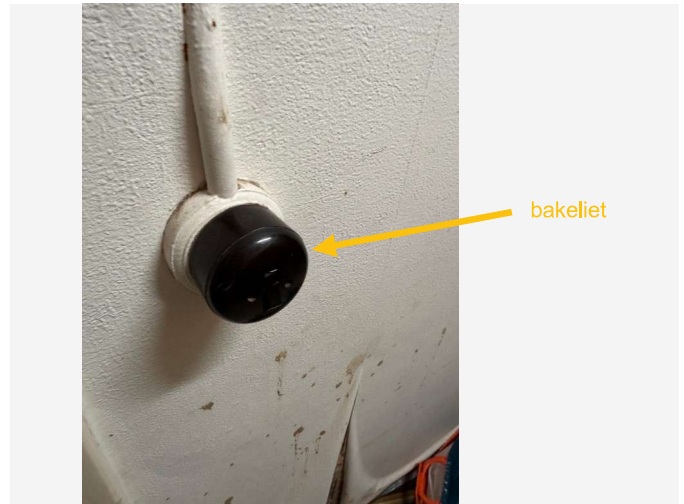
Verhoogd materiaalrisico en/of verhoogde kans op vezelvrijgave

Gebondenheid	Categorie 1: hechtgebonden in oorsprong
Asbestsoort (vezeltype)	Crocidoliet aanwezig
Asbestconcentratie	Laag (< 50%)
Afschermingsgraad van het gehele materiaal	Geheel of deels vrij aan de binnenlucht, maar geen contact met binnenluchtstromen
Toestand van het materiaal	Licht beschadigd, licht verweerd. Intacte calciumsilicaatplaat of materiaal met categorie 3-gebondenheid

Beschrijving	Bakeliet schakelaars/stopcontacten
Omgeving	Binnen
Primaire drager	Communicatie en elektrische infrastructuur en uitrusting
Asbestmateriaal	Plaat, paneel, tablet - Type Bakeliet
Bindmiddel van asbestmateriaal	Kunststof of -hars
Gebondenheid op basis van bindmiddel	Hecht
Hoeveelheid (oppervlakte - dikte - aantal)	<ul style="list-style-type: none">• 0,10 m² - 1,00 cm - 5 stuks
Totaal volume	0,005 m ³
Eenvoudig bereikbaar	Ja
Bevestigingswijze	<ul style="list-style-type: none">• Geschroefd
Identificatiemethode	<p>De asbestdeskundige beoordeelt het materiaal als asbestverdacht en dus asbesthoudend, en dit zonder monstername.</p> <p>Motivatie: De monstername brengt andere schade aan dan schade die inherent is aan de monstername.</p>
Destructieve handeling voor identificatie	Nee
Opmerking	De hoeveelheid is een zo nauwkeurig mogelijke opmeting. Hieraan kunnen evenwel geen rechten worden ontleend. Monstername niet uitgevoerd wegens risico op beschadiging van een elektrisch component en mogelijke blootstelling aan spanning of storingen in de elektrische installatie.

Verwijderen

- Zorg voor een veilig beheer. Vermijd het beschadigen van het asbestmateriaal. Controleer de toestand jaarlijks op wijzigingen.
- Voer bijkomende staalname(s) uit.

- Eenvoudige handelingen: mag via doe-het-zelf of door werknemer(s) met opleidingsattest eenvoudige handelingen
Deze toepassing kan door een aannemer die over een opleidingsattest eenvoudige handelingen beschikt of door een particulier (doe-het-zelf), verwijderd worden indien er geen verhoogd risico op vrijgave van asbestvezels (max. concentratie 0,01 vezels/cm³ - CODEX Art. VI.3-54) ontstaat en de toepassing voorafgaand wordt gefixeerd/bevochtigd; de individuele elementen zonder machinale werktuigen (boormachine, slijpschijf, hogedrukreiniger,...) en zonder breken of gooien een voor een losgemaakt worden; en ten slotte dubbel en luchtdicht verpakt weggevoerd worden naar een erkend afvalpunt (recyclagepark).

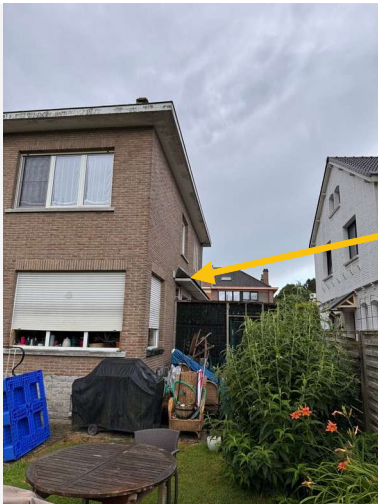
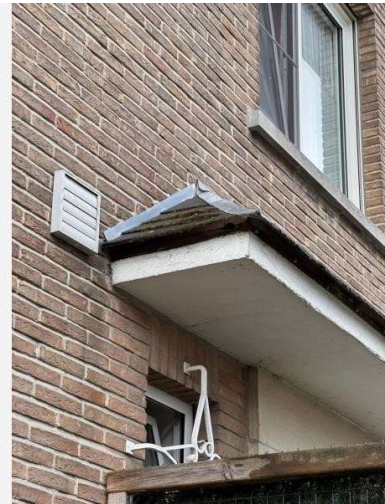
Laag materiaalrisico en/of verlaagde kans op vezelvrijgave

Gebondenheid	Categorie 1: hechtgebonden in oorsprong
Asbestsoort (vezeltype)	Crocidoliet aanwezig
Asbestconcentratie	Laag (< 50%)
Afschermingsgraad van het gehele materiaal	Geheel of deels vrij aan de buitenlucht, maar geen contact met binnenlucht
Toestand van het materiaal	Licht beschadigd, licht verweerd. Intacte calciumsilicaatplaat of materiaal met categorie 3-gebondenheid

Beschrijving	Afdak bestaande uit leien
Omgeving	Buiten
Primaire drager	Schuin dak
Asbestmateriaal	Dak- en gevelbekleding - Lei, shingle
Bindmiddel van asbestmateriaal	Cement
Gebondenheid op basis van bindmiddel	Hecht
Hoeveelheid (oppervlakte - aantal)	<ul style="list-style-type: none">• 3,00 m² - 1 stuk
Totale oppervlakte	3,00 m ²
Eenvoudig bereikbaar	Ja
Bevestigingswijze	<ul style="list-style-type: none">• Geklemd• Genageld, geniet
Identificatiemethode	<p>De asbestdeskundige beoordeelt het materiaal als asbestverdacht en dus asbesthoudend, en dit zonder monstername.</p> <p>Motivatie: Er is een onderzoeksbeperking die monstername verhindert; De asbestdeskundige kan het onderzoek niet uitvoeren binnen de bepalingen van de welzijnswet.</p>
Destructieve handeling voor identificatie	Nee
Opmerking	De hoeveelheid is een zo nauwkeurig mogelijke opmeting. Hieraan kunnen evenwel geen rechten worden ontleend.

Verwijderen

- Verwijder dit asbestmateriaal zo snel mogelijk. Volg de toestand goed op.
- Hemelwater dat afspoelt van asbestcement daken of gevels kan asbestdeeltjes bevatten. Gebruik het enkel voor gesloten circuits (bv. spoelen toiletten). Reinig na het vervangen van het dak of de gevel de dakgoten en regenwaterput of -ton om asbesthoudend sediment of slib te verwijderen
- Voer bijkomende staalname(s) uit.

- Eenvoudige handelingen: mag via doe-het-zelf of door werknemer(s) met opleidingsattest eenvoudige handelingen
Deze toepassing kan door een aannemer die over een opleidingsattest eenvoudige handelingen beschikt of door een particulier (doe-het-zelf), verwijderd worden indien er geen verhoogd risico op vrijgave van asbestvezels (max. concentratie 0,01 vezels/cm³ - CODEX Art. VI.3-54) ontstaat en de toepassing voorafgaand wordt gefixeerd/bevochtigd; de individuele elementen zonder machinale werktuigen (boormachine, slijpschijf, hogedrukreiniger,...) en zonder breken of gooien een voor een losgemaakt worden; en ten slotte dubbel en luchtdicht verpakt weggevoerd worden naar een erkend afvalpunt (recyclagepark).

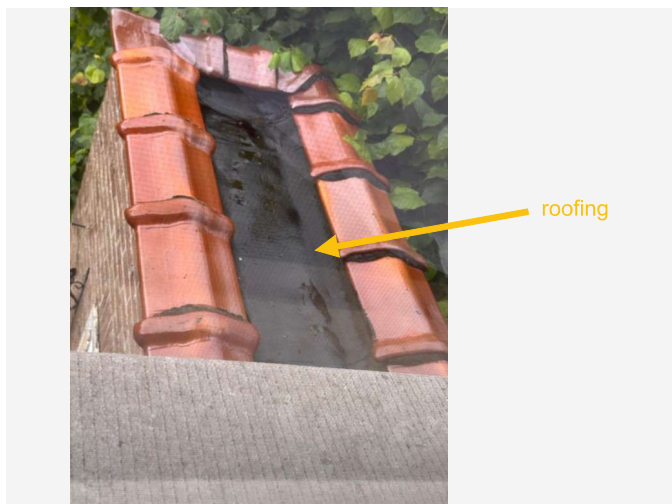
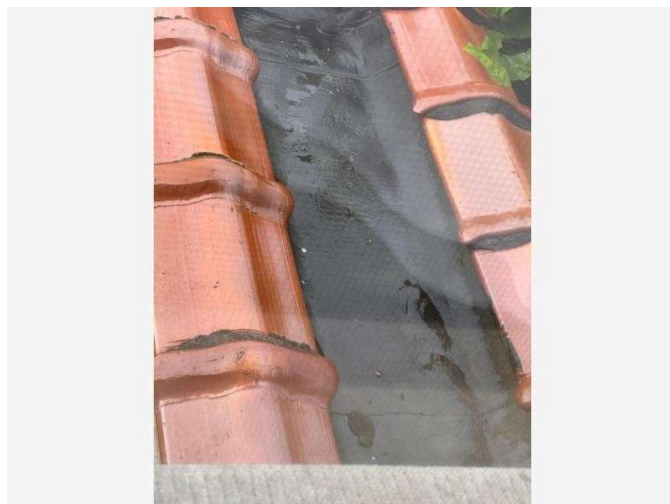
Eindbeoordeling materiaalrisico	Laag materiaalrisico en/of verlaagde kans op vezelvrijgave
---------------------------------	--

Gebondenheid	Categorie 1: hechtgebonden in oorsprong
Asbestsoort (vezeltype)	Alleen chrysotiel aanwezig
Asbestconcentratie	Laag (< 50%)
Afschermingsgraad van het gehele materiaal	Geheel of deels vrij aan de buitenlucht, maar geen contact met binnenlucht
Toestand van het materiaal	Licht beschadigd, licht verweerd. Intacte calciumsilicaatplaat of materiaal met categorie 3-gebondenheid

Beschrijving	Roofing
Omgeving	Buiten
Primaire drager	Plat dak
Asbestmateriaal	Dak- en gevelbekleding - Roofing
Bindmiddel van asbestmateriaal	Bitumen (roofing, teer, asfalt)
Gebondenheid op basis van bindmiddel	Hecht
Hoeveelheid (oppervlakte - aantal)	<ul style="list-style-type: none">• 2,00 m² - 1 stuk
Totale oppervlakte	2,00 m ²
Eenvoudig bereikbaar	Ja
Bevestigingswijze	<ul style="list-style-type: none">• Verlijmd, ingegoten, versmeerd
Identificatiemethode	<p>De asbestdeskundige beoordeelt het materiaal als asbestverdacht en dus asbesthoudend, en dit zonder monstername.</p> <p>Motivatie: De monstername brengt andere schade aan dan schade die inherent is aan de monstername.</p>
Destructieve handeling voor identificatie	Nee
Opmerking	Staalname tot op de eventuele onderliggende lagen is niet mogelijk zonder uitbreiding naar een destructief onderzoek.

Zorgvuldig beheren

- Zorg voor een veilig beheer. Vermijd het beschadigen van het asbestmateriaal. Controleer de toestand jaarlijks op wijzigingen.
- Voer bijkomende staalname(s) uit.

- Eenvoudige handelingen: mag via doe-het-zelf of door werknemer(s) met opleidingsattest eenvoudige handelingen
Deze toepassing kan door een aannemer die over een opleidingsattest eenvoudige handelingen beschikt of door een particulier (doe-het-zelf), verwijderd worden indien er geen verhoogd risico op vrijgave van asbestvezels (max. concentratie 0,01 vezels/cm³ - CODEX Art. VI.3-54) ontstaat en de toepassing voorafgaand wordt gefixeerd/bevochtigd; de individuele elementen zonder machinale werktuigen (boormachine, slijpschijf, hogedrukreiniger,...) en zonder breken of gooien een voor een losgemaakt worden; en ten slotte dubbel en luchtdicht verpakt weggevoerd worden naar een erkend afvalpunt (recyclagepark).

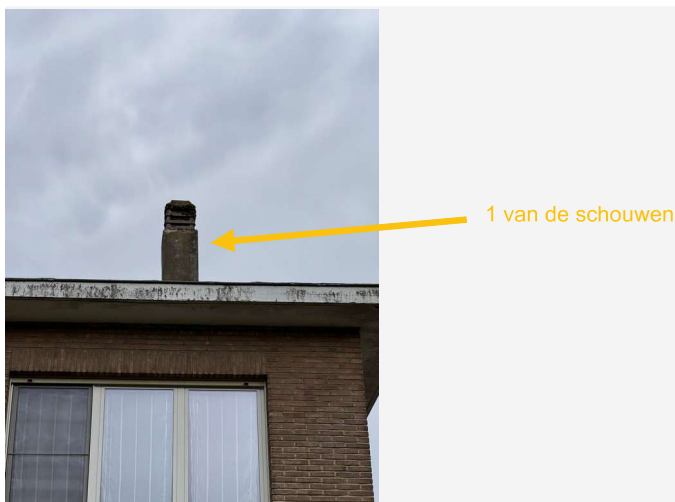
Situeringfoto

Tijdelijke beperking

Reden: Het te onderzoeken materiaal situeert zich hoger dan 3,50 m te rekenen vanaf een veilige ondergrond

Uitleg van de asbestdeskundige: De binnenkant van de schouwen is niet waarneembaar. De schouwen bevatten binnenin mogelijk een asbestcement rookgaskanaal. Laat dit onderzoeken bij eventuele werken.

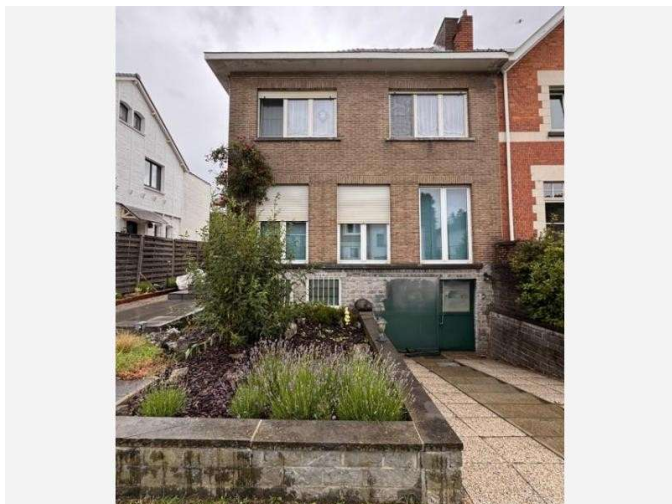
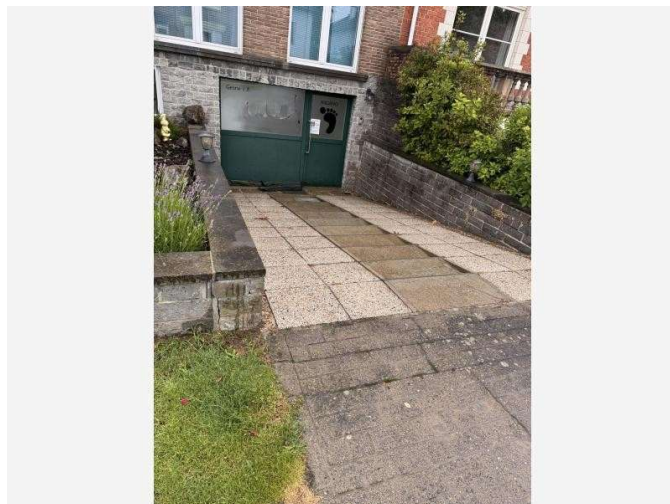
In de ingezonken garagetoegang werden geen waarneembare asbestverdachte materialen aangetroffen.

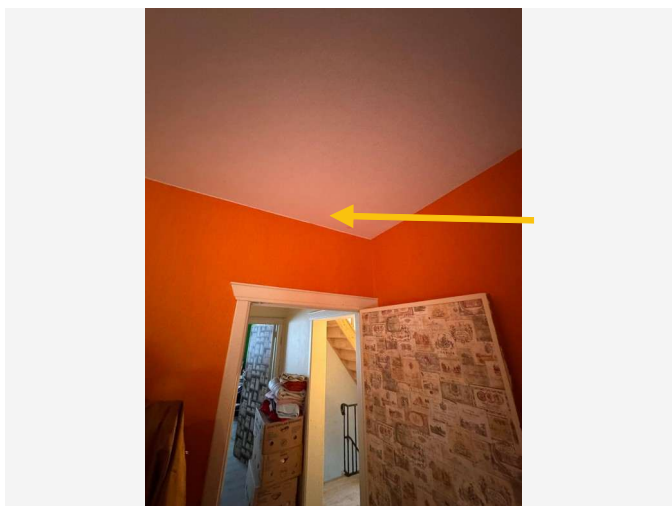
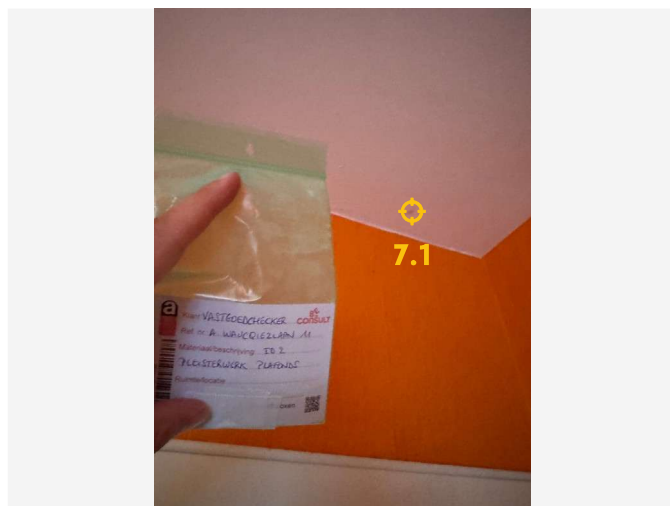
Fiche 7: Pleisterwerk plafonds

Geen asbest

#	Type	Referentie	Resultaat
7.1	Mengmonster	ID2	Geen asbest

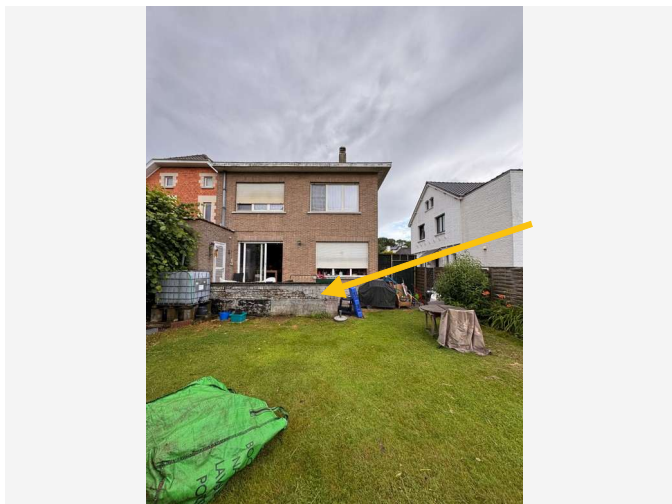
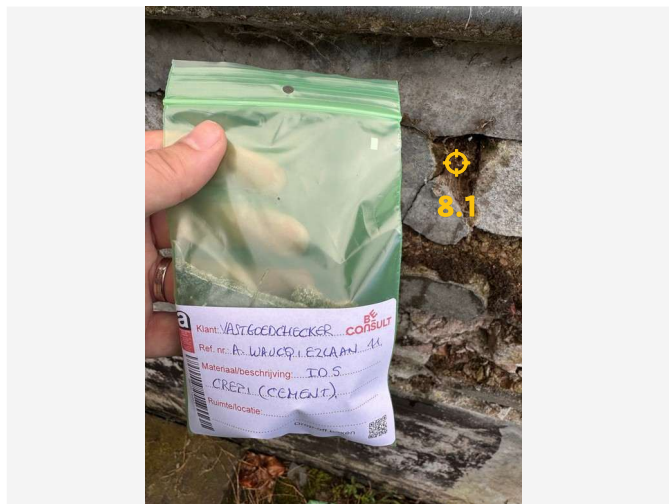
Fiche 8: Crepi gevels

Geen asbest

#	Type	Referentie	Resultaat
8.1	Mengmonster	ID5	Geen asbest

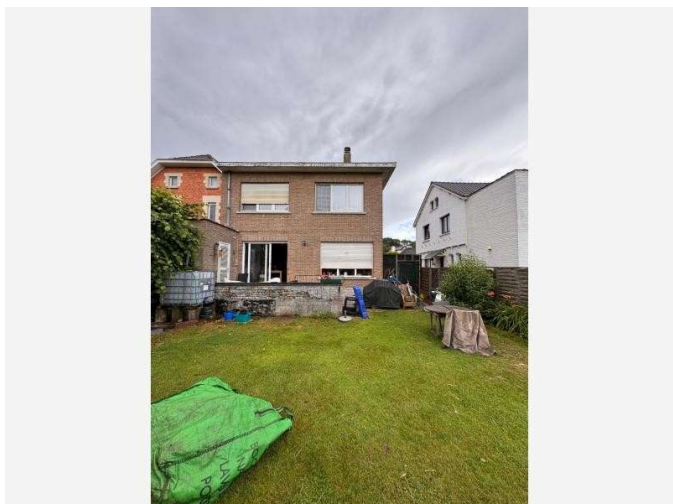
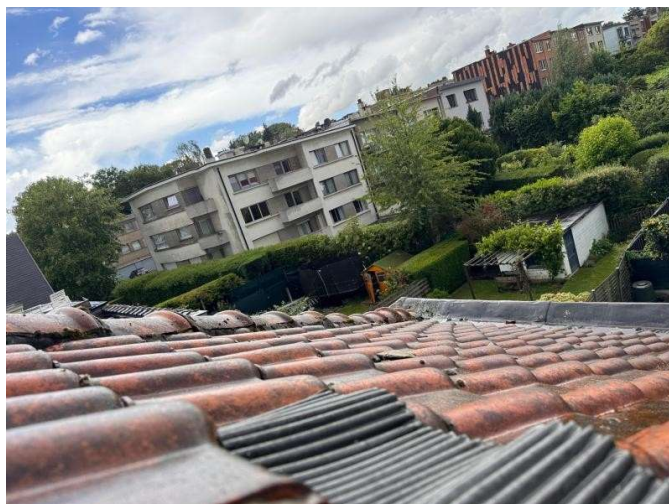
Beschrijving	Notitie	Terug te vinden op plannen
Fiche 10: Dakbedekking bestaande uit pannen (niet verdacht)	De dakbedekking is niet-asbestverdacht.	-

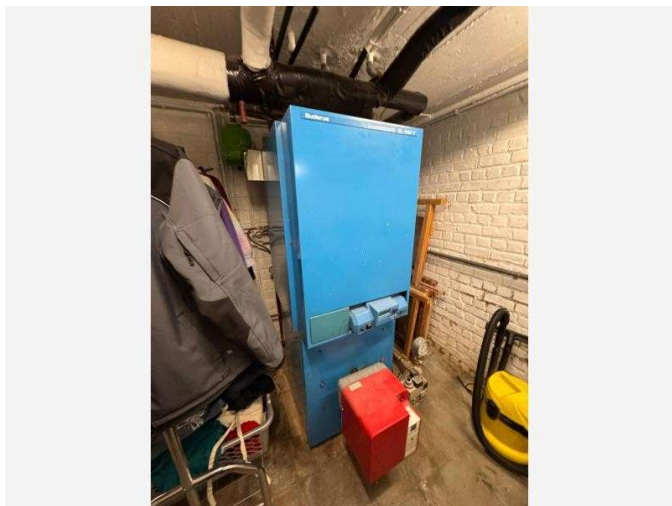
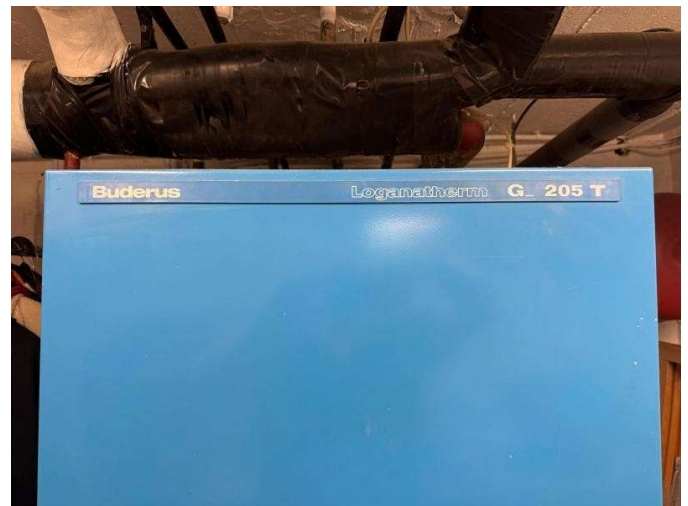
Beschrijving	Notitie	Terug te vinden op plannen
Fiche 11: CV-ketel (niet-waarneembare materialen)	De CV-ketel bevat mogelijk asbestverdachte dichtingen en/of isolerend materiaal die niet waarneembaar zijn.	Plan 1.2: Plan V0 (CV-ketel)
