# Asbestinventarisatetest

Kievitenlaan 21, 1702 Dilbeek

Attestnummer : 20260828-000244.000

Uitgegeven op : 28.08.2026

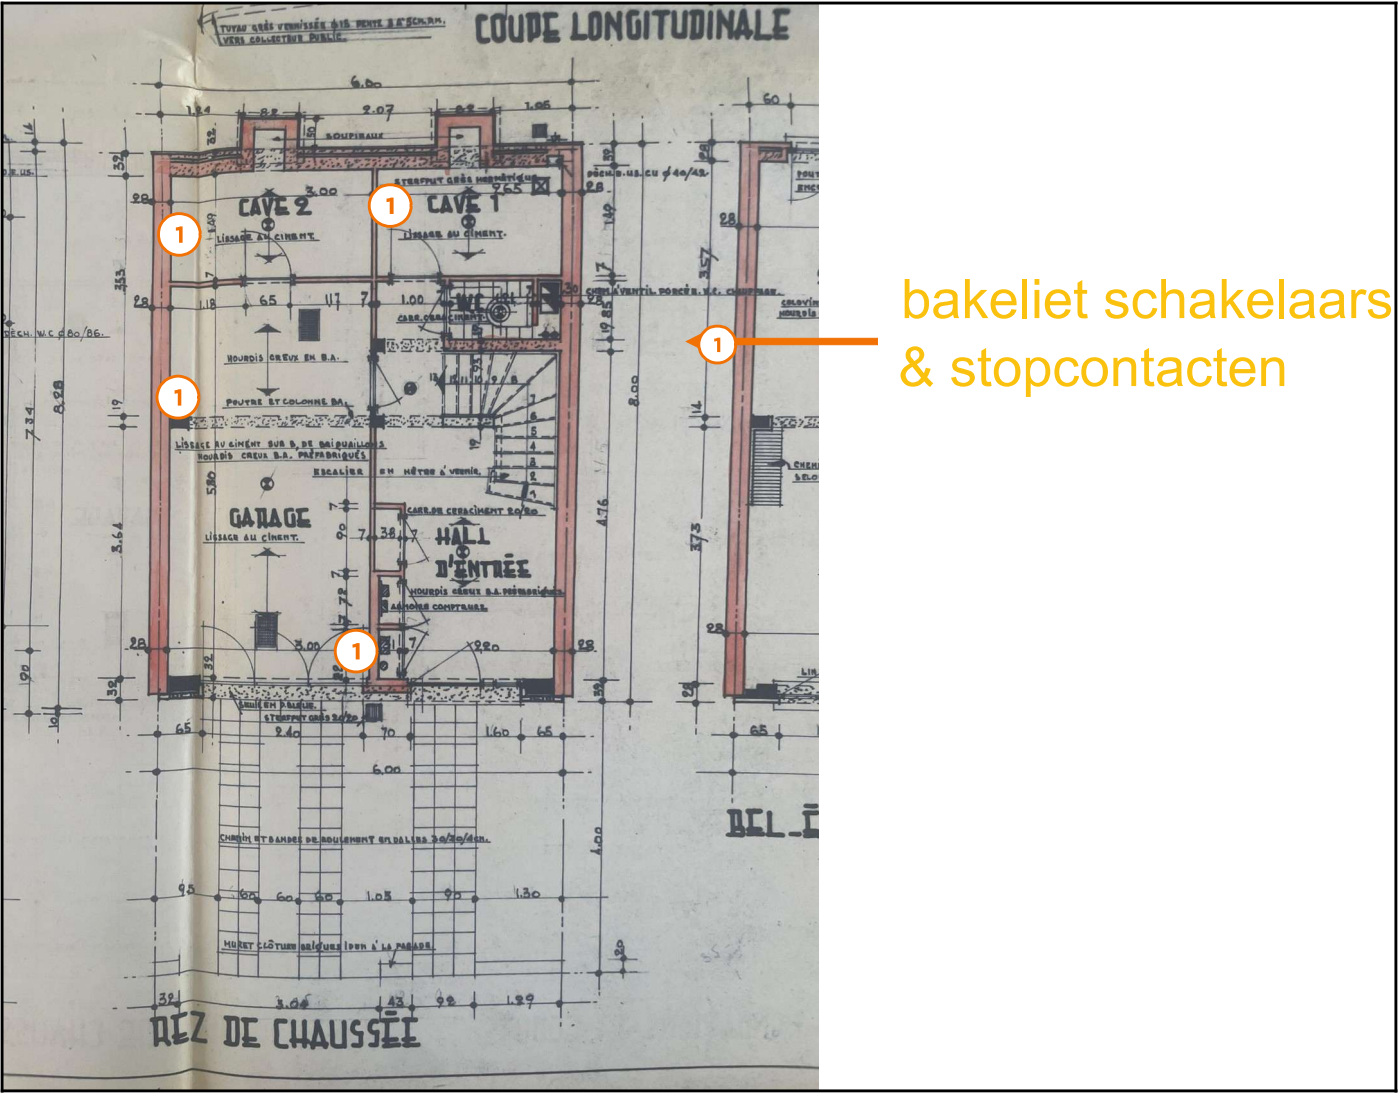
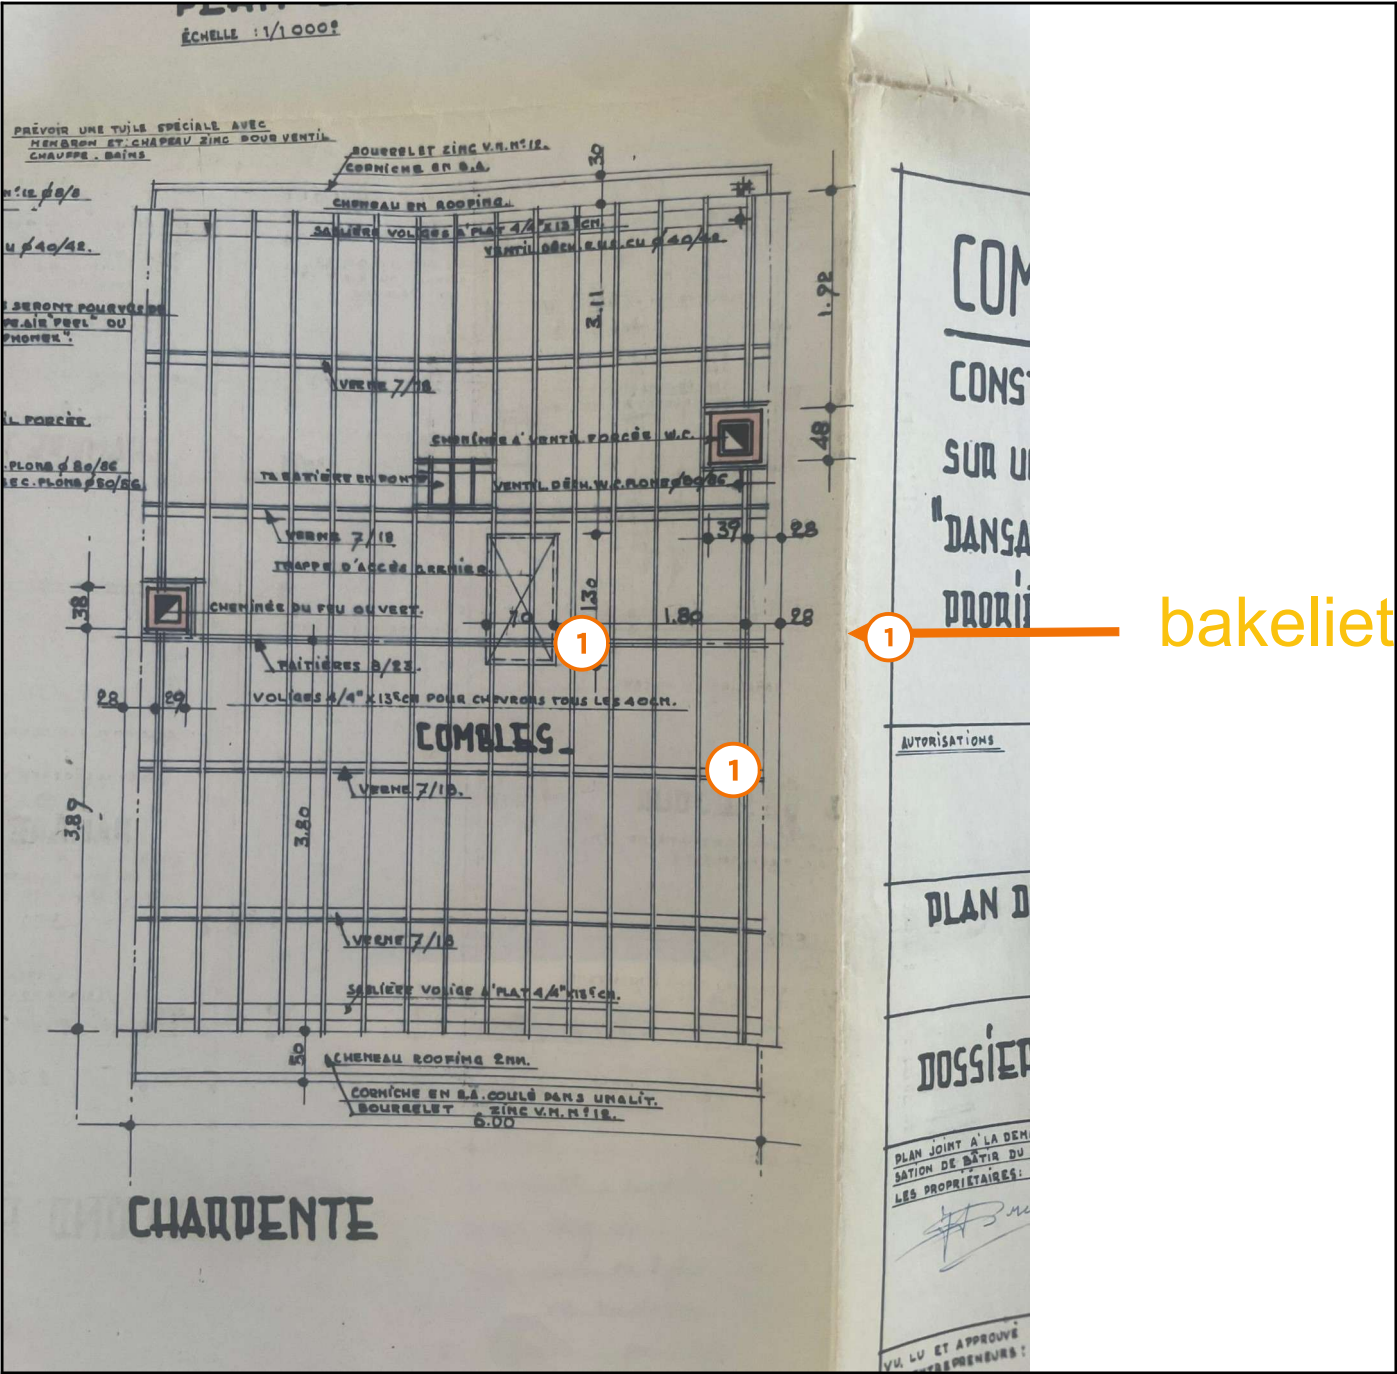
| Beschrijving | Type | Actie |
|---|---|---|
| 1. Bakeliet schakelaars/stopcontacten | Asbestmateriaal | Verwijderen |

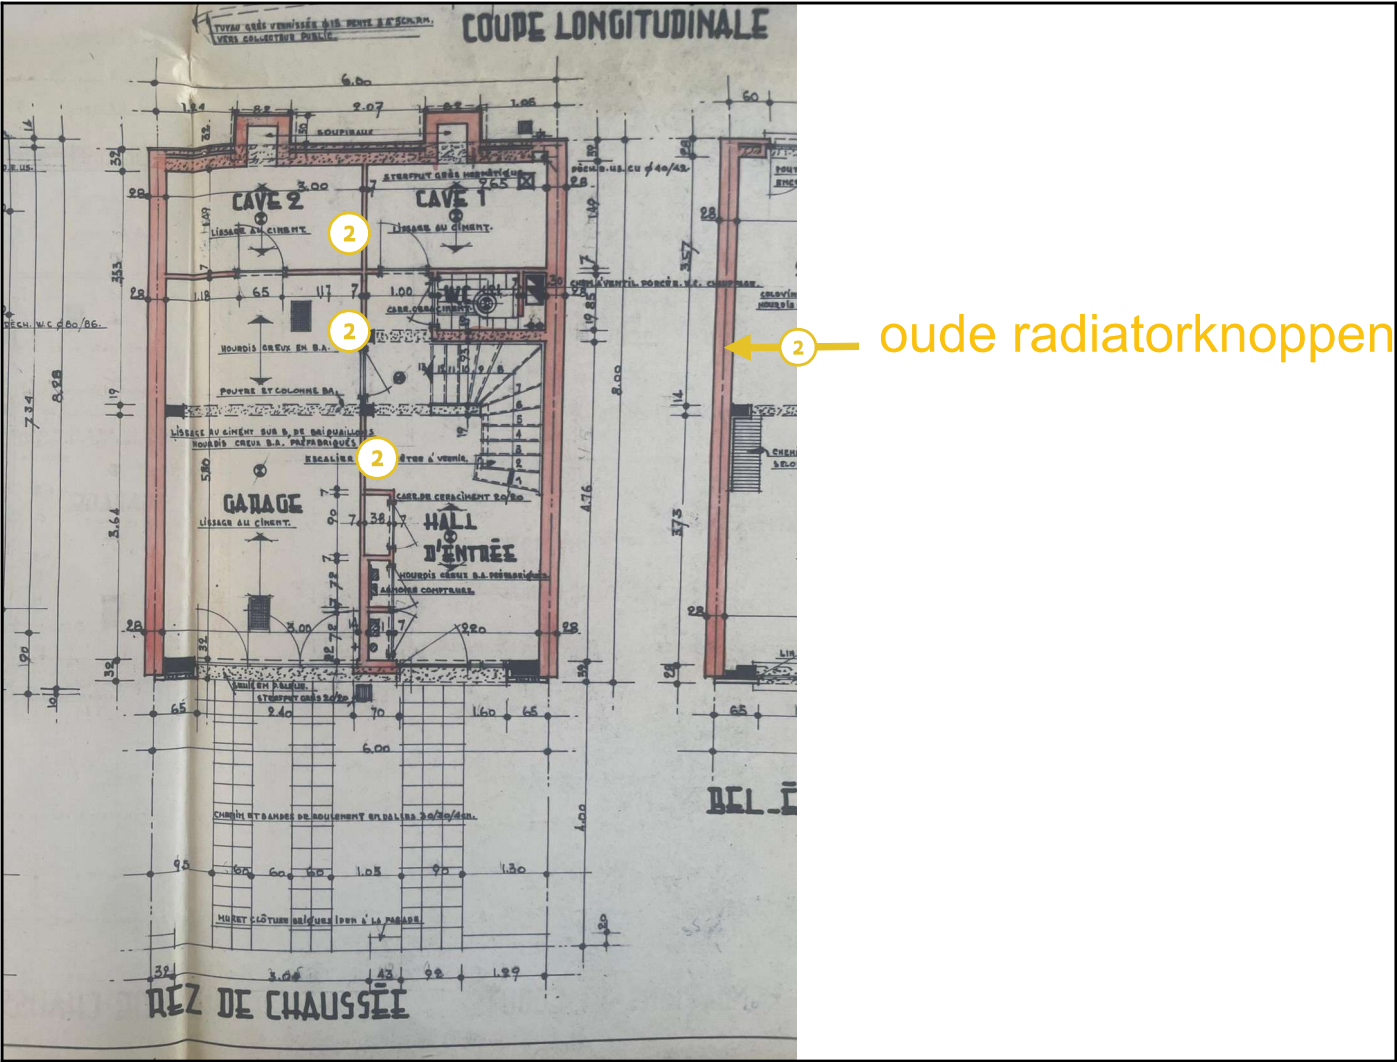
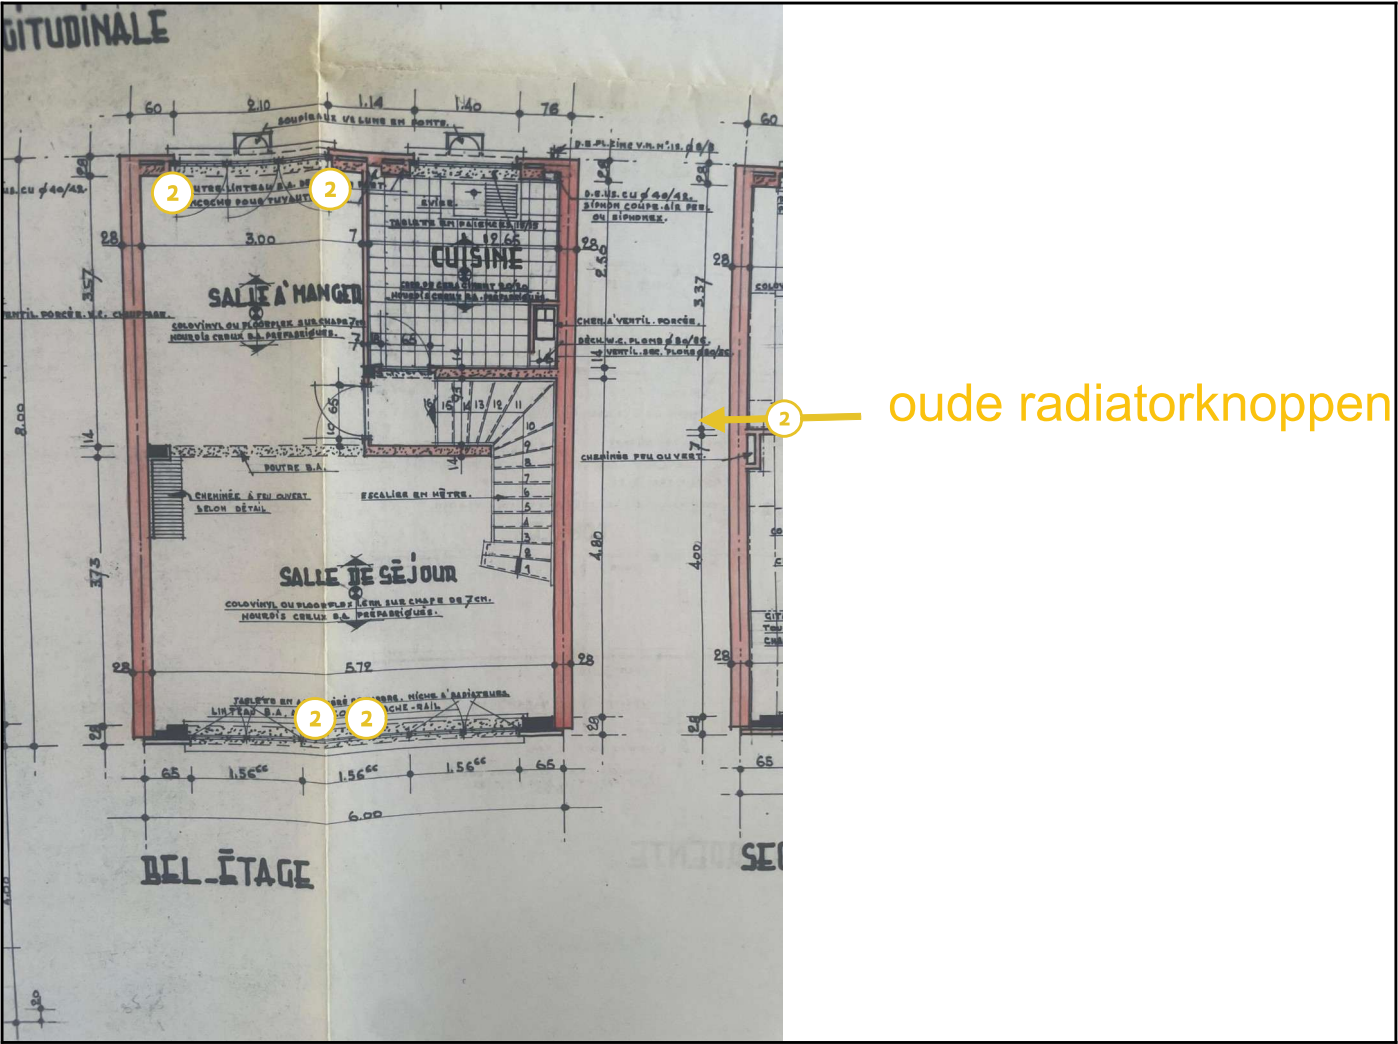
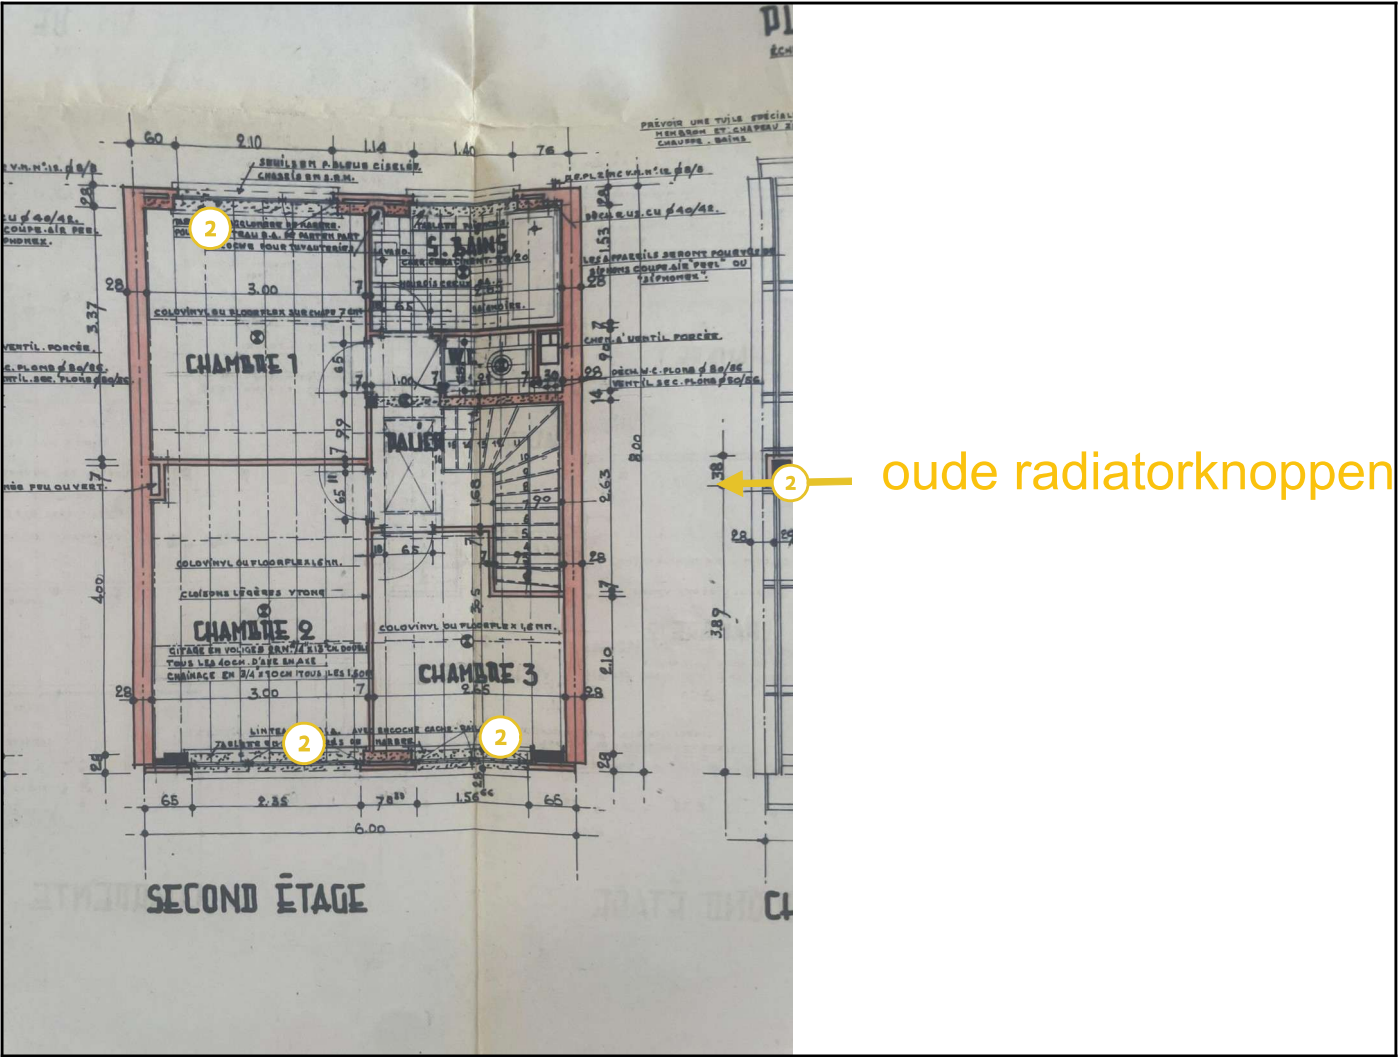
| Beschrijving | Type | Actie |
|---|---|---|
| 2. Radiatorknoppen | Asbestmateriaal | Zorgvuldig beheren |

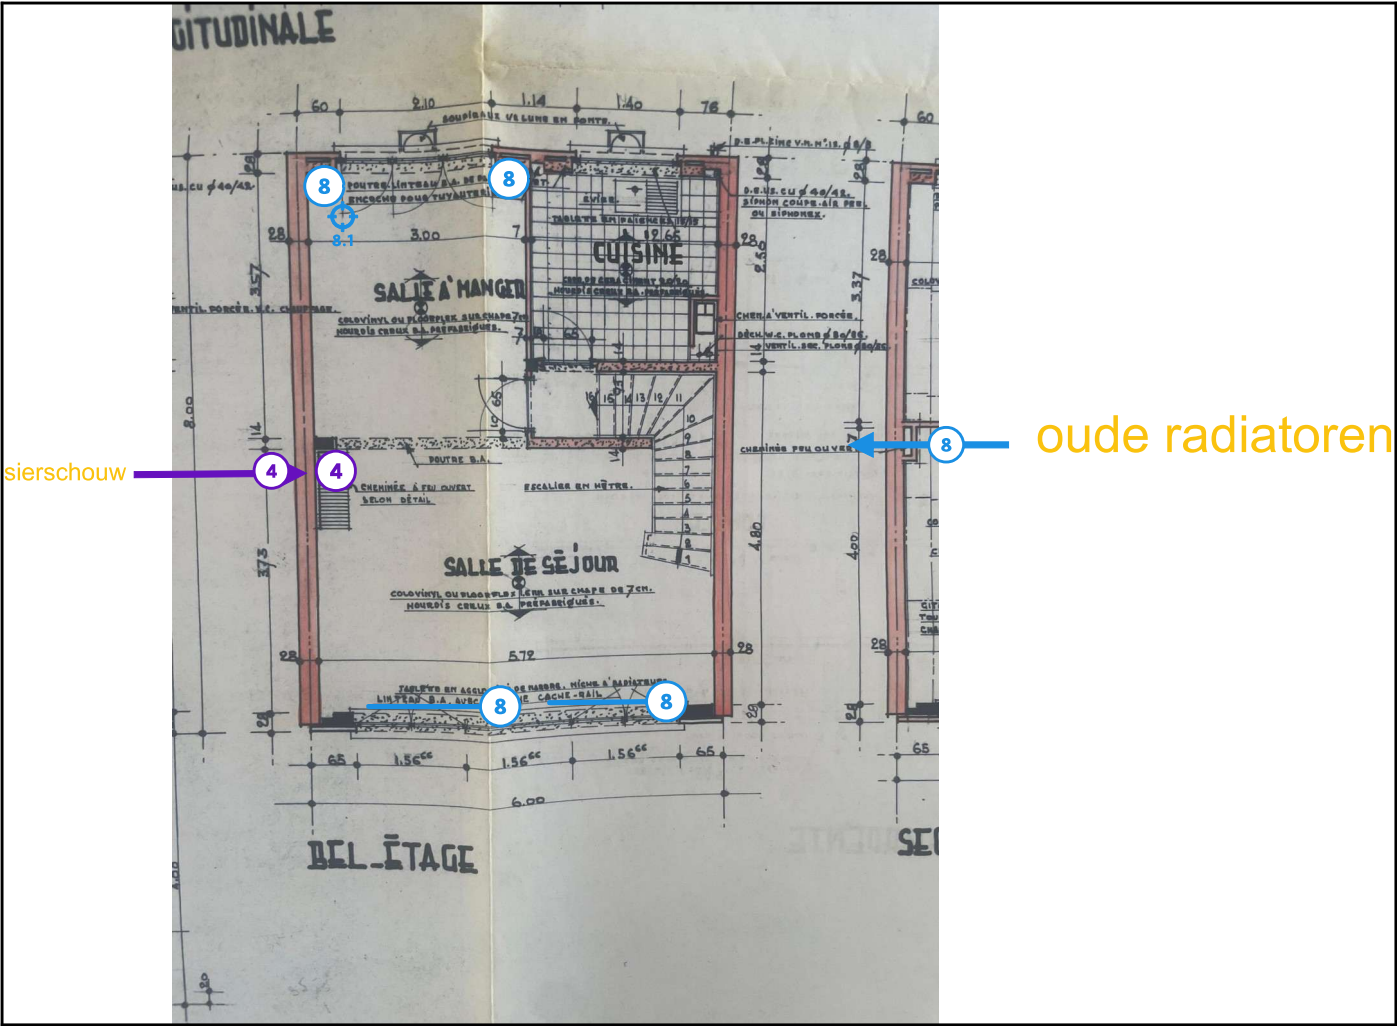
# Plan 1.6: Plan V1 (pakking radiatoren & sierschouw)

| Beschrijving | Type | Actie |
|---|---|---|
| 4. Sierschouw | Advies | - |
| 8. Pakking radiatoren | Geen asbest | - |

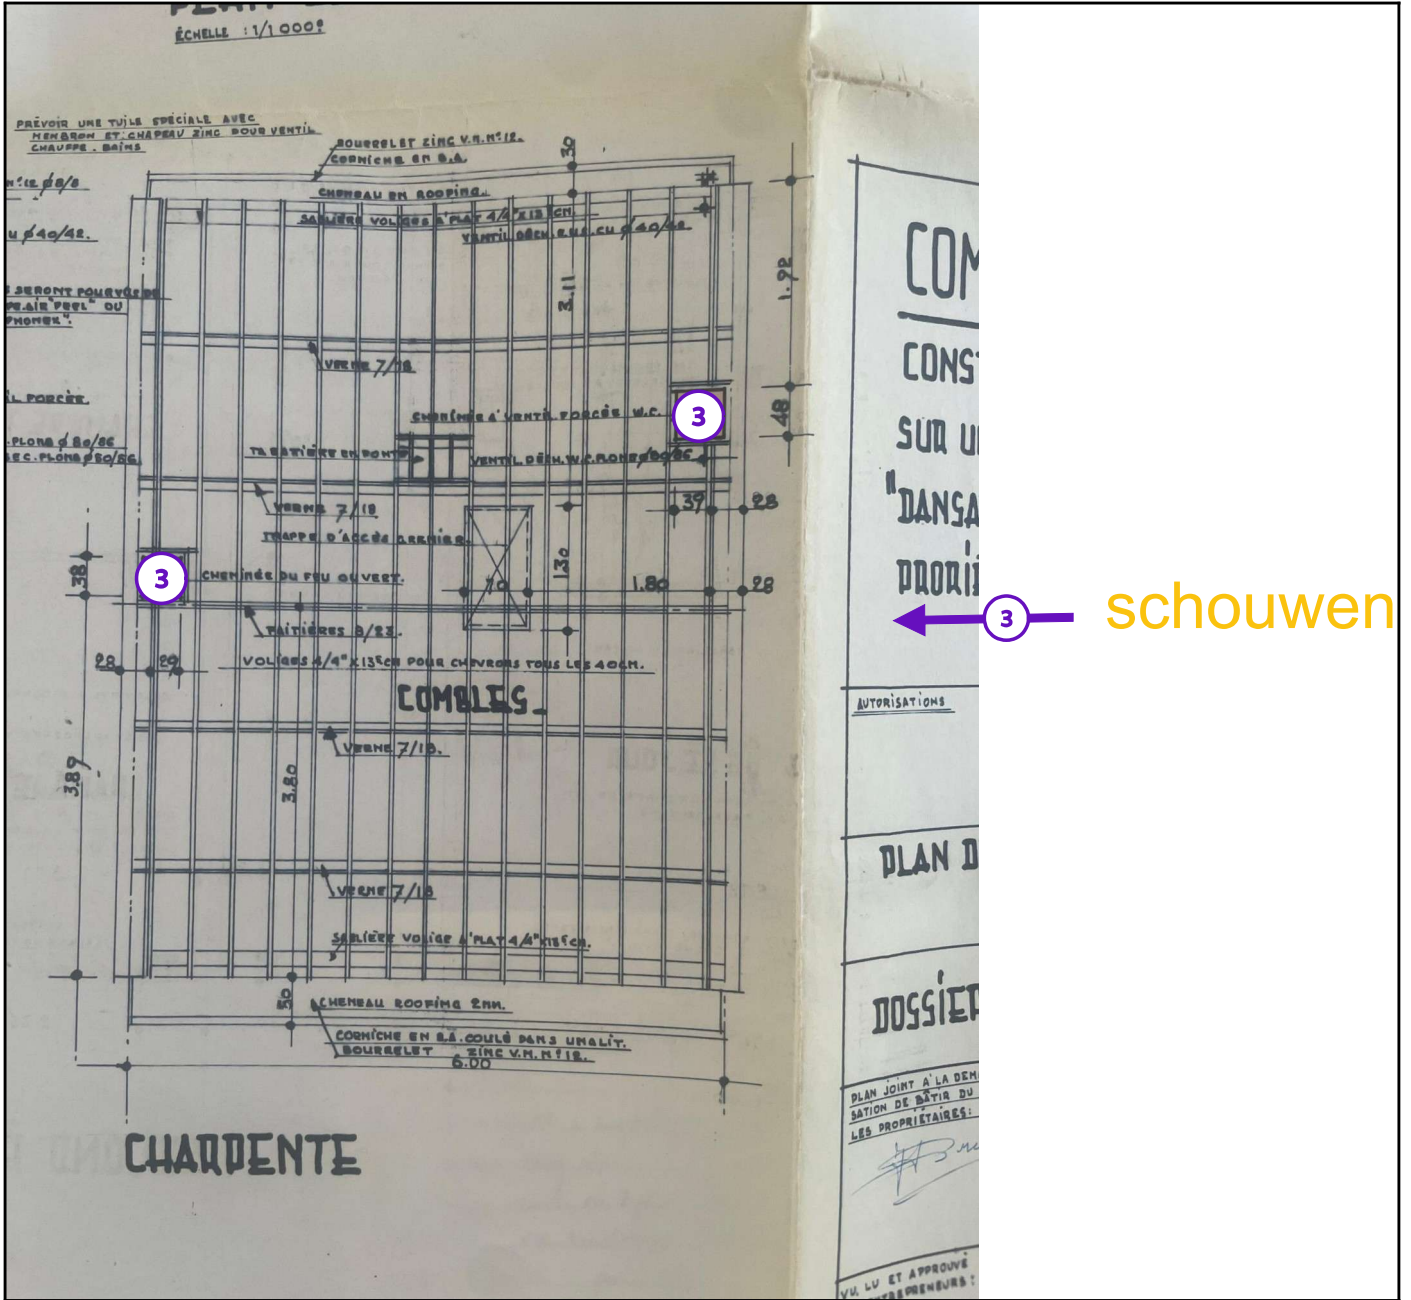
## Plan 1.10: Plan dak (schouwen)

| Beschrijving | Type | Actie |
|---|---|---|
| 3. Schouw | Beperking | - |

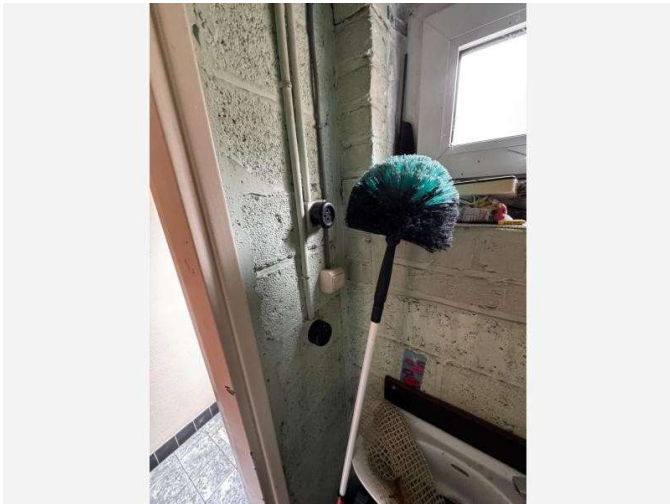
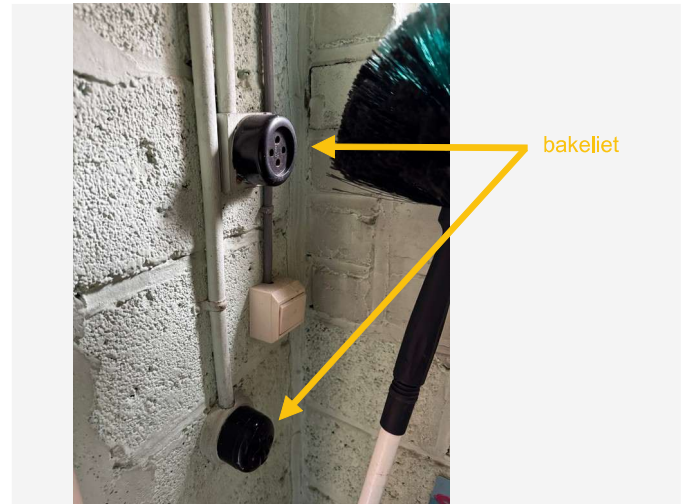
| Fiche 1: Bakeliet schakelaars/stopcontacten..... | 20 |

| Eindbeoordeling materiaalrisico | Verhoogd materiaalrisico en/of verhoogde kans op vezelvrijgave |

| Asbestsoort (vezeltype) | Crocidoliet aanwezig |
| Asbestconcentratie | Laag (< 50%) |
| Toestand van het materiaal | Licht beschadigd, licht verweerd. Intacte calciumsilicaatplaat of materiaal met categorie 3-gebondenheid |

| Beschrijving | Bakeliet schakelaars/stopcontacten |
| Opmerking | De hoeveelheid is een zo nauwkeurig mogelijke opmeting. Hieraan kunnen evenwel geen rechten worden ontleend. Monstername niet uitgevoerd wegens risico op beschadiging van een elektrisch component en mogelijke blootstelling aan spanning of storingen in de elektrische installatie. |

Verwijderen

- Zorg voor een veilig beheer. Vermijd het beschadigen van het asbestmateriaal. Controleer de toestand jaarlijks op wijzigingen.
- Voer bijkomende staalname(s) uit.

- Eenvoudige handelingen: mag via doe-het-zelf of door werknemer(s) met opleidingsattest eenvoudige handelingen  
Deze toepassing kan door een aannemer die over een opleidingsattest eenvoudige handelingen beschikt of door een particulier (doe-het-zelf), verwijderd worden indien er geen verhoogd risico op vrijgave van asbestvezels (max. concentratie 0,01 vezels/cm<sup>3</sup> - CODEX Art. VI.3-54) ontstaat en de toepassing voorafgaand wordt gefixeerd/bevochtigd; de individuele elementen zonder machinale werktuigen (boormachine, slijpschijf, hogedrukreiniger,...) en zonder breken of gooien een voor een losgemaakt worden; en ten slotte dubbel en luchtdicht verpakt weggevoerd worden naar een erkend afvalpunt (recyclagepark).

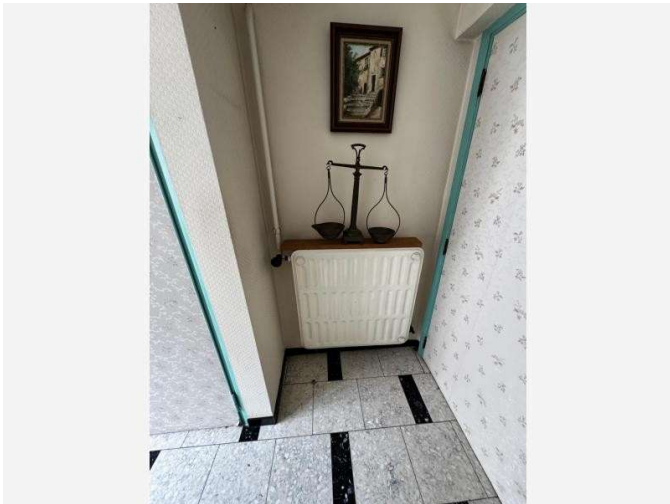
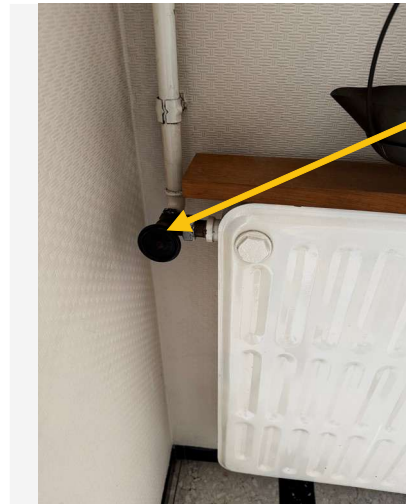
| Fiche 2: Radiatorknoppen..... | 24 |

| Eindbeoordeling materiaalrisico | Laag materiaalrisico en/of verlaagde kans op vezelvrijgave |

| Asbestsoort (vezeltype) | Crocidoliet aanwezig |
| Toestand van het materiaal | Onbeschadigd, niet verweerd |

| Beschrijving | Radiatorknoppen |

Zorgvuldig beheren

- Zorg voor een veilig beheer. Vermijd het beschadigen van het asbestmateriaal. Controleer de toestand jaarlijks op wijzigingen.
- Voer bijkomende staalname(s) uit.

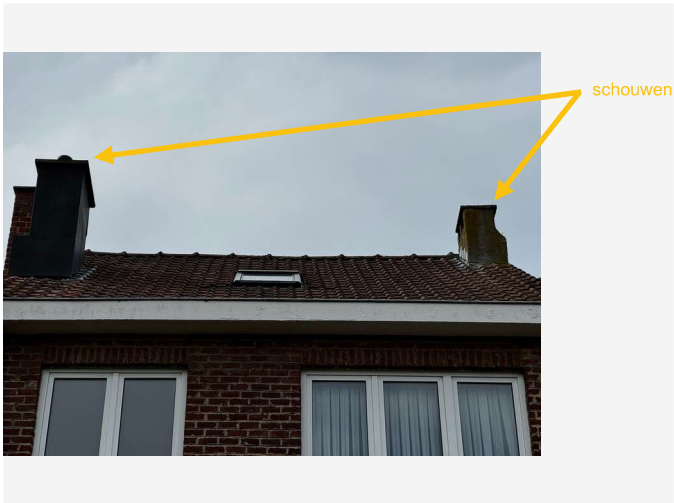
| Fiche 3: Schouw..... | 28 |

**Reden:** Het te onderzoeken materiaal situeert zich hoger dan 3,50 m te rekenen vanaf een veilige ondergrond

**Uitleg van de asbestdeskundige:** De binnenkant van de schouwen is niet waarneembaar. De schouwen bevatten binnenin mogelijk een asbestcement rookgaskanaal. Laat dit onderzoeken bij eventuele werken.

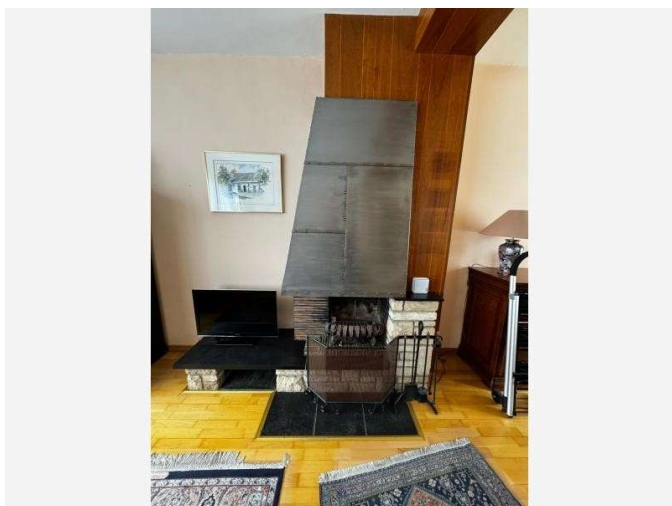
| Fiche 4: Sierschouw..... | 30 |

De sierschouw bevat binnenin mogelijk asbesthoudende materialen. Controle en staalname hiervan is enkel mogelijk mits uitbreiding naar een aanvullend destructief onderzoek. Laat dit nakijken bij werken.

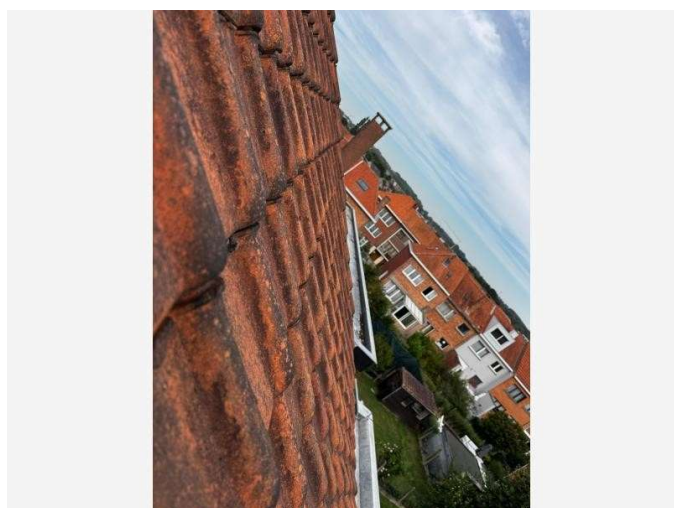
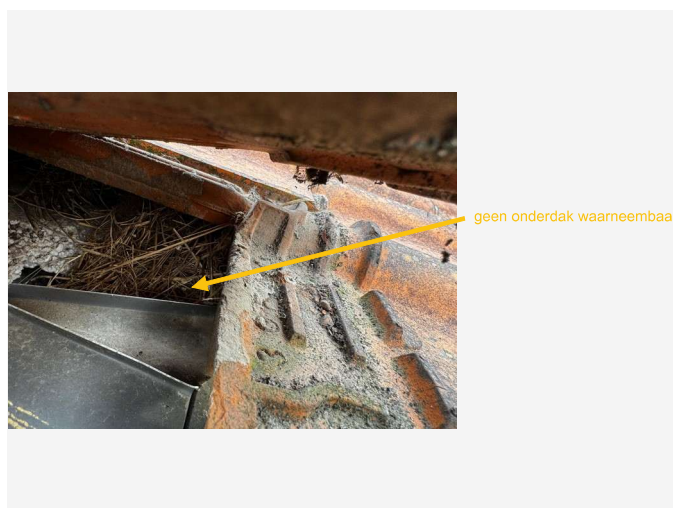
### Fiche 12: Onderdak (niet waarneembaar)

| Beschrijving | Notitie | Terug te vinden op plannen |
|---|---|---|
| Fiche 12: Onderdak (niet waarneembaar) | Het onderdak is niet waarneembaar. Bij werken, controleer een mogelijk verdacht onderdak op de aanwezigheid van asbest. | - |
