# Asbestinventarisatetest

Beersbrugstraat 15A, 1602 Sint-Pieters-Leeuw

Attestnummer : 20260722-000143.000

Uitgegeven op : 22.07.2026

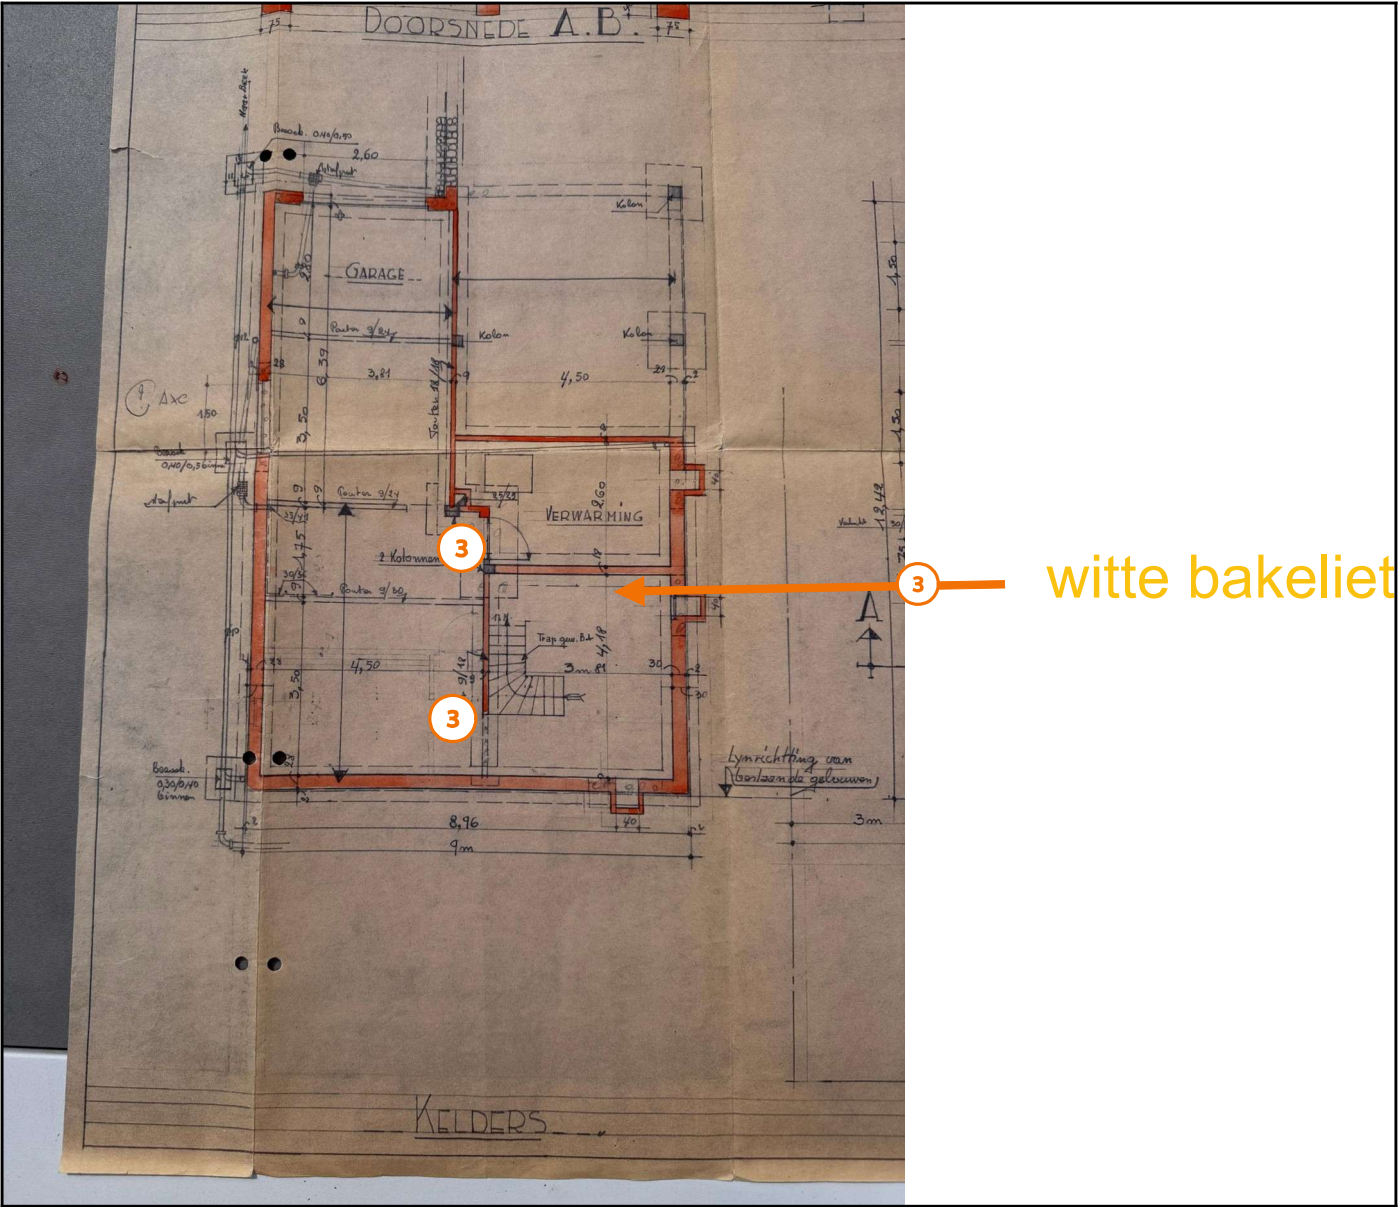
Plan 1.2: Plan V-1 (bakeliet)

witte bakeliet

| Beschrijving | Type | Actie |
|---|---|---|
| 3. Bakeliet schakelaars/stopcontacten | Asbestmateriaal | Verwijderen |

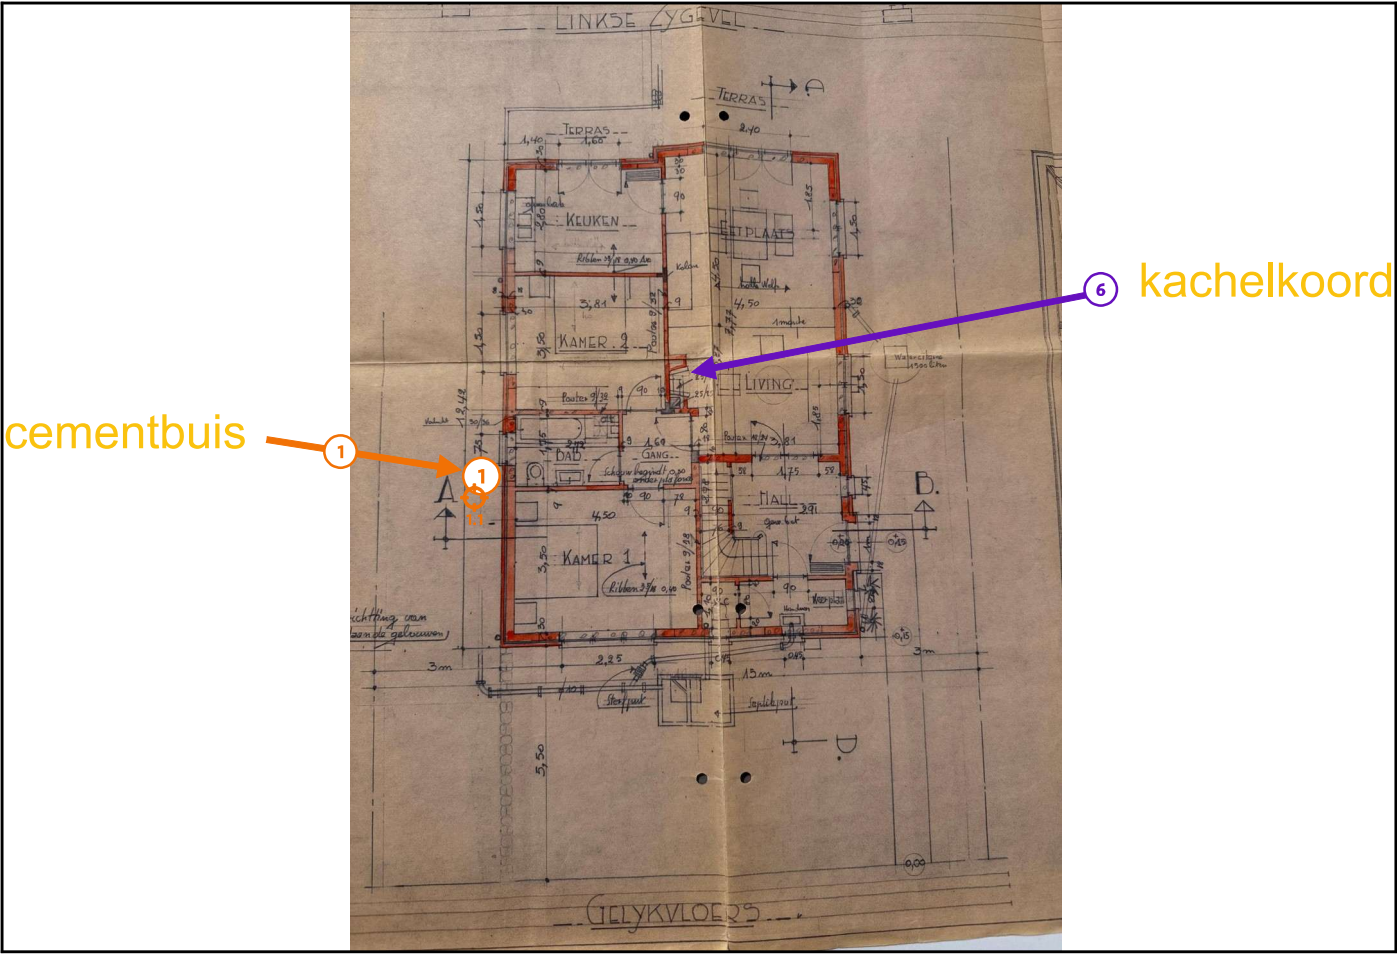
# Plan 1.5: Plan V0 (cementbuis & kachelkoord)

| Beschrijving | Type | Actie |
|---|---|---|
| 1. Cementbuis | Asbestmateriaal | <a href="#">Verwijderen</a> |
| 1.1 Code: ID6 | Puntmonster | - |
| 6. Kachelkoord | Advies | - |

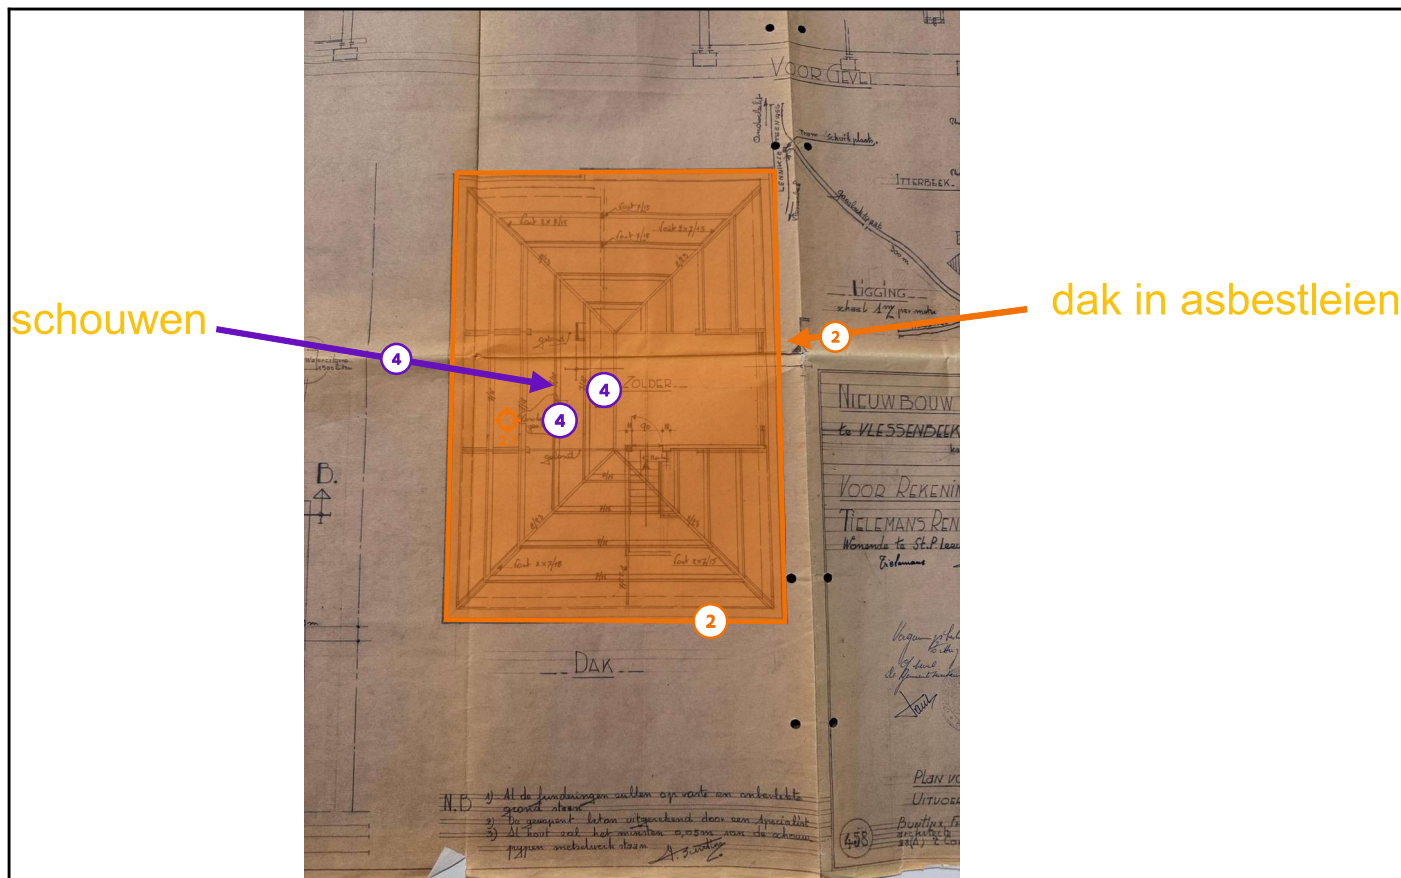
## Plan 1.9: Plan dak (leien & schouwen)

| Beschrijving | Type | Actie |
|---|---|---|
| 2. Dak bestaande uit leien | Asbestmateriaal | <a href="#">Verwijderen</a> |
| 2.1 Code: ID3 | Puntmonster | - |
| 4. Schouw | Beperking | - |

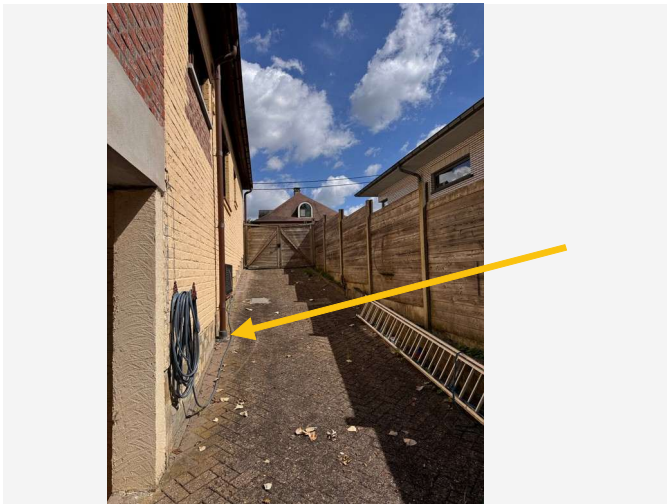
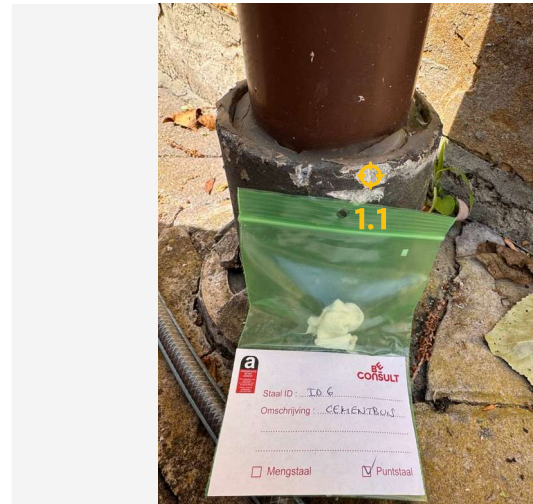
Het asbestmateriaal valt onder de mijlpaal van 2040.

| Eindbeoordeling materiaalarisico | Verhoogd materiaalarisico en/of verhoogde kans op vezelvrijgave |

| Asbestsoort (vezeltype) | Crocidoliet aanwezig |
| Toestand van het materiaal | Matig beschadigd, matig verweerd |

| # | Type | Referentie | Resultaat |
|---|---|---|---|
| 1.1 | Puntmonster | ID6 | Crocidoliet, Chrysotiel |

| Beschrijving | Cementbuis |
| Opmerking | De precieze lengte is onbekend. |

- Zorg voor een veilig beheer. Vermijd het beschadigen van het asbestmateriaal. Controleer de toestand jaarlijks op wijzigingen.
- Scherm in afwachting van verwijdering het asbestmateriaal af van luchtstromingen en verstoring: bijvoorbeeld door het te verpakken, te fixeren, af te dekken, signalisatie - afbakening aan te brengen, ...

- Eenvoudige handelingen: mag via doe-het-zelf of door werknemer(s) met opleidingsattest eenvoudige handelingen  
Deze toepassing kan door een aannemer die over een opleidingsattest eenvoudige handelingen beschikt of door een particulier (doe-het-zelf), verwijderd worden indien er geen verhoogd risico op vrijgave van asbestvezels (max. concentratie 0,01 vezels/cm<sup>3</sup> - CODEX Art. VI.3-54) ontstaat en de toepassing voorafgaand wordt gefixeerd/bevochtigd; de individuele elementen zonder machinale werktuigen (boormachine, slijpschijf, hogedrukreiniger,...) en zonder breken of gooien een voor een losgemaakt worden; en ten slotte dubbel en luchtdicht verpakt weggevoerd worden naar een erkend afvalpunt (recyclagepark).

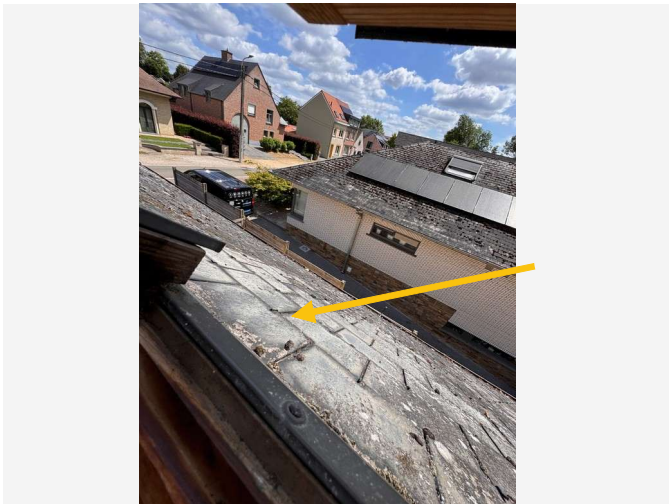
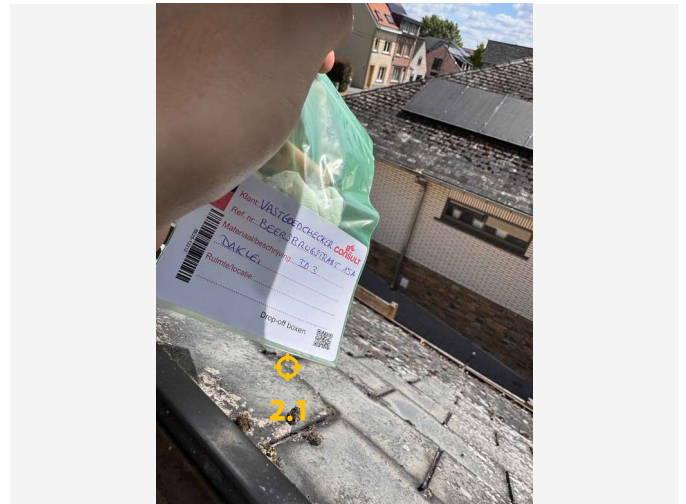
Het asbestmateriaal valt onder de mijlpaal van 2034.

Verhoogd materiaalrisico en/of verhoogde kans op vezelvrijgave

| Asbestsoort (vezeltype) | Alleen chrysotiel aanwezig |
| Toestand van het materiaal | Matig beschadigd, matig verweerd |

| # | Type | Referentie | Resultaat |
|---|---|---|---|
| 2.1 | Puntmonster | ID3 | Chrysotiel |

| Beschrijving | Dak bestaande uit leien |

- Verwijder dit asbestmateriaal zo snel mogelijk. Volg de toestand goed op.
- Hemelwater dat afspoelt van asbestcement daken of gevels kan asbestdeeltjes bevatten. Gebruik het enkel voor gesloten circuits (bv. spoelen toiletten). Reinig na het vervangen van het dak of de gevel de dakgoten en regenwaterput of -ton om asbesthoudend sediment of slib te verwijderen

- Eenvoudige handelingen: mag via doe-het-zelf of door werknemer(s) met opleidingsattest eenvoudige handelingen  
Deze toepassing kan door een aannemer die over een opleidingsattest eenvoudige handelingen beschikt of door een particulier (doe-het-zelf), verwijderd worden indien er geen verhoogd risico op vrijgave van asbestvezels (max. concentratie 0,01 vezels/cm<sup>3</sup> - CODEX Art. VI.3-54) ontstaat en de toepassing voorafgaand wordt gefixeerd/bevochtigd; de individuele elementen zonder machinale werktuigen (boormachine, slijpschijf, hogedrukreiniger,...) en zonder breken of gooien een voor een losgemaakt worden; en ten slotte dubbel en luchtdicht verpakt weggevoerd worden naar een erkend afvalpunt (recyclagepark).

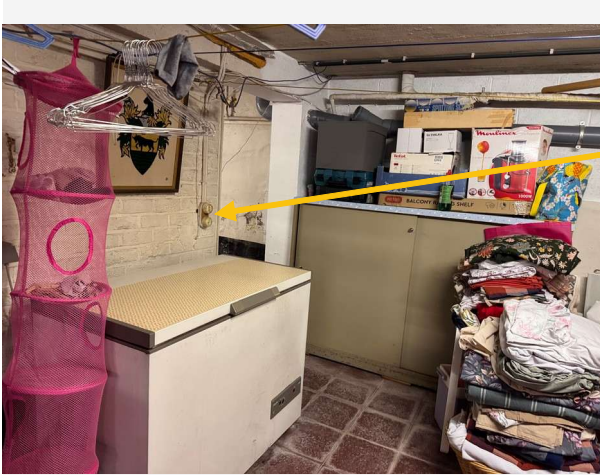
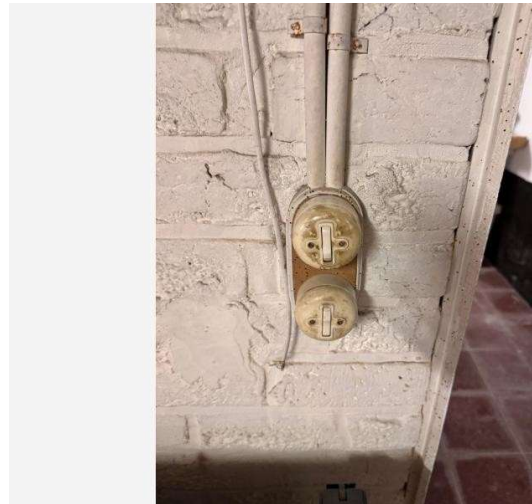
Het asbestmateriaal valt onder de mijlpaal van 2040.

| Identificatiemethode | <p>De asbestdeskundige beoordeelt het materiaal als asbestverdacht en dus asbesthoudend, en dit zonder monstername.</p> <p>Motivatie: De monstername brengt andere schade aan dan schade die inherent is aan de monstername.</p> |
| Opmerking | De hoeveelheid is een zo nauwkeurig mogelijke opmeting. Hieraan kunnen evenwel geen rechten worden ontleend. Monstername niet uitgevoerd wegens risico op beschadiging van een elektrisch component en mogelijke blootstelling aan spanning of storingen in de elektrische installatie. |

- Zorg voor een veilig beheer. Vermijd het beschadigen van het asbestmateriaal. Controleer de toestand jaarlijks op wijzigingen.
- Voer bijkomende staalname(s) uit.

- Eenvoudige handelingen: mag via doe-het-zelf of door werknemer(s) met opleidingsattest eenvoudige handelingen  
Deze toepassing kan door een aannemer die over een opleidingsattest eenvoudige handelingen beschikt of door een particulier (doe-het-zelf), verwijderd worden indien er geen verhoogd risico op vrijgave van asbestvezels (max. concentratie 0,01 vezels/cm<sup>3</sup> - CODEX Art. VI.3-54) ontstaat en de toepassing voorafgaand wordt gefixeerd/bevochtigd; de individuele elementen zonder machinale werktuigen (boormachine, slijpschijf, hogedrukreiniger,...) en zonder breken of gooien een voor een losgemaakt worden; en ten slotte dubbel en luchtdicht verpakt weggevoerd worden naar een erkend afvalpunt (recyclagepark).

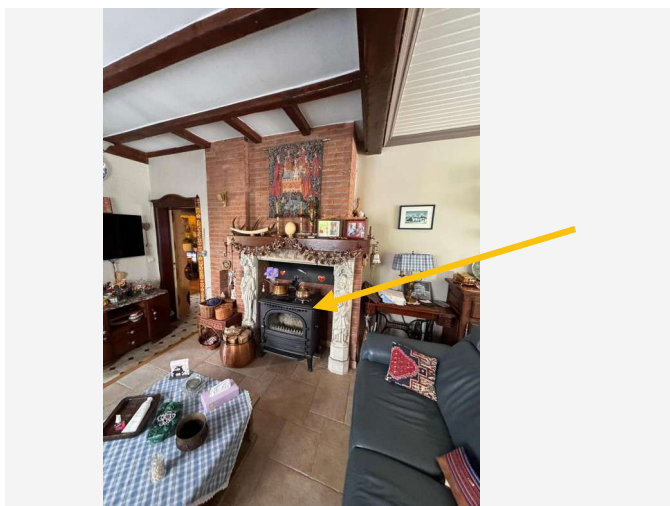
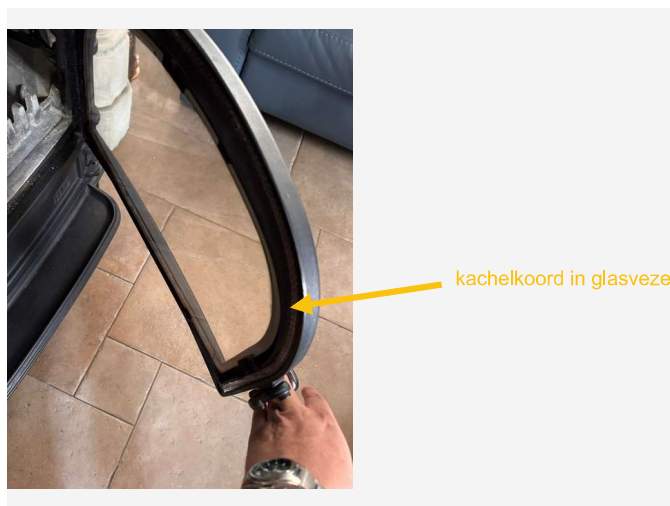
| Basis voor advies | De asbestdeskundige beoordeelt het materiaal als niet-asbestverdacht. |

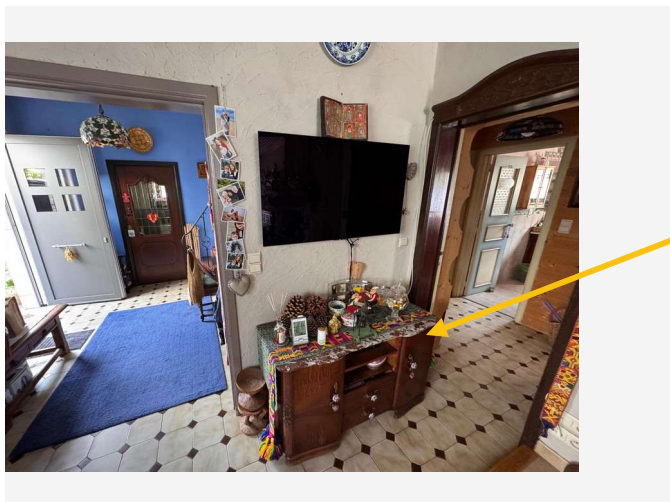
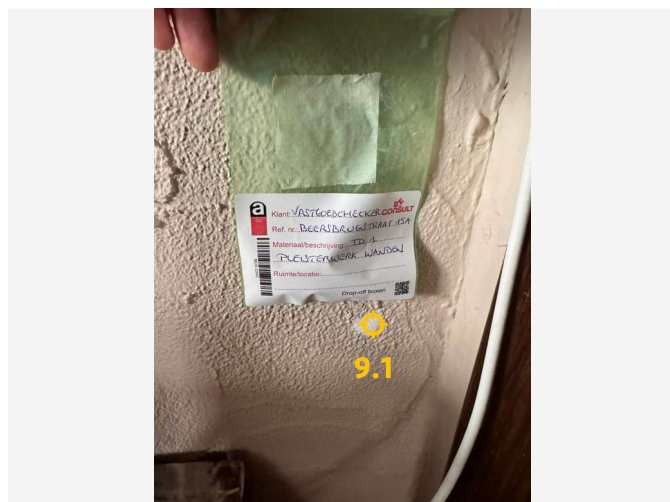
## Fiche 9: Pleisterwerk wanden

Geen asbest

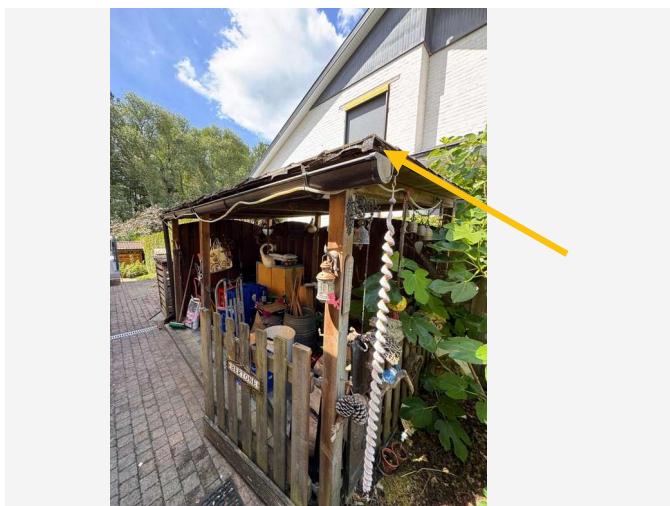
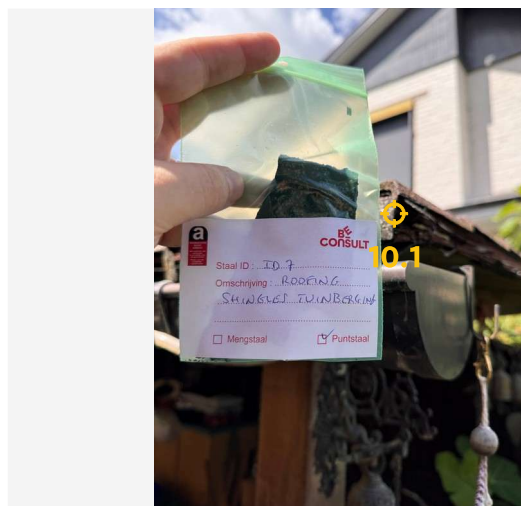
## Fiche 10: Roofing houtberging

Geen asbest

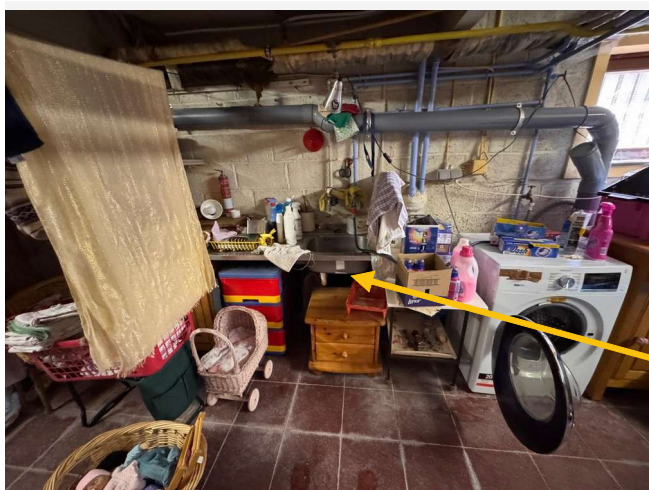
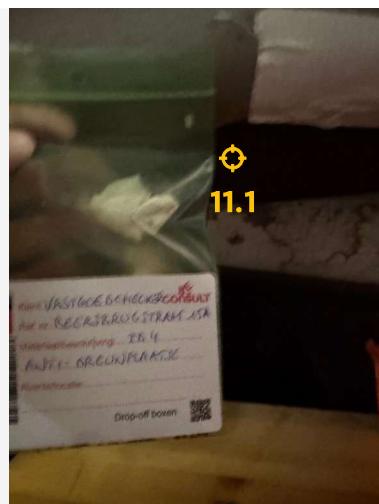
## Fiche 11: Anti-dreunplaatje

Geen asbest

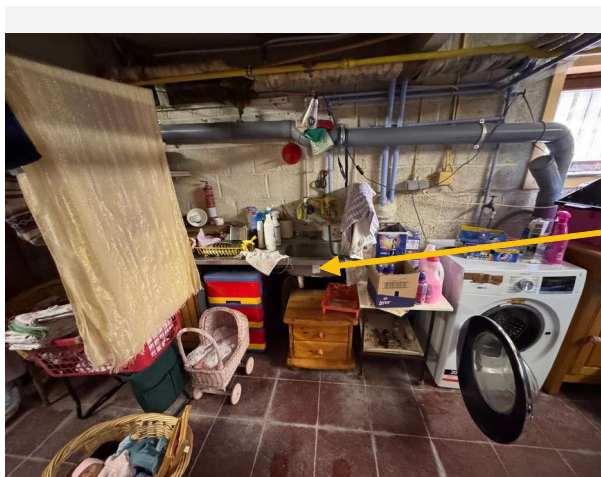
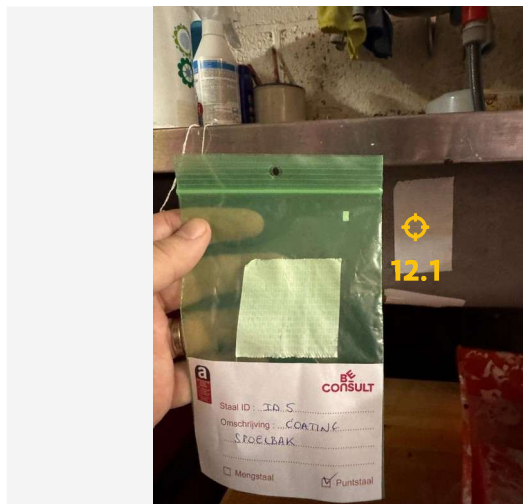
## Fiche 12: Coating spoelbak

Geen asbest

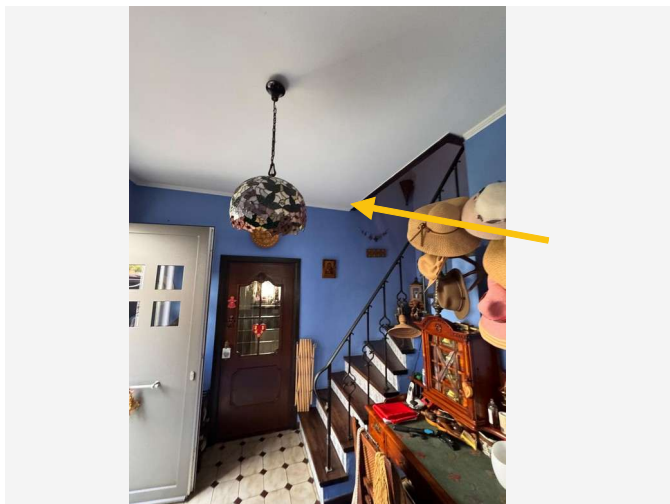
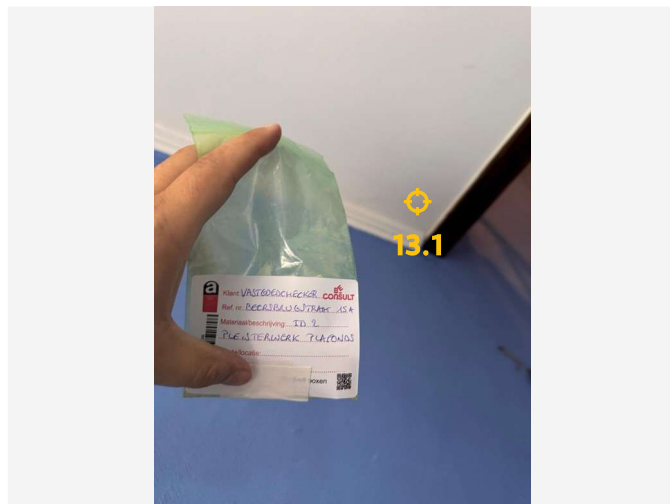
## Fiche 13: Pleisterwerk plafonds

Geen asbest

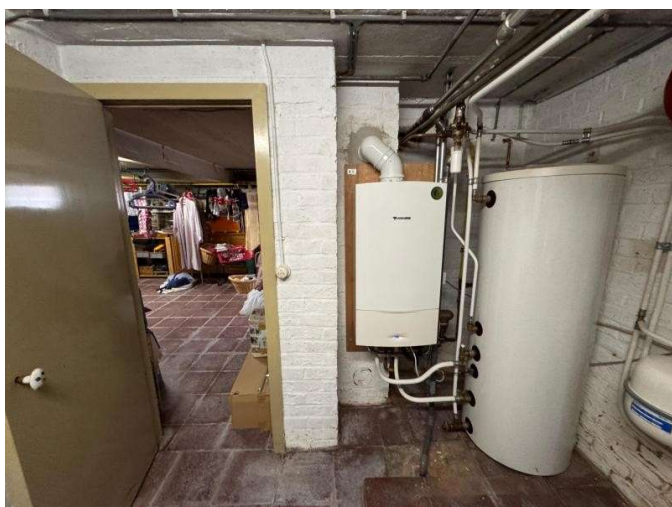
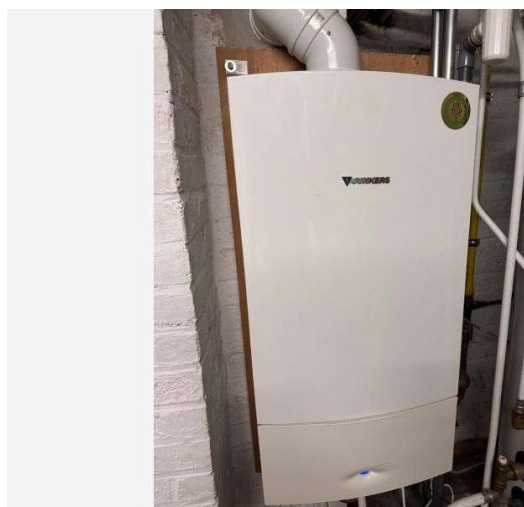
### Fiche 15: CV-ketel (niet verdacht)

| Beschrijving | Notitie | Terug te vinden op plannen |
|---|---|---|
| Fiche 15: CV-ketel (niet verdacht) | De CV-ketel (dichtingen, isolerend materiaal) is niet asbestverdacht. | - |
