# Asbestinventarisatetest

Olmendreef 4, 1700 Dilbeek

Attestnummer : **20260705-000151.000**

Uitgegeven op : **05.07.2026**

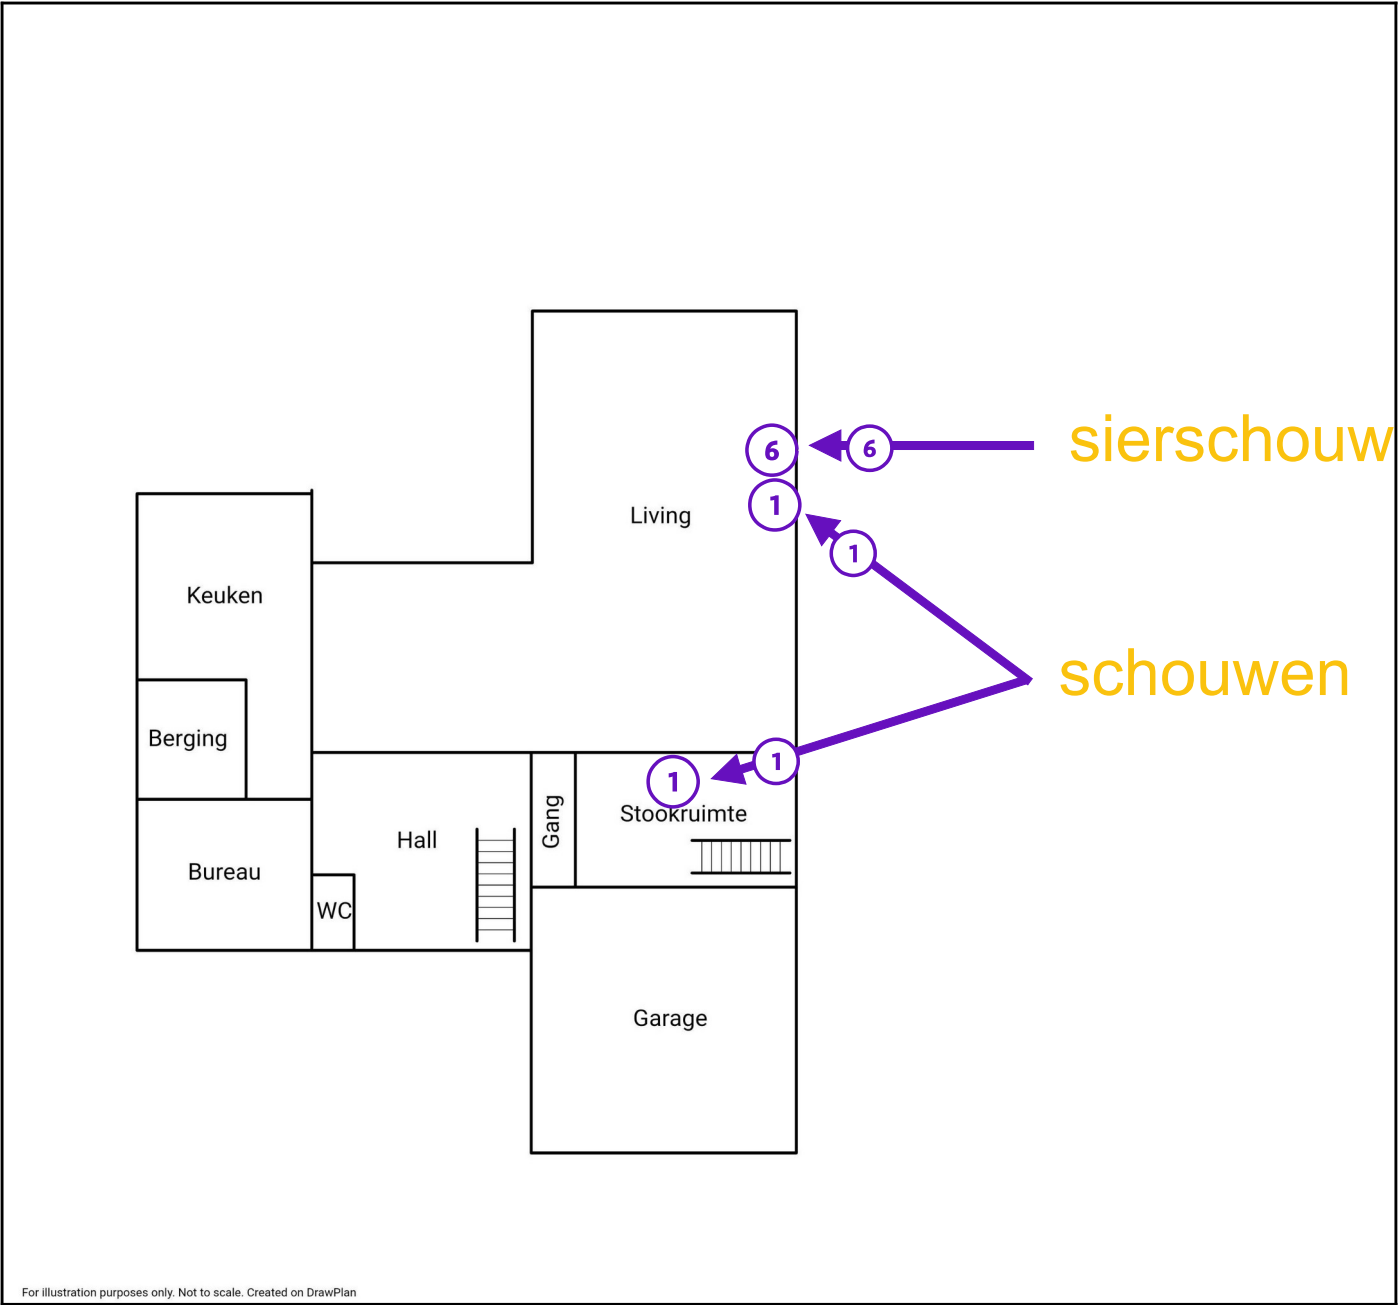
# Plan 1.5: Plan V0 (schouwen & sierschouw)

| Beschrijving | Type | Actie |
|---|---|---|
| 1. Schouwen | Beperking | - |
| 6. Sierschouw | Advies | - |

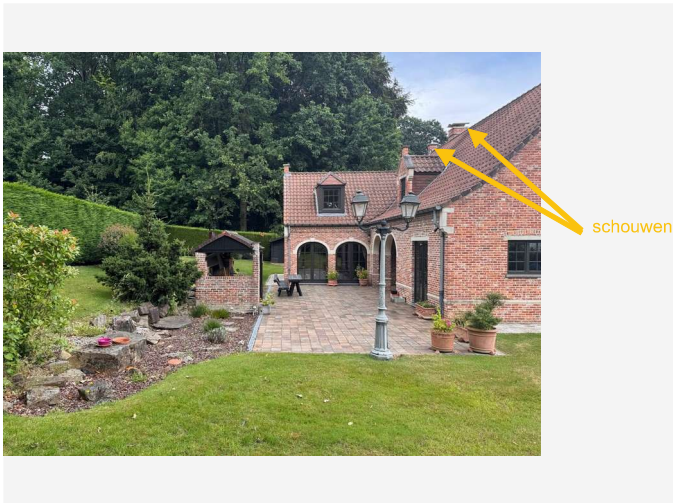
*Situeringsfoto*

**Reden:** Het te onderzoeken materiaal situeert zich hoger dan 3,50 m te rekenen vanaf een veilige ondergrond

**Uitleg van de asbestdeskundige:** De binnenkant van de schouwen is niet waarneembaar. De schouwen bevatten binnenin mogelijk een asbestcement rookgaskanaal. Laat dit onderzoeken bij eventuele werken.

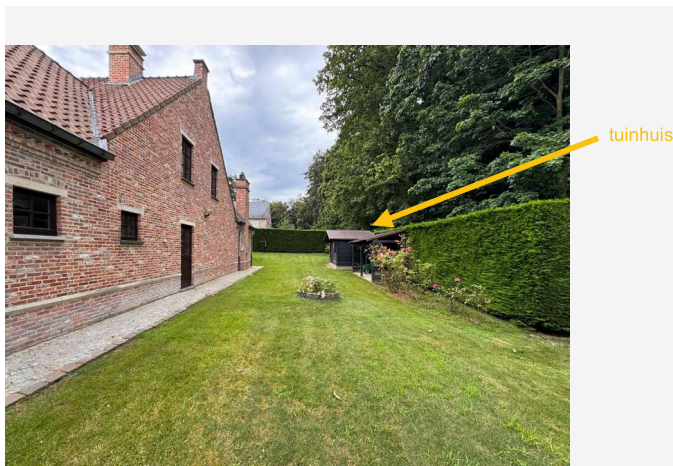
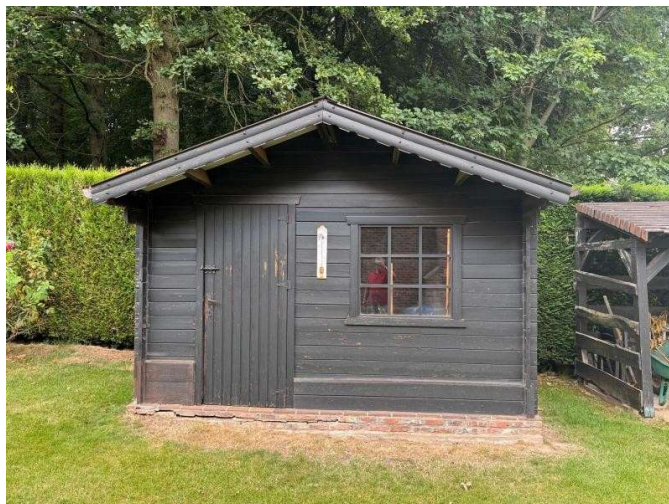
Het tuinhuis bevat geen waarneembare asbestverdachte materialen.

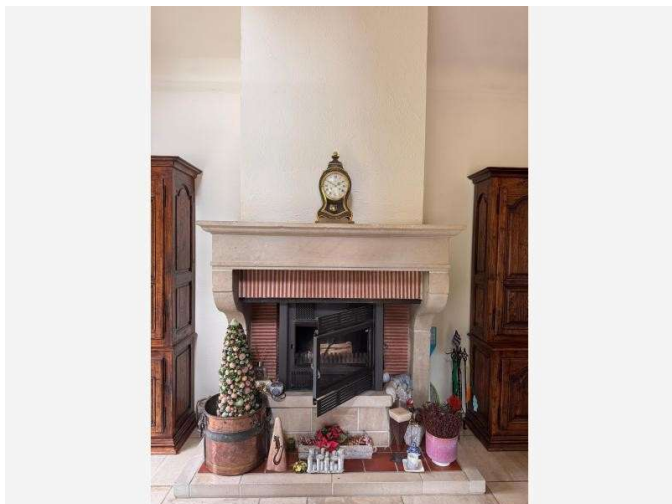
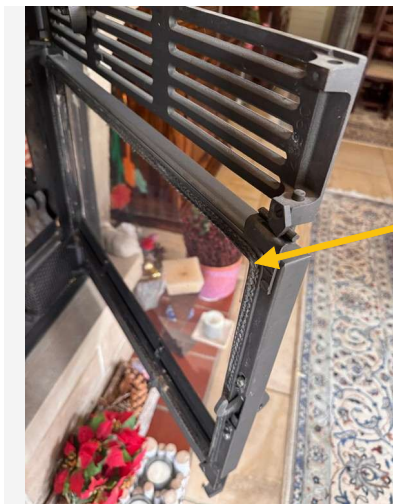
Niet-asbestverdachte koord in de inbouwhaard.

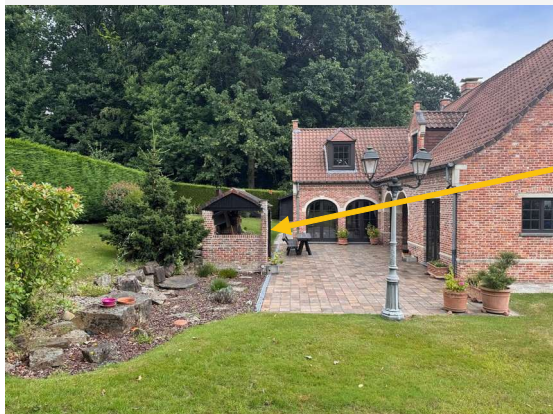
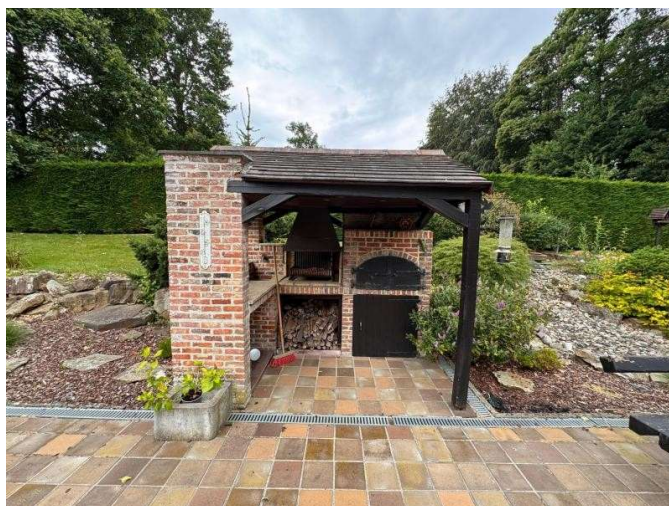
## Fiche 4: Barbecue

In de barbecue werden geen waarneembare asbestverdachte materialen aangetroffen.

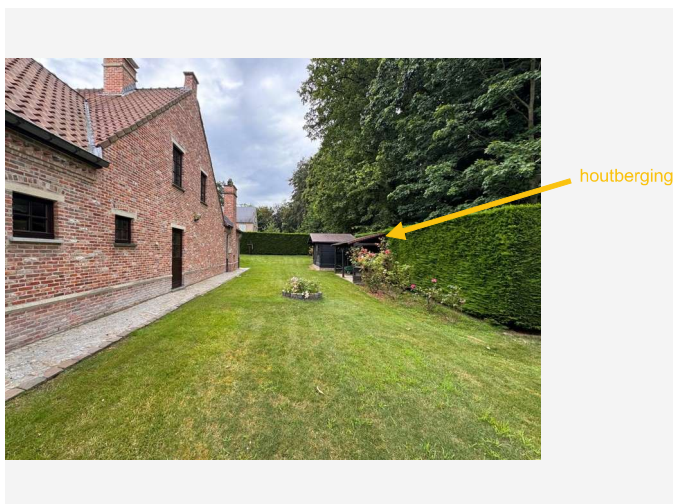
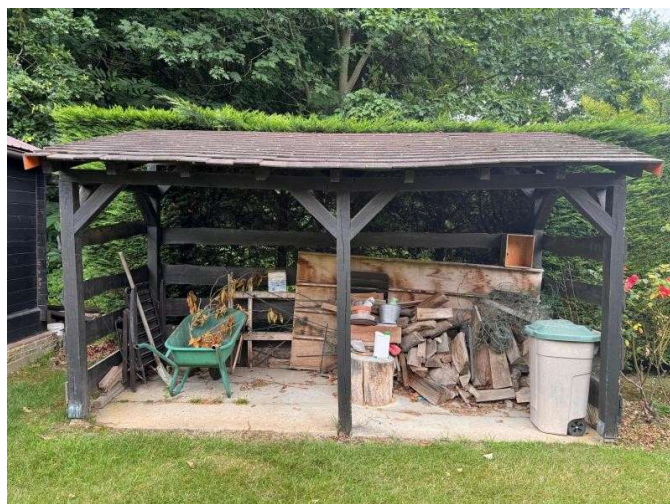
In de houtberging werden geen waarneembare asbestverdachte materialen aangetroffen.

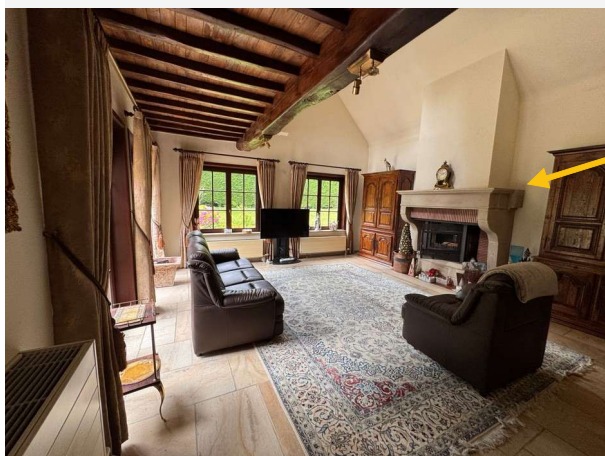
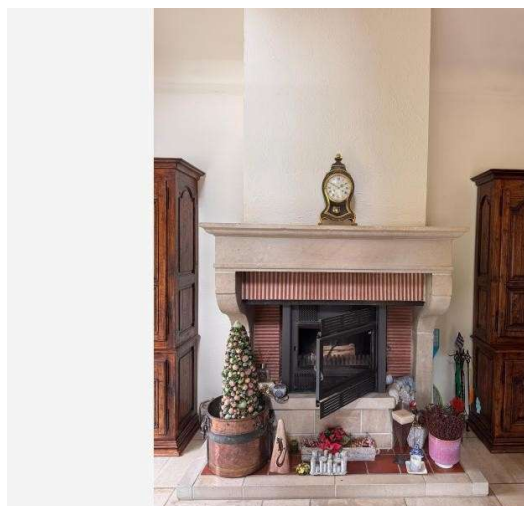
De sierschouw bevat binnenin mogelijk asbesthoudende materialen. Laat dit nakijken bij werken.

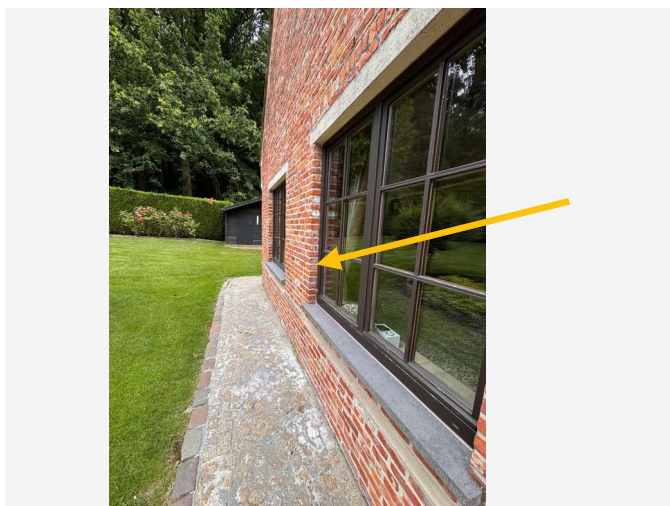
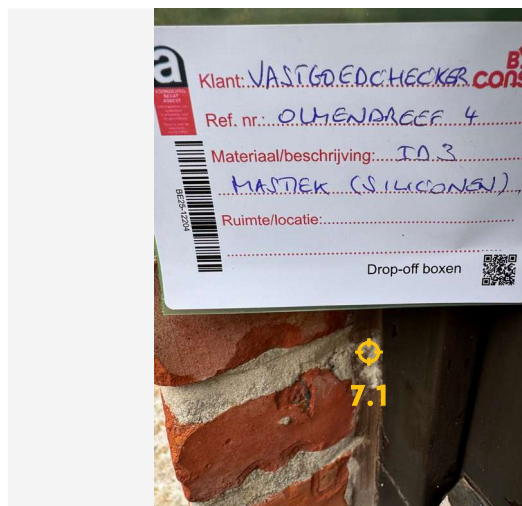
## Fiche 7: Mastiek (siliconen)

Geen asbest

| # | Type | Referentie | Resultaat |
|---|---|---|---|
| 7.1 | Puntmonster | ID3 | Geen asbest |

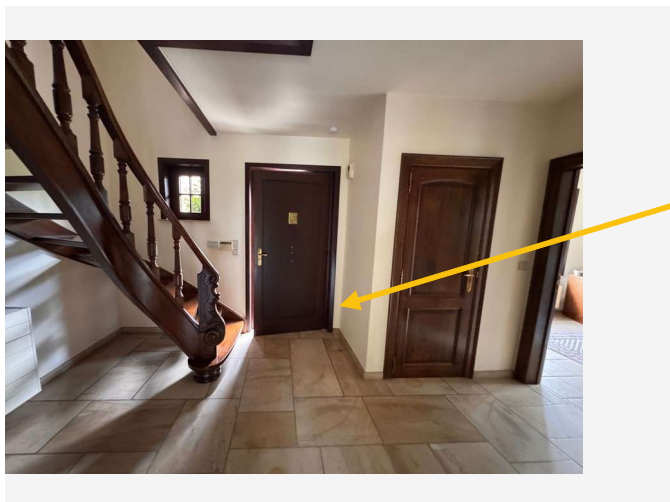
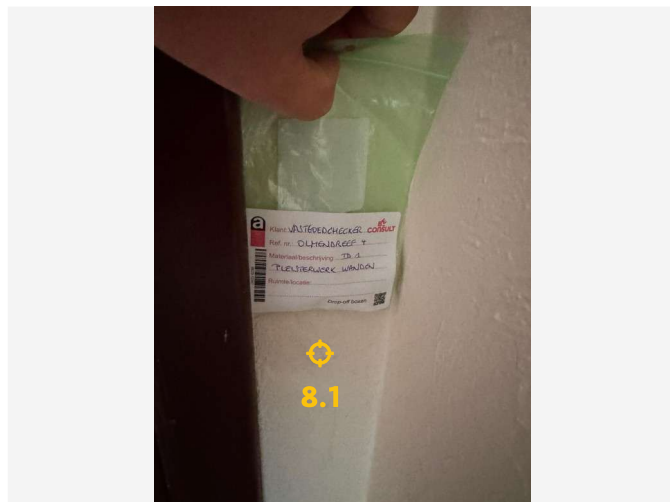
## Fiche 8: Pleisterwerk wanden

Geen asbest

| # | Type | Referentie | Resultaat |
|---|---|---|---|
| 8.1 | Mengmonster | ID1 | Geen asbest |

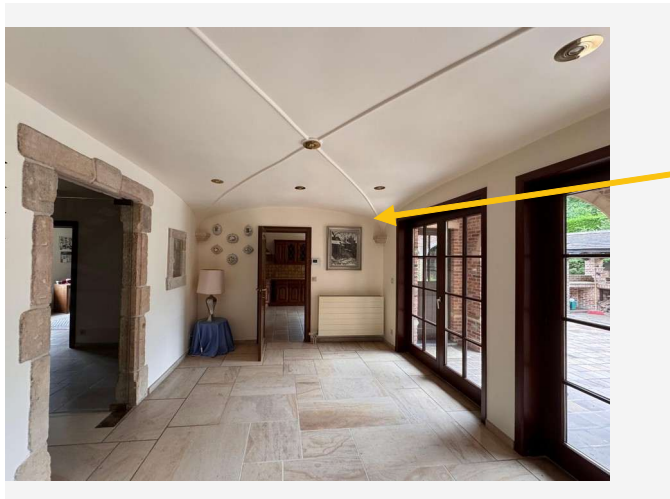
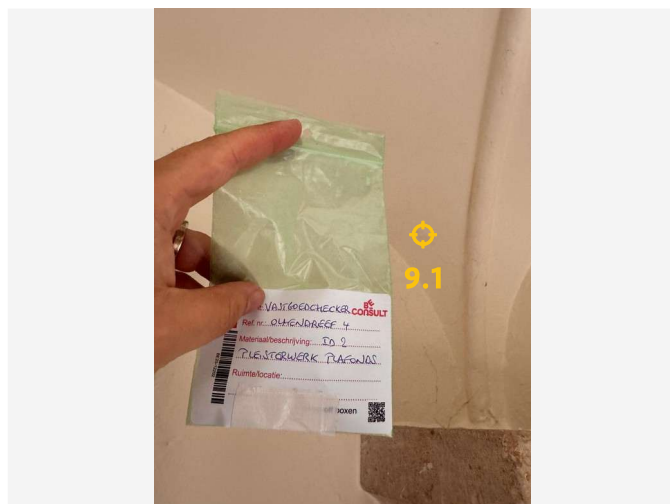
## Fiche 9: Pleisterwerk plafonds

Geen asbest

| # | Type | Referentie | Resultaat |
|---|---|---|---|
| 9.1 | Mengmonster | ID2 | Geen asbest |

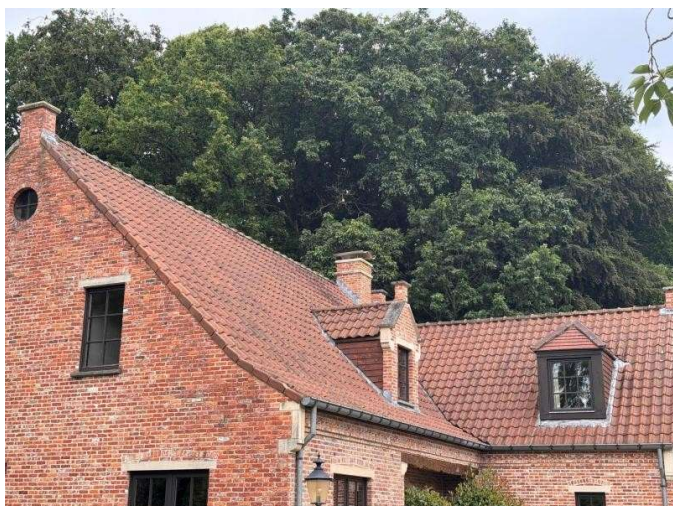
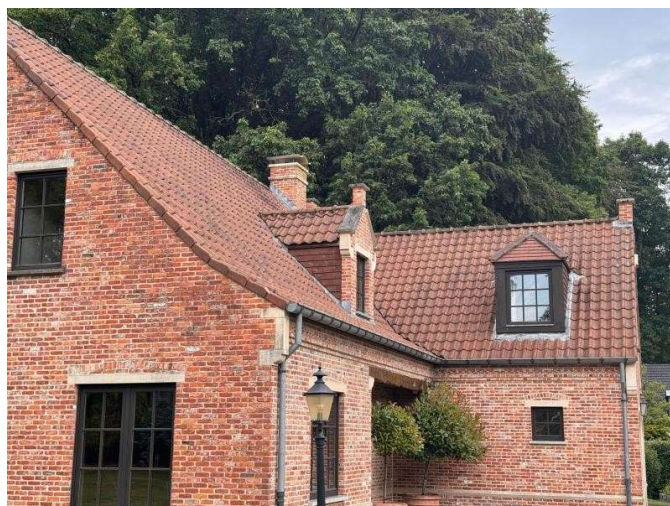
### Fiche 10: Dakbedekking bestaande uit pannen (niet verdacht)

| Beschrijving | Notitie | Terug te vinden op plannen |
|---|---|---|
| Fiche 10: Dakbedekking bestaande uit pannen (niet verdacht) | De dakbedekking is niet-asbestverdacht. | - |

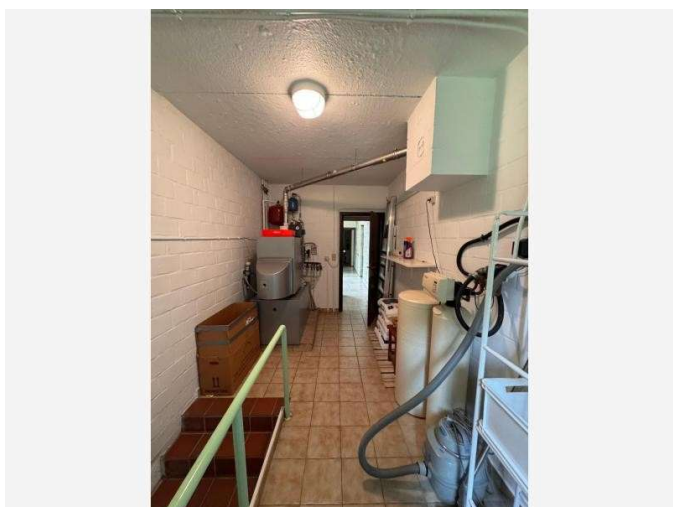
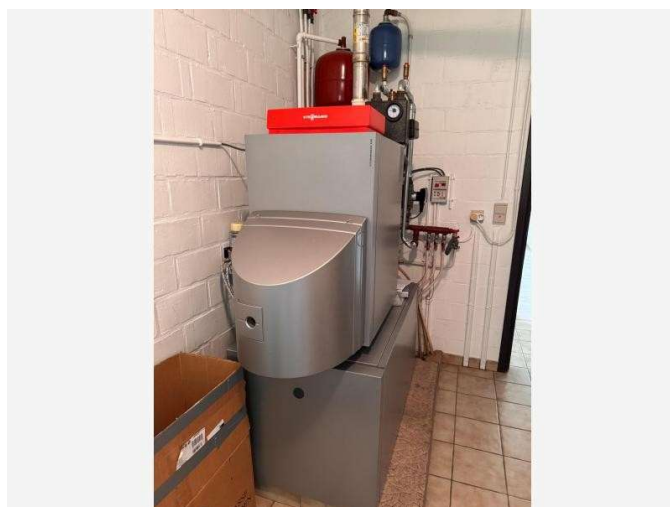
### Fiche 11: CV-ketel (niet verdacht)

| Beschrijving | Notitie | Terug te vinden op plannen |
|---|---|---|
| Fiche 11: CV-ketel (niet verdacht) | De CV-ketel (dichtingen, isolerend materiaal) is niet asbestverdacht. | Plan 1.4: Plan V0 (kachelkoord & CV-ketel) |

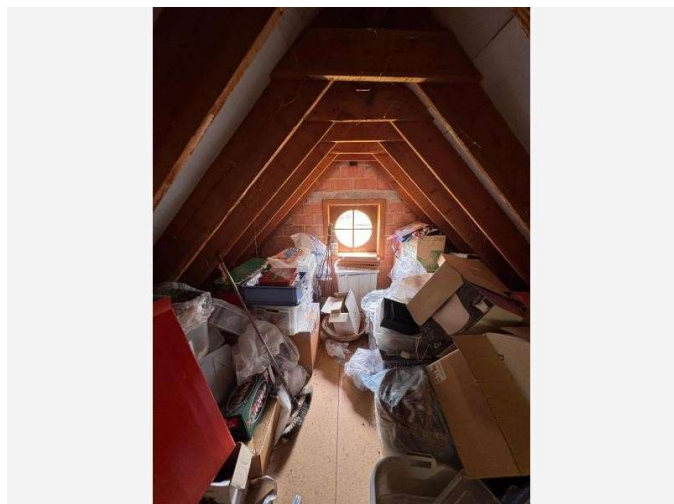
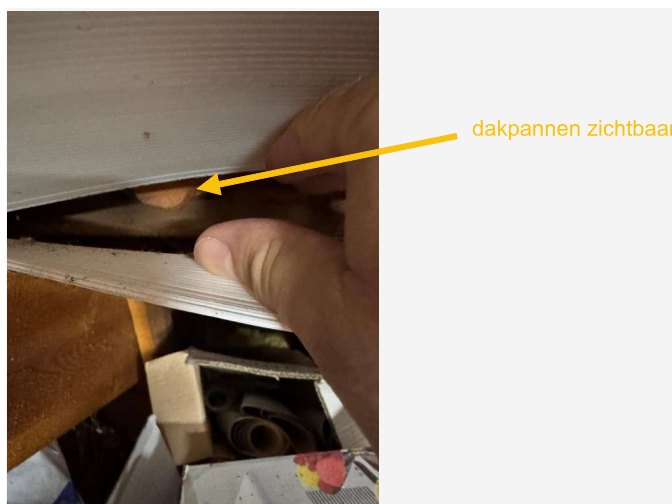
### Fiche 14: Onderdak (niet aanwezig)

dakpannen zichtbaar
