# Asbestinventarisatetest

Lange Haagstraat 92, 1700 Dilbeek

Attestnummer : **20260627-000054.000**

Uitgegeven op : **27.06.2026**

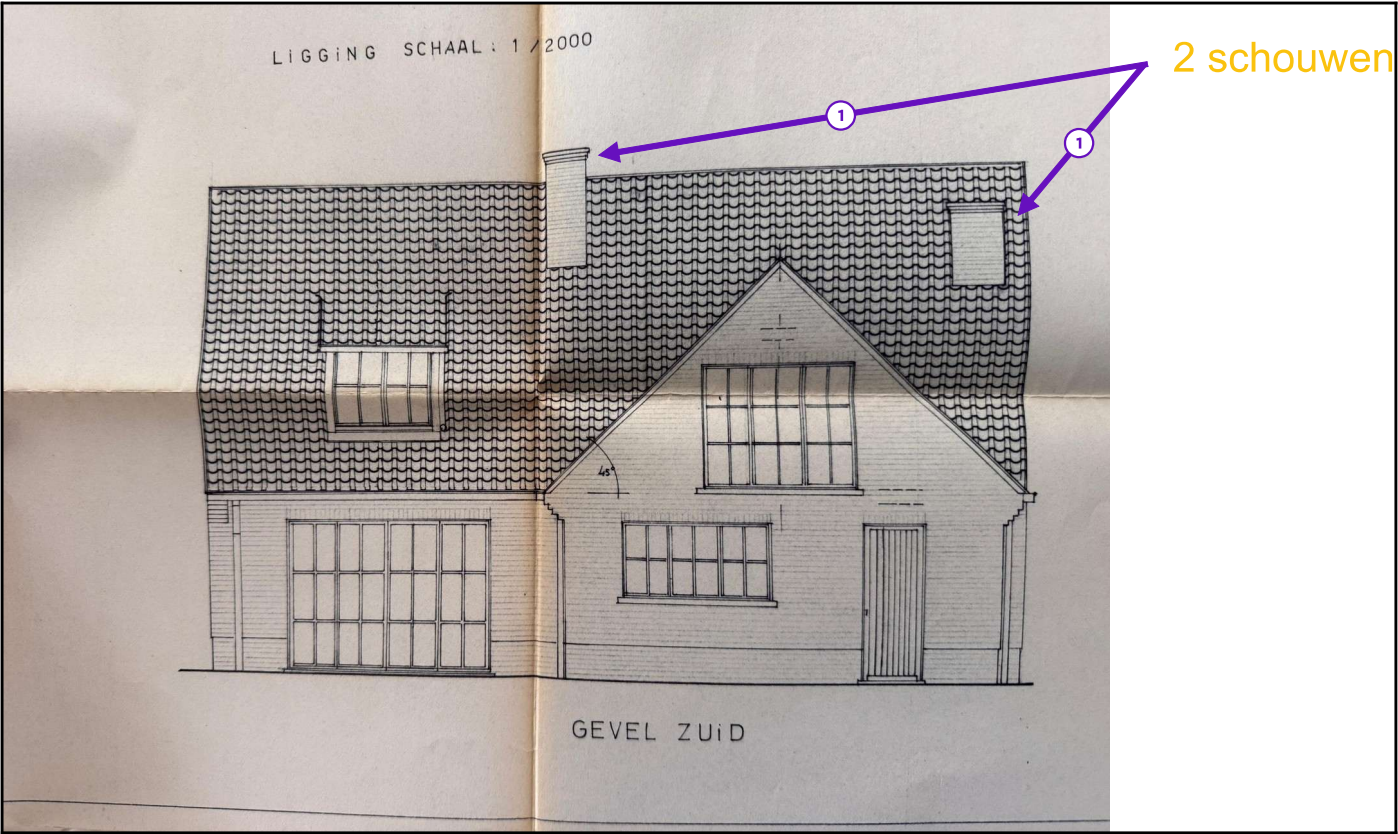
# Plan 1.3: Plan achtergevel (schouwen)

| Beschrijving | Type | Actie |
|---|---|---|
| 1. Schouwen | Beperking | - |

**Uitleg van de asbestdeskundige:** De binnenkant van de schouwen is niet waarneembaar. De schouwen bevatten binnenin mogelijk een asbestcement rookgaskanaal. Laat dit onderzoeken bij eventuele werken.

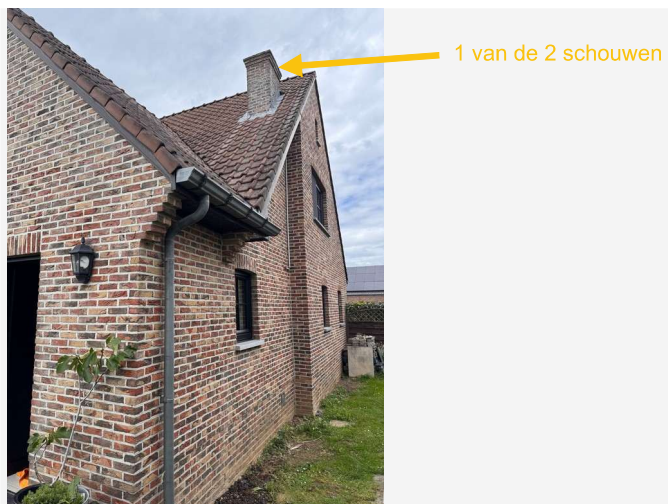
Situeringsfoto

**Reden:** Het te onderzoeken materiaal situeert zich hoger dan 3,50 m te rekenen vanaf een veilige ondergrond

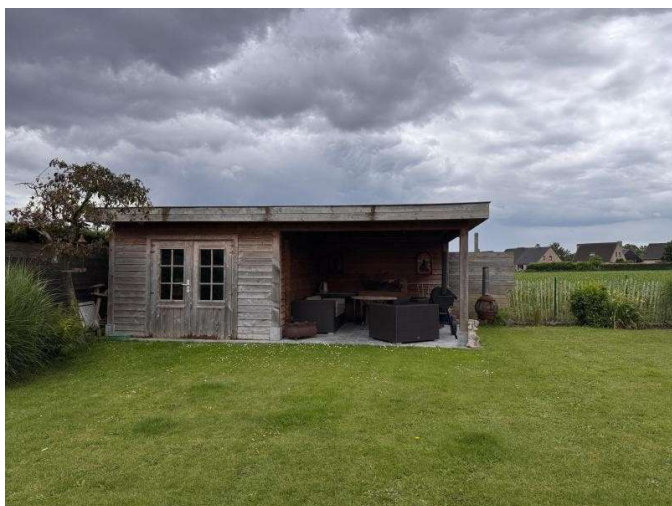
Situeringsfoto

**Bouwjaar:** 2019

*Constructies gebouwd vanaf 2001 moeten niet onderzocht worden*

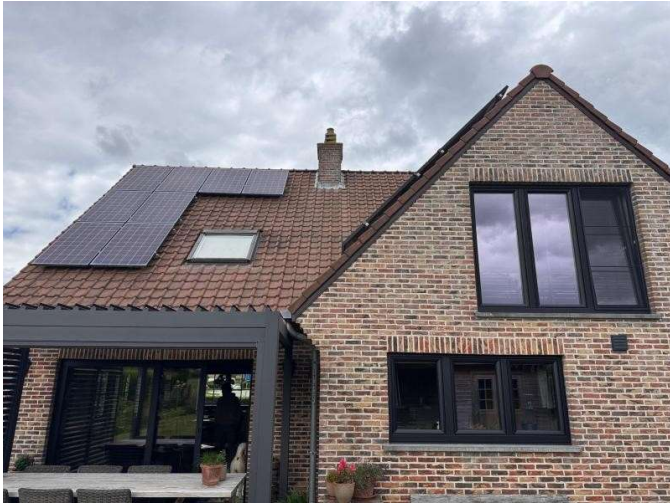
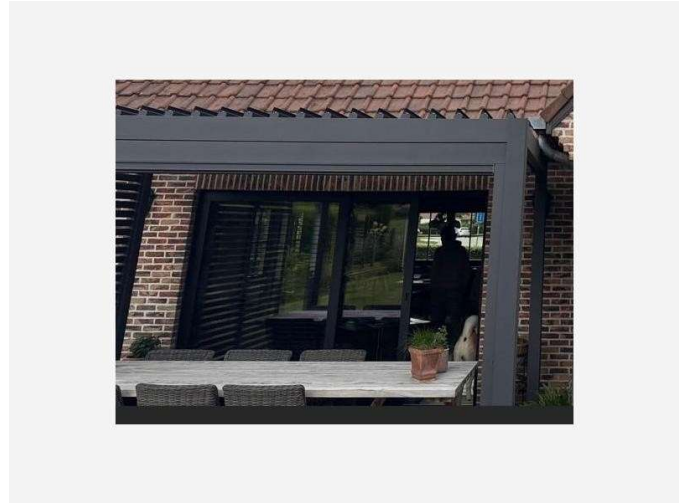
In de pergola werden geen waarneembare asbestverdachte materialen aangetroffen.

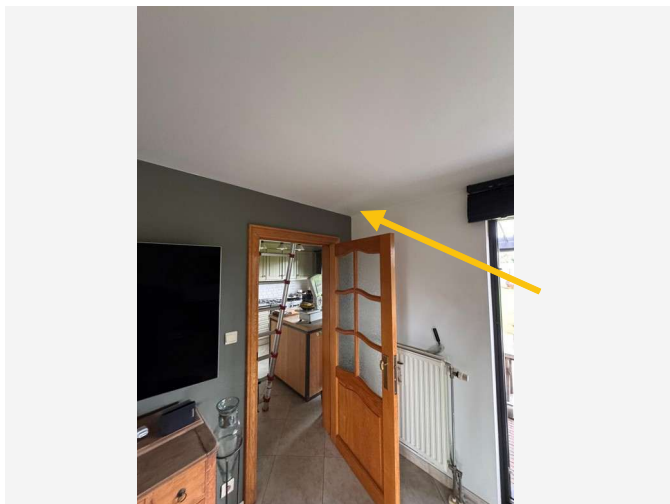
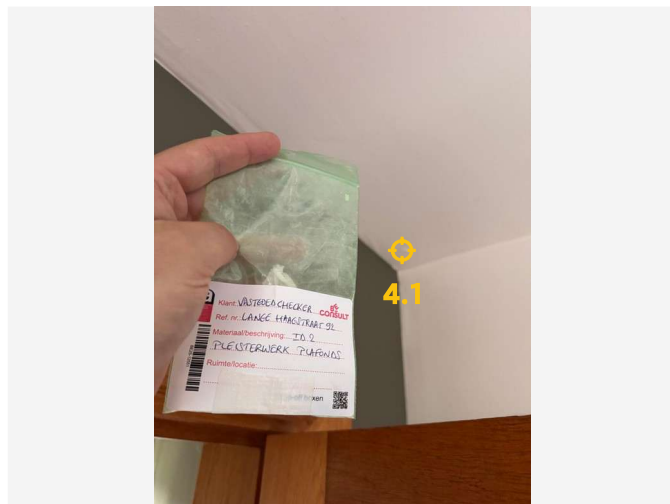
## Fiche 4: Pleisterwerk plafonds

Geen asbest

| # | Type | Referentie | Resultaat |
|---|---|---|---|
| 4.1 | Mengmonster | ID2 | Geen asbest |

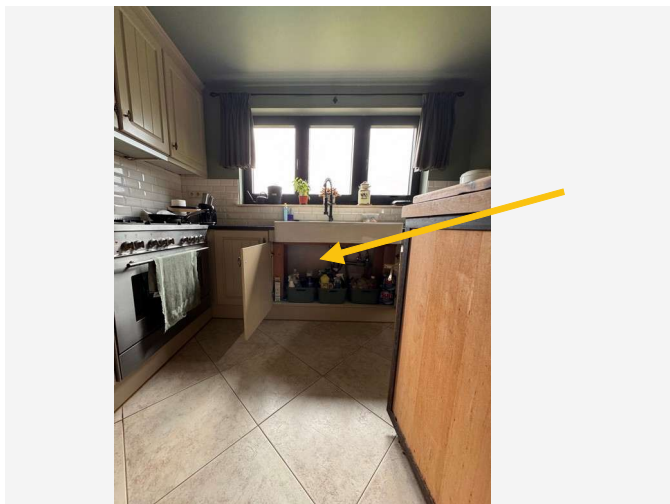
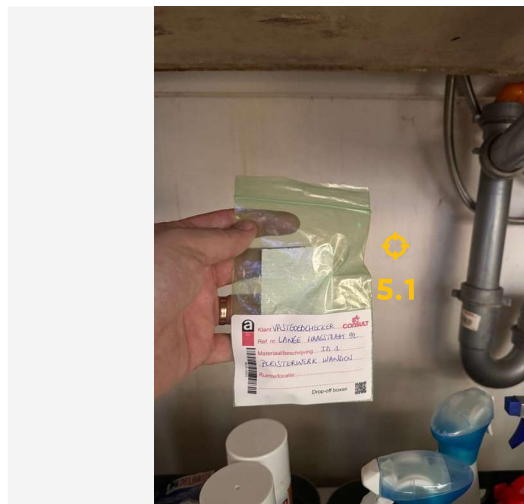
## Fiche 5: Pleisterwerk wanden

Geen asbest

| # | Type | Referentie | Resultaat |
|---|---|---|---|
| 5.1 | Mengmonster | ID1 | Geen asbest |

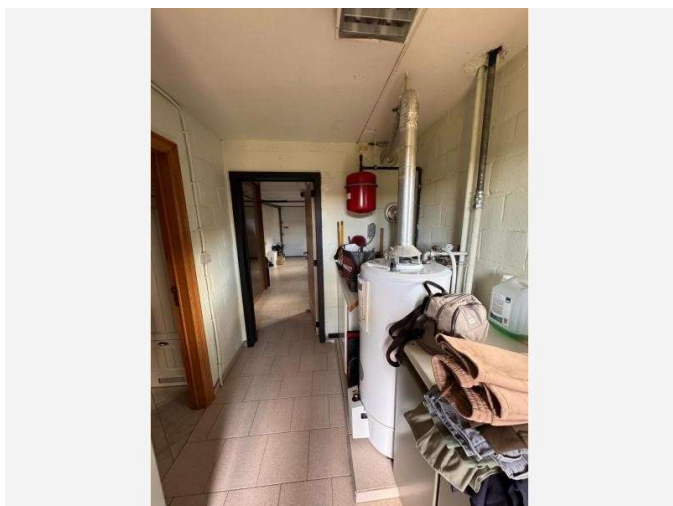
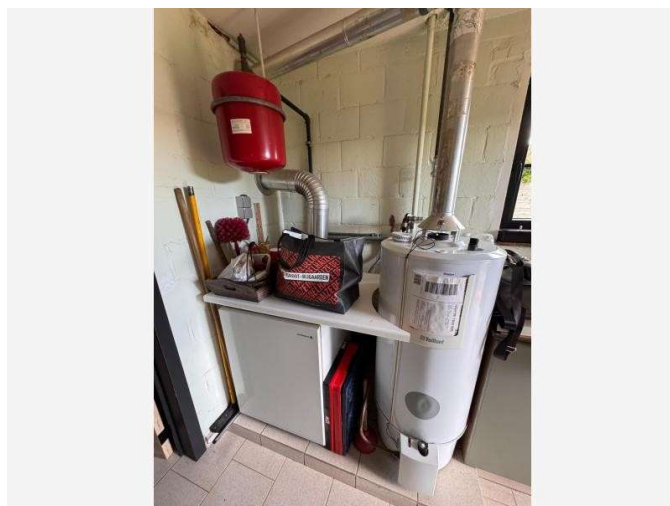
### Fiche 6: CV-ketel (niet verdacht)

| Beschrijving | Notitie | Terug te vinden op plannen |
|---|---|---|
| Fiche 6: CV-ketel (niet verdacht) | De CV-ketel (dichtingen, isolerend materiaal) is niet asbestverdacht. | - |

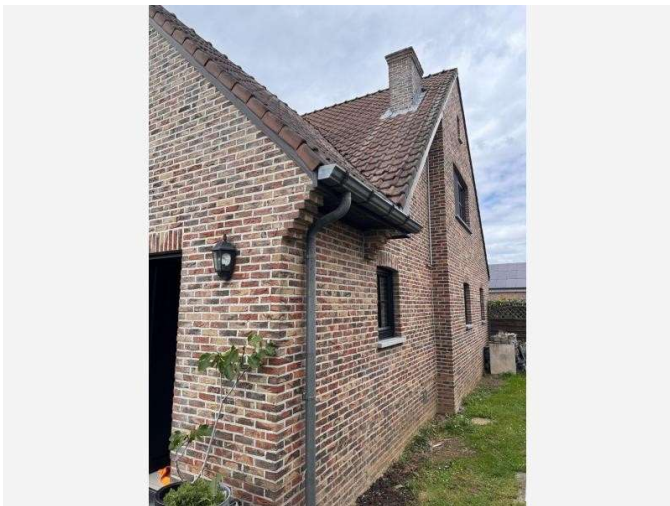
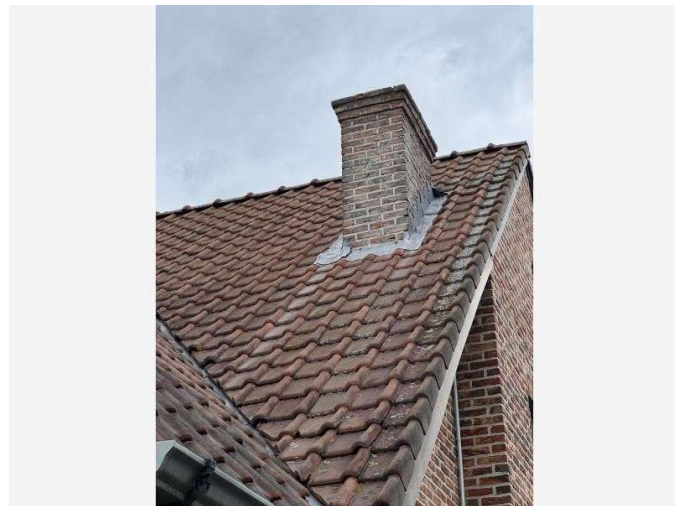
## Fiche 7: Dakbedekking bestaande uit pannen (niet verdacht)

| Beschrijving | Notitie | Terug te vinden op plannen |
|---|---|---|
| Fiche 7: Dakbedekking bestaande uit pannen (niet verdacht) | De dakbedekking is niet-asbestverdacht. | - |

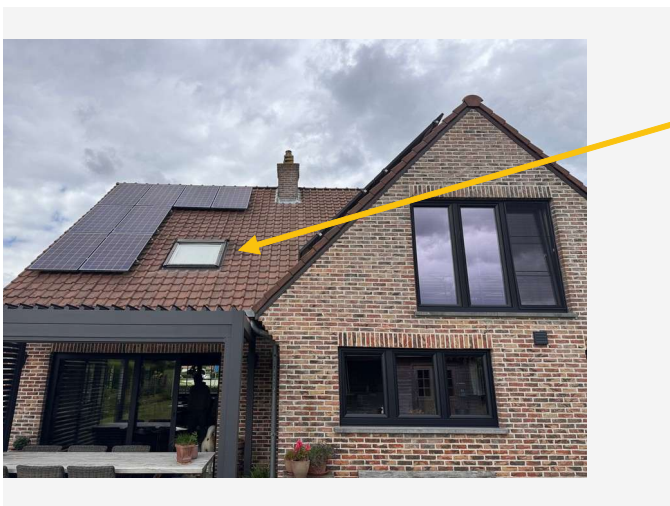
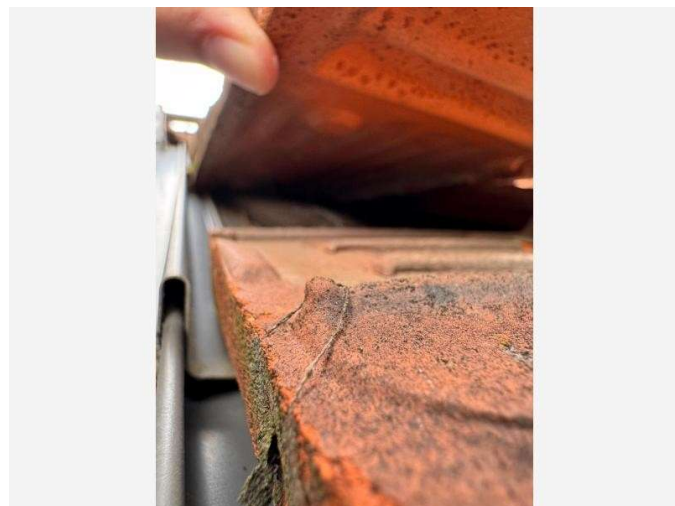
## Fiche 8: Onderdak (niet verdacht)

| Beschrijving | Notitie | Terug te vinden op plannen |
|---|---|---|
| Fiche 8: Onderdak (niet verdacht) | Bij het optillen van een dakpan werd geen waarneembaar asbestverdacht onderdak aangetroffen. | - |
