# Asbestinventarisatetest

Zittert 14, 1730 Asse

Attestnummer : 20241120-000301.000

## Zone 1: Woning

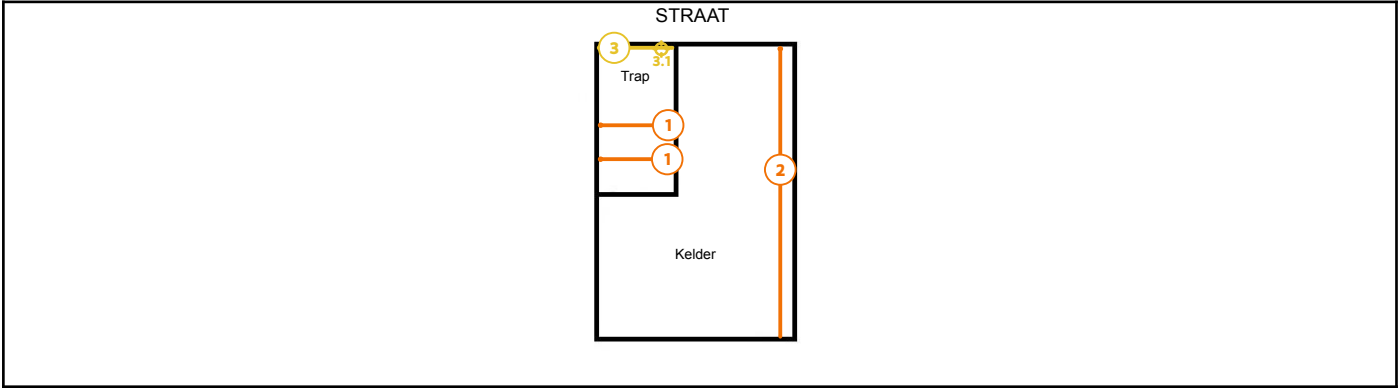
# Plan 1.7: Woning plan - Kelder - VD -1

| Beschrijving | Type | Actie |
|---|---|---|
| 1. Plaat type Menuiserie trap kelder - VD -1 | Asbestmateriaal | Verwijderen |
| 2. Afvoer in vezelcement - Kelder - VD -1 | Asbestmateriaal | Maatregelen nemen |
| 3. Plaat type Menuiserie tegen binnenwand - Kelder - VD -1 | Asbestmateriaal | Zorgvuldig beheren |

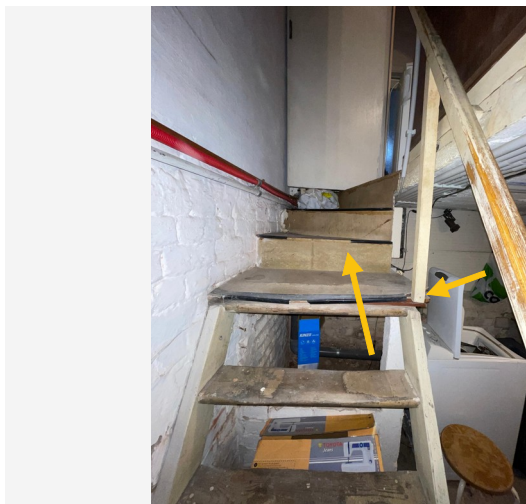
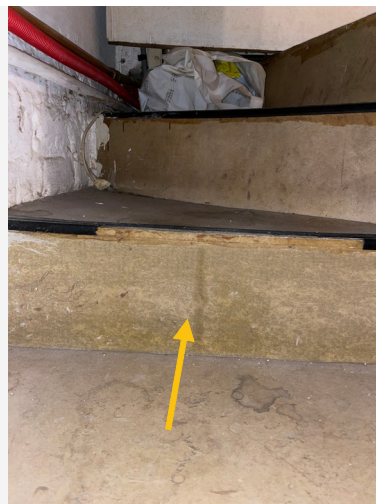
| Eindbeoordeling materiaalrisico | Verhoogd materiaalrisico en/of verhoogde kans op vezelvrijgave |

| Asbestsoort (vezeltype) | Crocidoliet aanwezig |
| Toestand van het materiaal | Licht beschadigd, licht verweerd. Intact calciumsilicaatmateriaal of categorie III 'gebondenheid' |

| Beschrijving | Plaat type Menuiserite trap kelder - VD -1 |
| Opmerking | Het betreft een plaat type menuiserite tegen stootbord trap en op traptrede (onder vloerzeil). Hoeveelheid is een inschatting. |

Verwijderen

- Zorg voor een veilig beheer. Vermijd het beschadigen van het asbestmateriaal. Controleer de toestand jaarlijks op wijzigingen.
- Verwijder dit asbestmateriaal zo snel mogelijk. Volg de toestand goed op.

- Eenvoudige handelingen: mag via doe-het-zelf of door werknemer(s) met opleidingsattest eenvoudige handelingen  
Laat het materiaal verwijderen door een aannemer met opleidingsattest eenvoudige handelingen (indien materiaal intact blijft) . Gebruik van persoonlijke beschermingsmiddelen + fixatie + dubbel verpakken zijn belangrijk. Ik verwijs naar de toelichting achteraan in het asbestattest, waar de methodieken asbestverwijdering worden beschreven.

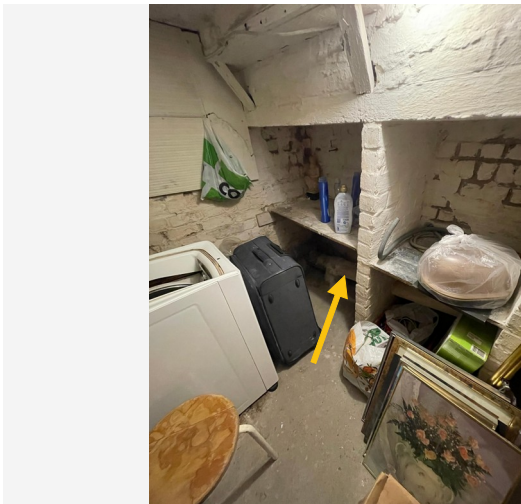
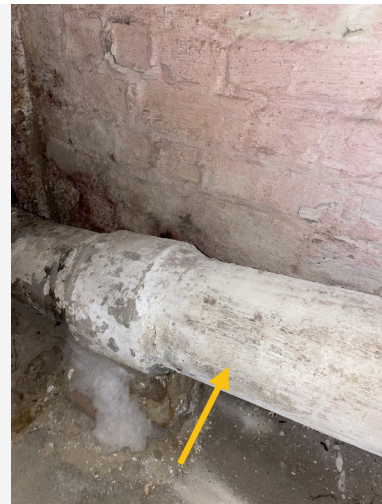
| Eindbeoordeling materiaalrisico | Verhoogd materiaalrisico en/of verhoogde kans op vezelvrijgave |

| Asbestsoort (vezeltype) | Crocidoliet aanwezig |
| Toestand van het materiaal | Licht beschadigd, licht verweerd. Intact calciumsilicaatmateriaal of categorie III 'gebondenheid' |

| Beschrijving | Afvoer in vezelcement - Kelder - VD -1 |

Maatregelen nemen

- Zorg voor een veilig beheer. Vermijd het beschadigen van het asbestmateriaal. Controleer de toestand jaarlijks op wijzigingen.
- Zorg voor een veilig beheer en verwijder dit asbestmateriaal wanneer het bij werken eenvoudig bereikbaar wordt. Controleer de toestand jaarlijks op wijzigingen.

- Eenvoudige handelingen: enkel door erkend asbestverwijderaar  
Laat het materiaal verwijderen door een erkende aannemer met opleidingsattest eenvoudige handelingen. Gebruik van persoonlijke beschermingsmiddelen + fixatie + dubbel verpakken zijn belangrijk. Ik verwijs naar de toelichting achteraan in het asbestattest, waar de methodieken asbestverwijdering worden beschreven.

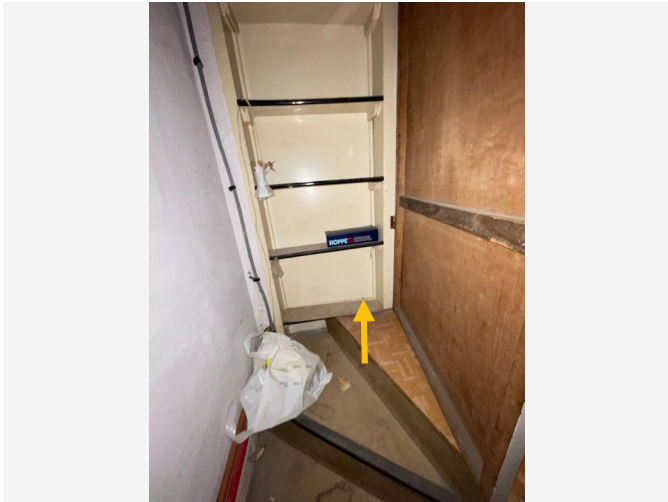
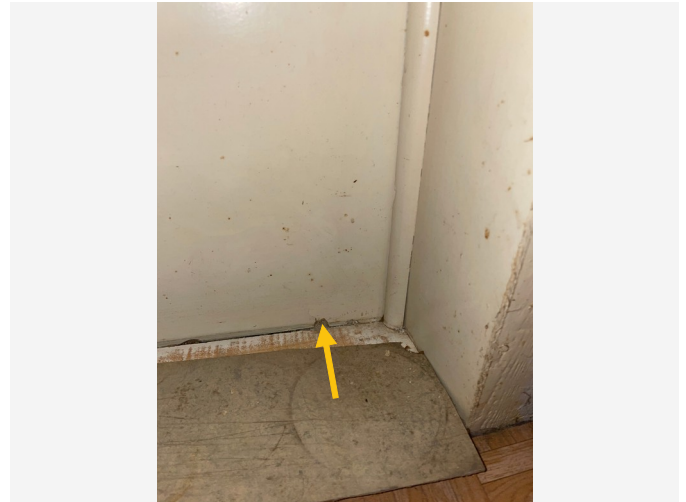
## Fiche 3: Plaat type Menuiserie tegen binnenwand - Kelder - VD -1

| Eindbeoordeling materiaalisico | Zeer laag materiaalisico en/of zeer lage kans op vezelvrijgave |

| Asbestsoort (vezeltype) | Alleen chrysotiel |
| Toestand van het materiaal | Onbeschadigd, niet verweerd |

| # | Type | Referentie | Resultaat |
|---|---|---|---|
| 3.1 | Puntmonster | MM05 | Chrysotiel |

| Beschrijving | Plaat type Menuiserite tegen binnenwand - Kelder - VD -1 |

Zorgvuldig beheren

- Zorg voor een veilig beheer. Vermijd het beschadigen van het asbestmateriaal. Controleer de toestand jaarlijks op wijzigingen.
- Zorg voor een veilig beheer en verwijder dit asbestmateriaal wanneer het bij werken eenvoudig bereikbaar wordt. Controleer de toestand jaarlijks op wijzigingen.

- Eenvoudige handelingen: mag via doe-het-zelf of door werknemer(s) met opleidingsattest eenvoudige handelingen  
Laat het materiaal verwijderen door een aannemer met opleidingsattest eenvoudige handelingen (indien materiaal intact blijft). Gebruik van persoonlijke beschermingsmiddelen + fixatie + dubbel verpakken zijn belangrijk. Ik verwijs naar de toelichting achteraan in het asbestattest, waar de methodieken asbestverwijdering worden beschreven.

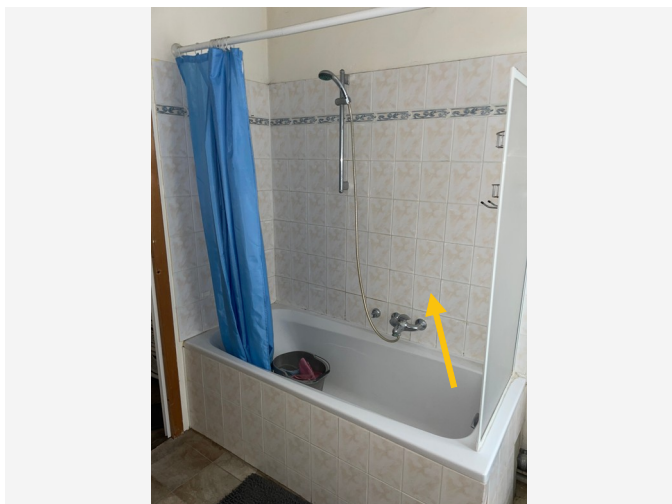
Tegellijm is nergens vast te stellen: geen schade aan tegels in badkamer en keuken. Destructief onderzoek is noodzakelijk om achterliggende (oudere) lagen te analyseren.

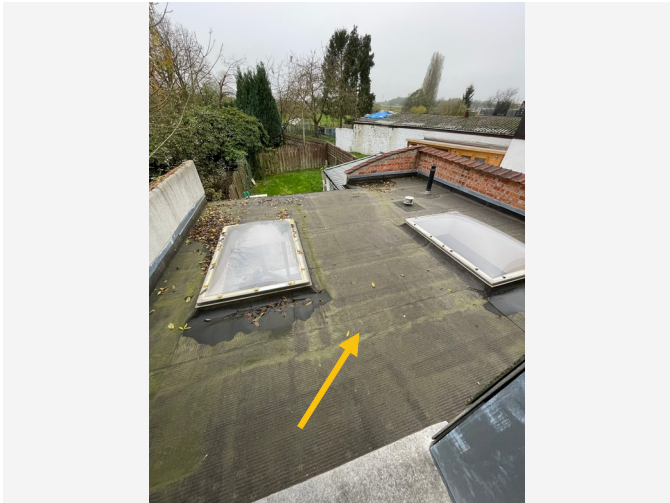
Plat dak achterbouw (keuken) werd vernieuwd in 2004: zie factuur in bijlage. Bovenste laag roofing is niet asbestverdacht. Mogelijks oudere lagen aanwezig onder bovenste laag. Destructief onderzoek is hiervoor noodzakelijk.

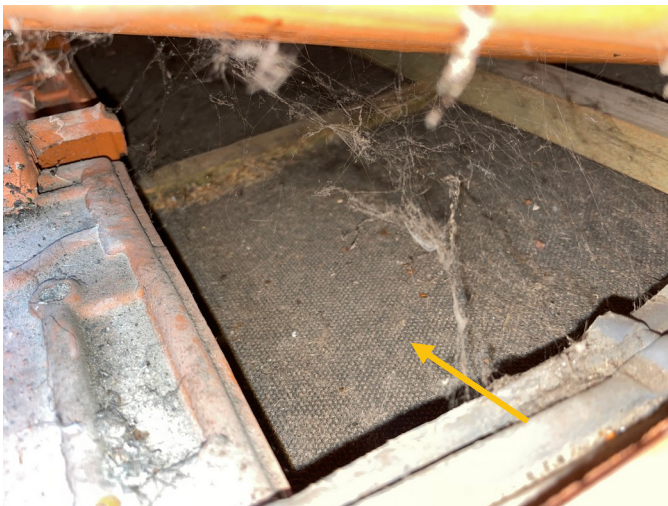
Geen asbestverdacht onderdak aanwezig.

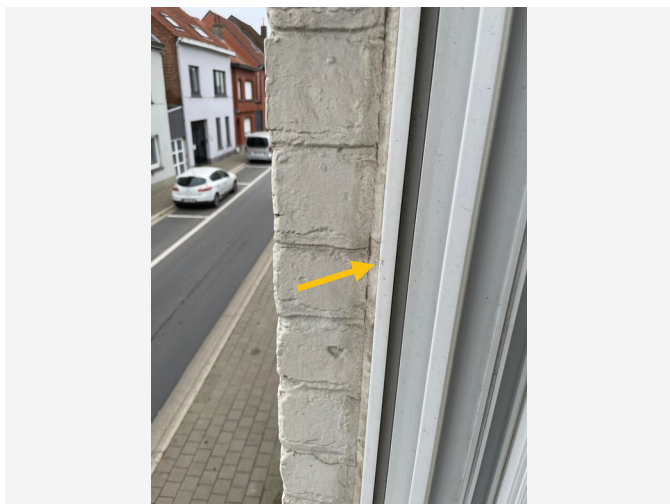
Silicone tussen schrijnwerk en gevel: niet asbestverdacht.

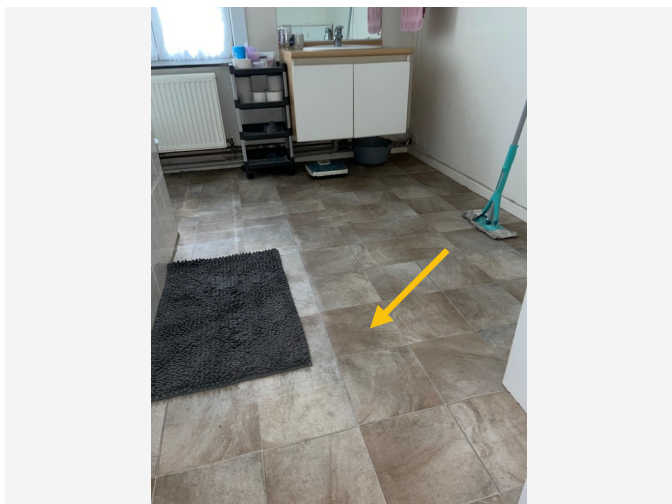
Vloerzeil zonder kartonnen onderlaag: niet asbestverdacht.

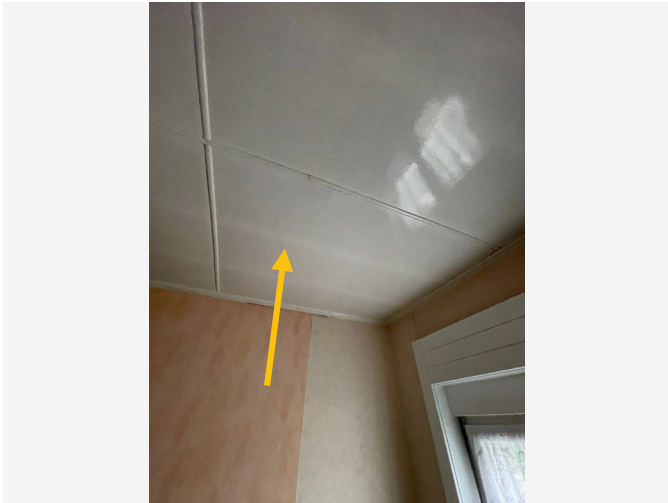
Volledige woning in valse plafonds: gipsplaten en hout. Geen monsternamen pleisterwerk plafond mogelijk. Destructief onderzoek is noodzakelijk om achterliggende lagen te inspecteren.

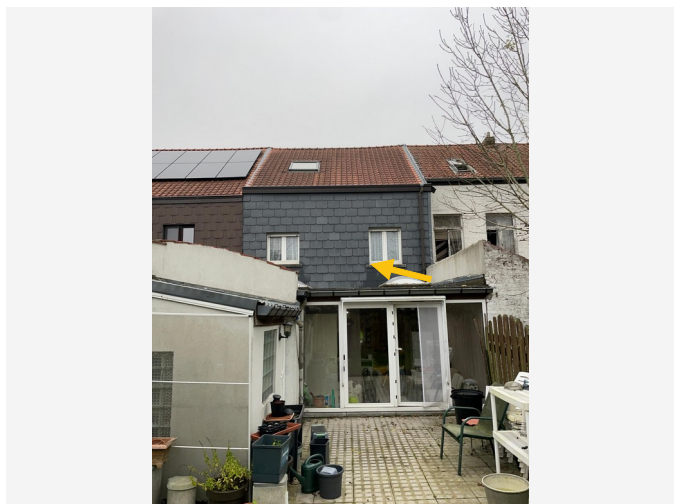
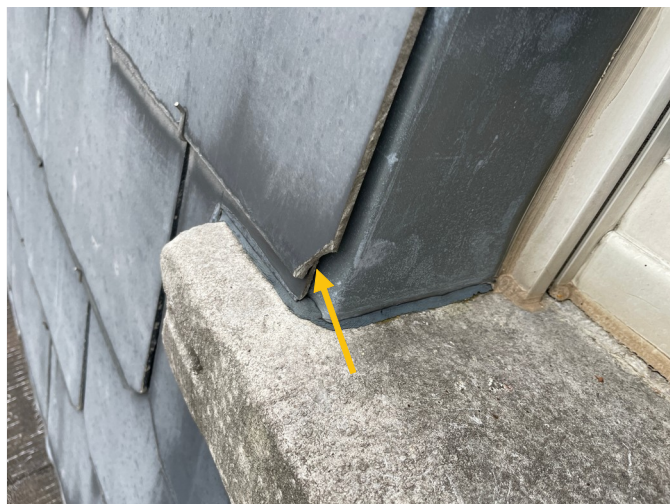
## Fiche 10: Leien in vezelcement tegen gevel

Geen asbest

| # | Type | Referentie | Resultaat |
|---|---|---|---|
| 10.1 | Puntmonster | MM03 | Geen asbest |

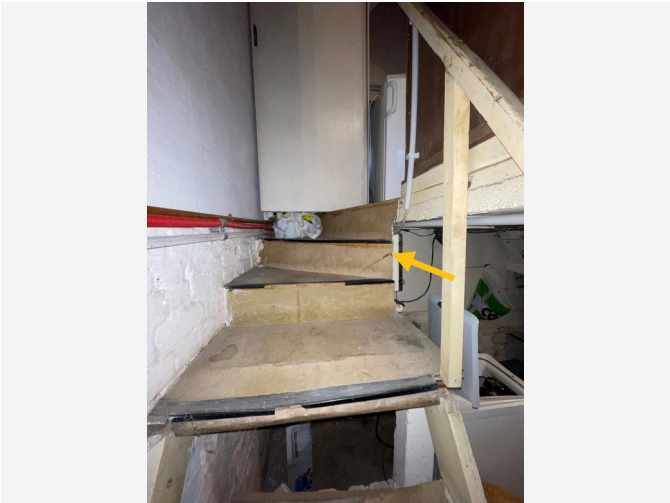
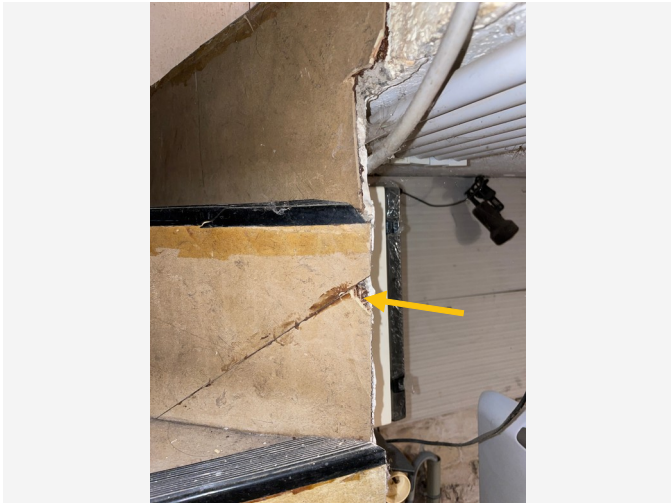
Geen asbest

| # | Type | Referentie | Resultaat |
|---|---|---|---|
| 11.1 | Puntmonster | MM02 | Geen asbest |

| Beschrijving | Vloerzeil op trappen + in kast |
