# Asbestinventarisatetest

Potaardestraat 3, 1703 Dilbeek

Attestnummer : 20260829-000033.000

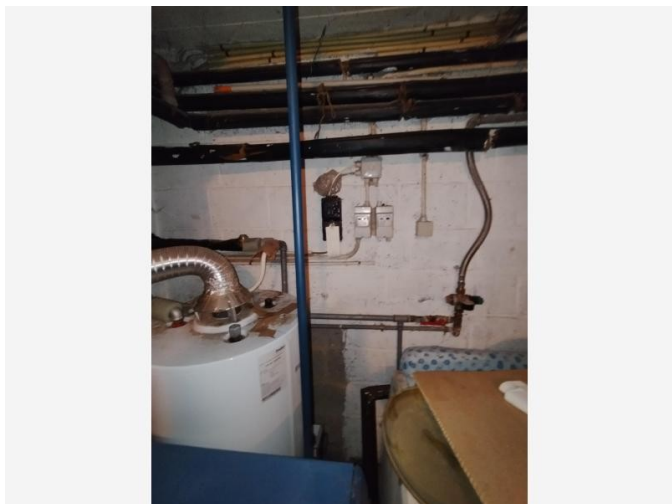
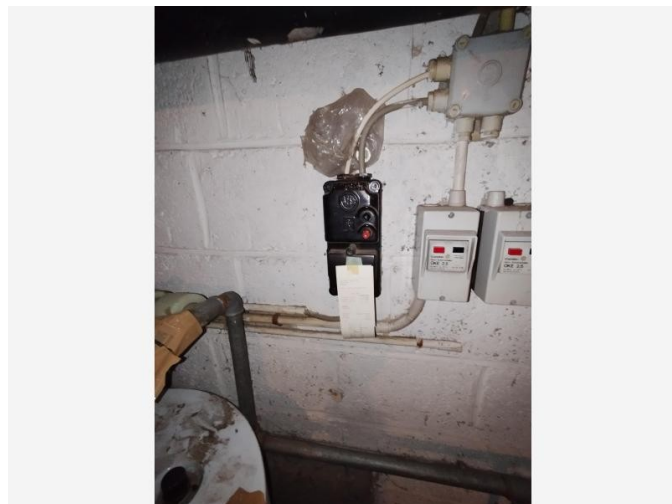
| Eindbeoordeling materiaalisico | Laag materiaalisico en/of verlaagde kans op vezelvrijgave |

| Asbestsoort (vezeltype) | Crocidoliet aanwezig |
| Toestand van het materiaal | Onbeschadigd, niet verweerd |

| Opmerking | <p>Het is moeilijk te bepalen of de bakeliettoepassingen in de woning ook effectief asbesthoudend zijn (het kan ook gaan om de asbestvrije variant).</p> <p>Er werd geen monster genomen owv beschadiging aan een elektrisch gerelateerde toepassing, extra controle bij verwijdering van het verdacht materiaal.</p> |

- Zorg voor een veilig beheer. Vermijd het beschadigen van het asbestmateriaal. Controleer de toestand jaarlijks op wijzigingen.
- Voer bijkomende staalname(s) uit.

- Eenvoudige handelingen: mag via doe-het-zelf of door werknemer(s) met opleidingsattest eenvoudige handelingen  
Schakelaars, stopcontacten en andere gelijkaardige toepassingen kunnen eenvoudig losgeschroefd worden --> EH doe-het-zelf. Afgesloten of verzegelde kast --> EH opgeleid techniek personeel 8u basisopleiding asbest. Voor elektrische infrastructuur en uitrusting dient u vooraleer men deze toepassing gaat bevochtigen de elektriciteit af te sluiten (zoniet elektrocutie-/brandgevaar). standaard dragen van de nodige wegwerp beschermingsmiddelen FFP 3 masker , handschoenen en tyvec CAT III type 5-6 , afspoelbaar schoeisel Losschroeven en dubbel verpakken in plastic , sluit luchtdicht af en breng dit als hechtgebonden afval naar een plaatselijk containerpark. Voor hechtgebonden toepassingen: Bij verwijdering door doe-het-zelf moet men dit afval dubbel en luchtdicht verpakt afdienen bij het gemeentelijk recyclagepark. Men raadpleegt best op voorhand de voorwaarden van het recyclagepark.

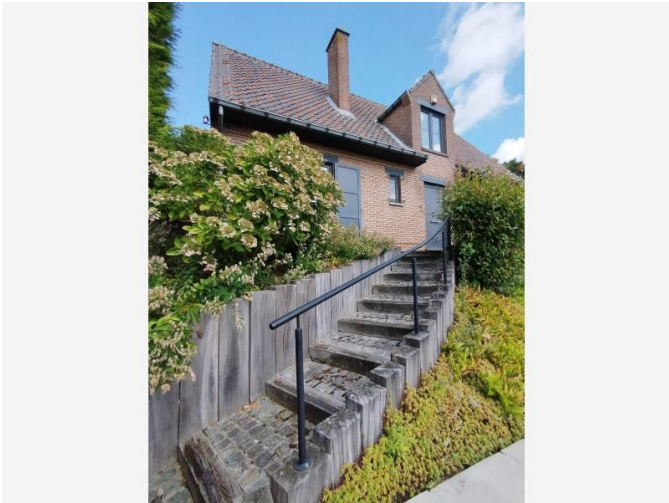
**Reden:** Het te onderzoeken materiaal situeert zich hoger dan 3,50 m te rekenen vanaf een veilige ondergrond

**Uitleg van de asbestdeskundige:** Bij werken (dak of reiniging schouw) kan een stelling geplaatst worden , het is niet duidelijk of er asbestverdachte materialen aanwezig zijn in/rond de schouw.

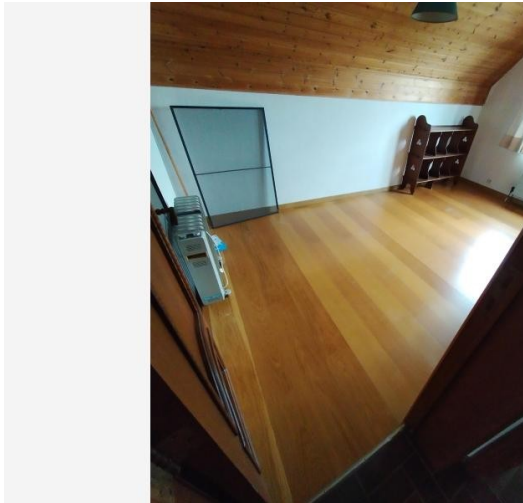
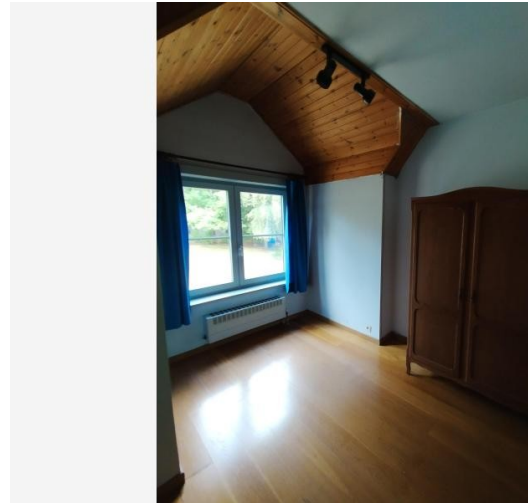
De laminaat vloer is niet asbest verdacht, het is niet gekend wat eronder bevindt, bij vloer werken extra controle aangewezen.

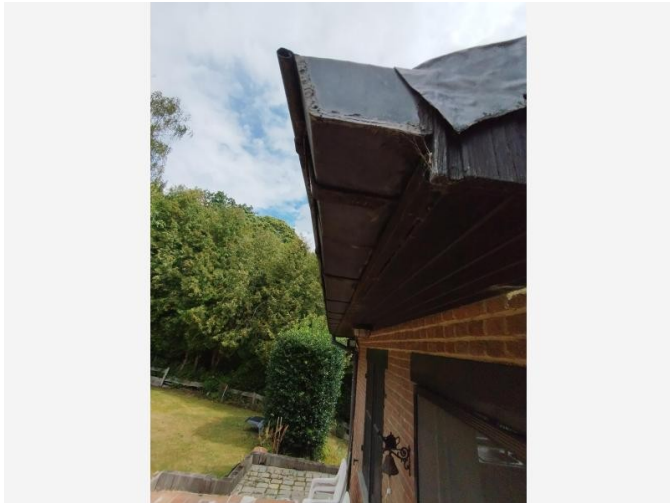
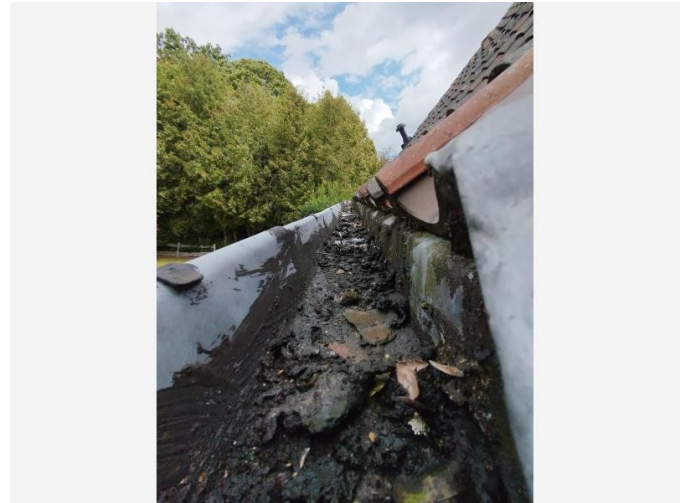
De dakgoot werd gecontroleerd, het materiaal is niet asbest-verdacht (zink).

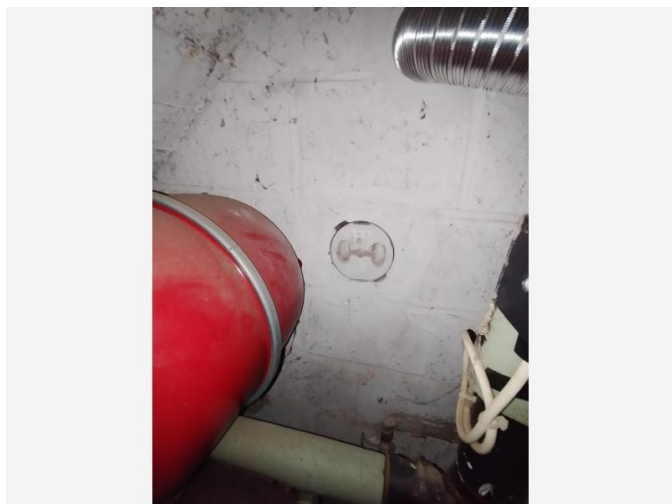
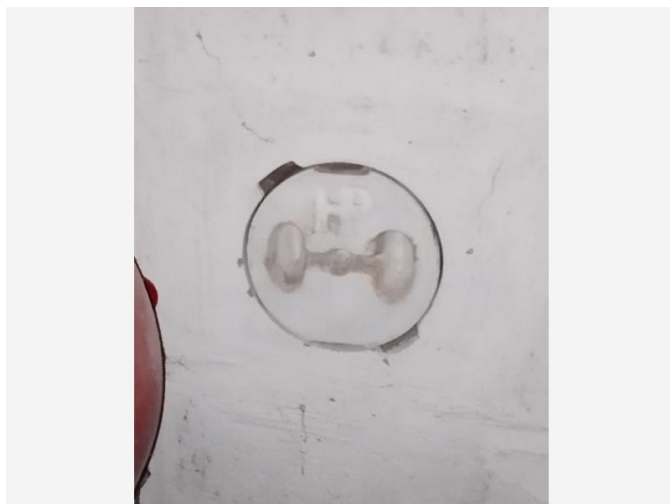
Roetluik (HP) is niet verdacht. Materiaal: beton)

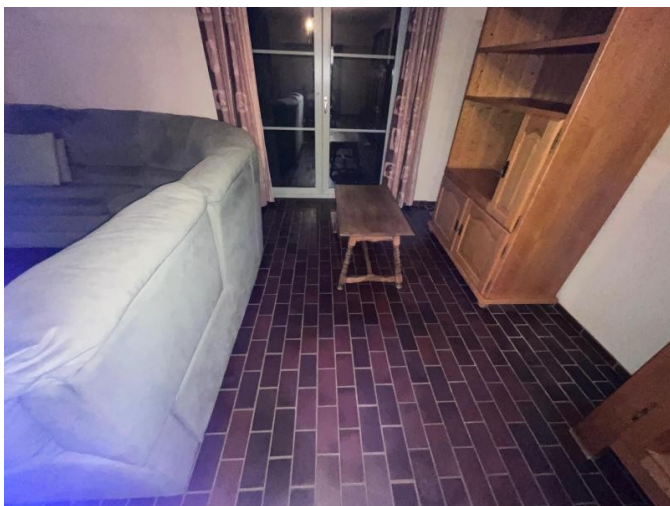
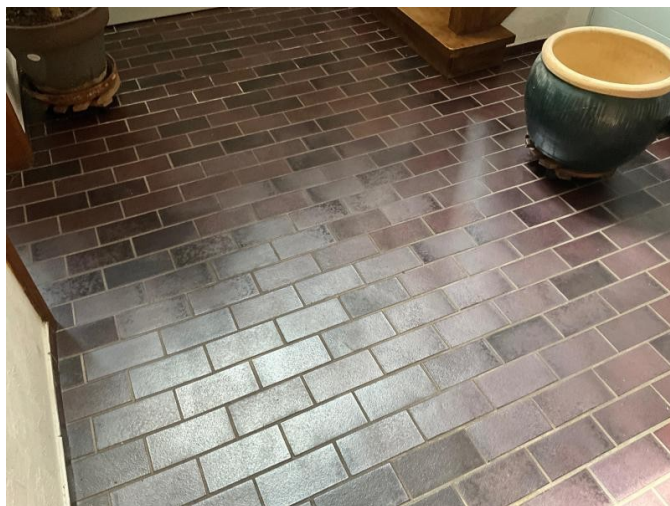
In het inspectieprotocol is een monsternamen van tegellijm verplicht om dit te identificeren als niet-asbesthoudend. Er waren geen facturen ter beschikking die bevestigen dat de tegels na 2001 waren geplaatst. Er waren geen bestaande beschadigingen aan de tegels om de lijm voldoende te kunnen inspecteren. Om dit af te toetsen is het aangewezen om bij eventuele renovatiewerken aan de tegels verder onderzoek/staalname te laten uitvoeren ter controle.

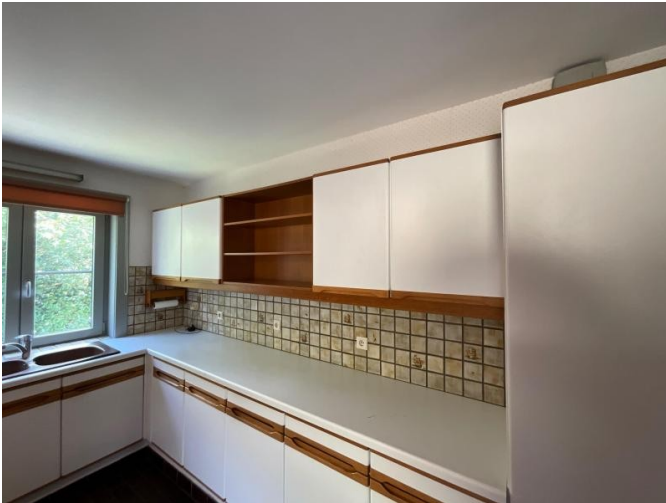
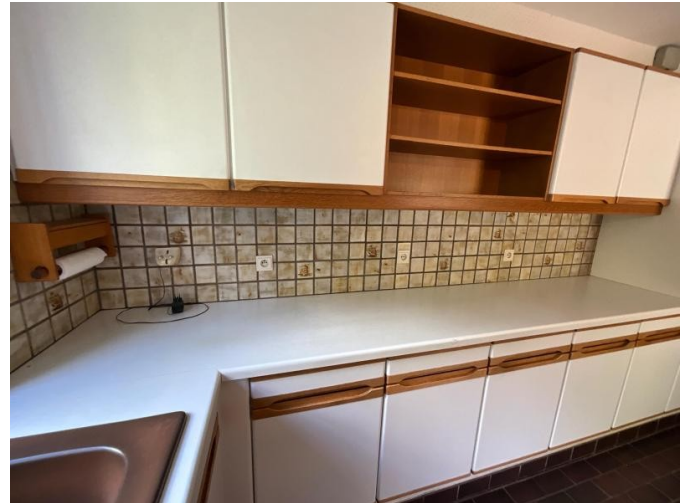
In het inspectieprotocol is een monsternamen van tegellijm verplicht om dit te identificeren als niet-asbesthoudend. Er waren geen facturen ter beschikking die bevestigen dat de tegels na 2001 waren geplaatst. Er waren geen bestaande beschadigingen aan de wandtegels om de lijm voldoende te kunnen inspecteren. Om dit af te toetsen is het aangewezen om bij eventuele renovatiewerken aan de tegels verder onderzoek/staalname te laten uitvoeren ter controle.

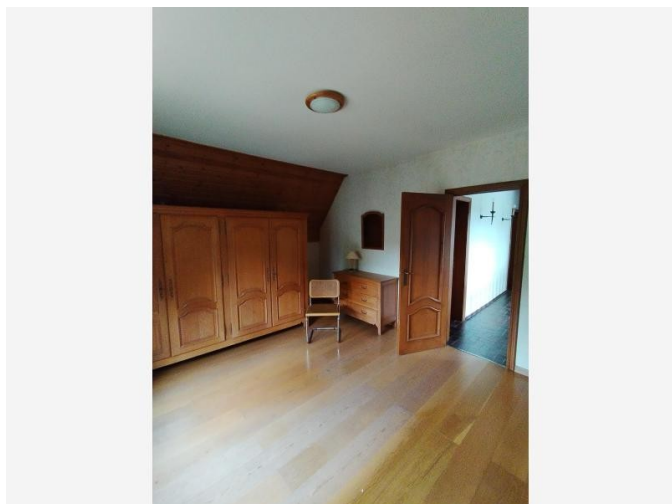
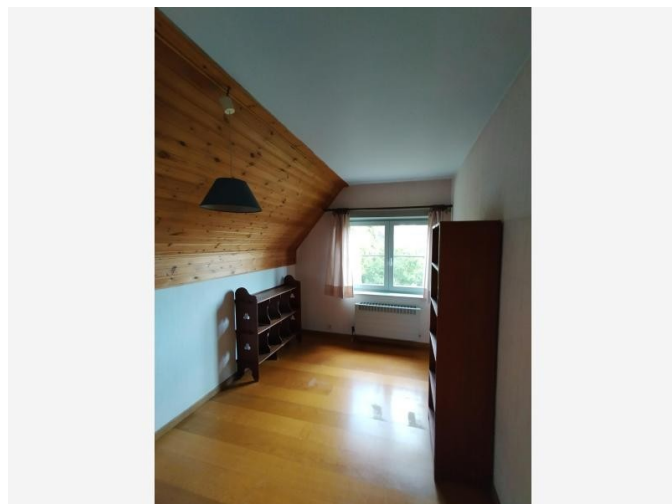
Er zijn plafonds afgewerkt met valse plafonds. Het is niet duidelijk of er pleisterwerk of ander verdacht asbestmateriaal aanwezig is achter / op deze valse plafonds, het is aangewezen om bijkomend onderzoek uit te voeren bij werken. Zonder destructieve handeling is het niet mogelijk om na te gaan of er asbesthoudende materialen aanwezig zijn achter de plafond afwerking. Als bij sloop of renovatie blijkt dat er achter deze plafonds nog pleisterwerk of asbest verdachte toepassingen aanwezig zijn, moet dit bemonsterd worden.

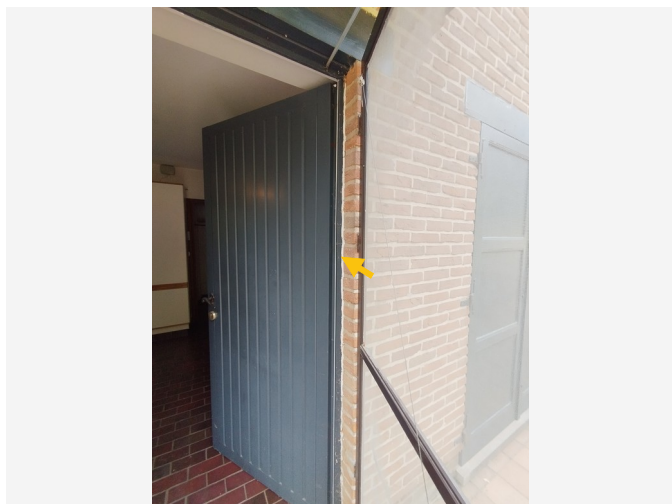
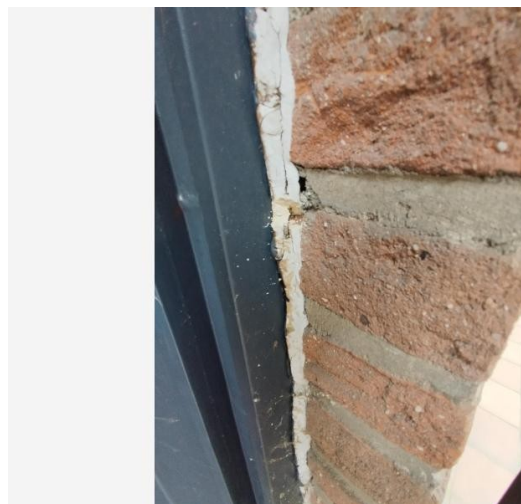
## Fiche 9: Kit kozijn-muur (deur keuken)

Geen asbest

| # | Type | Referentie | Resultaat |
|---|---|---|---|
| 9.1 | Puntmonster | 003 | Geen asbest |

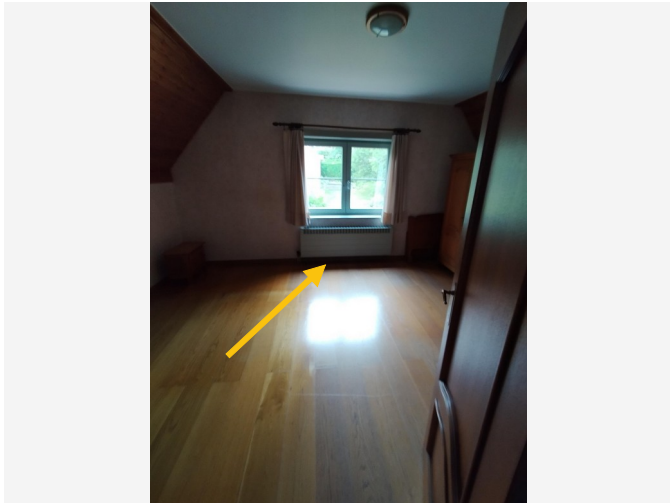
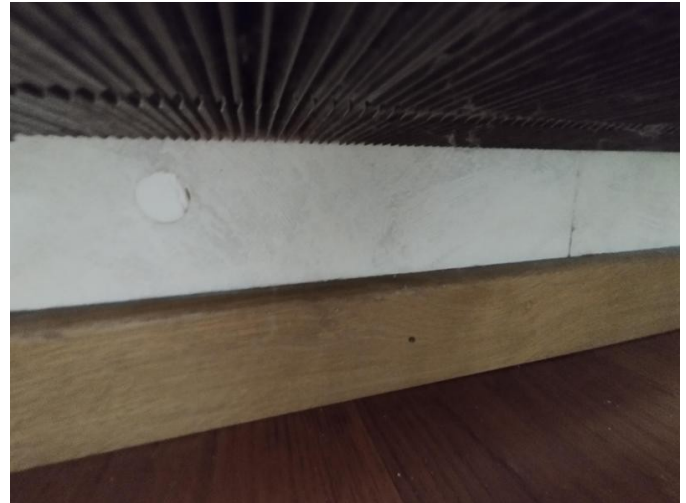
## Fiche 10: Muurpleister

Geen asbest

| # | Type | Referentie | Resultaat |
|---|---|---|---|
| 10.1 | Mengmonster | 001 | Geen asbest |

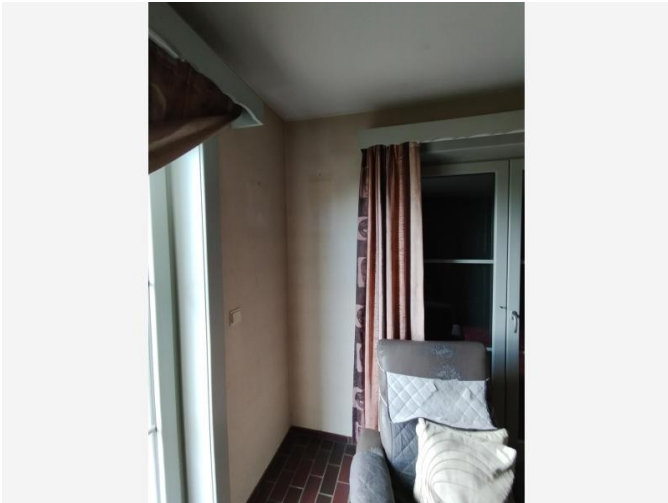
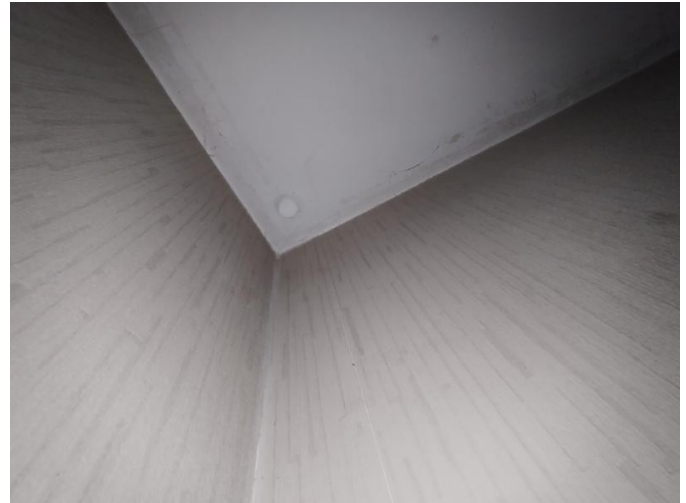
## Fiche 11: Plafondpleister

Geen asbest

| # | Type | Referentie | Resultaat |
|---|---|---|---|
| 11.1 | Mengmonster | 002 | Geen asbest |

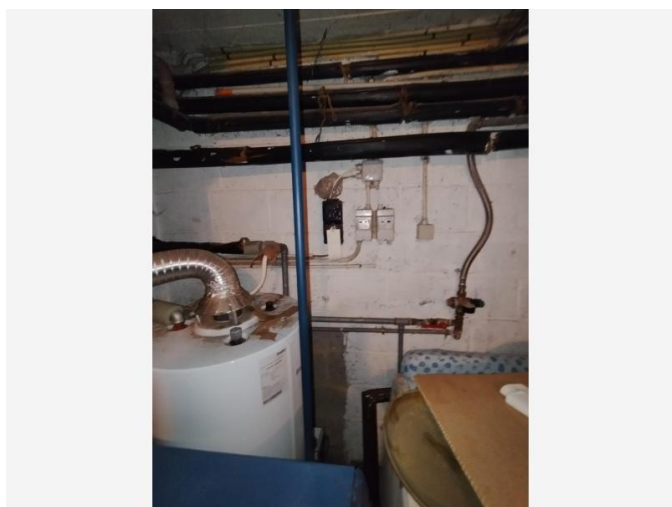
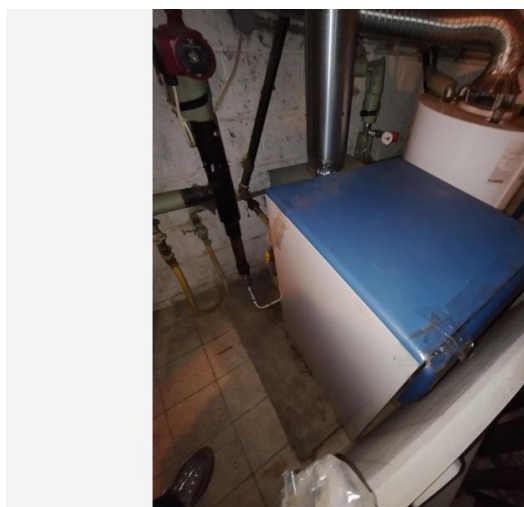
### Fiche 13: Leidingisolatie niet verdacht

| Beschrijving | Notitie | Terug te vinden op plannen |
|---|---|---|
| Fiche 13: Leidingisolatie niet verdacht | Deze leidingisolatie bestaat uit thermaflex en bevat geen asbest verdacht materiaal. | Plan 1.2: Schets V-1 |

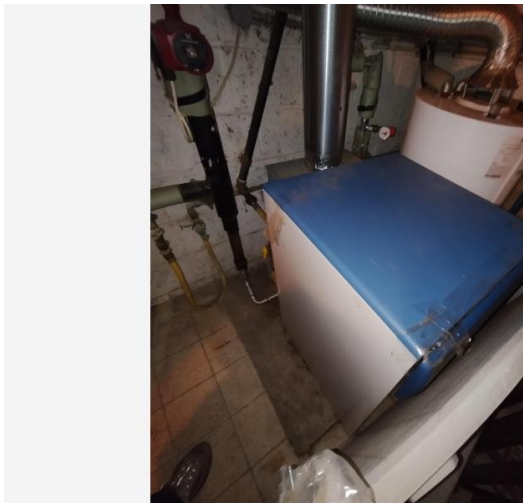
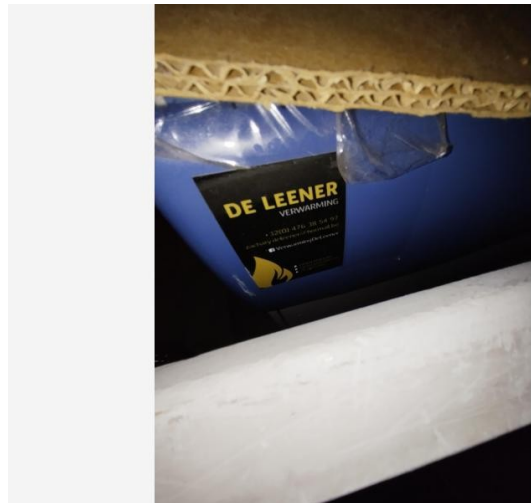
### Fiche 14: Cv geen info te vinden op het toestel

| Beschrijving | Notitie | Terug te vinden op plannen |
|---|---|---|
| Fiche 14: Cv geen info te vinden op het toestel | Er is geen informatie te vinden van de cv-ketel.<br><br>Laat deze controleren door een erkende firma. | Plan 1.1: Schets V-1 |
