# Asbestinventarisatattest

Peter Benoitstraat 44, 1702 Dilbeek

Attestnummer : 20260816-000094.000

Uitgegeven op : 16.08.2026

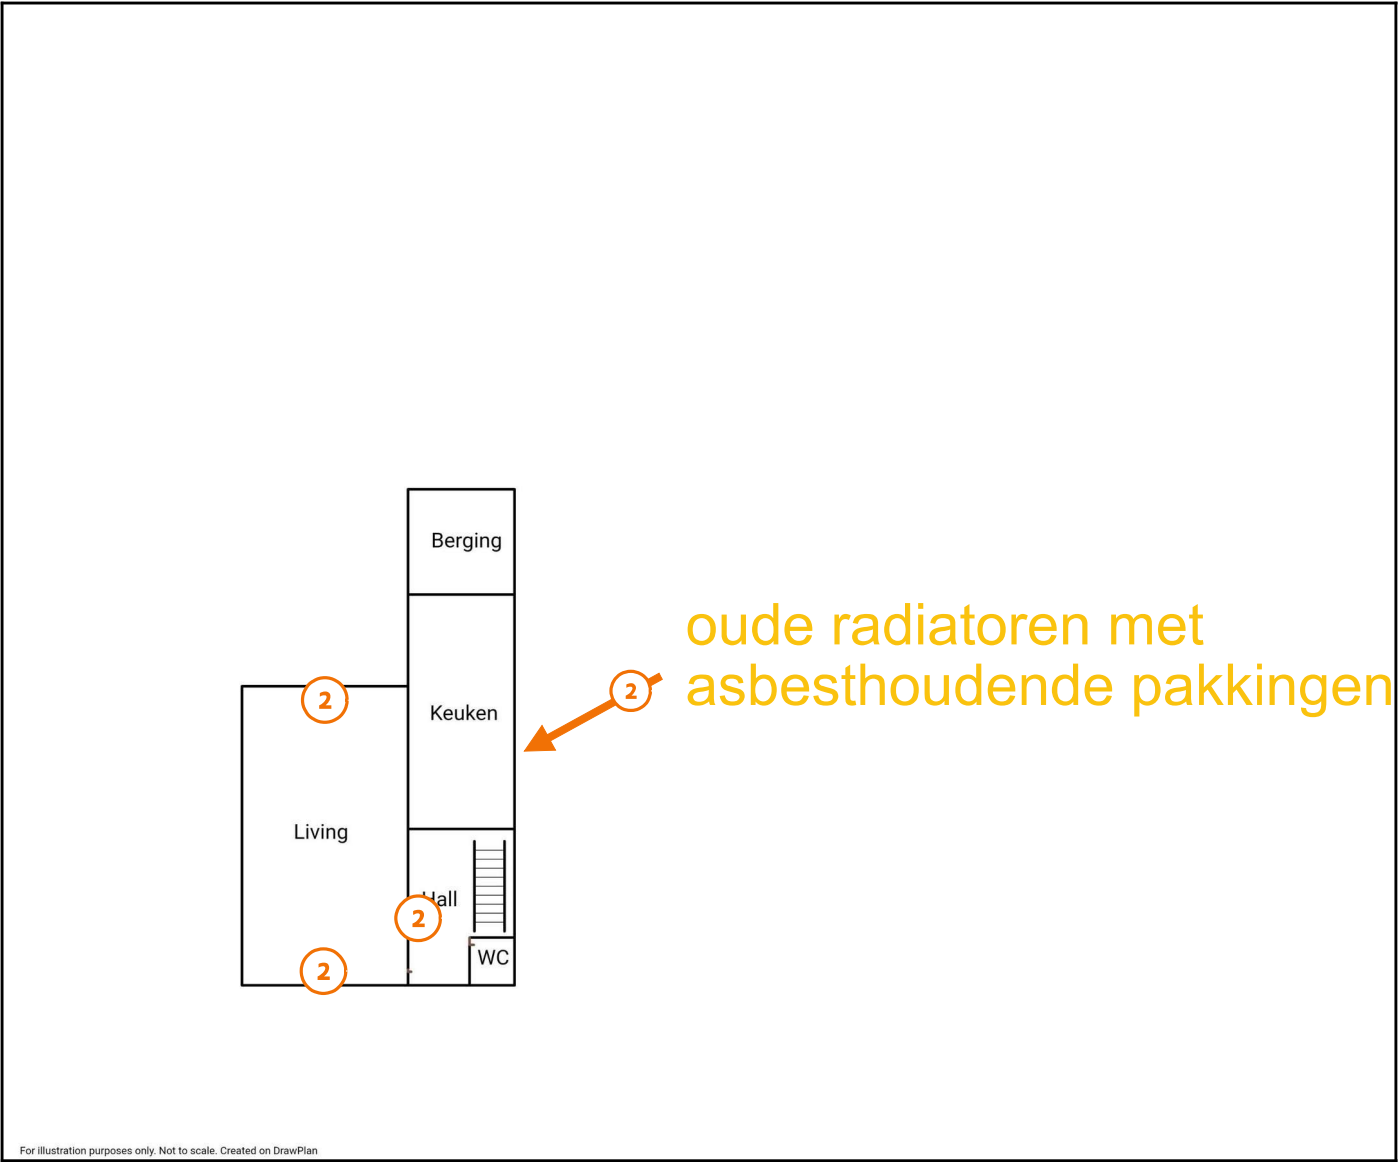
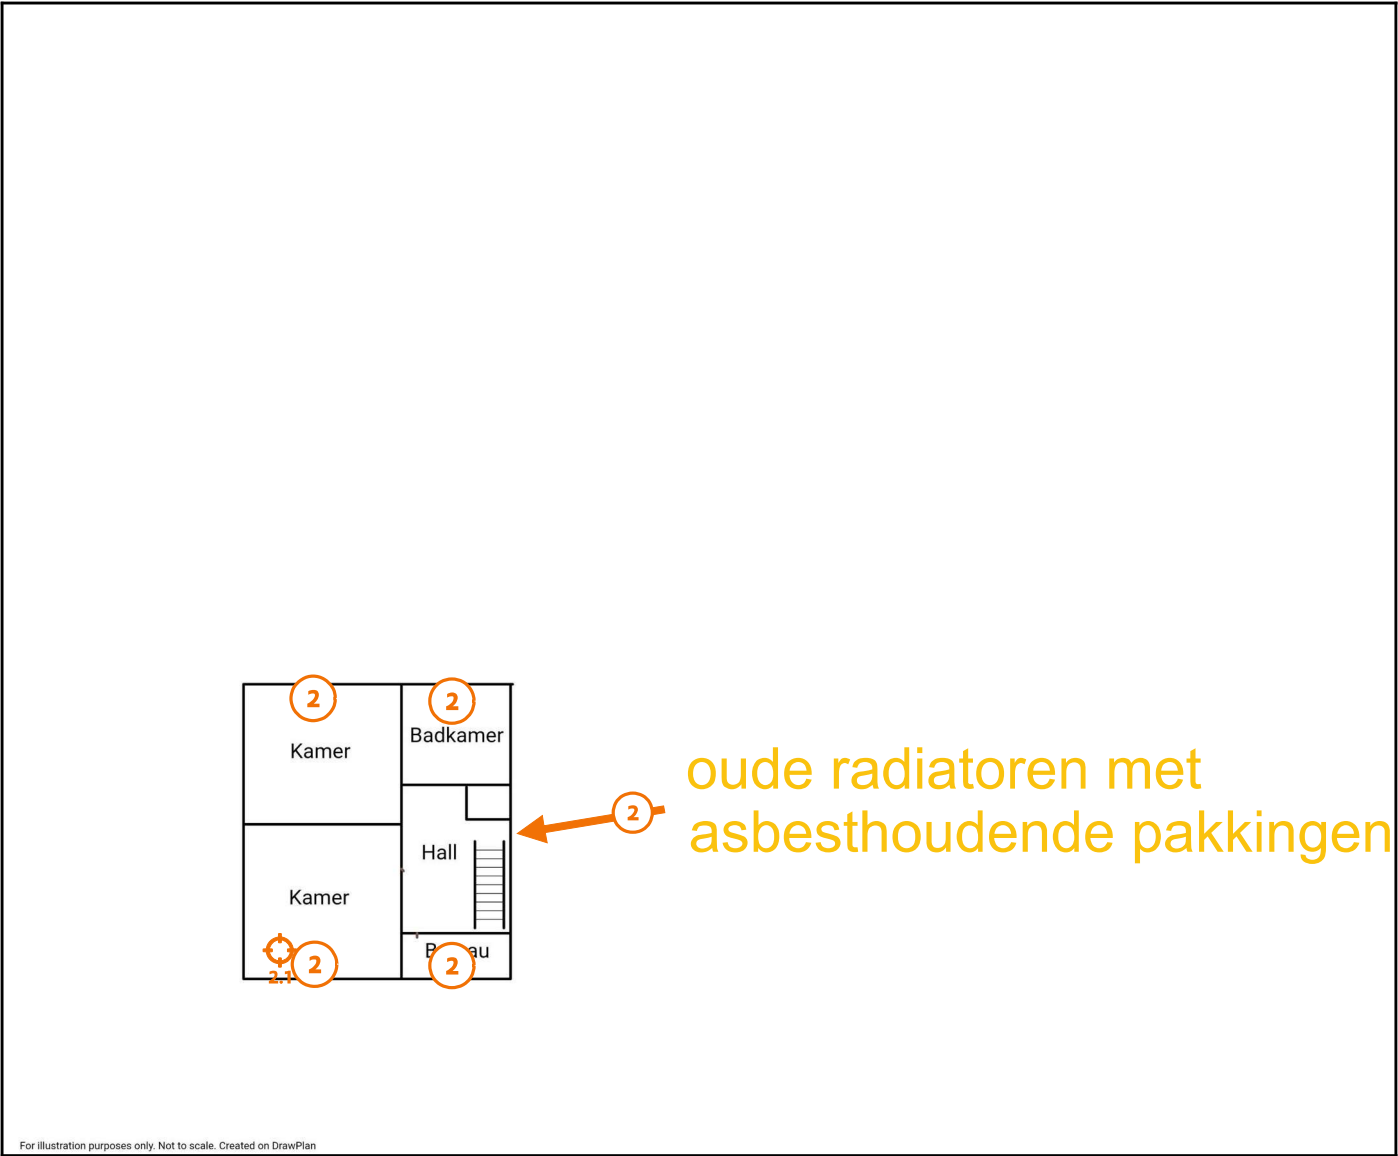
### Plan 1.3: Plan V0 (pakking radiatoren)

| Beschrijving | Type | Actie |
|---|---|---|
| 2. Pakking radiatoren | Asbestmateriaal | Verwijderen |

| Beschrijving | Type | Actie |
|---|---|---|
| 2.1 Code: ID3 | Puntmonster | - |

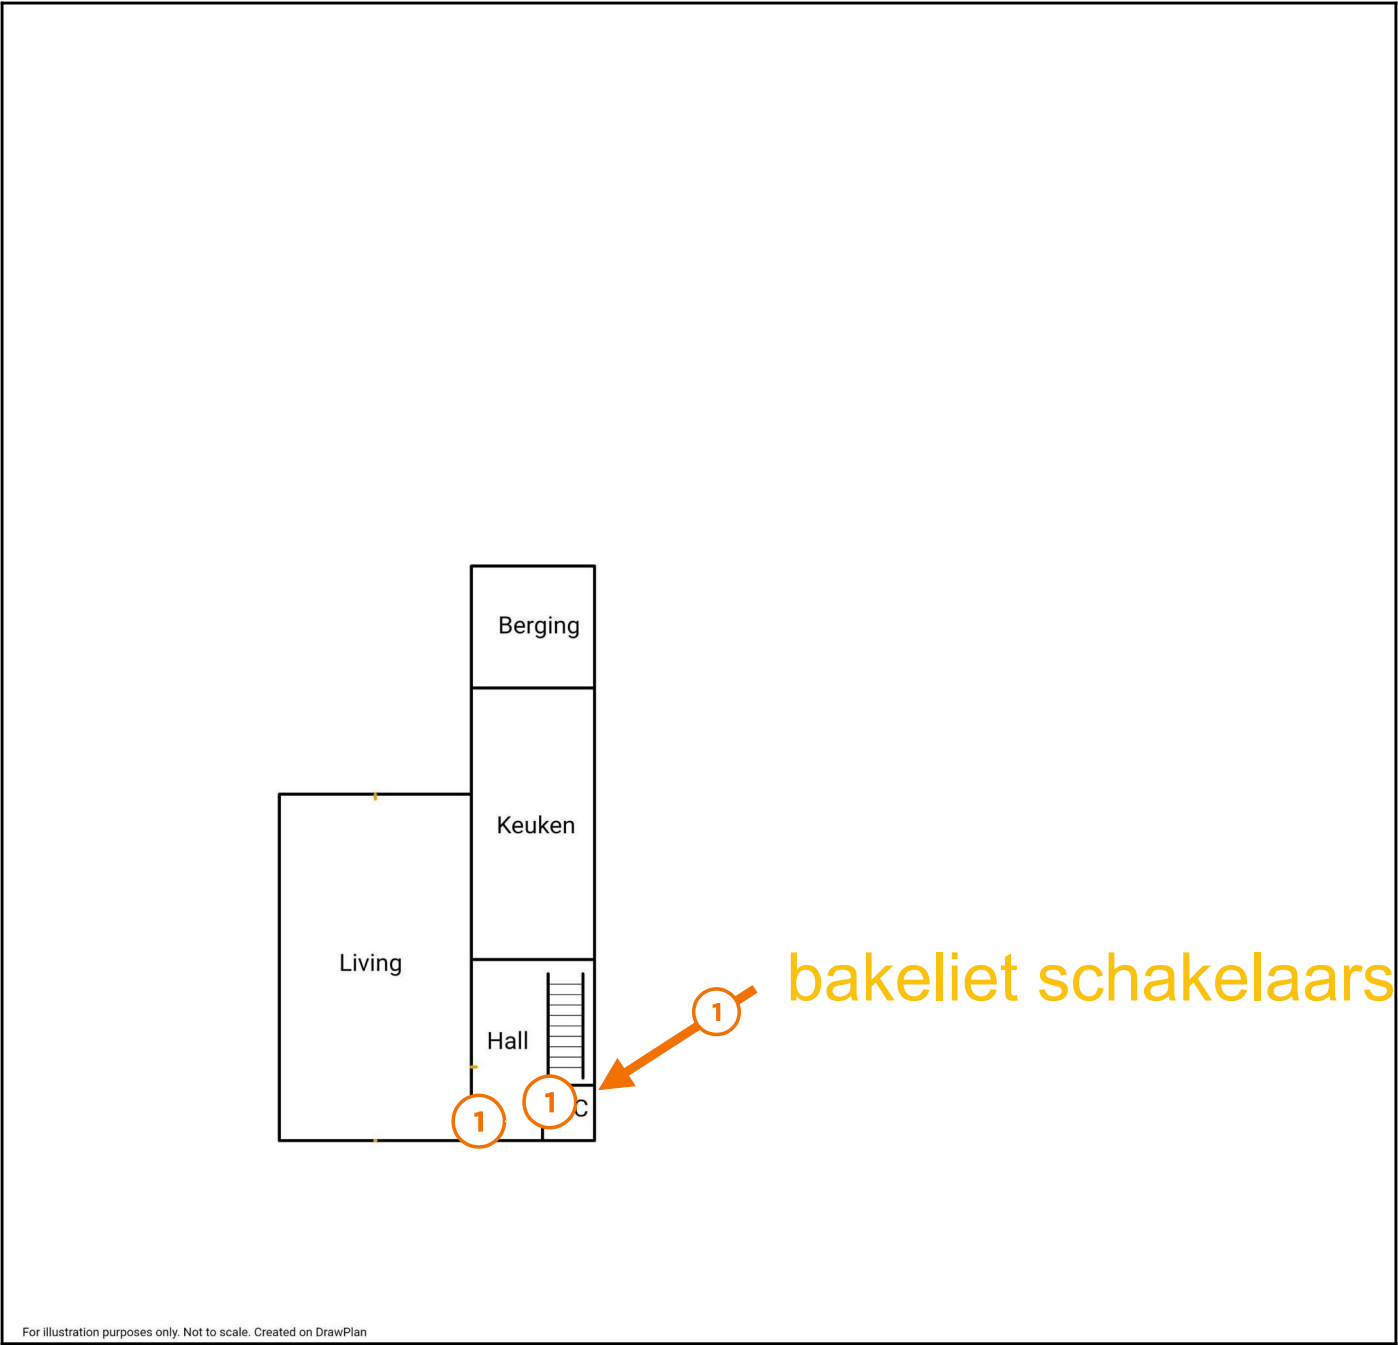
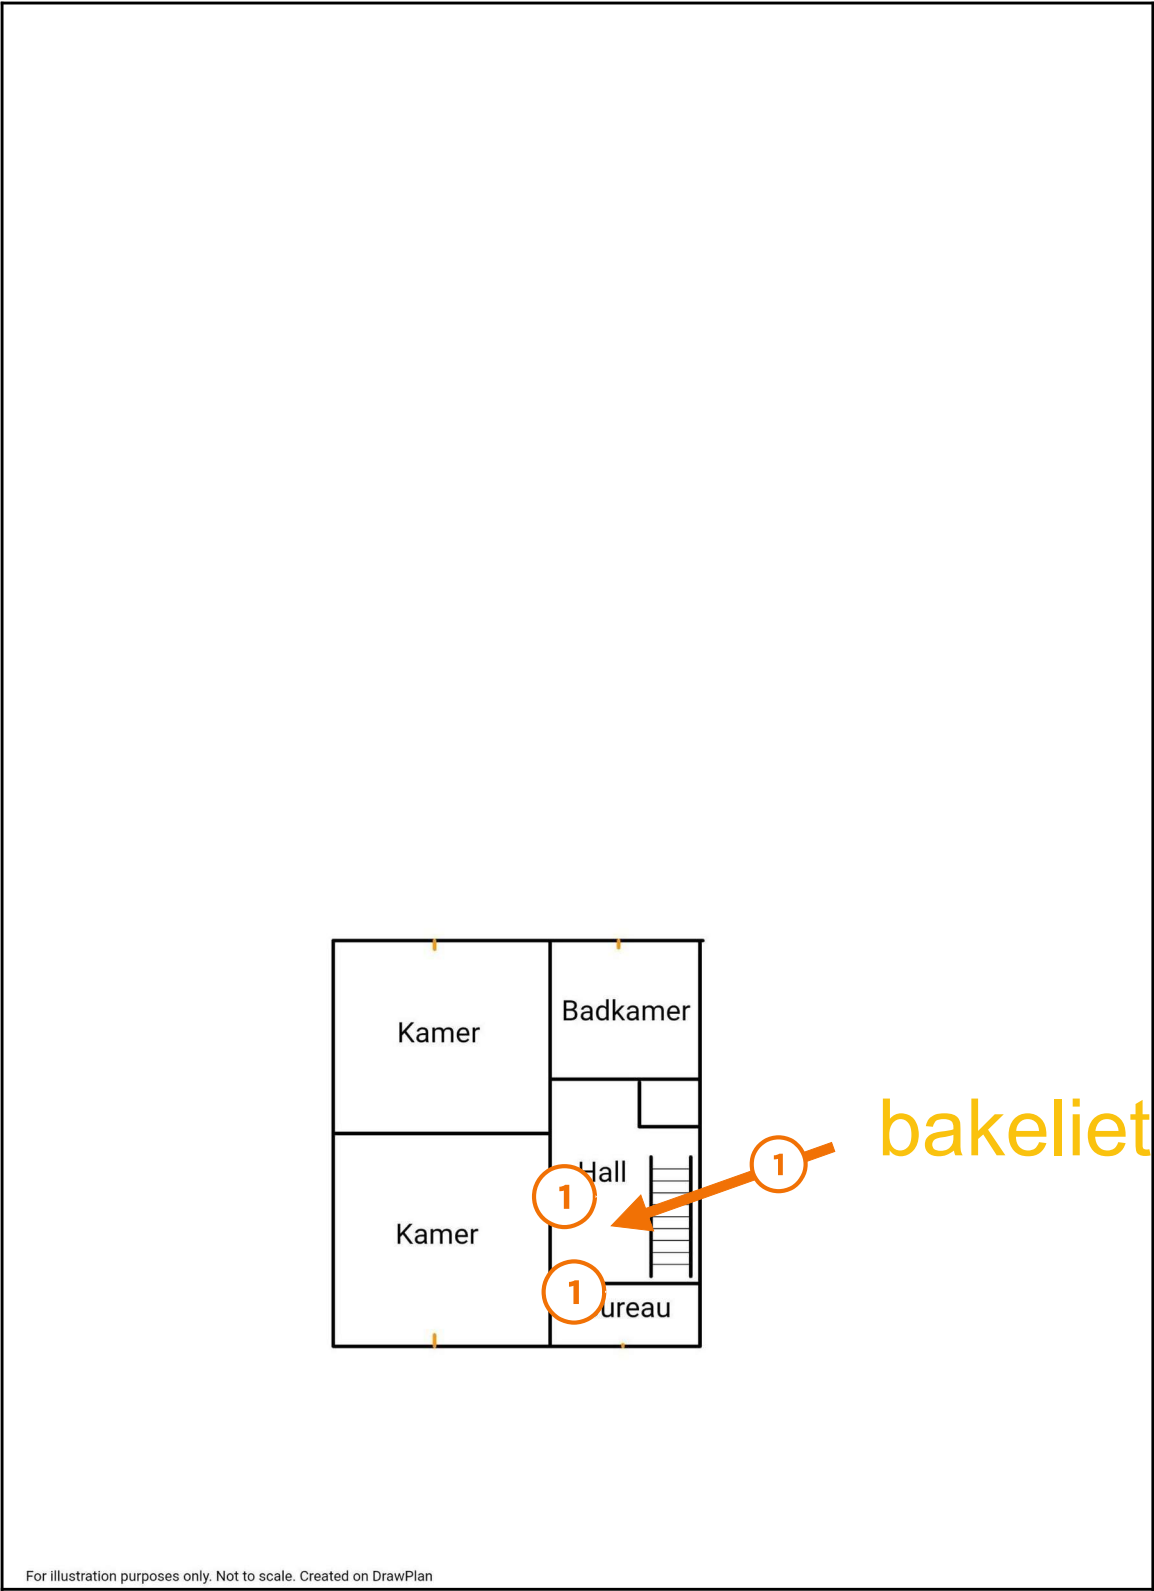
## Plan 1.4: Plan V0 (bakeliet)

| Beschrijving | Type | Actie |
|---|---|---|
| 1. Bakeliet schakelaars/stopcontacten | Asbestmateriaal | <div>Verwijderen</div> |

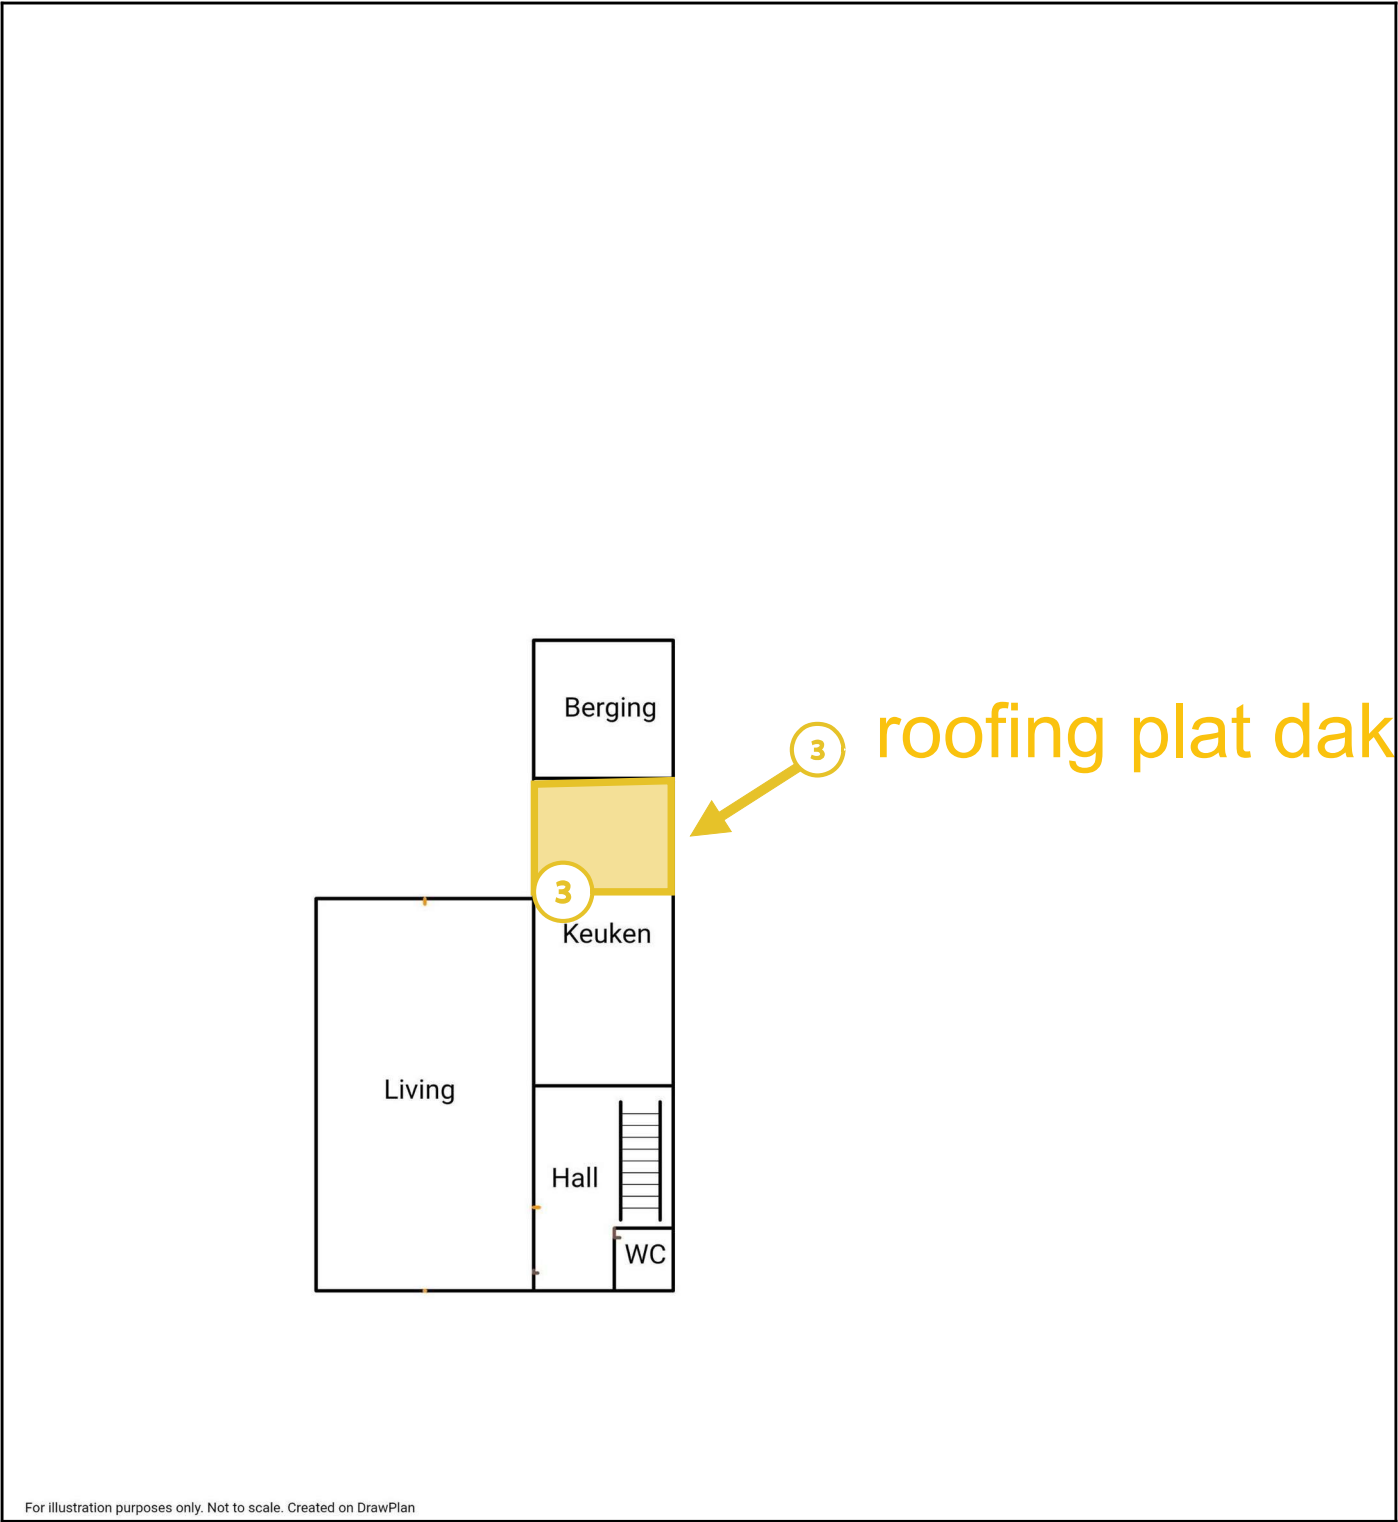
# Plan 1.5: Plan V0 (roofing plat dak)

| Beschrijving | Type | Actie |
|---|---|---|
| 3. Roofing plat dak | Asbestmateriaal | Zorgvuldig beheren |

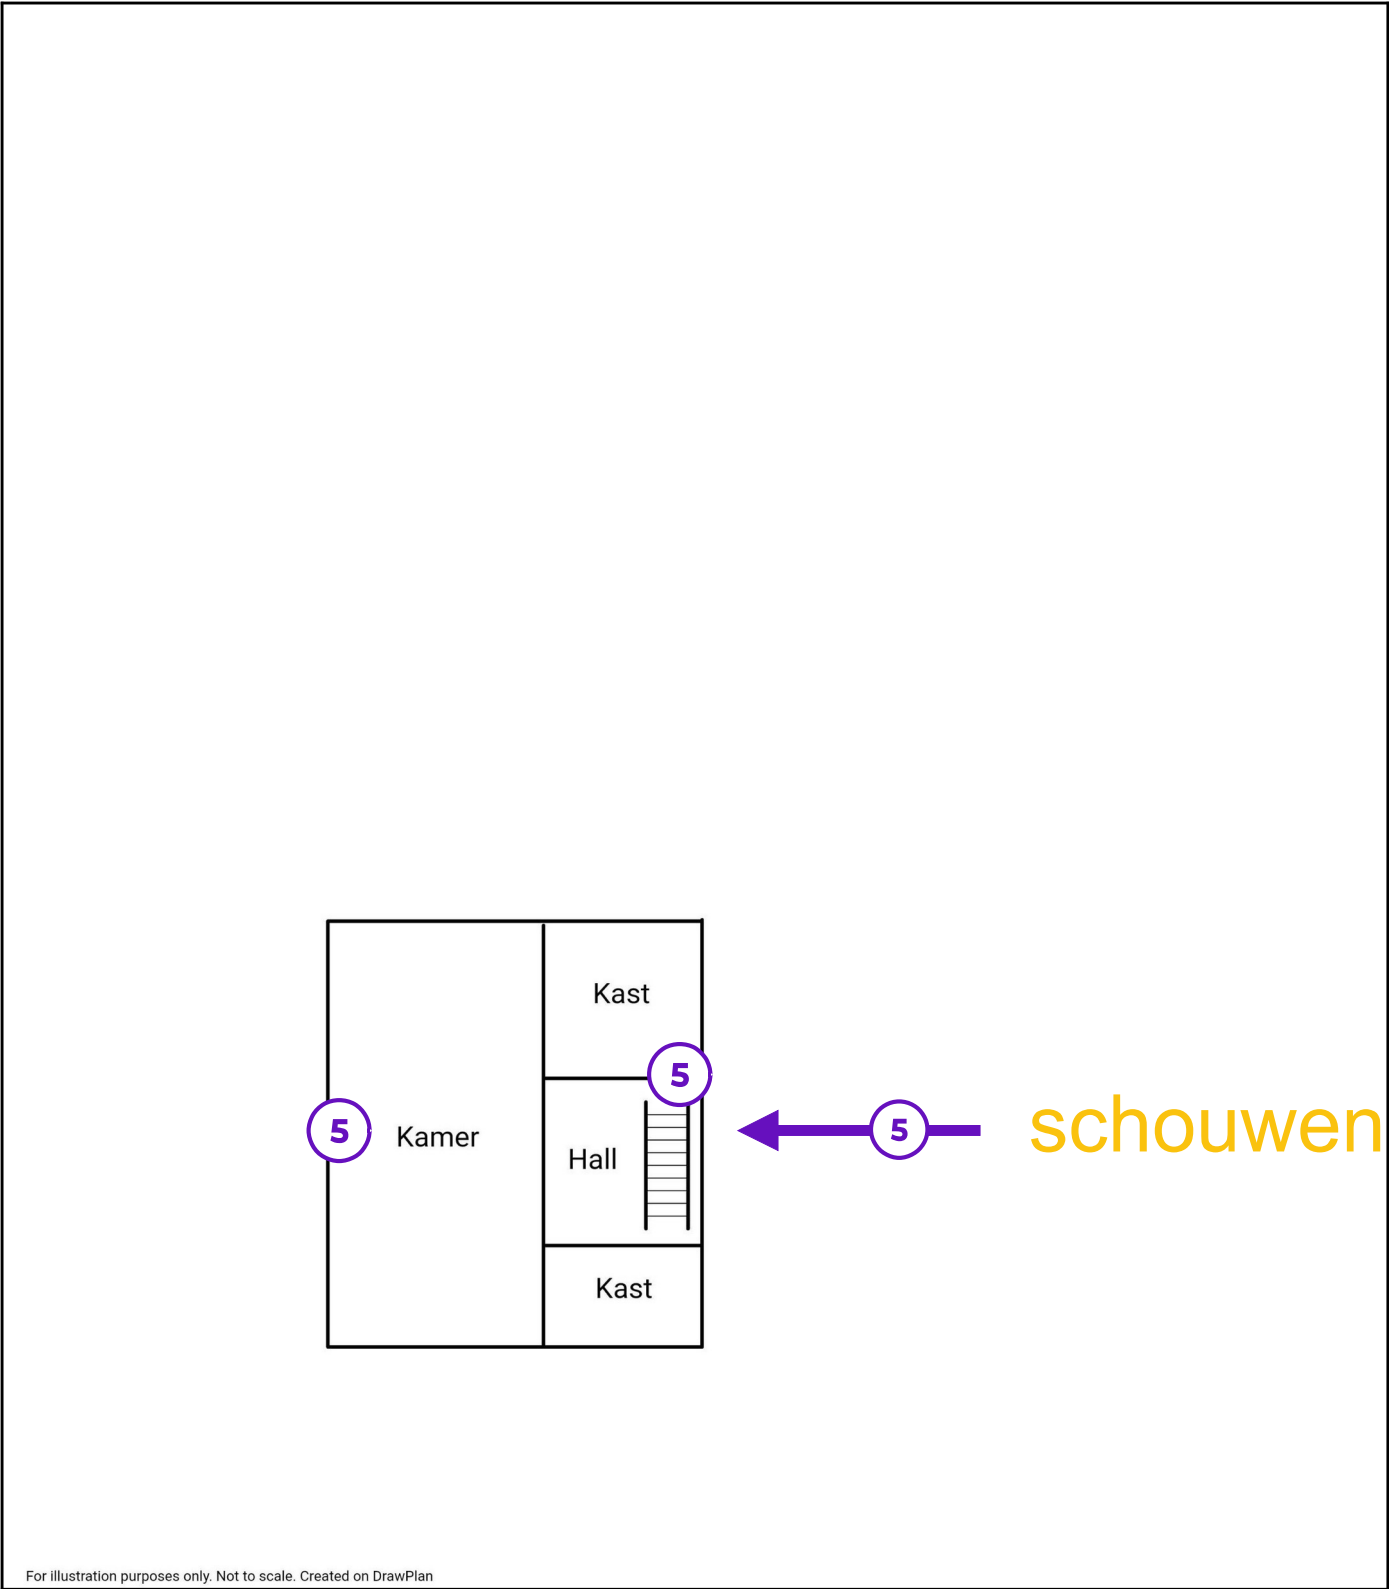
# Plan 1.8: Plan V2 (schouwen)

| 5. Schouw | Beperking | - |

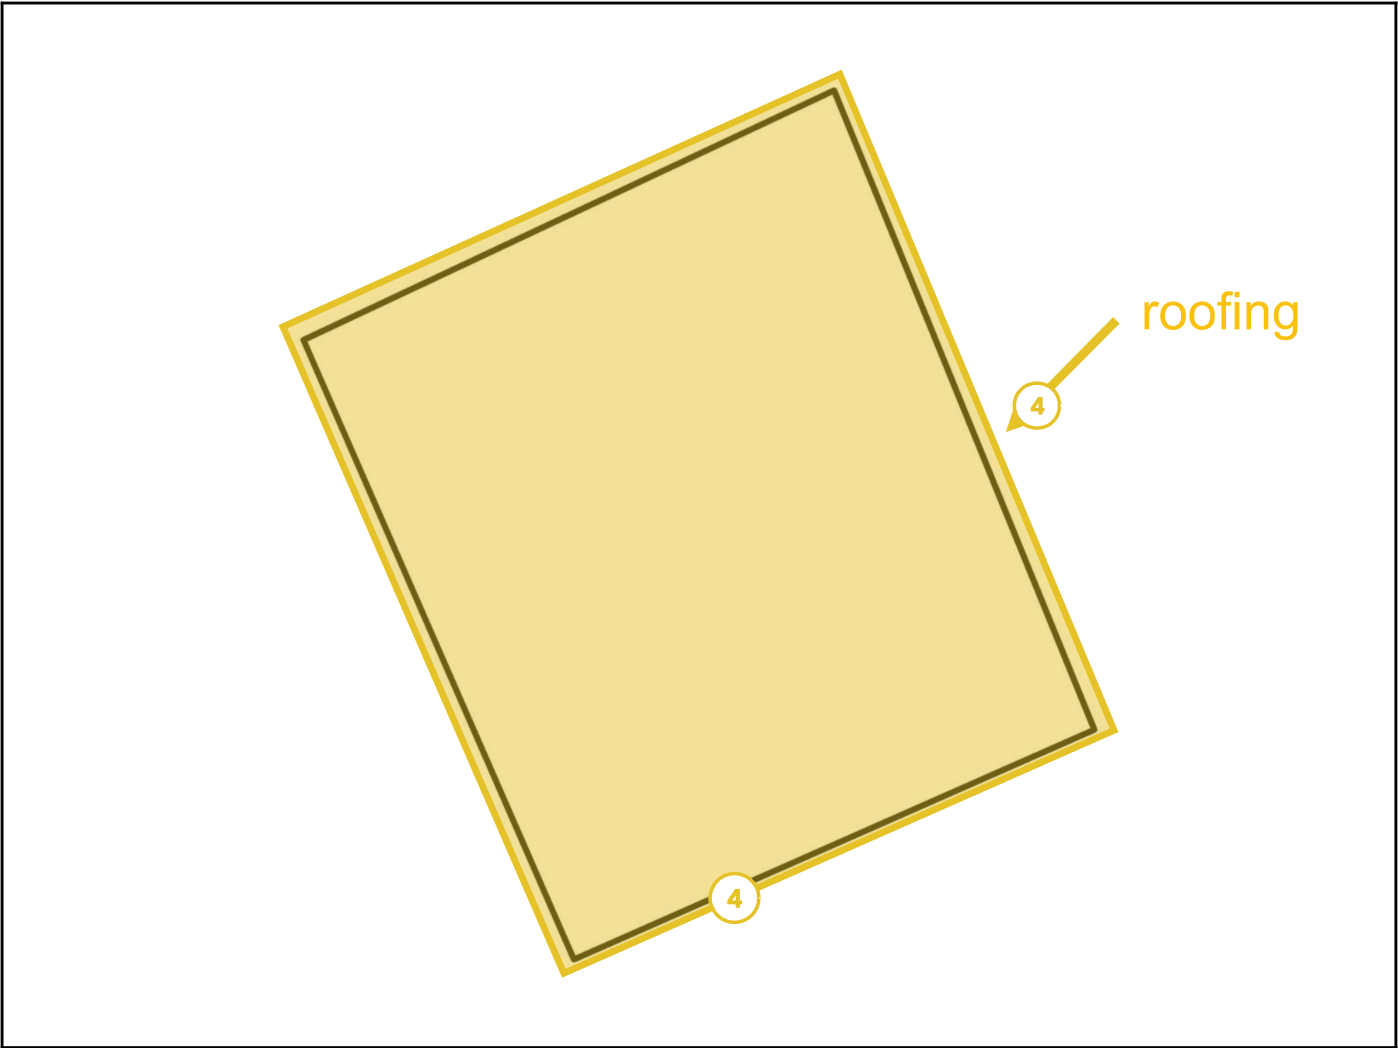
## Plan 2.1: Plan fietsenberging (roofing)

| Beschrijving | Type | Actie |
|---|---|---|
| 4. Roofing fietsenberging | Asbestmateriaal | Zorgvuldig beheren |

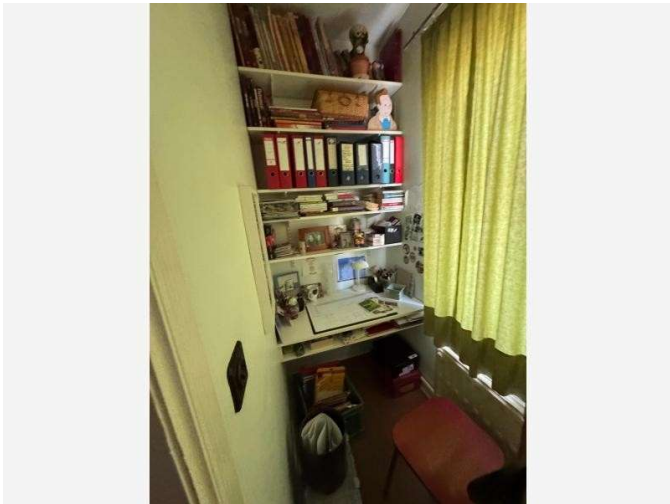
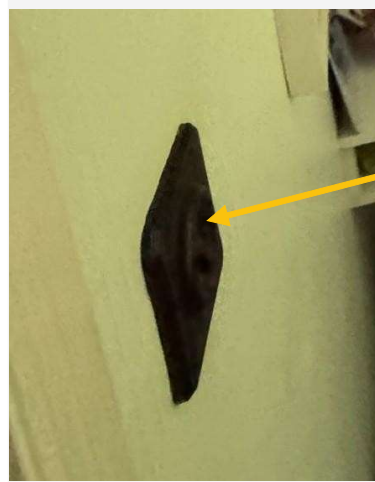
bakeliet schakelaar

| Eindbeoordeling materiaalrisico | Verhoogd materiaalrisico en/of verhoogde kans op vezelvrijgave |

| Asbestsoort (vezeltype) | Crocidoliet aanwezig |
| Toestand van het materiaal | Licht beschadigd, licht verweerd. Intacte calciumsilicaatplaat of materiaal met categorie 3-gebondenheid |

| Opmerking | De hoeveelheid is een zo nauwkeurig mogelijke opmeting. Hieraan kunnen evenwel geen rechten worden ontleend. Monstername niet uitgevoerd wegens risico op beschadiging van een elektrisch component en mogelijke blootstelling aan spanning of storingen in de elektrische installatie. |

Verwijderen

- Zorg voor een veilig beheer. Vermijd het beschadigen van het asbestmateriaal. Controleer de toestand jaarlijks op wijzigingen.
- Voer bijkomende staalname(s) uit.

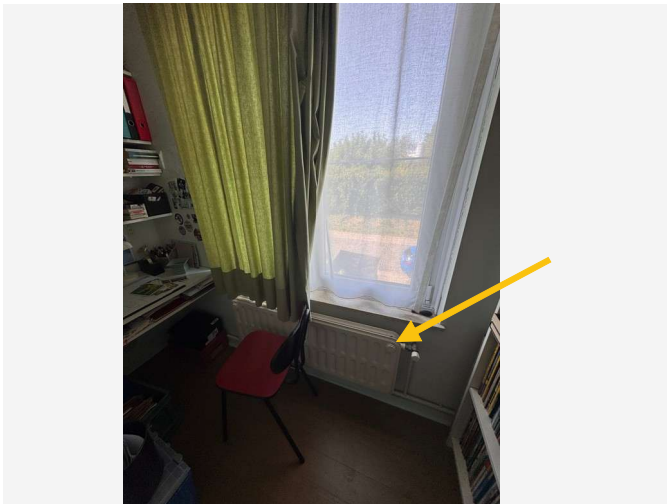
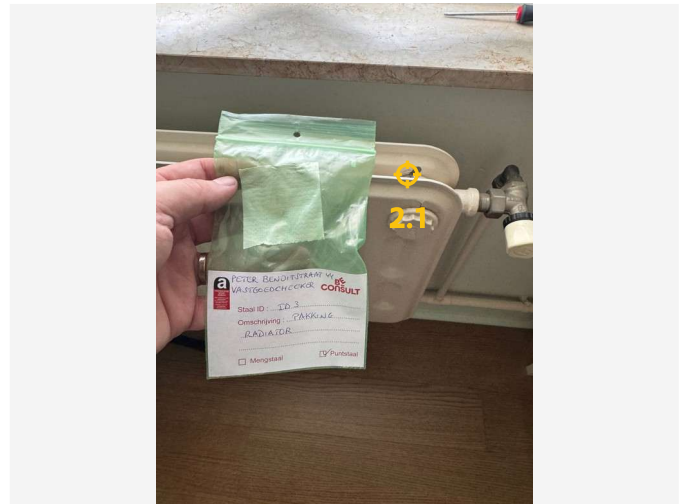
| Eindbeoordeling materiaalrisico | Verhoogd materiaalrisico en/of verhoogde kans op vezelvrijgave |

| Gebondenheid | Categorie 2: niet-hechtgebonden met matrix |
| Asbestsoort (vezeltype) | Alleen chrysotiel aanwezig |
| Asbestconcentratie | Hoog ( $\geq 50\%$ ) |

| # | Type | Referentie | Resultaat |
|---|---|---|---|
| 2.1 | Puntmonster | ID3 | Chrysotiel |

Verwijderen

- Verwijder dit asbestmateriaal zo snel mogelijk. Volg de toestand goed op.

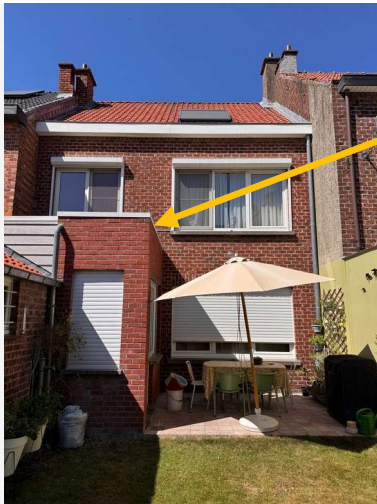
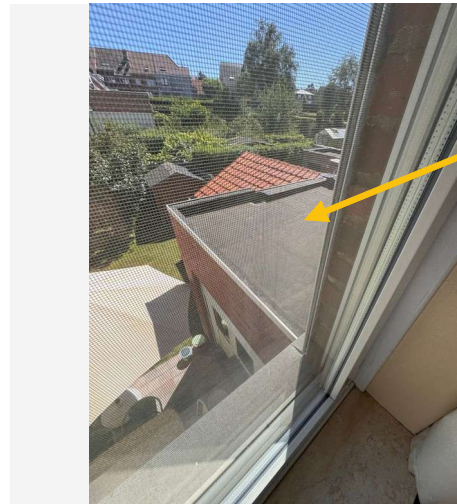
plat dak met roofing

roofing

| Eindbeoordeling materiaalrisico | Laag materiaalrisico en/of verlaagde kans op vezelvrijgave |

Zorgvuldig beheren

- Zorg voor een veilig beheer. Vermijd het beschadigen van het asbestmateriaal. Controleer de toestand jaarlijks op wijzigingen.
- Voer bijkomende staalname(s) uit.

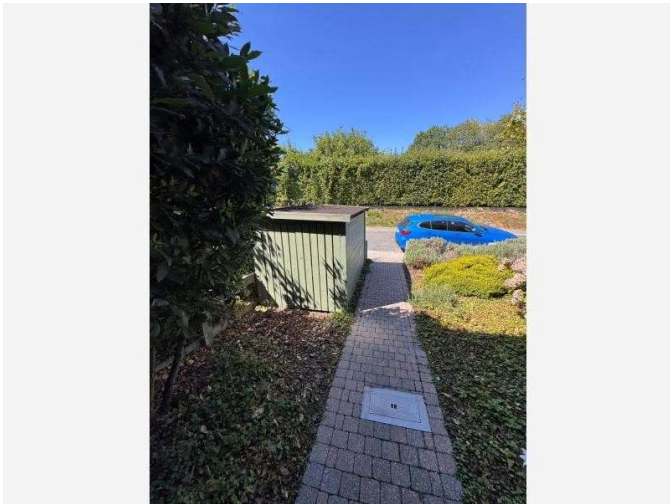
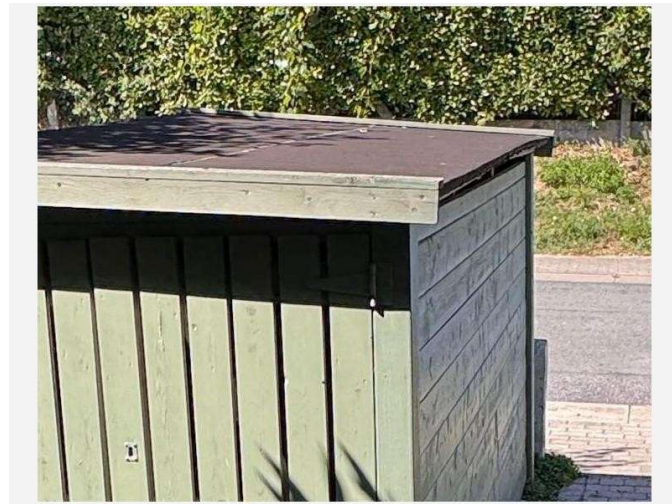
| Opmerking | Staalname tot op de eventuele onderliggende lagen is niet mogelijk zonder uitbreiding naar een destructief onderzoek. |

- Eenvoudige handelingen: mag via doe-het-zelf of door werknemer(s) met opleidingsattest eenvoudige handelingen  
Deze toepassing kan door een aannemer die over een opleidingsattest eenvoudige handelingen beschikt of door een particulier (doe-het-zelf), verwijderd worden indien er geen verhoogd risico op vrijgave van asbestvezels (max. concentratie 0,01 vezels/cm<sup>3</sup> - CODEX Art. VI.3-54) ontstaat en de toepassing voorafgaand wordt gefixeerd/bevochtigd; de individuele elementen zonder machinale werktuigen (boormachine, slijpschijf, hogedrukreiniger,...) en zonder breken of gooien een voor een losgemaakt worden; en ten slotte dubbel en luchtdicht verpakt weggevoerd worden naar een erkend afvalpunt (recyclagepark).
