# Asbestinventarisatetest

Kerkstraat 8, 1701 Dilbeek

Attestnummer : 20260813-000356.000

Uitgegeven op : 13.08.2026

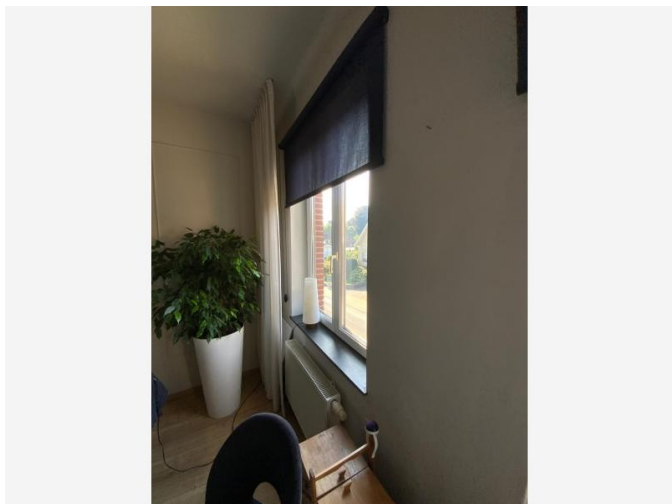
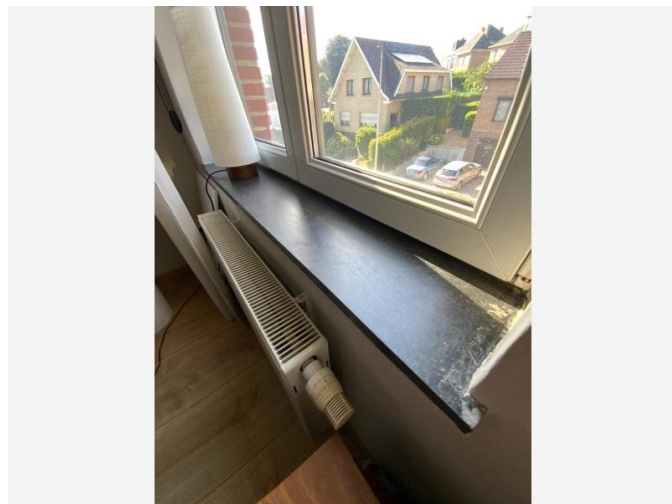
Overzichtsfoto

Detailfoto

| Eindbeoordeling materiaalarisico | Laag materiaalarisico en/of verlaagde kans op vezelvrijgave |

| Gebondenheid | Categorie 1: hechtgebonden in oorsprong |
| Asbestsoort (vezeltype) | Alleen chrysotiel aanwezig |
| Asbestconcentratie | Laag (< 50%) |
| Afschermingsgraad van het gehele materiaal | Geheel of deels vrij aan binnenluchtstromen |
| Toestand van het materiaal | Licht beschadigd, licht verweerd. Intacte calciumsilicaatplaat of materiaal met categorie 3-gebondenheid |

| Beschrijving | Vensterbank type massal |
| Asbestmateriaal | Plaat, paneel, tablet - Type Massal |
| Hoeveelheid (oppervlakte - dikte - aantal) | • 0,20 m <sup>2</sup> - 2,00 cm - 2 stuks |

Het asbestmateriaal valt onder de mijlpaal van 2040.

Zorgvuldig beheren

- Zorg voor een veilig beheer. Vermijd het beschadigen van het asbestmateriaal. Controleer de toestand jaarlijks op wijzigingen.

- Eenvoudige handelingen: mag via doe-het-zelf of door werknemer(s) met opleidingsattest eenvoudige handelingen  
Deze toepassing kan door een aannemer die over een opleidingsattest eenvoudige handelingen beschikt of door een particulier (doe-het-zelf), verwijderd worden indien er geen verhoogd risico op vrijgave van asbestvezels (max. concentratie 0,01 vezels/cm<sup>3</sup> - CODEX Art. VI.3-54) ontstaat en de toepassing voorafgaand wordt gefixeerd/bevochtigd; de individuele elementen zonder machinale werktuigen (boormachine, slijpschijf, hogedrukreiniger,...) en zonder breken of gooien een voor een losgemaakt worden; en ten slotte dubbel en luchtdicht verpakt weggevoerd worden naar een erkend afvalpunt (recyclagepark).

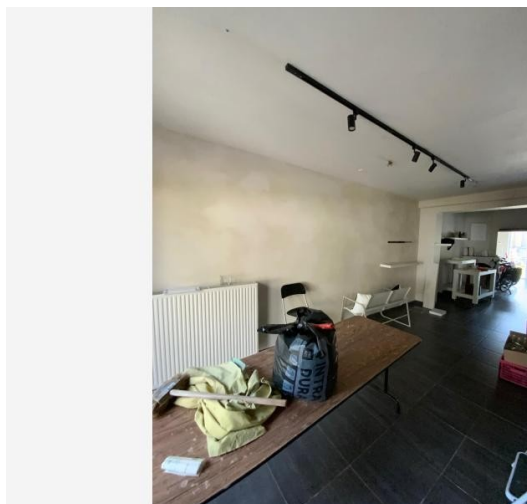
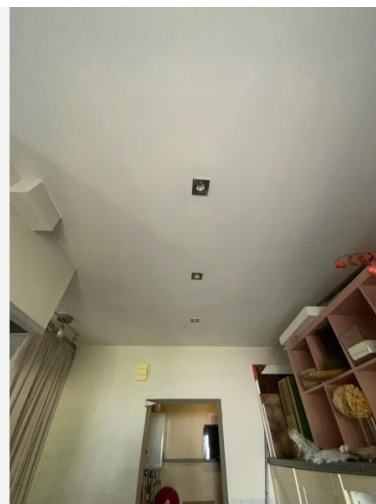
De plafonds werden afgewerkt met niet-asbestverdachte voorzetpanelen die inspectie van de bedekte structuur (opbouw, pleisterwerk) verhinderen.

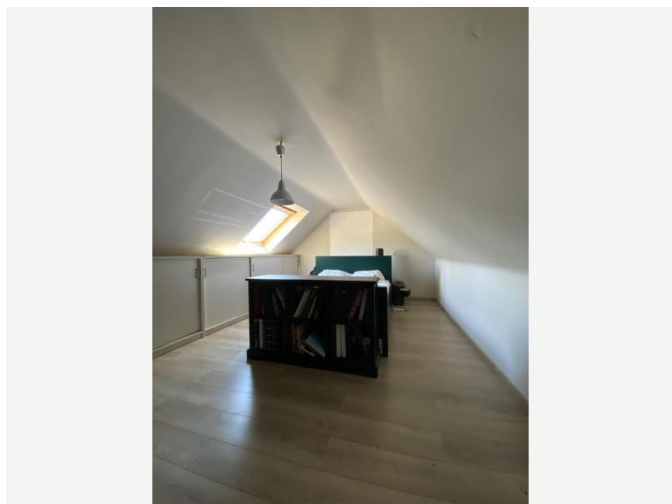
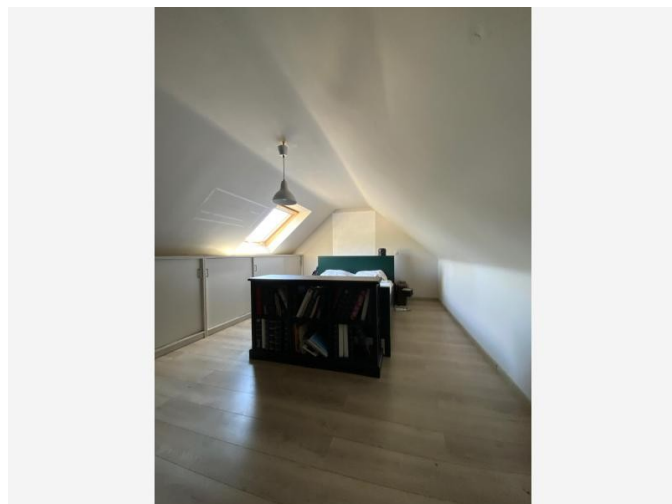
Geen waarneembare asbestverdachte materialen aangetroffen.

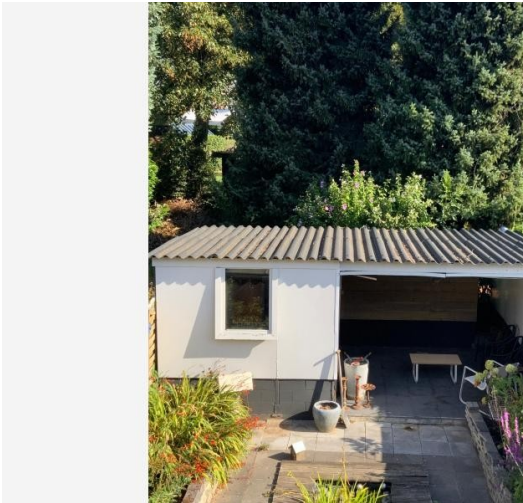
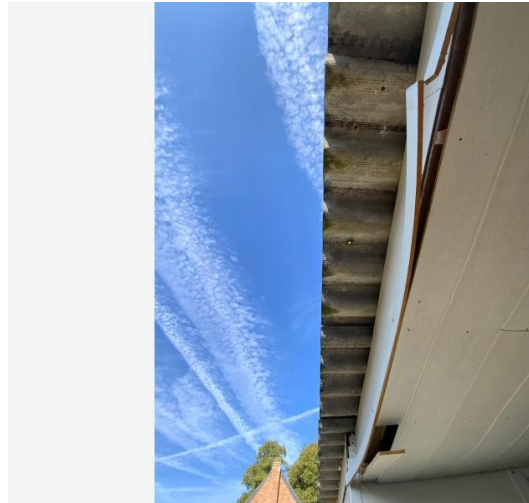
## Fiche 4: Dak bestaande uit golfplaten

Geen asbest

| # | Type | Referentie | Resultaat |
|---|---|---|---|
| 4.1 | Puntmonster | 10826-golf-kerk | Geen asbest |

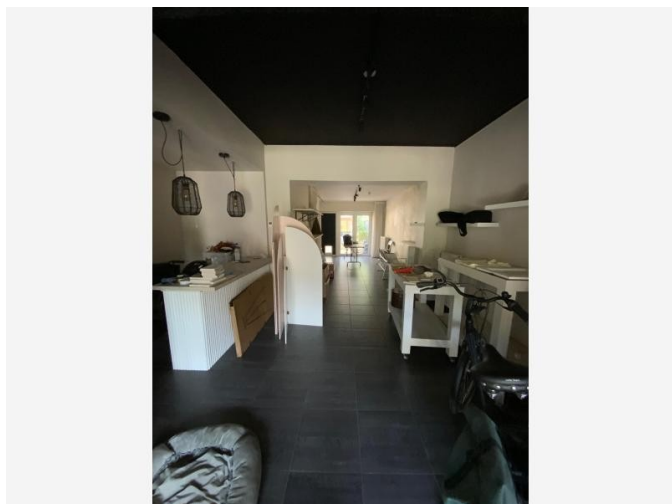
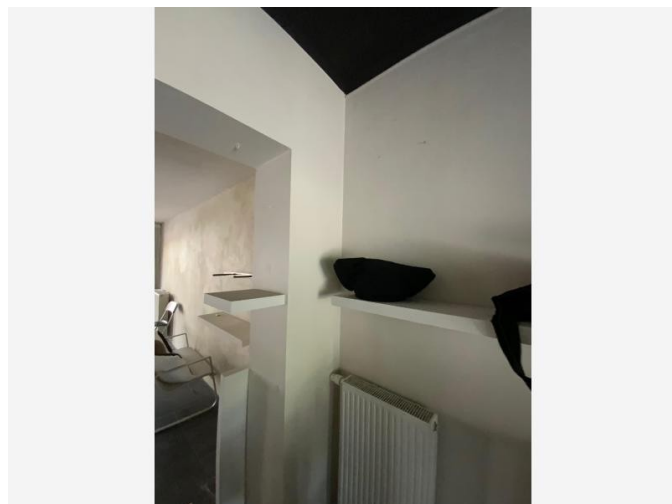
## Fiche 5: Pleisterwerk wanden

Geen asbest

| # | Type | Referentie | Resultaat |
|---|---|---|---|
| 5.1 | Mengmonster | 10826-Plei-kerk | Geen asbest |

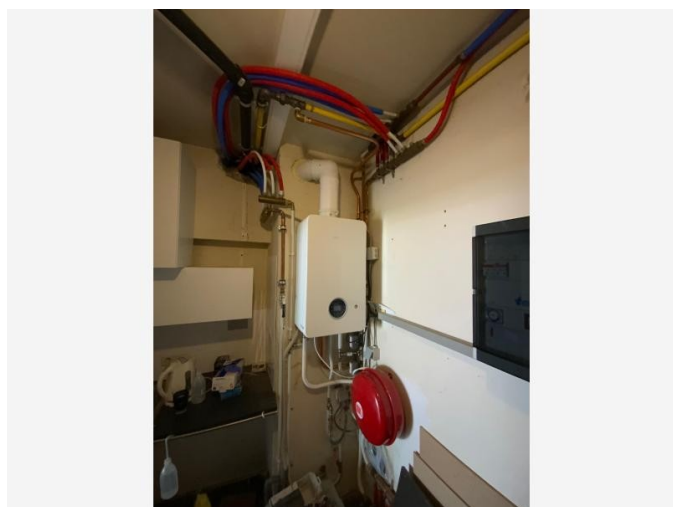
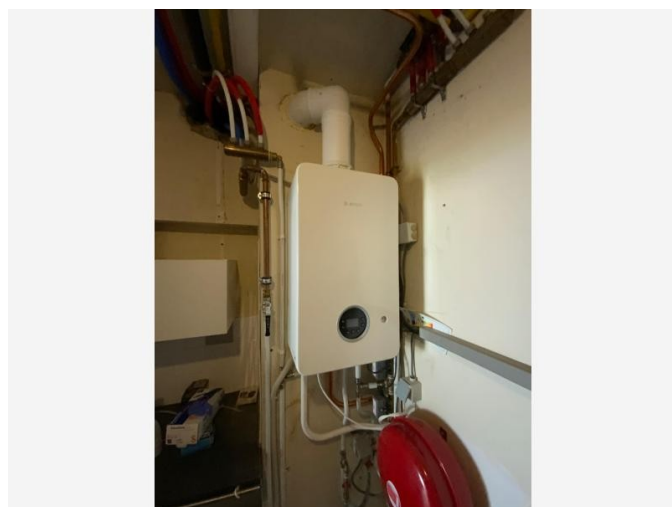
### Fiche 6: CV-ketel (niet verdacht)

| Beschrijving | Notitie | Terug te vinden op plannen |
|---|---|---|
| Fiche 6: CV-ketel (niet verdacht) | De CV-ketel (dichtingen, isolerend materiaal) is niet asbestverdacht. | Plan 1.2: Gelijkvloers |

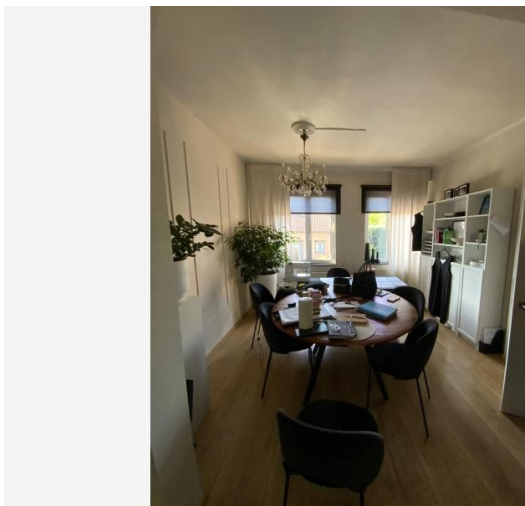
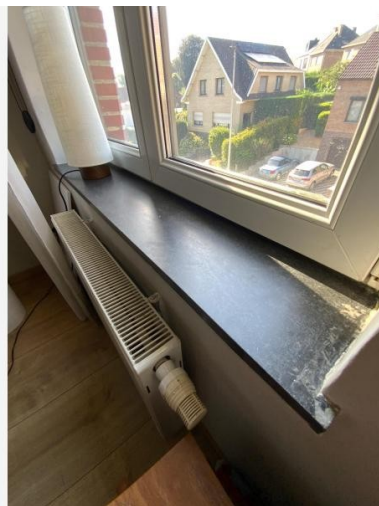
## Fiche 7: Kit aan de ramen

| Beschrijving | Notitie | Terug te vinden op plannen |
|---|---|---|
| Fiche 7: Kit aan de ramen | De kit aan de ramen is niet asbestverdacht. Alle ramen werden gecontroleerd. | - |

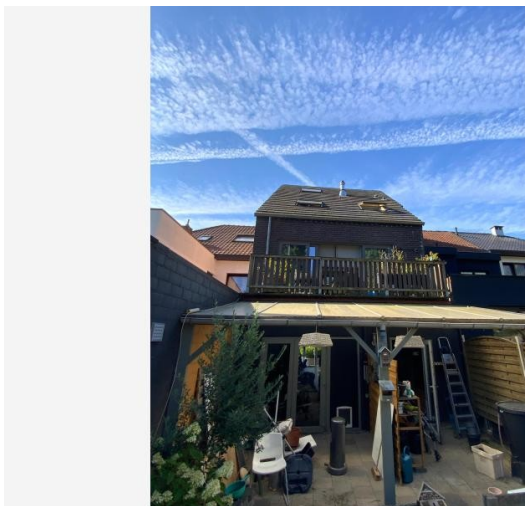
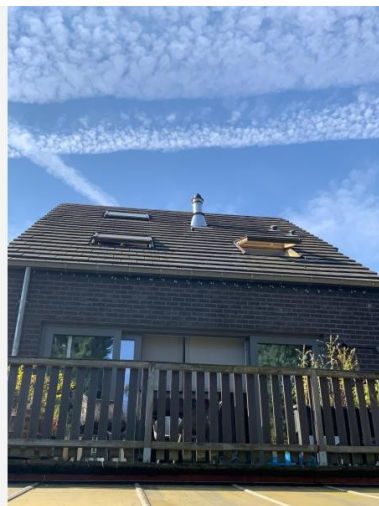
## Fiche 8: Rookgaskanaal (niet verdacht)

| Beschrijving | Notitie | Terug te vinden op plannen |
|---|---|---|
| Fiche 8: Rookgaskanaal (niet verdacht) | Het rookgaskanaal is niet-asbestverdacht. | Plan 1.1: Hoofdgebouw plan |

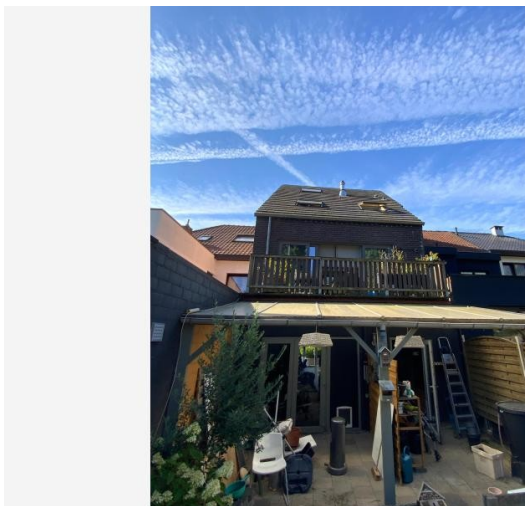
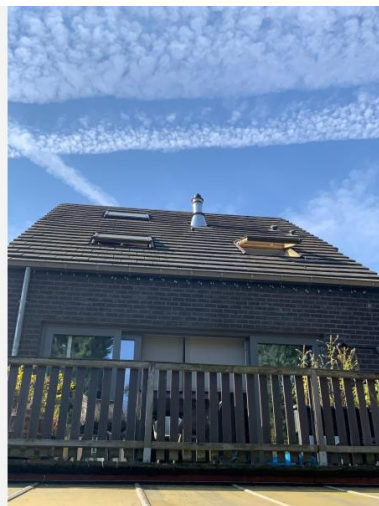
## Fiche 9: Dakbedekking bestaande uit pannen (niet verdacht)

| Beschrijving | Notitie | Terug te vinden op plannen |
|---|---|---|
| Fiche 9: Dakbedekking bestaande uit pannen (niet verdacht) | De dakbedekking is niet-asbestverdacht. | Plan 1.1: Hoofdgebouw plan |
