# Asbestinventarisatetest

Grote Steenweg 272, 3350 Linter

Attestnummer : 20260818-000264.000

**Asbestveilig** (maar niet asbestvrij)

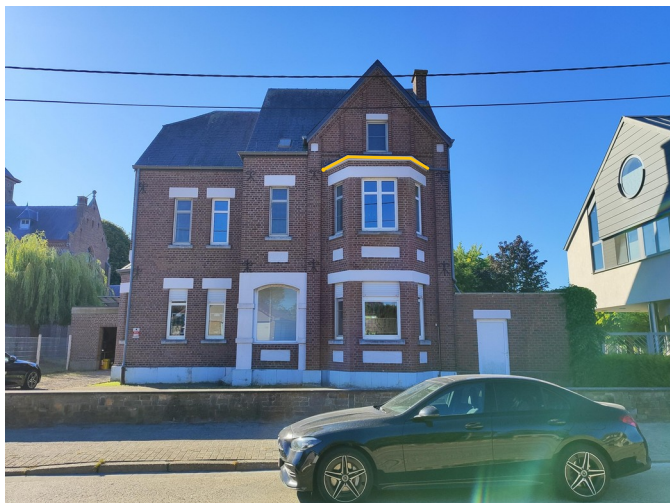
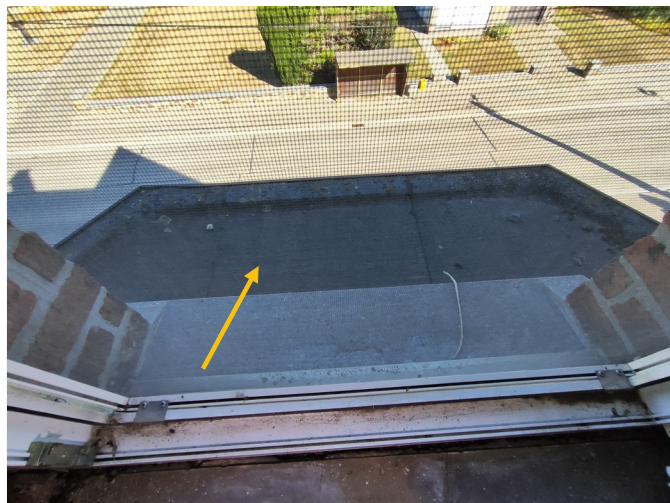
# Fiche 1: Roofing op geveluitsprong zonder staalname

## > 3,5m hoog, maar zichtbaar

Asbestmateriaal

Het asbestmateriaal valt onder de mijlpaal van 2040.

| Eindbeoordeling materiaalrisico | Laag materiaalrisico en/of verlaagde kans op vezelvrijgave |

| Toestand van het materiaal | Licht beschadigd, licht verweerd. Intacte calciumsilicaatplaat of materiaal met categorie 3-gebondenheid |

| Opmerking | <p>Volgens het inspectieprotocol is een monstername van roofing verplicht om dit te identificeren als niet-asbesthoudend. Omwille van de hoogte (&gt;3,50m) is het platte dak niet bereikbaar en kon er bijgevolg geen staal genomen worden. De toepassing wordt in de databank als asbestverdacht beschouwd. Het is aangewezen om extra controle uit te voeren bij eventuele renovatiewerken. De vermelde oppervlaktes, diktes en volumes betreffen een beredeneerde schatting. Er worden geen rechten verleend aan deze oppervlaktes/diktes/volumes.</p> |

- Zorg voor een veilig beheer. Vermijd het beschadigen van het asbestmateriaal. Controleer de toestand jaarlijks op wijzigingen.
- Voer bijkomende staalname(s) uit.

- Eenvoudige handelingen: mag via doe-het-zelf of door werknemer(s) met opleidingsattest eenvoudige handelingen  
Gezien het risico op vrijstelling van asbestvezels bij de verwijderingswerken, adviseren wij de werken te laten uitvoeren door een aannemer/medewerker die hiertoe de nodig opleiding heeft gevolgd, en niet via doe-het-zelf. Volgens de richtlijnen in de Codex Welzijn op het Werk, boek VI titel 3 asbest, mag hechtgebonden asbest die beschadigd is of waarbij er vrije vezels zichtbaar zijn en die verwerkt is in een buitentoepassing via de methode van eenvoudige handelingen verwijderd worden, indien er geen derden aanwezig zijn en voor zover de verwijdering geen aanleiding geeft tot een wijziging van de toestand. Standaard dragen van de nodige wegwerp beschermingsmiddelen FFP 3 masker, handschoenen en tyvec CAT III type 5-6, afwasbaar schoeisel Voor hechtgebonden toepassingen: Bij verwijdering door doe-het-zelf moet men dit afval dubbel en luchtdicht verpakt aandienen bij het gemeentelijk recyclagepark. Men

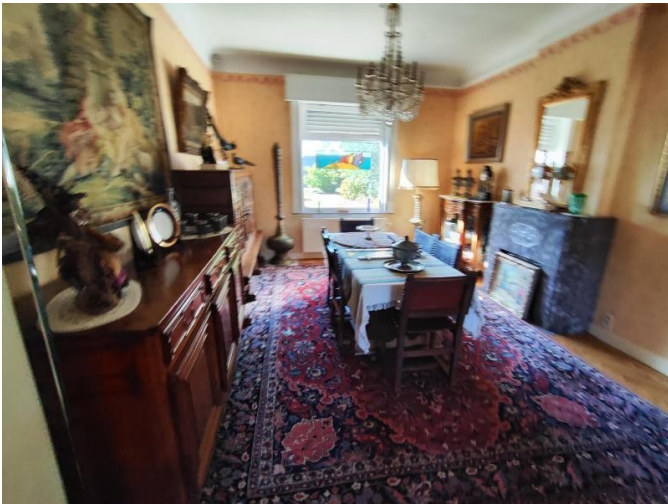
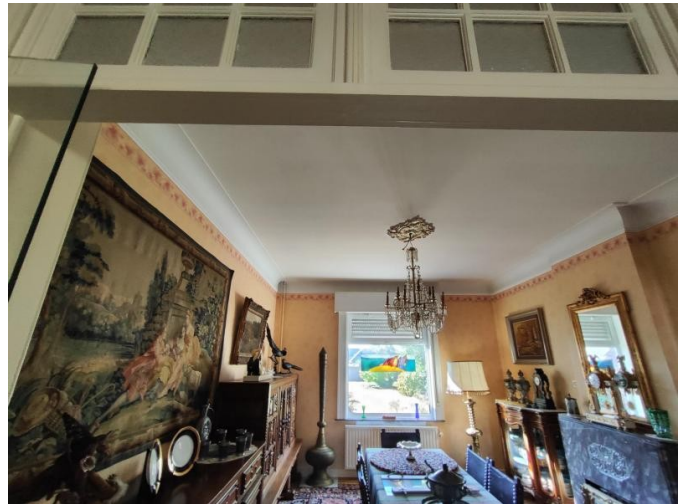
## Fiche 3: Ruimte achter valse plafonds (geen pleisterwerk zichtbaar)

Advies

### Informatie over een materiaal dat de asbestdeskundige niet kan waarnemen of vaststellen

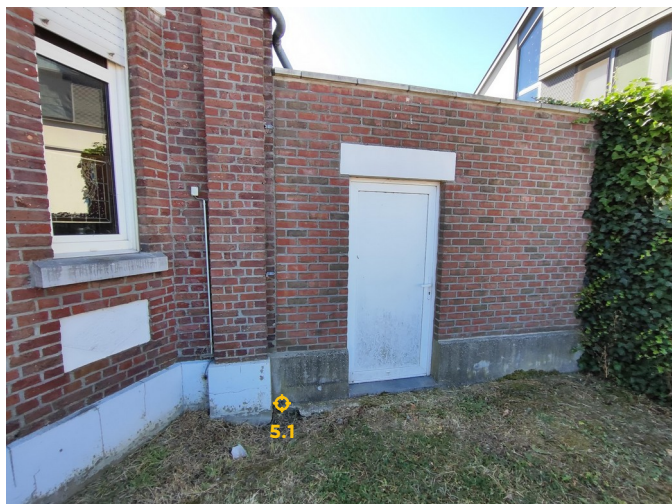
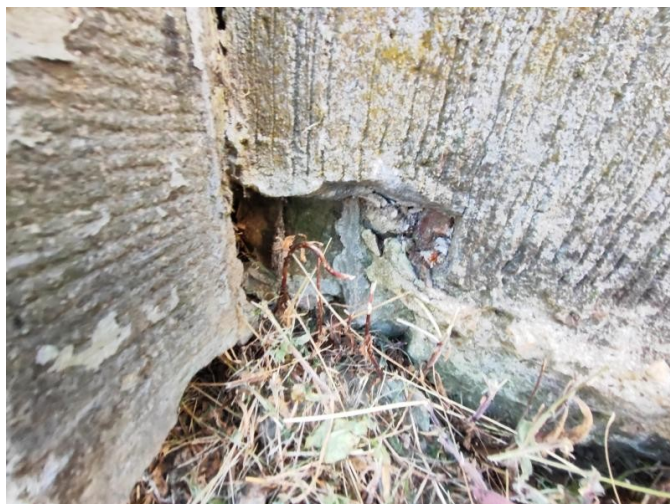
## Fiche 5: Muurcementering tegen gevels woning

Geen asbest

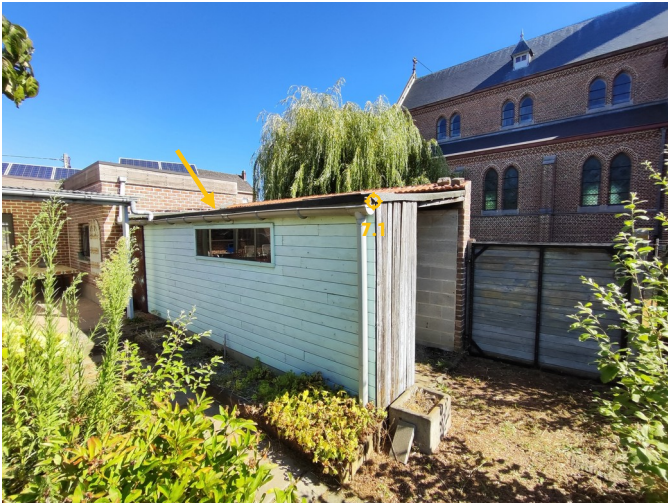
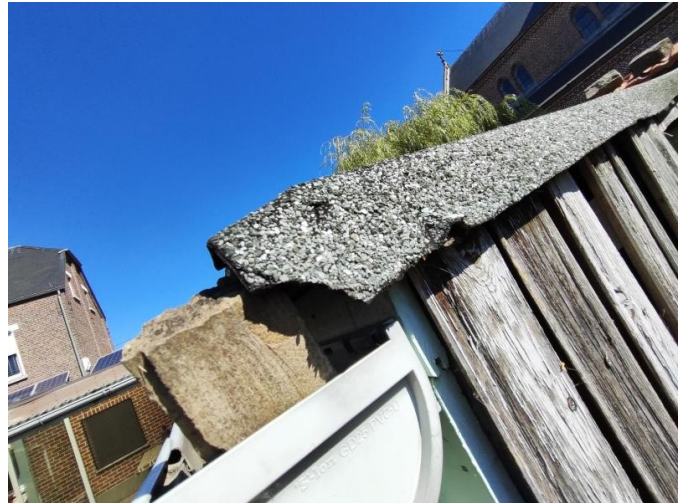
## Fiche 7: Roofing op dak tuinhuis

Geen asbest

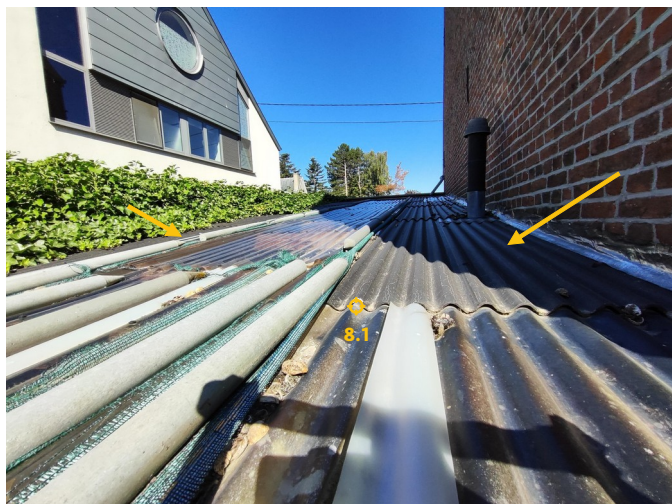
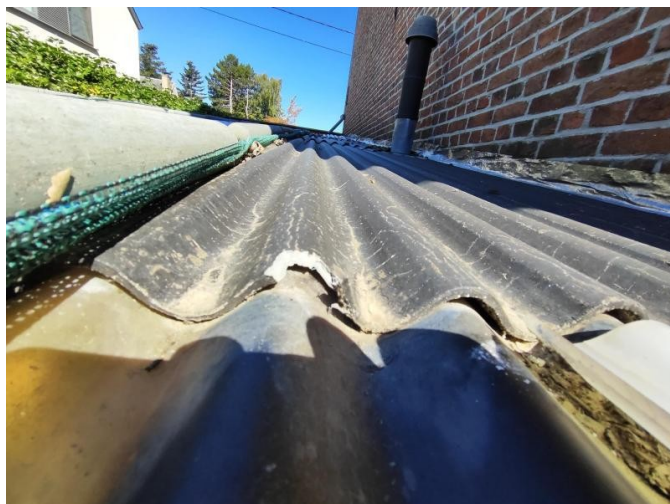
## Fiche 8: Golfplaten op dak buitenberging

Geen asbest

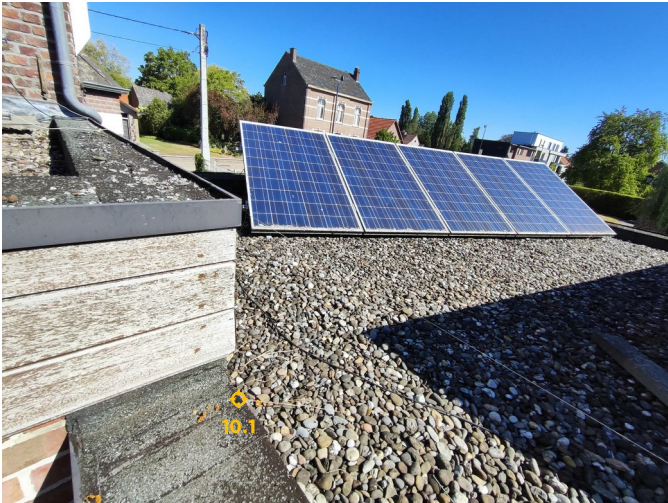
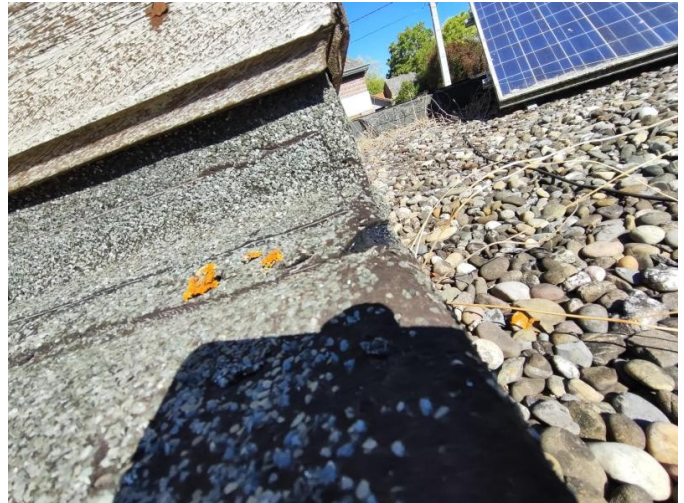
## Fiche 10: Roofing op plat dak achterbouw

Geen asbest

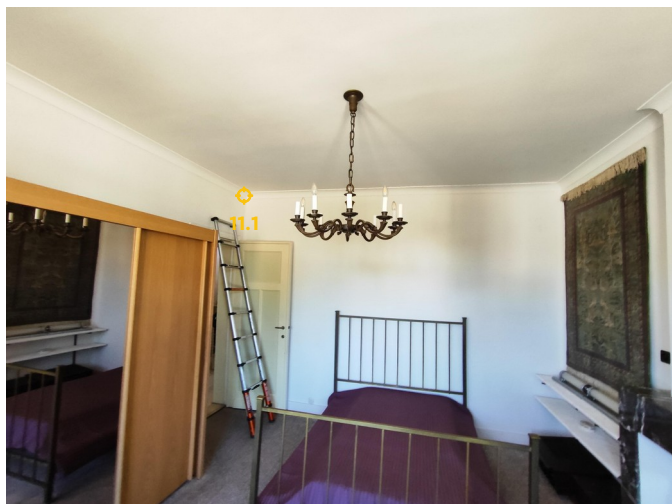
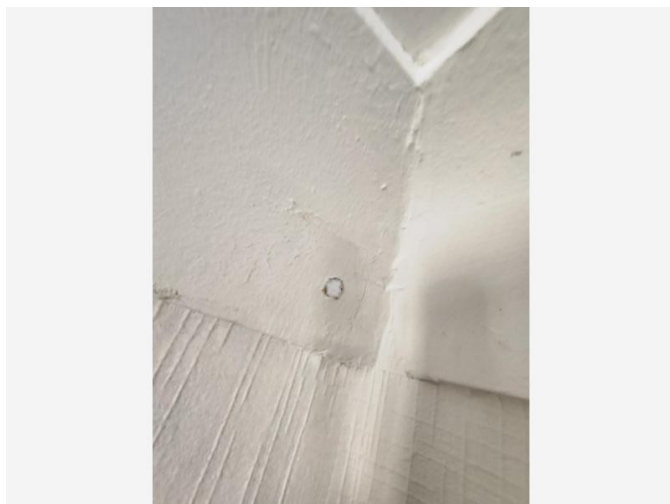
## Fiche 11: Sierlijsten tegen plafonds

Geen asbest

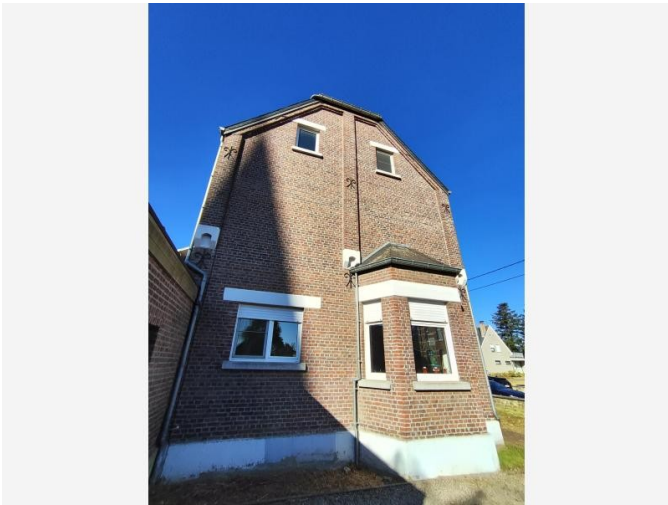
## Fiche 12: Mastiek op- en rond schrijnwerk: niet verdacht (visueel vastgesteld)

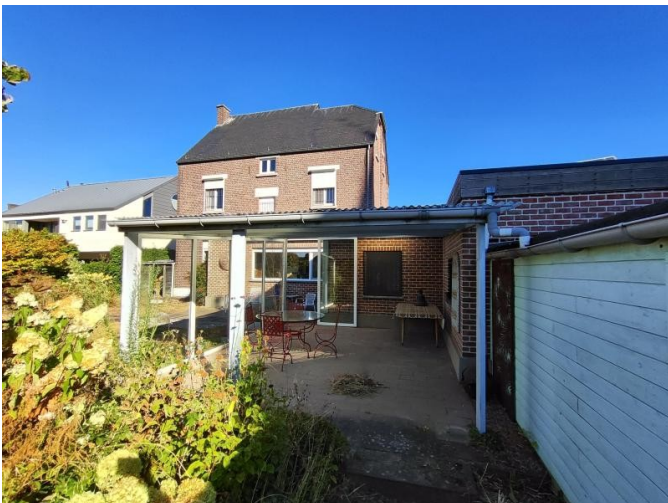
## Fiche 13: Dakbedekking afdak: niet verdacht

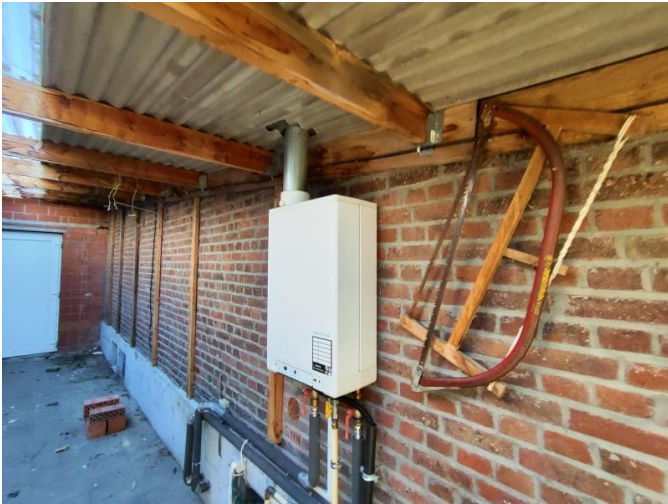
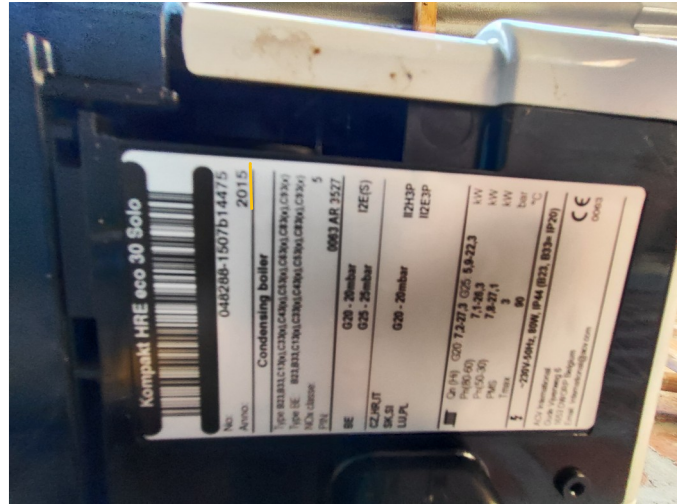
## Fiche 14: Chauffageketel in de buitenberging: niet asbestverdacht

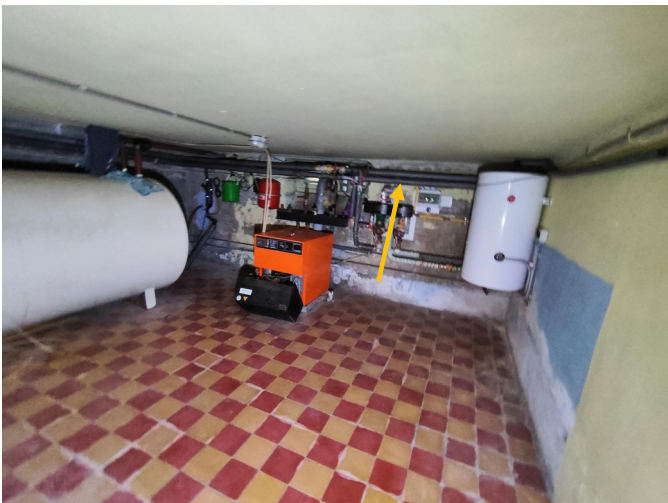
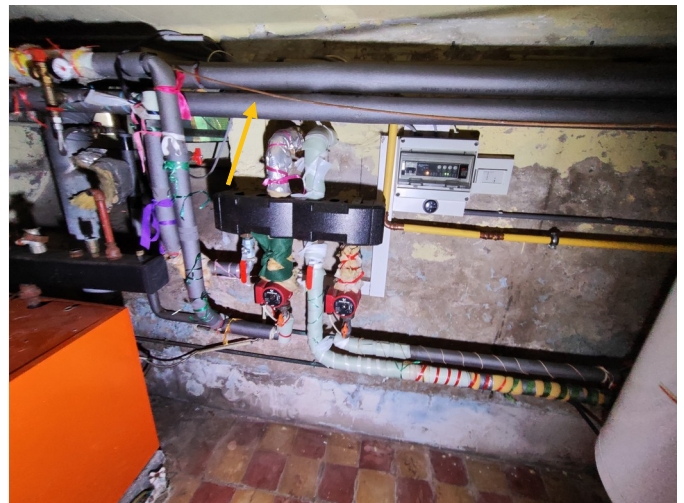
## Fiche 15: Leidingisolatie in de kelder en de buitenberging: niet verdacht

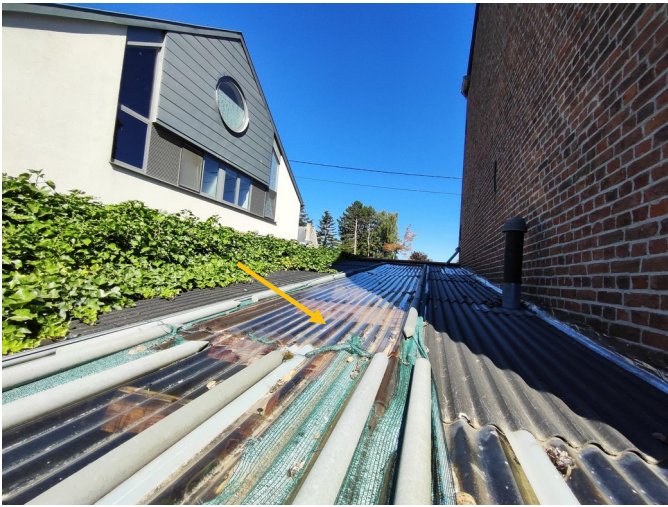
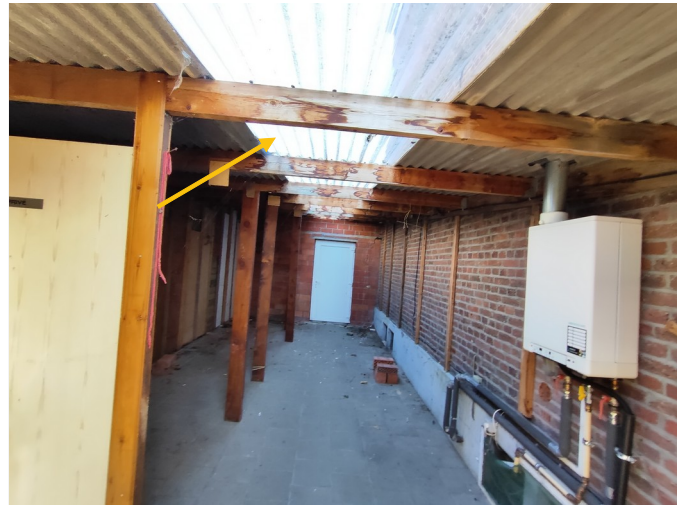
## Fiche 16: Kunststof golfplaten op strook van buitenberging: niet verdacht

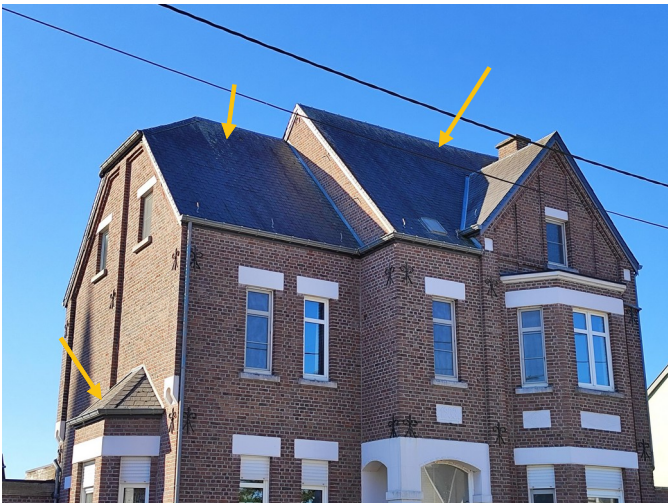
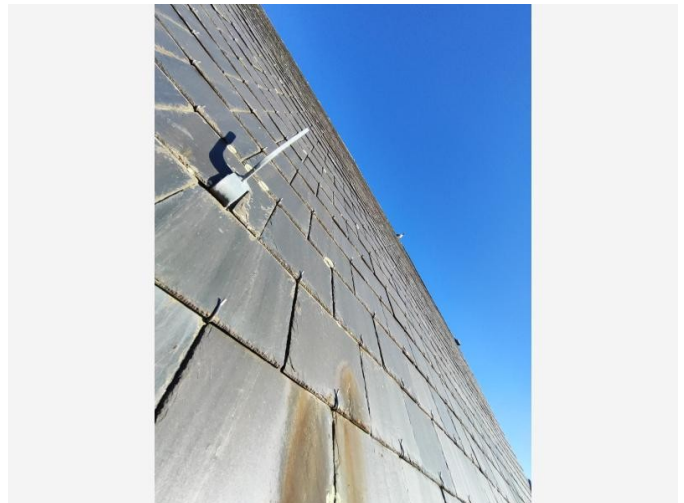
| Beschrijving | Notitie | Terug te vinden op plannen |
|---|---|---|
| Fiche 17: Natuursteenleien op het hoofddak en dakuitsprong: niet verdacht | De leien op het hoofddak en de dakuitsprong op het gelijkvloers, zijn visueel herkend als natuurleien en zijn niet asbestverdacht. | Plan 1.7: Gelijkvloers rechts<br>Plan 2.6: Zolder en hoofddak |

## Fiche 17: Natuursteenleien op het hoofddak en dakuitsprong: niet verdacht

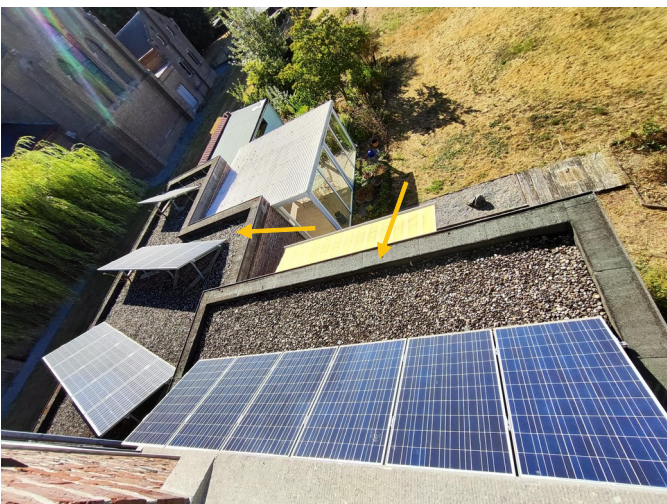
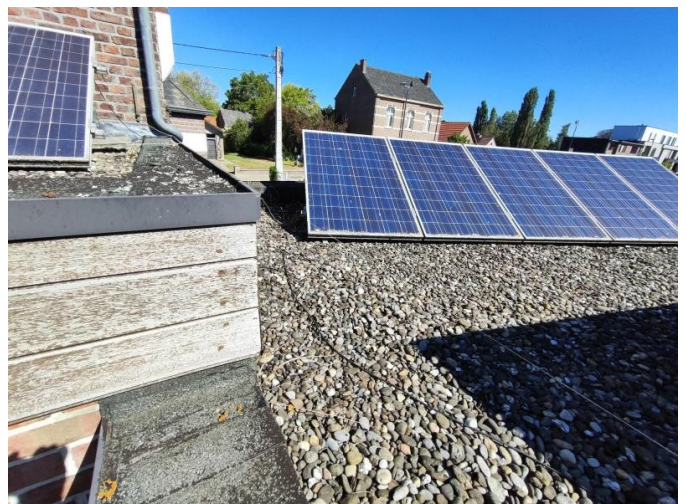
## Fiche 19: Onderdak platte daken achterbouw: niet waarneembaar

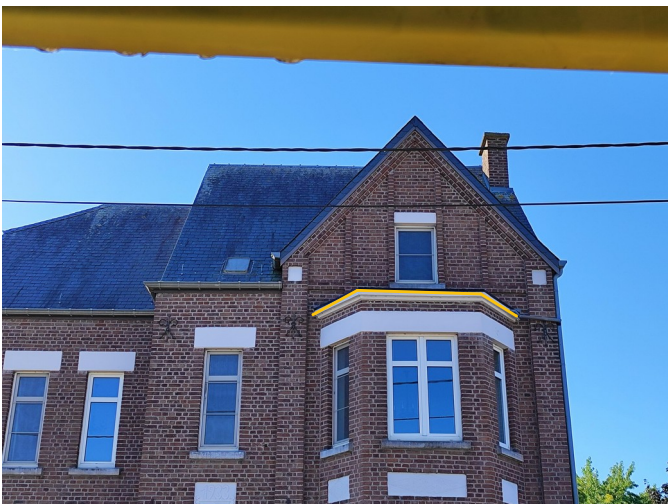
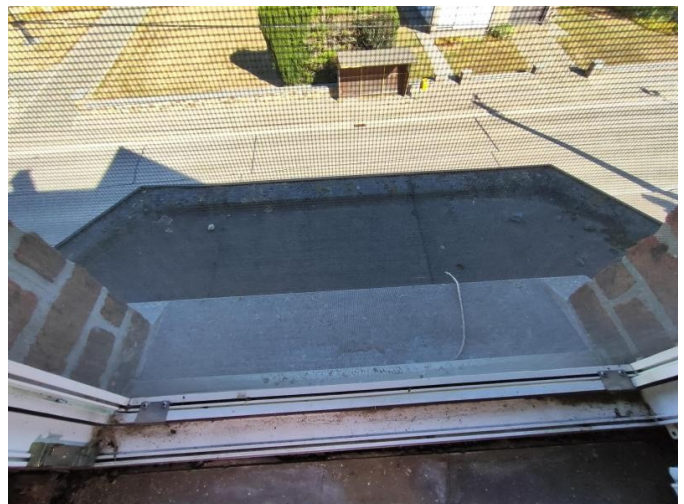
## Fiche 23: Onderdak uitsprong voorgevel: niet waarneembaar

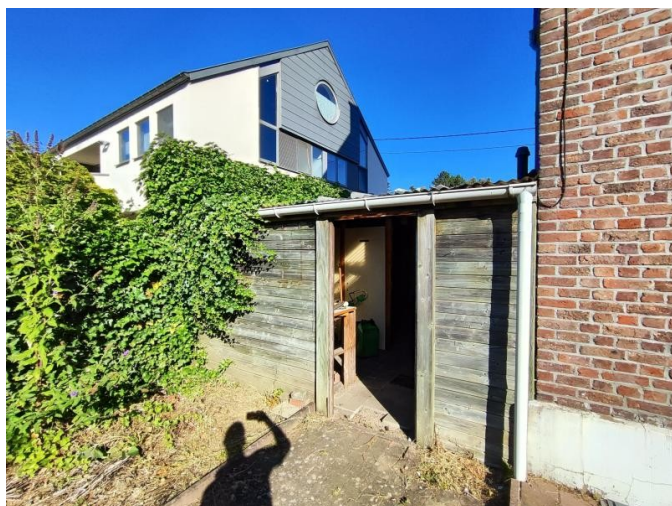
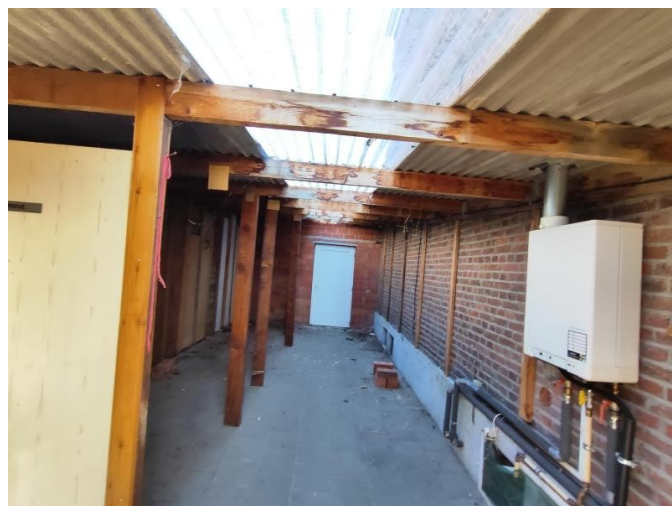
### Fiche 25: Onderdak buitenberging (niet aanwezig)

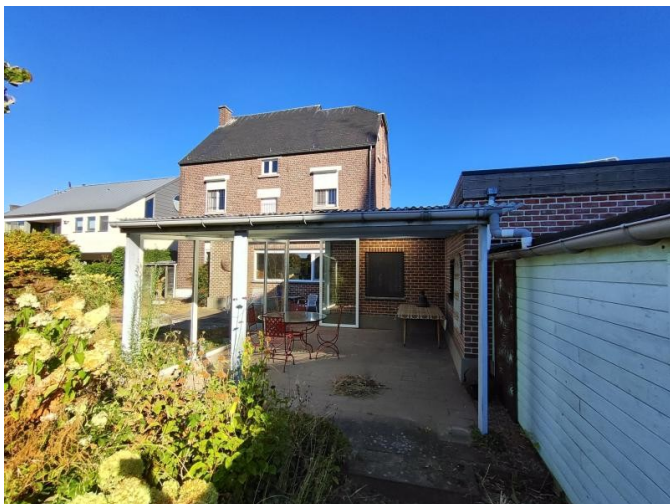
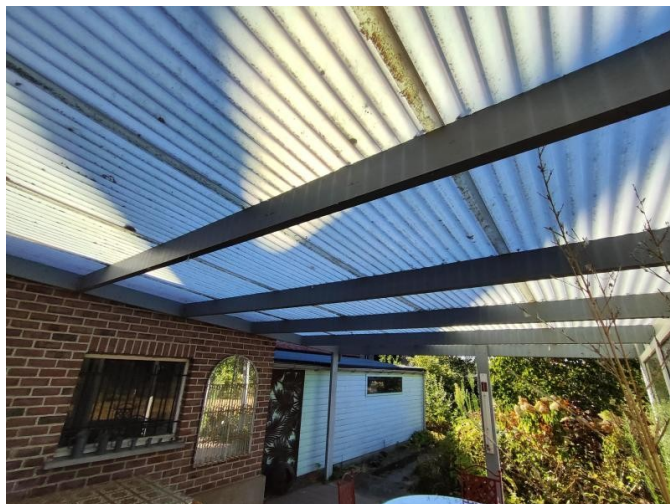
| Beschrijving | Notitie | Terug te vinden op plannen |
|---|---|---|
| Fiche 26: Onderdak afdak (niet aanwezig) | Geen onderdak aanwezig op het afdak, rechtstreeks zicht op de onderkant van de kunststof dakplaten. | Plan 3.5: Gelijkvloers links |

## Fiche 26: Onderdak afdak (niet aanwezig)
