Asbestinventarisatetest

Stoopkensstraat 7, 3320 Hoegaarden

Attestnummer : 20260518-000085.001

Zone 1: Hoofdgebouw

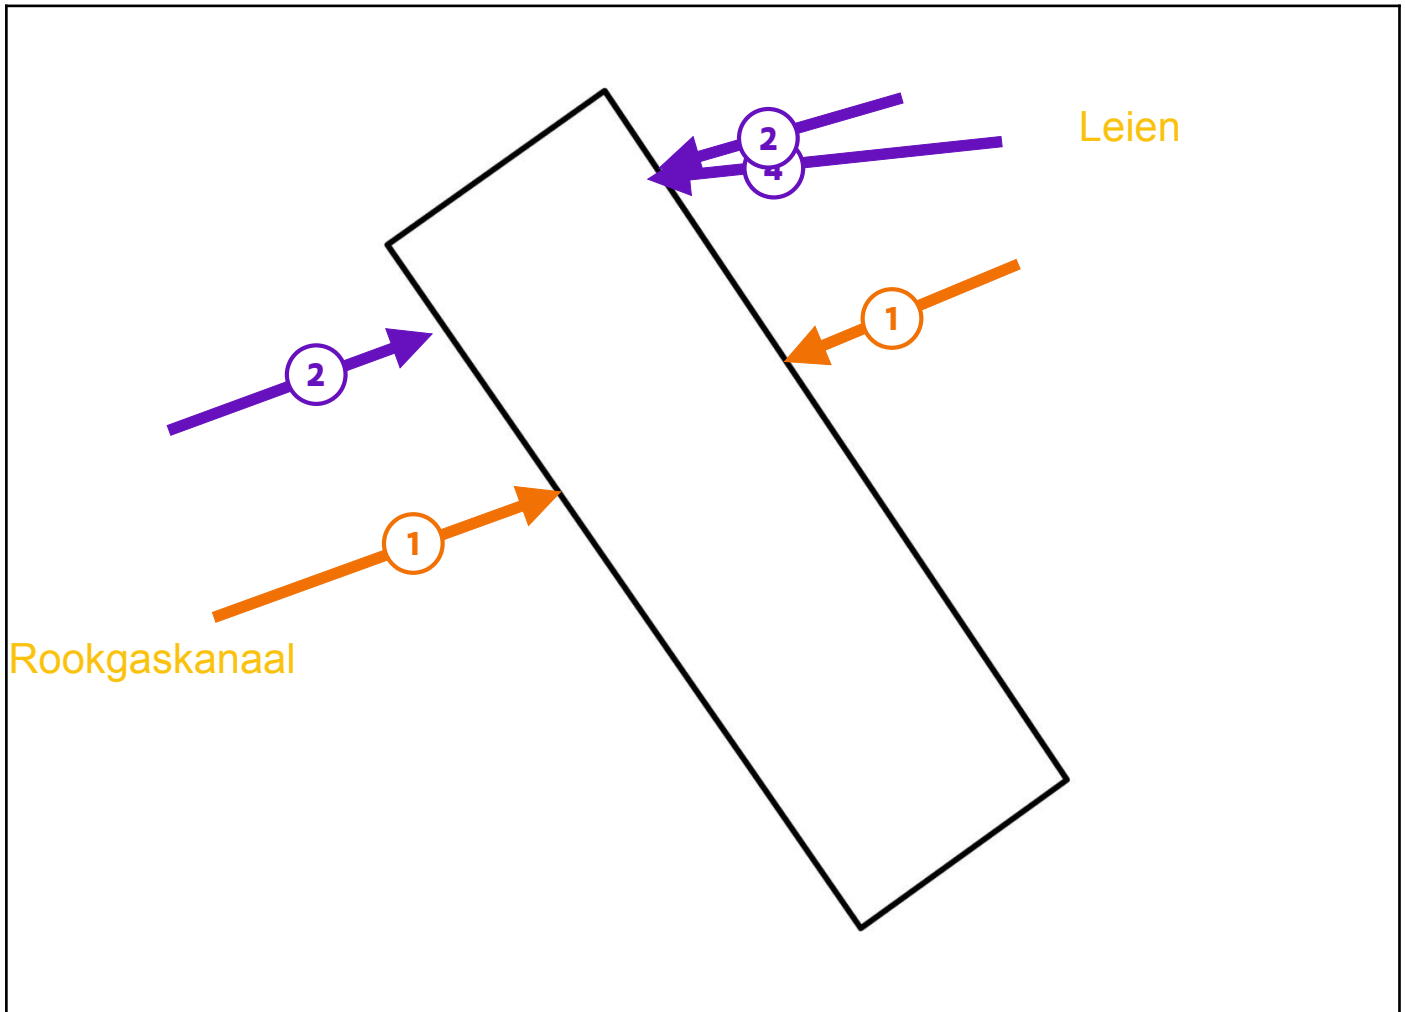
Plan 1.8: Hoofdgebouw plan

Beschrijving	Type	Actie
1. Rookgaskanaal in asbest cement	Asbestmateriaal	Verwijderen
2. Schouwen op dak	Beperking	-
4. Schouw afgewerkt met leien.	Advies	-

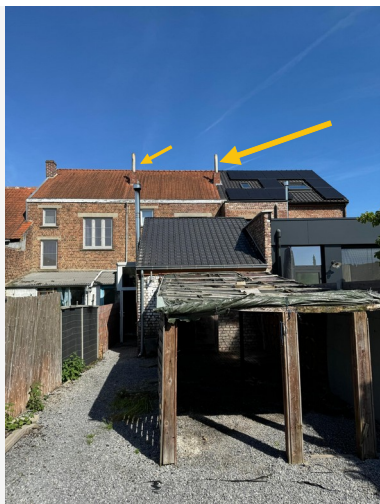
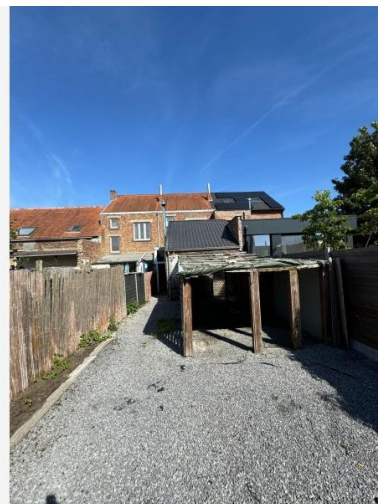
Eindbeoordeling materiaalrisico	Verhoogd materiaalrisico en/of verhoogde kans op vezelvrijgave
---------------------------------	--

Gebondenheid	Categorie 1: hechtgebonden in oorsprong
Asbestsoort (vezeltype)	Crocidoliet aanwezig
Asbestconcentratie	Laag (< 50%)
Afschermingsgraad van het gehele materiaal	Geheel of deels vrij aan de buitenlucht, maar geen contact met binnenlucht
Toestand van het materiaal	Matig beschadigd, matig verweerd

Beschrijving	Rookgaskanaal in asbest cement
Omgeving	Grenst aan binnen- en buitenlucht
Primaire drager	HVAC infrastructuur en uitrusting
Asbestmateriaal	Buis, koker, leiding, pijp, doorvoer
Bindmiddel van asbestmateriaal	Cement
Gebondenheid op basis van bindmiddel	Hecht
Hoeveelheid (lengte - omtrek - dikte - aantal)	<ul style="list-style-type: none">• 1,50 m - 40,00 cm - 1,00 cm - 2 stuks
Totaal volume	0,012 m ³
Eenvoudig bereikbaar	Ja
Bevestigingswijze	<ul style="list-style-type: none">• Geklemd• Verlijmd, ingegoten, versmeerd
Identificatiemethode	<p>De asbestdeskundige beoordeelt het materiaal als asbestverdacht en dus asbesthoudend, en dit zonder monstername.</p> <p>Motivatie: Er is een onderzoeksbeperking die monstername verhindert; De ruimte of het materiaal bevindt zich hoger dan 3,5 meter vanaf een vaste ondergrond.</p>
Destructieve handeling voor identificatie	Nee
Opmerking	Maten, gewichten, en hoeveelheden zijn louter indicatief en kunnen derhalve niet gebruikt worden als basis voor offertes of berekeningen.

Verwijderen

- Zorg voor een veilig beheer. Vermijd het beschadigen van het asbestmateriaal. Controleer de toestand jaarlijks op wijzigingen.
- Voer bijkomende staalname(s) uit.

- Eenvoudige handelingen: mag via doe-het-zelf of door werknemer(s) met opleidingsattest eenvoudige handelingen
Deze toepassing kan door een aannemer die over een opleidingsattest eenvoudige handelingen beschikt of door een particulier (doe-het-zelf), verwijderd worden indien er geen verhoogd risico op vrijgave van asbestvezels (max. concentratie 0,01 vezels/cm³ - CODEX Art. VI.3-54) ontstaat en de toepassing voorafgaand wordt gefixeerd/bevochtigd; de individuele elementen zonder machinale werktuigen en zonder breken of gooien een voor een losgemaakt worden; en ten slotte in gesloten

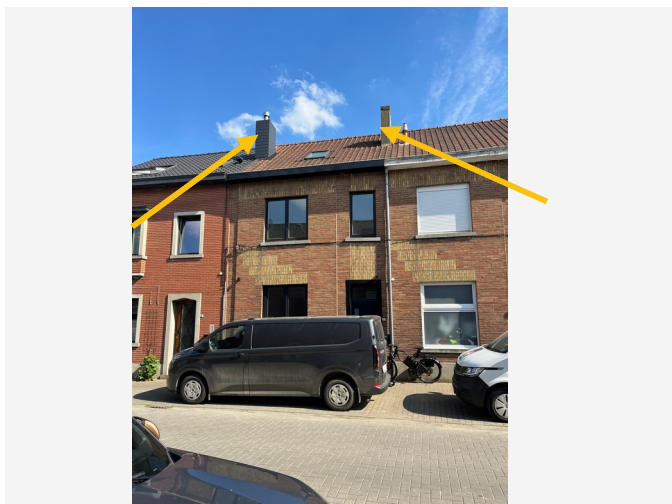
Reden: Het te onderzoeken materiaal situeert zich hoger dan 3,50 m te rekenen vanaf een veilige ondergrond

Uitleg van de asbestdeskundige: De schouwen bevinden zich op meer dan 3.50 meter van een veilige ondergrond. Er kan niet gecontroleerd worden of er zich aan de binnenzijde nog asbestverdachte toepassingen bevinden.

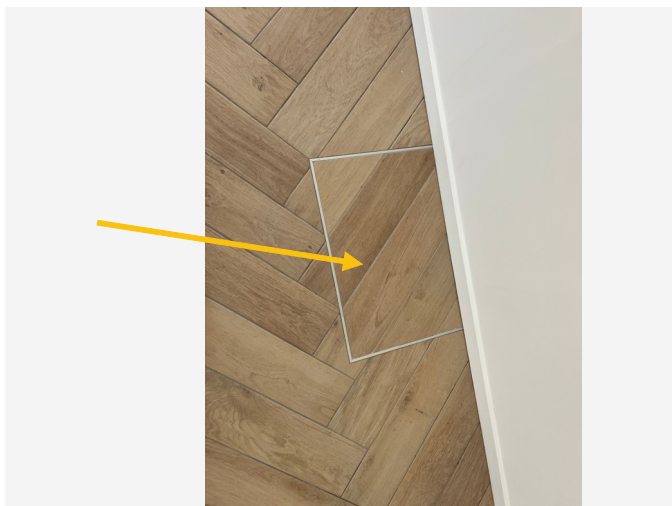
Reden: Deksel kan niet geopend worden

Uitleg van de asbestdeskundige: Het putdeksel kan niet (op een eenvoudige) manier geopend worden. Er bevinden zich mogelijk asbesthoudende buizen in de controleput. Bij werken, laat dit onderzoeken.

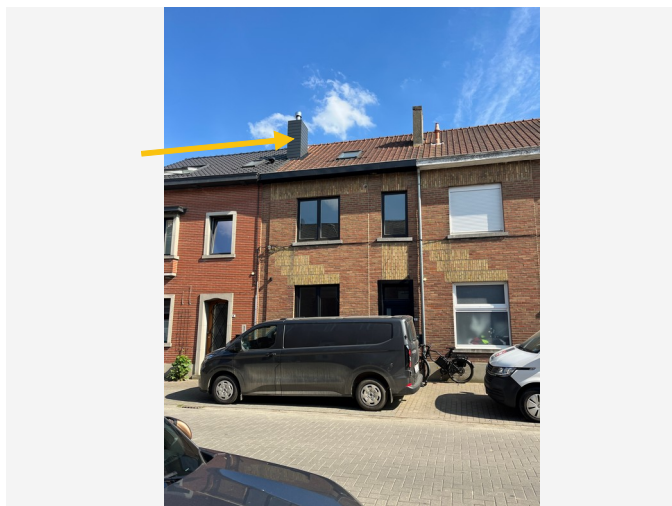
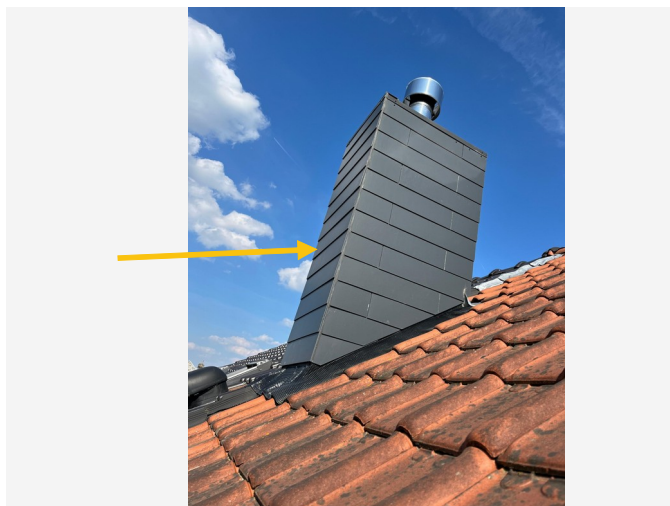
De schouw links voor werd afgewerkt met leien, deze werden geplaatst na 2021, zie foto google maps, en zijn dus niet asbest verdacht

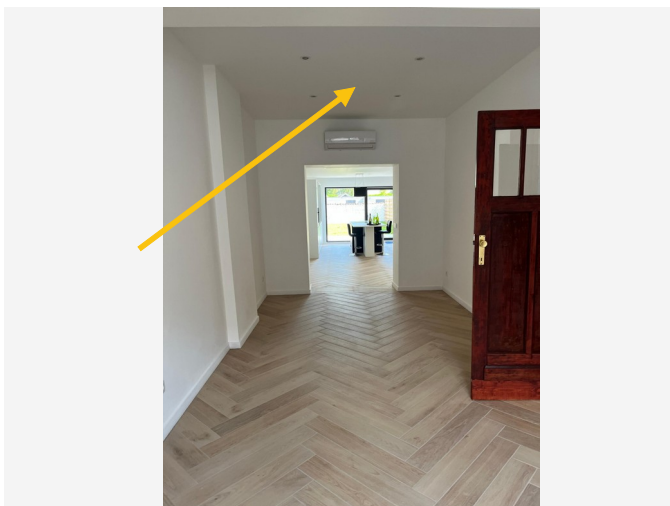
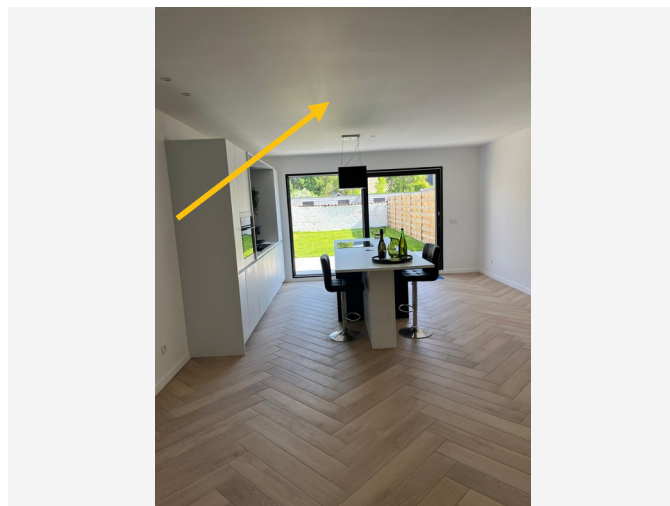
De plafonds werden afgewerkt met niet-asbestverdachte voorzetpanelen die inspectie van de bedekte structuur (opbouw, pleisterwerk) verhinderen.

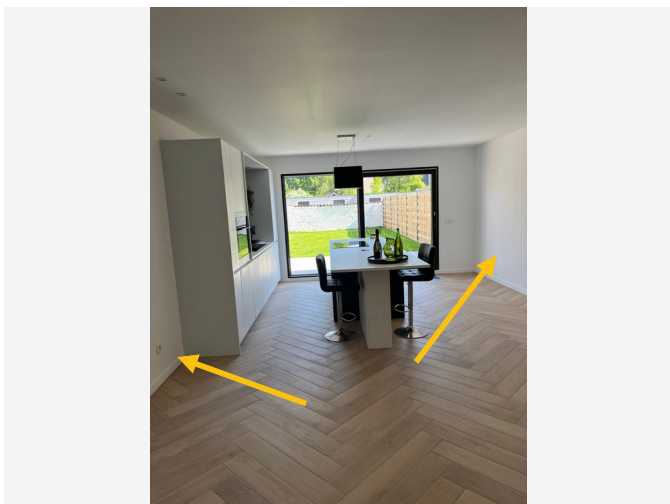
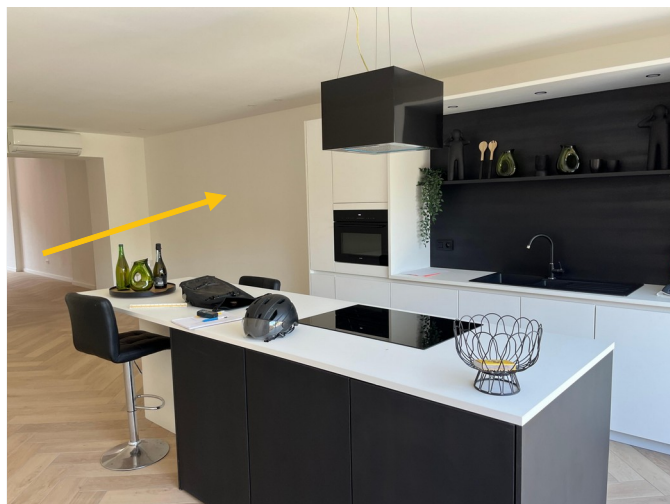
De plafonds en muren werden afgewerkt met niet-asbestverdachte voorzetpanelen die inspectie van de bedekte structuur (opbouw, pleisterwerk) verhinderen.

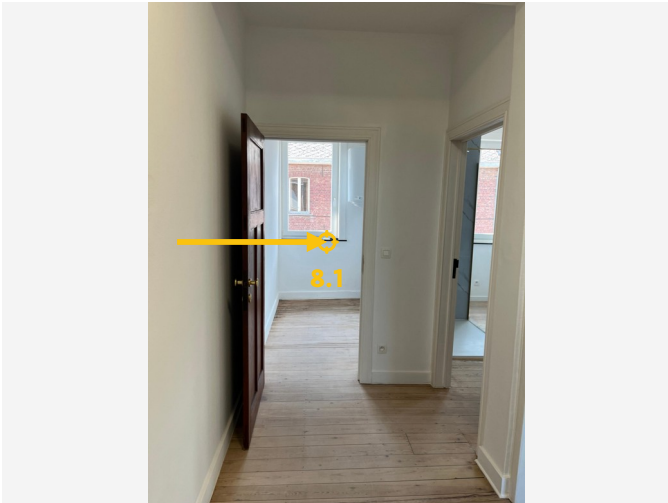
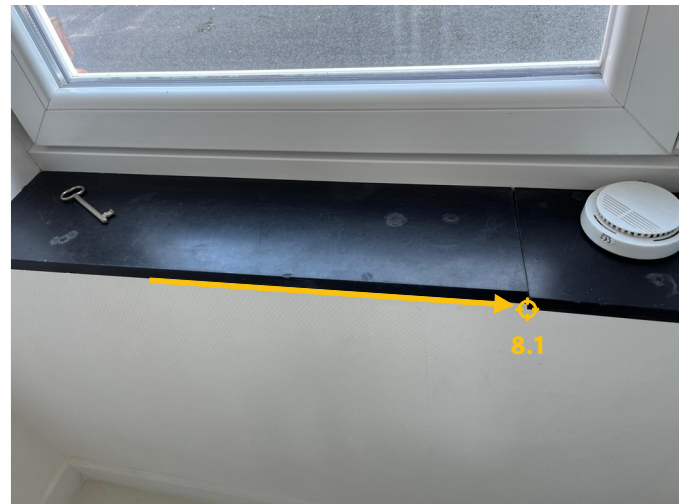
Fiche 8: Vensterbank type massal

Geen asbest

#	Type	Referentie	Resultaat
8.1	Puntmonster	A-2314	Geen asbest

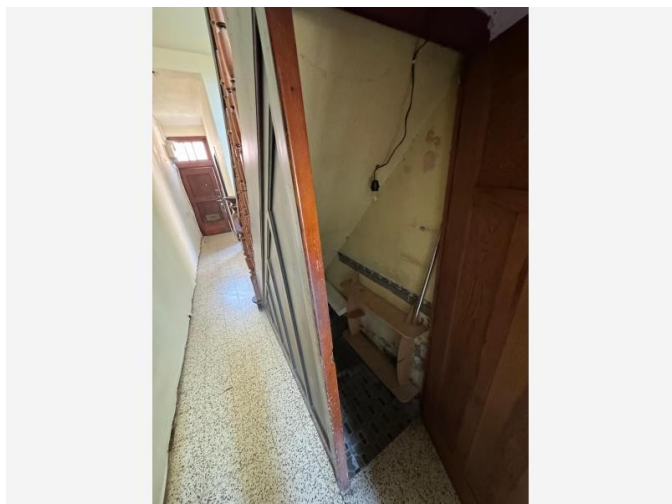
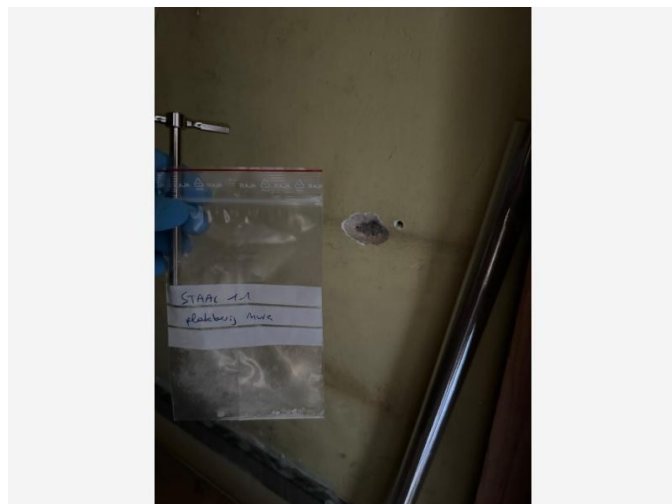
Geen asbest

#	Type	Referentie	Resultaat
9.1	Mengmonster	Staal 1.1 Plakkerij muren	Geen asbest

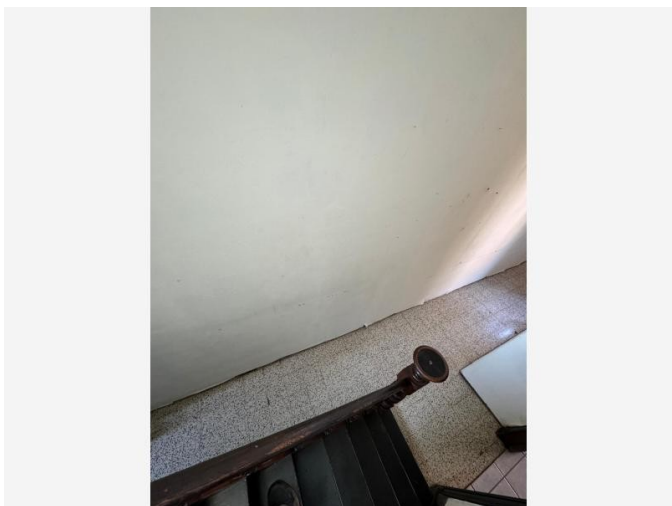
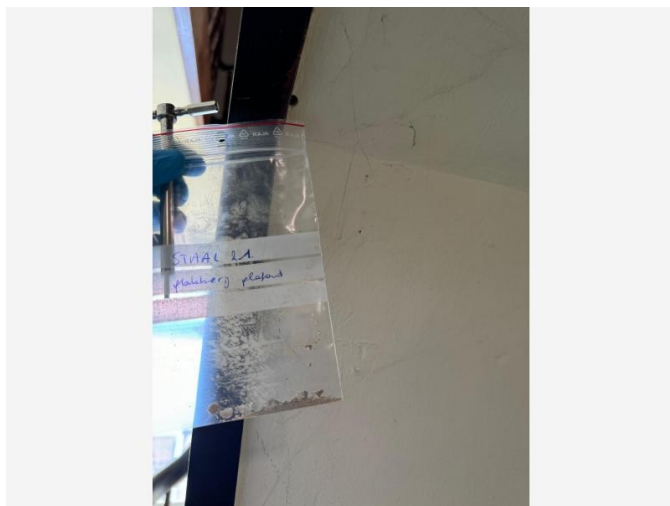
Fiche 10: Pleisterwerk plafonds

Geen asbest

#	Type	Referentie	Resultaat
10.1	Mengmonster	Staal 2.1 Plakkerij plafond	Geen asbest
