# Asbestinventarisatattest

Dennenstraat 72, 3971 Leopoldsburg

Attestnummer : 20260507-000310.000

Uitgegeven op : 07.05.2026

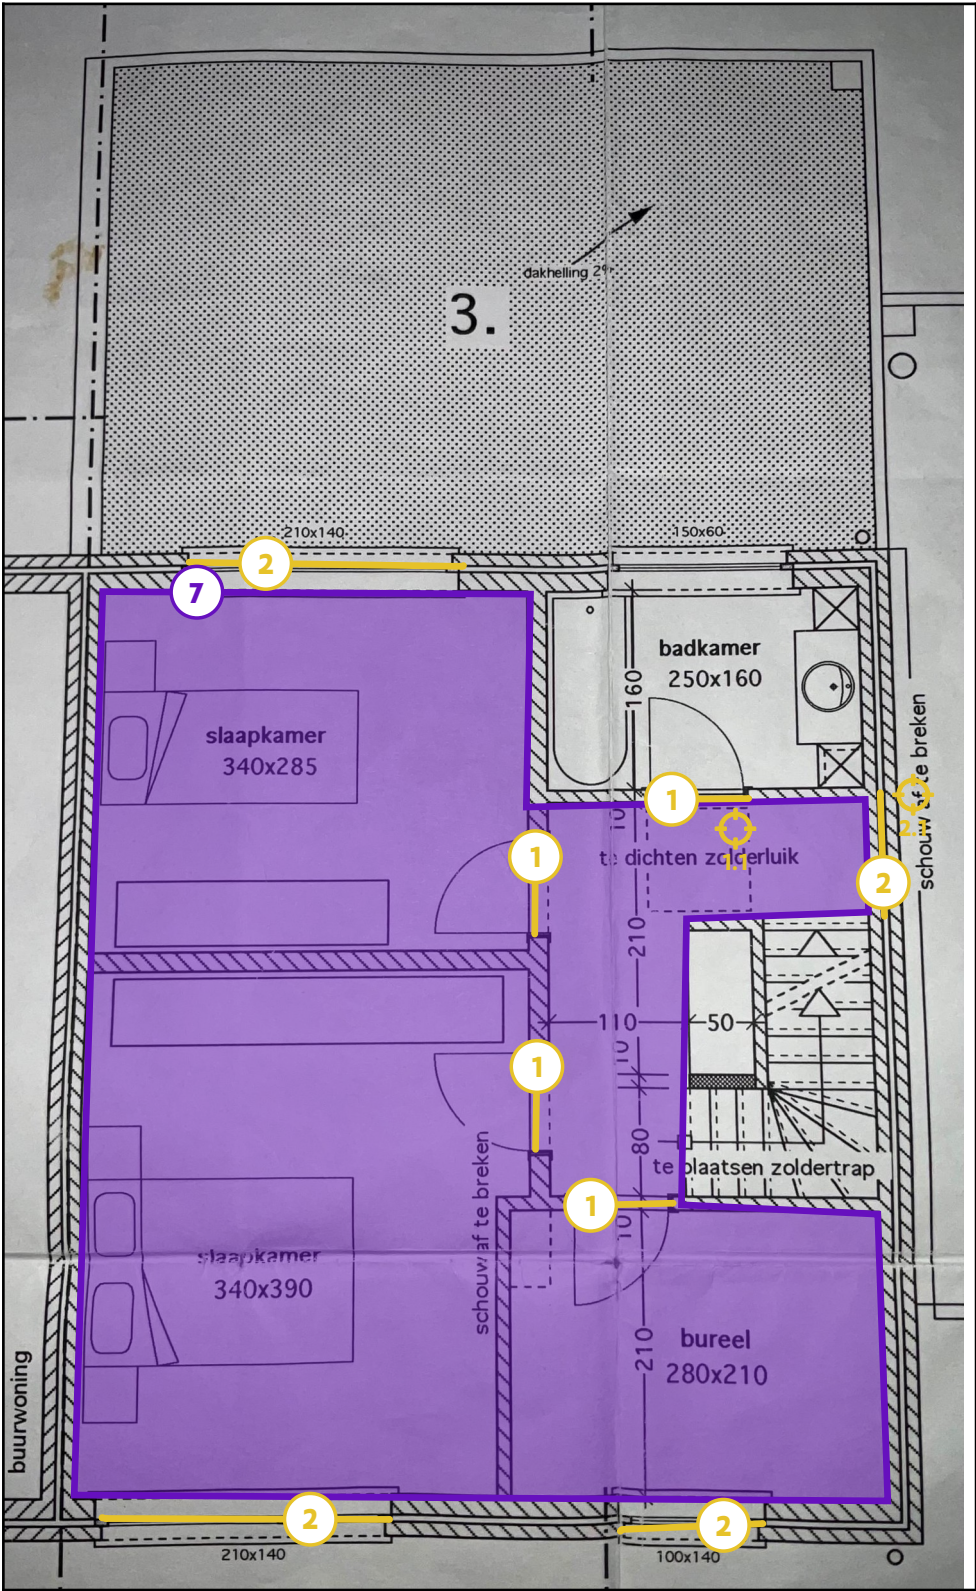
### Plan 1.3: Verdiep - massal dorpels - laminaat

| 1. Deur dorpels type massal | Asbestmateriaal | Zorgvuldig beheren |
| 2. Vensterbank type massal | Asbestmateriaal | Zorgvuldig beheren |

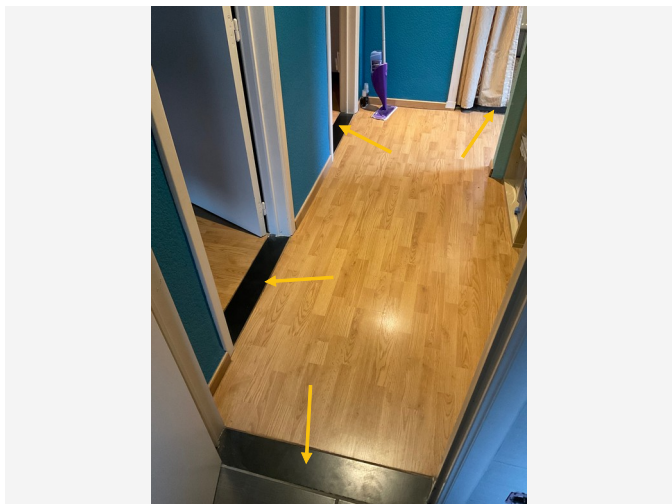
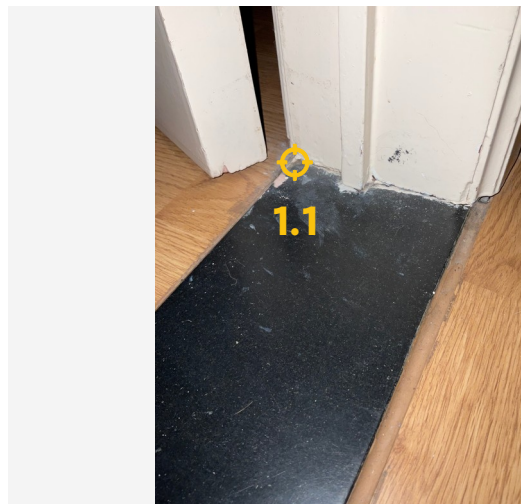
Het asbestmateriaal valt onder de mijlpaal van 2040.

Zorgvuldig beheren

| Eindbeoordeling materiaalsrisico | Zeer laag materiaalsrisico en/of zeer lage kans op vezelvrijgave |

| Gebondenheid | Categorie 1: hechtgebonden in oorsprong |
| Asbestsoort (vezeltype) | Alleen chrysotiel aanwezig |
| Asbestconcentratie | Laag (< 50%) |
| Toestand van het materiaal | Onbeschadigd, niet verweerd |

| # | Type | Referentie | Resultaat |
|---|---|---|---|
| 1.1 | Puntmonster | Mn3 deurdorpels massal | Chrysotiel |

| Beschrijving | Deur dorpels type massal |

- Zorg voor een veilig beheer. Vermijd het beschadigen van het asbestmateriaal. Controleer de toestand jaarlijks op wijzigingen.

- Eenvoudige handelingen: mag via doe-het-zelf of door werknemer(s) met opleidingsattest eenvoudige handelingen  
Deze toepassing kan door een aannemer die over een opleidingsattest eenvoudige handelingen beschikt of door een particulier (doe-het-zelf), verwijderd worden indien er geen verhoogd risico op vrijgave van asbestvezels (max. concentratie 0,01 vezels/cm<sup>3</sup> - CODEX Art. VI.3-54) ontstaat en de toepassing voorafgaand wordt gefixeerd/bevochtigd; de individuele elementen zonder machinale werktuigen (boormachine, slijpschijf, hogedrukreiniger,...) en zonder breken of gooien een voor een losgemaakt worden; en ten slotte dubbel en luchtdicht verpakt weggevoerd worden naar een erkend afvalpunt (recyclagepark).

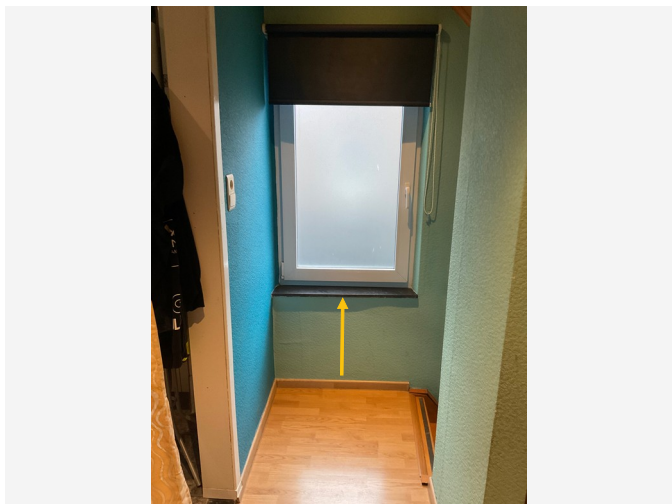
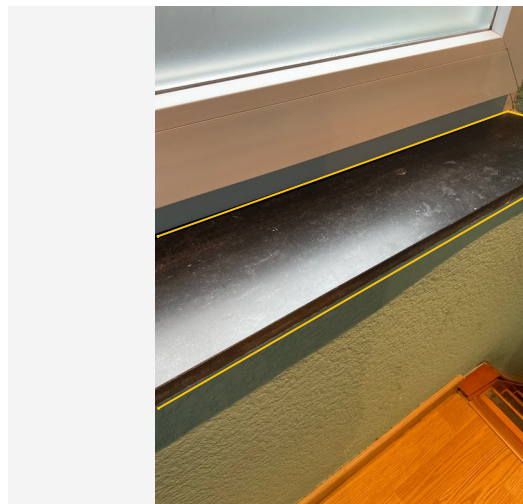
Het asbestmateriaal valt onder de mijlpaal van 2040.

Zorgvuldig beheren

| Eindbeoordeling materiaalsrisico | Zeer laag materiaalsrisico en/of zeer lage kans op vezelvrijgave |

| Gebondenheid | Categorie 1: hechtgebonden in oorsprong |
| Asbestsoort (vezeltype) | Alleen chrysotiel aanwezig |
| Asbestconcentratie | Laag (< 50%) |
| Toestand van het materiaal | Onbeschadigd, niet verweerd |

| # | Type | Referentie | Resultaat |
|---|---|---|---|
| 2.1 | Puntmonster | Mn4 vensterbank massal | Chrysotiel |

| Beschrijving | Vensterbank type massal |

- Zorg voor een veilig beheer. Vermijd het beschadigen van het asbestmateriaal. Controleer de toestand jaarlijks op wijzigingen.

- Eenvoudige handelingen: mag via doe-het-zelf of door werknemer(s) met opleidingsattest eenvoudige handelingen  
Deze toepassing kan door een aannemer die over een opleidingsattest eenvoudige handelingen beschikt of door een particulier (doe-het-zelf), verwijderd worden indien er geen verhoogd risico op vrijgave van asbestvezels (max. concentratie 0,01 vezels/cm<sup>3</sup> - CODEX Art. VI.3-54) ontstaat en de toepassing voorafgaand wordt gefixeerd/bevochtigd; de individuele elementen zonder machinale werktuigen (boormachine, slijpschijf, hogedrukreiniger,...) en zonder breken of gooien een voor een losgemaakt worden; en ten slotte dubbel en luchtdicht verpakt weggevoerd worden naar een erkend afvalpunt (recyclagepark).

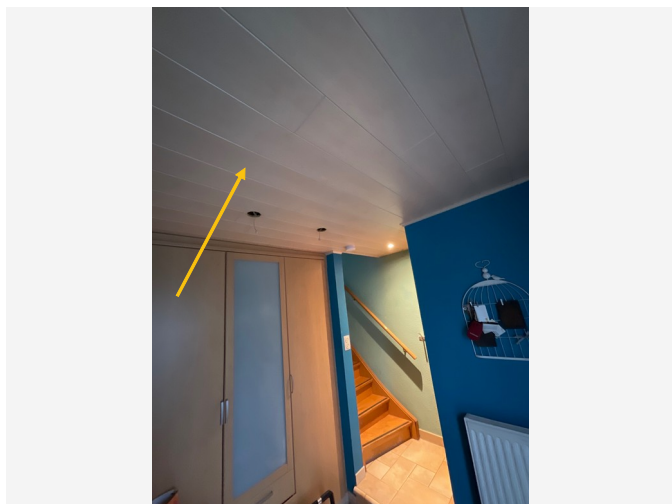
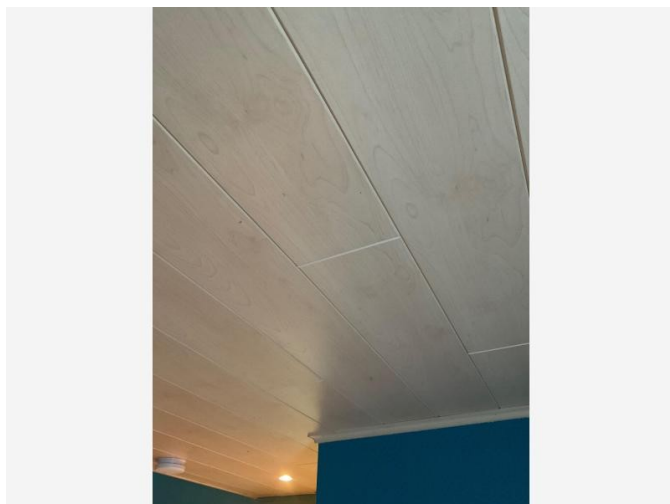
- wanden en/of plafonds vervaardigd uit Hout/kunststof
- Mogelijk asbesthoudende materialen achter de constructie aanwezig.
- bijkomend destructief onderzoek uit te voeren.

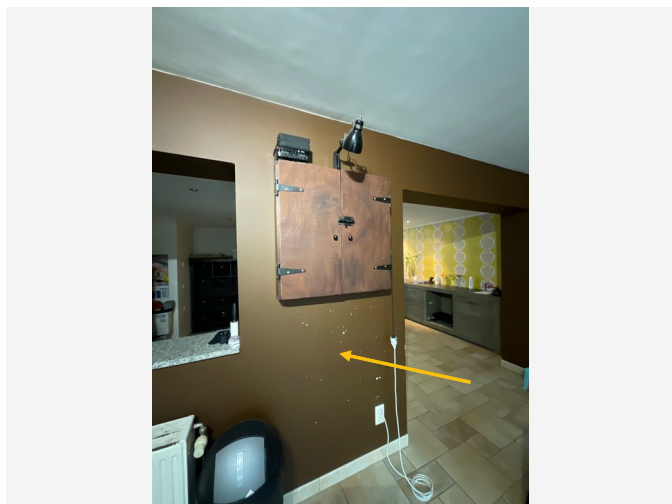
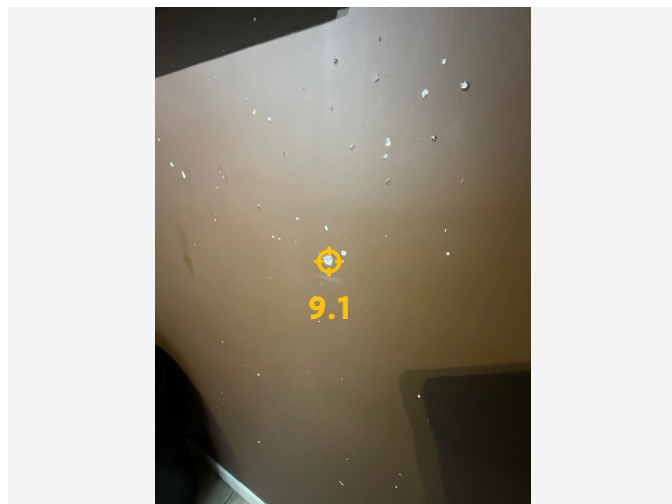
## Fiche 9: Pleisterwerk wanden

Geen asbest

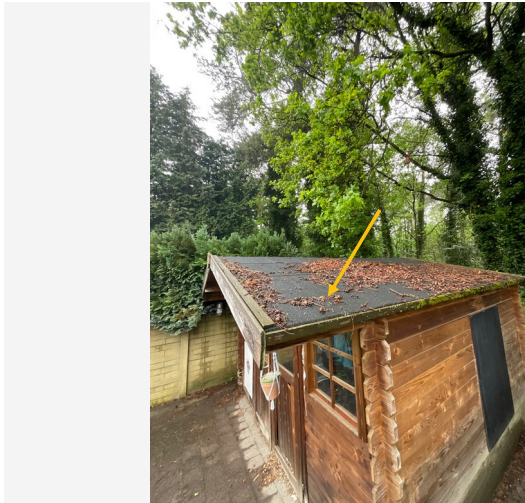
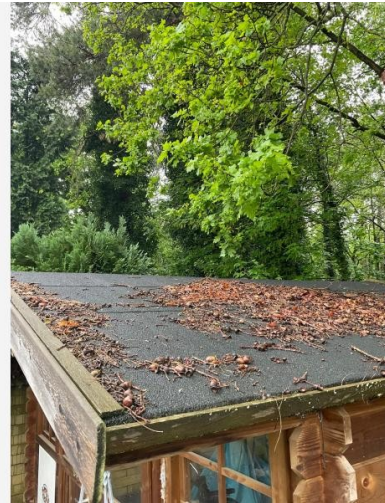
## Fiche 10: Roofing tuinhuis

Geen asbest

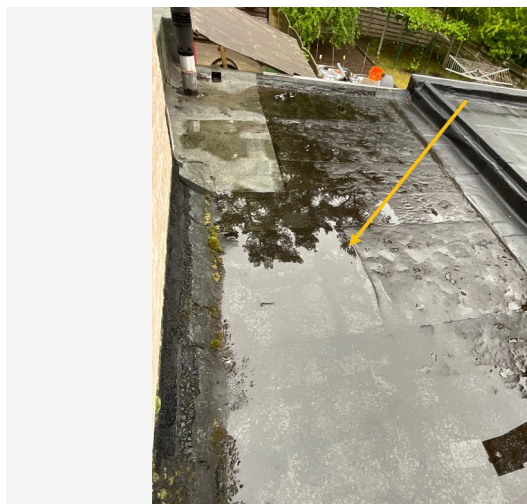
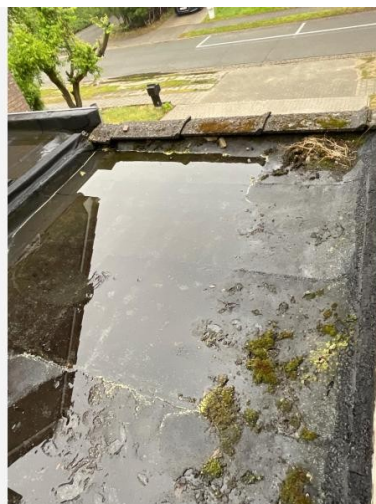
| Opmerking | Staalname tot op de eventuele onderliggende lagen is niet mogelijk zonder uitbreiding naar een destructief onderzoek. |

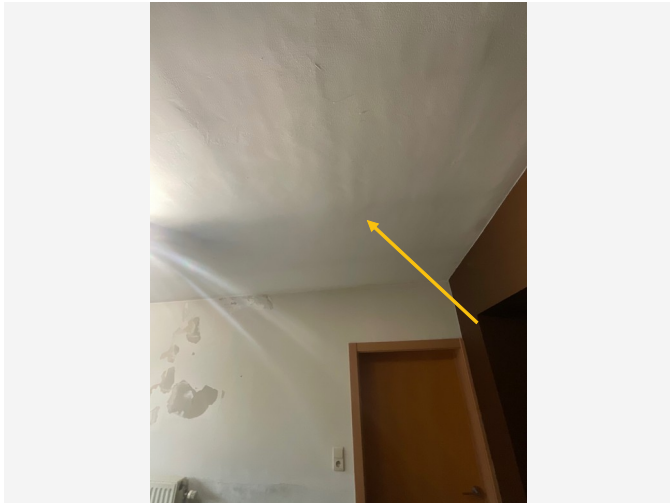
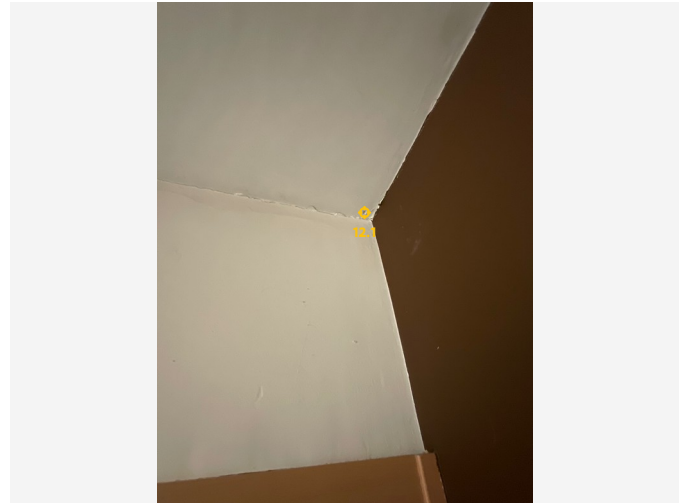
## Fiche 12: Pleisterwerk plafonds

Geen asbest
