Asbestinventaris  
Woning  
Tiensestraat 10  
3320 Hoegaarden

Dossiernummer: 2022-0747  
Datum verslag:

2022-0847-D001.docx  
04/10/2022

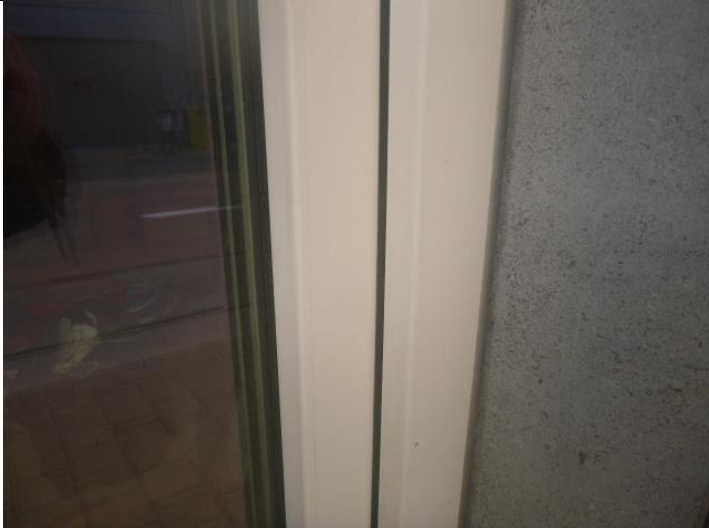
| Fiche 1. - Geen asbest | |
|---|---|
| Nummer(s) van de foto(s): | 2 |

| Fiche 1. - Geen asbest | |
|---|---|
| Type toepassing: | Rubber, silicone |
| Opmerking(en): | Geen asbest op basis van materiaalkennis |

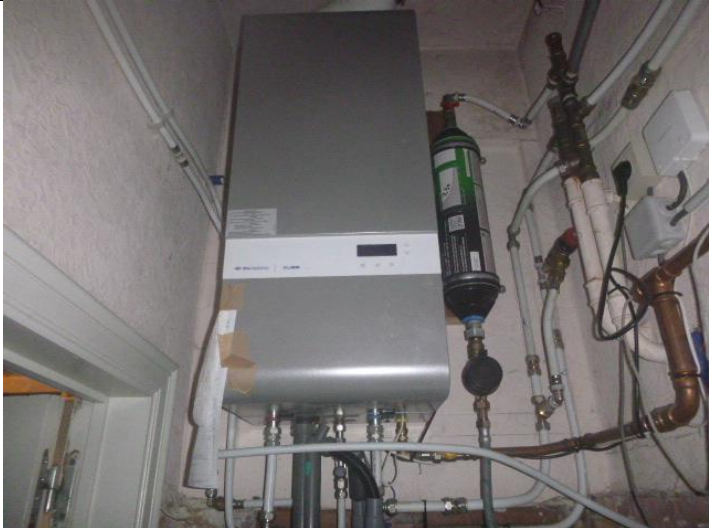
| Fiche 2. - Geen asbest | |
|---|---|
| Nummer(s) van de foto(s): | 14 |

| Fiche 2. - Geen asbest | |
|---|---|
| Type toepassing: | Dichtingen |
| Opmerking(en): | Omwille van het recente bouwjaar van de C.V.-installatie mag deze beschouwd worden als asbestvrij (asbestvrij vanaf 1999). |

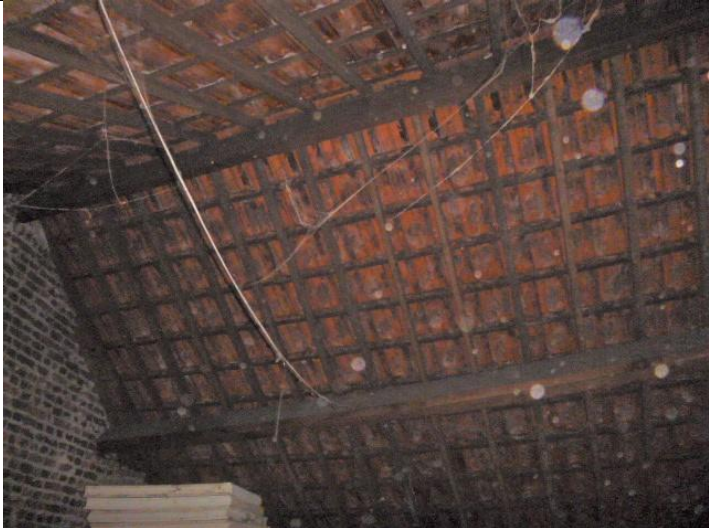
| Fiche 3. - Geen asbest | |
|---|---|
| Nummer(s) van de foto(s): | 16 |

| Fiche 3. - Geen asbest | |
|---|---|
| Type toepassing: | Geen onderdak aanwezig |
| Opmerking(en): | Geen asbest op basis van materiaalkennis |

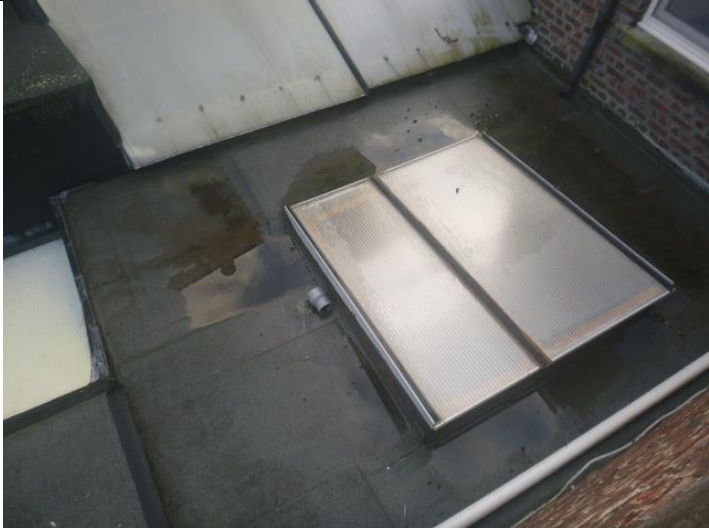
| Fiche 4. - Geen asbest | |
|---|---|
| Nummer(s) van de foto(s): | 5 |

| Fiche 4. - Geen asbest | |
|---|---|
| Type toepassing: | Roofing |
| Resultaat analyse: | Geen asbest |

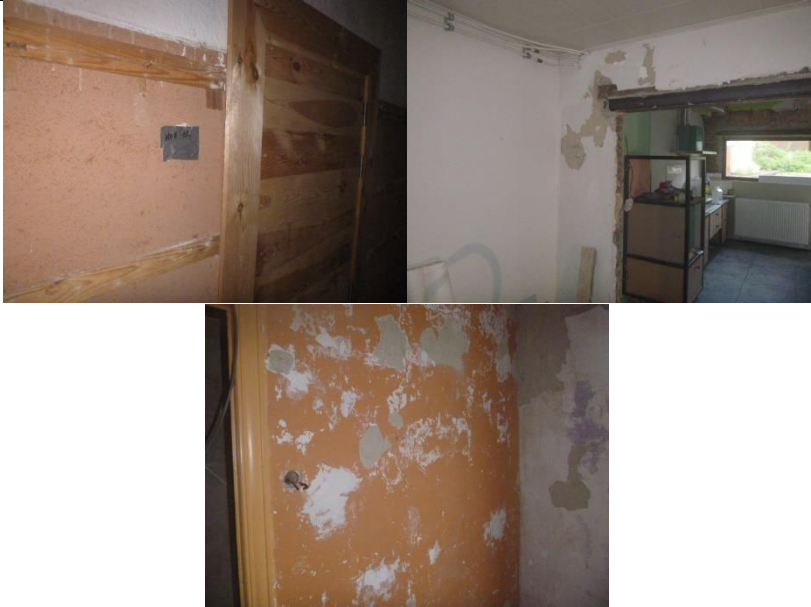
| Fiche 5. - Geen asbest | |
|---|---|
| Nummer(s) van de foto(s): | 10, 11, 15 |

| Fiche 5. - Geen asbest | |
|---|---|
| Type toepassing: | Pleisterwerk van de muren |
| Resultaat analyse: | Geen asbest |
| Opmerking(en): | Puntmonsters zijn genomen in de gang en keuken op de glv , en in de slaapkamer van de moeder op de +1. Er is geen pleisterwerk aanwezig tegen de plafonds (gipsplaten en lamellen). |

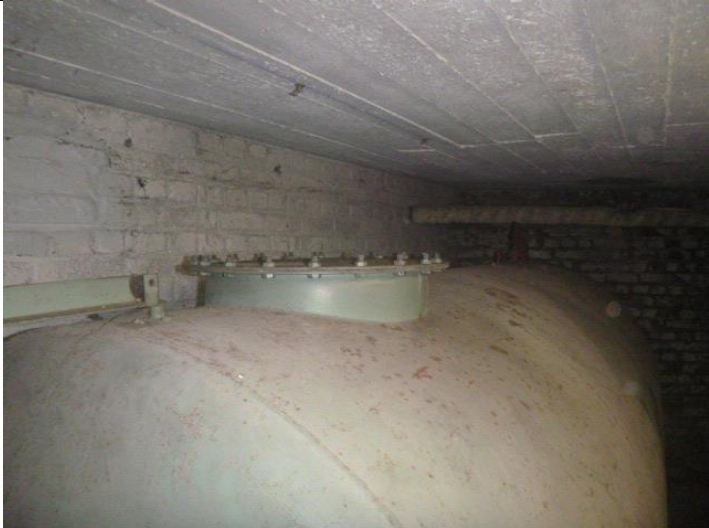
| Fiche 6. - Asbestverdacht | |
|---|---|
| Nummer(s) van de foto(s): | 6 |

| Fiche 6. - Asbestverdacht | |
|---|---|
| Type toepassing: | Dichting |
| Type asbest: | Vermoedelijk Chrysotiel (score1) |
| Staat van de toepassing: | Onbekend – vermoedelijk goed (score 0) |
| Blootstellingsrisico: | Zeer laag, verwaarloosbaar risico (score ≤ 4) |
| Opmerking(en): | Asbestverdacht op basis van materiaalkennis |

| Fiche 6. - Asbestverdacht | |
|---|---|
| Beheersprogramma: | Periodieke inspectie in afwachting van verwijderingswerken |
| Termijn beheersmaatregel: | C |
| Advies voor verwijdering: | Eenvoudige handelingen |

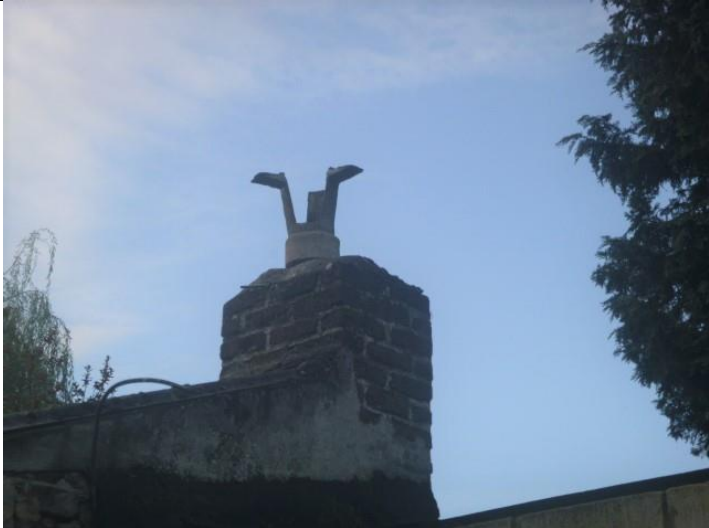
| Fiche 7. - Asbesthoudend | |
|---|---|
| Nummer(s) van de foto(s): | 3 |

| Fiche 7. - Asbesthoudend | |
|---|---|
| Type toepassing: | Asbestcementen schouwhoed |

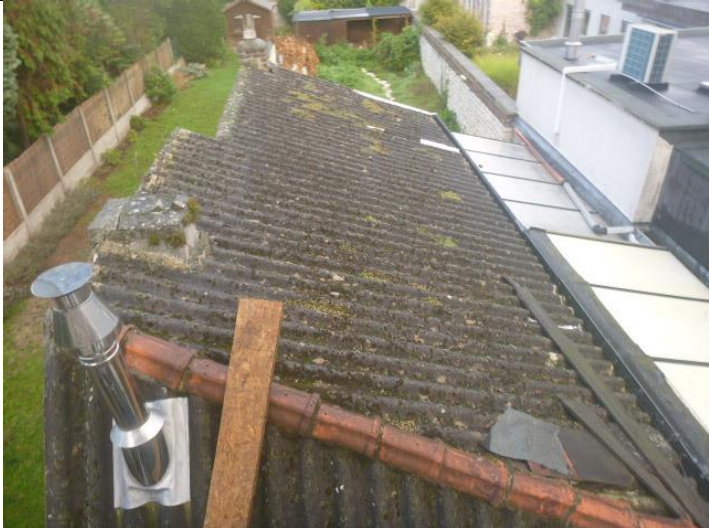
| Fiche 8. - Asbesthoudend | |
|---|---|
| Type toepassing: | Asbestcementen golfplaten |
| Staat van de toepassing: | Matige schade, gebroken, verweerd (score 2) |
| Werken met verhoogd risico: | Reinigen, ontmossen, zonnepanelen plaatsen of overdak plaatsen verboden; plaatsen van dakraam enkel na verwijdering van asbest ( <a href="#">zie website Ovam</a> )<br>Niet opschuren, boren, slijpen of beschadigen van asbesttoepassing (vb. bij reiniging of opfrissing) |

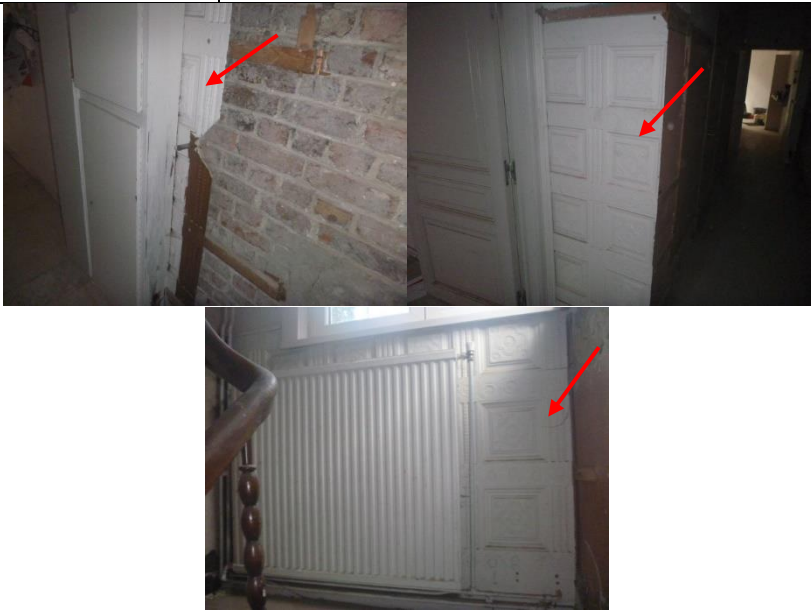
| Fiche 9. - Asbesthoudend | |
|---|---|
| Nummer(s) van de foto(s): | 7, 8, 9 |

| Fiche 9. - Asbesthoudend | |
|---|---|
| Type toepassing: | Asbestcementen platen (lambrisering) |

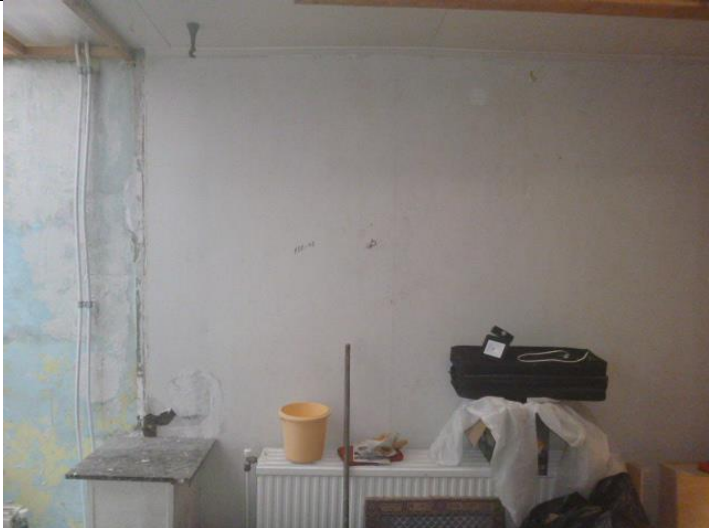
| Fiche 10. - Asbesthoudend | |
|---|---|
| Nummer(s) van de foto(s): | 12 |

| Fiche 10. - Asbesthoudend | |
|---|---|
| Type toepassing: | Asbestcementen plaat |
| Staat van de toepassing: | Goede conditie, geen zichtbare schade (score 0) |

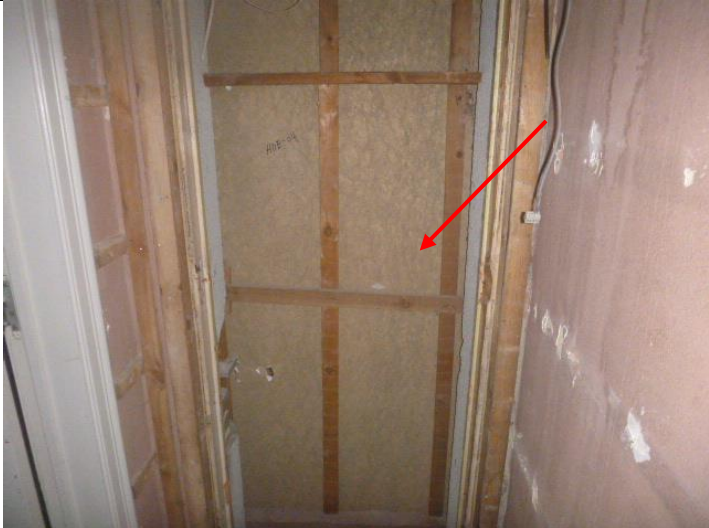
| Fiche 11. - Asbesthoudend | |
|---|---|
| Nummer(s) van de foto(s): | 13 |

| Fiche 11. - Asbesthoudend | |
|---|---|
| Type toepassing: | Asbestcementen plaat |
| Staat van de toepassing: | Goede conditie, geen zichtbare schade (score 0) |
