# ASBESTINVENTARISATTEST

Doelstraat 31  
3320 Hoegaarden  
Gemeenschappelijke Delen

6 december 2022

Doelstraat 31, 3320 Hoegaarden  
Gemeenschappelijke delen

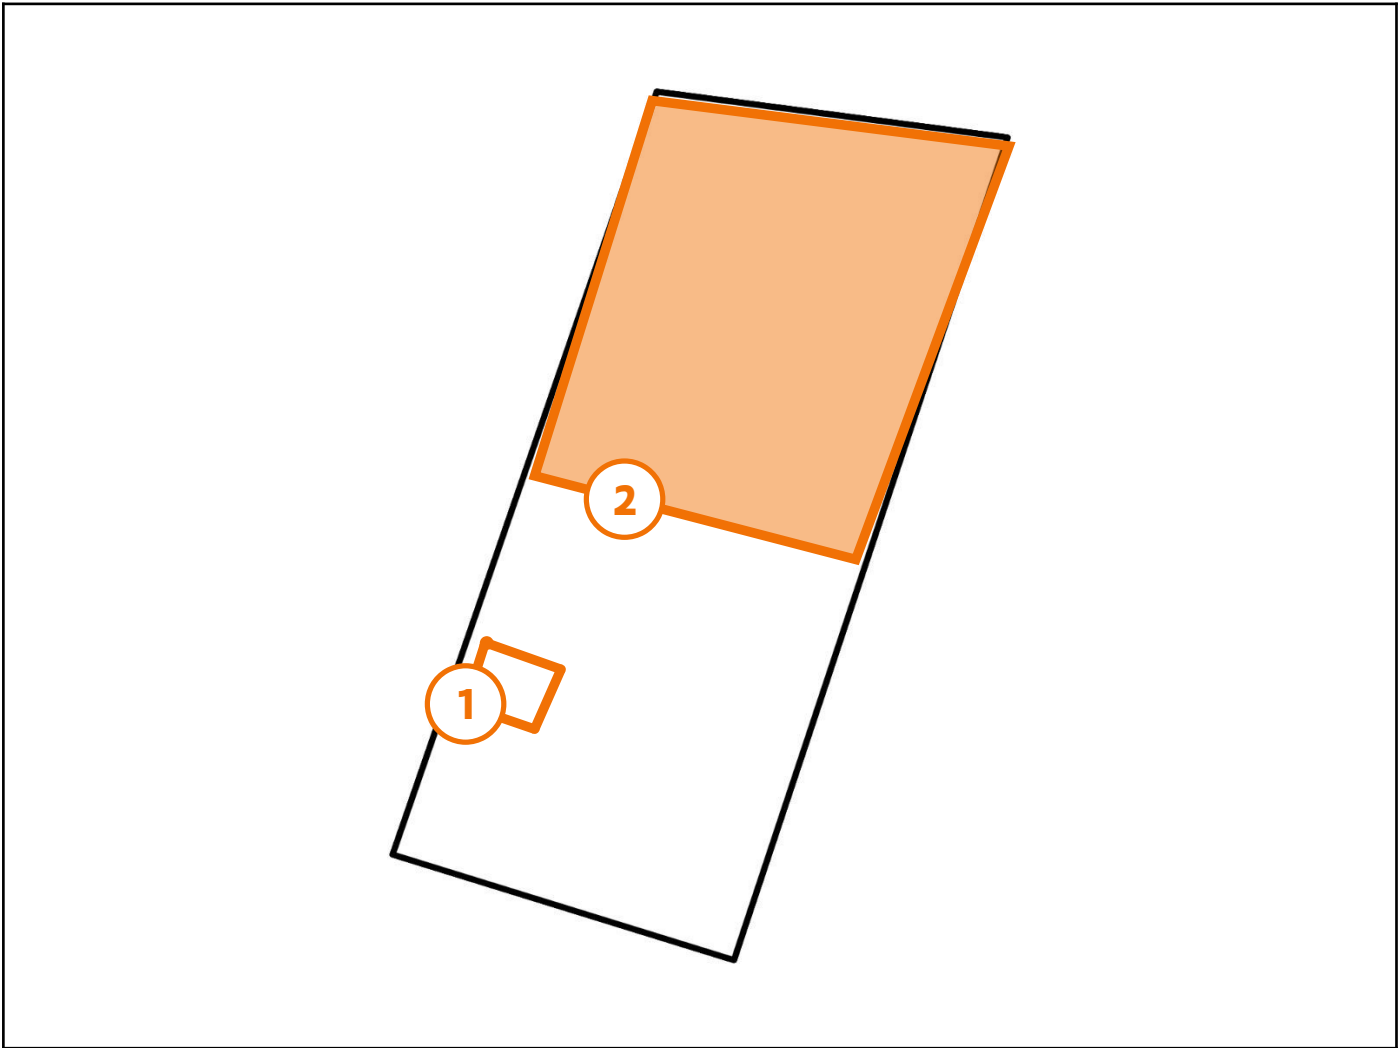
# Plan 1.5: Hoofdgebouw dakplan

| Beschrijving | Type | Actie |
|---|---|---|
| 1. Schoorsteenbekleding | Asbestmateriaal | Verwijderen |
| 2. Dakbedekking | Asbestmateriaal | Verwijderen |

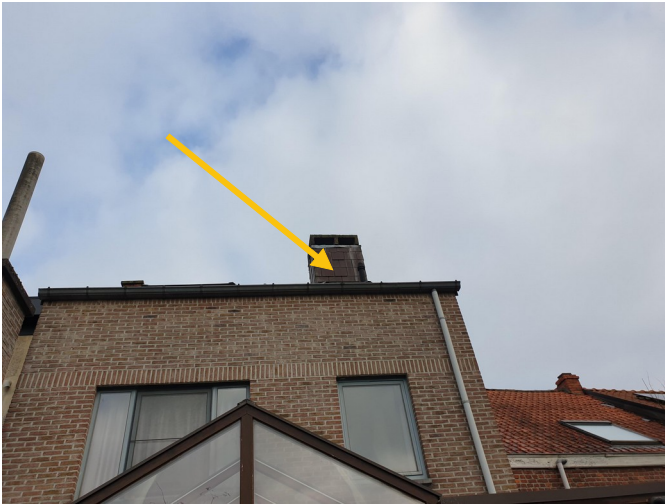
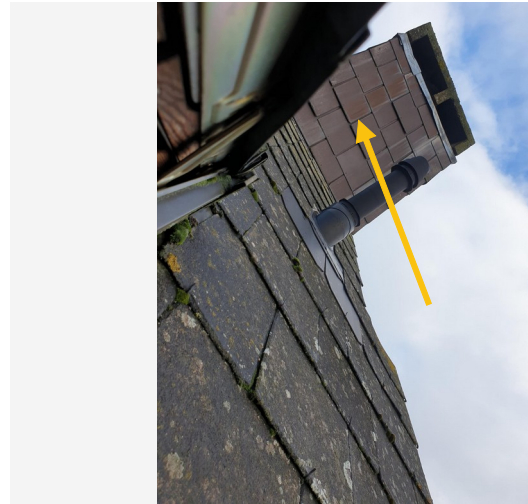
| Eindbeoordeling materiaalrisico | Laag materiaalrisico en/of verlaagde kans op vezelvrijgave |

| Asbestsoort (vezeltype) | Crocidoliet aanwezig |
| Toestand van het materiaal | Licht beschadigd, licht verweerd. Intact materiaal type Pical – asbestboard of categorie III 'gebondenheid' |

| Beschrijving | Schoorsteenbekleding |
| Hoeveelheid (oppervlakte - aantal) | • 1,50 m <sup>2</sup> - 1 stuk |

Het asbestmateriaal valt onder de mijlpaal van 2034.

Verwijderen

- Zorg voor een veilig beheer. Vermijd het beschadigen van het asbestmateriaal. Controleer de toestand jaarlijks op wijzigingen.
- Hemelwater dat afspoelt van asbestcement daken of gevels kan asbestdeeltjes bevatten. Gebruik het enkel voor gesloten circuits (bv. spoelen toiletten). Reinig na het vervangen van het dak of de gevel de dakgoten en regenwaterput of -ton om asbesthoudend sediment of slib te verwijderen

- Eenvoudige handelingen: mag via doe-het-zelf of door werknemer(s) met opleidingsattest eenvoudige handelingen  
Asbesttoepassing in hechtgebonden toepassing mag enkel door particulieren zelf verwijderd worden indien het asbesthoudende materiaal nog in goede staat is, zonder te breken verwijderd kan worden en deze losgemaakt kan worden met eenvoudig handgereedschap.

Indien de toepassingen niet onbeschadigd verwijderd kunnen worden, dienen deze door een aannemer met opleidingsattest of door een erkende asbestverwijderaar verwijderd te worden.

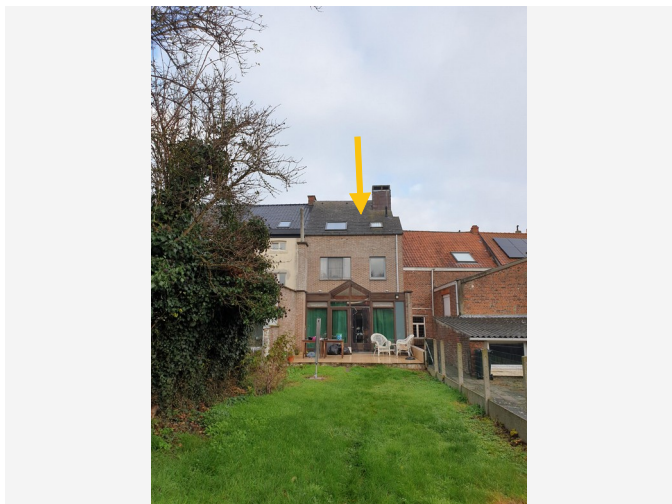
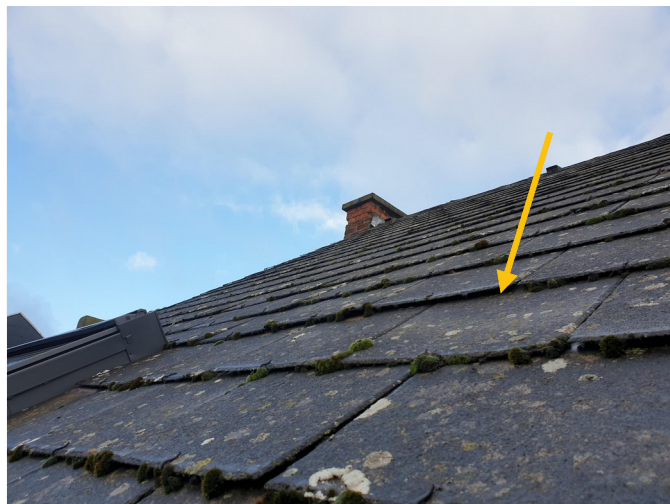
| Eindbeoordeling materiaalrisico | Verhoogd materiaalrisico en/of verhoogde kans op vezelvrijgave |

| Asbestsoort (vezeltype) | Crocidoliet aanwezig |
| Toestand van het materiaal | Matig beschadigd, matig verweerd |

| Beschrijving | Dakbedekking |
| Hoeveelheid (oppervlakte - aantal) | • 90,00 m <sup>2</sup> - 1 stuk |

Het asbestmateriaal valt onder de mijlpaal van 2034.

Verwijderen

- Zorg voor een veilig beheer. Vermijd het beschadigen van het asbestmateriaal. Controleer de toestand jaarlijks op wijzigingen.
- Hemelwater dat afspoelt van asbestcement daken of gevels kan asbestdeeltjes bevatten. Gebruik het enkel voor gesloten circuits (bv. spoelen toiletten). Reinig na het vervangen van het dak of de gevel de dakgoten en regenwaterput of -ton om asbesthoudend sediment of slib te verwijderen

- Eenvoudige handelingen: mag via doe-het-zelf of door werknemer(s) met opleidingsattest eenvoudige handelingen  
Asbesttoepassing in hechtgebonden toepassing mag enkel door particulieren zelf verwijderd worden indien het asbesthoudende materiaal nog in goede staat is, zonder te breken verwijderd kan worden en deze losgemaakt kan worden met eenvoudig handgereedschap.

Indien de toepassingen niet onbeschadigd verwijderd kunnen worden, dienen deze door een aannemer met opleidingsattest of door een erkende asbestverwijderaar verwijderd te worden.

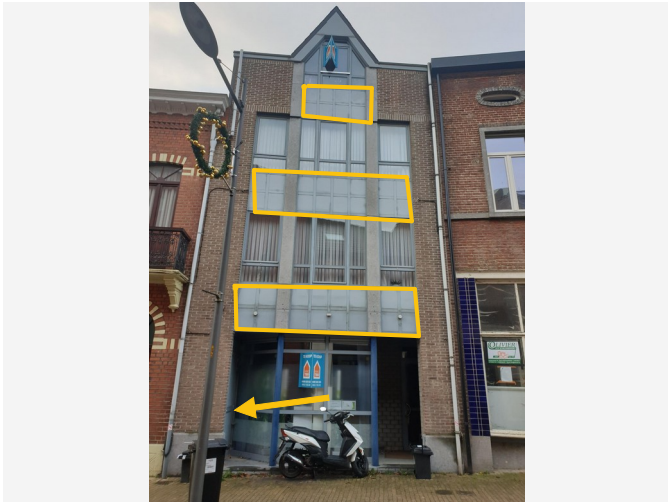
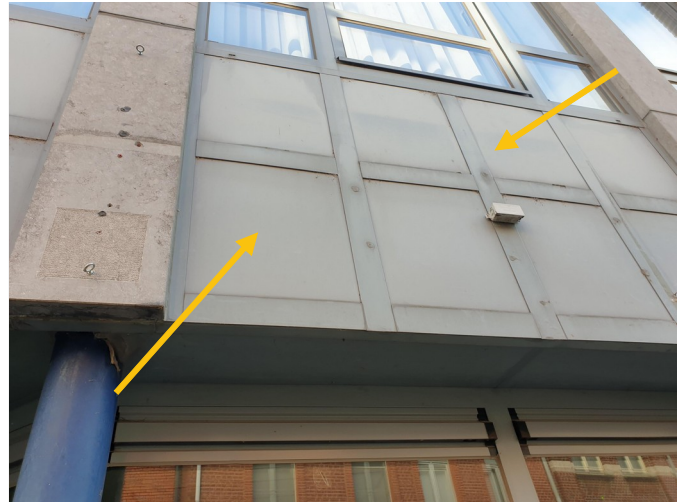
| Eindbeoordeling materiaalrisico | Laag materiaalrisico en/of verlaagde kans op vezelvrijgave |

| Asbestsoort (vezeltype) | Crocidoliet aanwezig |
| Toestand van het materiaal | Licht beschadigd, licht verweerd. Intact materiaal type Pical – asbestboard of categorie III 'gebondenheid' |

| Beschrijving | Glasalpanelen voorgevel |

| Hoeveelheid (oppervlakte - dikte - aantal) | <ul style="list-style-type: none"> <li>• 11,00 m<sup>2</sup> - 0,30 cm - 1 stuk</li> </ul> |

Het asbestmateriaal valt onder de mijlpaal van 2040.

Zorgvuldig beheren

- Zorg voor een veilig beheer. Vermijd het beschadigen van het asbestmateriaal. Controleer de toestand jaarlijks op wijzigingen.
- Hemelwater dat afspoelt van asbestcement daken of gevels kan asbestdeeltjes bevatten. Gebruik het enkel voor gesloten circuits (bv. spoelen toiletten). Reinig na het vervangen van het dak of de gevel de dakgoten en regenwaterput of -ton om asbesthoudend sediment of slib te verwijderen

- Eenvoudige handelingen: mag via doe-het-zelf of door werknemer(s) met opleidingsattest eenvoudige handelingen  
Asbesttoepassing in hechtgebonden toepassing mag enkel door particulieren zelf verwijderd worden indien het asbesthoudende materiaal nog in goede staat is, zonder te breken verwijderd kan worden en deze losgemaakt kan worden met eenvoudig handgereedschap.  
Indien de toepassingen niet onbeschadigd verwijderd kunnen worden, dienen deze door een aannemer met opleidingsattest of door een erkende asbestverwijderaar verwijderd te worden.

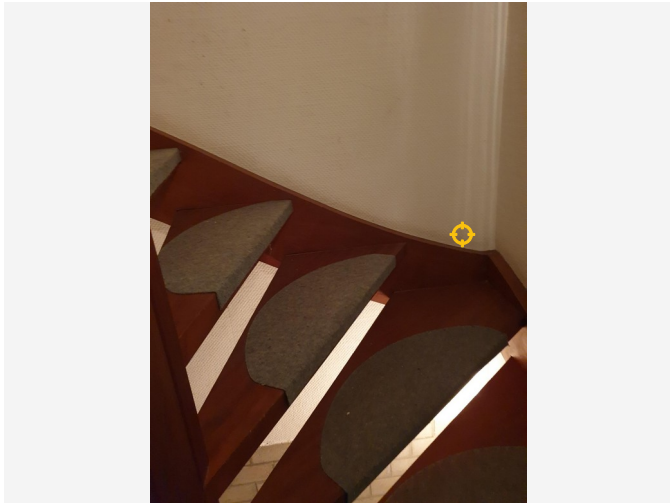
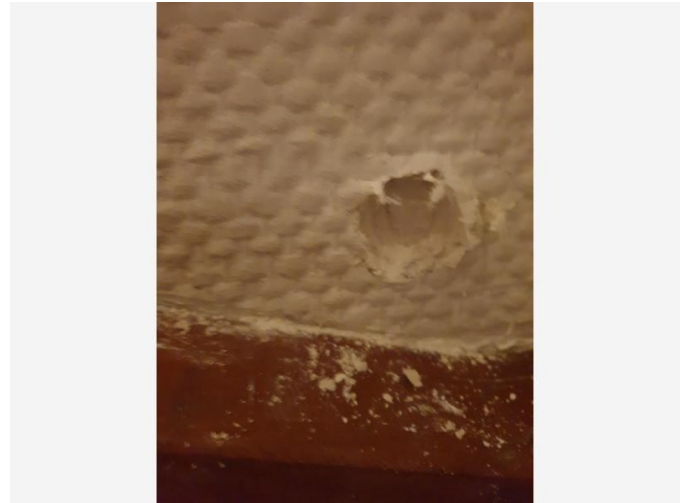
## Fiche 4: Pleisterafwerking wand

Geen asbest

| # | Type | Referentie | Resultaat |
|---|---|---|---|
| 4.1 | Mengmonster | SN1.3-221206 | Geen asbest |

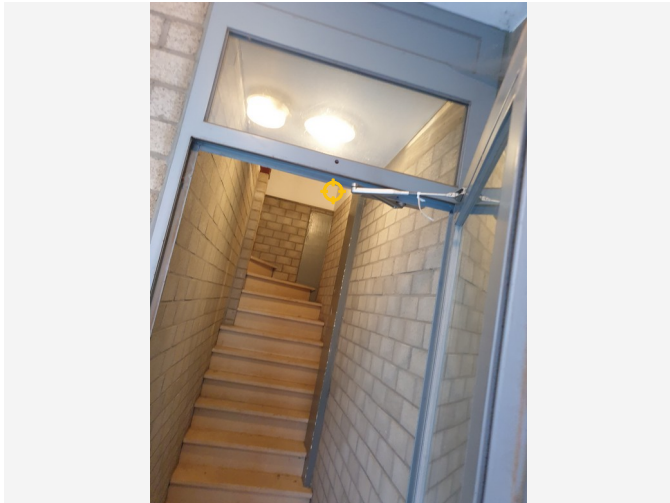
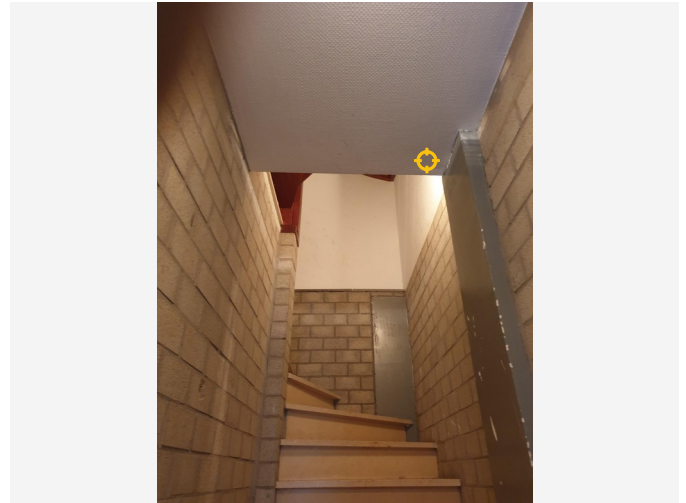
## Fiche 5: Pleisterafwerking plafonds

Geen asbest

| # | Type | Referentie | Resultaat |
|---|---|---|---|
| 5.1 | Mengmonster | SN1.4-221206 | Geen asbest |

| Opmerking | Omwille van de beperkte oppervlakte, de extrapolatie van de analyseresultaten van de verschillende entiteiten en de gelijkaardige afwerking, hebben we ons beperkt tot 1 monsternamepunt. |
