# ASBESTINVENTARISATTEST

Doelstraat 31 bus 1 & 2  
3320 Hoegaarden

6 december 2022

Onze referentie: 2022-12-043

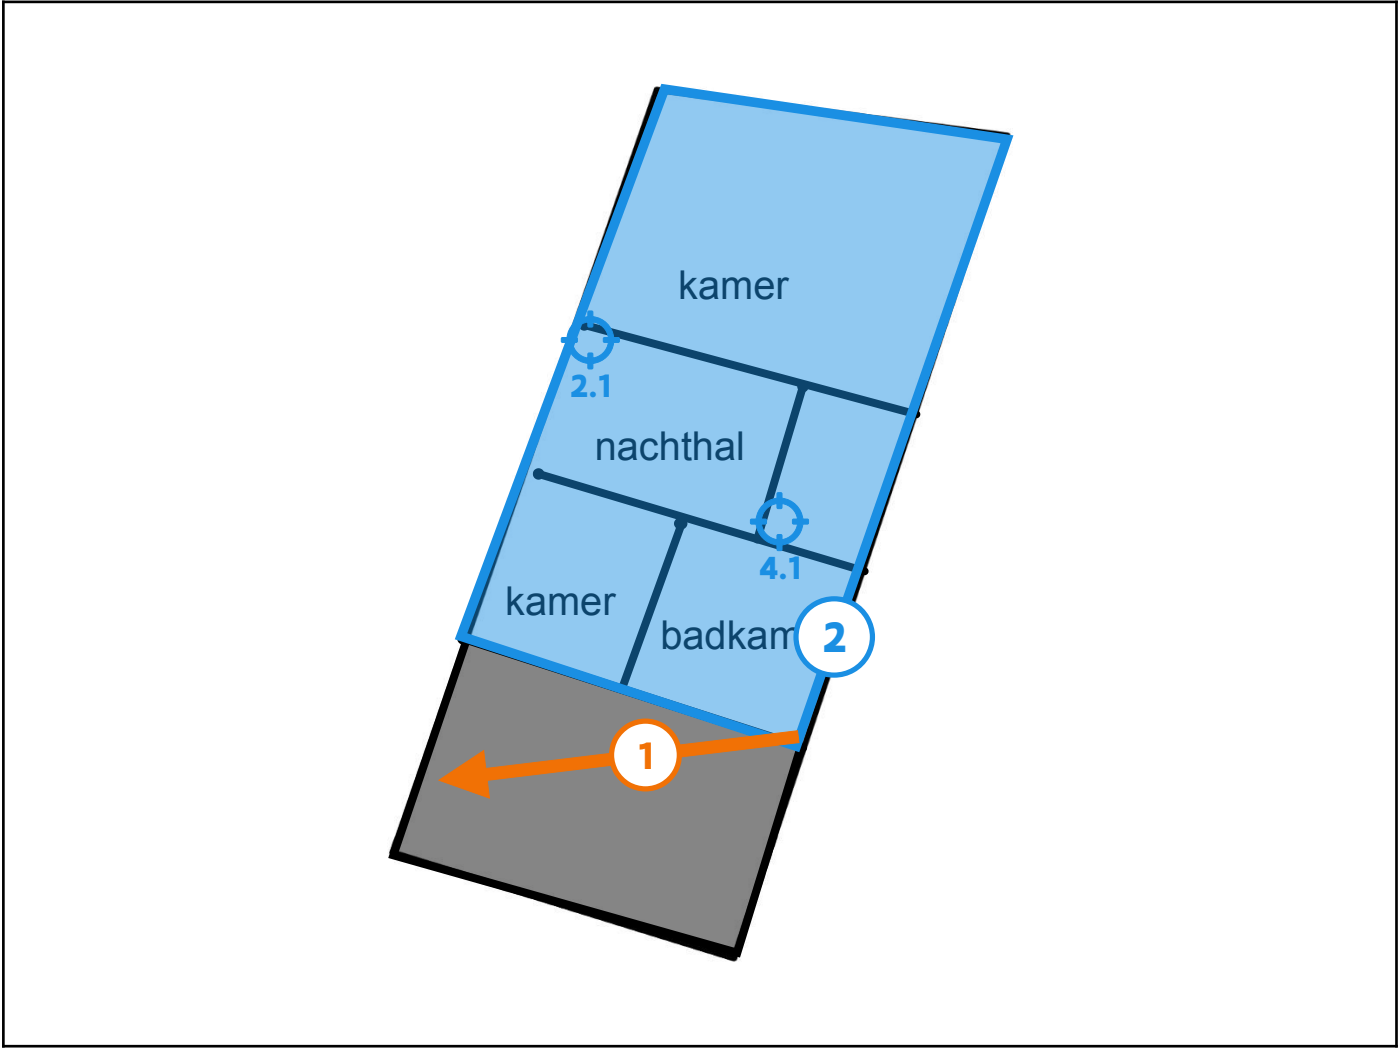
# Plan 1.3: Appartement verdiep 2

| Beschrijving | Type | Actie |
|---|---|---|
| 1. Schouw achterbouw | Asbestmateriaal | <a href="#">Verwijderen</a> |

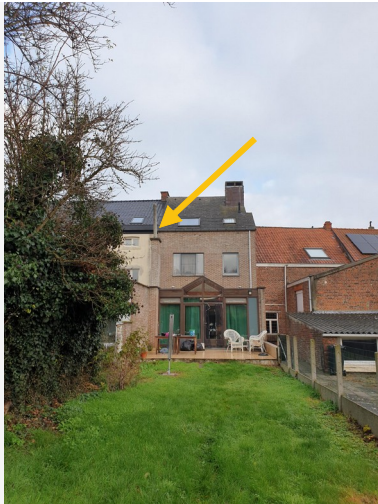
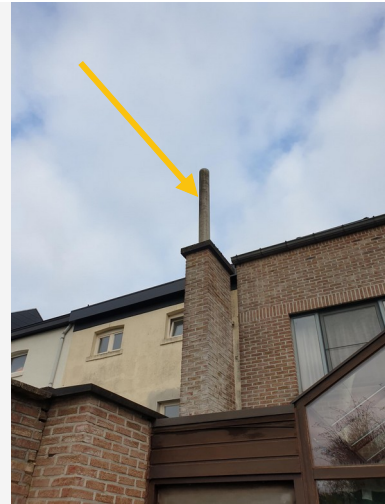
Het asbestmateriaal valt onder de mijlpaal van 2034.

| Eindbeoordeling materiaalisico | Laag materiaalisico en/of verlaagde kans op vezelvrijgave |

| Gebondenheid | Categorie 1: hechtgebonden in oorsprong |
| Asbestsoort (vezeltype) | Crocidoliet aanwezig |
| Asbestconcentratie | Laag (< 50%) |
| Afschermingsgraad van het gehele materiaal | Geheel of deels vrij aan de buitenlucht |
| Toestand van het materiaal | Licht beschadigd, licht verweerd. Intact materiaal type Pical – asbestboard of categorie III 'gebondenheid' |

| Beschrijving | Schouw achterbouw |
| Asbestmateriaal | Rookgaskanaal |

Verwijderen

- Zorg voor een veilig beheer. Vermijd het beschadigen van het asbestmateriaal. Controleer de toestand jaarlijks op wijzigingen.

- Eenvoudige handelingen: mag via doe-het-zelf of door werknemer(s) met opleidingsattest eenvoudige handelingen  
Asbesttoepassing in hechtgebonden toepassing mag enkel door particulieren zelf verwijderd worden indien het asbesthoudende materiaal nog in goede staat is, zonder te breken verwijderd kan worden en deze losgemaakt kan worden met eenvoudig handgereedschap.

Indien de toepassingen niet onbeschadigd verwijderd kunnen worden, dienen deze door een aannemer met opleidingsattest of door een erkende asbestverwijderaar verwijderd te worden.

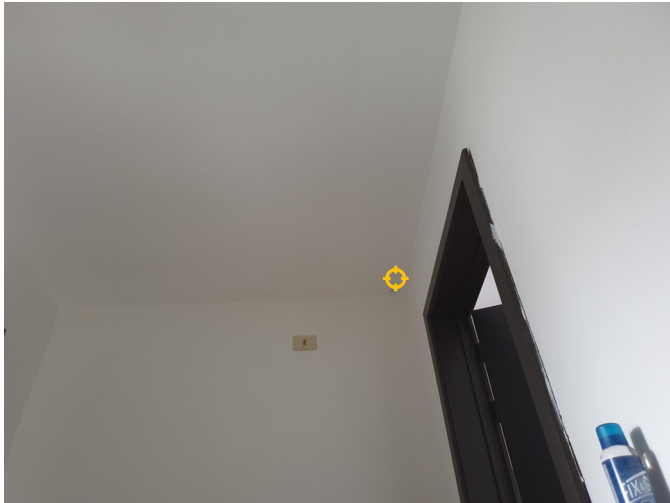
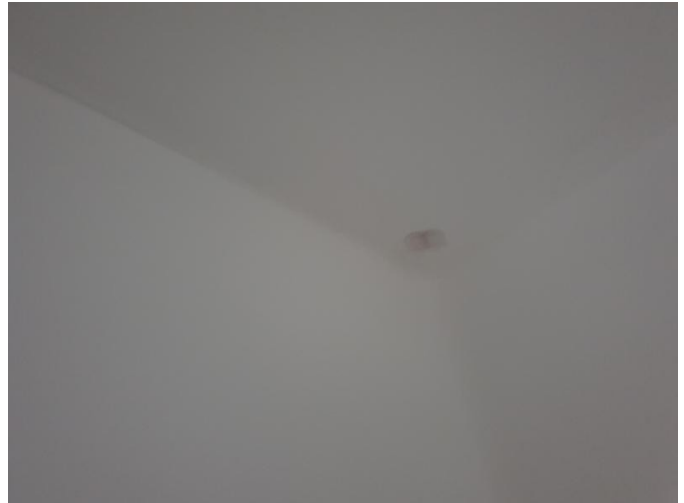
## Fiche 2: Pleisterafwerking plafonds appartement

Geen asbest

| # | Type | Referentie | Resultaat |
|---|---|---|---|
| 2.1 | Mengmonster | SN1.6-221206 | Geen asbest |

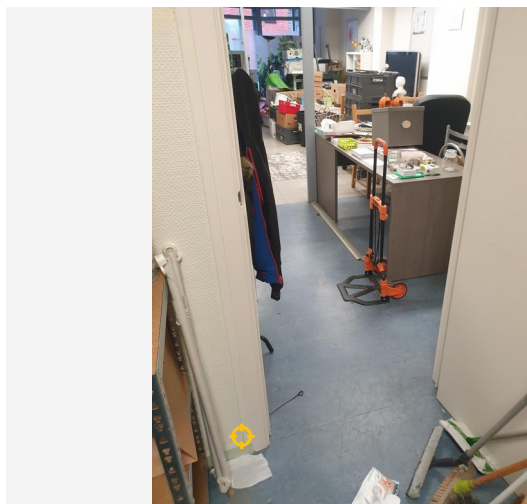
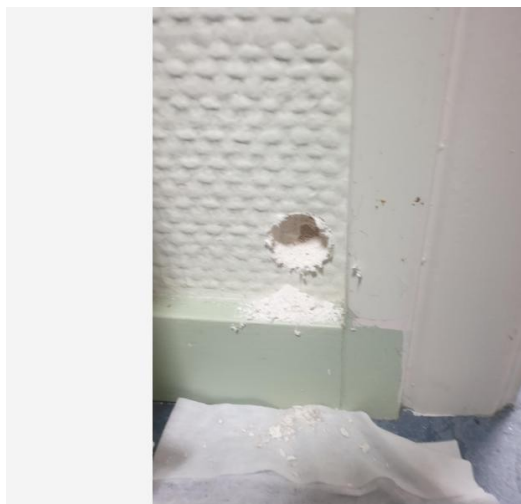
Geen asbest

| # | Type | Referentie | Resultaat |
|---|---|---|---|
| 3.1 | Mengmonster | SN1.1-221206 | Geen asbest |

| Beschrijving | Pleisterwerk wanden handelpand |

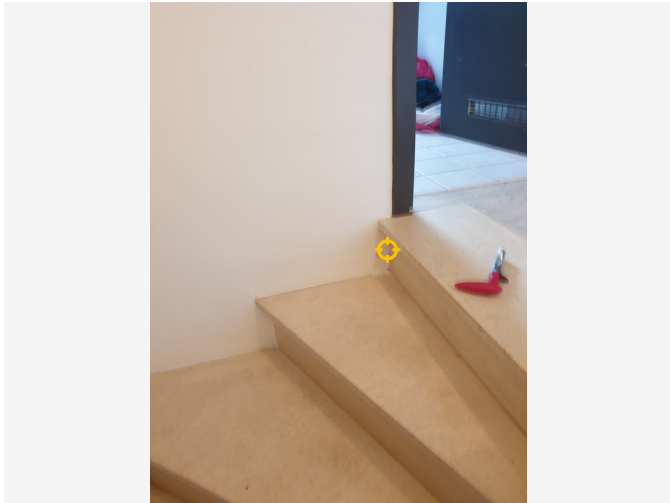
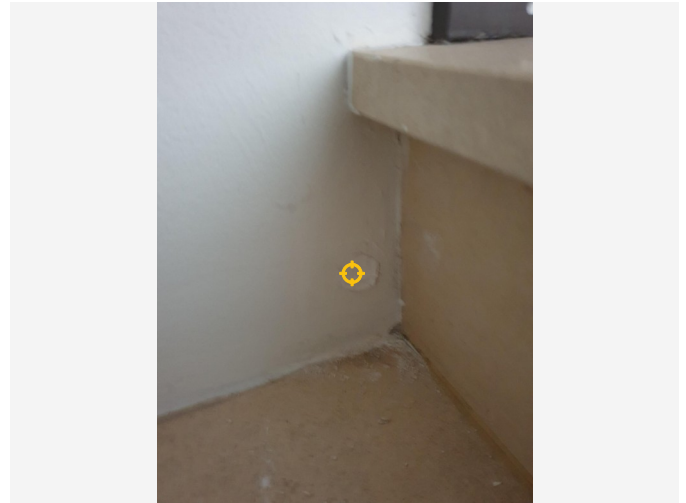
## Fiche 4: Pleisterwerk wanden appartement

Geen asbest

| # | Type | Referentie | Resultaat |
|---|---|---|---|
| 4.1 | Mengmonster | SN1.5-221206 | Geen asbest |

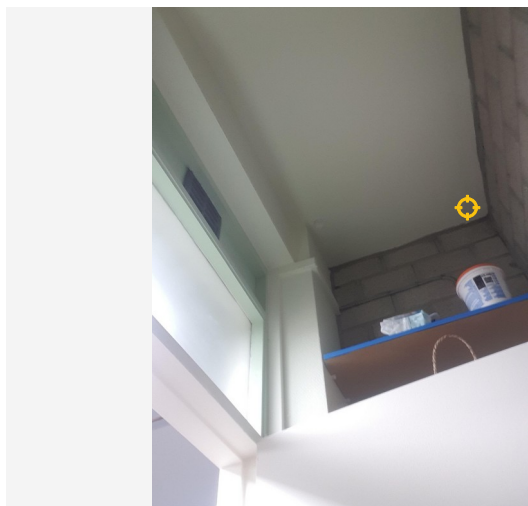
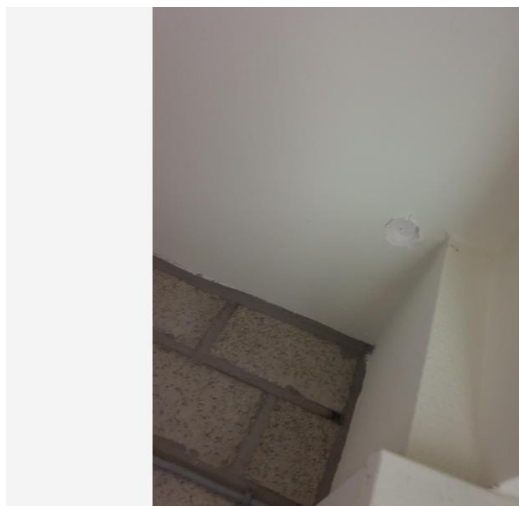
Geen asbest

| # | Type | Referentie | Resultaat |
|---|---|---|---|
| 5.1 | Puntmonster | SN1.2-221206 | Geen asbest |

| Beschrijving | Pleisterafwerking plafonds handelspand |
