# Asbestinventarisatattest

Kerkstraat 35, 3370 Boutersem

Attestnummer : 20260621-000046.000

Uitgegeven op : 21.06.2026

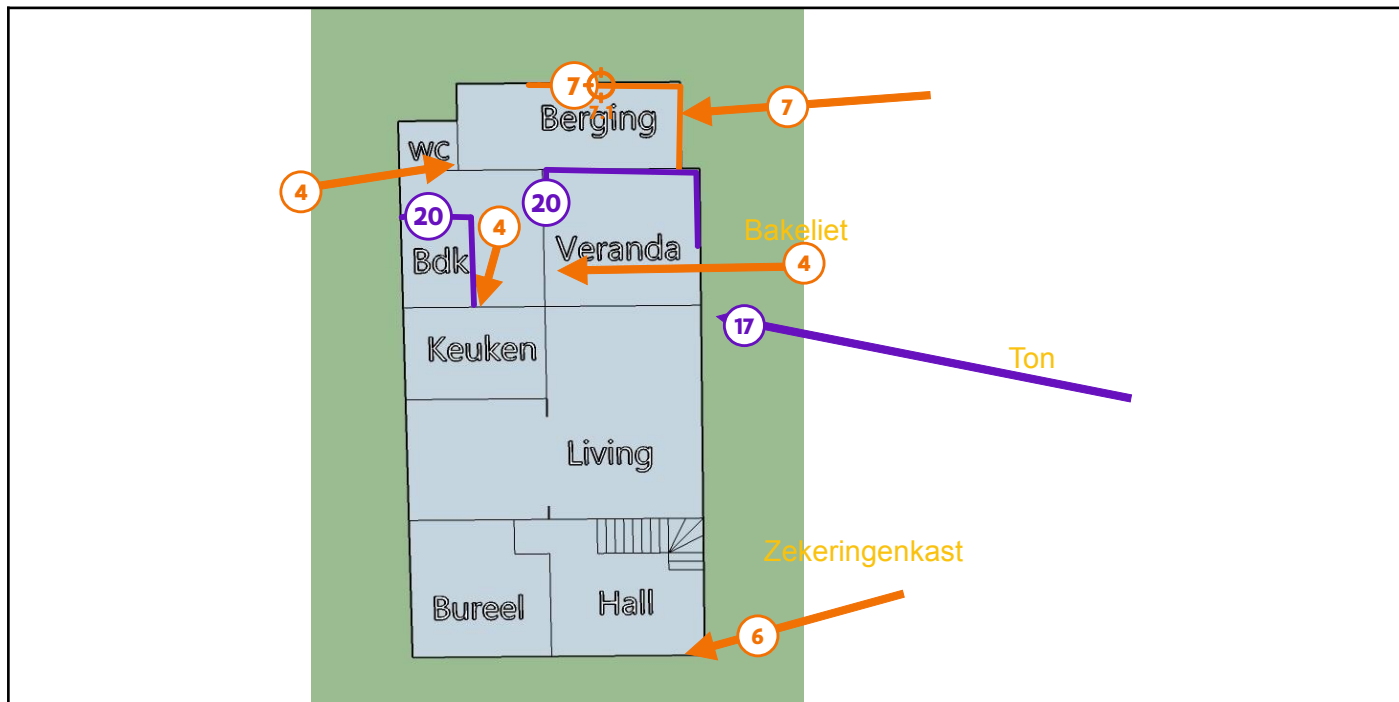
## Plan 1.4: 3370 Boutersem Kerkstraat 35 Glvl

| Beschrijving | Type | Actie |
|---|---|---|
| 4. Bakeliet schakelaars/stopcontacten | Asbestmateriaal | Verwijderen |
| 6. Bakelieten zekeringenkast | Asbestmateriaal | Verwijderen |
| 7. Platen binnen afwerking berging | Asbestmateriaal | Verwijderen |
| 17. Slib regenton | Puin, steenslag, (water)bodem | - |

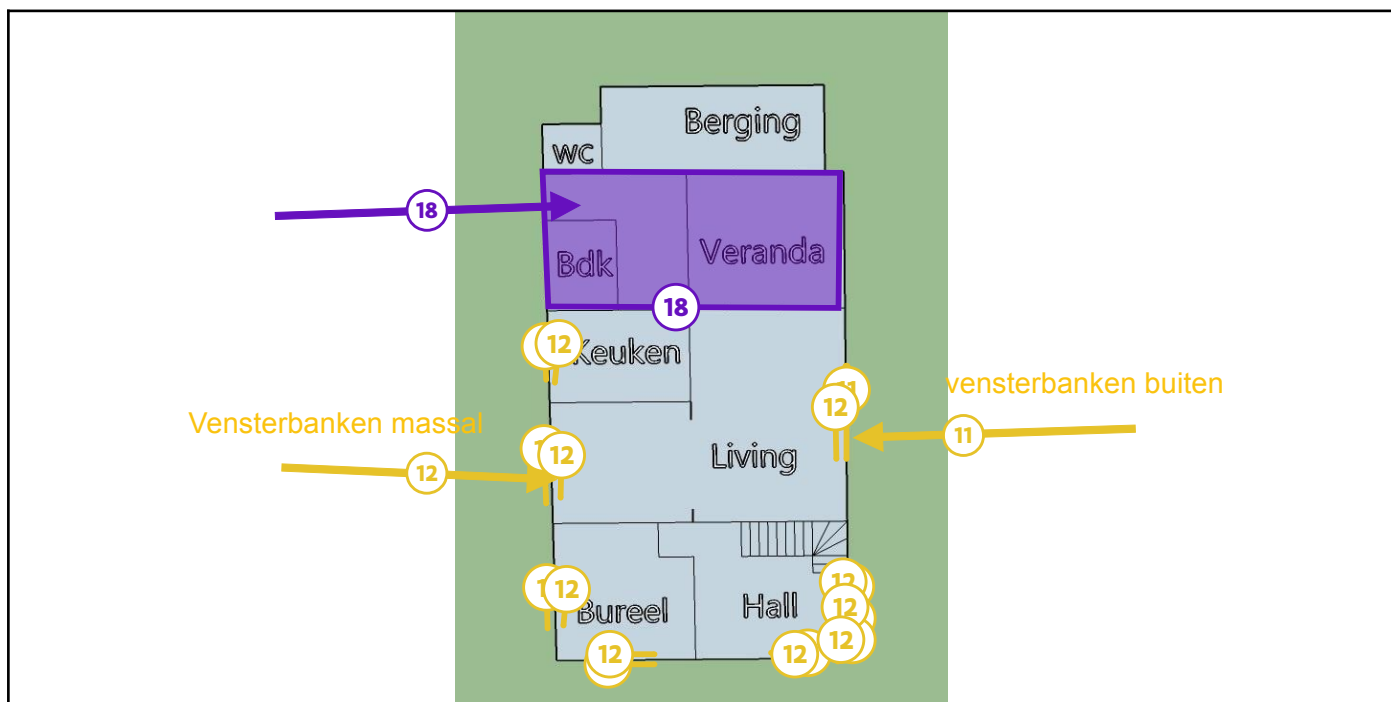
## Plan 1.5: 3370 Boutersem Kerkstraat 35 Glvl

| Beschrijving | Type | Actie |
|---|---|---|
| 11. Vensterbank (buiten) | Asbestmateriaal | Zorgvuldig beheren |
| 12. Vensterbanken type massal | Asbestmateriaal | Zorgvuldig beheren |

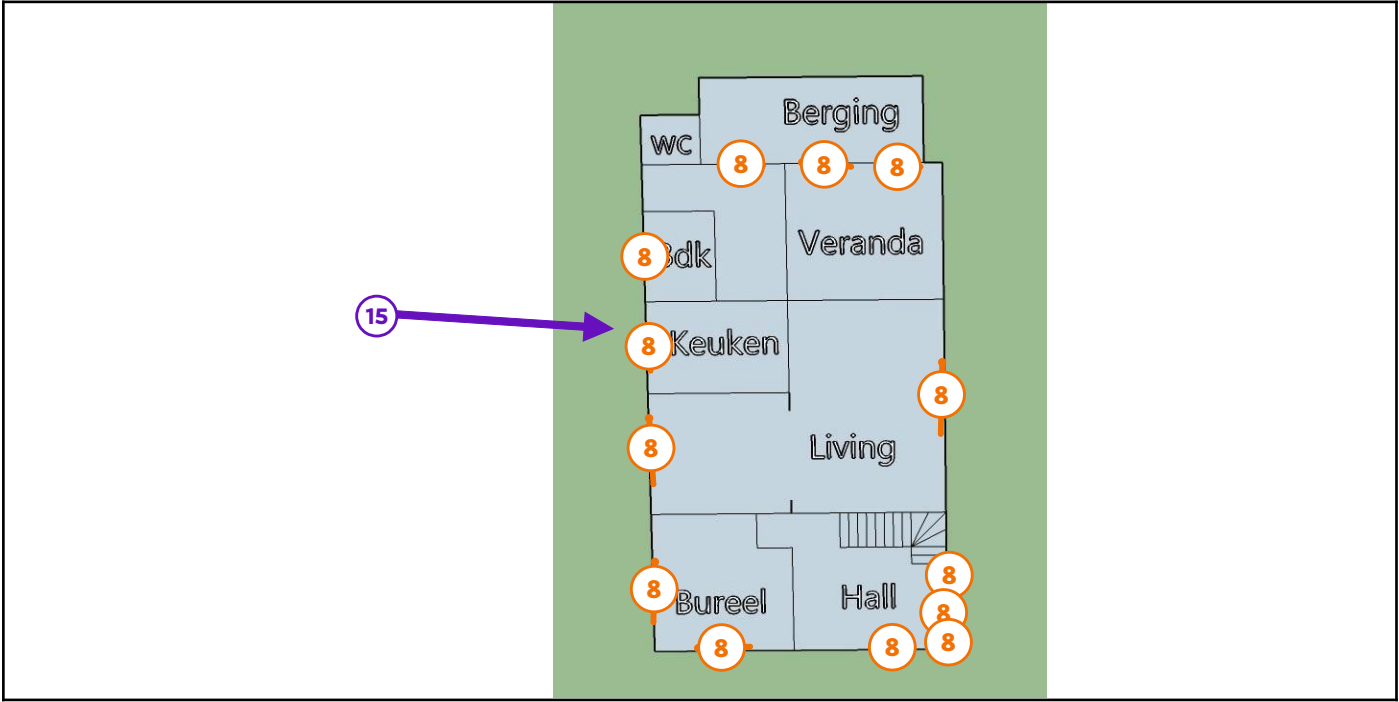
# Plan 1.7: 3370 Boutersem Kerkstraat 35 Glvl

| Beschrijving | Type | Actie |
|---|---|---|
| 8. Mastiek ramen | Asbestmateriaal | Verwijderen |
| 15. Putdeksel | Beperking | - |

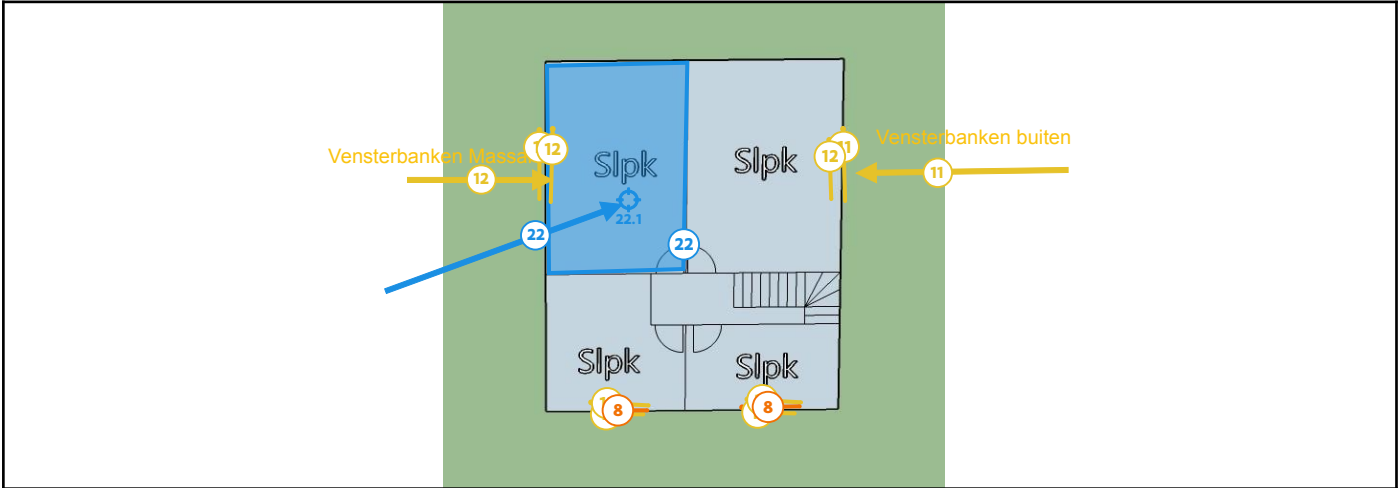
# Plan 1.8: 3370 Boutersem Kerkstraat 35 1e vd

| Beschrijving | Type | Actie |
|---|---|---|
| 8. Mastiek ramen | Asbestmateriaal | Verwijderen |
| 11. Vensterbank (buiten) | Asbestmateriaal | Zorgvuldig beheren |
| 12. Vensterbanken type massal | Asbestmateriaal | Zorgvuldig beheren |
| 22. Vinyl | Geen asbest | - |

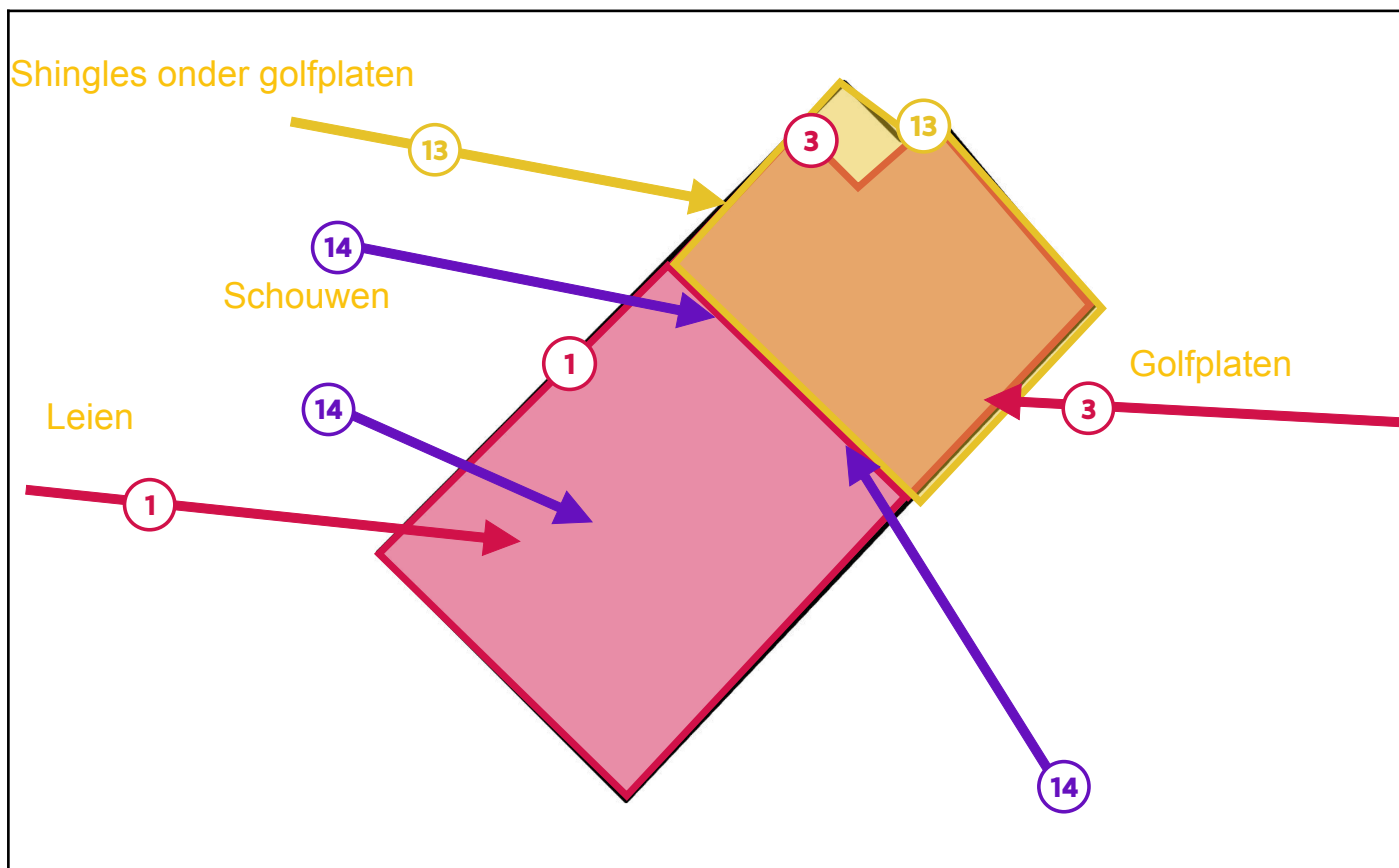
## Plan 1.11: Hoofdgebouw plan

| Beschrijving | Type | Actie |
|---|---|---|
| 1. Dak bestaande uit leien | Asbestmateriaal | Dringend verwijderen |
| 3. Daken bestaande uit golfplaten | Asbestmateriaal | Dringend verwijderen |
| 13. dakbedekking uit shingles onder golfplaten dak | Asbestmateriaal | Zorgvuldig beheren |
| 14. Schouwen op dak | Beperking | - |

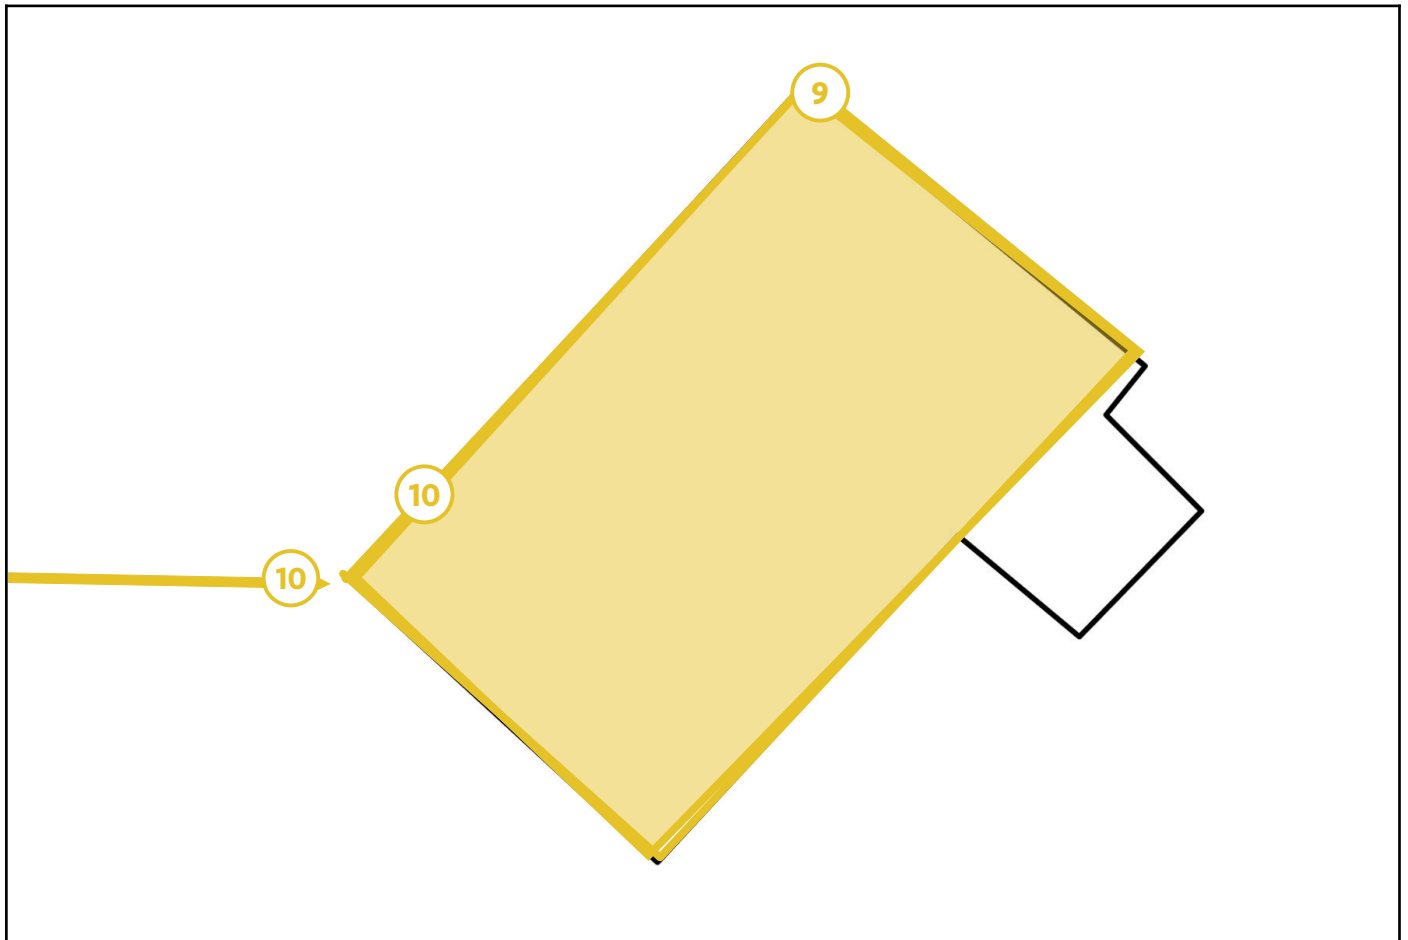
## Plan 2.1: Garage plan

| Beschrijving | Type | Actie |
|---|---|---|
| 9. Roofing dak garage | Asbestmateriaal | Zorgvuldig beheren |
| 10. Dekstenen dak garage | Asbestmateriaal | Zorgvuldig beheren |

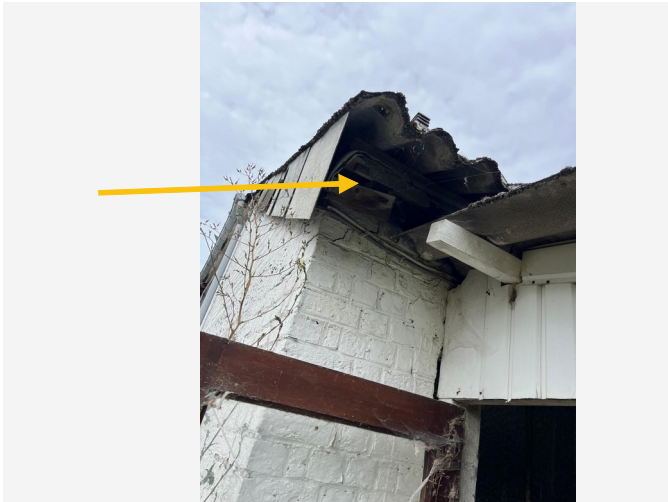
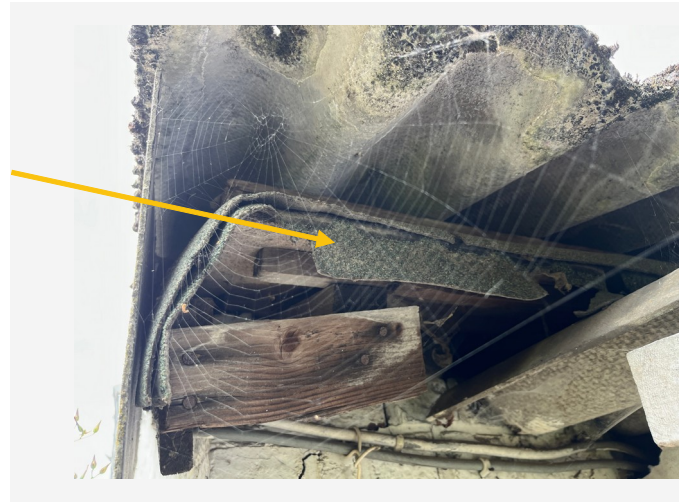
## Fiche 13: dakbedekking uit shingles onder golfplaten dak

Asbestmateriaal

- Eenvoudige handelingen: mag via doe-het-zelf of door werknemer(s) met opleidingsattest eenvoudige handelingen  
Deze toepassing kan door een aannemer die over een opleidingsattest eenvoudige handelingen beschikt of door een particulier (doe-het-zelf), verwijderd worden indien er geen verhoogd risico op vrijgave van asbestvezels (max. concentratie 0,01 vezels/cm<sup>3</sup> - CODEX Art. VI.3-54) ontstaat en de toepassing voorafgaand wordt gefixeerd/bevochtigd; de individuele elementen zonder machinale werktuigen (boormachine, slijpschijf, hogedrukreiniger,...) en zonder breken of gooien een voor een losgemaakt worden; en ten slotte dubbel en luchtdicht verpakt weggevoerd worden naar een erkend afvalpunt (recyclagepark).

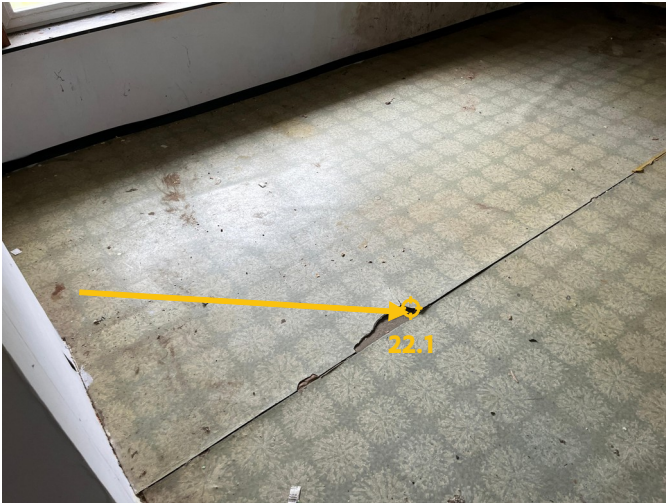
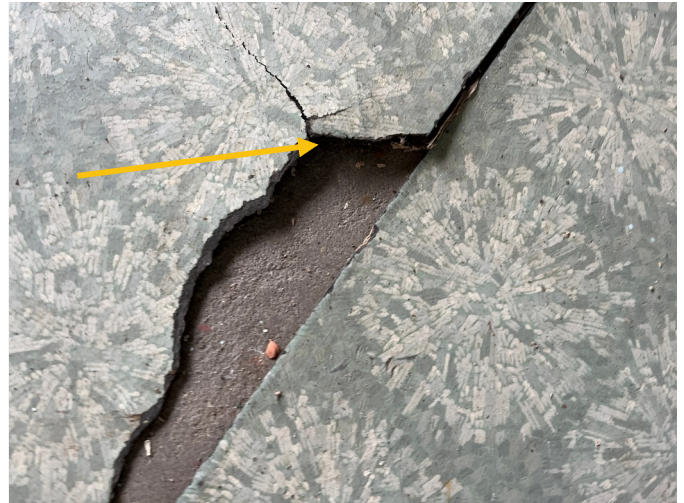
## Fiche 22: Vinyl

Geen asbest

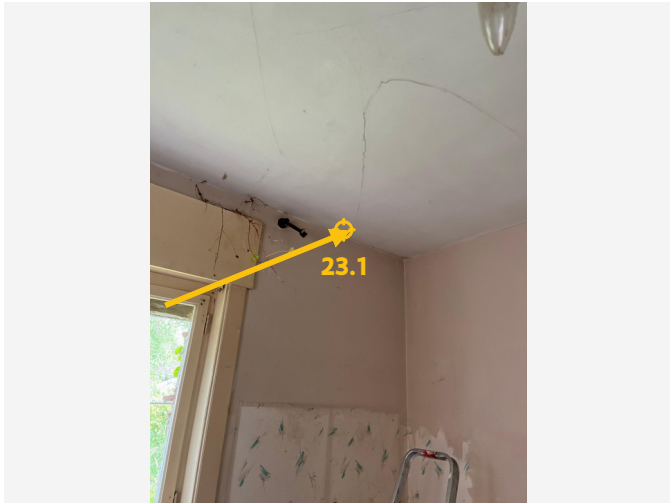
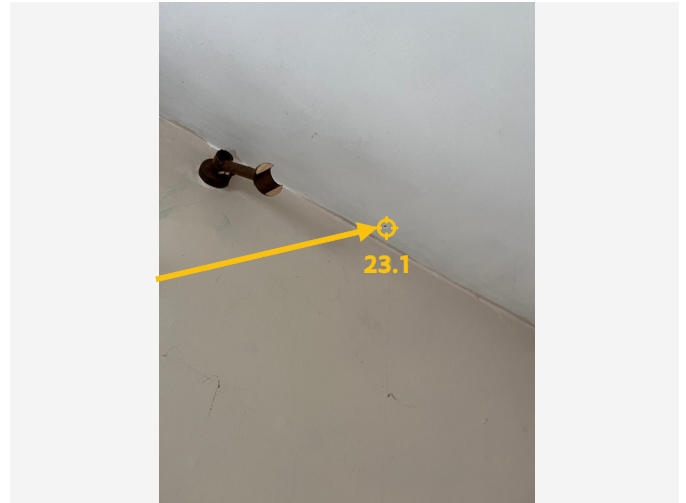
## Fiche 23: Pleisterwerk plafonds

Geen asbest

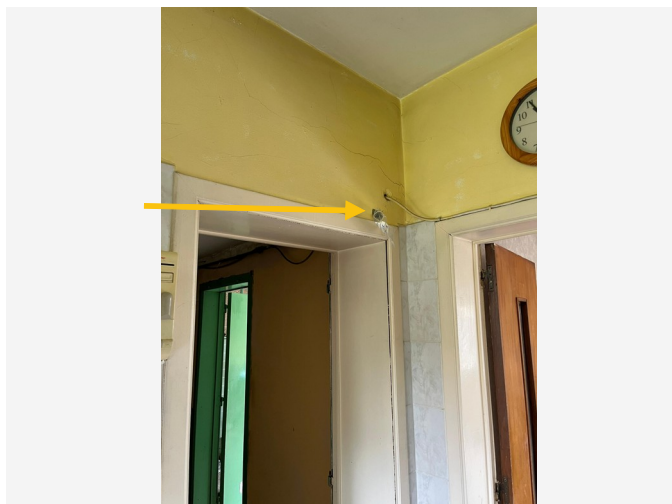
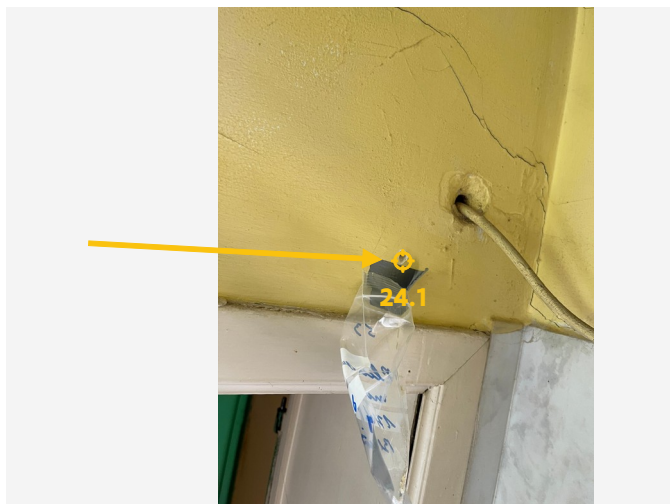
## Fiche 24: Pleisterwerk muren

Geen asbest

| Opmerking | <p>Representatief mengmonster uitgevoerd volgens het inspectieprotocol (IP2) betreffende een niet destructieve inspectie. Samengesteld uit meerdere staalpunten uit verschillende ruimtes, genomen tot op de drager. In de Analyse van de monsters uitgevoerd door een erkend asbestlabo via PLM. werden geen optisch detecteerbare asbestvezels vastgesteld volgens de hierboven toegepaste analysemethode. Let op, deze analysemethode heeft evenwel een detectielimiet. Op basis van dit analyseresultaat wordt deze toepassing conform IP2 weergegeven als niet-asbesthoudend. De analyseresultaten hebben evenwel uitsluitend betrekking op de onderzochte monsters en hun respectievelijk monstername-plaatsen. De hoeveelheden zijn ter indicatie. Aan vermelde afmetingen, hoeveelheden of gewichten kunnen geen rechten worden ontleend.</p> |
