Asbestinventarisatetest

Diestersteenweg 114, 3293 Diest

Attestnummer : 20250529-000224.000

Uitgegeven op : 29.05.2025

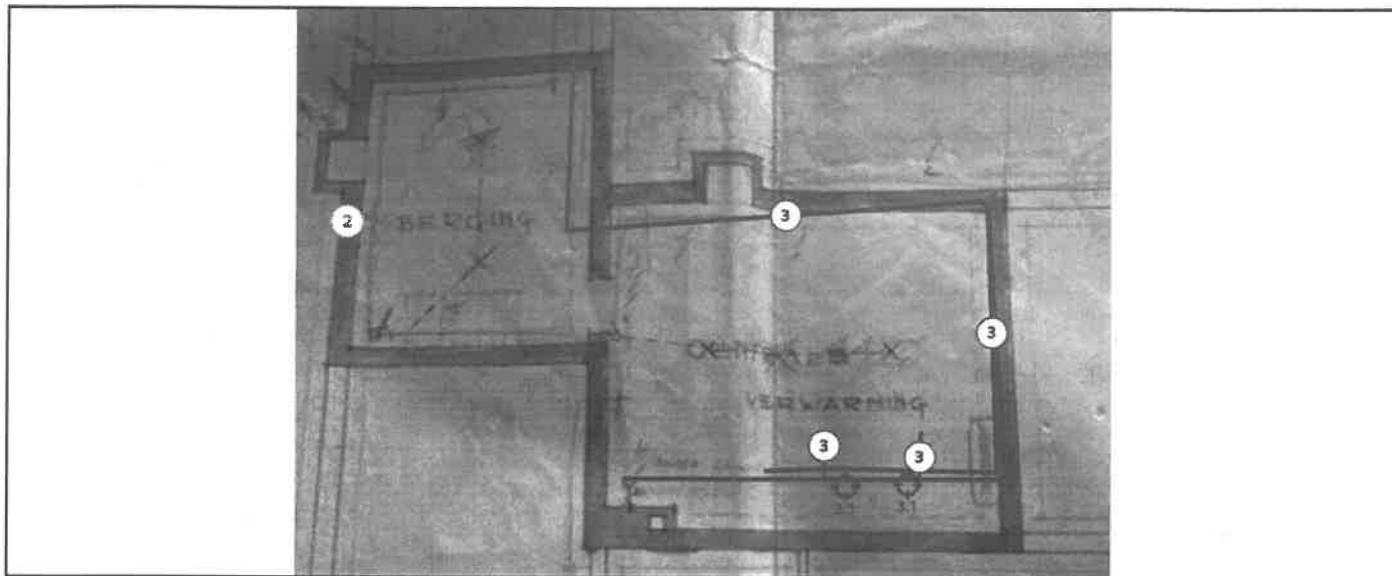
Plan 1.3: kelder

Beschrijving	Type	Actie
2. bakeliet	Asbestmateriaal	Zorgvuldig beheren
3. leidingisolatie	Geen asbest	-
3.1 Code: 8768677	Mengmonster	-

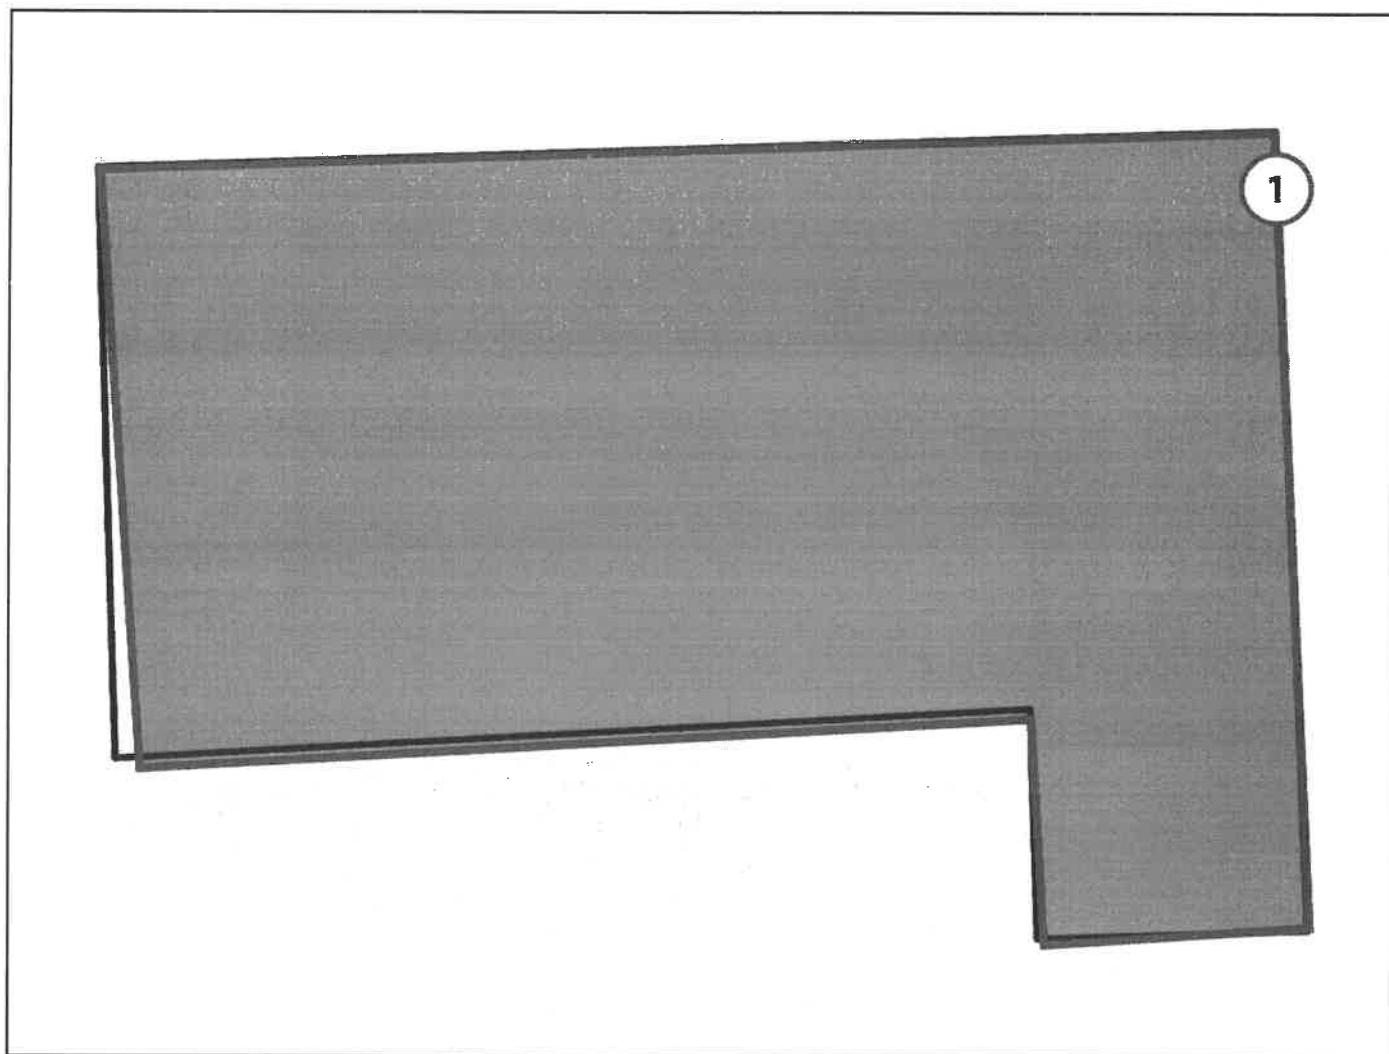
Plan 1.4: Hoofdgebouw plan

Beschrijving	Type	Actie
1. leidendak woning	Asbestmateriaal	Verwijderen

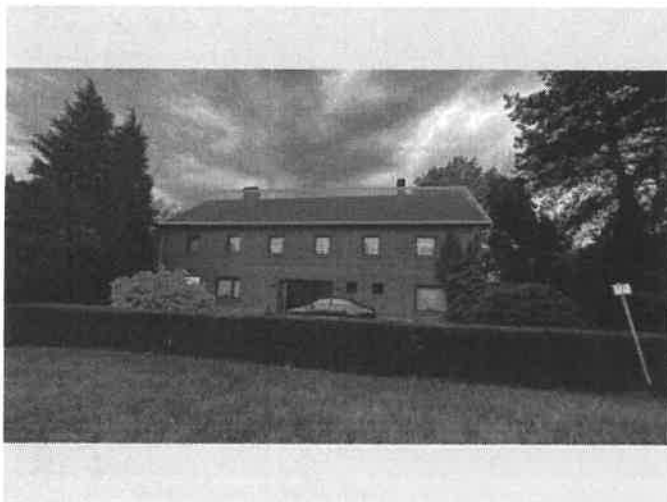
Het asbestmateriaal valt onder de mijlpaal van 2034.

Eindbeoordeling materiaalrisico	Laag materiaalrisico en/of verlaagde kans op vezelvrijgave
---------------------------------	--

Gebondenheid	Categorie I: hechtgebonden in oorsprong
Asbestsoort (vezeltype)	Alleen chrysotiel
Asbestconcentratie	Laag (< 50%)
Afschermingsgraad van het gehele materiaal	Geheel of deels vrij aan de buitenlucht
Toestand van het materiaal	Licht beschadigd, licht verweerd. Intact calciumsilicaatmateriaal of categorie III 'gebondenheid'

Beschrijving	leiendak woning
Omgeving	Buiten
Primaire drager	Schuin dak
Asbestmateriaal	Dak- en gevelbekleding - Lei, shingle
Bindmiddel van asbestmateriaal	Cement
Gebondenheid op basis van bindmiddel	Hecht
Hoeveelheid (oppervlakte - aantal)	<ul style="list-style-type: none">• 300,00 m² - 1 stuk
Totale oppervlakte	300,00 m ²
Eenvoudig bereikbaar	Ja
Bevestigingswijze	<ul style="list-style-type: none">• Geklemd• Genageld, geniet• Onbekend
Identificatiemethode	Vaststelling zonder monsternamen
Destructieve handeling voor identificatie	Nee
Opmerking	Hoeveelheden dienen steeds ter plaatse te worden gecontroleerd.

Verwijderen

- Zorg voor een veilig beheer. Vermijd het beschadigen van het asbestmateriaal. Controleer de toestand jaarlijks op wijzigingen.
- Verwijder dit asbestmateriaal zo snel mogelijk. Volg de toestand goed op.
- Hemelwater dat afspoelt van asbestcement daken of gevels kan asbestdeeltjes bevatten. Gebruik het enkel voor gesloten circuits (bv. spoelen toiletten). Reinig na het vervangen van het dak of de gevel de dakgoten en regenwaterput of -ton om asbesthoudend sediment of slib te verwijderen

- Eenvoudige handelingen: mag via doe-het-zelf of door werknemers (met opleidingsattest eenvoudige handelingen)
De techniek van de eenvoudige handelingen mag worden toegepast bij de verwijdering van hechtgebonden asbest die niet beschadigd is of waarbij er geen vrije vezels zichtbaar zijn en waarbij verwijdering geen aanleiding geeft tot een wijziging van de toestand en indien kan voldaan worden aan de andere voorwaarden voor het gebruik van deze techniek.

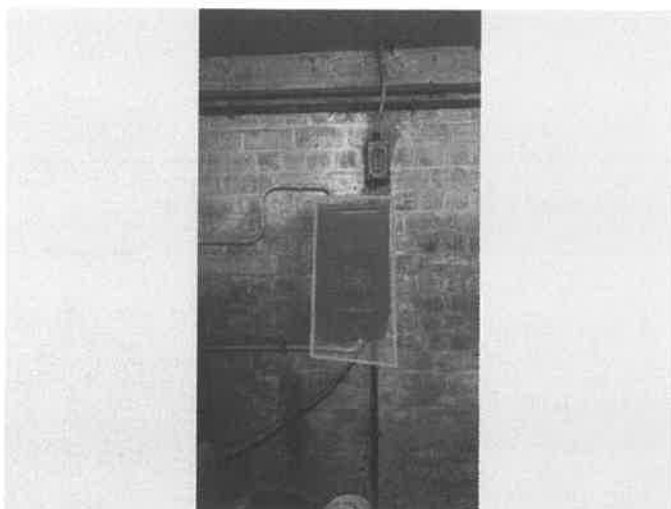
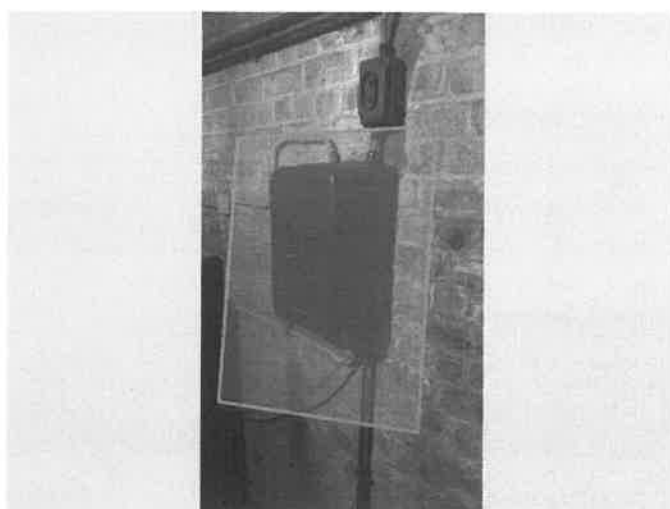
Het asbestmateriaal valt onder de mijlpaal van 2040.

Eindbeoordeling materiaalrisico	Laag materiaalrisico en/of verlaagde kans op vezelvrijgave
---------------------------------	--

Gebondenheid	Categorie 1: hechtgebonden in oorsprong
Asbestsoort (vezeltype)	Amfibool aanwezig, uitgezonderd crocidoliet
Asbestconcentratie	Laag (< 50%)
Afschermingsgraad van het gehele materiaal	Geheel of deels vrij aan de buitenlucht
Toestand van het materiaal	Licht beschadigd, licht verweerd. Intact calciumsilicaatmateriaal of categorie III 'gebondenheid'

Beschrijving	bakeliet
Omgeving	Binnen
Primaire drager	Fundering-draagstructuur (horizontaal, verticaal)
Asbestmateriaal	Plaat, paneel, tablet - Type Bakeliet
Bindmiddel van asbestmateriaal	Kunststof of -hars
Gebondenheid op basis van bindmiddel	Hecht
Hoeveelheid (oppervlakte - dikte - aantal)	• 0,40 m ² - 0,50 cm - 2 stuks
Totaal volume	0,004 m ³
Eenvoudig bereikbaar	Ja
Bevestigingswijze	<ul style="list-style-type: none">• Geschroefd• Onbekend
Identificatiemethode	Vaststelling zonder monstername
Destructieve handeling voor identificatie	Nee

Zorgvuldig beheren

- Zorg voor een veilig beheer. Vermijd het beschadigen van het asbestmateriaal. Controleer de toestand jaarlijks op wijzigingen.
- Verwijder dit asbestmateriaal zo snel mogelijk. Volg de toestand goed op.

- Eenvoudige handelingen: mag via doe-het-zelf of door werknemer(s) met opleidingsattest eenvoudige handelingen
De techniek van de eenvoudige handelingen mag worden toegepast bij de verwijdering van hechtgebonden asbest die niet beschadigd is of waarbij er geen vrije vezels zichtbaar zijn en waarbij verwijdering geen aanleiding geeft tot een wijziging van de toestand en indien kan voldaan worden aan de andere voorwaarden voor het gebruik van deze techniek.

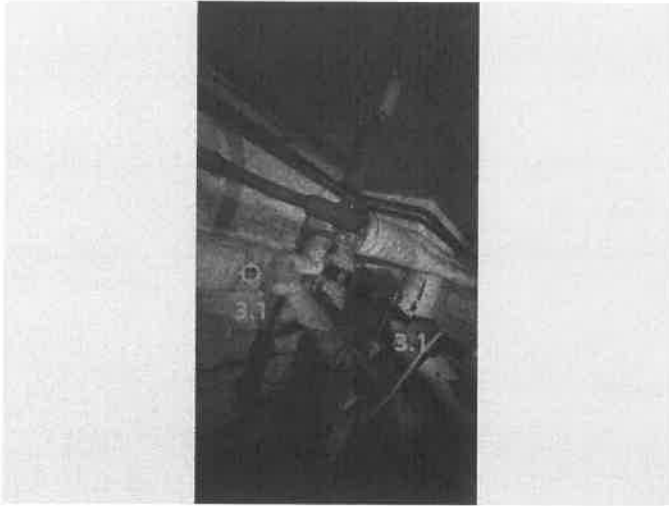
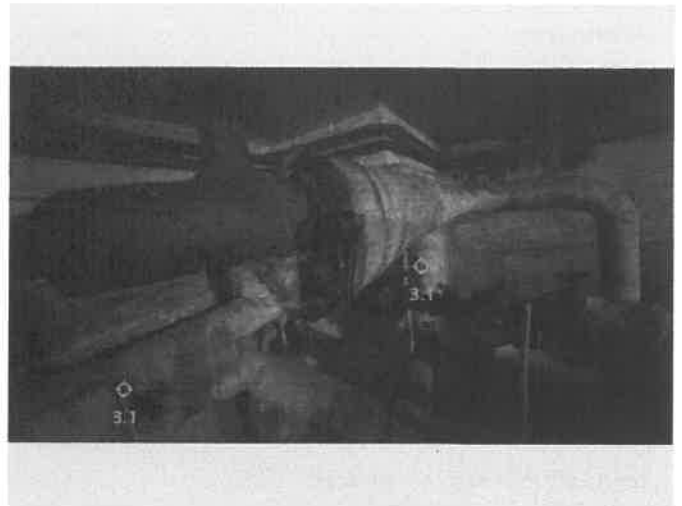
Fiche 3: leidingisolatie

Geen asbest

#	Type	Referentie	Resultaat
3.1	Mengmonster	8768677	Geen asbest

Beschrijving	leidingisolatie
Omgeving	Binnen
Primaire drager	Ruimteverwarming
Bindmiddel van materiaal	Gips - kalk
Gebondenheid op basis van bindmiddel	Niet-hechtgebonden
Hoeveelheid (lengte - omtrek - dikte - aantal)	• 20,00 m - 60,00 cm - 3,00 cm - 1 stuk
Totaal volume	0,36 m ³
Identificatiemethode	Vaststelling met monstername
Destructieve handeling voor identificatie	Nee

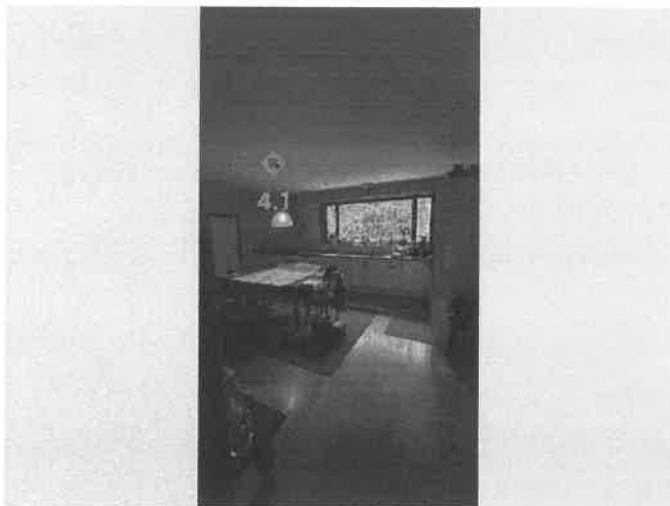
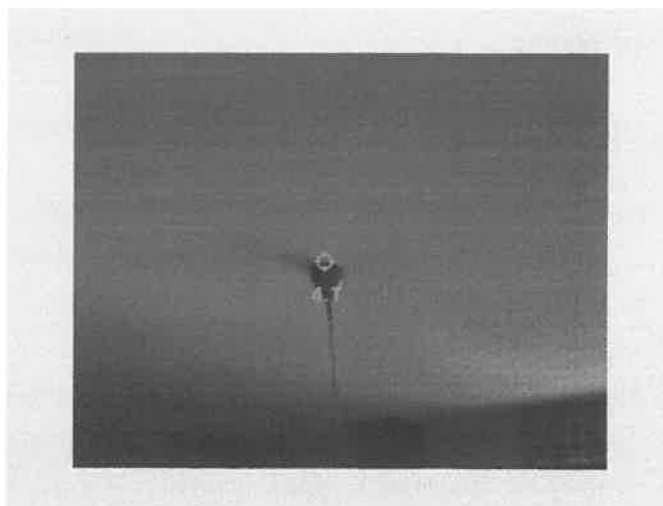
Fiche 4: pleisterwerk plafond

Geen asbest

#	Type	Referentie	Resultaat
4.1	Mengmonster	MO-01	Geen asbest

Beschrijving	pleisterwerk plafond
Omgeving	Binnen
Primaire drager	Plafond
Bindmiddel van materiaal	Gips - kalk
Gebondenheid op basis van bindmiddel	Niet-hechtgebonden
Hoeveelheid (oppervlakte - dikte - aantal)	• 400,00 m ² - 1,00 cm - 1 stuk
Totaal volume	4,00 m ³
Identificatiemethode	Vaststelling met monstername
Destructieve handeling voor identificatie	Nee
Opmerking	Hoeveelheden dienen steeds ter plaatse te worden gecontroleerd.

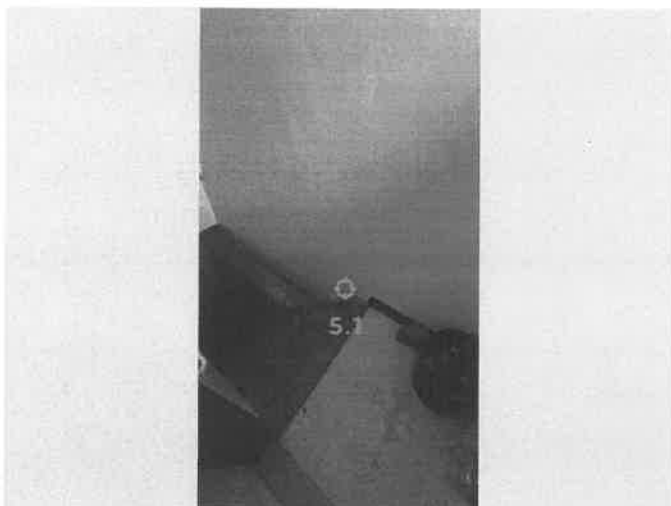
Fiche 5: Pleisterwerk muur

Geen asbest

#	Type	Referentie	Resultaat
5.1	Mengmonster	8768676	Geen asbest

Beschrijving	Pleisterwerk muur
Omgeving	Binnen
Primaire drager	Binnenwand
Bindmiddel van materiaal	Gips - kalk
Gebondenheid op basis van bindmiddel	Niet-hechtgebonden
Hoeveelheid (oppervlakte - dikte - aantal)	• 400,00 m ² - 1,00 cm - 1 stuk
Totaal volume	4,00 m ³
Identificatiemethode	Vaststelling met monstername
Destructieve handeling voor identificatie	Nee
Opmerking	Hoeveelheden dienen steeds ter plaatse te worden gecontroleerd.
