# Asbestinventarisatetest

Gasthuismolenstraat 2A, 3300 Tienen  
Gemeenschappelijke delen

Attestnummer : 20250921-000039.000

Uitgegeven op : 21.09.2025

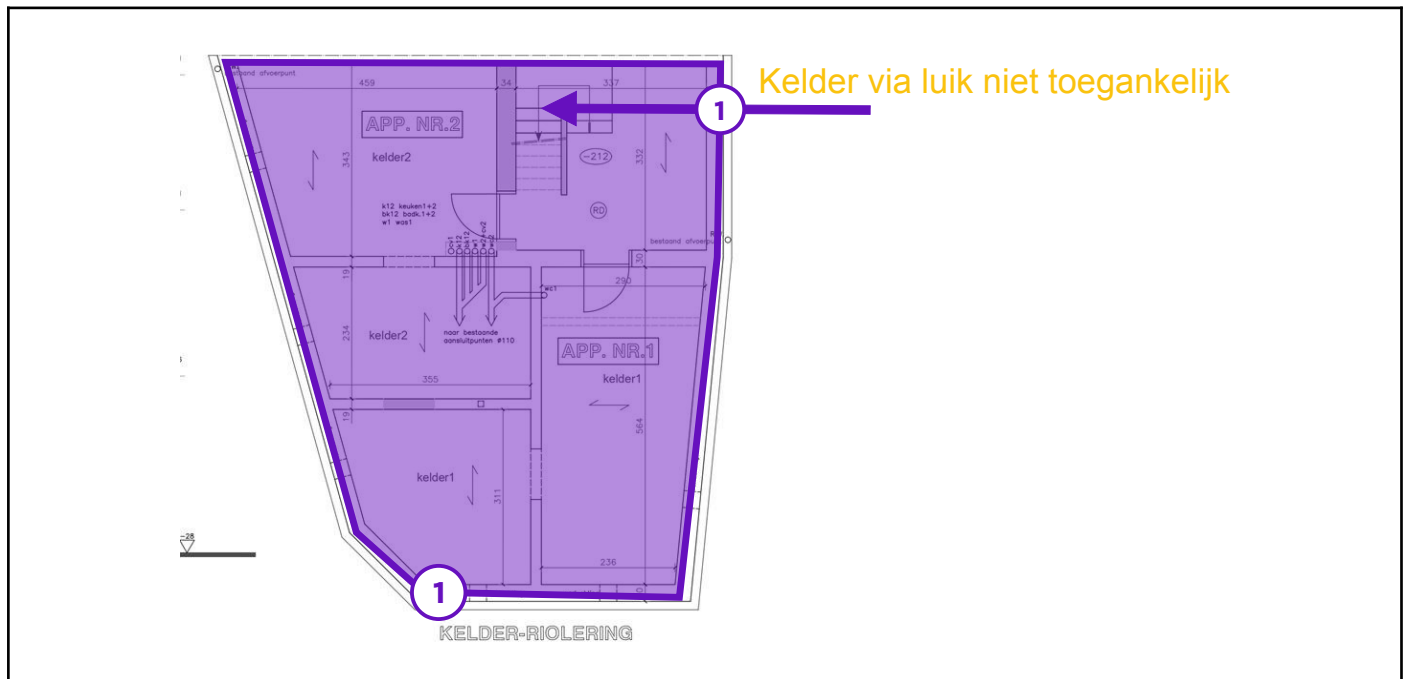
## Plan 1.1: Gasthuismolenstraat 2A kelderverdieping

| Beschrijving | Type | Actie |
|---|---|---|
| 1. Kelder niet toegankelijk | Beperking | - |

**Uitleg van de asbestdeskundige:** Er is een luik aanwezig, dat volledig in de grond is vast geschroefd. Hieronder bevindt zich de toegang tot de kelder. Er kon dan ook geen controle in de kelder worden uitgevoerd

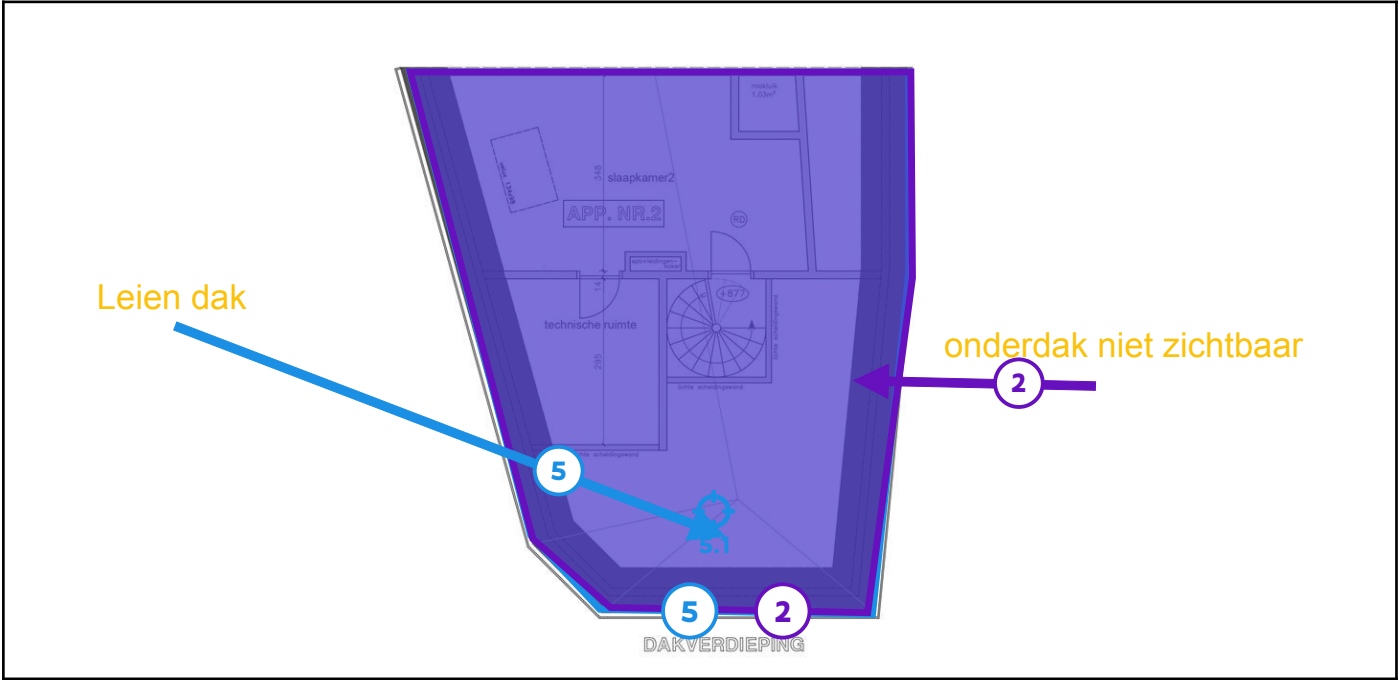
# Plan 1.5: Gasthuismolenstraat 2A app 2 dakverdieping

Onderdak kon niet worden geïnspecteerd, langs de bovenzijde leien (niet asbest verdacht, onderaan plafond afgewerkt in gyproc;

| Identificatiemethode | het onderdak kon niet worden geïnspecteerd, wegens overal aanwezige afwerking |

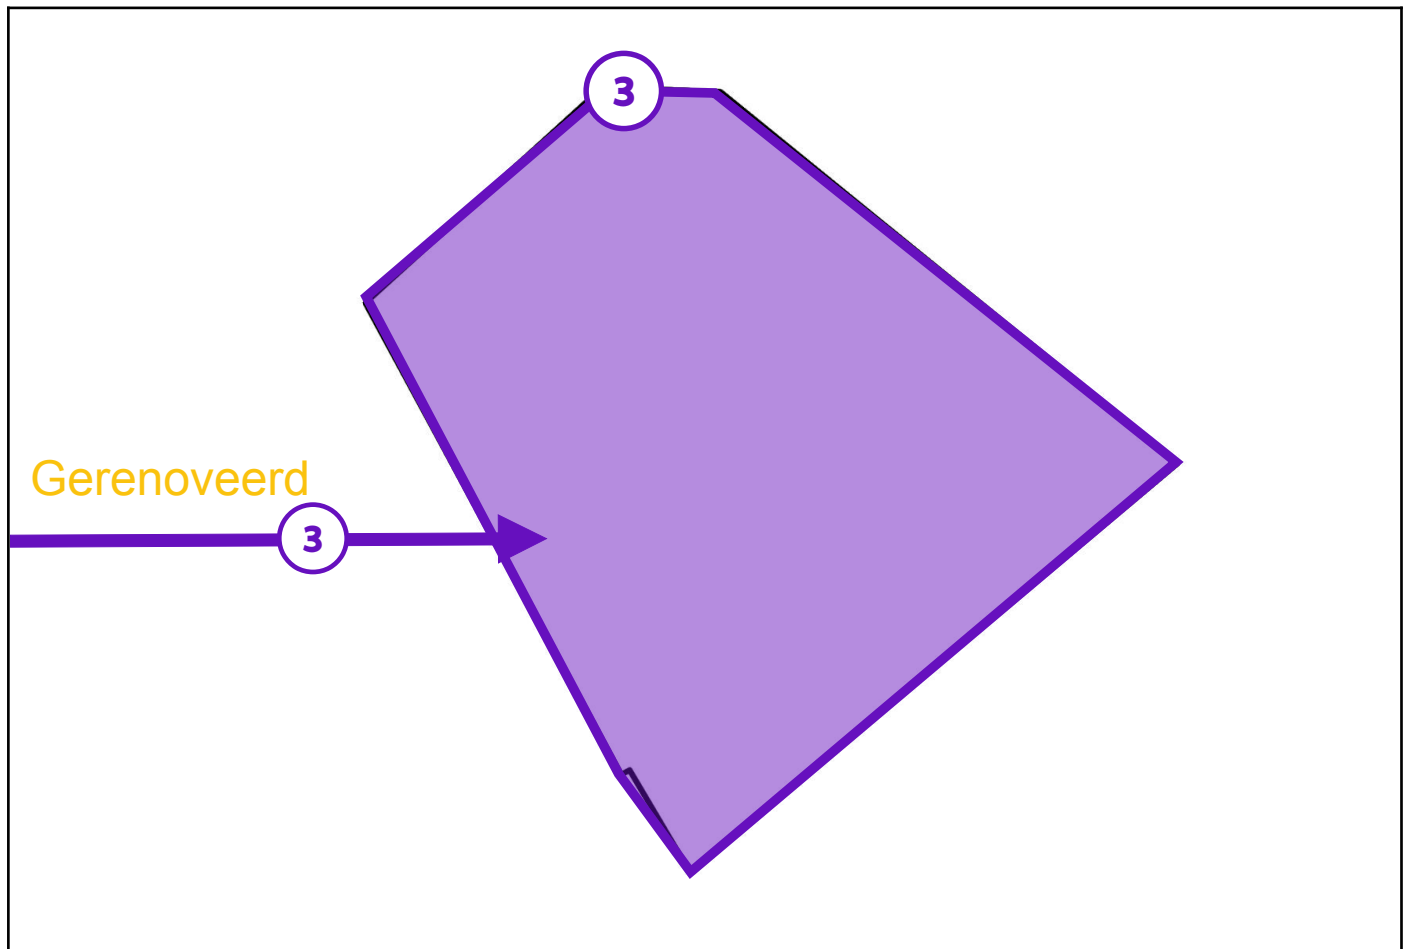
## Plan 1.6: Hoofdgebouw plan

De woning werd volledig verbouwd van een gezinswoning naar appartementen in 2013, op het plan is de datum van aanvraag duidelijk te zien;

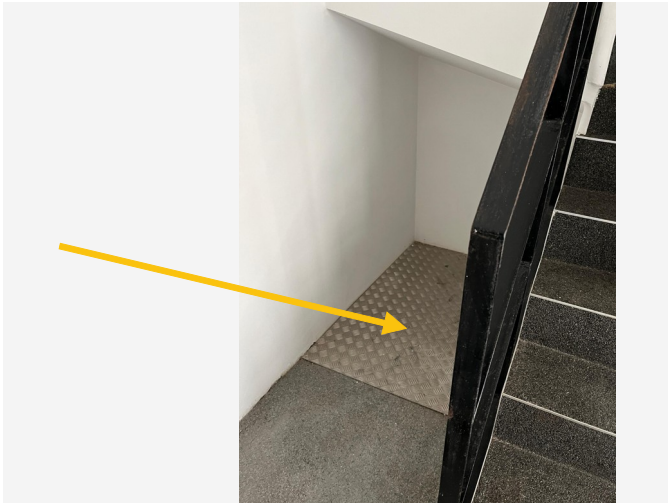
Situeringsfoto

**Reden:** Slotvaste toegangspoort, -deur of -luik

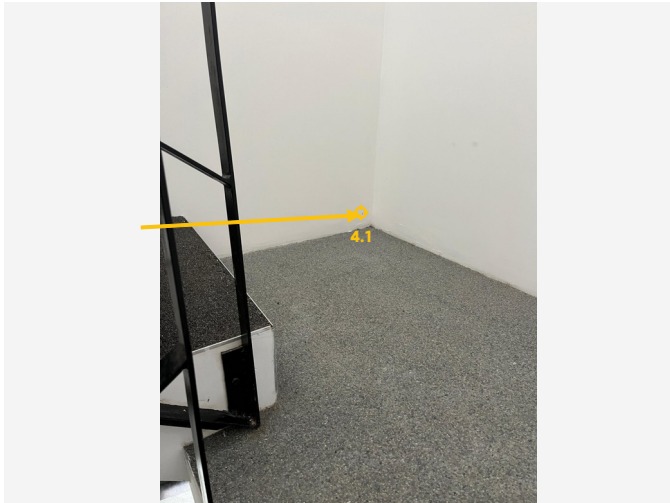
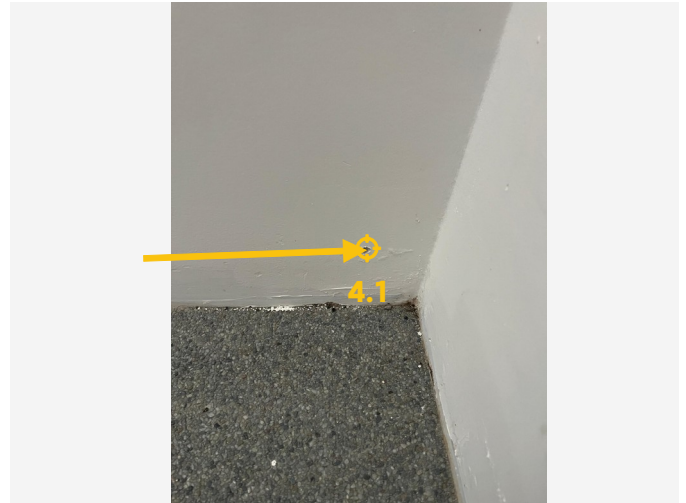
## Fiche 4: Pleisterwerk muren

Geen asbest

| # | Type | Referentie | Resultaat |
|---|---|---|---|
| 4.1 | Mengmonster | 66849-S1 | Geen asbest |

| Bindmiddel van materiaal | Gips - kalk |

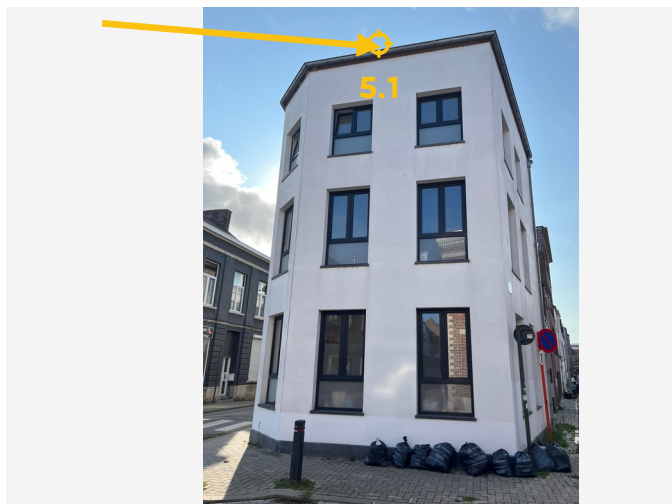
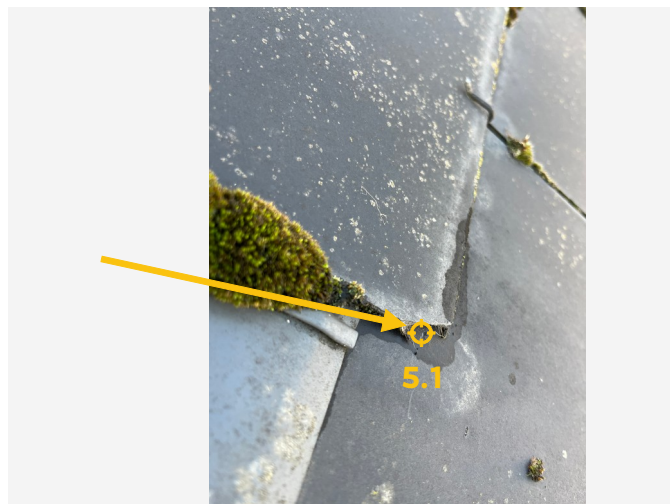
## Fiche 5: Leien dak

Geen asbest

| # | Type | Referentie | Resultaat |
|---|---|---|---|
| 5.1 | Puntmonster | 66849-S3 | Geen asbest |

| Bindmiddel van materiaal | Cement |

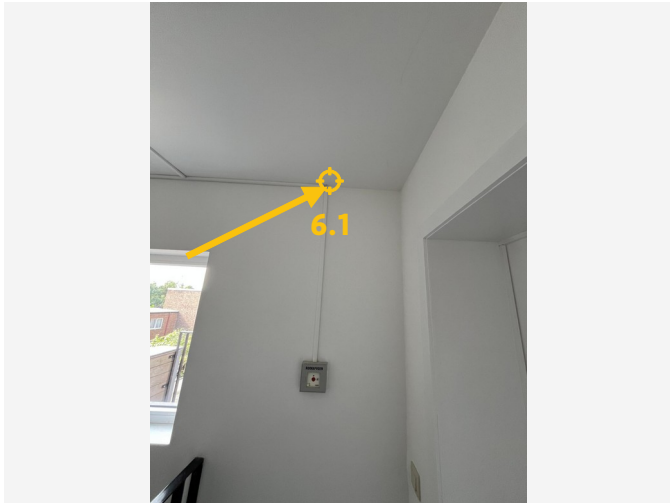
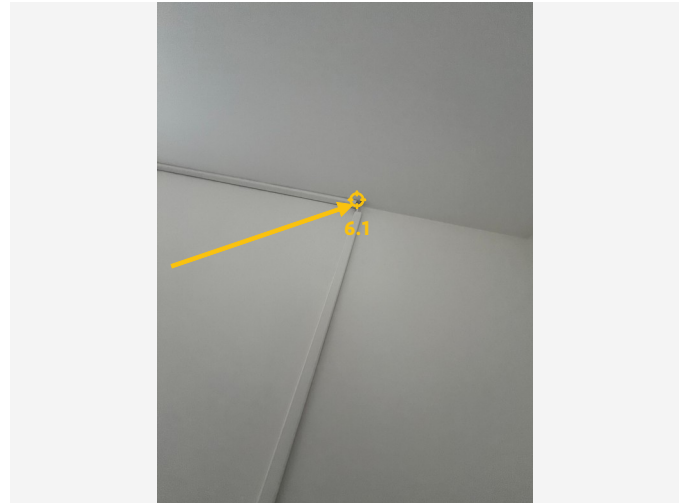
## Fiche 6: Pleisterwerk plafonds

Geen asbest

| # | Type | Referentie | Resultaat |
|---|---|---|---|
| 6.1 | Mengmonster | 66849-S2 | Geen asbest |

| Bindmiddel van materiaal | Gips - kalk |
