Asbestinventarisatetest

Kabbeekvest 69, 3300 Tienen

Attestnummer : 20260518-000424.000

Uitgegeven op : 18.05.2026

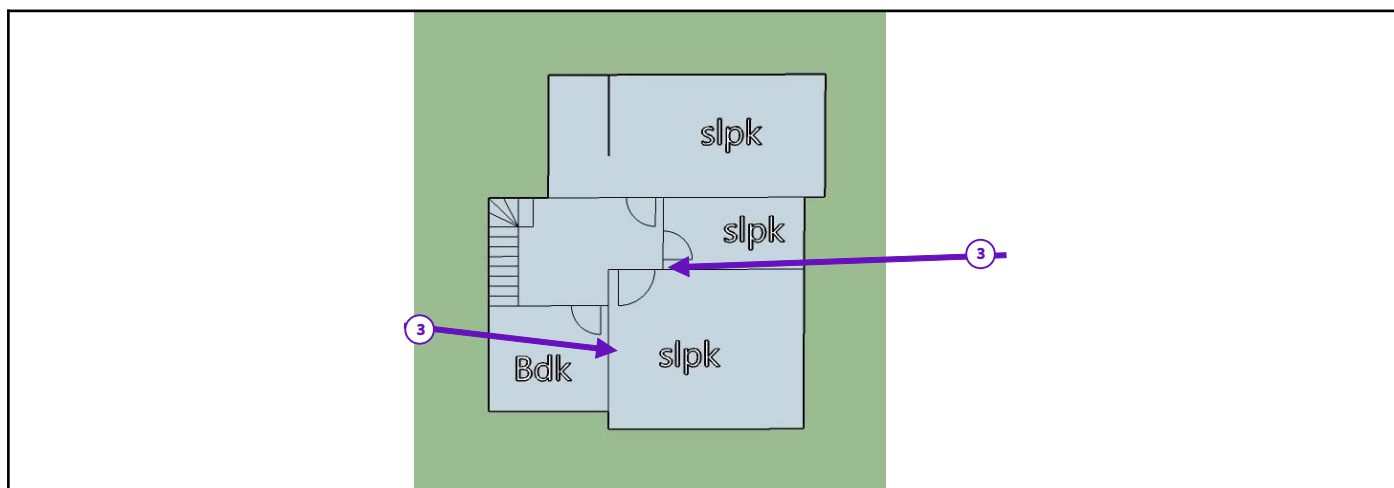
Plan 1.8: 3300 Tienen Kabbeekvest 69 1e vd

Beschrijving	Type	Actie
3. Schouw	Beperking	-

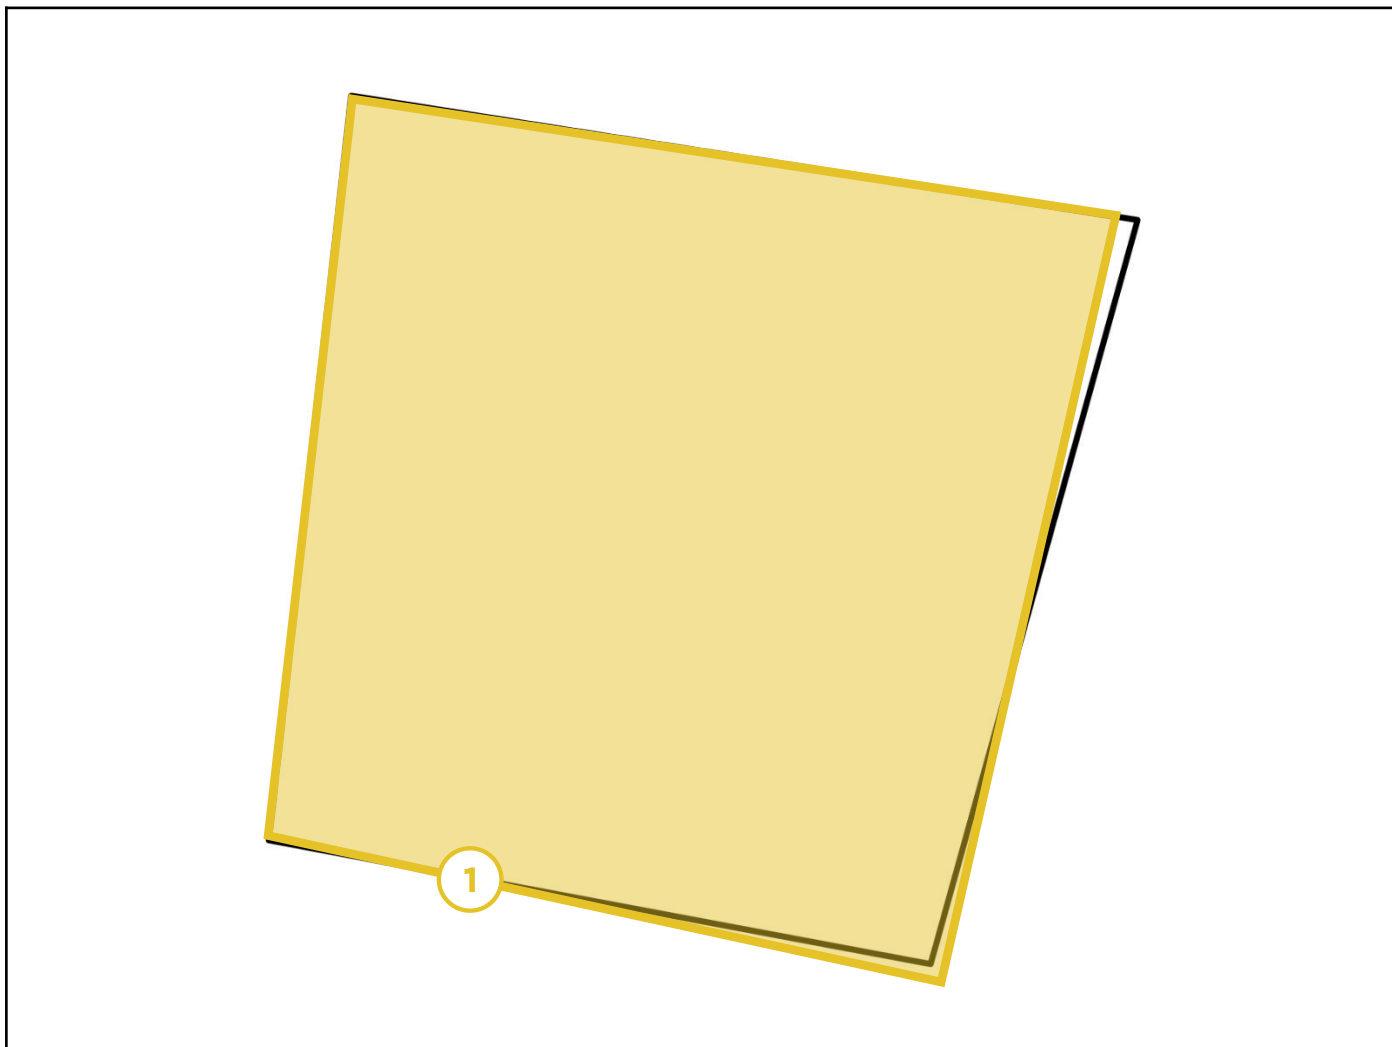
Plan 2.1: Constructie plan

Beschrijving	Type	Actie
1. Roofing	Asbestmateriaal	Zorgvuldig beheren

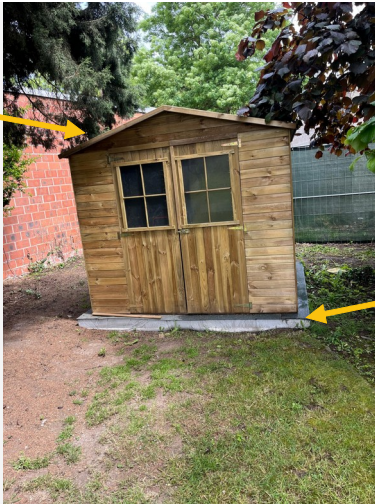
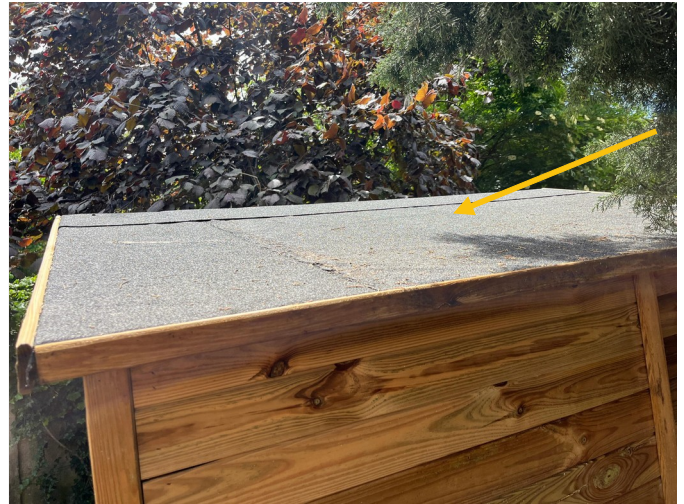
Het asbestmateriaal valt onder de mijlpaal van 2040.

Eindbeoordeling materiaalrisico	Zeer laag materiaalrisico en/of zeer lage kans op vezelvrijgave
---------------------------------	---

Beschrijving	Roofing
Omgeving	Buiten
Primaire drager	Plat dak
Asbestmateriaal	Dak- en gevelbekleding - Roofing
Bindmiddel van asbestmateriaal	Bitumen (roofing, teer, asfalt)
Gebondenheid op basis van bindmiddel	Hecht
Hoeveelheid (oppervlakte - aantal)	<ul style="list-style-type: none">• 16,00 m² - 1 stuk
Totale oppervlakte	16,00 m ²
Eenvoudig bereikbaar	Ja
Bevestigingswijze	<ul style="list-style-type: none">• Verlijmd, ingegoten, versmeerd
Identificatiemethode	<p>De asbestdeskundige beoordeelt het materiaal als asbestverdacht en dus asbesthoudend, en dit zonder monsternamen.</p> <p>Motivatie: De opdrachtgever weigert om het materiaal te laten bemonsteren.</p>
Destructieve handeling voor identificatie	Nee
Opmerking	<p>Maten, gewichten, en hoeveelheden zijn louter indicatief en kunnen derhalve niet gebruikt worden als basis voor offertes of berekeningen.</p> <p>Bitumineuze toepassingen moeten volgens het inspectieprotocol altijd aangemerkt worden als asbestverdacht tot het tegendeel bewezen is via staalname of factuur (bwjr na 2001). Momenteel is er geen factuur beschikbaar, maar het schuurtje ziet er wel recent uit.</p>

- Zorg voor een veilig beheer. Vermijd het beschadigen van het asbestmateriaal. Controleer de toestand jaarlijks op wijzigingen.
- Voer bijkomende staalname(s) uit.

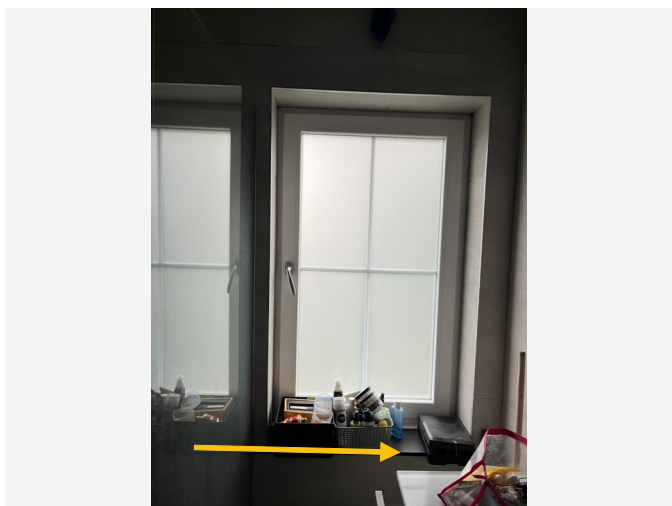
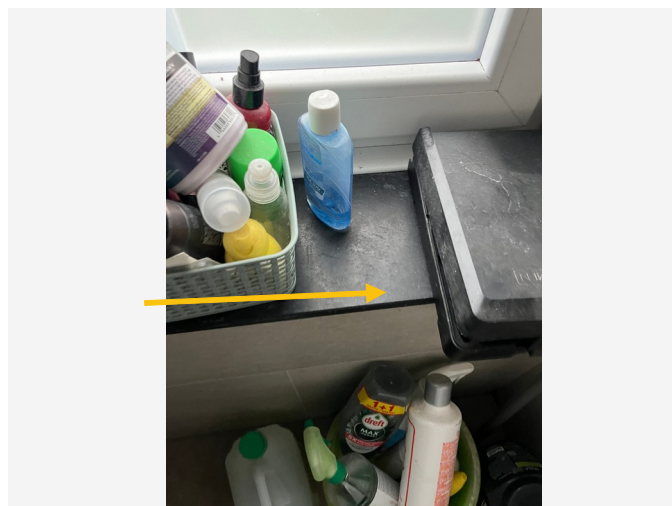
Het asbestmateriaal valt onder de mijlpaal van 2040.

Staalname van deze toepassing kan duidelijkheid verschaffen of deze toepassing al dan niet asbest verdacht is. En welke asbestsoorten desgevallend aanwezig zijn.

Laag materiaalrisico en/of verlaagde kans op vezelvrijgave

Beschrijving	Vensterbanken type massal
Omgeving	Binnen
Primaire drager	Wandopening verticaal (raam, deur, ...)
Asbestmateriaal	Plaat, paneel, tablet - Type Massal
Bindmiddel van asbestmateriaal	Cement
Gebondenheid op basis van bindmiddel	Hecht
Hoeveelheid (oppervlakte - dikte - aantal)	• 0,35 m ² - 2,00 cm - 12 stuks
Totaal volume	0,084 m ³
Eenvoudig bereikbaar	Ja
Bevestigingswijze	• Verlijmd, ingegoten, versmeerd
Identificatiemethode	De asbestdeskundige beoordeelt het materiaal als asbestverdacht en dus asbesthoudend, en dit zonder monsternamen. Motivatie: De opdrachtgever weigert om het materiaal te laten bemonsteren.
Destructieve handeling voor identificatie	Nee
Opmerking	Maten, gewichten, en hoeveelheden zijn louter indicatief en kunnen derhalve niet gebruikt worden als basis voor offertes of berekeningen.

- Zorg voor een veilig beheer. Vermijd het beschadigen van het asbestmateriaal. Controleer de toestand jaarlijks op wijzigingen.
- Voer bijkomende staalname(s) uit.

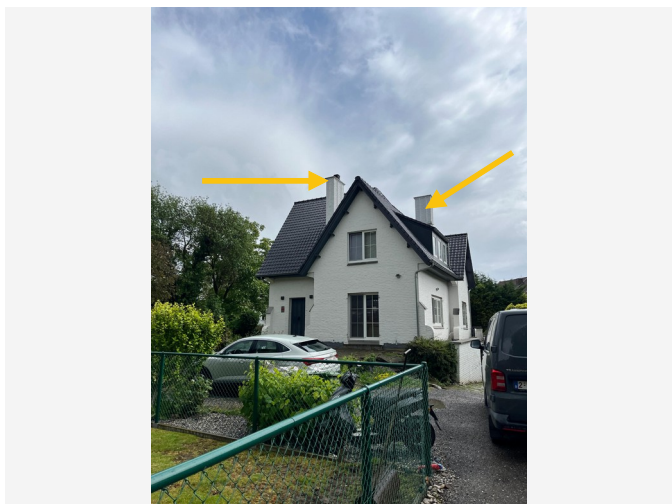
Situeringfoto

Tijdelijke beperking

Reden: Het te onderzoeken materiaal situeert zich hoger dan 3,50 m te rekenen vanaf een veilige ondergrond

Uitleg van de asbestdeskundige: De binnenkant van de schouw is niet waarneembaar. De schouw bevat binnenin mogelijk een asbestcement rookgaskanaal. Laat dit onderzoeken bij eventuele werken.

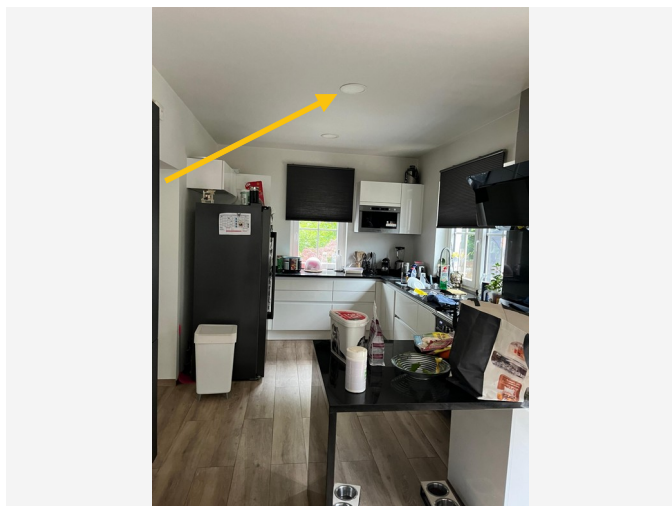
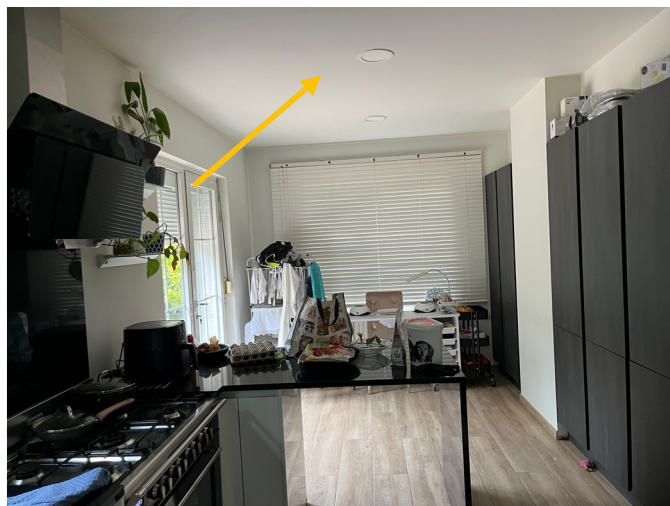
De plafonds werden afgewerkt met niet-asbestverdachte voorzetpanelen die inspectie van de bedekte structuur (opbouw, pleisterwerk) verhinderen.

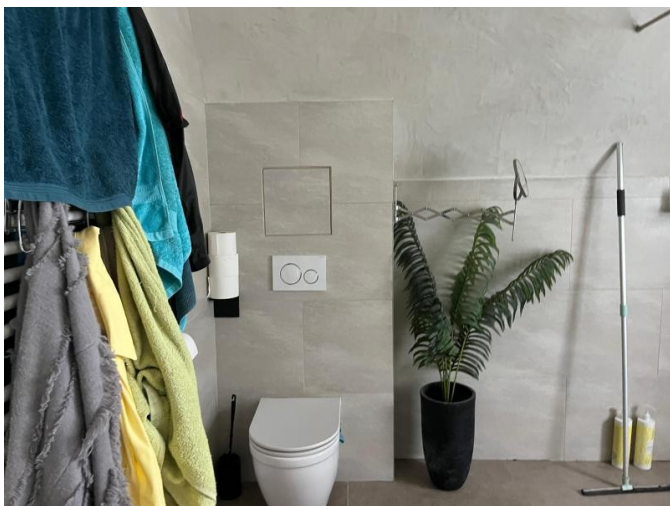
Situeringfoto

Er werd een niet-destructief onderzoek uitgevoerd, de lijmlaag achter tegels en plinten kan echter asbestverdacht zijn. Dit kon niet worden onderzocht binnen de scope van deze opdracht.

De badkamer en de wc werden wel gerenoveerd, maar hiervan is geen bewijsmateriaal aanwezig.

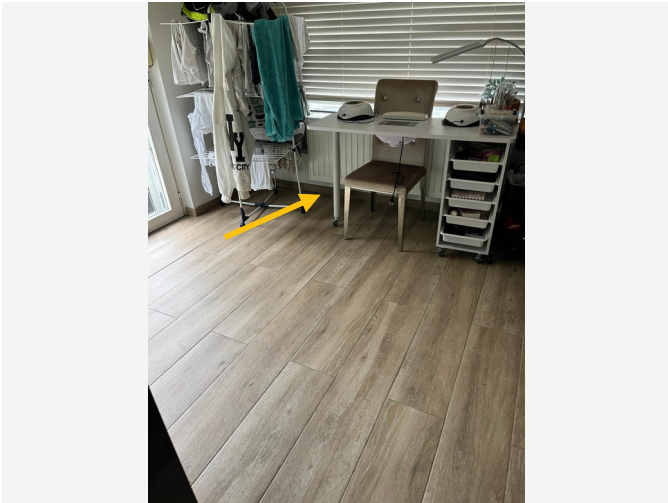
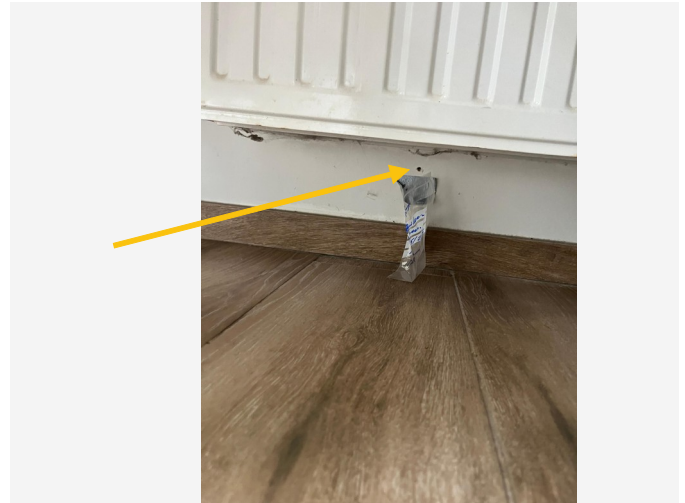
Fiche 7: Pleisterwerk muren

Geen asbest

#	Type	Referentie	Resultaat
7.1	Mengmonster	A-2537/S1	Geen asbest

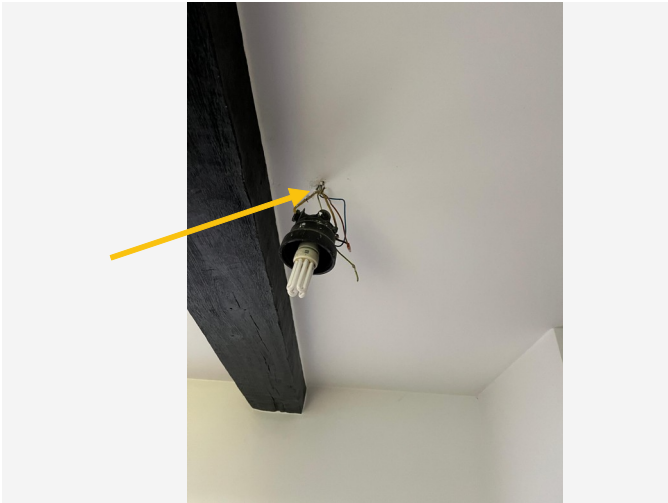
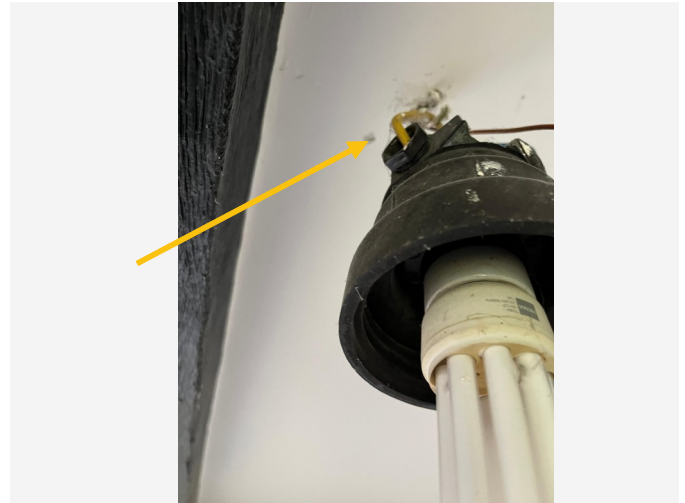
Fiche 8: Pleisterwerk plafonds

Geen asbest

#	Type	Referentie	Resultaat
8.1	Mengmonster	A-2537/S2	Geen asbest

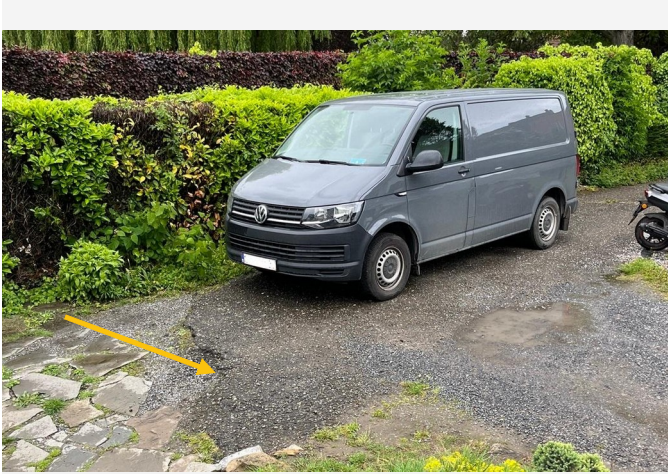
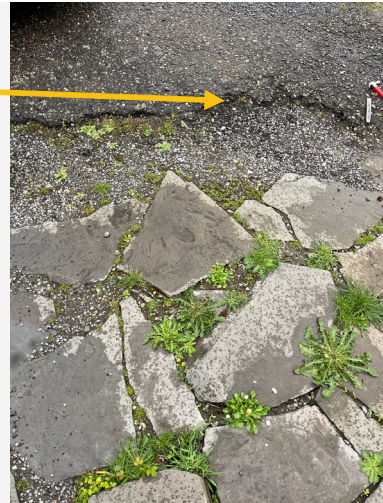
Fiche 9: Asfalt

Geen asbest

#	Type	Referentie	Resultaat
9.1	Puntmonster	A-2537/S4	Geen asbest

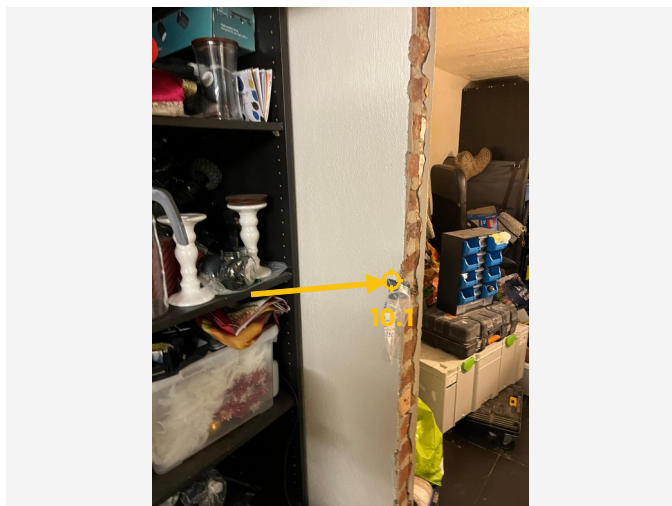
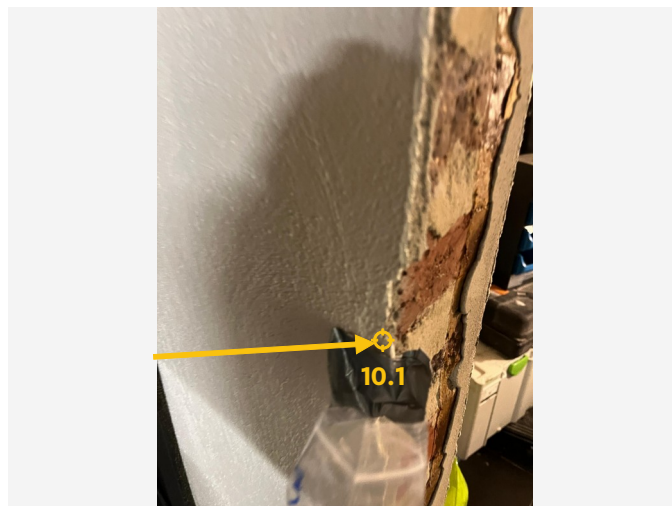
Geen asbest

#	Type	Referentie	Resultaat
10.1	Mengmonster	A-2537/S3	Geen asbest
