# Asbestinventarisatetest

Woluwedal 8/113, 1932 Zaventem

Attestnummer : 20260605-000089.000

Uitgegeven op : 05.06.2026

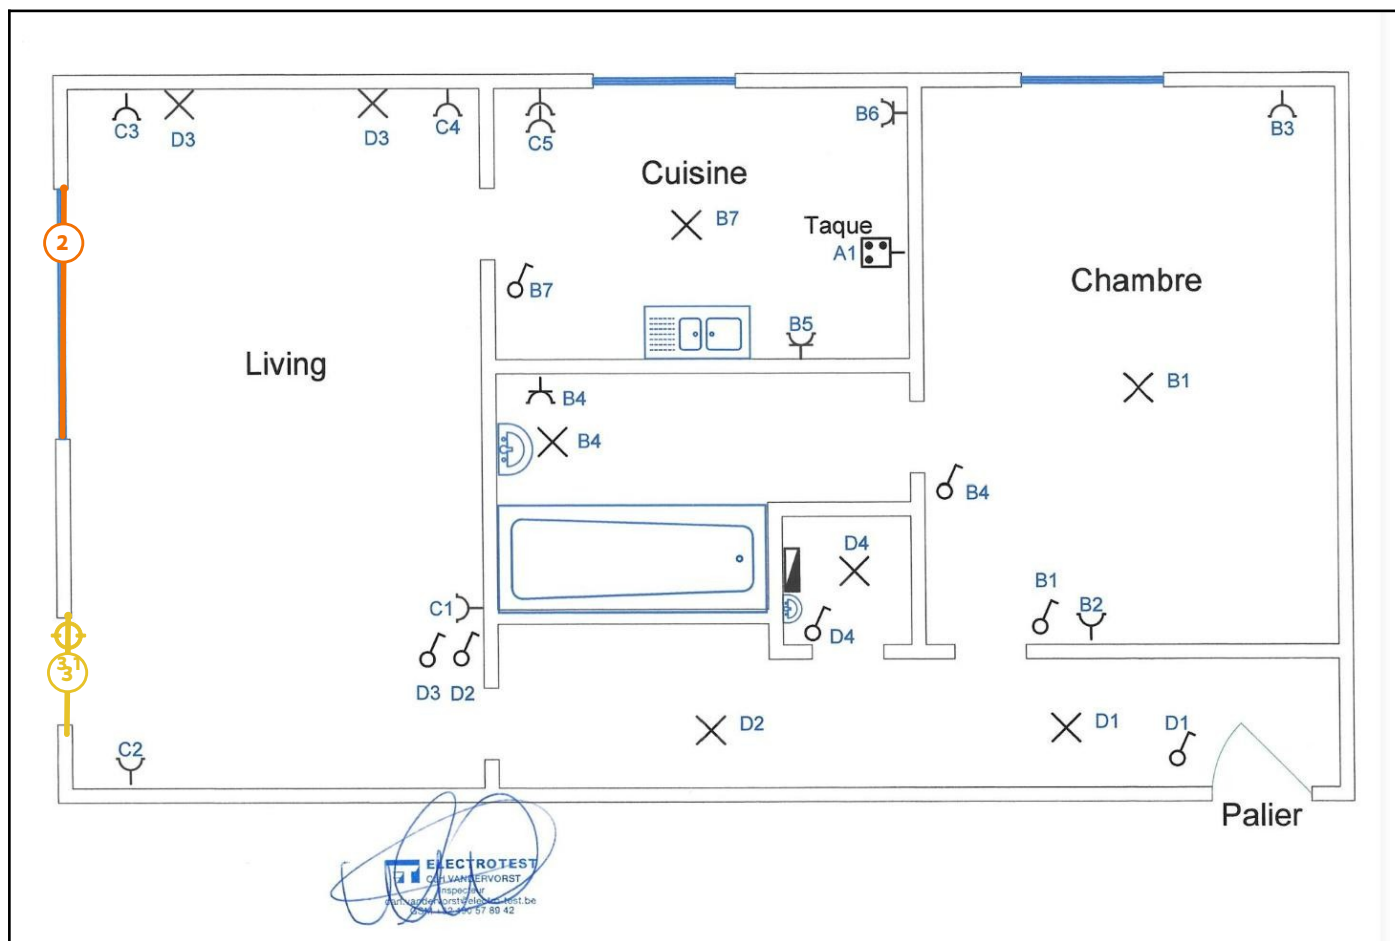
# Plan 1.1: Bus Varia

Beschrijving	Type	Actie
2. tweezijdig glasalpaneel geïsoleerd raam	Asbestmateriaal	Verwijderen
3. mastiek raam (muur/schrijnwerk)	Asbestmateriaal	Zorgvuldig beheren
3.1 Code: ID3	Puntmonster	-

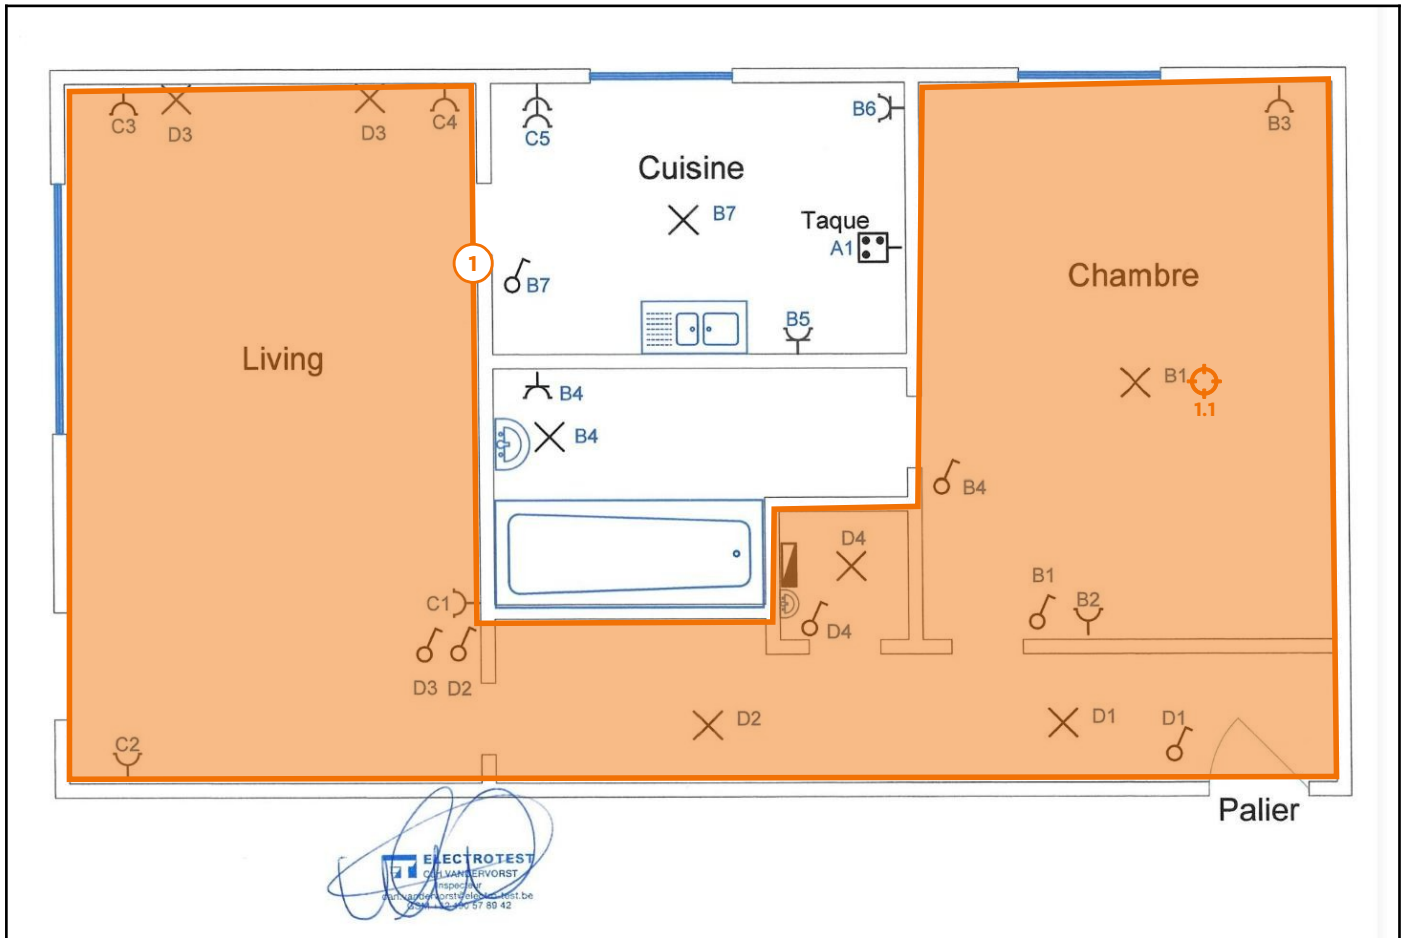
## Plan 1.2: Bus 113 Vloer

Beschrijving	Type	Actie
1. Lijm	Asbestmateriaal	<b>Verwijderen</b>
1.1 Code: PM01	Puntmonster	-

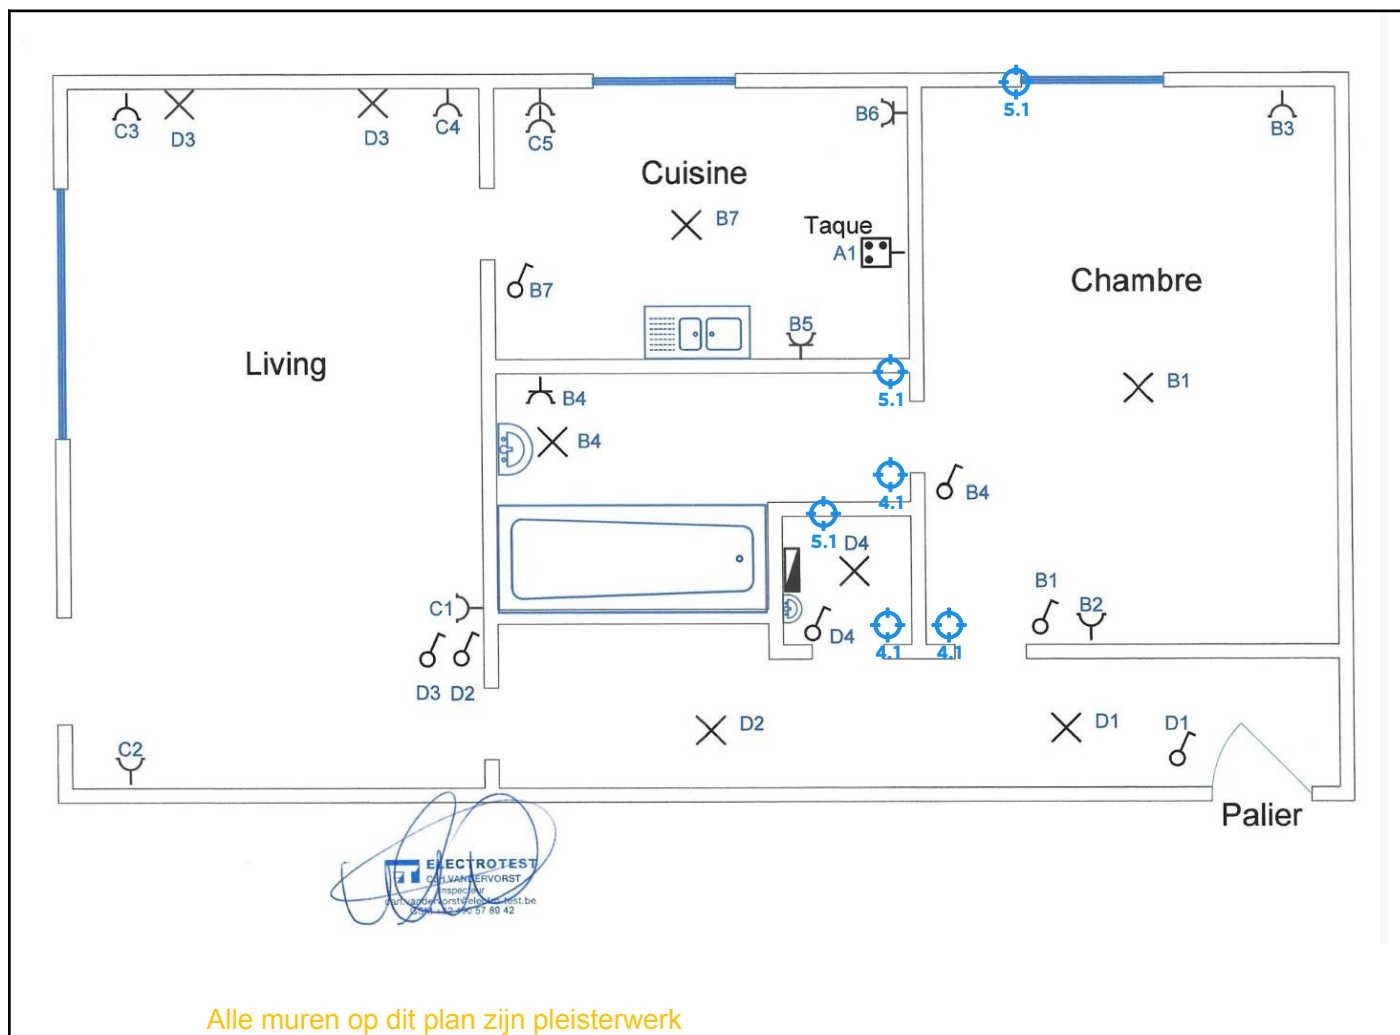
## Plan 1.4: Bus 113 Wanden

Beschrijving	Type	Actie
4. Pleisterwerk Plafonds	Geen asbest	-
4.1 Code: MM02	Mengmonster	-
5. Pleisterwerk Wanden	Geen asbest	-
5.1 Code: MM01	Mengmonster	-

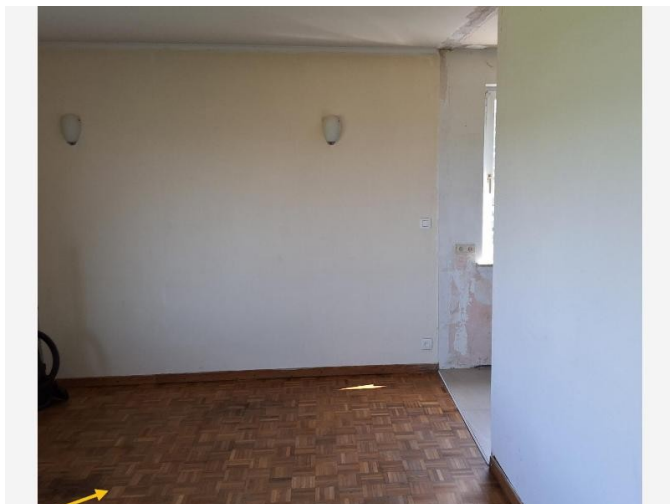
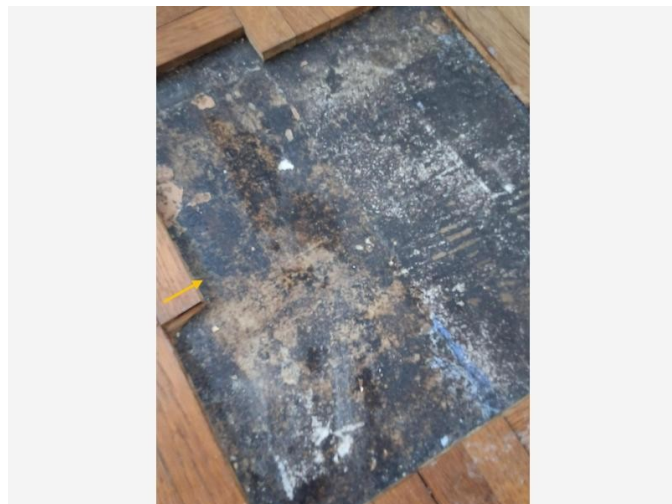
Het asbestmateriaal valt onder de mijlpaal van 2040.

Eindbeoordeling materiaalarisico	Verhoogd materiaalarisico en/of verhoogde kans op vezelvrijgave
----------------------------------	---

Gebondenheid	Categorie 1: hechtgebonden in oorsprong
Asbestsoort (vezeltype)	Alleen chrysotiel aanwezig
Asbestconcentratie	Laag (< 50%)
Afschermingsgraad van het gehele materiaal	Geheel of deels vrij aan binnenluchtstromen
Toestand van het materiaal	Matig beschadigd, matig verweerd

#	Type	Referentie	Resultaat
1.1	Puntmonster	PM01	Chrysotiel

Beschrijving	Lijm
Omgeving	Binnen
Primaire drager	Vloer
Asbestmateriaal	In-situ afwerkingslagen - Lijmlaag
Bindmiddel van asbestmateriaal	Lijm
Gebondenheid op basis van bindmiddel	Hecht
Hoeveelheid (oppervlakte - dikte - aantal)	<ul style="list-style-type: none"><li>• 35,00 m<sup>2</sup> - 1,00 mm - 1 stuk</li></ul>
Totaal volume	0,035 m <sup>3</sup>
Eenvoudig bereikbaar	Ja
Bevestigingswijze	<ul style="list-style-type: none"><li>• Verlijmd, ingegoten, versmeerd</li></ul>
Identificatiemethode	Een monstername door de asbestdeskundige met laboanalyse door een asbestlabo.
Destructieve handeling voor identificatie	Nee
Opmerking	De hoeveelheid is een zo nauwkeurig mogelijke opmeting. Hieraan kunnen evenwel geen rechten worden ontleend.

Verwijderen

- Zorg voor een veilig beheer. Vermijd het beschadigen van het asbestmateriaal. Controleer de toestand jaarlijks op wijzigingen.

- Hermetische zone (erkend asbestverwijderaars)  
Deze toepassing kan enkel door een erkende asbestverwijderaars via de methodiek van hermetische zone verwijderd worden omdat verwijdering via de methodiek van eenvoudige handelingen en/of couveusezakmethode niet mogelijk is; en er automatisch een verhoogd risico op vrijgave van asbestvezels (max. concentratie 0,01 vezels/cm - CODEX Art. VI.3-54) ontstaat. (Bron: CODEX - Art. VI.3-61.- par 1.)

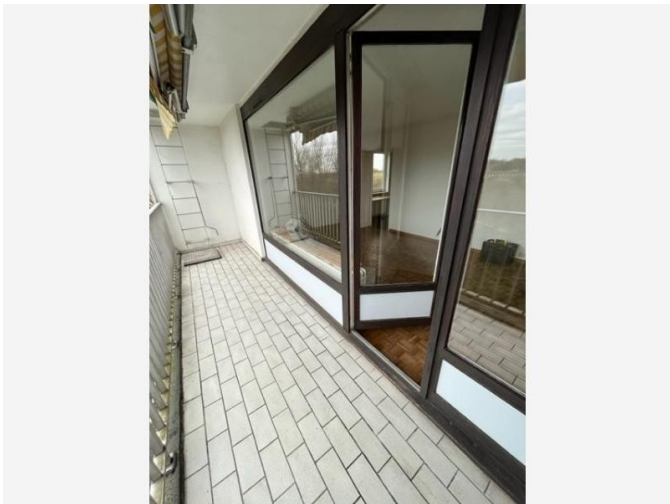
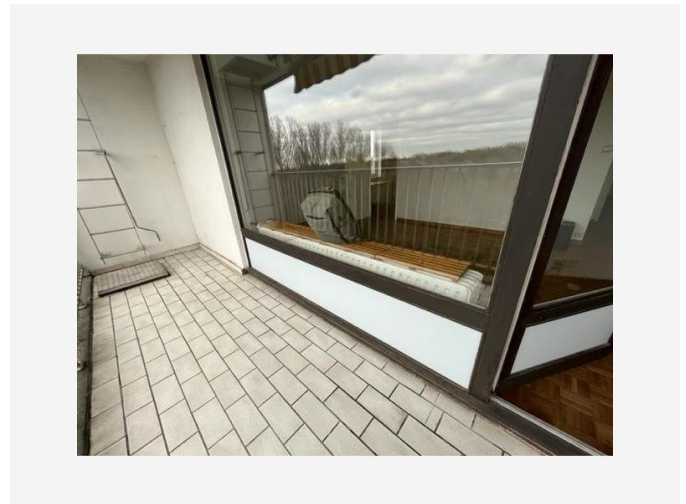
Het asbestmateriaal valt onder de mijlpaal van 2040.

Eindbeoordeling materiaalrisico	Verhoogd materiaalrisico en/of verhoogde kans op vezelvrijgave
---------------------------------	--

Gebondenheid	Categorie 1: hechtgebonden in oorsprong
Asbestsoort (vezeltype)	Crocidoliet aanwezig
Asbestconcentratie	Laag (< 50%)
Afschermingsgraad van het gehele materiaal	Geheel of deels vrij aan de binnenlucht, maar geen contact met binnenluchtstromen
Toestand van het materiaal	Licht beschadigd, licht verweerd. Intacte calciumsilicaatplaat of materiaal met categorie 3-gebondenheid

Beschrijving	tweezijdig glasalpaneel geïsoleerd raam
Omgeving	Grenst aan binnen- en buitenlucht
Primaire drager	Wandopening verticaal (raam, deur, ...)
Asbestmateriaal	Plaat, paneel, tablet - Geëmailleerd, type Glasal
Bindmiddel van asbestmateriaal	Cement
Gebondenheid op basis van bindmiddel	Hecht
Hoeveelheid (oppervlakte - dikte - aantal)	• 4,00 m <sup>2</sup> - 0,40 cm - 1 stuk
Totaal volume	0,016 m <sup>3</sup>
Eenvoudig bereikbaar	Ja
Bevestigingswijze	• Geklemd
Identificatiemethode	De asbestdeskundige beoordeelt het materiaal als asbesthoudend, en dit zonder monsternamen.
Destructieve handeling voor identificatie	Nee
Opmerking	Het paneel bestaat uit een dubbelzijdig glasalpaneel met isolatie er tussenin.

[Verwijderen](#)

- Zorg voor een veilig beheer. Vermijd het beschadigen van het asbestmateriaal. Controleer de toestand jaarlijks op wijzigingen.

- Eenvoudige handelingen: mag via doe-het-zelf of door werknemer(s) met opleidingsattest eenvoudige handelingen  
De plaat kan met eenvoudige handelingen verwijderd worden door een doe-het-zelver. Bij het verwijderen moet steeds rekening worden gehouden met alle milieu- en veiligheidsvoorschriften.

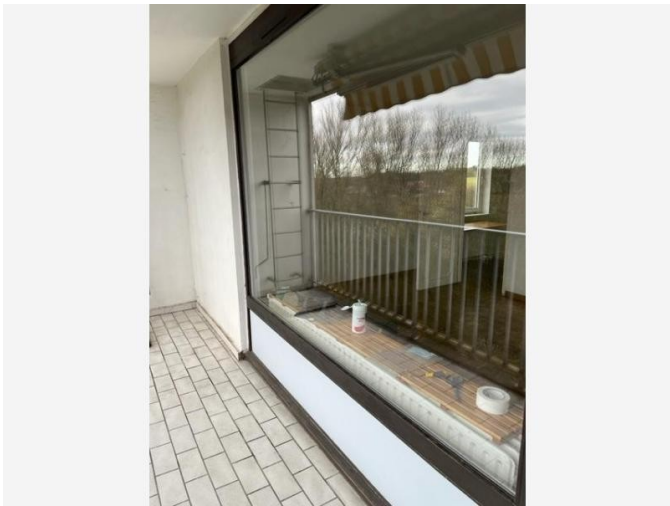
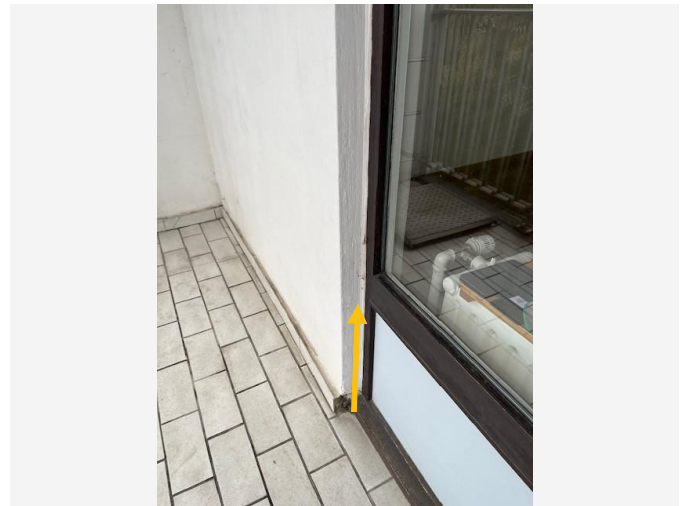
Het asbestmateriaal valt onder de mijlpaal van 2040.

Eindbeoordeling materiaalrisico	Laag materiaalrisico en/of verlaagde kans op vezelvrijgave
---------------------------------	--

Gebondenheid	Categorie 1: hechtgebonden in oorsprong
Asbestsoort (vezeltype)	Alleen chrysotiel aanwezig
Asbestconcentratie	Laag (< 50%)
Afschermingsgraad van het gehele materiaal	Geheel of deels vrij aan de buitenlucht, maar geen contact met binnenlucht
Toestand van het materiaal	Licht beschadigd, licht verweerd. Intacte calciumsilicaatplaat of materiaal met categorie 3-gebondenheid

#	Type	Referentie	Resultaat
3.1	Puntmonster	ID3	Chrysotiel

<b>Beschrijving</b>	mastiek raam (muur/schrijnwerk)
<b>Omgeving</b>	Buiten
<b>Primaire drager</b>	Wandopening verticaal (raam, deur, ...)
<b>Asbestmateriaal</b>	In-situ afwerkingslagen - Pasta, stopverf, voegsel, stopsel, vulsel, mastiek, kitten, ...
<b>Bindmiddel van asbestmateriaal</b>	Kitten, mastiek, pasta
<b>Gebondenheid op basis van bindmiddel</b>	Hecht
<b>Hoeveelheid (gewicht - aantal)</b>	<ul style="list-style-type: none"><li>• 0,50 kg - 1 stuk</li></ul>
<b>Totaal gewicht</b>	0,50 kg
<b>Eenvoudig bereikbaar</b>	Ja
<b>Bevestigingswijze</b>	<ul style="list-style-type: none"><li>• Verlijmd, ingegoten, versmeerd</li></ul>
<b>Identificatiemethode</b>	Een monstername door de asbestdeskundige met laboanalyse door een asbestlabo.
<b>Destructieve handeling voor identificatie</b>	Nee

Zorgvuldig beheren

- Zorg voor een veilig beheer. Vermijd het beschadigen van het asbestmateriaal. Controleer de toestand jaarlijks op wijzigingen.

- Eenvoudige handelingen: enkel door erkend asbestverwijderaar  
De mastiek moet door een erkend asbestverwijderaar verwijderd worden met behulp van eenvoudige handelingen. Bij het verwijderen moet steeds rekening worden gehouden met alle milieu- en veiligheidsvoorschriften.

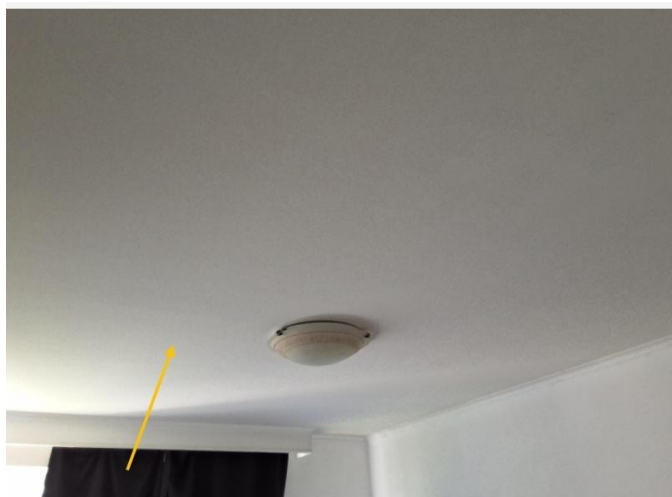
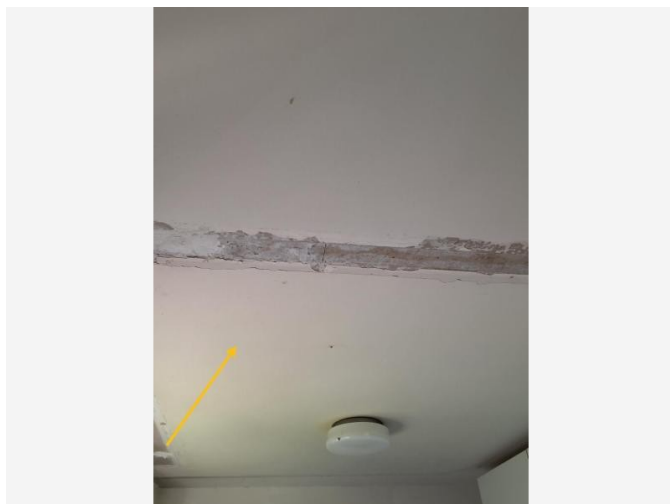
## Fiche 4: Pleisterwerk Plafonds

Geen asbest

#	Type	Referentie	Resultaat
4.1	Mengmonster	MM02	Geen asbest

<b>Beschrijving</b>	Pleisterwerk Plafonds
<b>Omgeving</b>	Binnen
<b>Primaire drager</b>	Plafond
<b>Bindmiddel van materiaal</b>	Gips - kalk
<b>Gebondenheid op basis van bindmiddel</b>	Niet-hechtgebonden
<b>Hoeveelheid (oppervlakte - dikte - aantal)</b>	• 200,00 m <sup>2</sup> - 1,00 cm - 1 stuk
<b>Totaal volume</b>	2,00 m <sup>3</sup>
<b>Identificatiemethode</b>	Een monstername door de asbestdeskundige met laboanalyse door een asbestlabo.
<b>Destructieve handeling voor identificatie</b>	Nee
<b>Opmerking</b>	De hoeveelheid is een zo nauwkeurig mogelijke opmeting. Hieraan kunnen evenwel geen rechten worden ontleend. Waar mogelijk, wordt staalname uitgevoerd conform het inspectieprotocol: in een droge ruimte zoals een slaapkamer, in een natte ruimte zoals een keuken of badkamer, in een traphal en in een stookruimte.

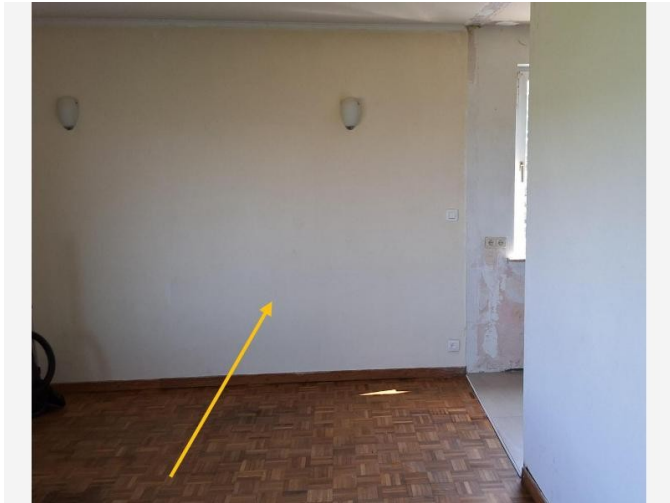
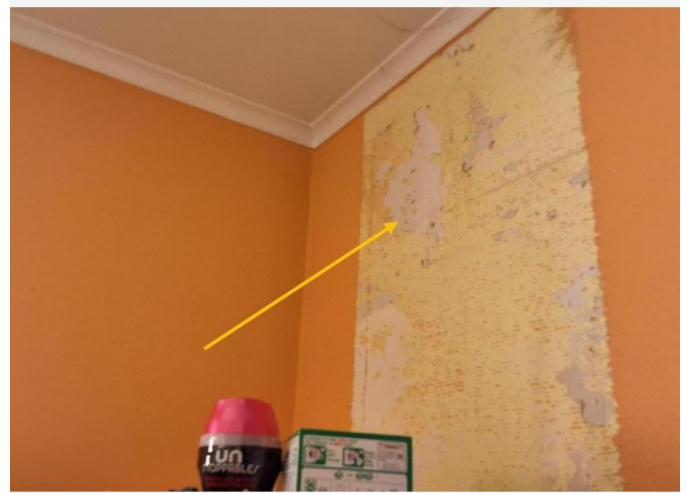
## Fiche 5: Pleisterwerk Wanden

Geen asbest

#	Type	Referentie	Resultaat
5.1	Mengmonster	MM01	Geen asbest

<b>Beschrijving</b>	Pleisterwerk Wanden
<b>Omgeving</b>	Binnen
<b>Primaire drager</b>	Binnenwand
<b>Bindmiddel van materiaal</b>	Gips - kalk
<b>Gebondenheid op basis van bindmiddel</b>	Niet-hechtgebonden
<b>Hoeveelheid (oppervlakte - dikte - aantal)</b>	• 300,00 m <sup>2</sup> - 1,00 cm - 1 stuk
<b>Totaal volume</b>	3,00 m <sup>3</sup>
<b>Identificatiemethode</b>	Een monstername door de asbestdeskundige met laboanalyse door een asbestlabo.
<b>Destructieve handeling voor identificatie</b>	Nee
<b>Opmerking</b>	De hoeveelheid is een zo nauwkeurig mogelijke opmeting. Hieraan kunnen evenwel geen rechten worden ontleend. Waar mogelijk, wordt staalname uitgevoerd conform het inspectieprotocol: in een droge ruimte zoals een slaapkamer, in een natte ruimte zoals een keuken of badkamer, in een traphal en in een stookruimte.
