Asbestinventarisatetest

Stationsplein 4, 2860 Sint-Katelijne-Waver

Attestnummer : 20260612-000125.000

Niet-asbestveilig

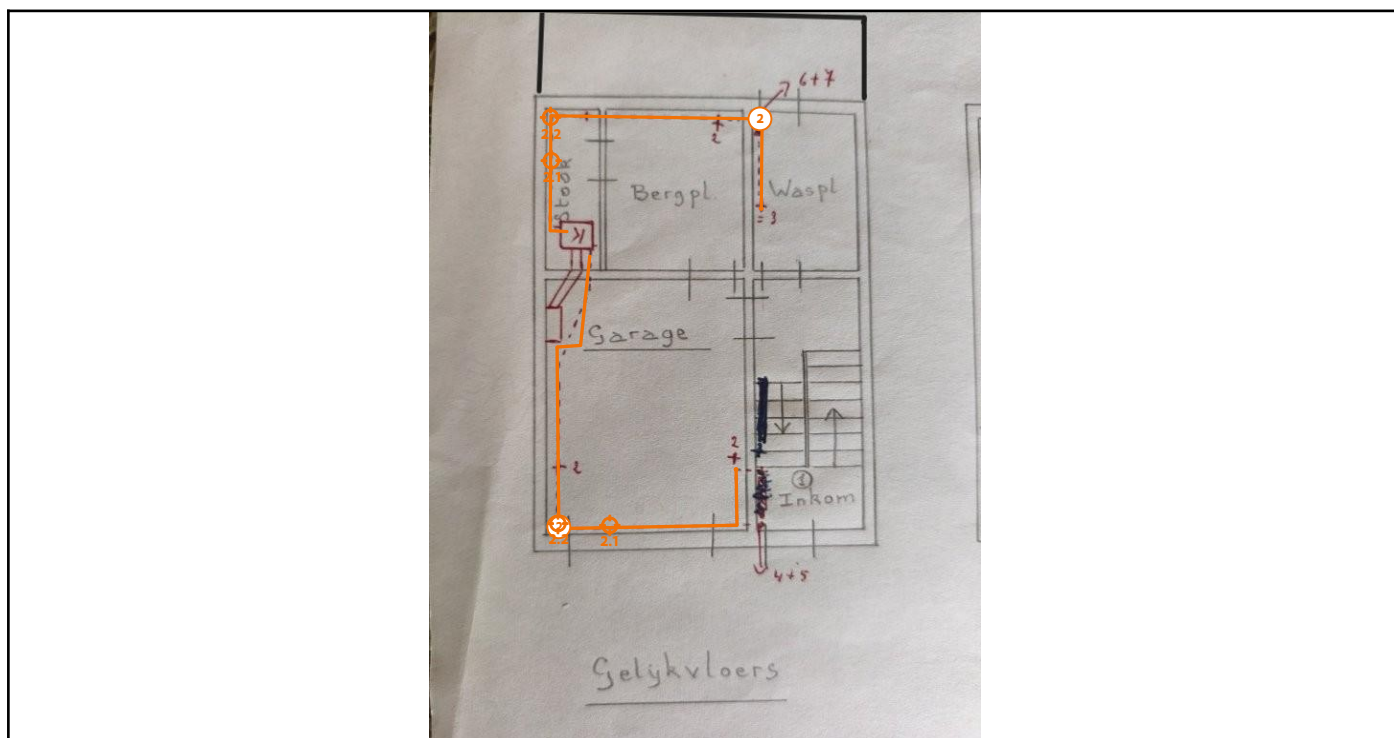
Plan 1.2: Gelijkvloers

Beschrijving	Type	Actie
2. Leidingisolatie: verdacht bocht/recht (staalname)	Asbestmateriaal	Verwijderen
2.1 Code: Gi1	Mengmonster	-
2.2 Code: Gi2	Mengmonster	-

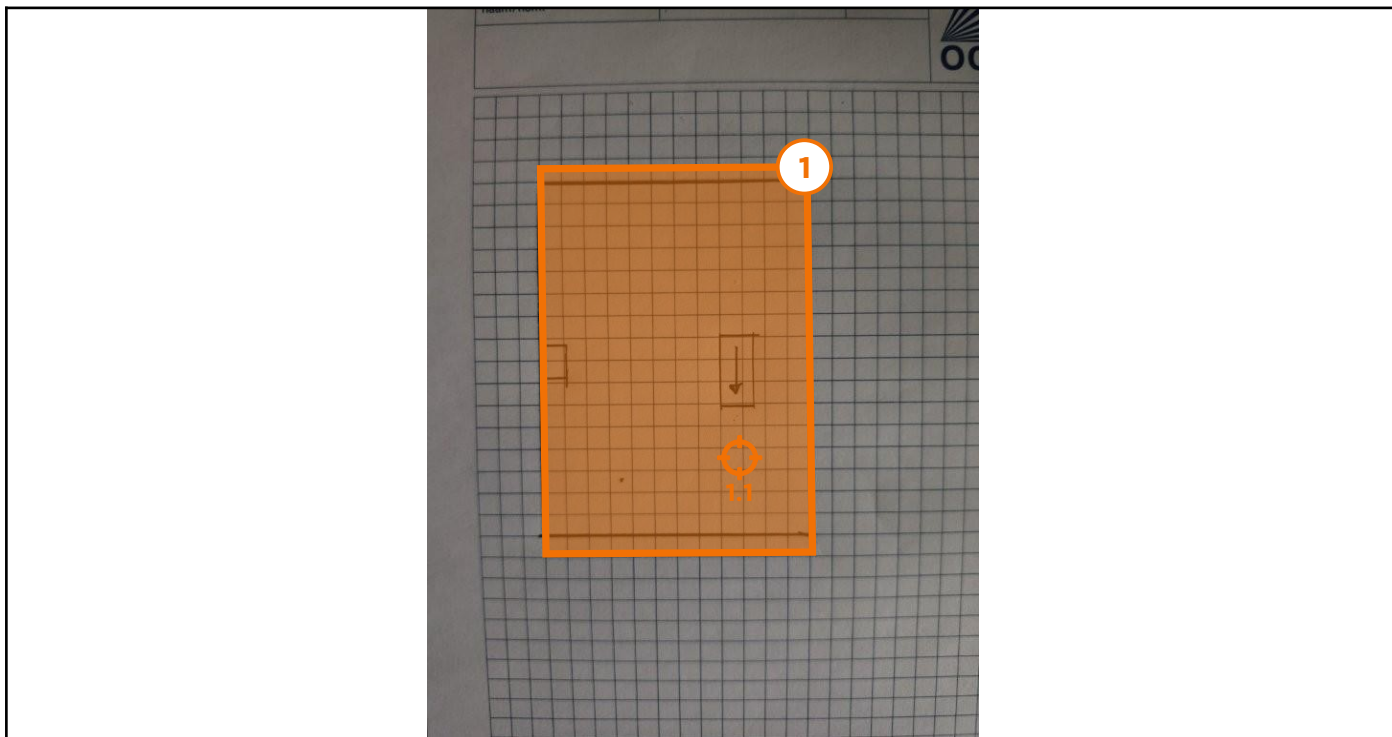
Plan 1.16: Zolder

Beschrijving	Type	Actie
1. Dakleien	Asbestmateriaal	Verwijderen
1.1 Code: Leien	Puntmonster	-

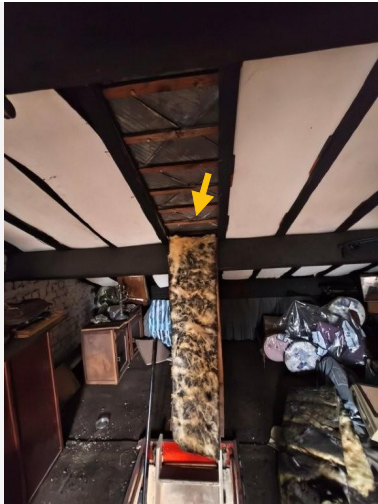
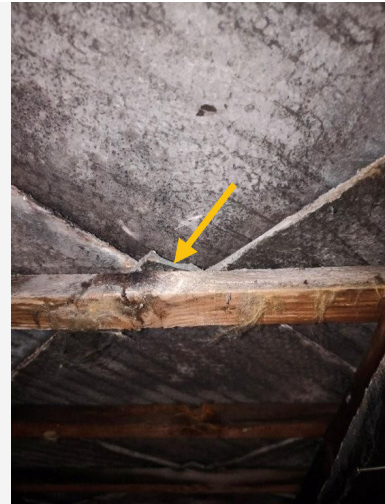
Reinigen/afschuren/ontmossen leien (leien mogen op geen enkele manier gereinigd of afgeschuurd worden. Totaalverbod sinds 27 april 2019)

Eindbeoordeling materiaalrisico	Laag materiaalrisico en/of verlaagde kans op vezelvrijgave
---------------------------------	--

Gebondenheid	Categorie 1: hechtgebonden in oorsprong
Asbestsoort (vezeltype)	Crocidoliet aanwezig
Asbestconcentratie	Laag (< 50%)
Afschermingsgraad van het gehele materiaal	Niet-stootvaste afscherming
Toestand van het materiaal	Matig beschadigd, matig verweerd

#	Type	Referentie	Resultaat
1.1	Puntmonster	Leien	Crocidoliet, Chrysotiel

Beschrijving	Dakleien
Omgeving	Grenst aan binnen- en buitenlucht
Primaire drager	Schuin dak
Asbestmateriaal	Dak- en gevelbekleding - Lei, shingle
Bindmiddel van asbestmateriaal	Cement
Gebondenheid op basis van bindmiddel	Hecht
Hoeveelheid (oppervlakte - aantal)	<ul style="list-style-type: none">• 60,00 m² - 1 stuk
Totale oppervlakte	60,00 m ²
Eenvoudig bereikbaar	Ja
Bevestigingswijze	<ul style="list-style-type: none">• Geklemd• Genageld, geniet
Identificatiemethode	Een monstername door de asbestdeskundige met laboanalyse door een asbestlabo.
Destructieve handeling voor identificatie	Nee
Opmerking	<p>Er werd een staal genomen aan een uitstekend stuk waardoor de waterdichtheid van de dakbedekking niet in het gedrang komt.</p> <p>De vermelde oppervlaktes, diktes en volumes betreffen een beredeneerde schatting. Er worden geen rechten verleend aan deze oppervlaktes/diktes/volumes.</p>

Verwijderen

- Verwijder dit asbestmateriaal zo snel mogelijk. Volg de toestand goed op.
- Hemelwater dat afspoelt van asbestcement daken of gevels kan asbestdeeltjes bevatten. Gebruik het enkel voor gesloten circuits (bv. spoelen toiletten). Reinig na het vervangen van het dak of de gevel de dakgoten en regenwaterput of -ton om asbesthoudend sediment of slib te verwijderen

- Eenvoudige handelingen: mag via doe-het-zelf of door werknemer(s) met opleidingsattest eenvoudige handelingen
EH via doe-het zelf Standaard dragen van de nodige wegwerp beschermingsmiddelen FFP 3 masker , handschoenen en tyvec CAT III type 5-6 , afwasbaar schoeisel Indien mogelijk de ondervloer afdekken , leien voorzichtig verwijderen, extra fixeren, niet breken , niet gooien, onmiddellijk verpakken of voorzichtig in container met asbest bag plaatsen. Voldoende benevelen/bevochtigen tijdens de duur van de werken. Gebruik geen storkokers. Voor hechtgebonden toepassingen: Bij verwijdering door doe-het-zelf moet men dit afval dubbel en luchtdicht verpakt aandienen bij het gemeentelijk recyclagepark. Men raadpleegt best op voorhand de voorwaarden van het recyclagepark. Indien leien in slechte staat zijn en kans bestaat op breken : Eenvoudige handeling opgeleid personeel , alle werknemer(s) moeten wel beschikken over een opleidingsattest eenvoudige handelingen 8u Zie ook link Zie <https://ovam.vlaanderen.be/wie-mag-wat->

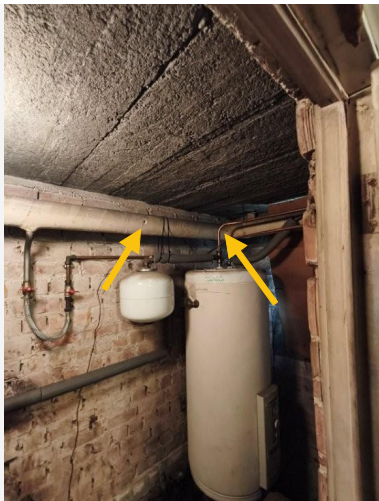
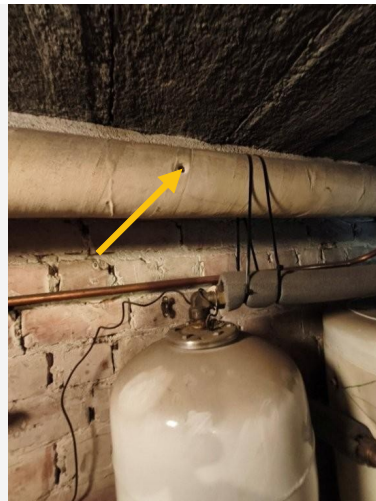
Eindbeoordeling materiaalrisico	Verhoogd materiaalrisico en/of verhoogde kans op vezelvrijgave
---------------------------------	--

Gebondenheid	Categorie 2: niet-hechtgebonden met matrix
Asbestsoort (vezeltype)	Amfibool aanwezig, uitgezonderd crocidoliet
Asbestconcentratie	Hoog ($\geq 50\%$)
Afschermingsgraad van het gehele materiaal	Geheel of deels vrij aan de binnenlucht, maar geen contact met binnenluchtstromen
Toestand van het materiaal	Licht beschadigd, licht verweerd. Intacte calciumsilicaatplaat of materiaal met categorie 3-gebondenheid

#	Type	Referentie	Resultaat
2.1	Mengmonster	Gi1	Amosiet, Chrysotiel
2.2	Mengmonster	Gi2	Amosiet, Chrysotiel

Beschrijving	Leidingisolatie: verdacht bocht/recht (staalname)
Omgeving	Binnen
Primaire drager	HVAC infrastructuur en uitrusting
Asbestmateriaal	In-situ afwerkingslagen - Thermische isolatie
Bindmiddel van asbestmateriaal	Gips - kalk
Gebondenheid op basis van bindmiddel	Niet-hechtgebonden
Hoeveelheid (lengte - omtrek - dikte - aantal)	<ul style="list-style-type: none">• 19,50 m - 35,00 cm - 1,00 cm - 1 stuk
Totaal volume	0,068 m ³
Eenvoudig bereikbaar	Ja
Bevestigingswijze	<ul style="list-style-type: none">• Verlijmd, ingegoten, versmeerd
Identificatiemethode	Een monstername door de asbestdeskundige met laboanalyse door een asbestlabo.
Destructieve handeling voor identificatie	Nee
Opmerking	<p>De vermelde lengtes, omtrekken en diktes betreffen een bereedeneerde schatting. Er worden geen rechten verleend aan deze lengtes, omtrekken en diktes . De dikte is een schatting die voorkomt uit de monsterplaatsen en is daarom niet altijd representatief.</p> <p>Er werden mengmonsters genomen volgens de richtlijnen van het inspectieprotocol.</p> <p>Er kunnen bijkomende stalen genomen worden om bepaalde zones uit te sluiten.</p>

Verwijderen

- Scherm in afwachting van verwijdering het asbestmateriaal af van luchtstromingen en verstoring: bijvoorbeeld door het te verpakken, te fixeren, af te dekken, signalisatie - afbakening aan te brengen, ...
- Verwijder dit asbestmateriaal zo snel mogelijk. Volg de toestand goed op.

- Hermetische zone (erkend asbestverwijderaar)
Toepassing mag niet door doe-het-zelf of opgeleid aannemer 8 basis asbest verwijderd worden! HZ Erkend asbestverwijderaar : Gipsisolatie wordt losgesneden van dragermateriaal (leiding), asbesthoudend gips zal gemakkelijk verbrossen en is losgebonden. Om geen asbestvezels te verspreiden naar de omgeving, dient dit in hermetische zone verwijderd te worden. Verzamel best zoveel mogelijk bewijsdocumenten na verwijdering voor een actualisatie van uw attest (facturen, stortingsbewijs en foto's). Asbest insluiten mag niet tenzij dit in afwachting van verwijdering nodig is om het risico te verlagen of om het veilig te beheren (tijdelijk afdekken) Zie ook link Zie <https://ovam.vlaanderen.be/wie-mag-wat-verwijderen>
<https://ovam.vlaanderen.be/voorzorgsmaatregelen-bij-asbestverwijdering>
<https://ovam.vlaanderen.be/asbestafval-afvoeren> Zie ook wetgevend kader (website van de OVAM en CODEX boek VI titel 3). <http://werk.belgie.be/sites/default/files/content/documents/Welzijn%20op%20het>

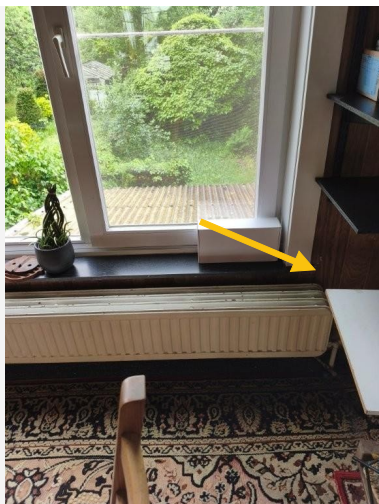
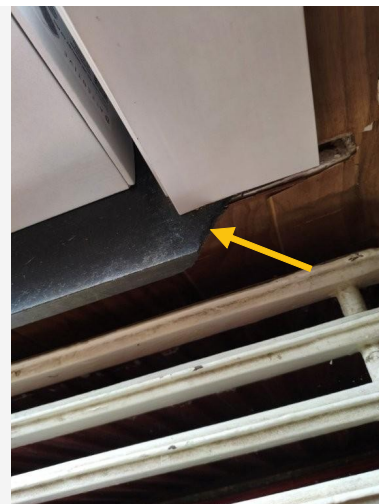
Eindbeoordeling materiaalrisico	Zeer laag materiaalrisico en/of zeer lage kans op vezelvrijgave
---------------------------------	---

Gebondenheid	Categorie 1: hechtgebonden in oorsprong
Asbestsoort (vezeltype)	Alleen chrysotiel aanwezig
Asbestconcentratie	Laag (< 50%)
Afschermingsgraad van het gehele materiaal	Stootvaste afscherming of omkasting
Toestand van het materiaal	Onbeschadigd, niet verweerd

#	Type	Referentie	Resultaat
3.1	Puntmonster	Rd	Chrysotiel

Beschrijving	Venstertablet binnen (massal)
Omgeving	Binnen
Primaire drager	Wandopening verticaal (raam, deur, ...)
Asbestmateriaal	Plaat, paneel, tablet - Type Massal
Bindmiddel van asbestmateriaal	Cement
Gebondenheid op basis van bindmiddel	Hecht
Hoeveelheid (oppervlakte - dikte - aantal)	<ul style="list-style-type: none">• 0,45 m² - 2,00 cm - 4 stuks• 0,25 m² - 2,00 cm - 1 stuk
Totaal volume	0,041 m ³
Eenvoudig bereikbaar	Ja
Bevestigingswijze	<ul style="list-style-type: none">• Verlijmd, ingegoten, versmeerd
Identificatiemethode	Een monstername door de asbestdeskundige met laboanalyse door een asbestlabo.
Destructieve handeling voor identificatie	Nee
Opmerking	Visueel verdacht beschouwd. Aantal stuks X 5 De vermelde oppervlaktes, diktes, gewichten en volumes betreffen een beredeneerde schatting. Er worden geen rechten verleend aan deze oppervlaktes/diktes/volumes.

Zorgvuldig beheren

- Zorg voor een veilig beheer. Vermijd het beschadigen van het asbestmateriaal. Controleer de toestand jaarlijks op wijzigingen.
- Voer bijkomende staalname(s) uit.

- Eenvoudige handelingen: mag via doe-het-zelf of door werknemer(s) met opleidingsattest eenvoudige handelingen
EH via doe-het zelf : De dorpels of tabletten kunnen voorzichtig losgebeiteld worden, zonder de toepassing zelf te breken , extra bevochtigen om stof te voorkomen Standaard dragen van de nodige wegwerp beschermingsmiddelen FFP 3 masker , handschoenen en tyvec CAT III type 5-6 , afwasbaar schoeisel Verpakken in dubbel plastic folie , sluit luchtdicht af en afvoeren naar het containerpark als hechtgebonden asbestafval. Voor hechtgebonden toepassingen: Bij verwijdering door doe-het-zelf moet men dit afval dubbel en luchtdicht verpakt aandienen bij het gemeentelijk recyclagepark. Men raadpleegt best op voorhand de voorwaarden van het recyclagepark. Zie ook link Zie <https://ovam.vlaanderen.be/wie-mag-wat-verwijderen> <https://ovam.vlaanderen.be/voorzorgsmaatregelen-bij-asbestverwijdering> <https://ovam.vlaanderen.be/asbestafval-afvoeren> Zie ook wetgevend kader (website van de OVAM en CODEX boek VI titel 3). <http://werk.belgie.be/sites/default/files/content/documents/Welzijn%20op%20het>

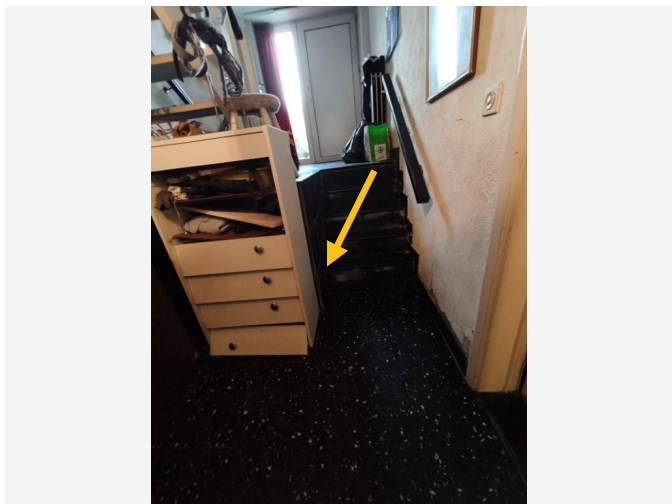
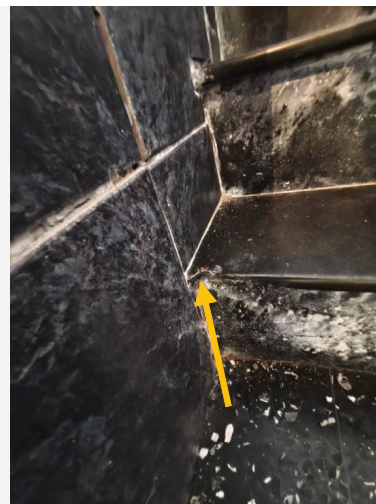
Eindbeoordeling materiaalrisico	Zeer laag materiaalrisico en/of zeer lage kans op vezelvrijgave
---------------------------------	---

Zorgvuldig beheren

- Zorg voor een veilig beheer. Vermijd het beschadigen van het asbestmateriaal. Controleer de toestand jaarlijks op wijzigingen.

- Eenvoudige handelingen: mag via doe-het-zelf of door werknemer(s) met opleidingsattest eenvoudige handelingen
EH via doe-het zelf : De dorpels of tabletten kunnen voorzichtig losgebeiteld worden, zonder de toepassing zelf te breken , extra bevochtigen om stof te voorkomen Standaard dragen van de nodige wegwerp beschermingsmiddelen FFP 3 masker , handschoenen en tyvec CAT III type 5-6 , afwasbaar schoeisel Verpakken in dubbel plastic folie , sluit luchtdicht af en afvoeren naar het containerpark als hechtgebonden asbestafval. Voor hechtgebonden toepassingen: Bij verwijdering door doe-het-zelf moet men dit afval dubbel en luchtdicht verpakt aandienen bij het gemeentelijk recyclagepark. Men raadpleegt best op voorhand de voorwaarden van het recyclagepark. Zie ook link Zie <https://ovam.vlaanderen.be/wie-mag-wat-verwijderen> <https://ovam.vlaanderen.be/voorzorgsmaatregelen-bij-asbestverwijdering> <https://ovam.vlaanderen.be/asbestafval-afvoeren> Zie ook wetgevend kader (website van de OVAM en CODEX boek VI titel 3). <http://werk.belgie.be/sites/default/files/content/documents/Welzijn%20op%20het%20werk/Regelgeving/Codex%20boek%20VI%20titel%203%20Asbest.pdf> methodiek verwijderingsmethodes worden achteraan in het attest verder toegelicht Mag en wil uzelf verwijderen: Zorg er dan voor dat: -u zich

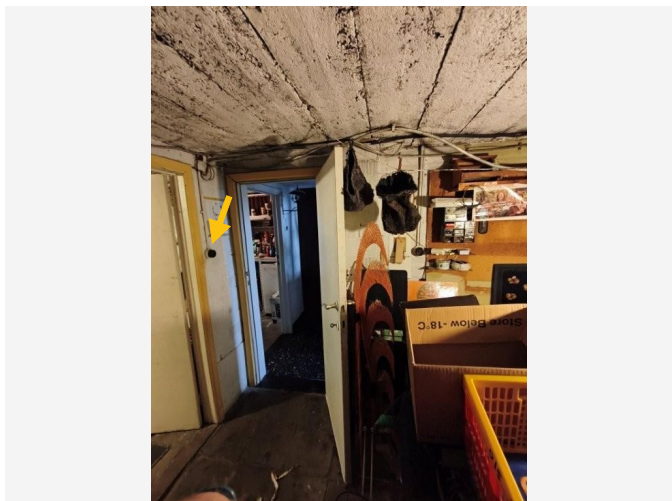
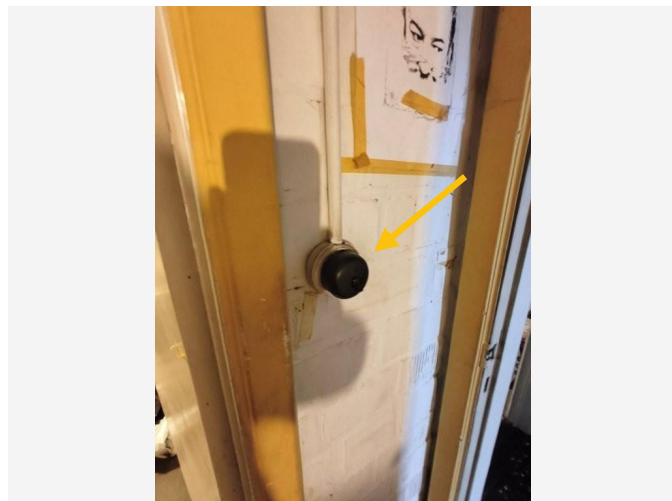
Fiche 5: Bakeliet toep.(schakelaars-stopcontact.-verdeeldozen-radiatorknoppen)

Beschrijving	Bakeliet toep.(schakelaars-stopcontact.-verdeeldozen-radiatorknoppen)
Omgeving	Binnen
Primaire drager	Communicatie en elektrische infrastructuur en uitrusting
Asbestmateriaal	Plaat, paneel, tablet - Type Bakeliet
Bindmiddel van asbestmateriaal	Kunststof of -hars
Gebondenheid op basis van bindmiddel	Hecht
Hoeveelheid (oppervlakte - dikte - aantal)	<ul style="list-style-type: none"> • 0,01 m² - 0,50 cm - 6 stuks • 0,01 m² - 2,00 cm - 8 stuks
Totaal volume	0,002 m ³
Eenvoudig bereikbaar	Ja
Bevestigingswijze	<ul style="list-style-type: none"> • Geschroefd
Identificatiemethode	<p>De asbestdeskundige beoordeelt het materiaal als asbestverdacht en dus asbesthoudend, en dit zonder monstername.</p> <p>Motivatie: De monstername brengt andere schade aan dan schade die inherent is aan de monstername.</p>
Destructieve handeling voor identificatie	Nee
Opmerking	<p>Het is moeilijk te bepalen of de bakeliettoepassingen in de woning ook effectief asbesthoudend zijn (het kan ook gaan om de asbestvrije variant).</p> <p>Er werd geen monster genomen oww beschadiging aan een elektrisch gerelateerde toepassing, extra controle bij verwijdering van het verdacht materiaal.</p>

- Eenvoudige handelingen: mag via doe-het-zelf of door werknemer(s) met opleidingsattest eenvoudige handelingen
Schakelaars, stopcontacten en andere gelijkaardige toepassingen kunnen eenvoudig losgeschroefd worden --> EH doe-het-zelf. Afgesloten of verzegelde kast --> EH opgeleid techniker personeel 8u basisopleiding asbest. Voor elektrische infrastructuur en uitrusting dient u vooraleer men deze toepassing gaat bevochtigen de elektriciteit af te sluiten (zoniet elektrocutie-/brandgevaar). standaard dragen van de nodige wegwerp beschermingsmiddelen FFP 3 masker , handschoenen en tyvec CAT III type 5-6 , afspoelbaar schoeisel Losschroeven en dubbel verpakken in plastic , sluit luchtdicht af en breng dit als hechtgebonden afval naar een plaatselijk containerpark. Voor hechtgebonden toepassingen: Bij verwijdering door doe-het-zelf moet men dit afval dubbel en luchtdicht verpakt aandienen bij het gemeentelijk recyclagepark. Men raadpleegt best op voorhand de voorwaarden van het recyclagepark.

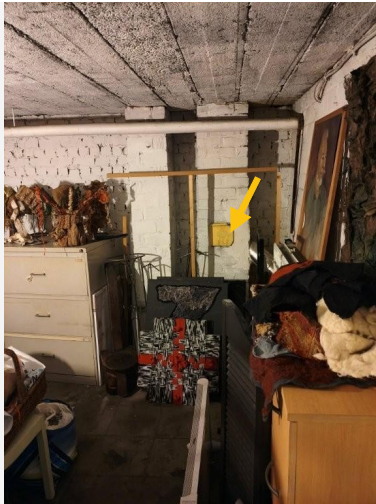
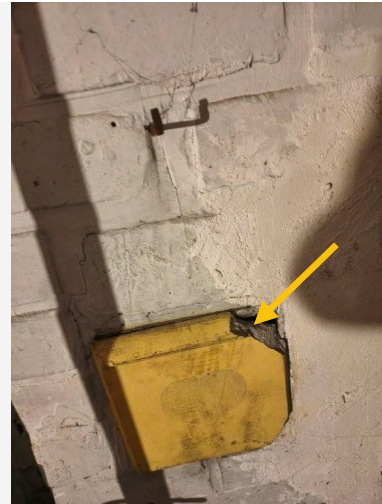
Beschrijving	Roetluikje (Staalname)
Omgeving	Grenst aan binnen- en buitenlucht
Primaire drager	HVAC infrastructuur en uitrusting
Asbestmateriaal	Brandwerende afsluiting (prefab geheel) - Luik
Bindmiddel van asbestmateriaal	Cement
Gebondenheid op basis van bindmiddel	Hecht
Hoeveelheid (gewicht - aantal)	<ul style="list-style-type: none">• 0,49 kg - 1 stuk
Totaal gewicht	0,49 kg
Eenvoudig bereikbaar	Ja
Bevestigingswijze	<ul style="list-style-type: none">• Geklemd
Identificatiemethode	Een monstername door de asbestdeskundige met laboanalyse door een asbestlabo.
Destructieve handeling voor identificatie	Nee
Opmerking	De vermelde oppervlaktes, diktes, gewichten en volumes betreffen een beredeneerde schatting. Er worden geen rechten verleend aan deze oppervlaktes/diktes/volumes.

- Eenvoudige handelingen: mag via doe-het-zelf of door werknemer(s) met opleidingsattest eenvoudige handelingen
Het roetluikje kan voorzichtig uitgeschoven of losgebeiteld worden, extra bevochtigen om stof te voorkomen
Standaard dragen van de nodige wegwerp beschermingsmiddelen FFP 3 masker, handschoenen en tyvec CAT III type 5-6, afwasbaar schoeisel
Verpakken in dubbel plastic folie, luchtdicht afsluiten en afvoeren naar het containerpark als hechtgebonden asbestafval. Voor hechtgebonden toepassingen: Bij verwijdering door doe-het-zelf moet men dit afval dubbel en luchtdicht verpakt aandienen bij het gemeentelijk recyclagepark. Men raadpleegt best op voorhand de voorwaarden van het recyclagepark. Zie ook link Zie <https://ovam.vlaanderen.be/wie-mag-wat-verwijderen>
<https://ovam.vlaanderen.be/voorzorgsmaatregelen-bij-asbestverwijdering>
<https://ovam.vlaanderen.be/asbestafval-afvoeren> Zie ook wetgevend kader (website van de OVAM en CODEX boek VI titel 3). <http://werk.belgie.be/sites/default/files/content/documents/Welzijn%20op%20het%20werk/Regelgeving/Codex%20boek%20VI%20titel%203%20Asbest.pdf> methodiek verwijderingsmethodes worden achteraan in het attest verder toegelicht

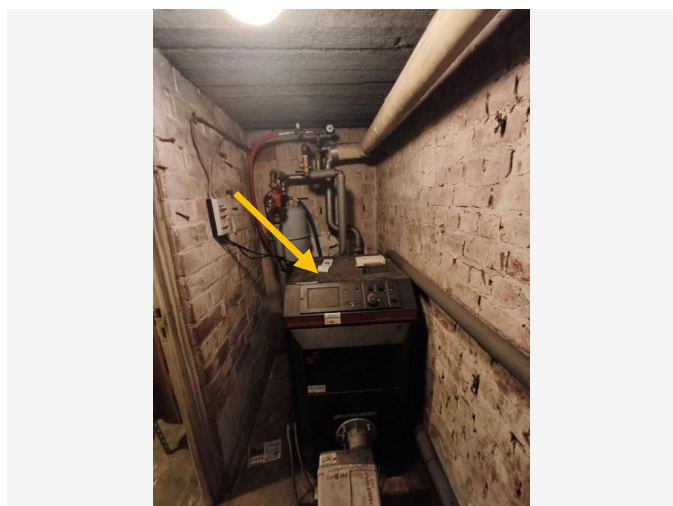
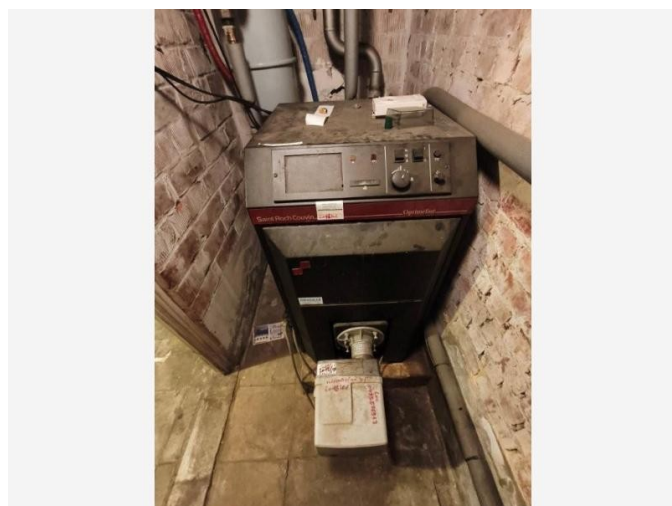
Beschrijving	Notitie	Terug te vinden op plannen
Fiche 16: cv geen info te vinden op het toestel	er is geen informatie te vinden van de cv-ketel. laat deze controleren door een erkende firma.	Plan 1.1: Gelijkvloers
