# Asbestinventarisatetest

Leuvensesteenweg 608, 2812 Mechelen

Attestnummer : 20260729-000055.000

Uitgegeven op : 29.07.2026

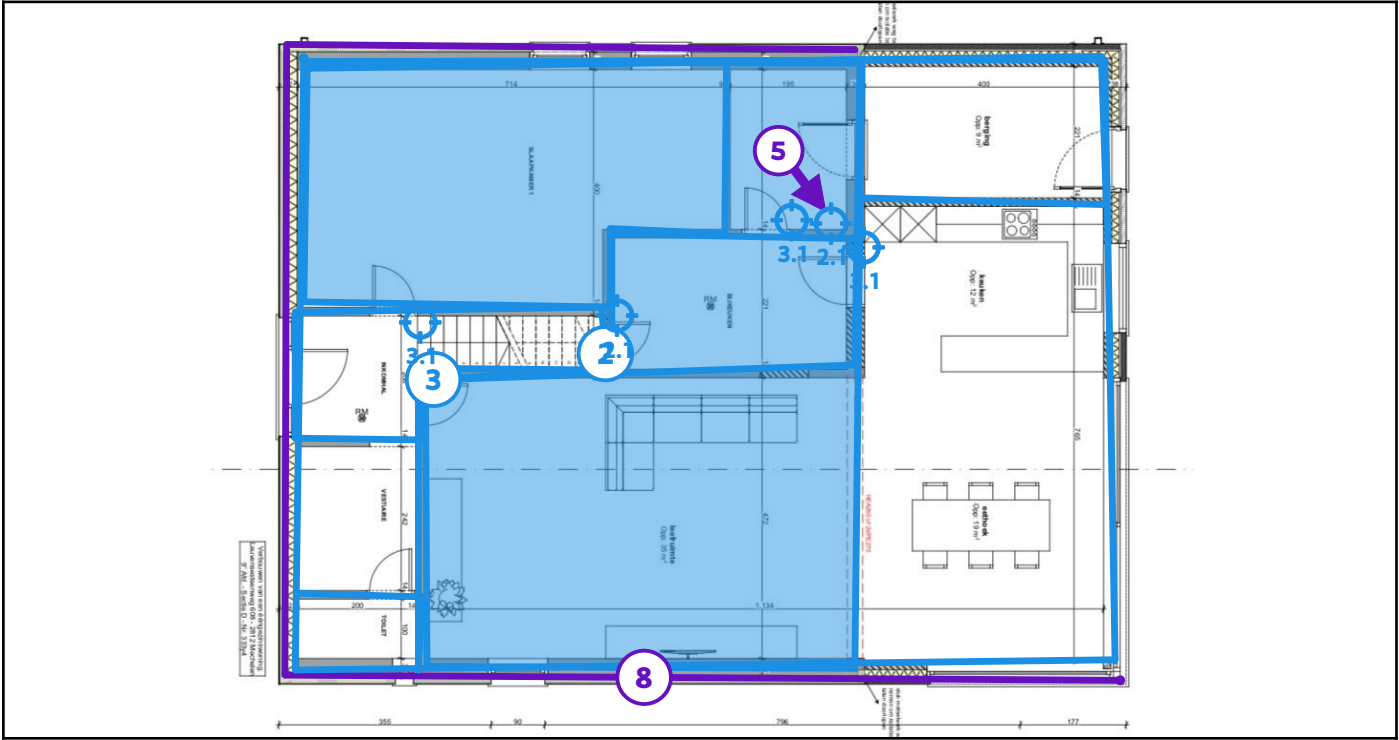
# Plan 1.1: Gelijkvloers

| Beschrijving | Type | Actie |
|---|---|---|
| 2. pleister plafond | Geen asbest | - |
| 2.1 Code: M02 | Mengmonster | - |
| 3. Pleister muren | Geen asbest | - |
| 3.1 Code: M01 | Mengmonster | - |

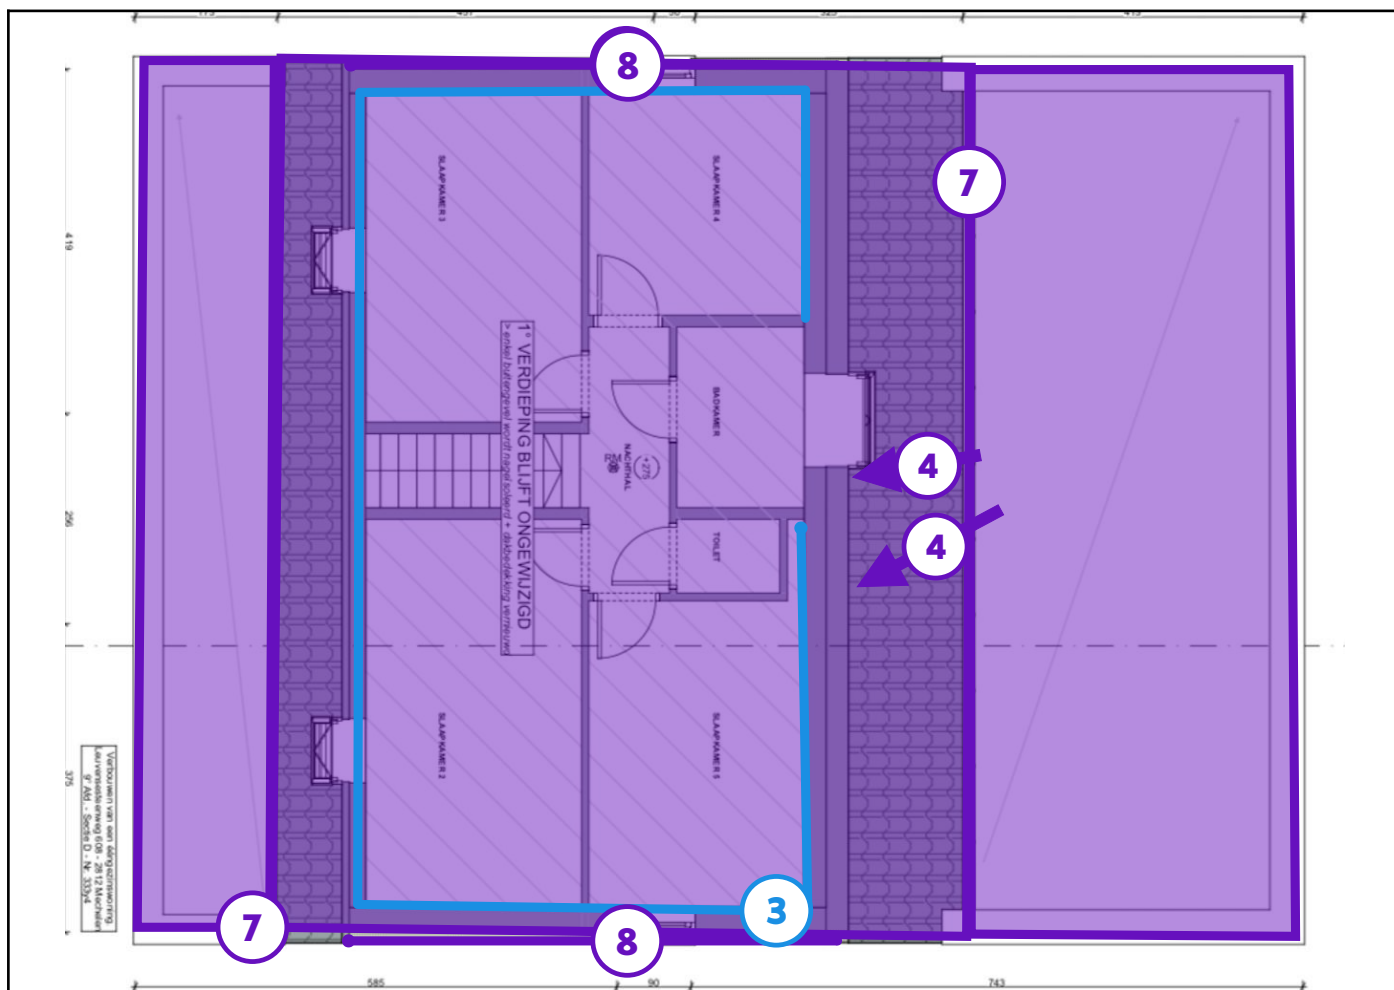
## Plan 1.2: 1ste verdieping

| Beschrijving | Type | Actie |
|---|---|---|
| 3. Pleister muren | Geen asbest | - |

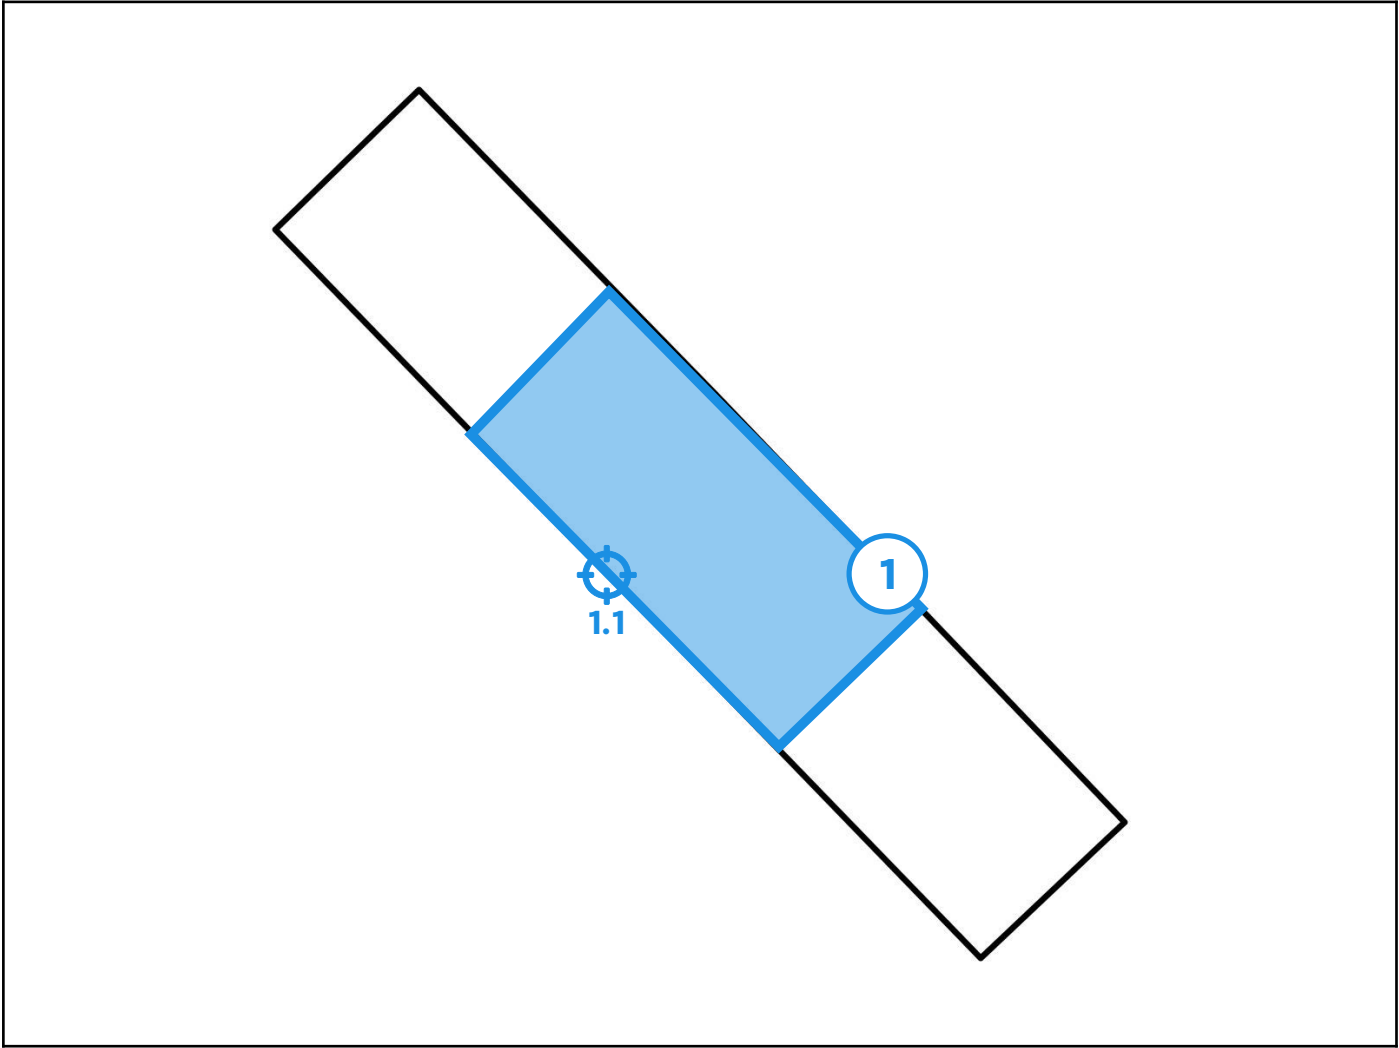
## Plan 2.1: Tuinberging

| Beschrijving | Type | Actie |
|---|---|---|
| 1. Bitumen golfplaat tuinberging | Geen asbest | - |
| 1.1 Code: M03 | Puntmonster | - |

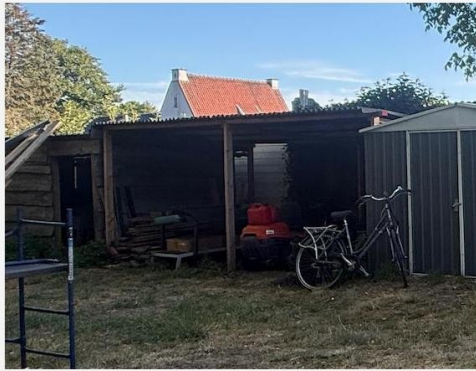
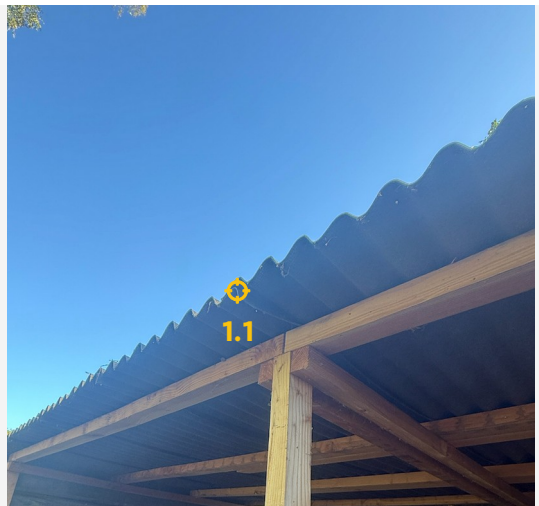
## Fiche 1: Bitumen golfplaat tuinberging

Geen asbest

| # | Type | Referentie | Resultaat |
|---|---|---|---|
| 1.1 | Puntmonster | M03 | Geen asbest |

| Beschrijving | Bitumen golfplaat tuinberging |
| Bindmiddel van materiaal | Bitumen (roofing, teer, asfalt) |
| Gebondenheid op basis van bindmiddel | Hecht |

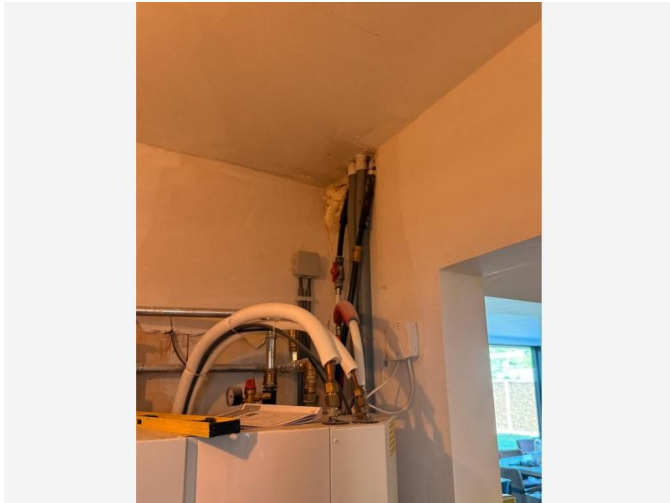
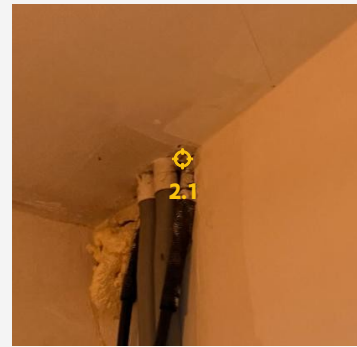
## Fiche 2: pleister plafond

Geen asbest

| # | Type | Referentie | Resultaat |
|---|---|---|---|
| 2.1 | Mengmonster | M02 | Geen asbest |

| Beschrijving | pleister plafond |
| Bindmiddel van materiaal | Gips - kalk |
| Gebondenheid op basis van bindmiddel | Niet-hechtgebonden |

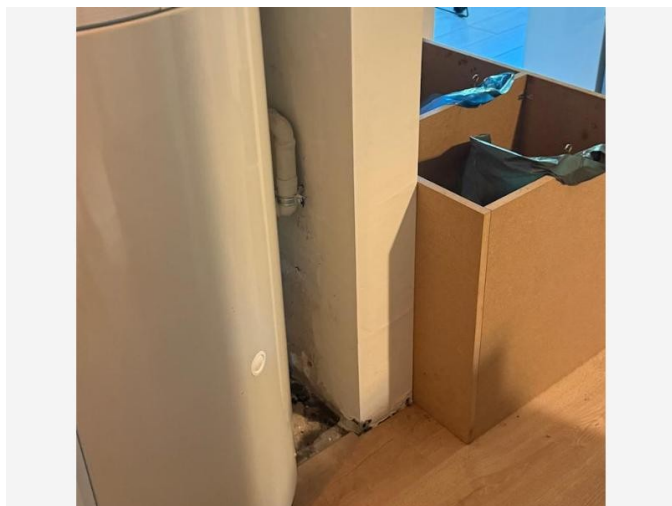
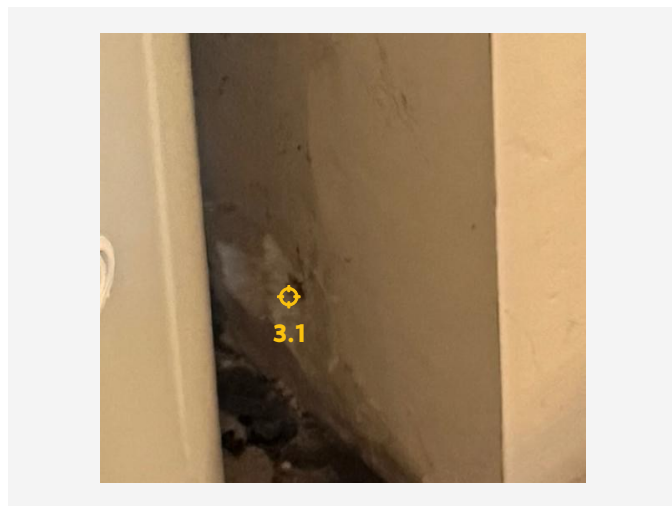
## Fiche 3: Pleister muren

Geen asbest

| # | Type | Referentie | Resultaat |
|---|---|---|---|
| 3.1 | Mengmonster | M01 | Geen asbest |

| Beschrijving | Pleister muren |
| Bindmiddel van materiaal | Gips - kalk |
| Gebondenheid op basis van bindmiddel | Niet-hechtgebonden |

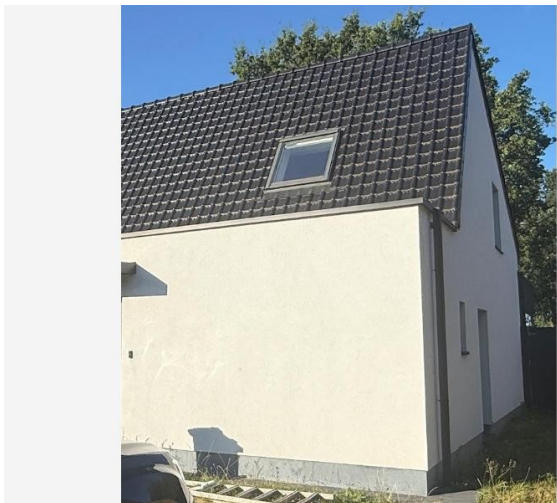
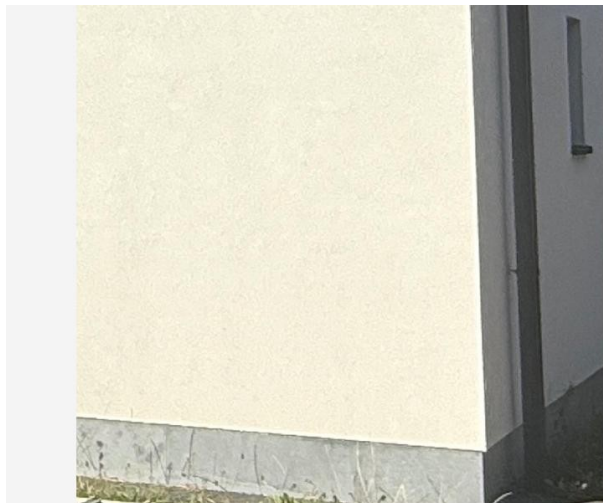
## Fiche 8: crepi

| Beschrijving | Notitie | Terug te vinden op plannen |
|---|---|---|
| Fiche 8: crepi | Geplaatst in 2023 | Plan 1.1: Gelijkvloers<br>Plan 1.2: 1ste verdieping |
