# Asbestinventarisatetest

Plantin en Moretuslei 8/0804, 2018 Antwerpen

Attestnummer : **20260818-000193.000**

Uitgegeven op : **18.08.2026**

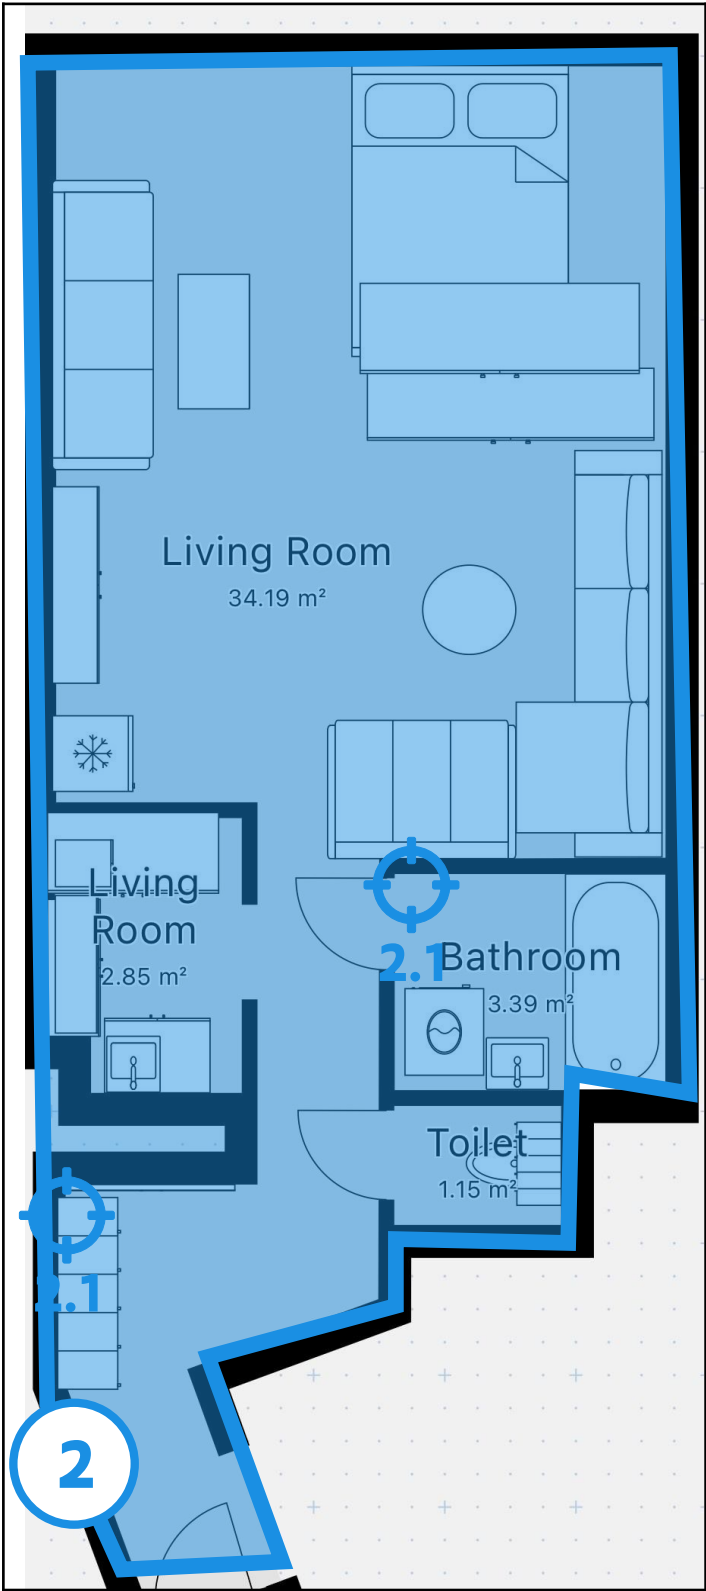
# Plan 1.1: Grondplan

| 2. Plafondpleister | Geen asbest | - |

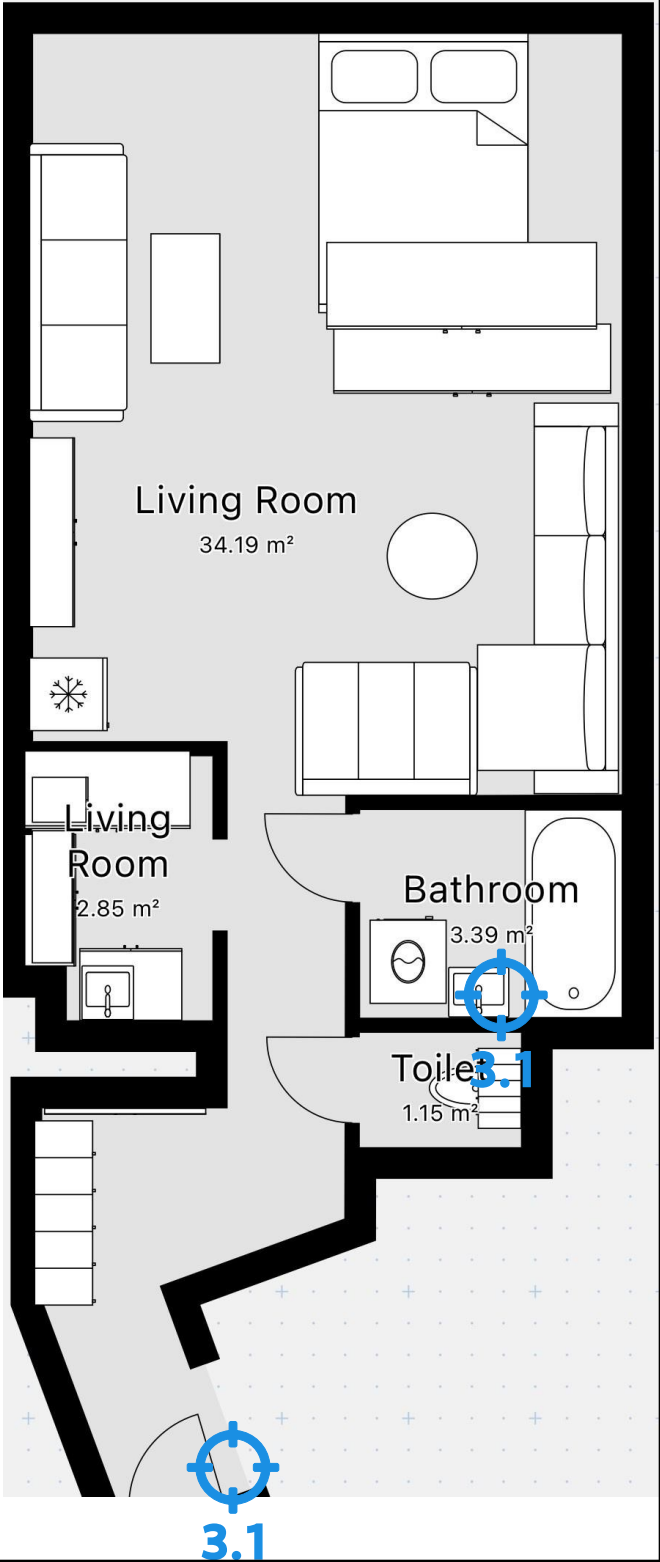
# Plan 1.2: Grondplan

alle muren zijn bepleisterd

| 3. Muurpleister | Geen asbest | - |

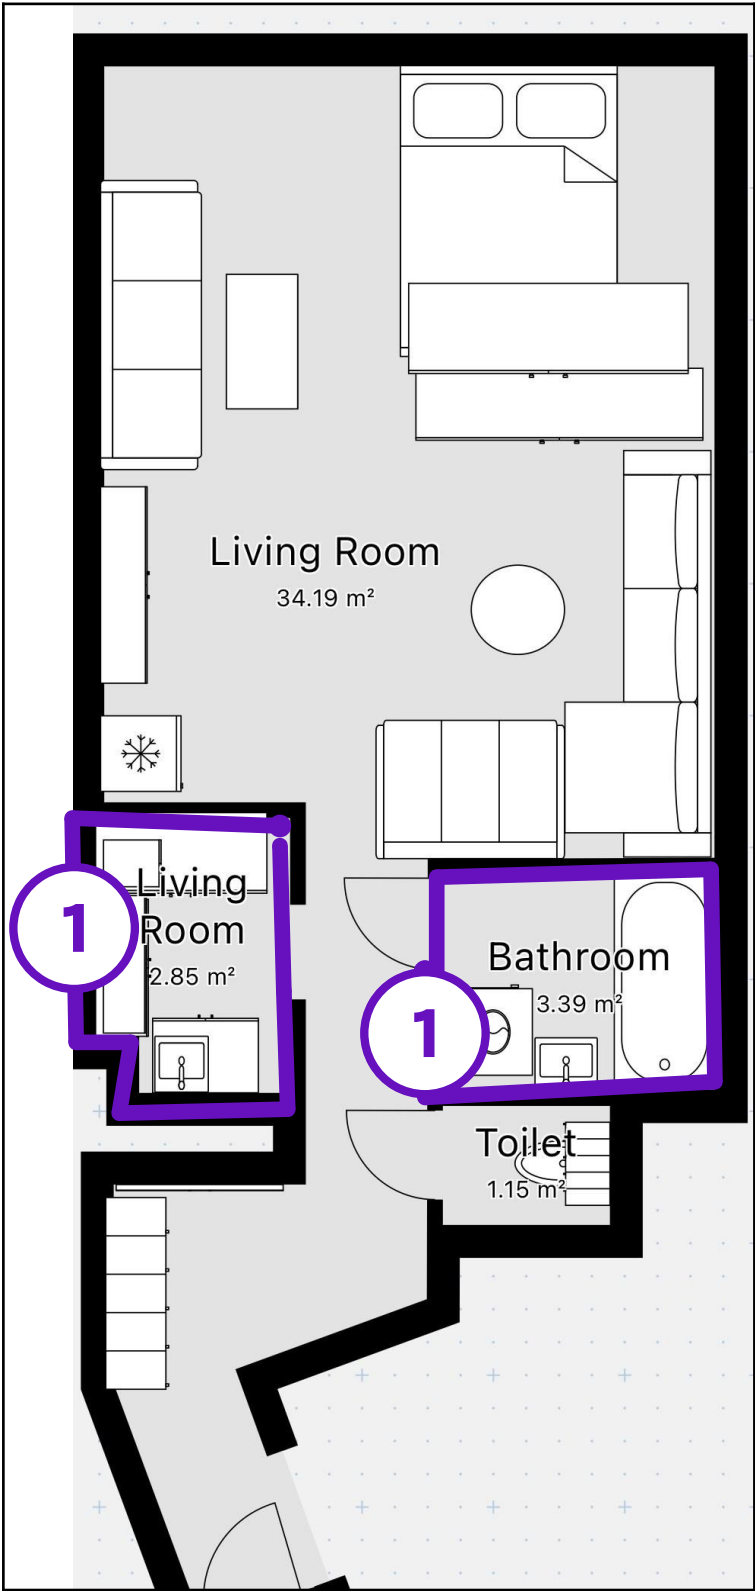
# Plan 1.3: Grondplan

| 1. Tegelijk niet zichtbaar | Advies | - |

In het inspectieprotocol is een monsternamen van tegellijm verplicht om dit te identificeren als niet-asbesthoudend. Er waren geen facturen ter beschikking die bevestigen dat de tegels na 2001 waren geplaatst. Er waren geen bestaande beschadigingen aan de wandtegels om de lijm voldoende te kunnen inspecteren. Om dit af te toetsen is het aangewezen om bij eventuele renovatiewerken aan de tegels verder onderzoek/staalname te laten uitvoeren ter controle.

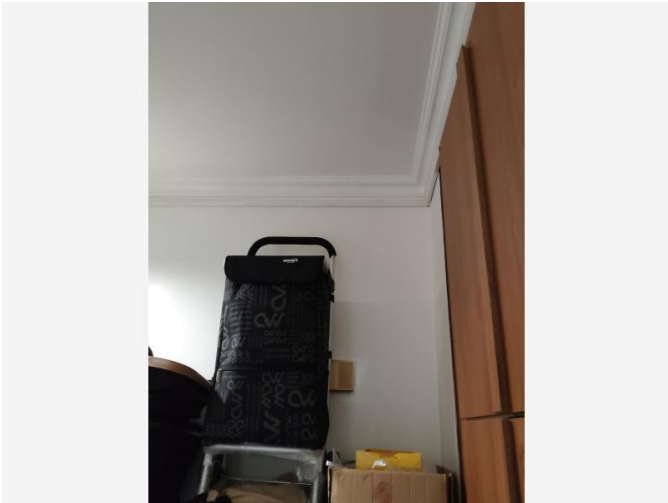
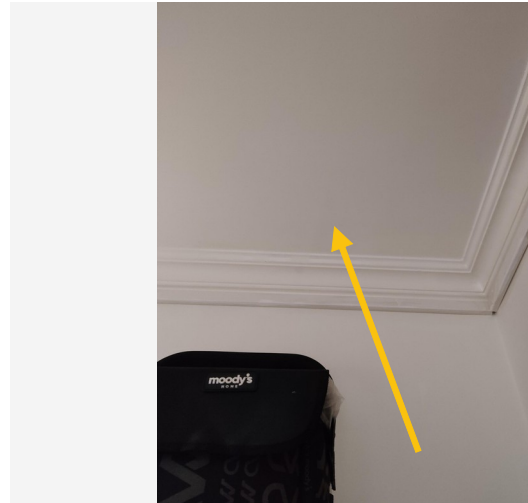
## Fiche 2: Plafondpleister

Geen asbest

| # | Type | Referentie | Resultaat |
|---|---|---|---|
| 2.1 | Mengmonster | 2 | Geen asbest |

| Opmerking | <p>Volgens het inspectieprotocol is een monstername van het pleisterwerk verplicht om dit te identificeren als niet-asbesthoudend.</p> <p>Locatie staalnames: individuele ruimte: gang / natte ruimte: badkamer / stookplaats: niet aanwezig / traphal: niet aanwezig.</p> <p>De vermelde oppervlaktes en volumes betreffen een beredeneerde schatting. Er worden geen rechten verleend aan deze oppervlaktes/volumes. De dikte is een schatting die voorkomt uit de monsterplaatsen en is daarom niet altijd representatief.</p> |

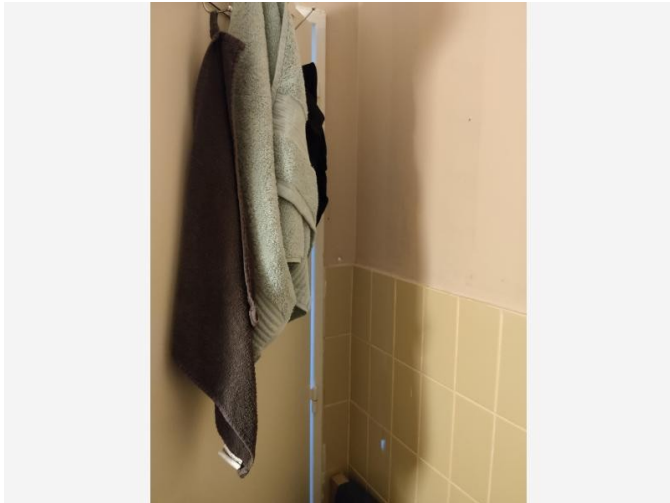
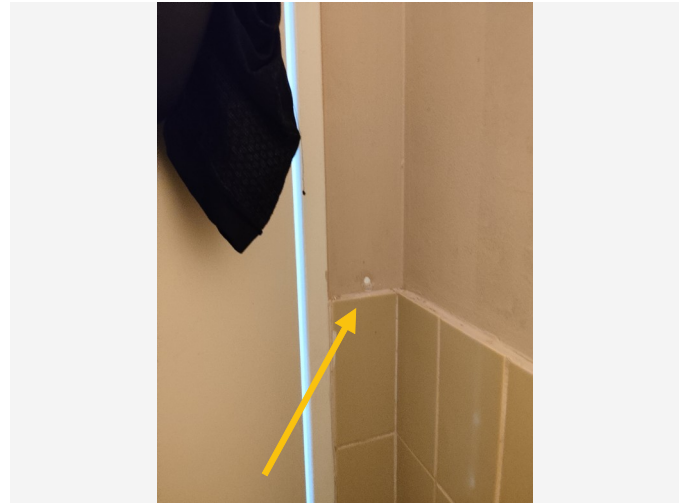
## Fiche 3: Muurpleister

Geen asbest

| # | Type | Referentie | Resultaat |
|---|---|---|---|
| 3.1 | Mengmonster | 1 | Geen asbest |

| Opmerking | <p>Volgens het inspectieprotocol is een monstername van het pleisterwerk verplicht om dit te identificeren als niet-asbesthoudend.</p> <p>Locatie staalnames: individuele ruimte: gang / natte ruimte: badkamer / stookplaats: niet aanwezig / traphal: niet aanwezig.</p> <p>De vermelde oppervlaktes en volumes betreffen een beredeneerde schatting. Er worden geen rechten verleend aan deze oppervlaktes/volumes. De dikte is een schatting die voorkomt uit de monsterplaatsen en is daarom niet altijd representatief.</p> |

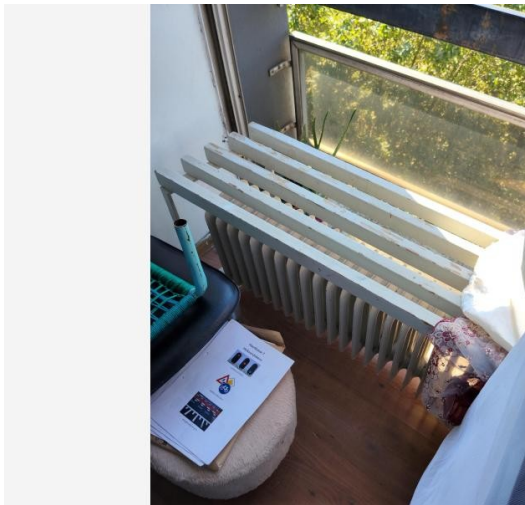
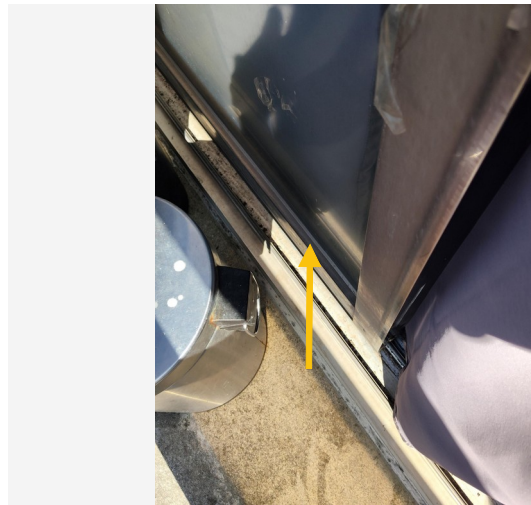
### Fiche 4: Kit niet verdacht (visueel vastgesteld)

| Beschrijving | Notitie | Terug te vinden op plannen |
|---|---|---|
| Fiche 4: Kit niet verdacht (visueel vastgesteld) | De gebruikte siliconen kit is niet asbestverdacht | - |
