# Asbestinventarisatetest

Zandstraat 147, 3550 Heusden-Zolder

Attestnummer : 20250604-000366.000

Uitgegeven op : 04.06.2025

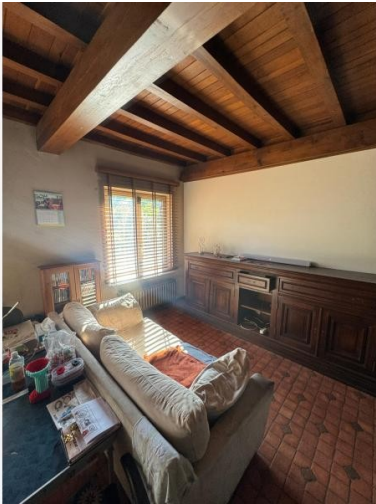
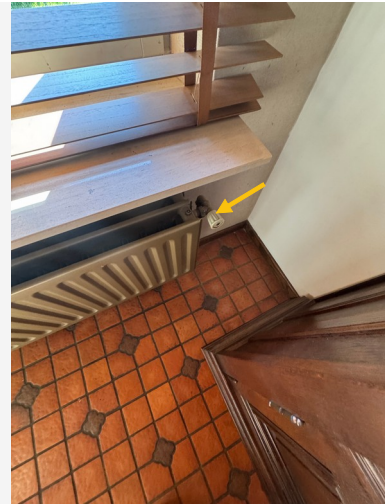
| Fiche 1: Elementen in bakeliet (kraan radiator)..... | 28 |

Het asbestmateriaal valt onder de mijlpaal van 2040.

| Eindbeoordeling materiaalrisico | Laag materiaalrisico en/of verlaagde kans op vezelvrijgave |

| Asbestsoort (vezeltype) | Crocidoliet aanwezig |
| Toestand van het materiaal | Onbeschadigd, niet verweerd |

| Beschrijving | Elementen in bakeliet (kraan radiator) |

- Zorg voor een veilig beheer. Vermijd het beschadigen van het asbestmateriaal. Controleer de toestand jaarlijks op wijzigingen.

- Eenvoudige handelingen: mag via doe-het-zelf of door werknemer(s) met opleidingsattest eenvoudige handelingen  
Als dit materiaal verwijderd kan worden zonder het te breken, te beschadigen... , dan mag met dit met eenvoudige handelingen.

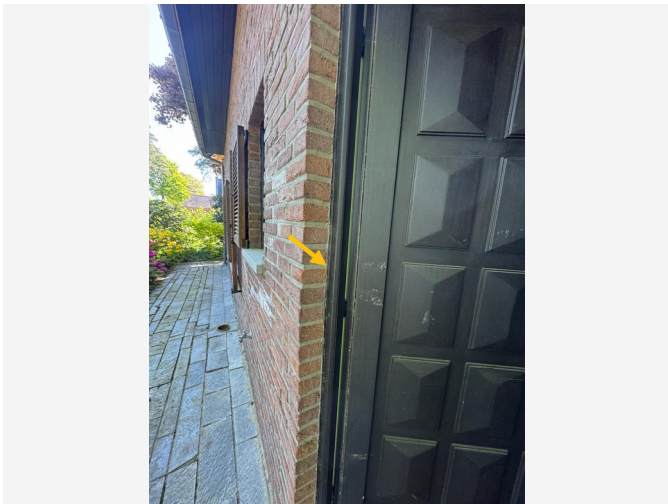
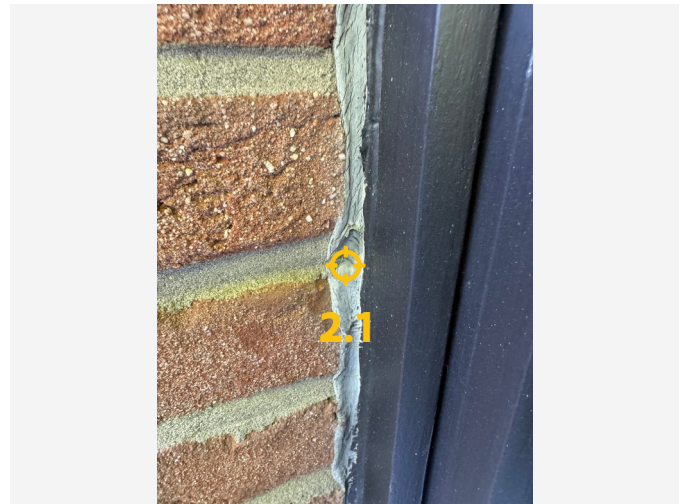
| Fiche 2: Stopverf ramen..... | 31 |

Het asbestmateriaal valt onder de mijlpaal van 2040.

| Eindbeoordeling materiaalrisico | Zeer laag materiaalrisico en/of zeer lage kans op vezelvrijgave |

| Asbestsoort (vezeltype) | Alleen chrysotiel |
| Toestand van het materiaal | Onbeschadigd, niet verweerd |

| # | Type | Referentie | Resultaat |
|---|---|---|---|
| 2.1 | Mengmonster | MM3 | Chrysotiel |

| Beschrijving | Stopverf ramen |

- Zorg voor een veilig beheer. Vermijd het beschadigen van het asbestmateriaal. Controleer de toestand jaarlijks op wijzigingen.

- Eenvoudige handelingen: mag via doe-het-zelf of door werknemer(s) met opleidingsattest eenvoudige handelingen  
Het is aangewezen deze toepassing te laten verwijderen door iemand met opleidingsattest éénvoudige handelingen of een erkend asbestverwijderaar.

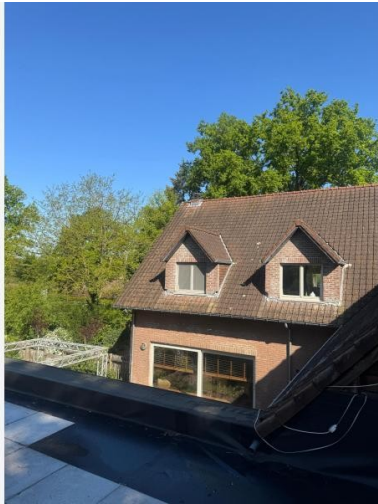
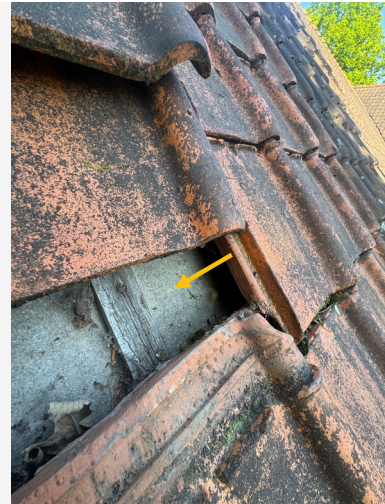
| Fiche 3: Onderdak..... | 34 |

Het asbestmateriaal valt onder de mijlpaal van 2040.

| Eindbeoordeling materiaalrisico | Zeer laag materiaalrisico en/of zeer lage kans op vezelvrijgave |

| Asbestsoort (vezeltype) | Crocidoliet aanwezig |
| Toestand van het materiaal | Onbeschadigd, niet verweerd |

| Beschrijving | Onderdak |
| Eenvoudig bereikbaar | Nee <ul style="list-style-type: none"><li>• Verwijdering tast de bouwkundige integriteit aan.</li></ul> |

- Zorg voor een veilig beheer. Vermijd het beschadigen van het asbestmateriaal. Controleer de toestand jaarlijks op wijzigingen.

De menuserite platen kunnen enkel veilig verwijderd worden als de pannen en panlatten verwijderd zijn. Zeker niet vanbinnen uit gaan verwijderen door er in te zagen.

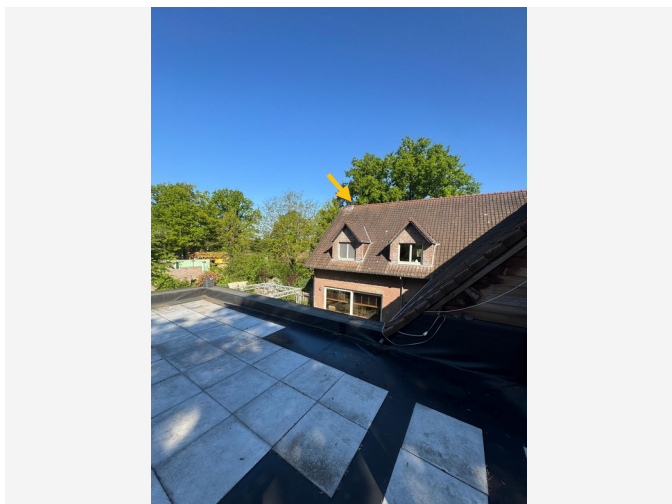
| Fiche 4: Schouw..... | 38 |

**Reden:** Het te onderzoeken materiaal situeert zich hoger dan 3,50 m te rekenen vanaf een veilige ondergrond

**Uitleg van de asbestdeskundige:** Mogelijk zitten er nog asbesthoudende buizen in de schouw. Dit is niet op een veilige manier vast te stellen.

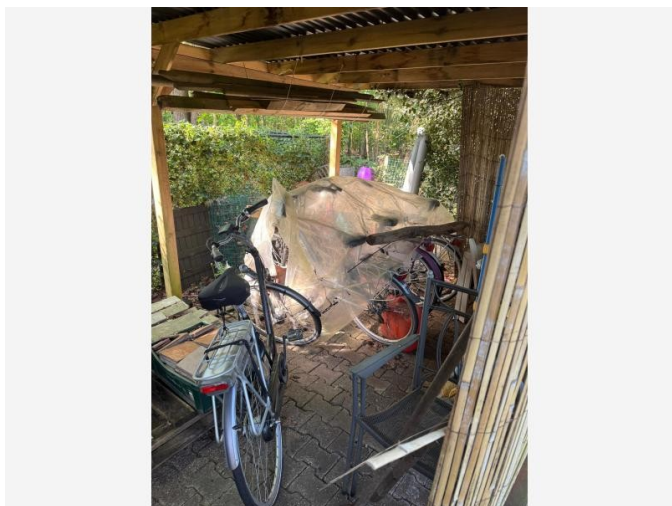
| Fiche 5: Afdak tuin..... | 40 |

Geen asbestverdachte materialen waargenomen.

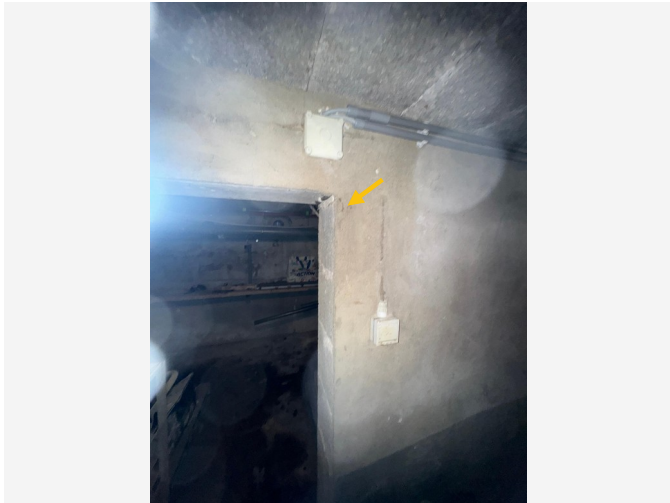
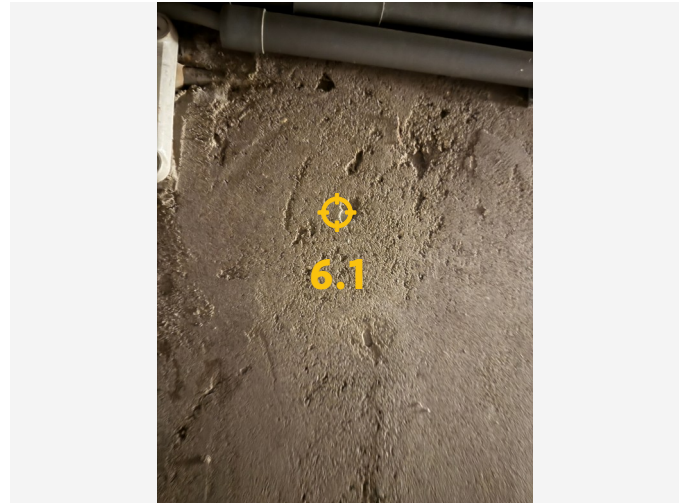
## Fiche 6: cementering kelder

Geen asbest

| # | Type | Referentie | Resultaat |
|---|---|---|---|
| 6.1 | Mengmonster | MM4 | Geen asbest |

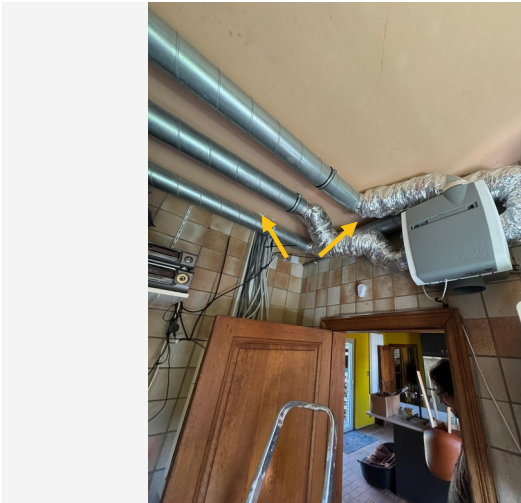
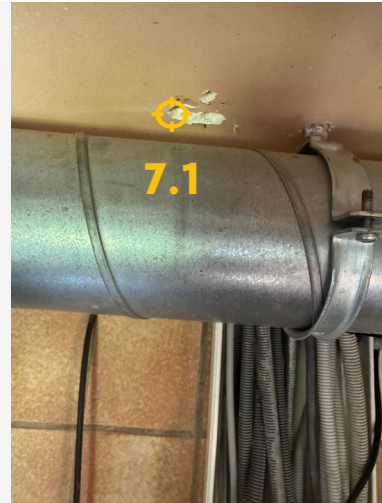
## Fiche 7: Pleisterwerk plafond

Geen asbest

| # | Type | Referentie | Resultaat |
|---|---|---|---|
| 7.1 | Mengmonster | MM2 | Geen asbest |

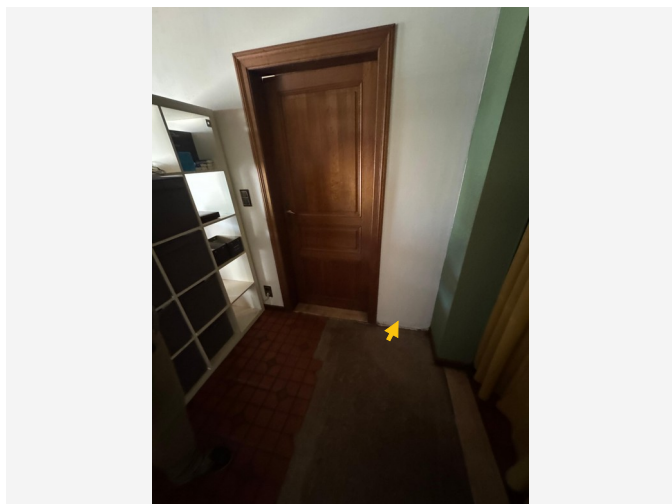
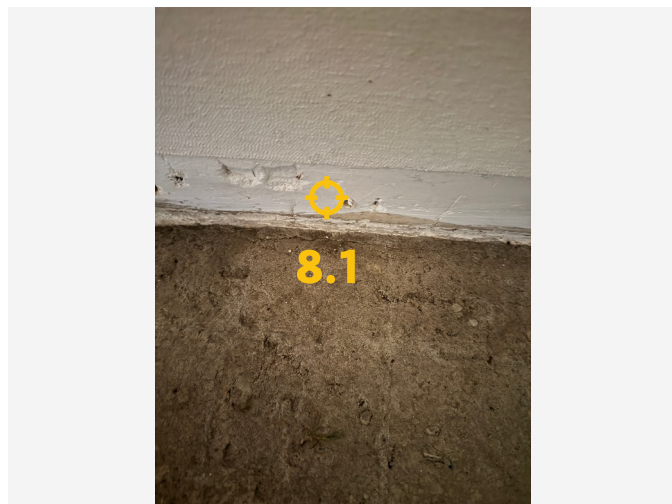
## Fiche 8: Pleisterwerk muur

Geen asbest

| # | Type | Referentie | Resultaat |
|---|---|---|---|
| 8.1 | Mengmonster | MM1 | Geen asbest |
