# Asbestinventarisatattest

Boekterheide 7\_1, 3550 Heusden-Zolder

Attestnummer : 20260710-000131.000

**Niet-asbestveilig**

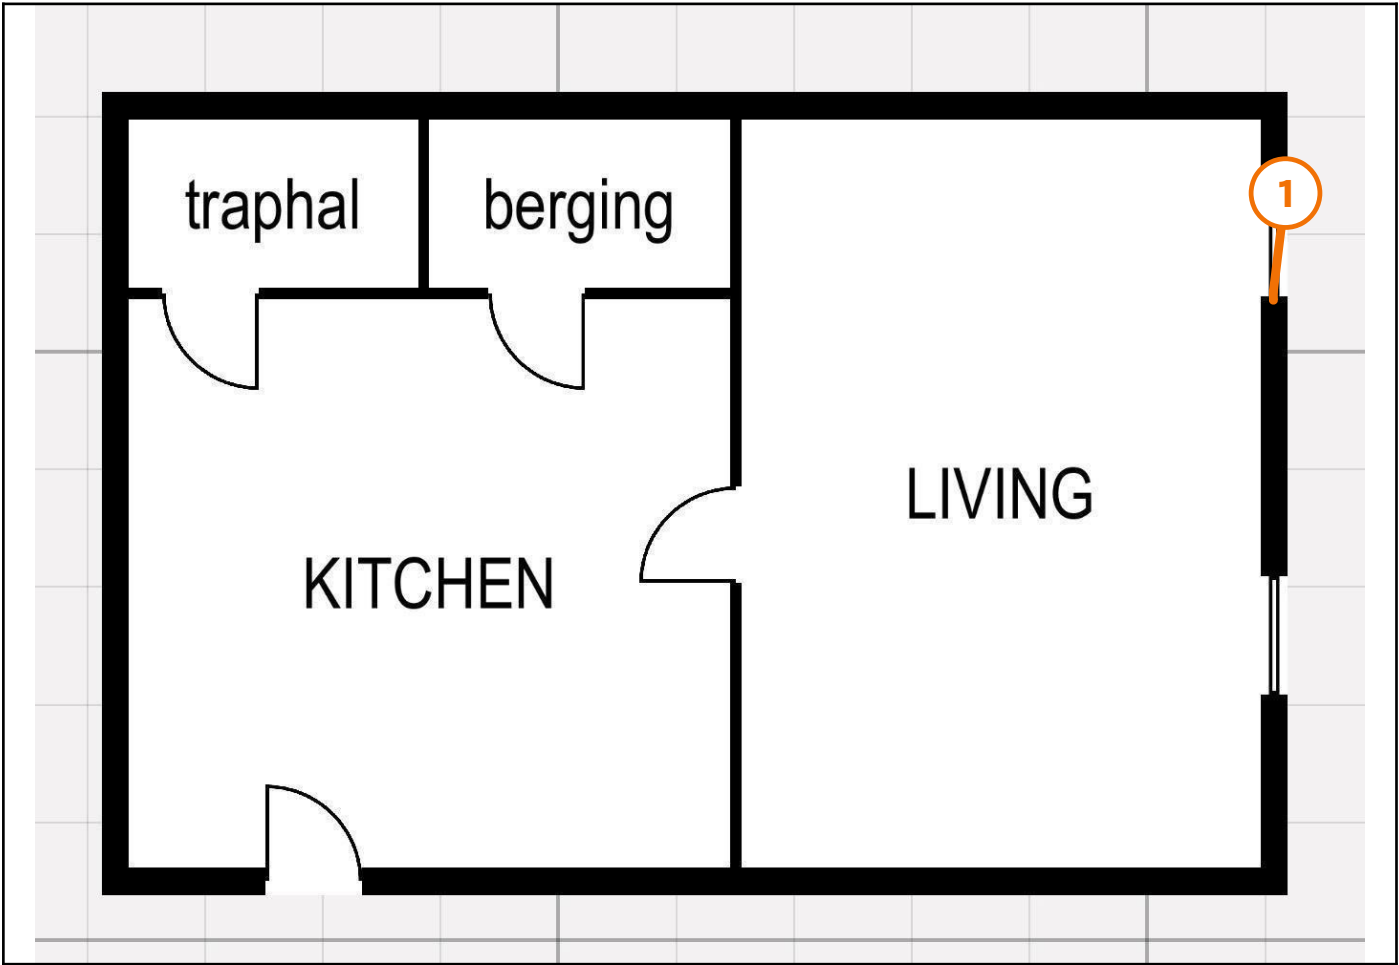
### Plan 1.3: Gelijkvloers kopie kopie

| Beschrijving | Type | Actie |
|---|---|---|
| 1. Mastiek glas profiel | Asbestmateriaal | Verwijderen |

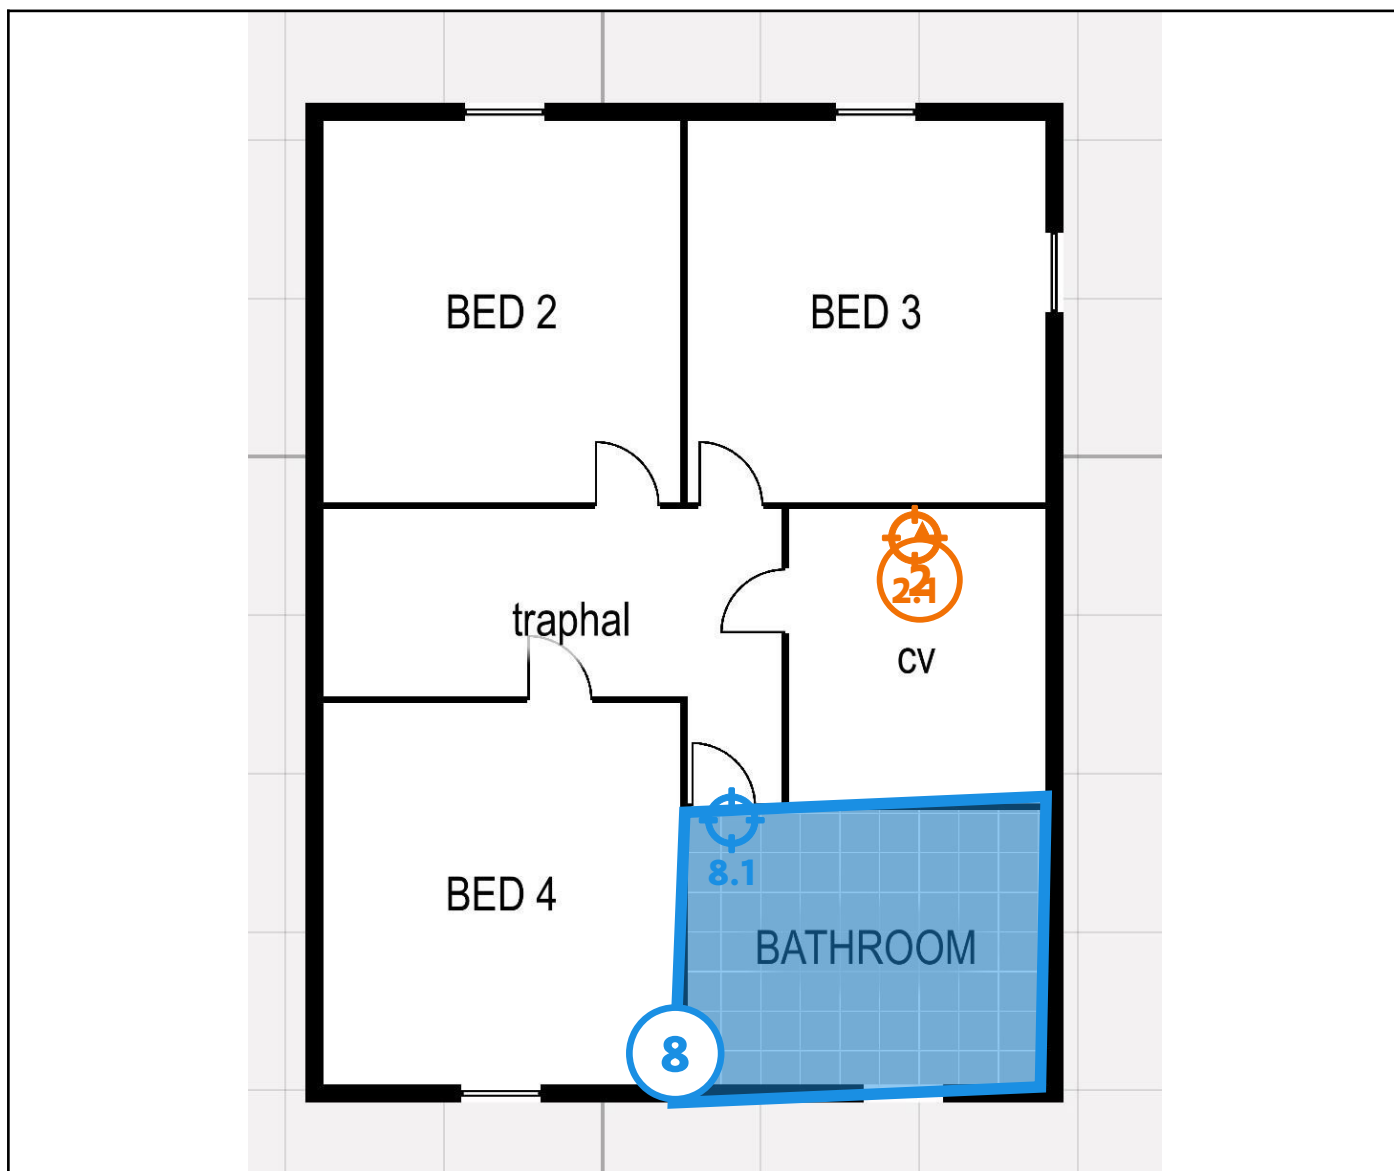
## Plan 1.4: 1e verdiep

| Beschrijving | Type | Actie |
|---|---|---|
| 2. Pakking CV-ketel | Asbestmateriaal | Verwijderen |
| 2.1 Code: pm01 | Puntmonster | - |

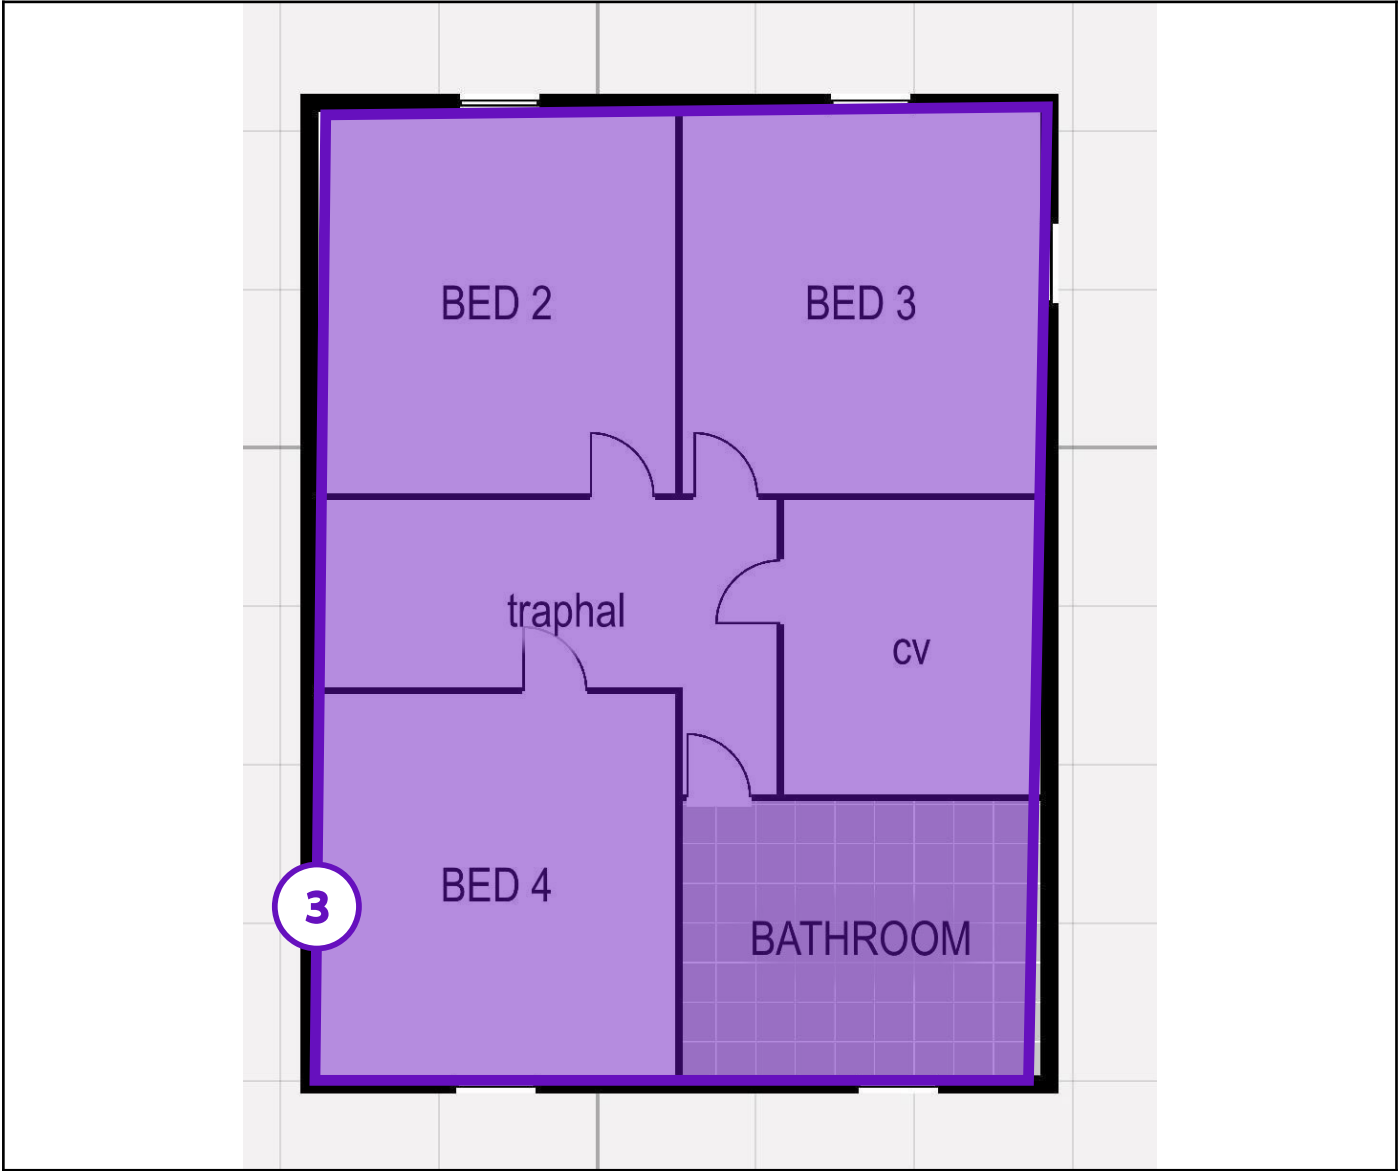
## Plan 1.7: 1e verdiep kopie kopie kopie

| Beschrijving | Type | Actie |
|---|---|---|
| 3. zolder | Beperking | - |

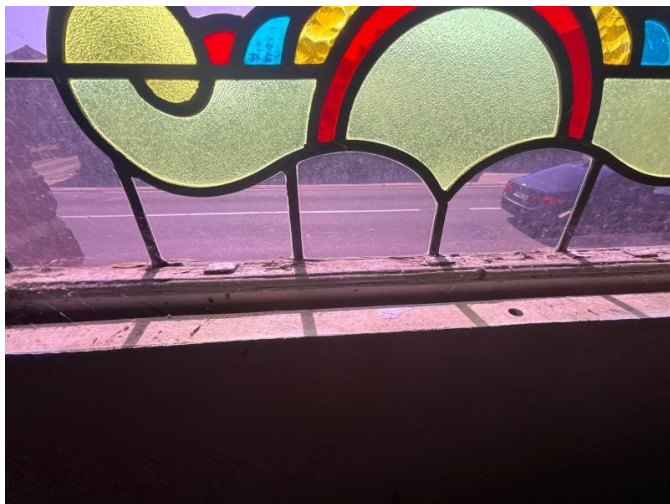
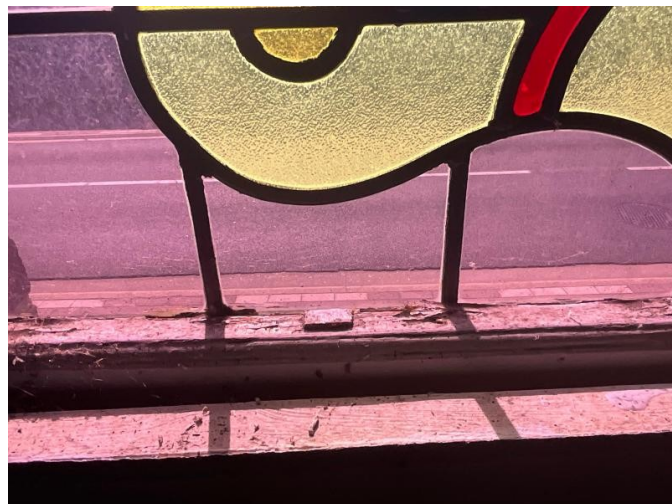
Het asbestmateriaal valt onder de mijlpaal van 2040.

| Eindbeoordeling materiaalrisico | Verhoogd materiaalrisico en/of verhoogde kans op vezelvrijgave |

| Gebondenheid | Categorie 1: hechtgebonden in oorsprong |
| Asbestsoort (vezeltype) | Amfibool aanwezig, uitgezonderd crocidoliet |
| Asbestconcentratie | Laag (< 50%) |
| Afschermingsgraad van het gehele materiaal | Geheel of deels vrij aan de binnenlucht, maar geen contact met binnenluchtstromen |
| Toestand van het materiaal | Matig beschadigd, matig verweerd |

| Beschrijving | Mastiek glas profiel |
| Asbestmateriaal | In-situ afwerkingslagen - Pasta, stopverf, voegsel, stopsel, vulsel, mastiek, kitten, ... |

Verwijderen

- Zorg voor een veilig beheer. Vermijd het beschadigen van het asbestmateriaal. Controleer de toestand jaarlijks op wijzigingen.

- Eenvoudige handelingen: mag via doe-het-zelf of door werknemer(s) met opleidingsattest eenvoudige handelingen  
Deze toepassing kan door een aannemer die over een opleidingsattest eenvoudige handelingen beschikt of door een particulier (doe-het-zelf), verwijderd worden indien er geen verhoogd risico op vrijgave van asbestvezels (max. concentratie 0,01 vezels/cm<sup>3</sup> - CODEX Art. VI.3-54) ontstaat en de toepassing voorafgaand wordt gefixeerd/bevochtigd; de individuele elementen zonder machinale werktuigen (boormachine, slijpschijf, hogedrukreiniger,...) en zonder breken of gooien een voor een losgemaakt worden; en ten slotte dubbel en luchtdicht verpakt weggevoerd worden naar een erkend afvalpunt (recyclagepark).

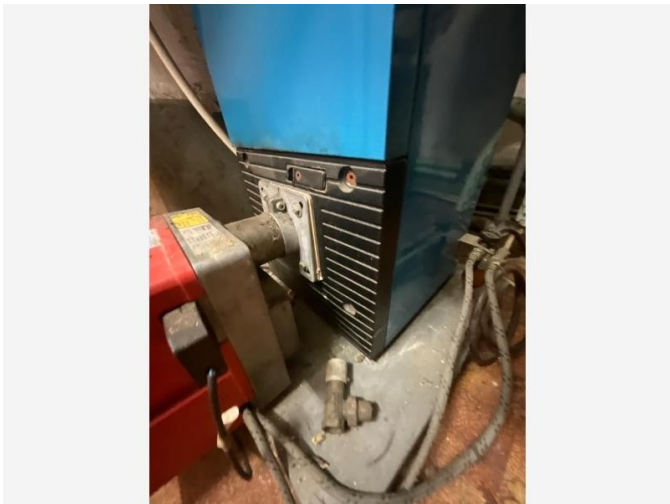
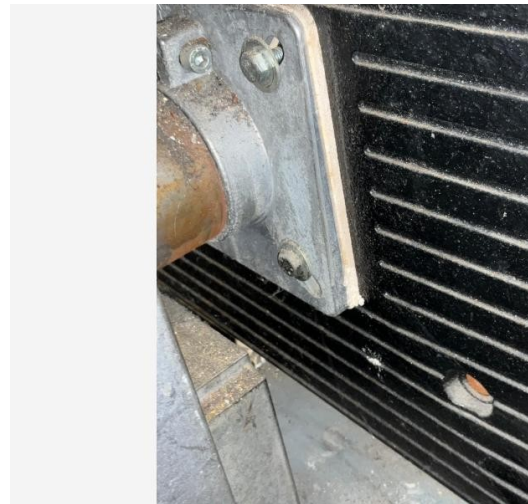
Het asbestmateriaal valt onder de mijlpaal van 2034.

| Eindbeoordeling materiaalrisico | Laag materiaalrisico en/of verlaagde kans op vezelvrijgave |

| Gebondenheid | Categorie 2: niet-hechtgebonden met matrix |
| Asbestsoort (vezeltype) | Amfibool aanwezig, uitgezonderd crocidoliet |
| Asbestconcentratie | Hoog ( $\geq 50\%$ ) |
| Afschermingsgraad van het gehele materiaal | Alleen randen, niet afgeschermd, maar geen contact met binnenluchtstromen |
| Toestand van het materiaal | Licht beschadigd, licht verweerd. Intacte calciumsilicaatplaat of materiaal met categorie 3-gebondenheid |

| # | Type | Referentie | Resultaat |
|---|---|---|---|
| 2.1 | Puntmonster | pm01 | Amosiet |

| Beschrijving | Pakking CV-ketel |
| Asbestmateriaal | Pakking, dichting |

Verwijderen

- Zorg voor een veilig beheer. Vermijd het beschadigen van het asbestmateriaal. Controleer de toestand jaarlijks op wijzigingen.

- Eenvoudige handelingen: mag via doe-het-zelf of door werknemer(s) met opleidingsattest eenvoudige handelingen  
Deze toepassing kan door een aannemer die over een opleidingsattest eenvoudige handelingen beschikt of door een particulier (doe-het-zelf), verwijderd worden indien er geen verhoogd risico op vrijgave van asbestvezels (max. concentratie 0,01 vezels/cm<sup>3</sup> - CODEX Art. VI.3-54) ontstaat en de toepassing voorafgaand wordt gefixeerd/bevochtigd; de individuele elementen zonder machinale werktuigen (boormachine, slijpschijf, hogedrukreiniger,...) en zonder breken of gooien een voor een losgemaakt worden; en ten slotte dubbel en luchtdicht verpakt weggevoerd worden naar een geregistreerd asbestinzamelaar of via een erkende asbestverwijderaar. (In het recyclagepark kan je niet terecht met niet-hechtgebonden asbest)

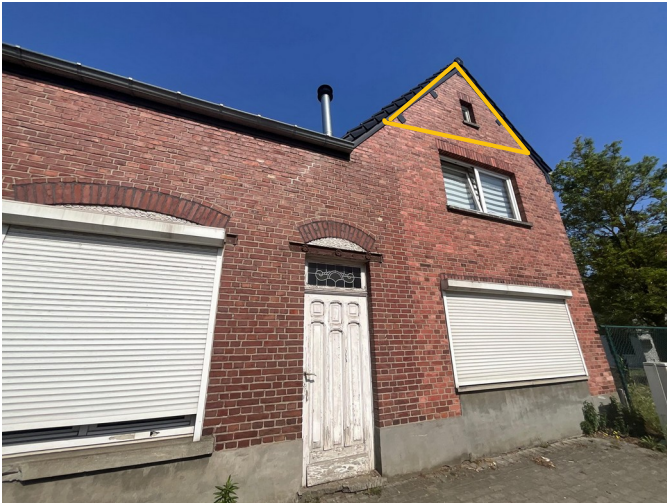
**Reden:** volledig toegemaakt

**Uitleg van de asbestdeskundige:** zolder volledig toegemaakt en niet toegankelijk

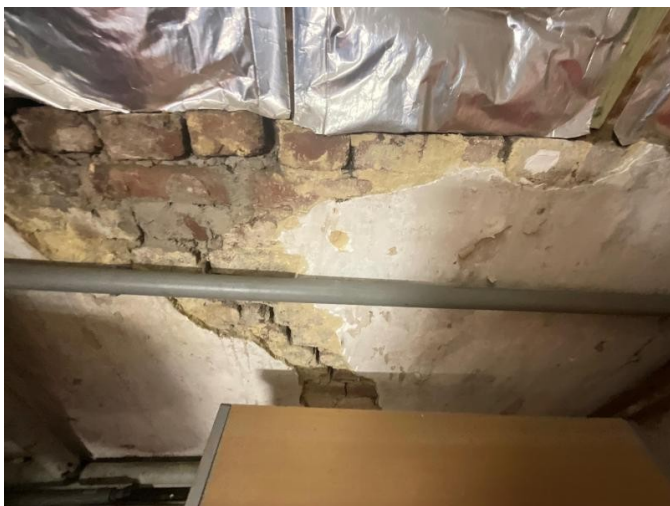
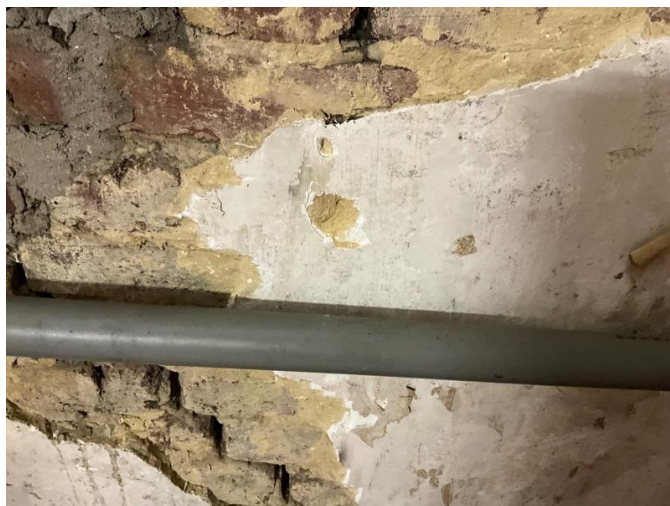
## Fiche 6: Pleisterwerk wanden

Geen asbest

| # | Type | Referentie | Resultaat |
|---|---|---|---|
| 6.1 | Mengmonster | mm01 | Geen asbest |

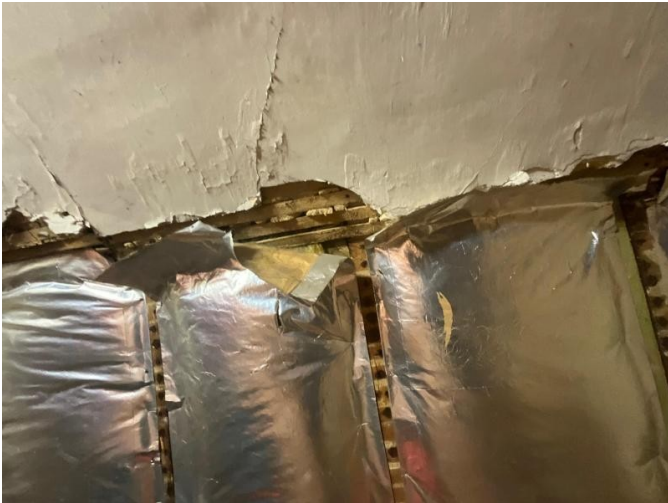
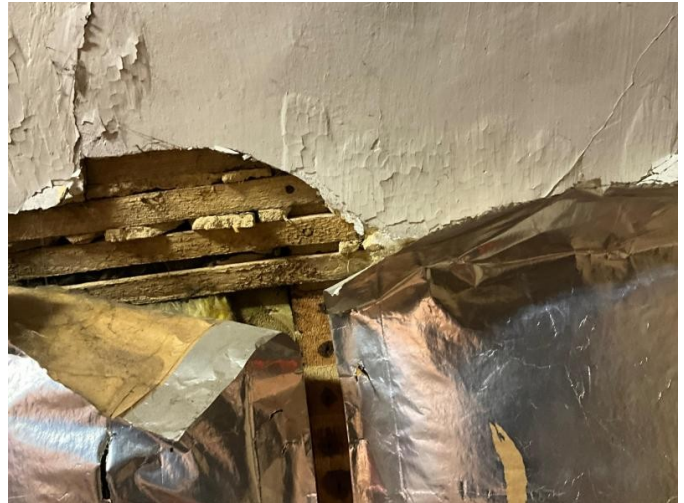
## Fiche 7: Pleisterwerk plafonds

Geen asbest

| # | Type | Referentie | Resultaat |
|---|---|---|---|
| 7.1 | Mengmonster | mm02 | Geen asbest |

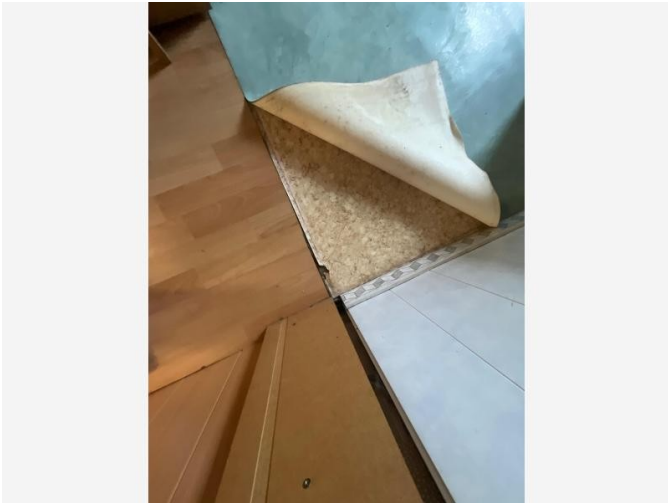
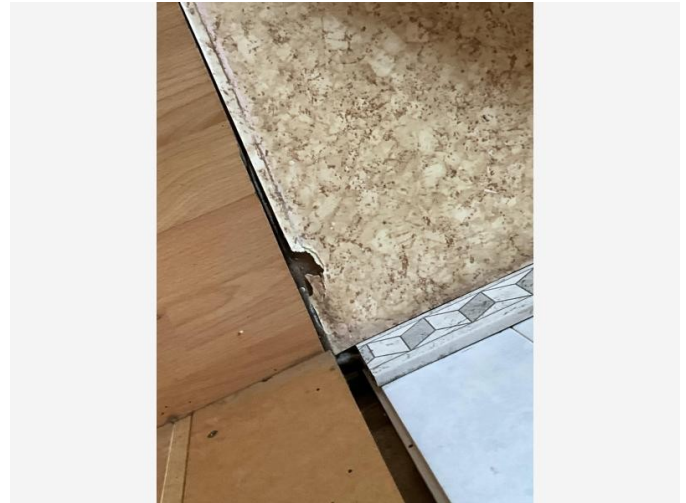
## Fiche 8: Vinyl

Geen asbest

| # | Type | Referentie | Resultaat |
|---|---|---|---|
| 8.1 | Puntmonster | pm02 | Geen asbest |

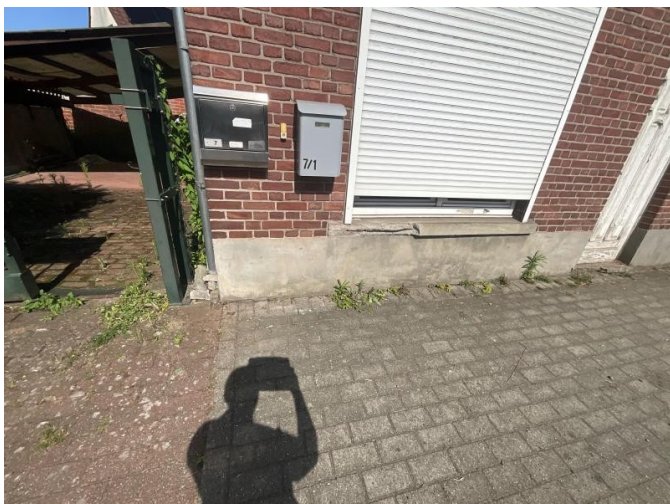
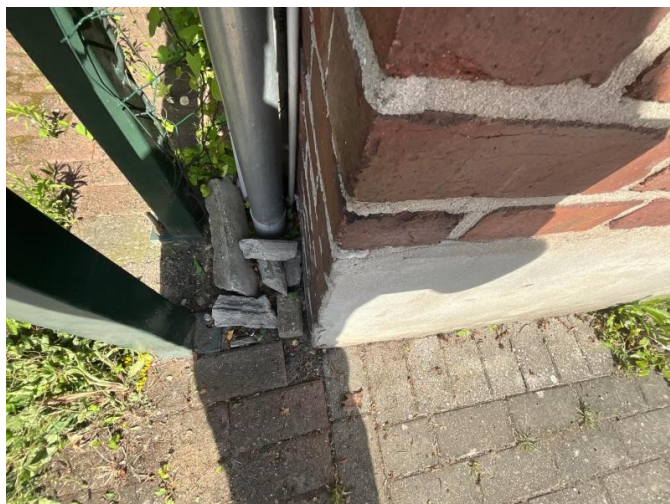
## Fiche 9: Cementen smeerlaag buiten

Geen asbest

| # | Type | Referentie | Resultaat |
|---|---|---|---|
| 9.1 | Mengmonster | mm03 | Geen asbest |

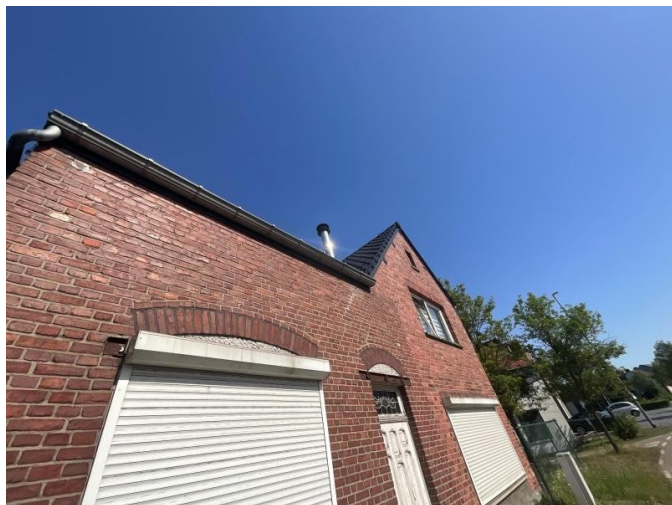
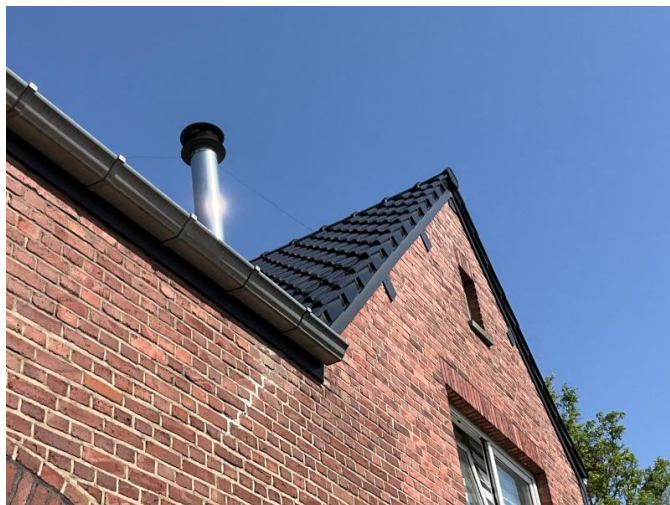
### Fiche 10: Rookgaskanaal (niet verdacht)

| Beschrijving | Notitie | Terug te vinden op plannen |
|---|---|---|
| Fiche 10: Rookgaskanaal (niet verdacht) | Het rookgaskanaal is niet-asbestverdacht. | - |

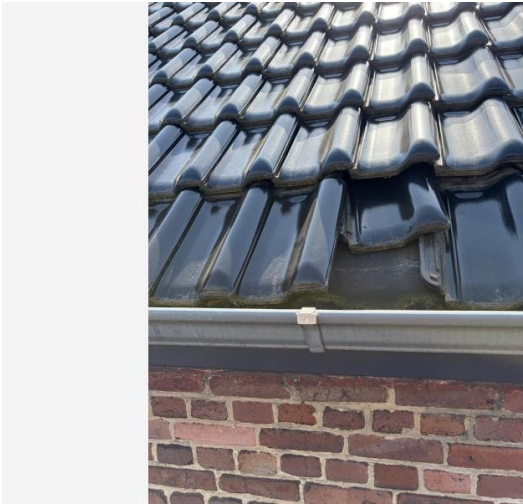
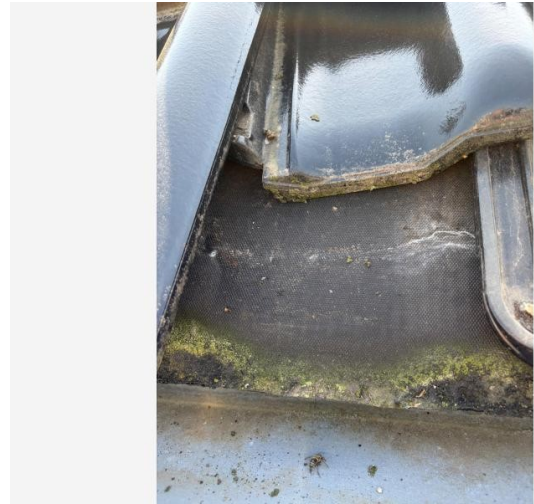
## Fiche 11: onderdak doek

| Beschrijving | Notitie | Terug te vinden op plannen |
|---|---|---|
| Fiche 11: onderdak doek | Na het optillen van een pan werd geen asbestverdacht onderdak aangetroffen. Dit betekent niet dat er geen onderdak aanwezig kan zijn op plaatsen die niet gecontroleerd werden. Bij werken, laat een eventueel aangetroffen onderdak controleren op aanwezigheid van asbest. | - |

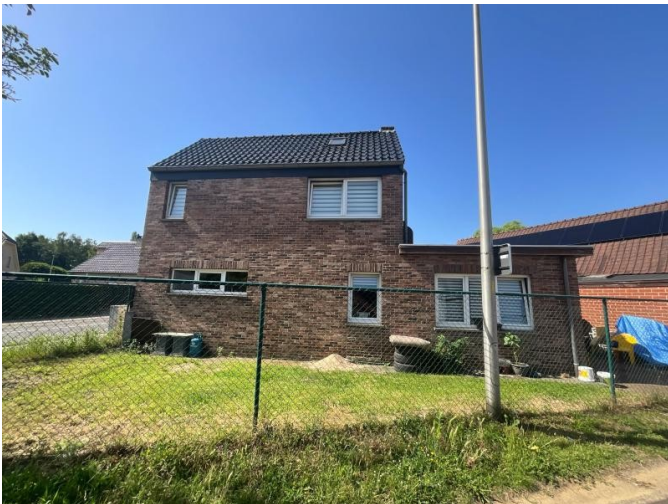
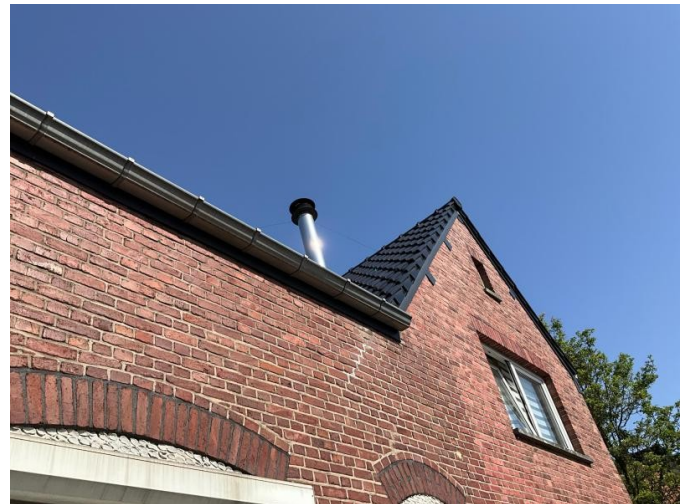
## Fiche 12: Dakbedekking bestaande uit pannen (niet verdacht)

| Beschrijving | Notitie | Terug te vinden op plannen |
|---|---|---|
| Fiche 12: Dakbedekking bestaande uit pannen (niet verdacht) | De dakbedekking is niet-asbestverdacht. | - |
