# Asbestinventarisatattest

Boekterheide 7, 3550 Heusden-Zolder

Attestnummer : 20260710-000136.000

Uitgegeven op : 10.07.2026

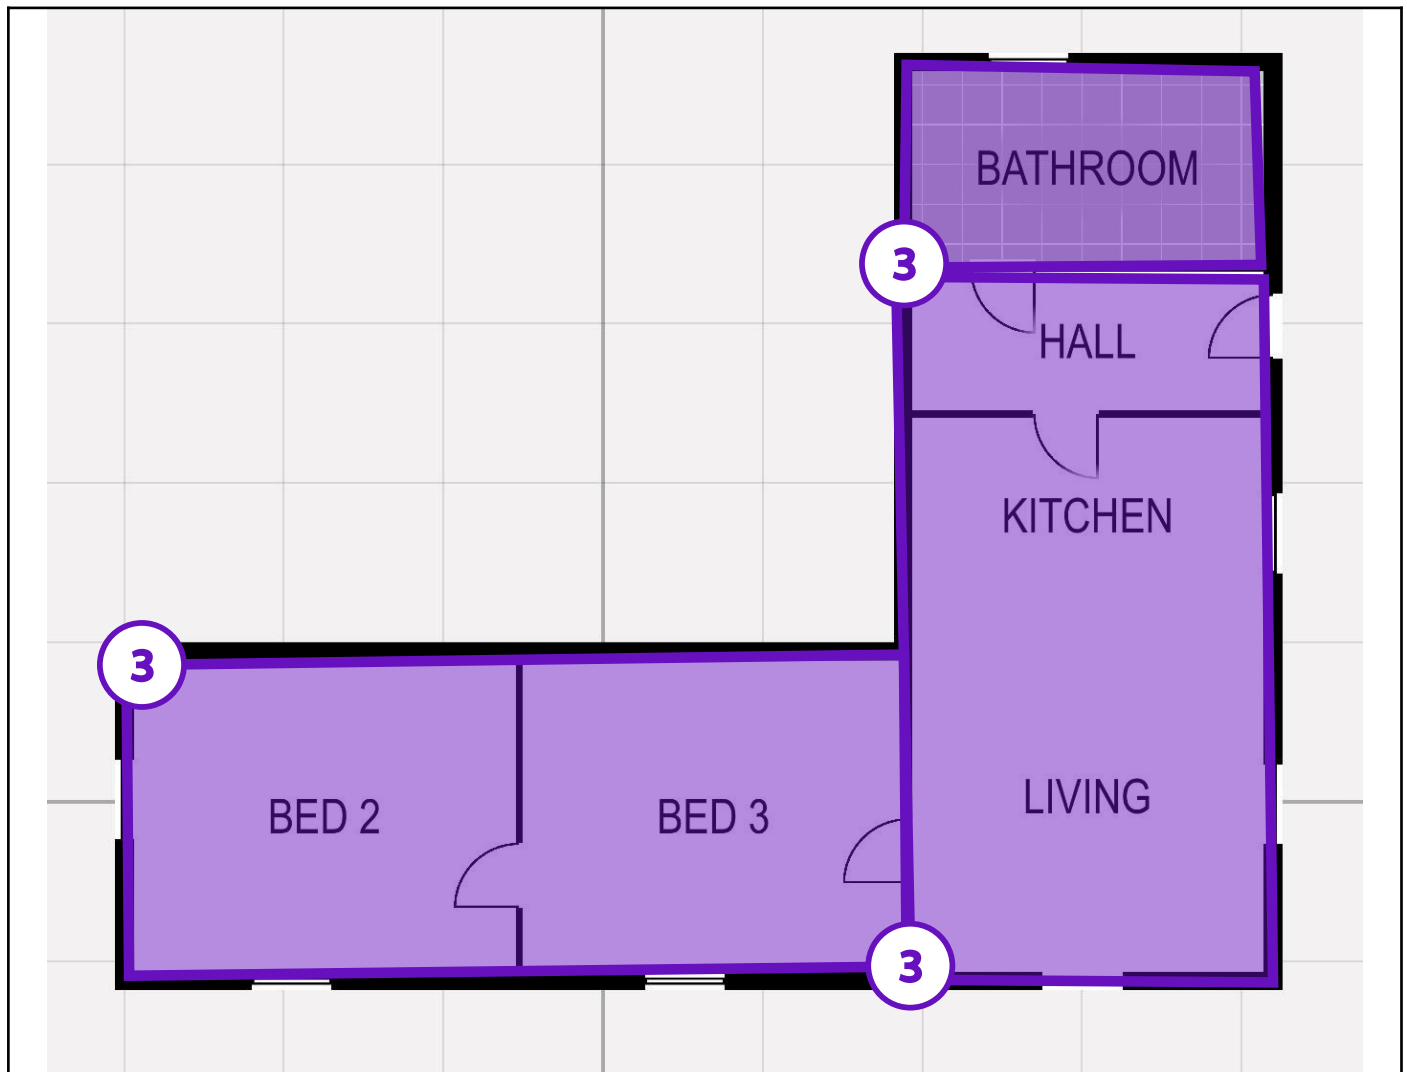
## Plan 1.1: Gelijkvloers

| Beschrijving | Type | Actie |
|---|---|---|
| 3. Achter Valse plafond | Advies | - |

Geen inspectie mogelijk achter valse wanden en plafonds. Bij grote renovatiewerken is het aan te raden extra controle uit te voeren.

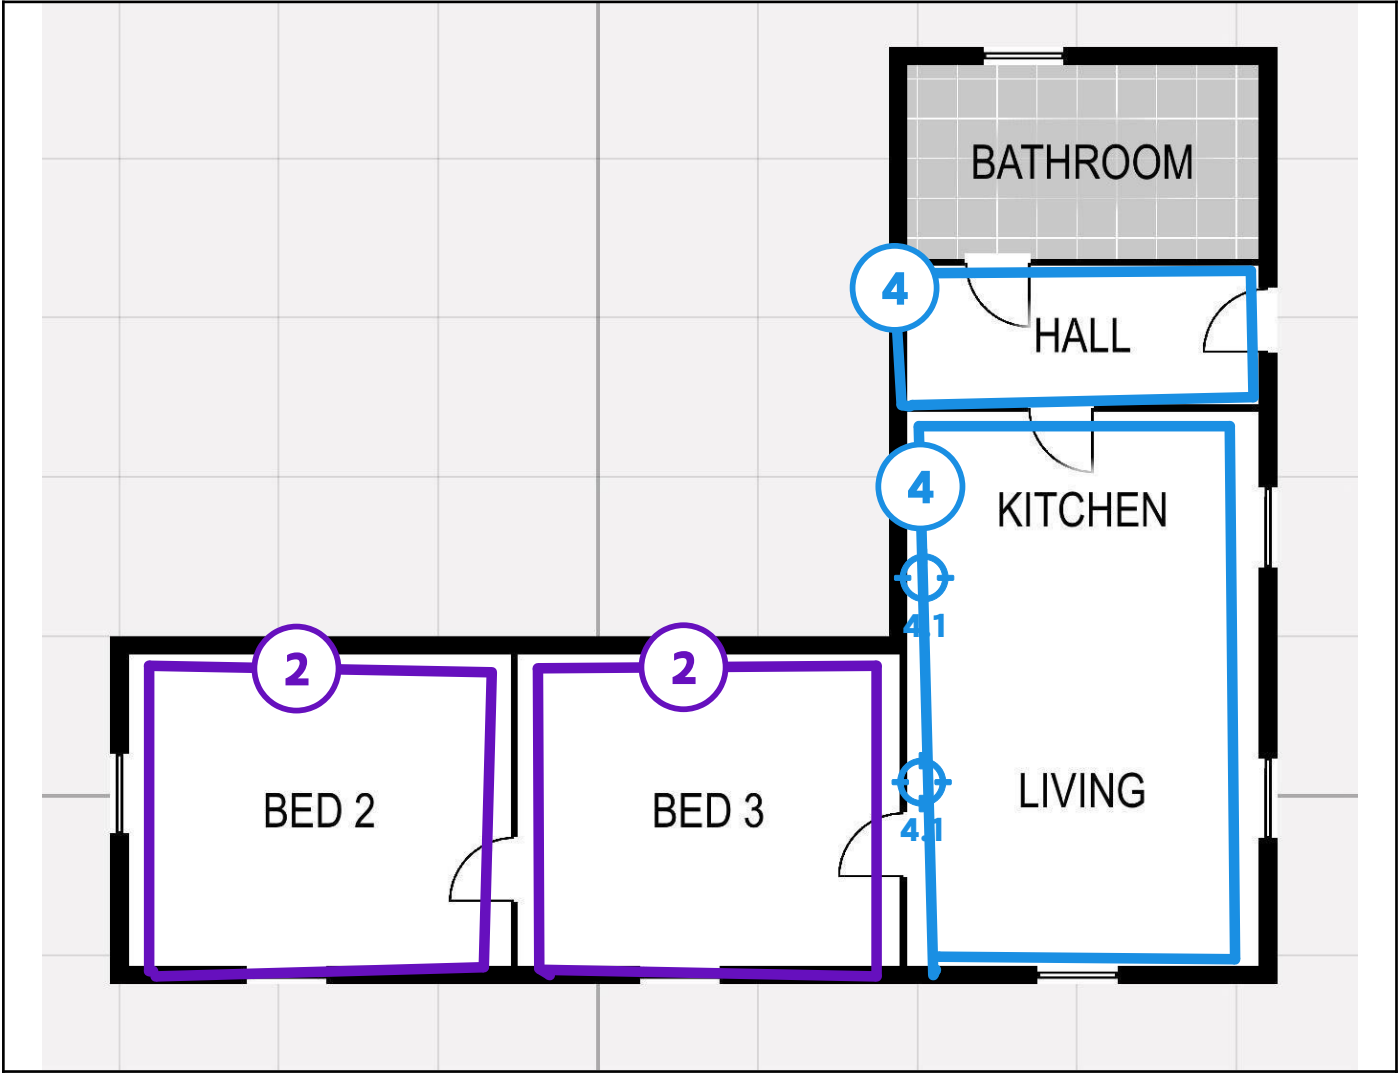
# Plan 1.2: Gelijkvloers

| Beschrijving | Type | Actie |
|---|---|---|
| 2. Achter Valse wand | Advies | - |
| 4. Pleisterwerk wanden | Geen asbest | - |

Geen inspectie mogelijk achter valse wanden en plafonds. Bij grote renovatiewerken is het aan te raden extra controle uit te voeren.

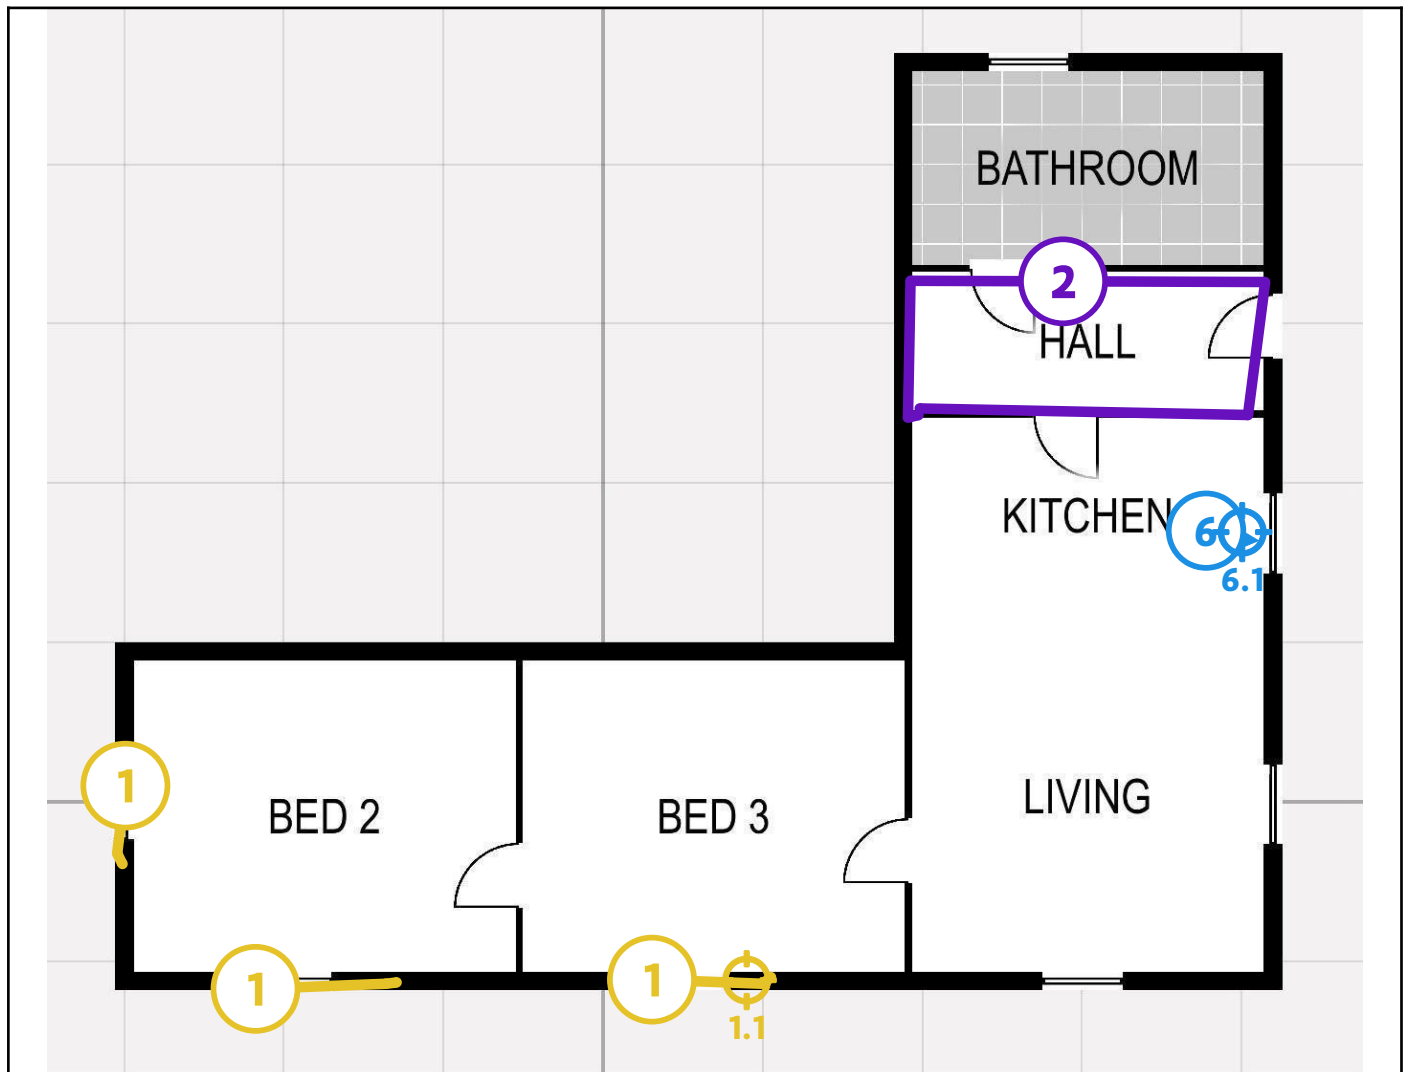
## Plan 1.3: Gelijkvloers

| Beschrijving | Type | Actie |
|---|---|---|
| 1. Vensterbank type massal | Asbestmateriaal | Zorgvuldig beheren |
| 6. Anti-dreun | Geen asbest | - |

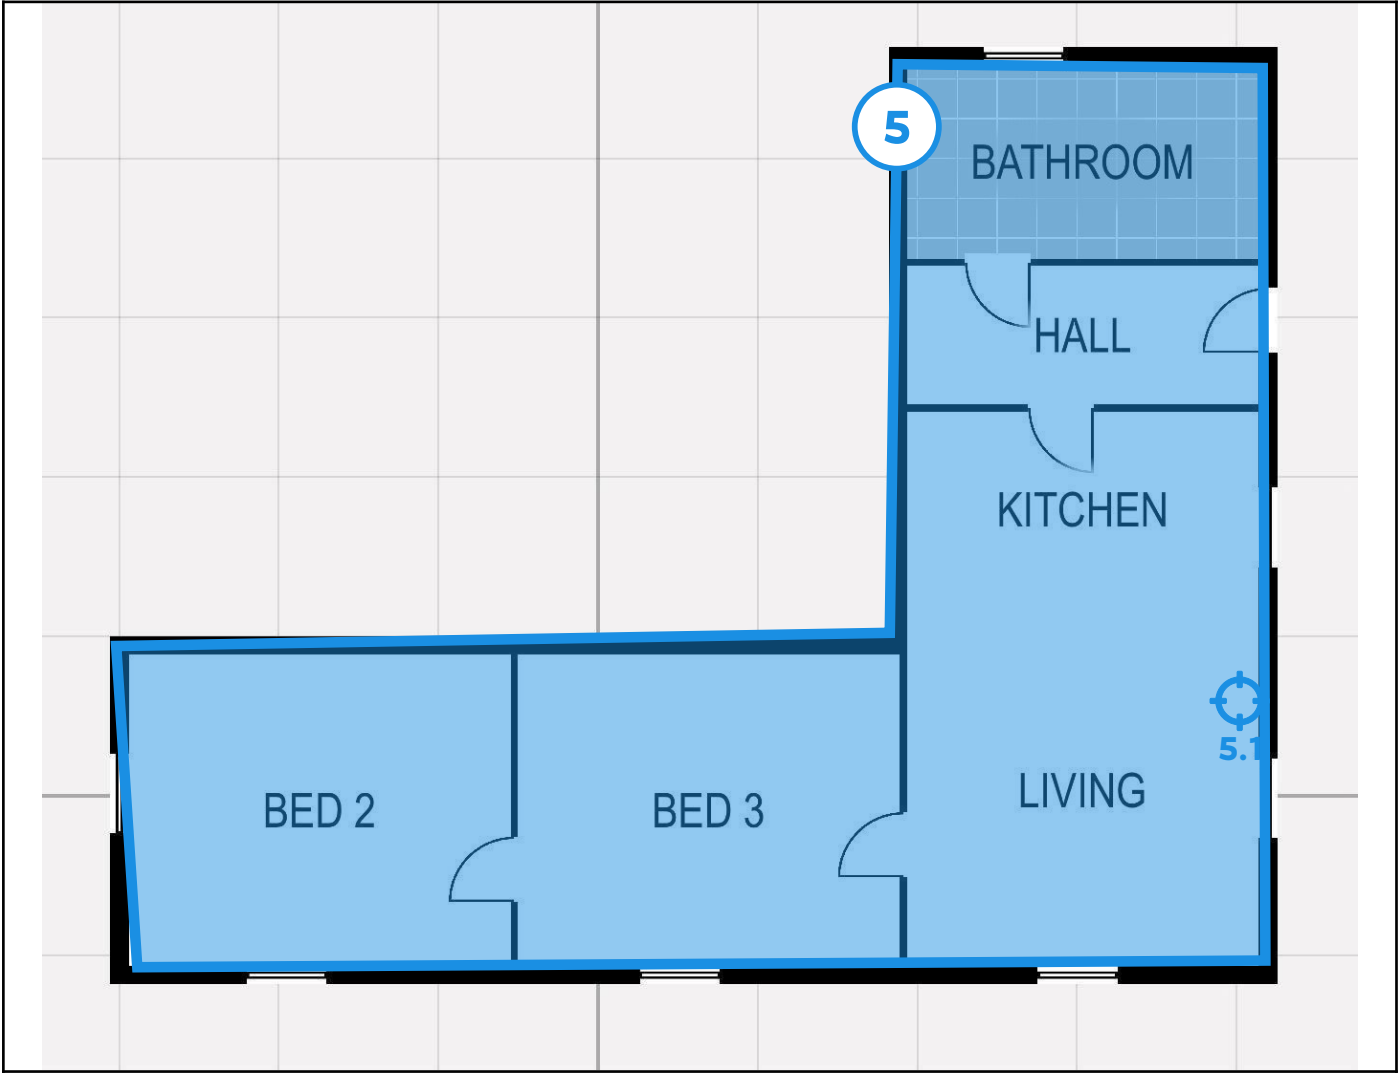
# Plan 1.4: Gelijkvloers

| Beschrijving | Type | Actie |
|---|---|---|
| 5. Roofing | Geen asbest | - |

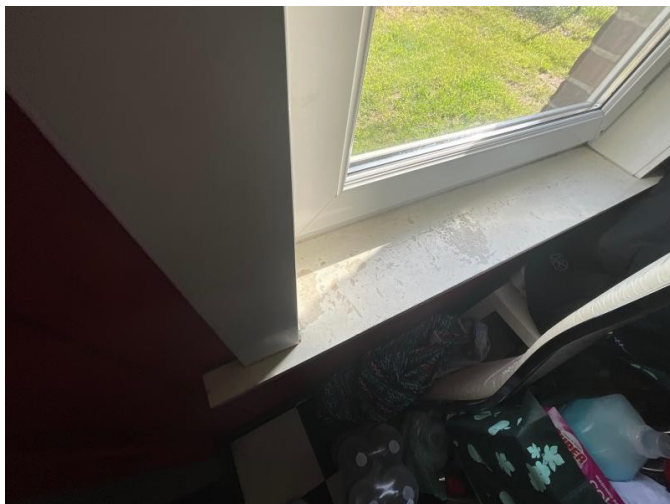
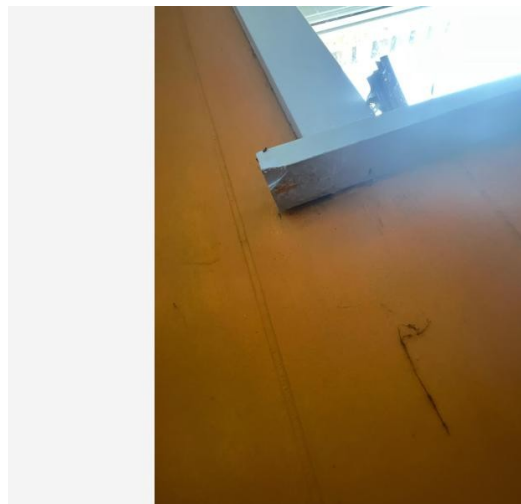
Het asbestmateriaal valt onder de mijlpaal van 2040.

| Eindbeoordeling materiaalrisico | Laag materiaalrisico en/of verlaagde kans op vezelvrijgave |

| Asbestsoort (vezeltype) | Alleen chrysotiel aanwezig |
| Asbestconcentratie | Laag (< 50%) |
| Toestand van het materiaal | Licht beschadigd, licht verweerd. Intacte calciumsilicaatplaat of materiaal met categorie 3-gebondenheid |

| # | Type | Referentie | Resultaat |
|---|---|---|---|
| 1.1 | Puntmonster | pm03 | Chrysotiel |

| Beschrijving | Vensterbank type massal |

- Zorg voor een veilig beheer. Vermijd het beschadigen van het asbestmateriaal. Controleer de toestand jaarlijks op wijzigingen.

- Eenvoudige handelingen: mag via doe-het-zelf of door werknemer(s) met opleidingsattest eenvoudige handelingen  
Deze toepassing kan door een aannemer die over een opleidingsattest eenvoudige handelingen beschikt of door een particulier (doe-het-zelf), verwijderd worden indien er geen verhoogd risico op vrijgave van asbestvezels (max. concentratie 0,01 vezels/cm<sup>3</sup> - CODEX Art. VI.3-54) ontstaat en de toepassing voorafgaand wordt gefixeerd/bevochtigd; de individuele elementen zonder machinale werktuigen (boormachine, slijpschijf, hogedrukreiniger,...) en zonder breken of gooien een voor een losgemaakt worden; en ten slotte dubbel en luchtdicht verpakt weggevoerd worden naar een erkend afvalpunt (recyclagepark).

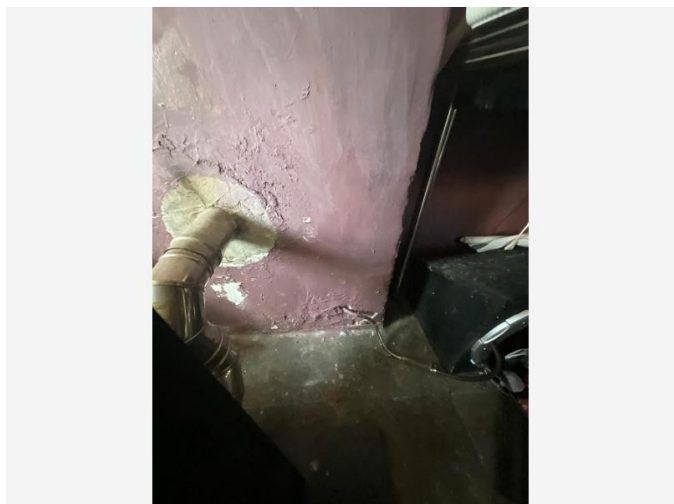
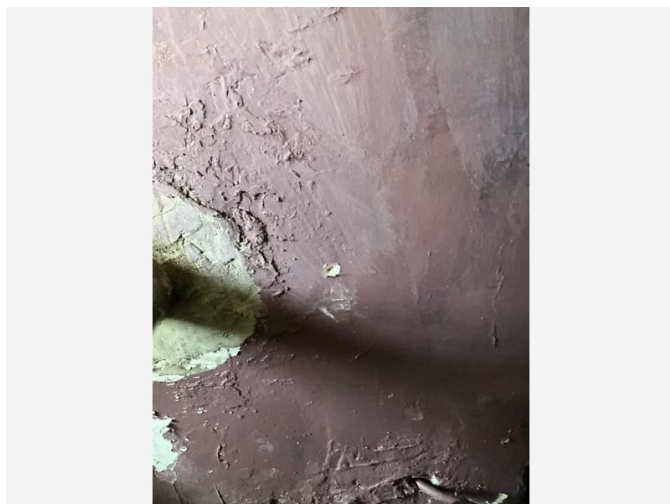
## Fiche 4: Pleisterwerk wanden

Geen asbest

| # | Type | Referentie | Resultaat |
|---|---|---|---|
| 4.1 | Mengmonster | mm01 | Geen asbest |

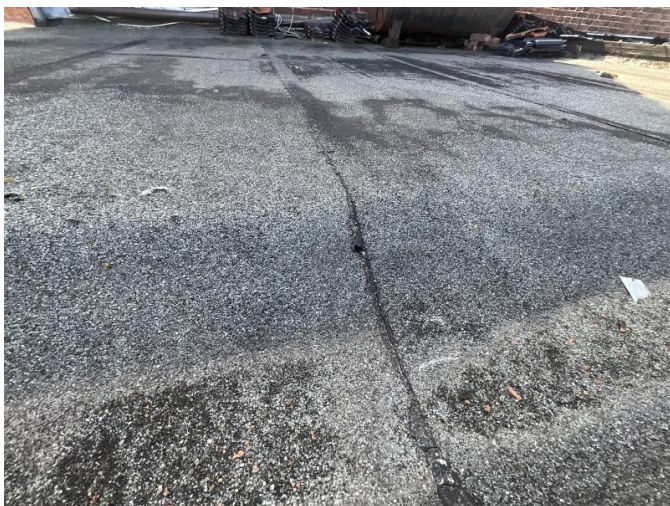
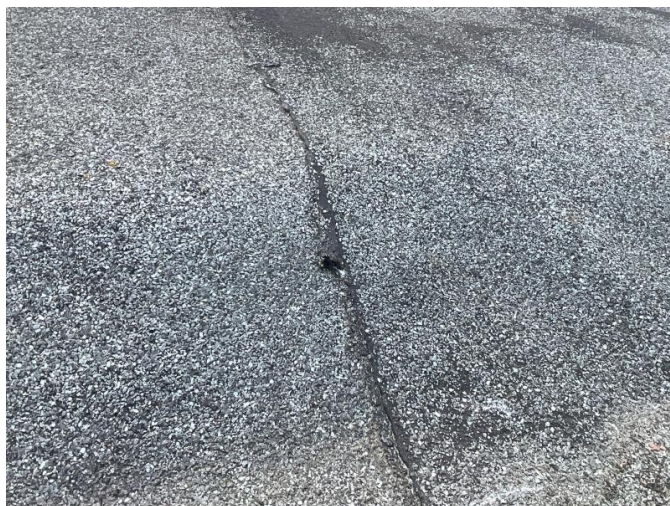
## Fiche 5: Roofing

Geen asbest

| # | Type | Referentie | Resultaat |
|---|---|---|---|
| 5.1 | Puntmonster | pm01 | Geen asbest |

| Opmerking | Staalname tot op de eventuele onderliggende lagen is niet mogelijk zonder uitbreiding naar een destructief onderzoek. |

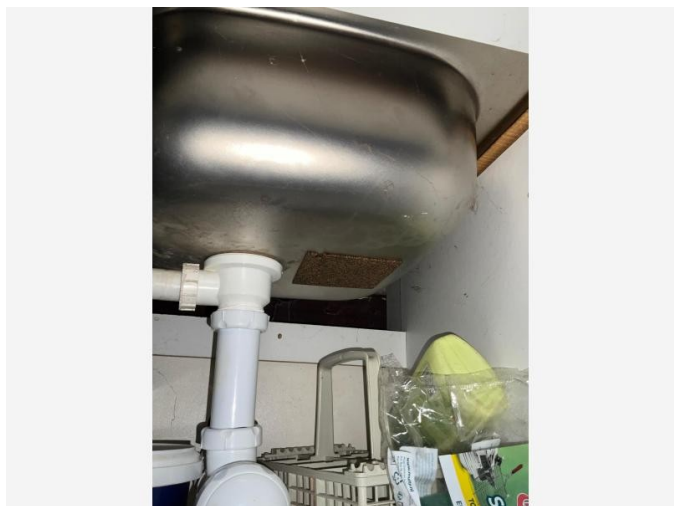
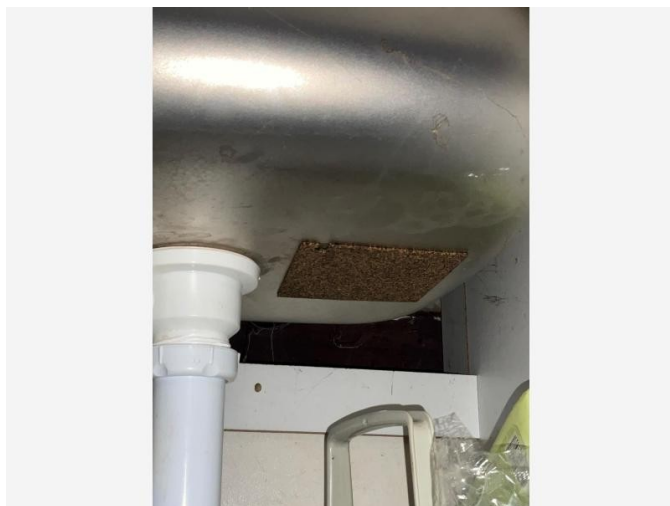
## Fiche 6: Anti-dreun

Geen asbest

| # | Type | Referentie | Resultaat |
|---|---|---|---|
| 6.1 | Puntmonster | pm02 | Geen asbest |

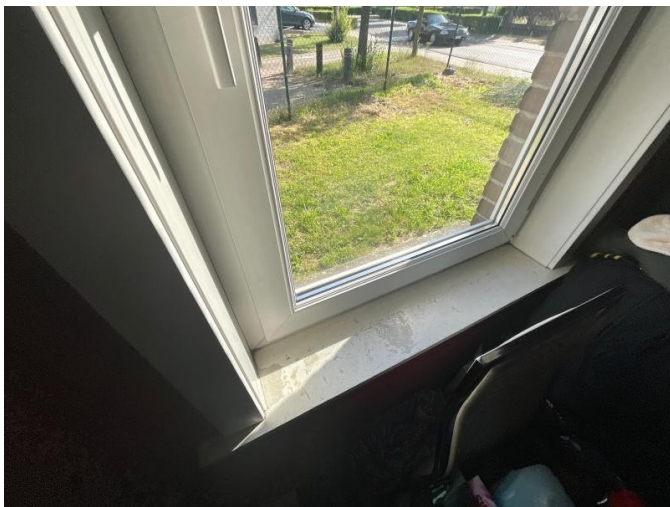
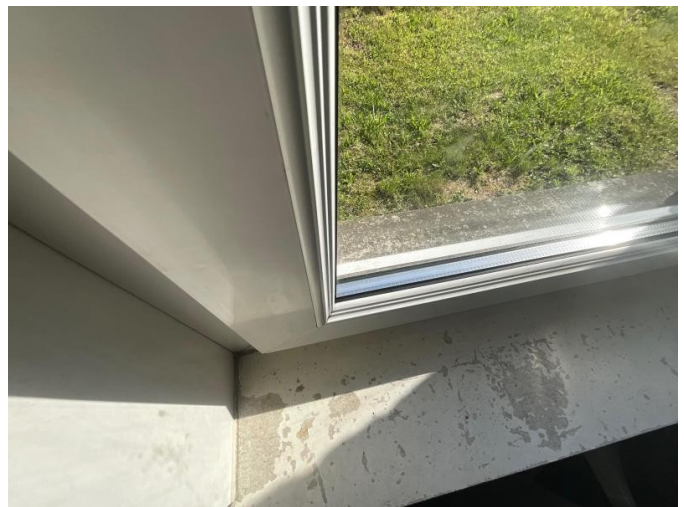
### Fiche 7: Mastiek soepel

| Beschrijving | Notitie | Terug te vinden op plannen |
|---|---|---|
| Fiche 7: Mastiek soepel | Er is geen asbestverdachte mastiek aanwezig. alle mastiek is soepel | - |
