# Asbestinventarisatetest

Regenbooglaan 28, 3510 Hasselt

Attestnummer : 20260918-000366.000

Uitgegeven op : 18.09.2026

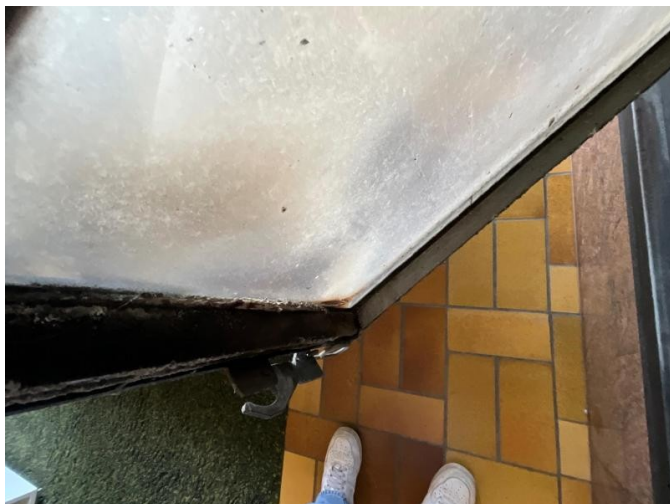
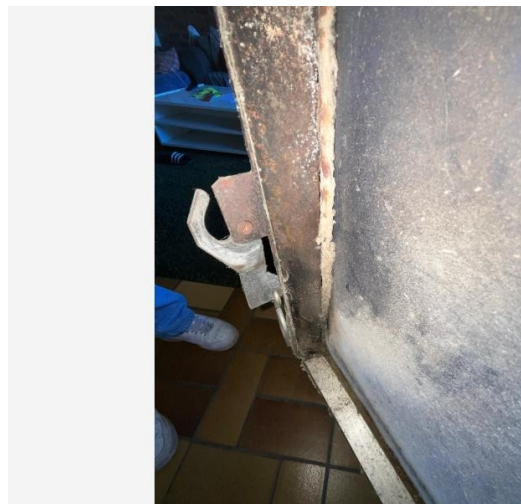
| Fiche 1: Kachelkoord..... | 23 |

Het asbestmateriaal valt onder de mijlpaal van 2034.

Verwijderen

| Eindbeoordeling materiaalrisico | Verhoogd materiaalrisico en/of verhoogde kans op vezelvrijgave |

| Gebondenheid | Categorie 3: niet-hechtgebonden met weinig of geen matrix |
| Asbestsoort (vezeltype) | Alleen chrysotiel aanwezig |
| Asbestconcentratie | Hoog ( $\geq 50\%$ ) |
| Toestand van het materiaal | Licht beschadigd, licht verweerd. Intacte calciumsilicaatplaat of materiaal met categorie 3-gebondenheid |

- Zorg voor een veilig beheer. Vermijd het beschadigen van het asbestmateriaal. Controleer de toestand jaarlijks op wijzigingen.
- Voer bijkomende staalname(s) uit.

- Eenvoudige handelingen: mag via doe-het-zelf of door werknemer(s) met opleidingsattest eenvoudige handelingen  
Deze toepassing kan door een aannemer die over een opleidingsattest eenvoudige handelingen beschikt of door een particulier (doe-het-zelf), verwijderd worden indien er geen verhoogd risico op vrijgave van asbestvezels (max. concentratie 0,01 vezels/cm<sup>3</sup> - CODEX Art. VI.3-54) ontstaat en de toepassing voorafgaand wordt gefixeerd/bevochtigd; de individuele elementen zonder machinale werktuigen (boormachine, slijpschijf, hogedrukreiniger,...) en zonder breken of gooien een voor een losgemaakt worden; en ten slotte dubbel en luchtdicht verpakt weggevoerd worden naar een erkend afvalpunt (recyclagepark).

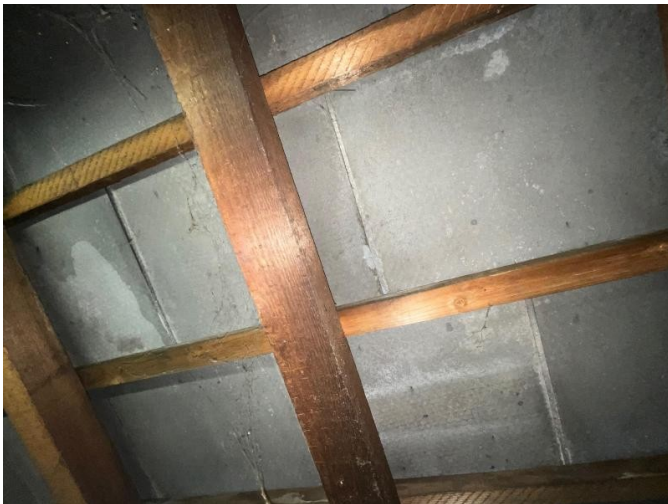
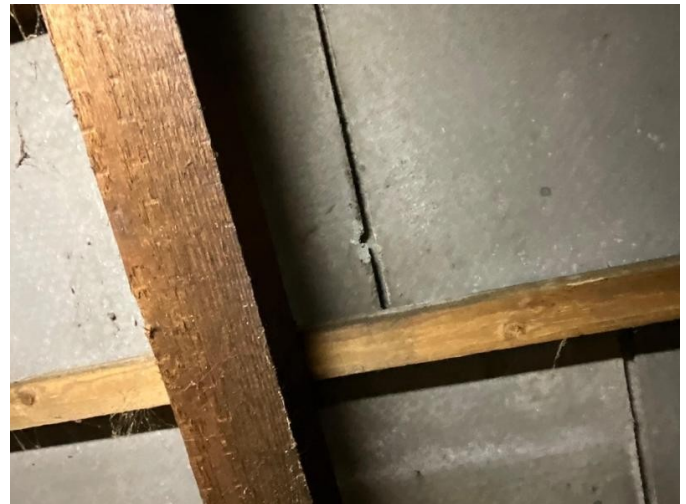
| Fiche 2: Dak bestaande uit leien..... | 26 |

Het asbestmateriaal valt onder de mijlpaal van 2034.

Verwijderen

| Eindbeoordeling materiaalrisico | Verhoogd materiaalrisico en/of verhoogde kans op vezelvrijgave |

| Gebondenheid | Categorie 1: hechtgebonden in oorsprong |
| Asbestsoort (vezeltype) | Alleen chrysotiel aanwezig |
| Toestand van het materiaal | Matig beschadigd, matig verweerd |

| # | Type | Referentie | Resultaat |
|---|---|---|---|
| 2.1 | Puntmonster | pm05 | Chrysotiel |

- Verwijder dit asbestmateriaal zo snel mogelijk. Volg de toestand goed op.
- Hemelwater dat afspoelt van asbestcement daken of gevels kan asbestdeeltjes bevatten. Gebruik het enkel voor gesloten circuits (bv. spoelen toiletten). Reinig na het vervangen van het dak of de gevel de dakgoten en regenwaterput of -ton om asbesthoudend sediment of slib te verwijderen

- Eenvoudige handelingen: mag via doe-het-zelf of door werknemer(s) met opleidingsattest eenvoudige handelingen  
Deze toepassing kan door een aannemer die over een opleidingsattest eenvoudige handelingen beschikt of door een particulier (doe-het-zelf), verwijderd worden indien er geen verhoogd risico op vrijgave van asbestvezels (max. concentratie 0,01 vezels/cm<sup>3</sup> - CODEX Art. VI.3-54) ontstaat en de toepassing voorafgaand wordt gefixeerd/bevochtigd; de individuele elementen zonder machinale werktuigen (boormachine, slijpschijf, hogedrukreiniger,...) en zonder breken of gooien een voor een losgemaakt worden; en ten slotte dubbel en luchtdicht verpakt weggevoerd worden naar een erkend afvalpunt (recyclagepark).

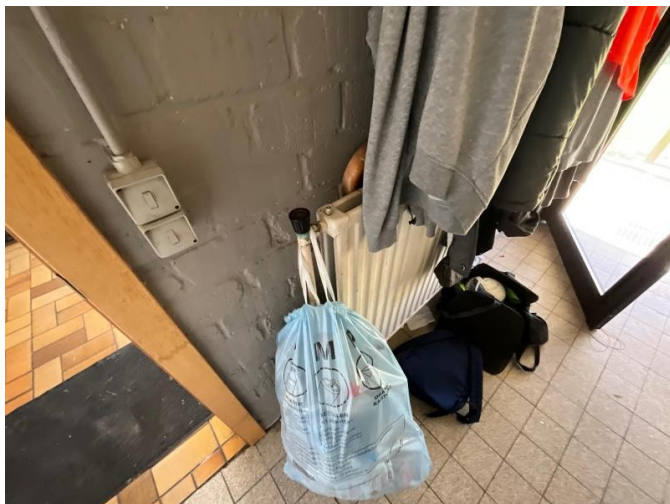
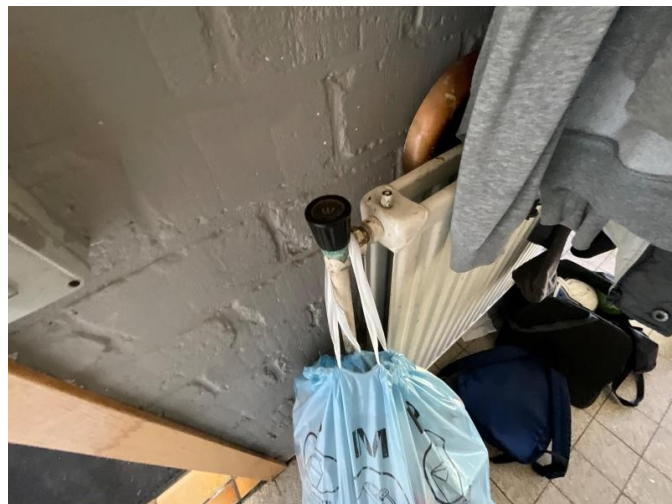
| Fiche 3: Radiatorknoppen..... | 30 |

Het asbestmateriaal valt onder de mijlpaal van 2040.

Zorgvuldig beheren

| Eindbeoordeling materiaalarisico | Laag materiaalarisico en/of verlaagde kans op vezelvrijgave |

| Asbestsoort (vezeltype) | Crocidoliet aanwezig |
| Toestand van het materiaal | Onbeschadigd, niet verweerd |

- Zorg voor een veilig beheer. Vermijd het beschadigen van het asbestmateriaal. Controleer de toestand jaarlijks op wijzigingen.
- Voer bijkomende staalname(s) uit.

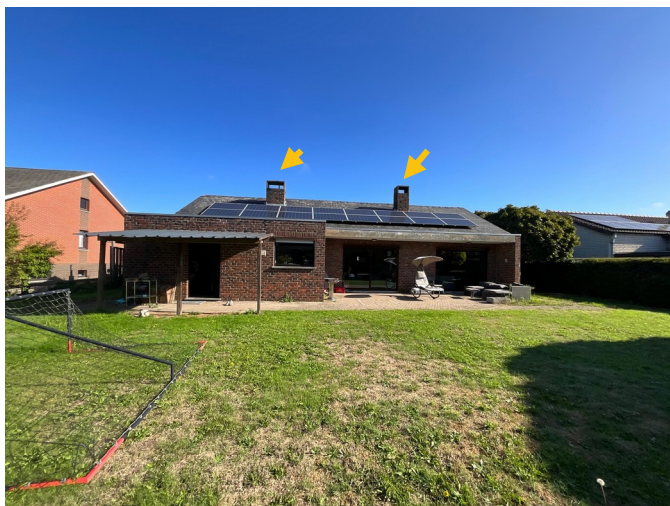
| Fiche 4: Schouw..... | 34 |

### Tijdelijke beperking

**Reden:** Het te onderzoeken materiaal situeert zich hoger dan 3,50 m te rekenen vanaf een veilige ondergrond

**Uitleg van de asbestdeskundige:** De binnenkant van de schouw is niet waarneembaar. De schouw bevat binnenin mogelijk een asbestcement rookgaskanaal. Laat dit onderzoeken bij eventuele werken.

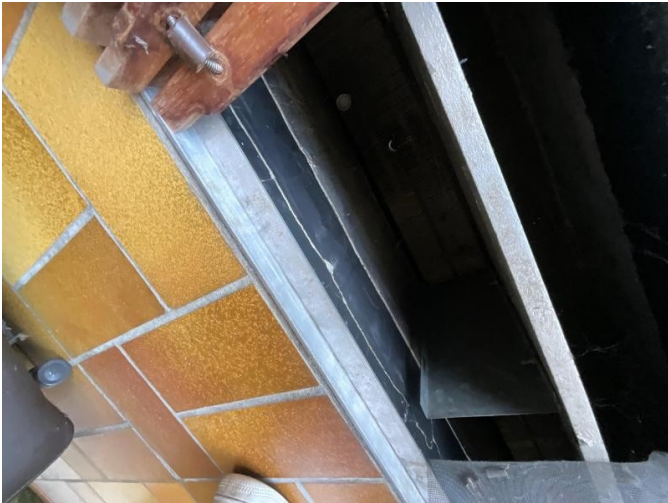
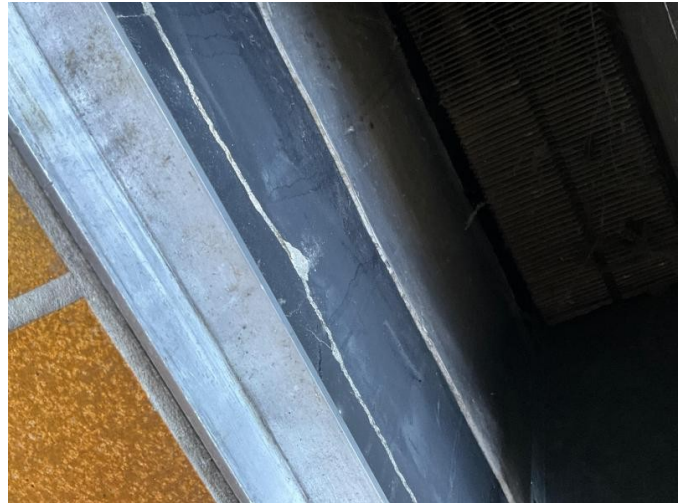
## Fiche 8: AC wandplaten

Geen asbest

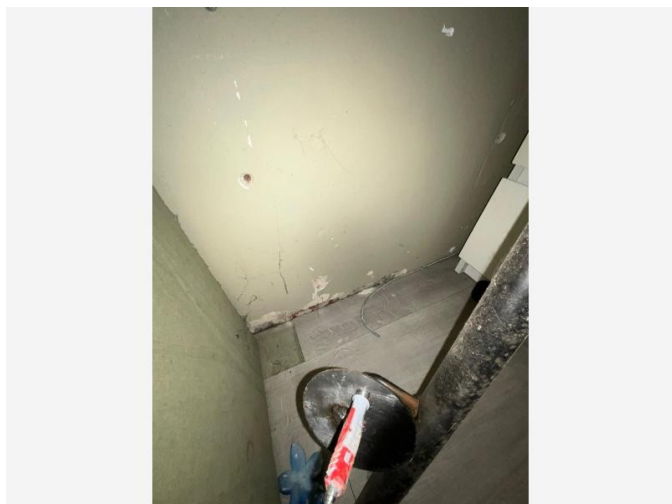
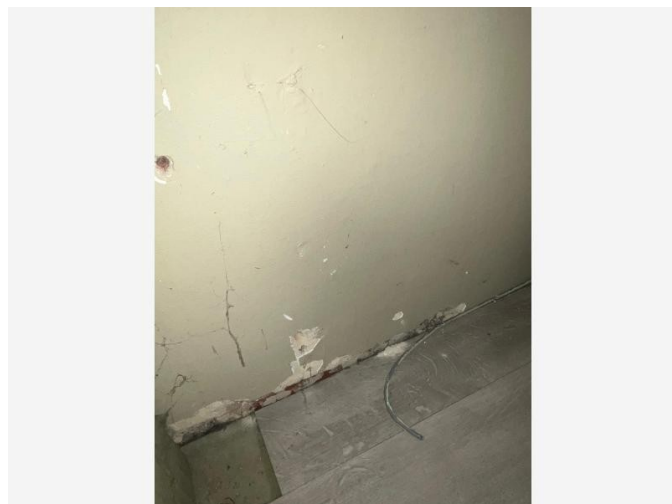
## Fiche 9: Pleisterwerk wanden

Geen asbest

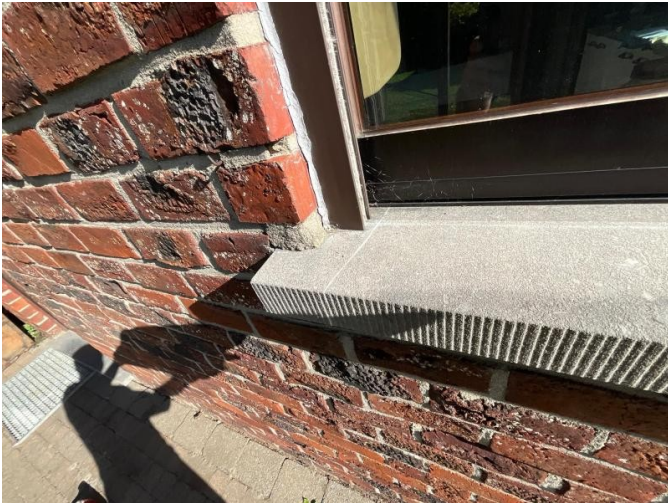
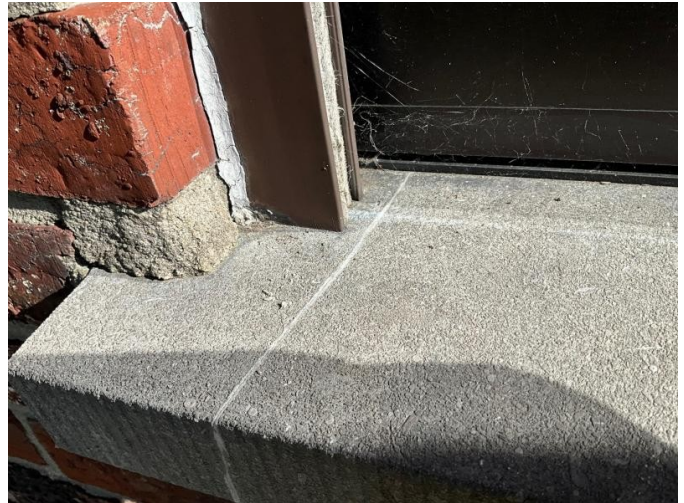
## Fiche 10: Mastiek muur profiel

Geen asbest

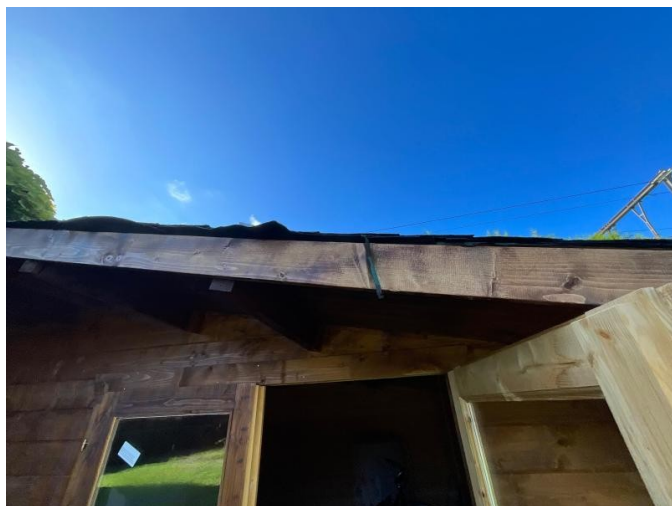
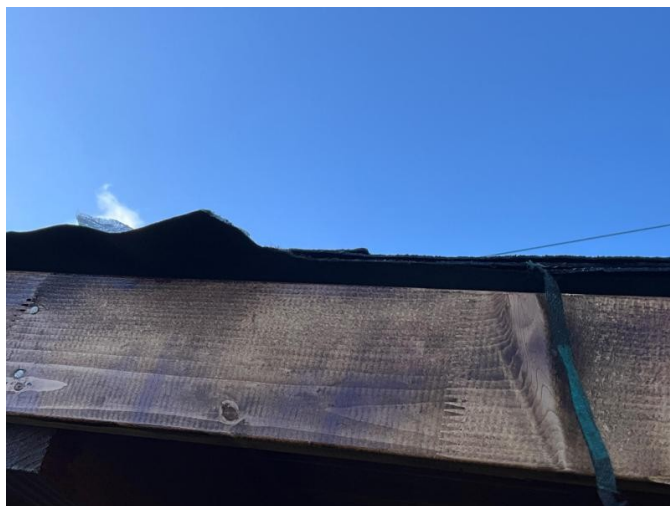
## Fiche 11: Bitumen leien

Geen asbest

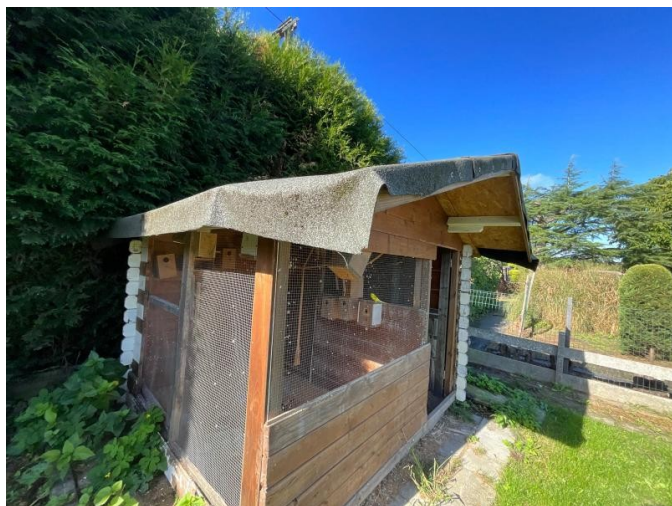
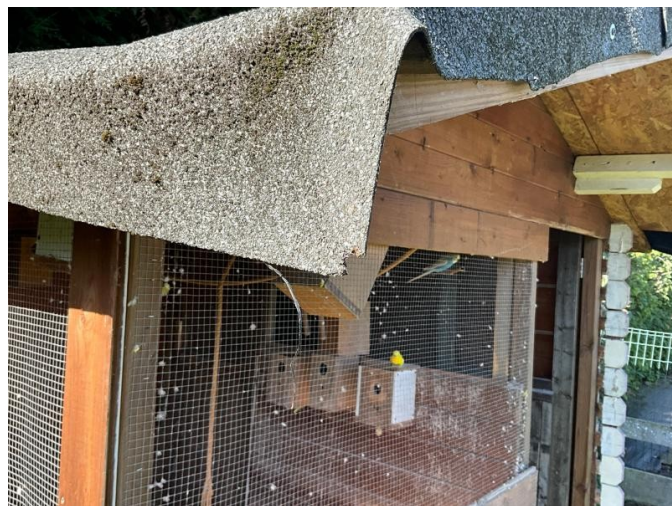
## Fiche 12: Roofing

Geen asbest

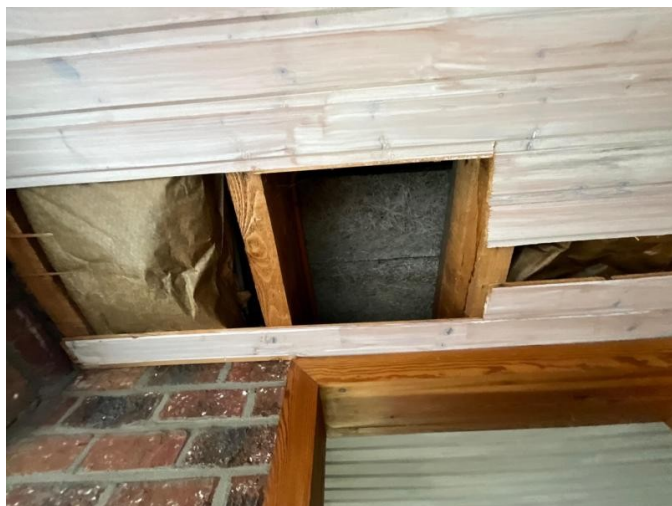
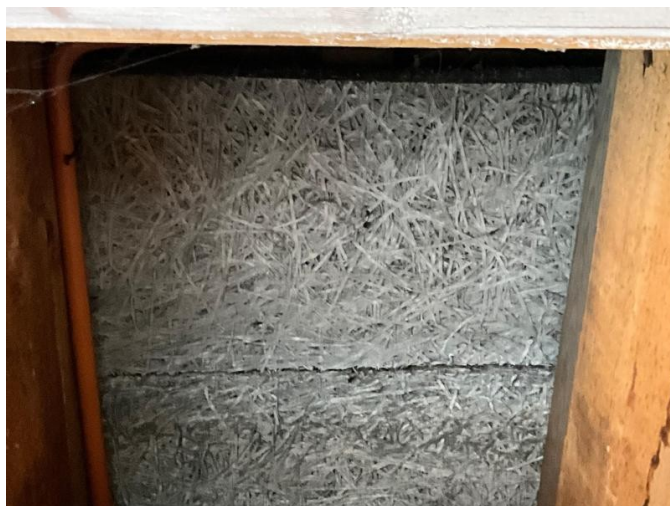
## Fiche 13: Heracliet

Geen asbest

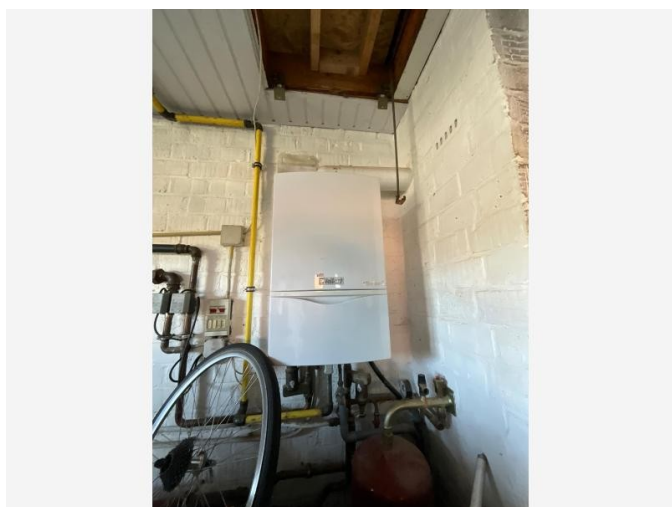
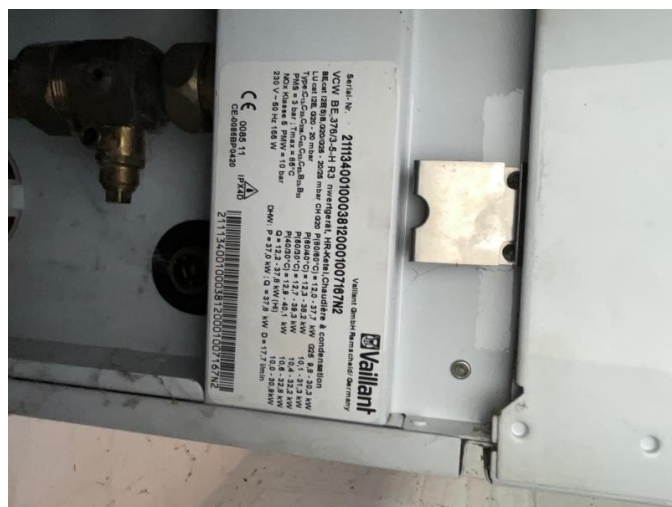
## Fiche 14: CV-ketel (niet verdacht)

| Beschrijving | Notitie | Terug te vinden op plannen |
|---|---|---|
| Fiche 14: CV-ketel (niet verdacht) | De CV-ketel (dichtingen, isolerend materiaal) is niet asbestverdacht. | - |
