# Asbestinventarisatetest

Groenstraat 14, 3050 Oud-Heverlee

Attestnummer : 20230727-000344.000

**Niet-asbestveilig**

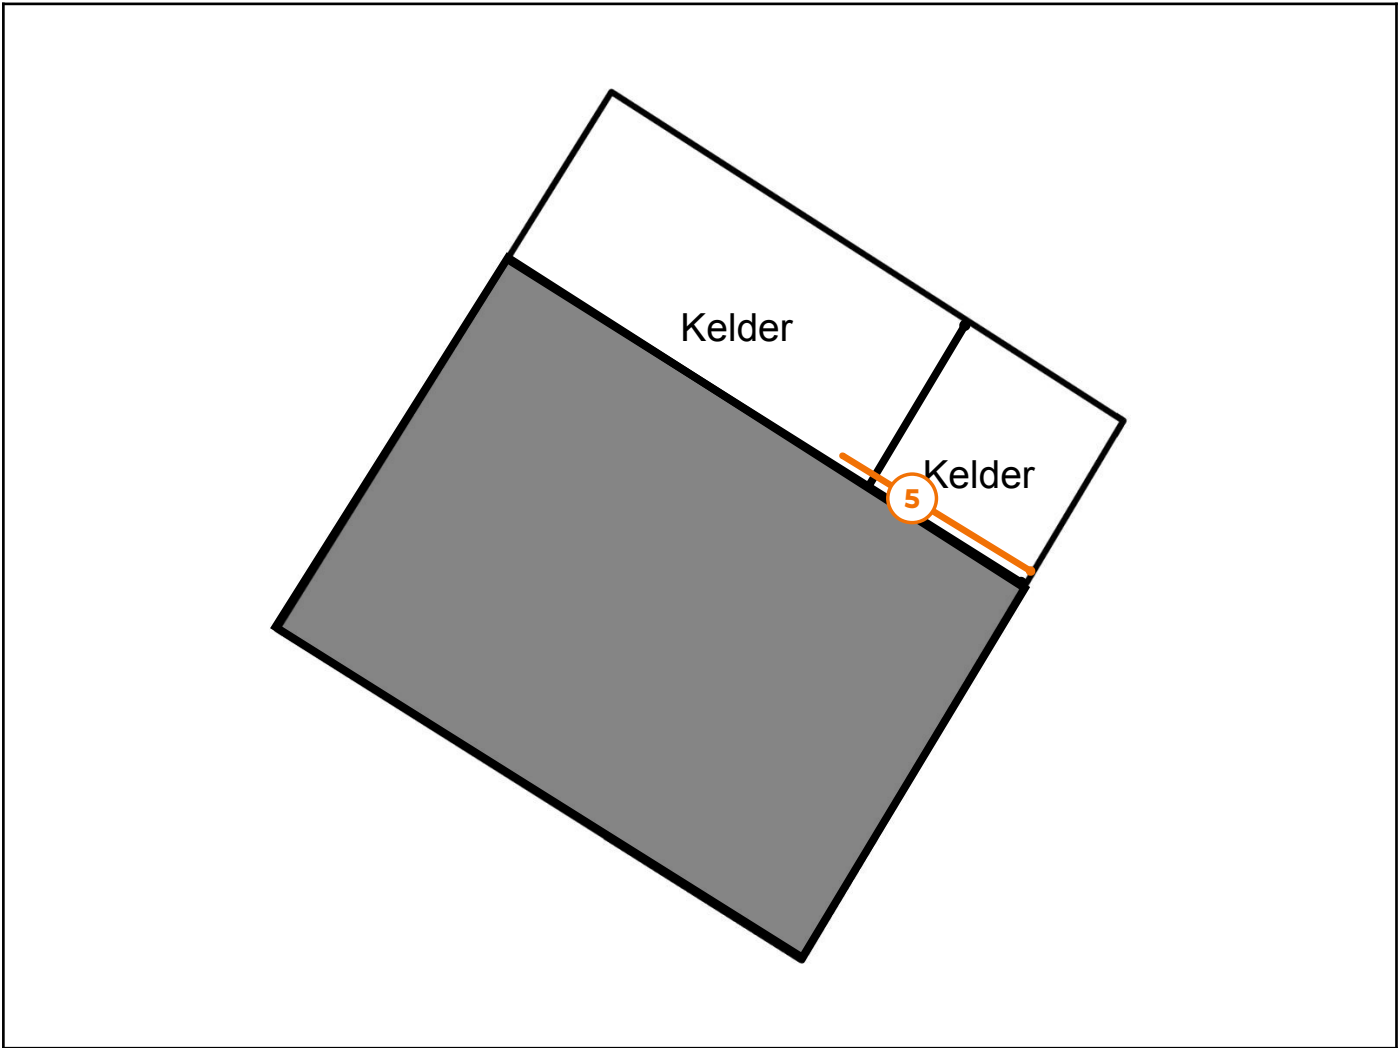
# Plan 1.4: Kelder plan

| Beschrijving | Type | Actie |
|---|---|---|
| 5. Cementbuis kelder | Asbestmateriaal | Verwijderen |

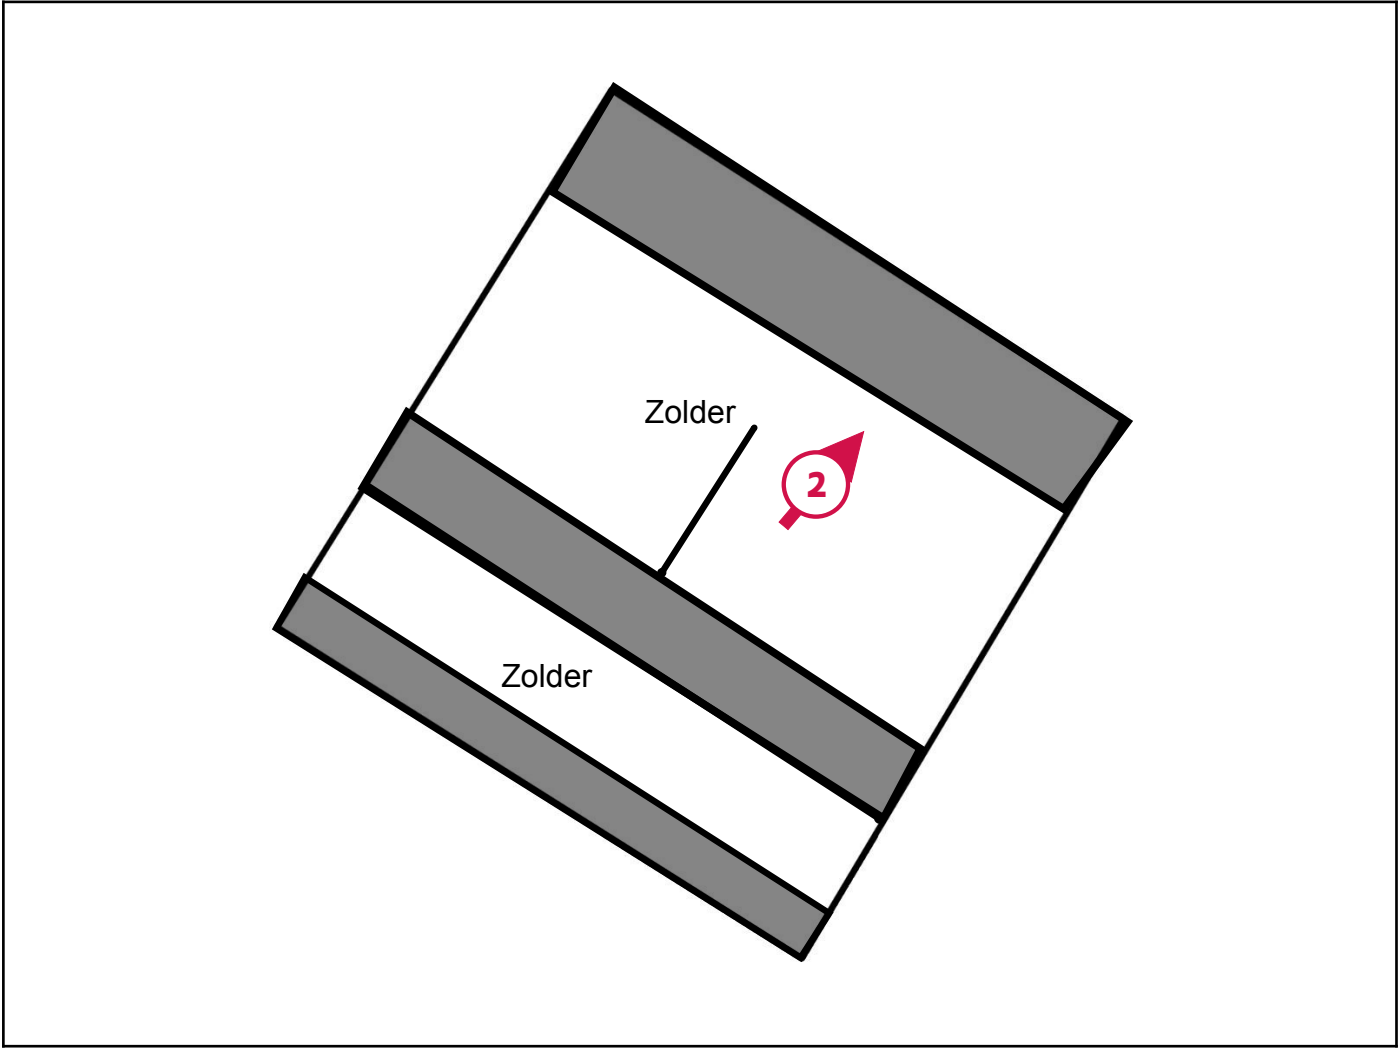
# Plan 1.5: Zolder plan

| Beschrijving | Type | Actie |
|---|---|---|
| 2. Afval roofing zolder | Asbestmateriaal | Dringend verwijderen |

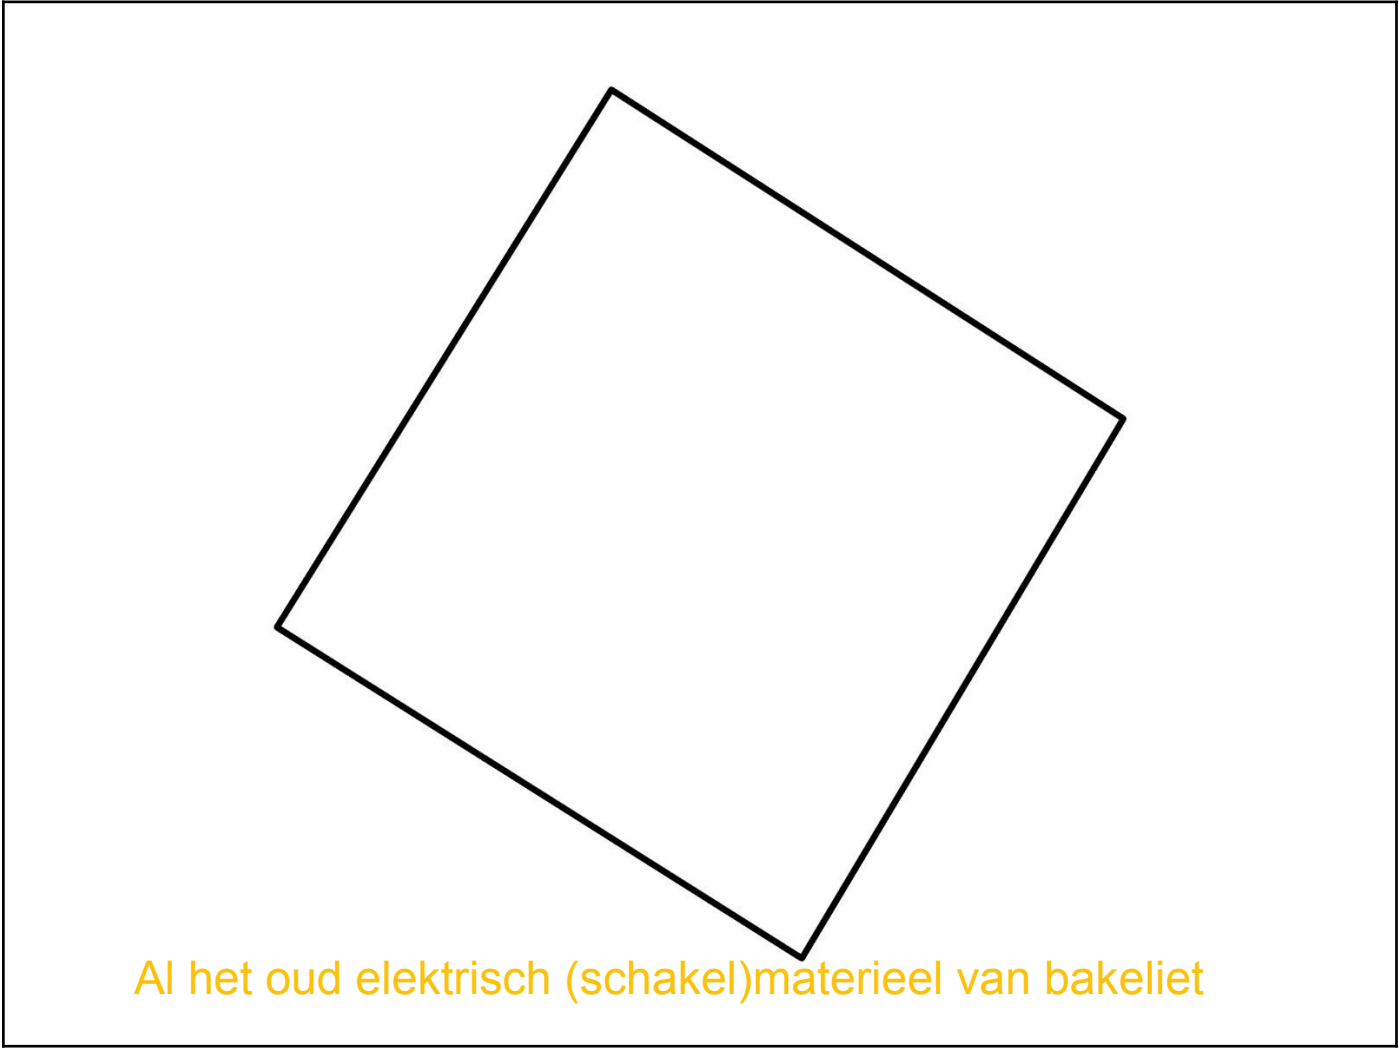
# Plan 1.6: Overzichtsplan woning

| Beschrijving | Type | Actie |
|---|---|---|
| 6. Bakeliet (oud elektrisch materieel) woning | Asbestmateriaal | Zorgvuldig beheren |

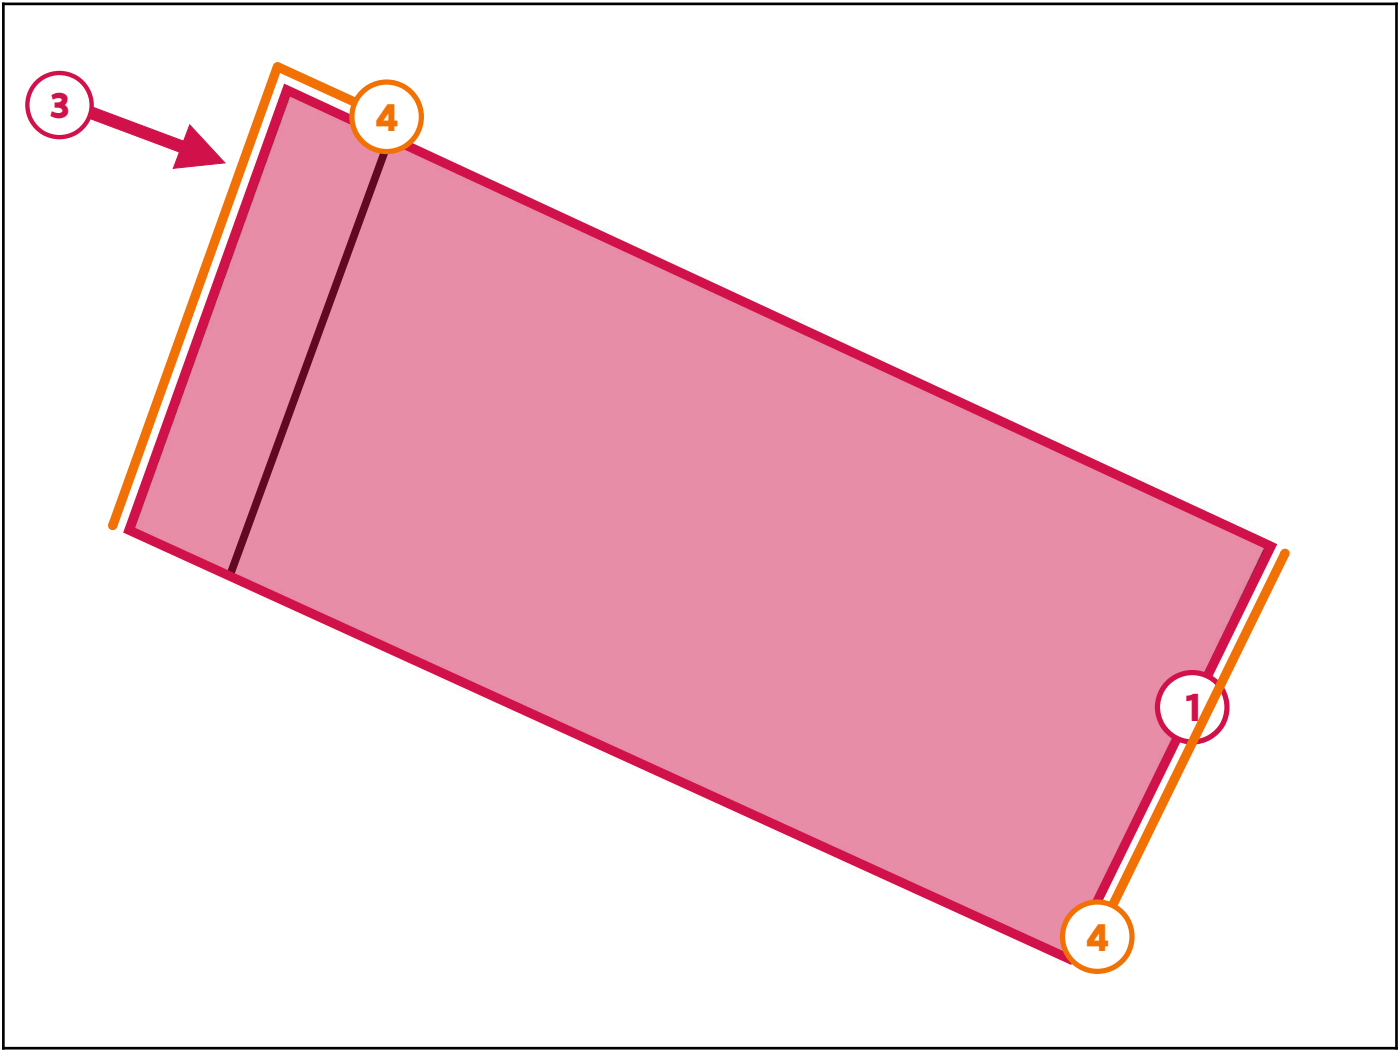
## Plan 2.1: Garage plan

| Beschrijving | Type | Actie |
|---|---|---|
| 1. Golfplaten garage | Asbestmateriaal | Dringend verwijderen |
| 3. Afval golfplaten garage | Asbestmateriaal | Dringend verwijderen |
| 4. Menuiserieplaten garage | Asbestmateriaal | Verwijderen |

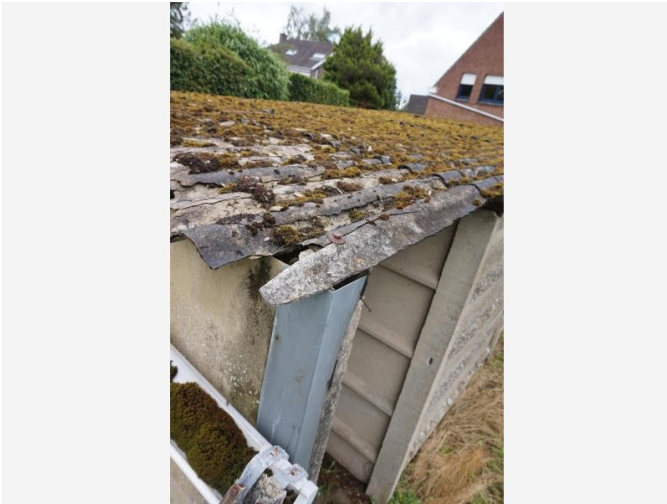
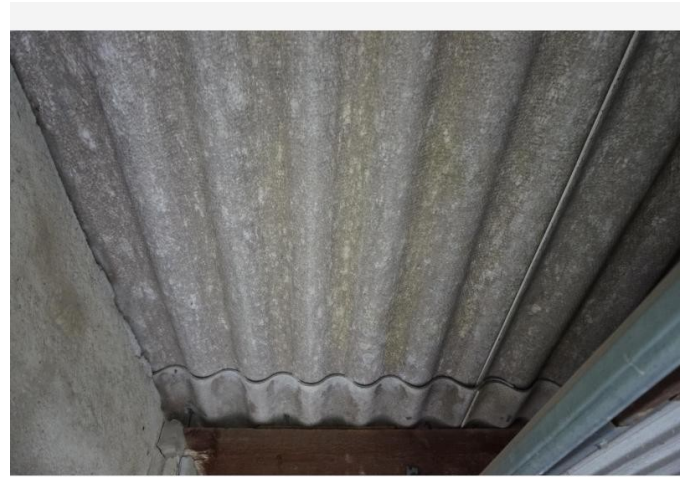
Het asbestmateriaal valt onder de mijlpaal van 2034.

| Eindbeoordeling materiaalsrisico | Hoog materiaalsrisico en/of hoge kans op vezelvrijgave |

| Asbestsoort (vezeltype) | Crocidoliet aanwezig |
| Toestand van het materiaal | Matig beschadigd, matig verweerd |

| Beschrijving | Golfplaten garage |

**Dringend verwijderen**

- Verwijder dit asbestmateriaal zo snel mogelijk. Volg de toestand goed op.
- Hemelwater dat afspoelt van asbestcement daken of gevels kan asbestdeeltjes bevatten. Gebruik het enkel voor gesloten circuits (bv. spoelen toiletten). Reinig na het vervangen van het dak of de gevel de dakgoten en regenwaterput of -ton om asbesthoudend sediment of slib te verwijderen

- Eenvoudige handelingen: mag via doe-het-zelf of door werknemer(s) met opleidingsattest eenvoudige handelingen  
Golfplaten zijn een hechtgebonden toepassing, deze dienen voorzichtig te worden verwijderd zonder te breken/slijpen om vezelvrijgave te vermijden. De ruimte of het materiaal die zich onder de golfplaten bevindt kan mogelijks gecontamineerd zijn door vezelvrijgave van deze toepassing.

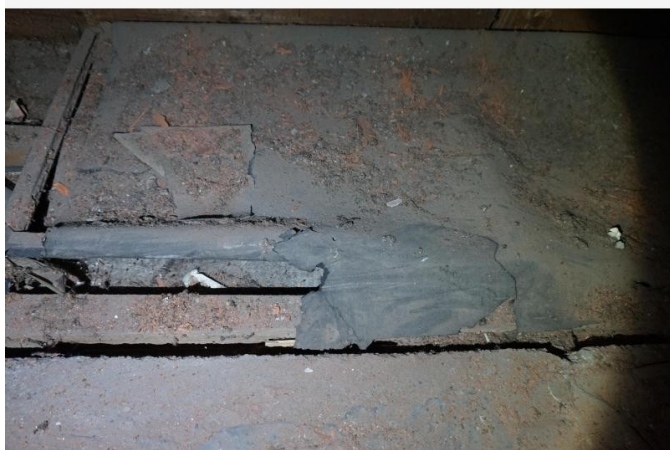
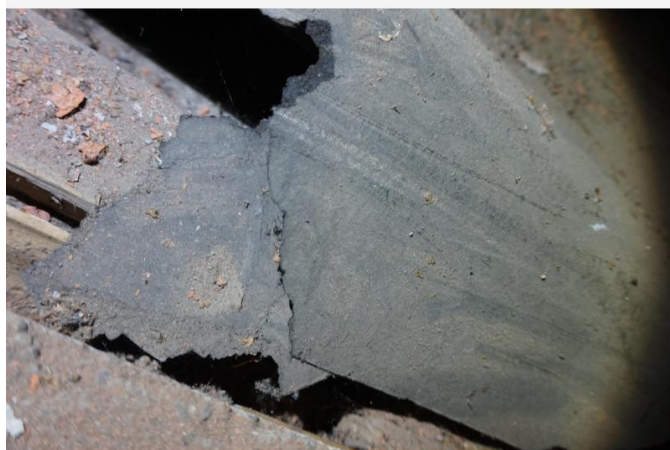
| Beschrijving | Afval roofing zolder |
| Aanwezige resten | Resten van rol roofing op zolder. |

**Dringend verwijderen**

- Verwijder het asbestafval.

- Eenvoudige handelingen: mag via doe-het-zelf of door werknemer(s) met opleidingsattest eenvoudige handelingen  
Roofing is een hechtgebonden toepassing, deze dienen voorzichtig te worden verwijderd zonder te scheuren om vezelvrijgave te vermijden.

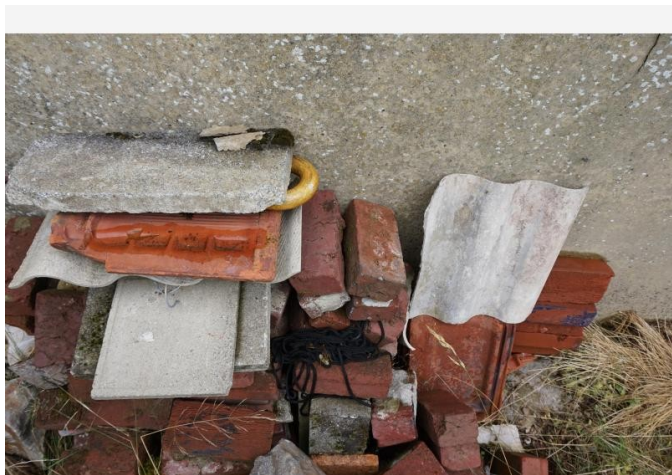
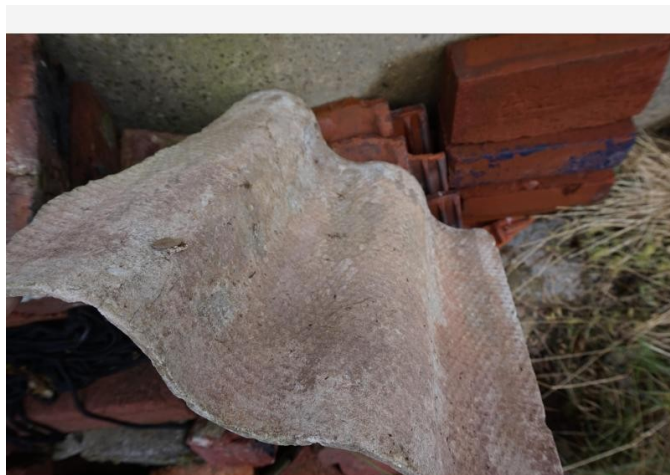
| Beschrijving | Afval golfplaten garage |
| Type resten (contaminatie) | <ul style="list-style-type: none"><li>• Stukken, fragmenten (los, opliggend)</li></ul> |
| Bron van de resten | Golfplaten dak garage. |

**Dringend verwijderen**

- Verwijder het asbestafval.

- Eenvoudige handelingen: mag via doe-het-zelf of door werknemer(s) met opleidingsattest eenvoudige handelingen  
Golfplaten zijn een hechtgebonden toepassing, deze dienen voorzichtig te worden verwijderd zonder te breken/slijpen om vezelvrijgave te vermijden.

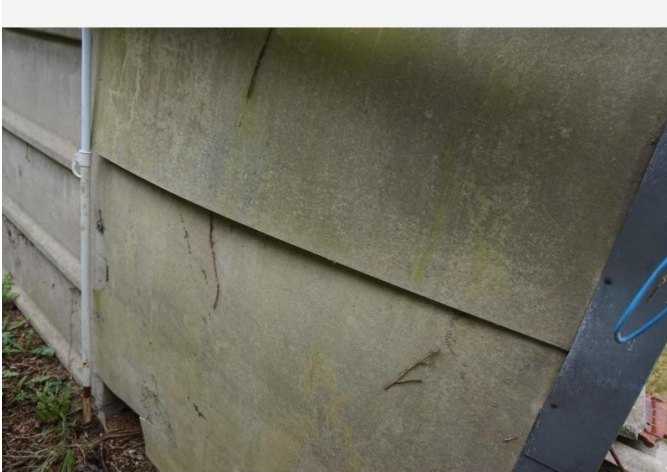
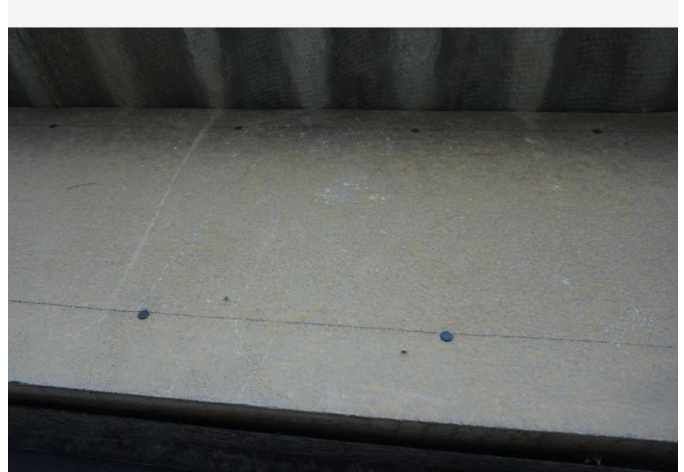
Het asbestmateriaal valt onder de mijlpaal van 2040.

| Eindbeoordeling materiaalarisico | Verhoogd materiaalarisico en/of verhoogde kans op vezelvrijgave |

| Toestand van het materiaal | Licht beschadigd, licht verweerd. Intact materiaal type Pical – asbestboard of categorie III 'gebondenheid' |

| Beschrijving | Menuiserieplaten garage |

Verwijderen

- Verwijder dit asbestmateriaal zo snel mogelijk. Volg de toestand goed op.

- Eenvoudige handelingen: mag via doe-het-zelf of door werknemer(s) met opleidingsattest eenvoudige handelingen  
Menuiserieplaten zijn een hechtgebonden toepassing, deze dienen voorzichtig te worden verwijderd zonder te breken/slijpen om vezelvrijgave te vermijden.

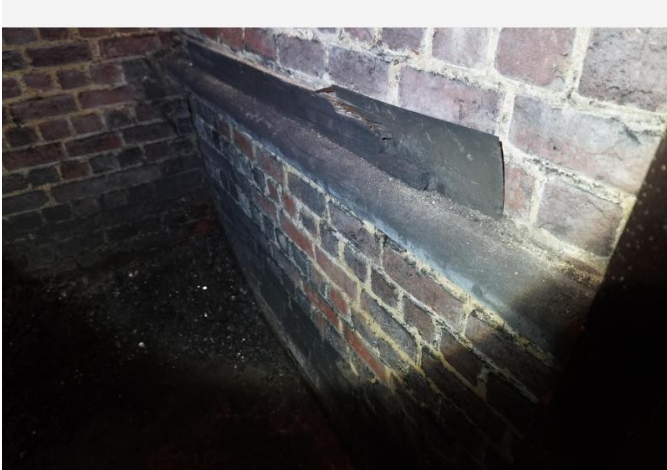
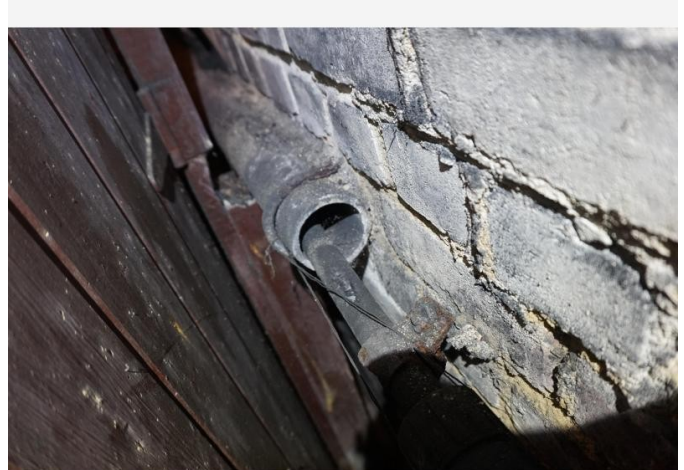
Het asbestmateriaal valt onder de mijlpaal van 2040.

| Eindbeoordeling materiaalrisico | Verhoogd materiaalrisico en/of verhoogde kans op vezelvrijgave |

| Toestand van het materiaal | Licht beschadigd, licht verweerd. Intact materiaal type Pical – asbestboard of categorie III 'gebondenheid' |

| Beschrijving | Cementbuis kelder |

| <b>Opmerking</b> | Het betreft een schatting van de hoeveelheid. (buis niet volledig zichtbaar) |

Verwijderen

- Verwijder dit asbestmateriaal zo snel mogelijk. Volg de toestand goed op.

- Eenvoudige handelingen: mag via doe-het-zelf of door werknemer(s) met opleidingsattest eenvoudige handelingen  
De asbestcementen buis is een hechtgebonden toepassing. Deze dient voorzichtig te worden verwijderd, zonder de buis te breken of er in te slijpen.

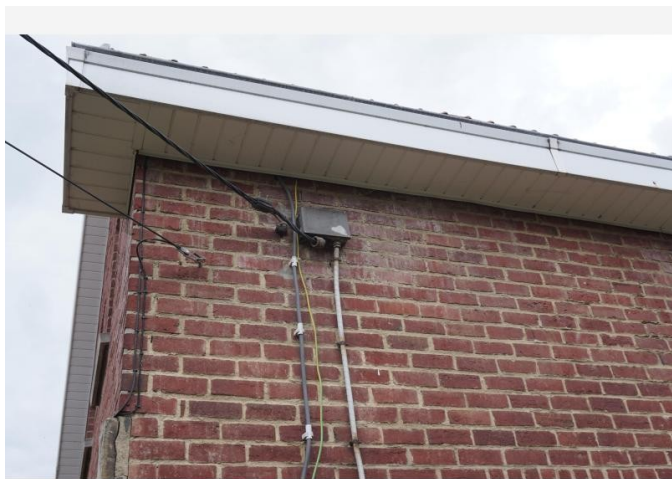
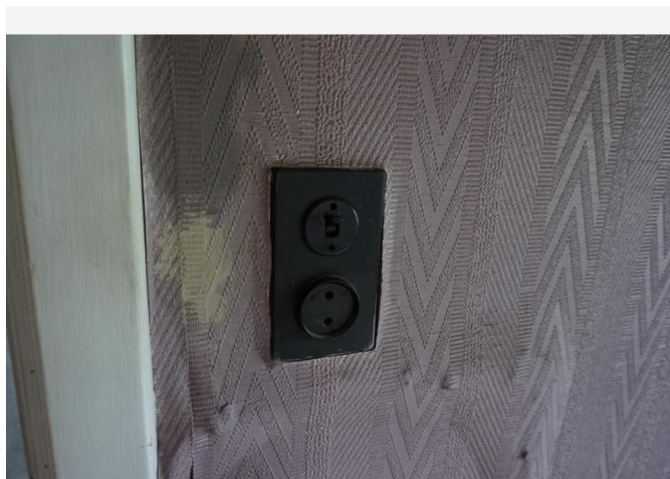
Het asbestmateriaal valt onder de mijlpaal van 2040.

| Eindbeoordeling materiaalarisico | Laag materiaalarisico en/of verlaagde kans op vezelvrijgave |

| Toestand van het materiaal | Onbeschadigd, niet verweerd |

| Beschrijving | Bakeliet (oud elektrisch materieel) woning |

| <b>Opmerking</b> | Het betreft al het oud elektrisch (schakel)materieel van bakeliet (bvb; schakelaars/klemmendozen/stopcontacten/lamphouders...) Het betreft een ruwe schatting van de hoeveelheid. |

Zorgvuldig beheren

- Zorg voor een veilig beheer. Vermijd het beschadigen van het asbestmateriaal. Controleer de toestand jaarlijks op wijzigingen.

- Eenvoudige handelingen: mag via doe-het-zelf of door werknemer(s) met opleidingsattest eenvoudige handelingen  
Elektrisch materiaal uit bakeliet zijn hechtgebonden toepassingen. Deze dienen voorzichtig te worden verwijderd zonder te breken.

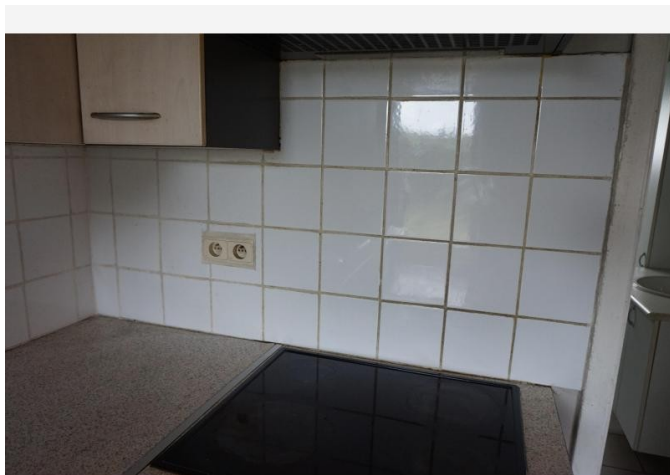
Vrije foto

De gebruikte tegellijm van faiencetegels kan asbest bevatten, het betreft een niet-destructief onderzoek, daardoor kon deze niet visueel vastgesteld of bemonsterd worden.

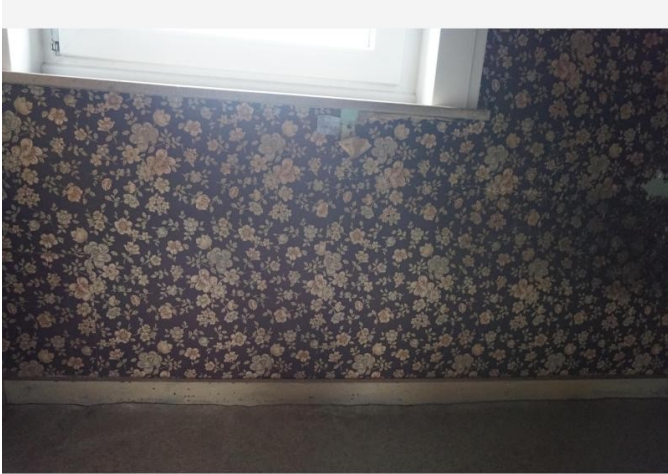
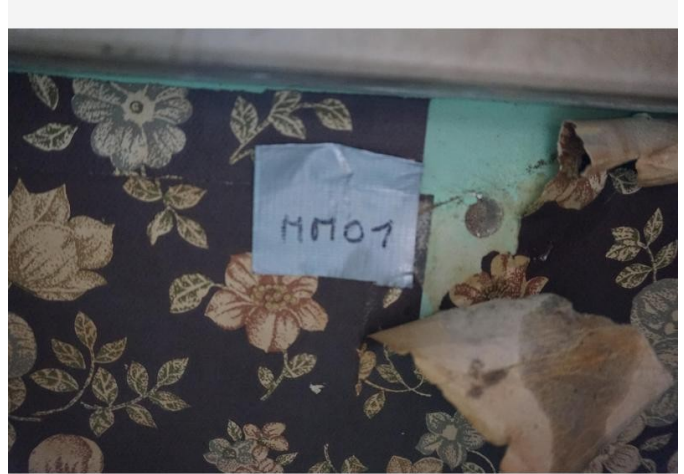
## Fiche 8: Pleisterwerk muren

Geen asbest

| # | Type | Referentie | Resultaat |
|---|---|---|---|
| 8.1 | Mengmonster | MM01 | Geen asbest |

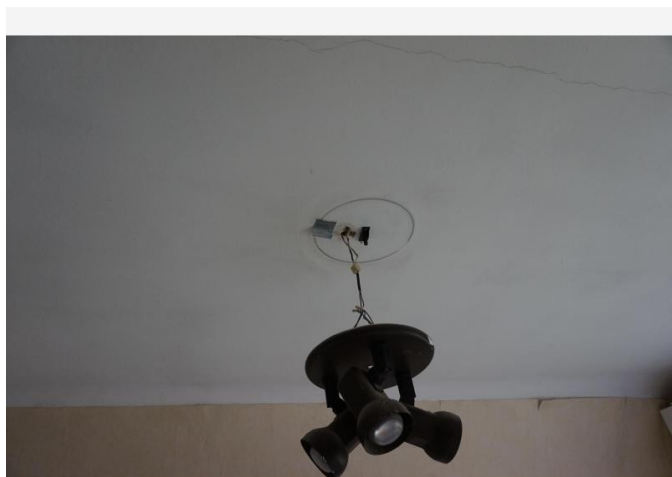
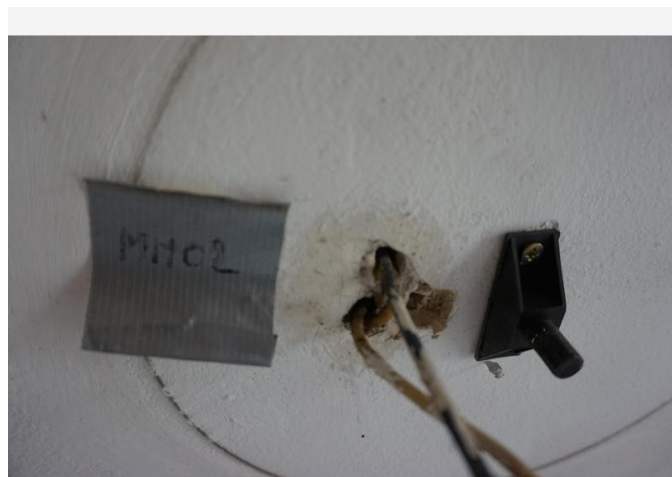
## Fiche 9: Pleisterwerk plafonds

Geen asbest

| # | Type | Referentie | Resultaat |
|---|---|---|---|
| 9.1 | Mengmonster | MM02 | Geen asbest |
