# Asbestinventarisatattest

Herestraat 7/0201, 3000 Leuven

Attestnummer : 20260813-000130.000

Uitgegeven op : 13.08.2026

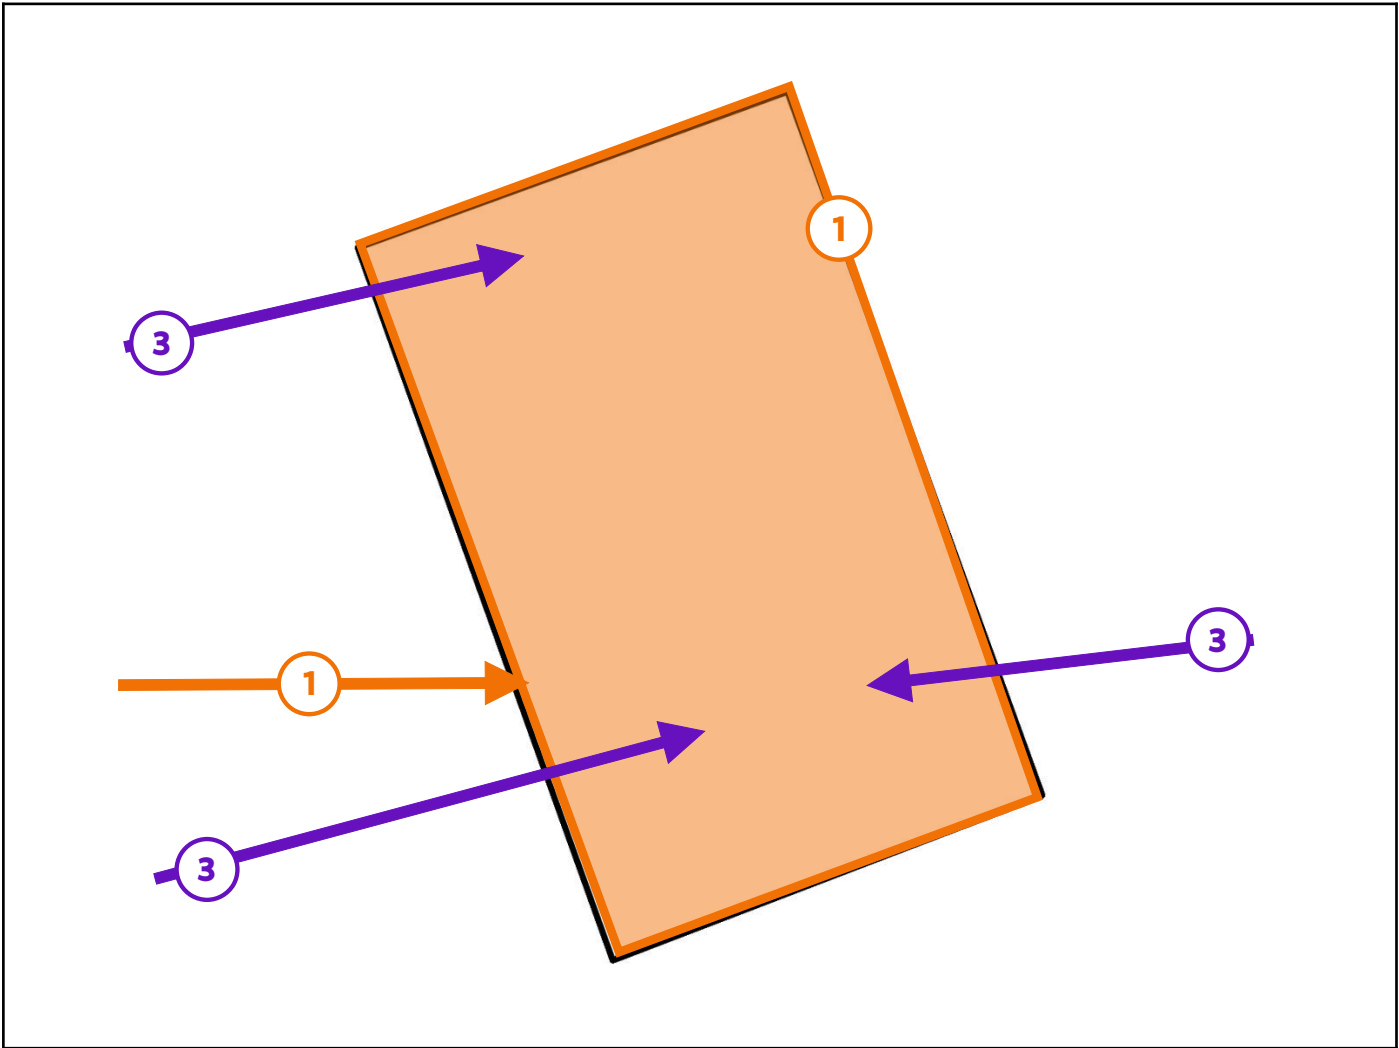
# Plan 1.6: Hoofdgebouw plan

| Beschrijving | Type | Actie |
|---|---|---|
| 1. Dak bestaande uit leien | Asbestmateriaal | Verwijderen |
| 3. Schouw | Beperking | - |

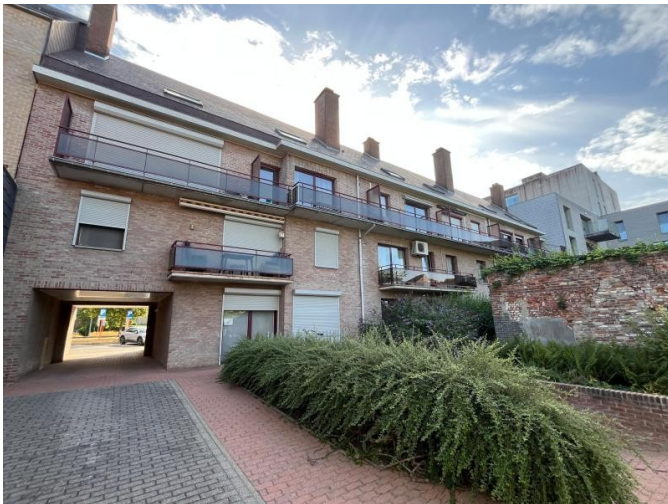
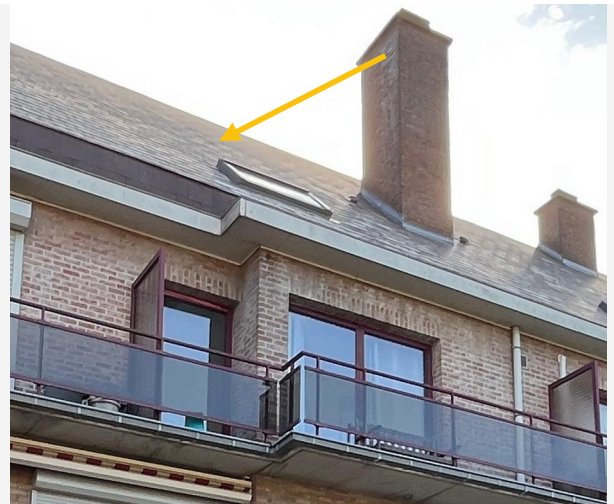
| Fiche 1: Dak bestaande uit leien..... | 14 |

Het asbestmateriaal valt onder de mijlpaal van 2034.

| Eindbeoordeling materiaalrisico | Verhoogd materiaalrisico en/of verhoogde kans op vezelvrijgave |

| Asbestsoort (vezeltype) | Crocidoliet aanwezig |
| Toestand van het materiaal | Matig beschadigd, matig verweerd |

| Beschrijving | Dak bestaande uit leien |
| Identificatiemethode | <p>De asbestdeskundige beoordeelt het materiaal als asbestverdacht en dus asbesthoudend, en dit zonder monstername.</p> <p>Motivatie: Er is een onderzoeksbeperking die monstername verhindert; De ruimte of het materiaal bevindt zich hoger dan 3,5 meter vanaf een vaste ondergrond.</p> |

- Verwijder dit asbestmateriaal zo snel mogelijk. Volg de toestand goed op.
- Hemelwater dat afspoelt van asbestcement daken of gevels kan asbestdeeltjes bevatten. Gebruik het enkel voor gesloten circuits (bv. spoelen toiletten). Reinig na het vervangen van het dak of de gevel de dakgoten en regenwaterput of -ton om asbesthoudend sediment of slib te verwijderen
- Voer bijkomende staalname(s) uit.

- Eenvoudige handelingen: mag via doe-het-zelf of door werknemer(s) met opleidingsattest eenvoudige handelingen  
Deze toepassing kan door een aannemer die over een opleidingsattest eenvoudige handelingen beschikt of door een particulier (doe-het-zelf), verwijderd worden indien er geen verhoogd risico op vrijgave van asbestvezels (max. concentratie 0,01 vezels/cm<sup>3</sup> - CODEX Art. VI.3-54) ontstaat en de toepassing voorafgaand wordt gefixeerd/bevochtigd; de individuele elementen zonder machinale werktuigen (boormachine, slijpschijf, hogedrukreiniger,...) en zonder breken of gooien een voor een losgemaakt worden; en ten slotte dubbel en luchtdicht verpakt weggevoerd worden naar een erkend afvalpunt (recyclagepark).

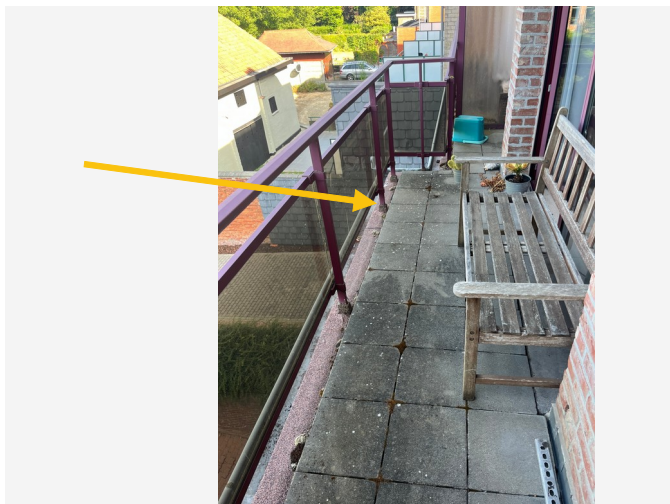
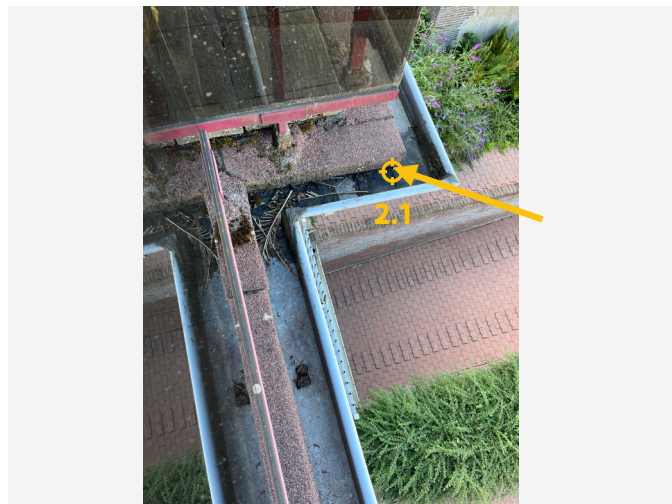
| Fiche 2: Roofing..... | 18 |

Het asbestmateriaal valt onder de mijlpaal van 2040.

| Eindbeoordeling materiaalrisico | Laag materiaalrisico en/of verlaagde kans op vezelvrijgave |

| Asbestsoort (vezeltype) | Alleen chrysotiel aanwezig |
| Toestand van het materiaal | Licht beschadigd, licht verweerd. Intacte calciumsilicaatplaat of materiaal met categorie 3-gebondenheid |

| # | Type | Referentie | Resultaat |
|---|---|---|---|
| 2.1 | Puntmonster | A-14401/S3 | Chrysotiel |

| Opmerking | <p>Staalname tot op de eventuele onderliggende lagen is niet mogelijk zonder uitbreiding naar een destructief onderzoek.</p> <p>De roofing zelf is niet asbesthoudend, maar is gecontamineerd (waarschijnlijk door de leien van het gemeenschappelijke hoofddak.</p> |

- Zorg voor een veilig beheer. Vermijd het beschadigen van het asbestmateriaal. Controleer de toestand jaarlijks op wijzigingen.
- Voer bijkomende staalname(s) uit.

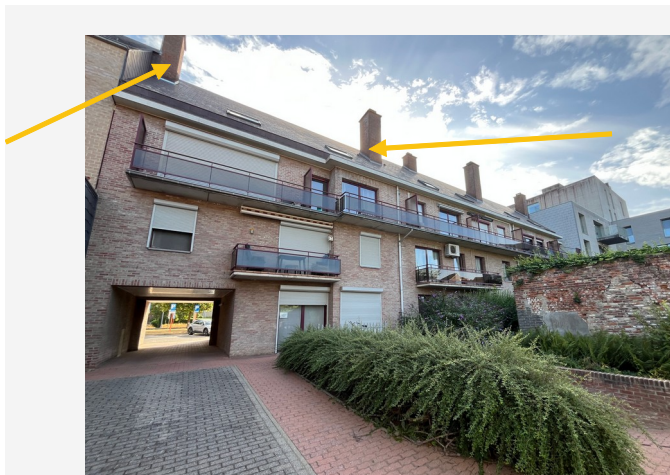
| Fiche 3: Schouw..... | 23 |

**Reden:** Het te onderzoeken materiaal situeert zich hoger dan 3,50 m te rekenen vanaf een veilige ondergrond

**Uitleg van de asbestdeskundige:** De binnenkant van de schouw is niet waarneembaar. De schouw bevat binnenin mogelijk een asbestcement rookgaskanaal. Laat dit onderzoeken bij eventuele werken.

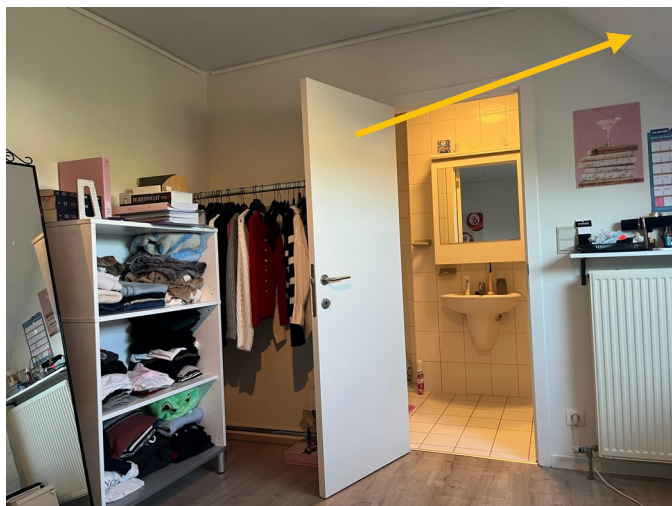
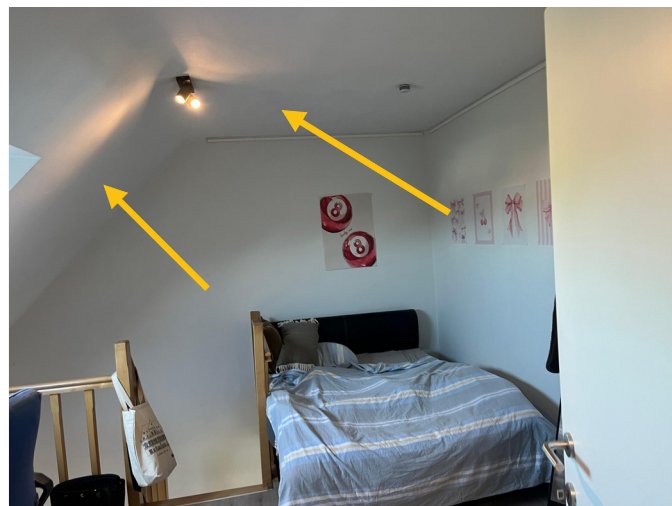
## Fiche 4: Plafonds bestaande uit voorzetpanelen

De plafonds werden afgewerkt met niet-asbestverdachte voorzetpanelen die inspectie van de bedekte structuur (opbouw, pleisterwerk) verhinderen.

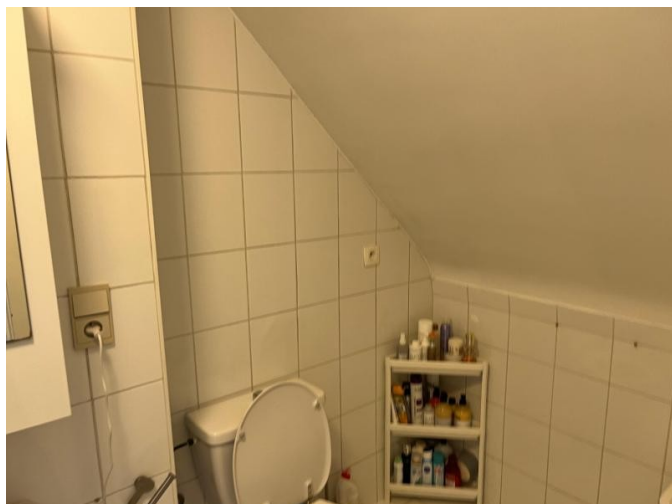
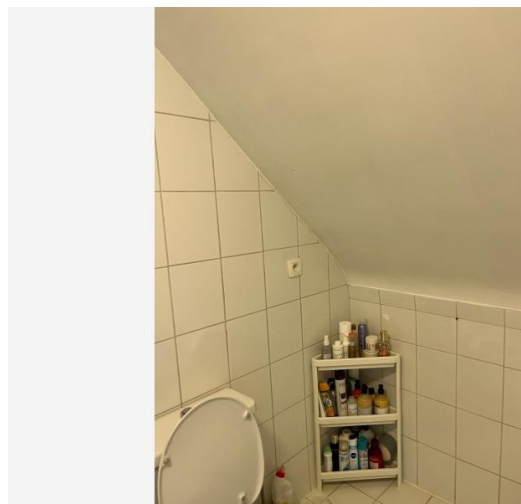
| Fiche 5: Lijmlaag achter tegels en plinten..... | 26 |

Er werd een niet-destructief onderzoek uitgevoerd, de lijmlaag achter tegels en plinten kan echter asbestverdacht zijn. Dit kon niet worden onderzocht binnen de scope van deze opdracht

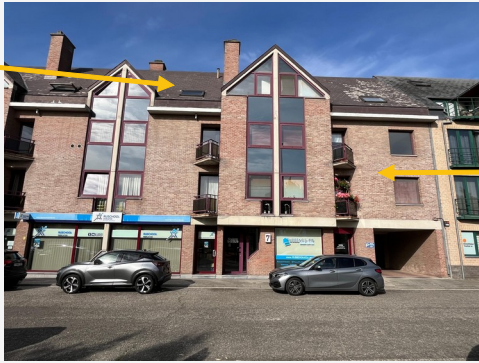
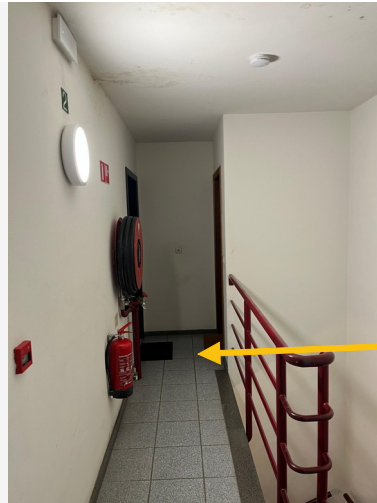
## Fiche 6: Gemene delen werden niet gecontroleerd.

| Basis voor advies | Enkel het appartement werd gecontroleerd, niet de gemene delen. |

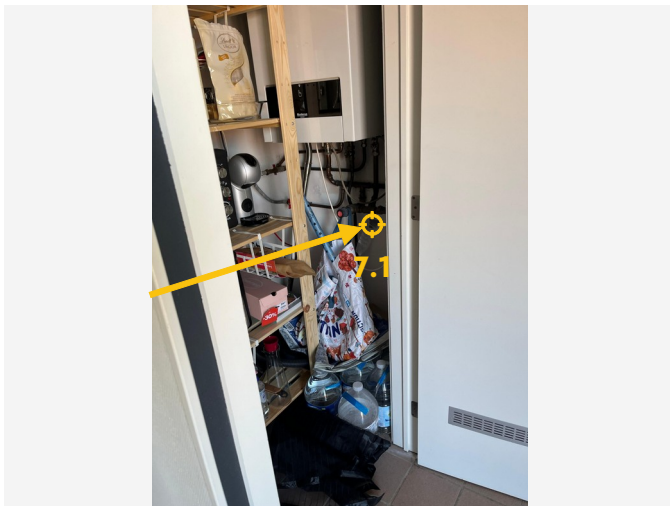
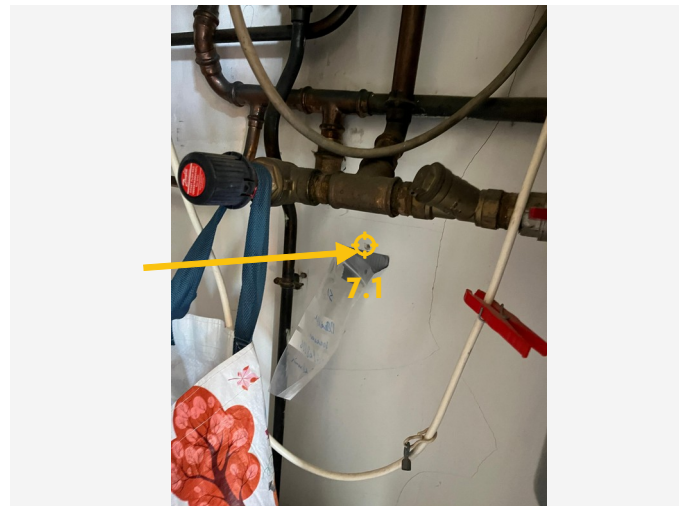
## Fiche 7: Pleisterwerk muren

Geen asbest

| # | Type | Referentie | Resultaat |
|---|---|---|---|
| 7.1 | Mengmonster | A-14401/S1 | Geen asbest |

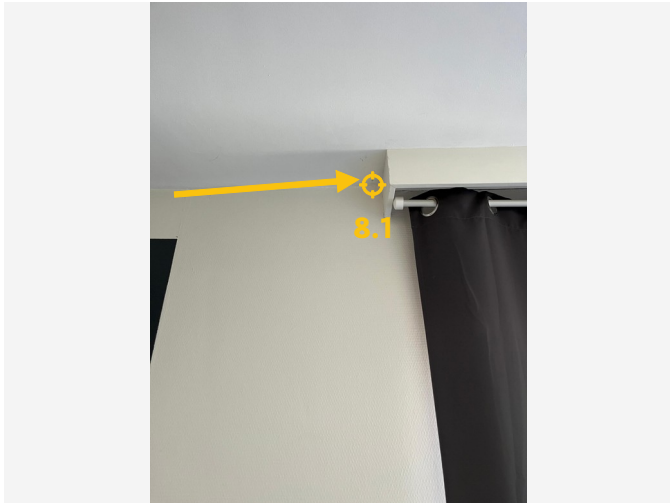
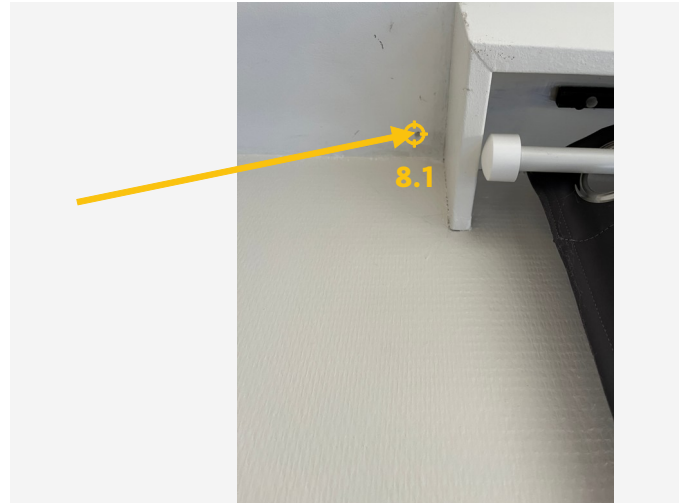
## Fiche 8: Pleisterwerk plafonds

Geen asbest

| # | Type | Referentie | Resultaat |
|---|---|---|---|
| 8.1 | Mengmonster | A14401/S2 | Geen asbest |

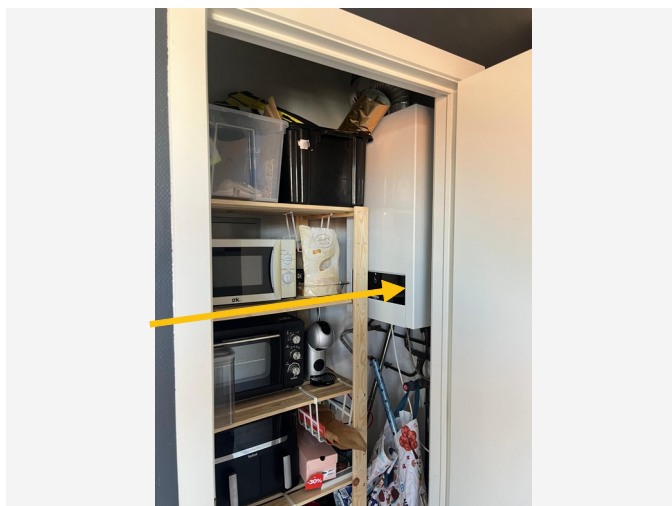
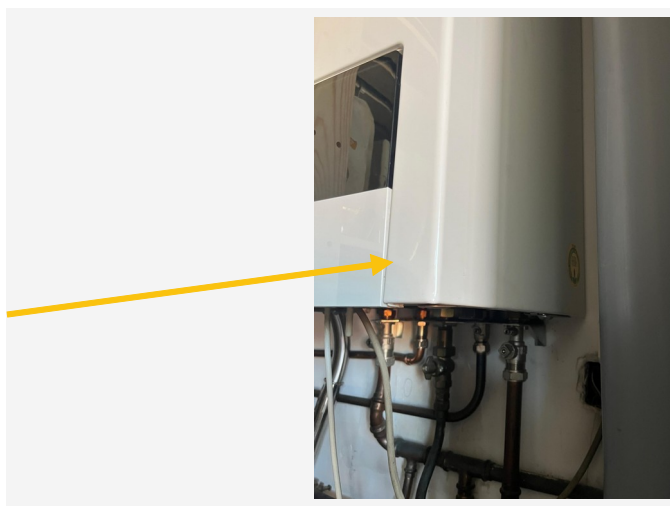
### Fiche 10: CV-ketel (niet verdacht)

| Beschrijving | Notitie | Terug te vinden op plannen |
|---|---|---|
| Fiche 10: CV-ketel (niet verdacht) | De CV-ketel (dichtingen, isolerend materiaal) is niet asbestverdacht. | Plan 1.2: 3000 Leuven Herestraat 7 bus 0201 leefgedeelte |
