# Asbestinventarisatetest

Terneuzenlaan 2, 9000 Gent

Attestnummer : 20260307-000065.000

Uitgegeven op : 07.03.2026

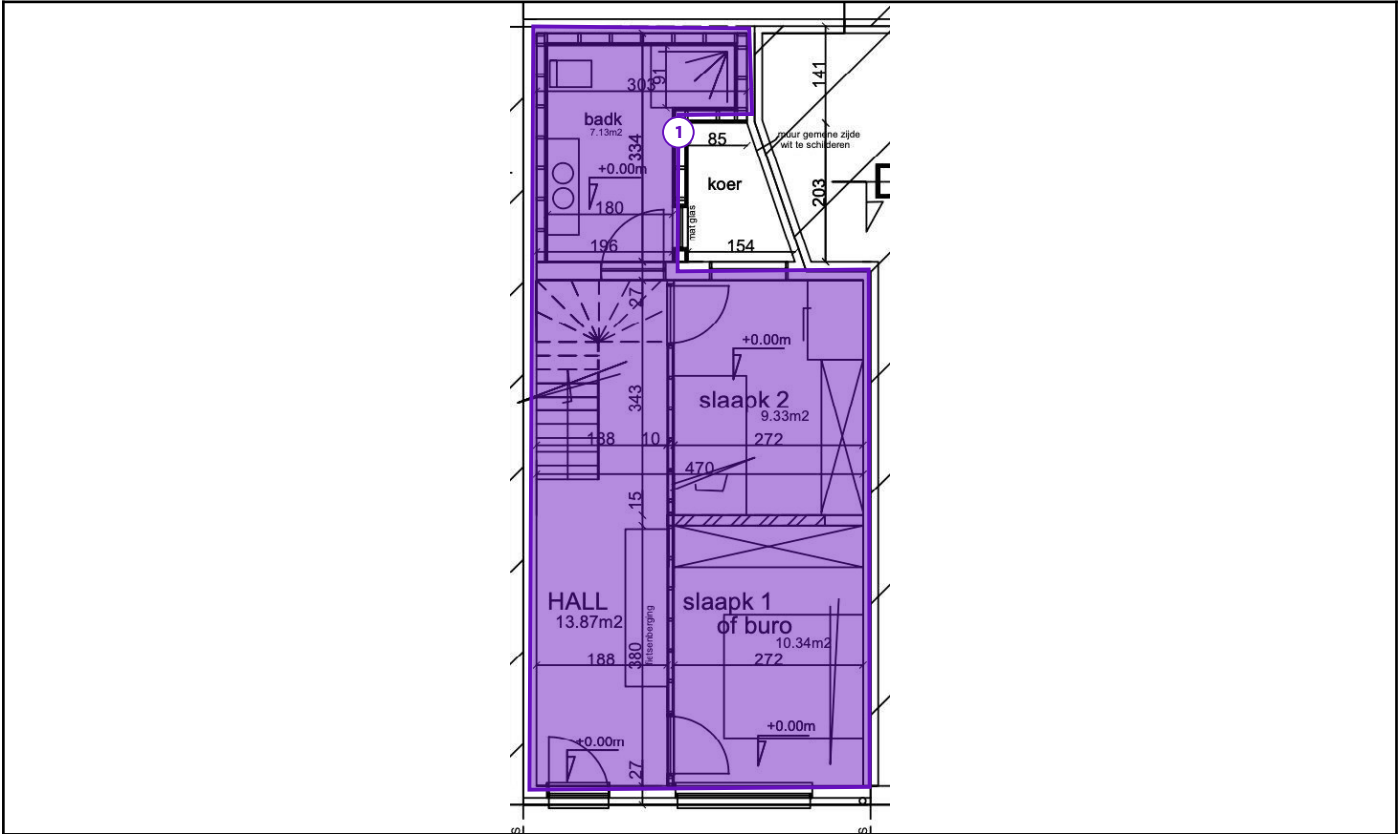
Plan 1.4: +0

| Beschrijving | Type | Actie |
|---|---|---|
| 1. Volledige renovatie. | Advies | - |

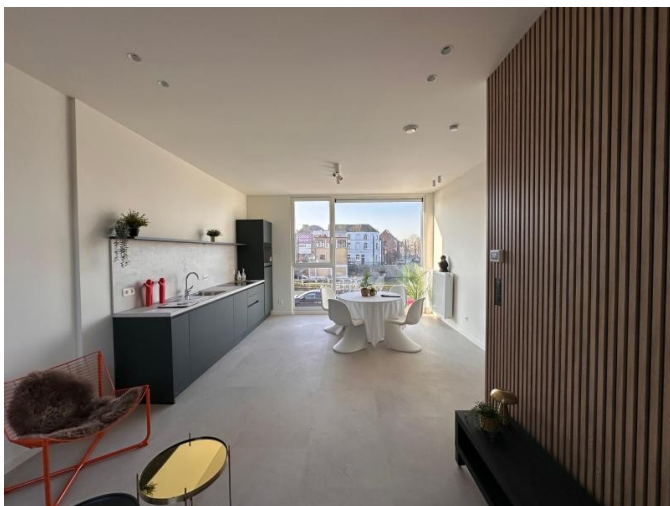
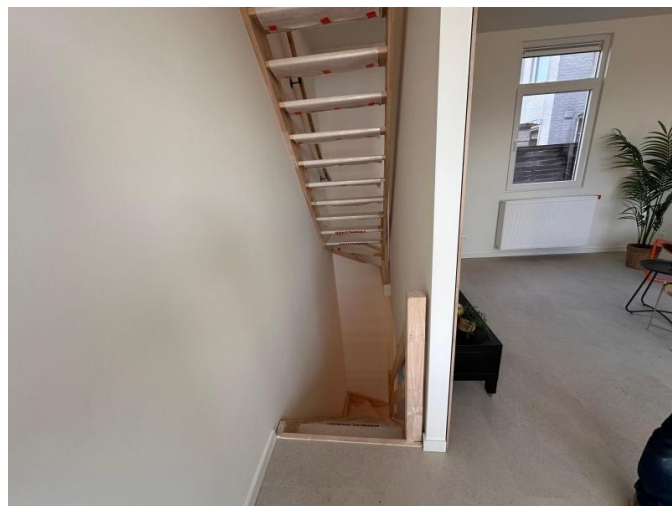
Deze woonentiteit werd recent zeer grondig verbouwd waarbij het zichtbare gedeelte van oa de vloeren, het pleisterwerk en de plafonds vernieuwd werden waardoor bij huidig niet-destructief onderzoek geen zichtbare asbest verdachte toepassingen werden vastgesteld. Dit neemt niet weg dat er onder of achter bestaande constructies nog oude asbest toepassingen aanwezig kunnen zijn. Een volledig uitsluitel kan enkel via een aanvullend destructief onderzoek.

Bij eventuele verdere verbouwingen of aanpassingen wordt aanbevolen om steeds een voorafgaandelijk destructief onderzoek van de te verbouwen onderdelen te laten opmaken.

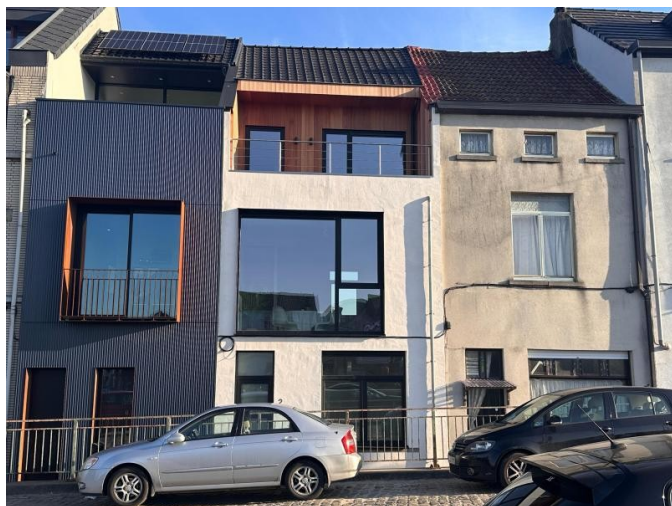
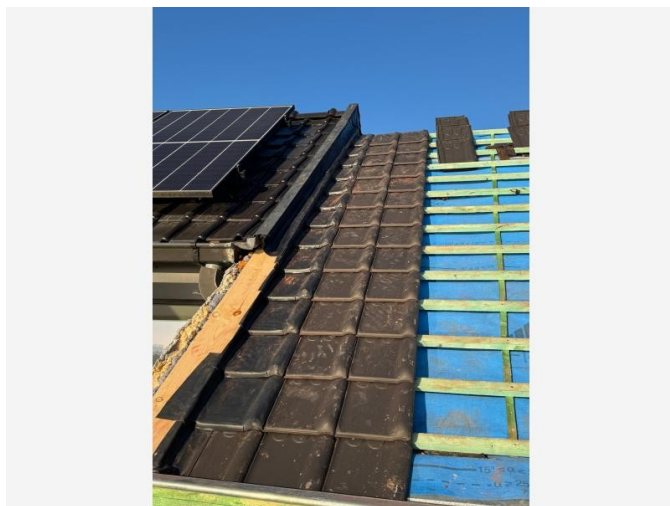
### Fiche 3: VP: dakpannen

| Beschrijving | Notitie | Terug te vinden op plannen |
|---|---|---|
| Fiche 3: VP: dakpannen | Het dak bestaat uit dakpannen. | Plan 1.5: snede |

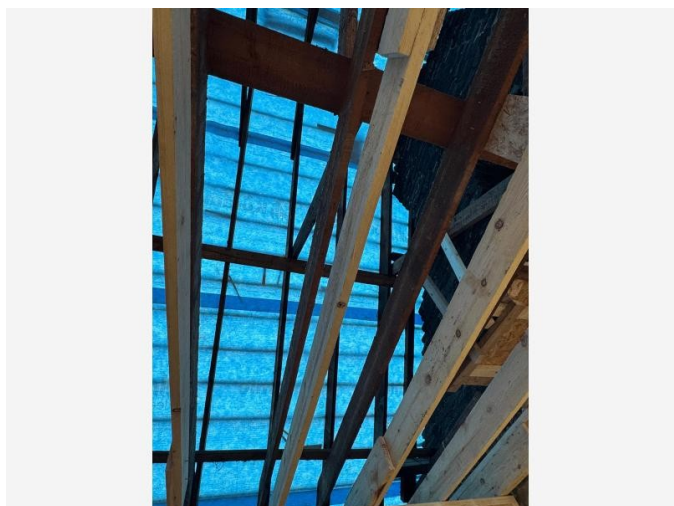
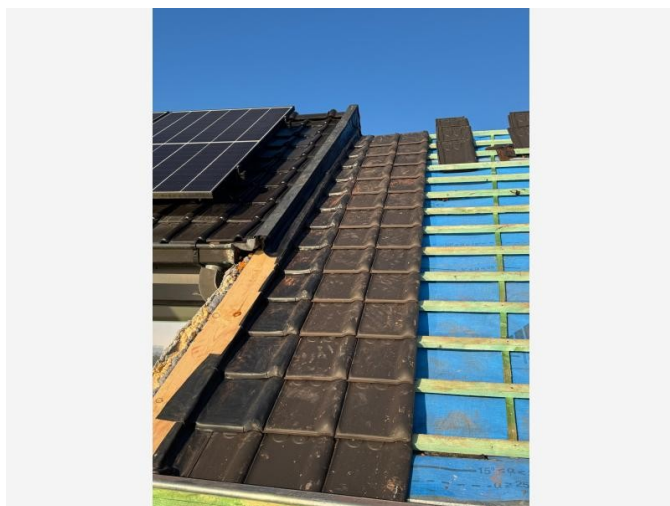
## Fiche 4: VP: onderdak in kunststof

| Beschrijving | Notitie | Terug te vinden op plannen |
|---|---|---|
| Fiche 4: VP: onderdak in kunststof | Het onderdak werd geïnspecteerd en er werd vastgesteld dat het uit kunststof bestaat. | Plan 1.6: snede |

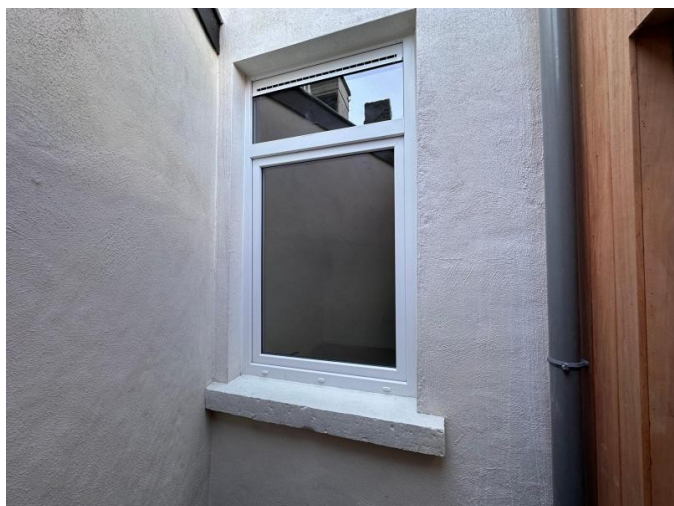
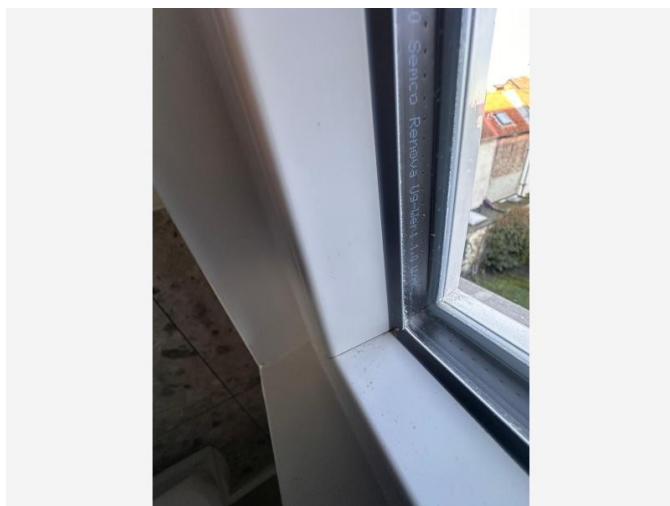
## Fiche 5: VP: afkitting schrijnwerk

| Beschrijving | Notitie | Terug te vinden op plannen |
|---|---|---|
| Fiche 5: VP: afkitting schrijnwerk | Er werd geen asbestverdacht afkittingsmateriaal vastgesteld, noch tussen kozijn en glas, noch tussen kozijn en muur. | - |
