# Asbestinventarisatetest

Markt 98/5, 9800 Deinze

Attestnummer : **20260811-000218.000**

Uitgegeven op : **11.08.2026**

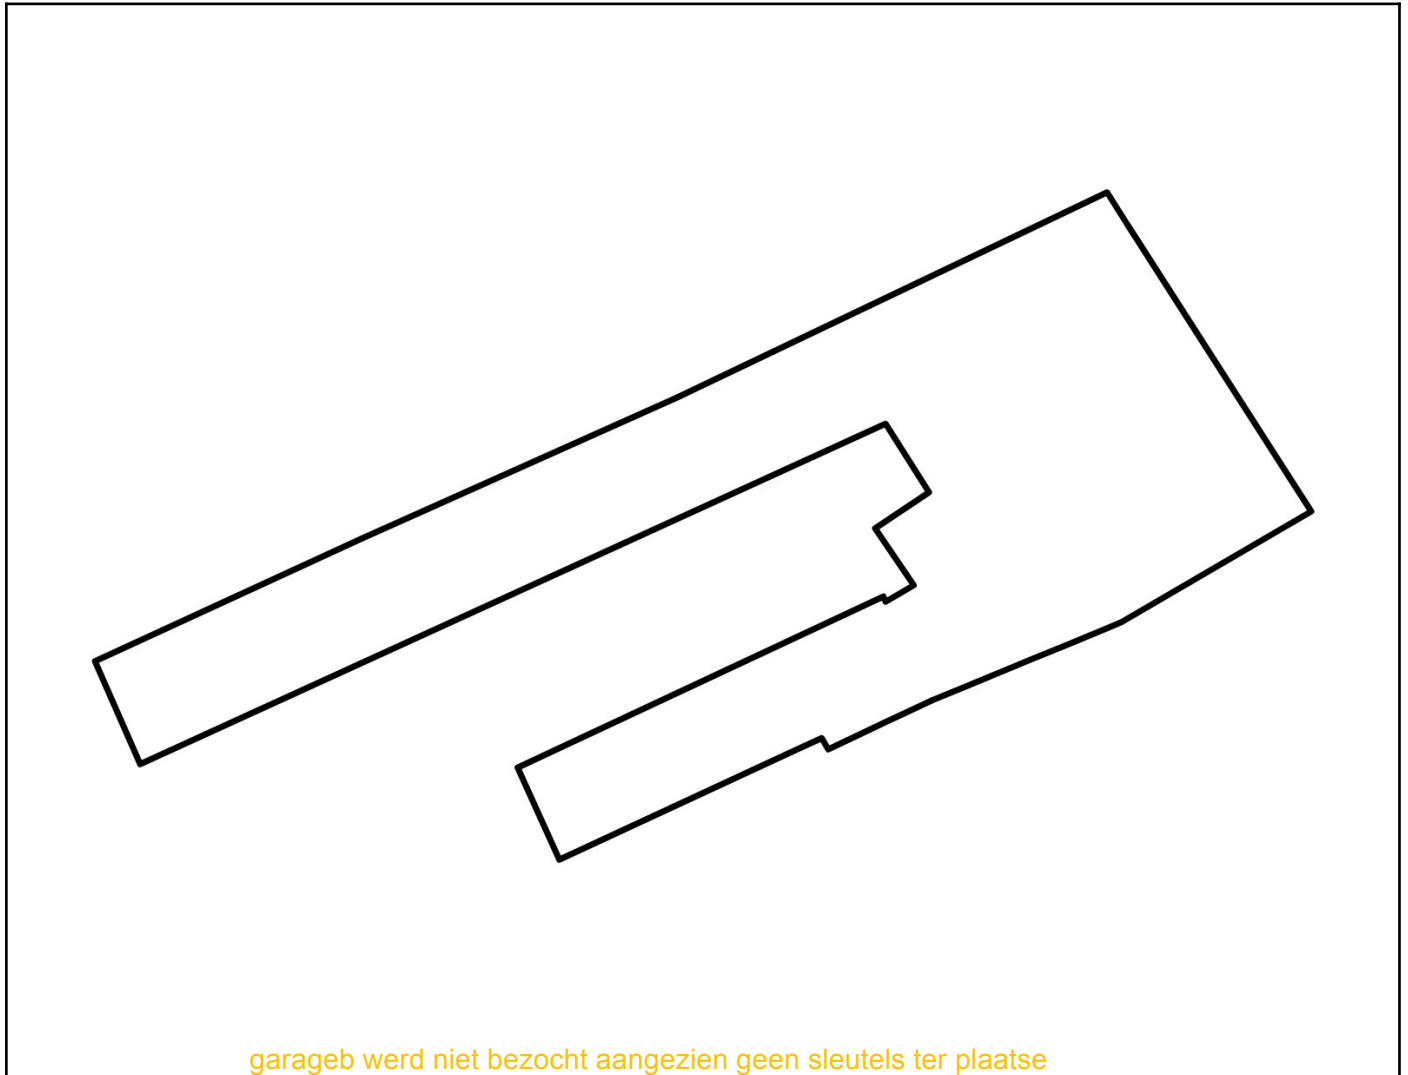
## Plan 1.1: Hoofdgebouw plan

| Beschrijving | Type | Actie |
|---|---|---|
| 1. garage box op slot | Beperking | - |

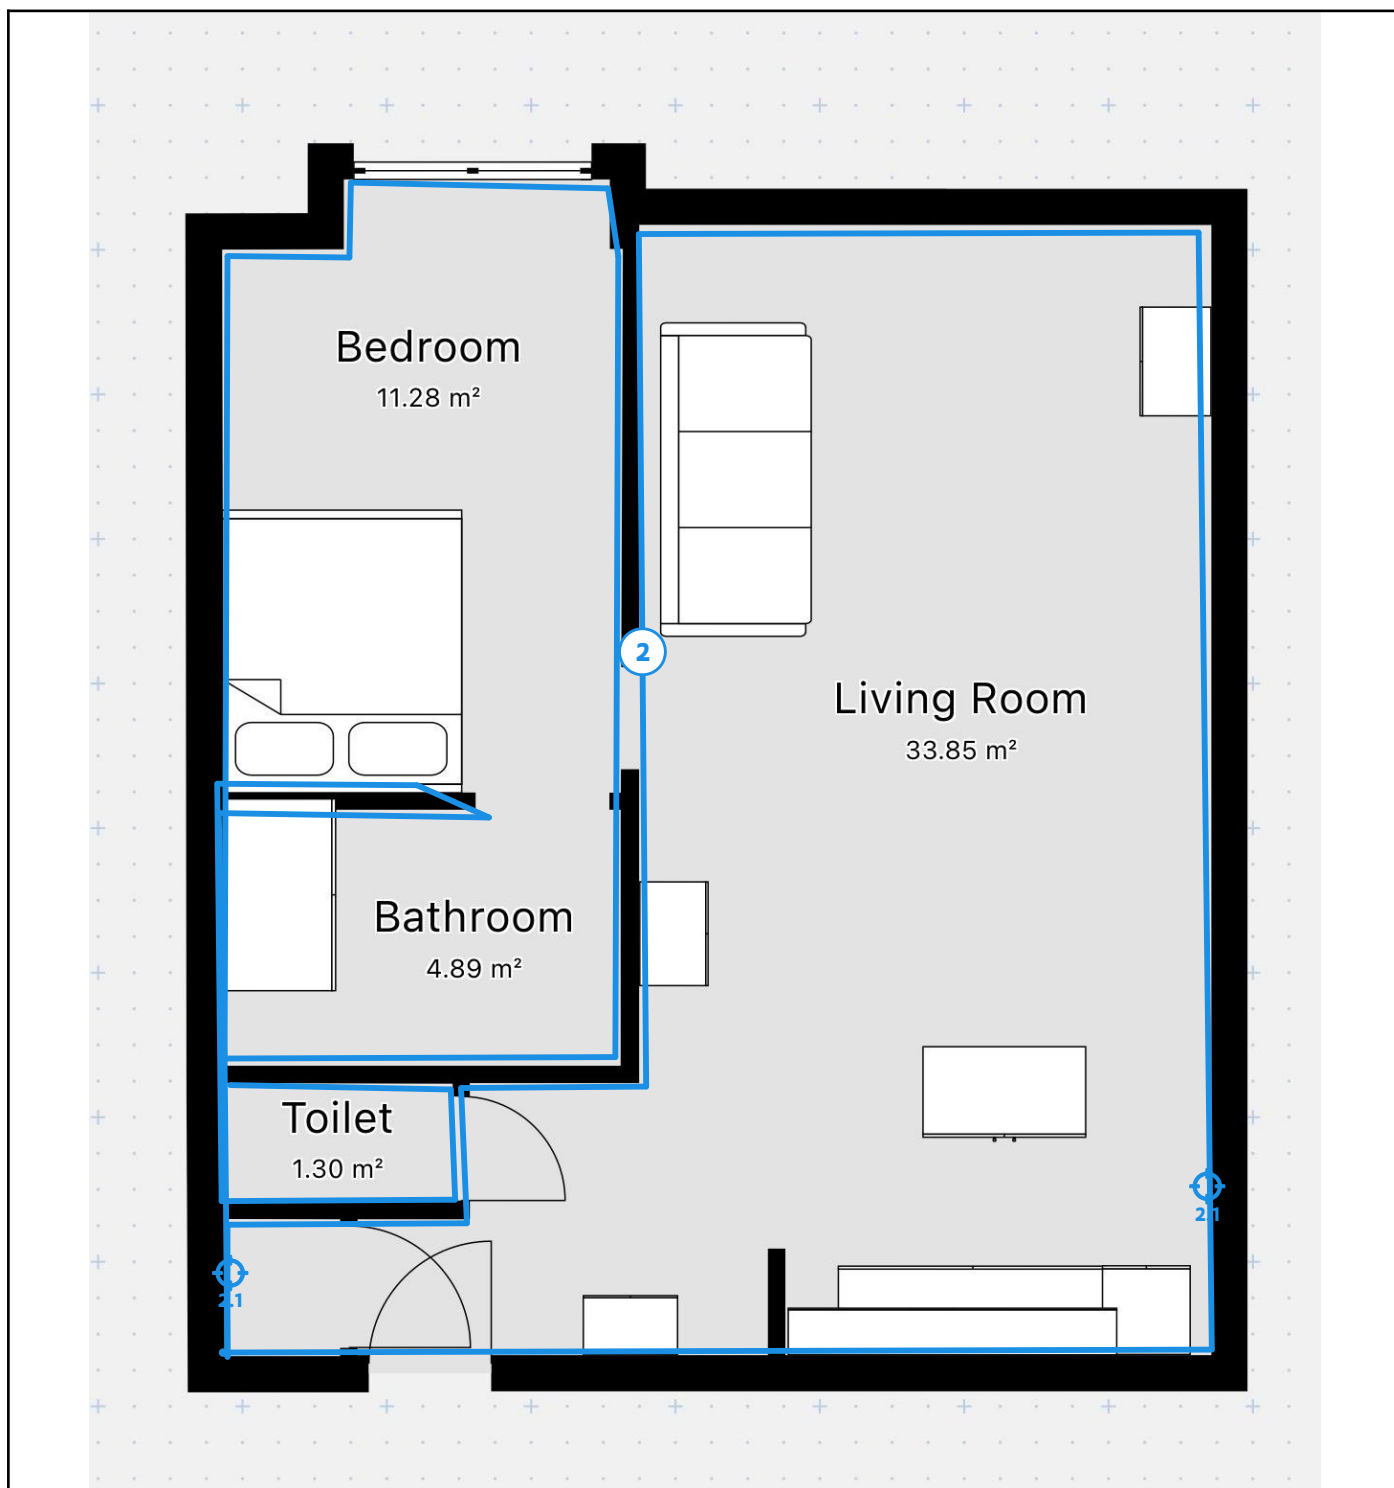
## Plan 1.2: app 5

| Beschrijving | Type | Actie |
|---|---|---|
| 2. Muurpleister | Geen asbest | - |
| 2.1 Code: M01 - PL MUUR | Mengmonster | - |

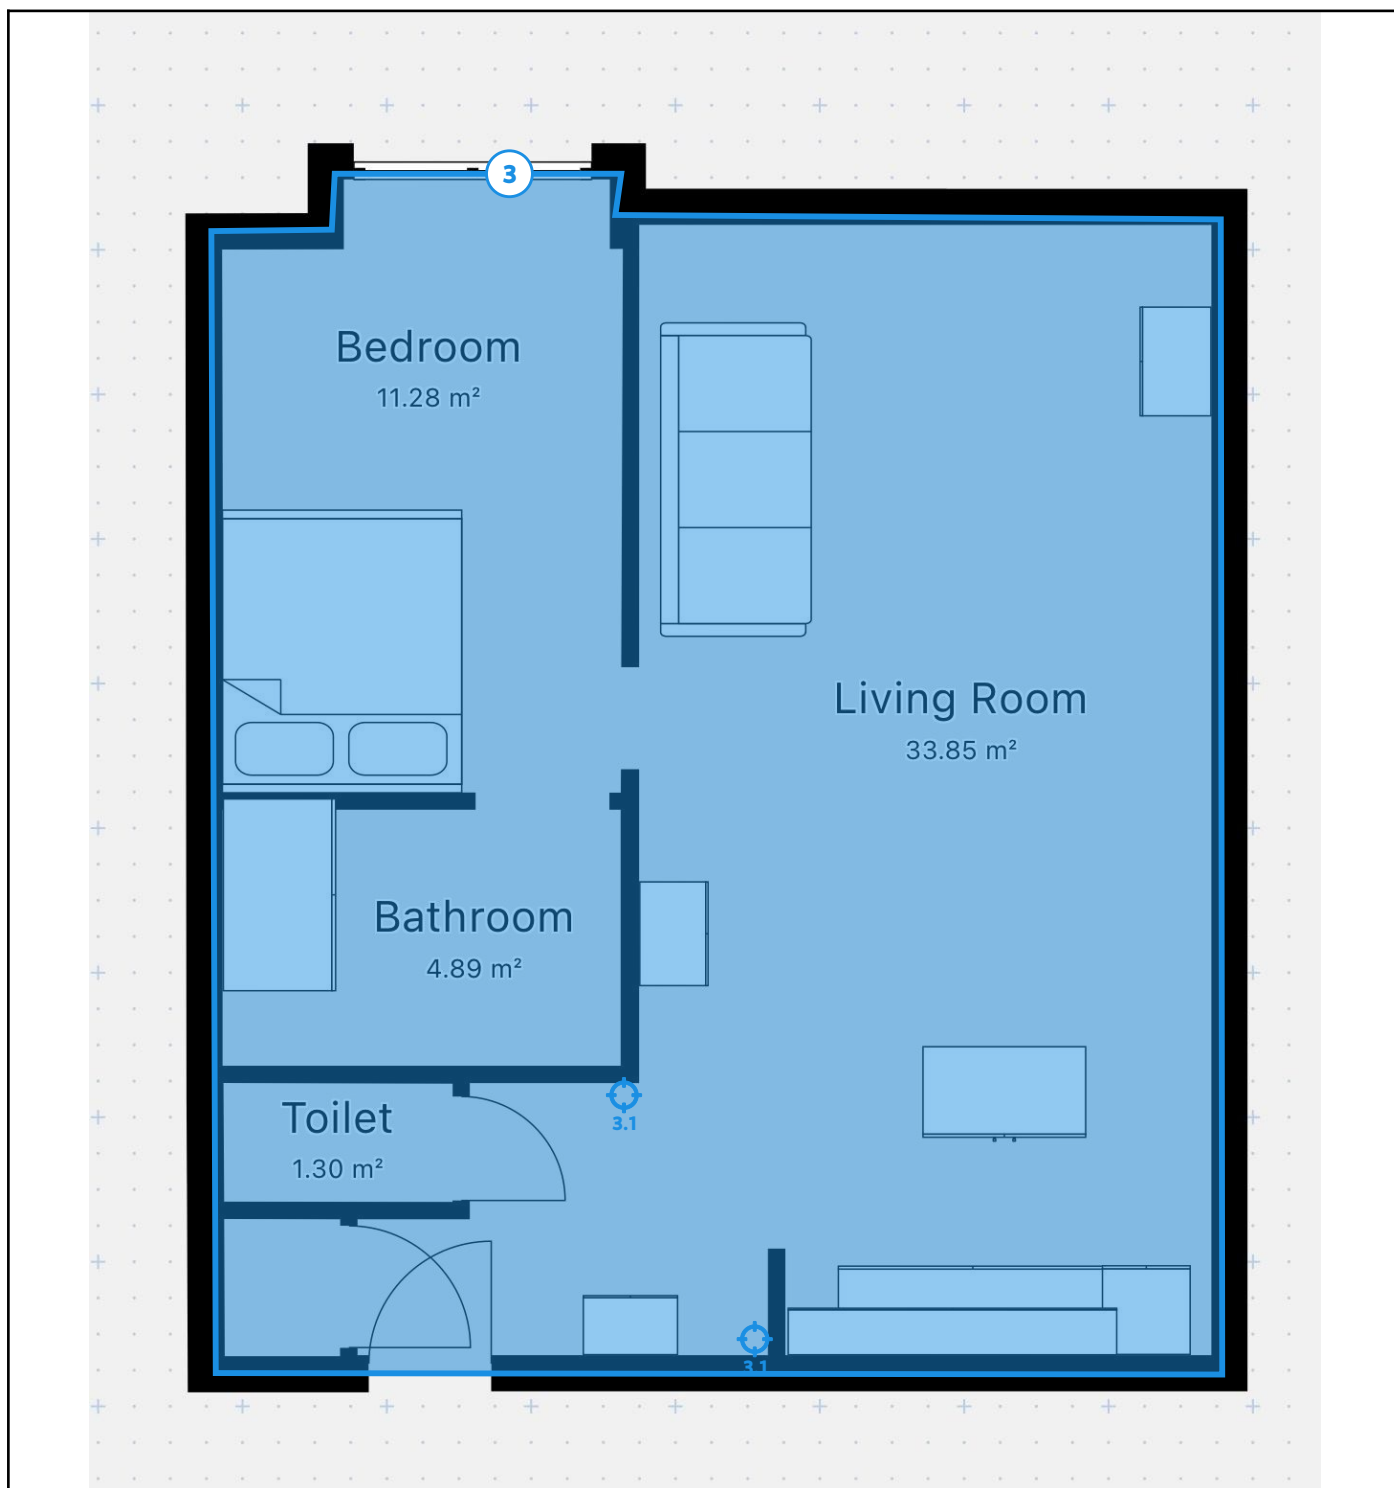
## Plan 1.3: app 5

| Beschrijving | Type | Actie |
|---|---|---|
| 3. Plafondpleister | Geen asbest | - |
| 3.1 Code: M02 - PL PLAFOND | Mengmonster | - |

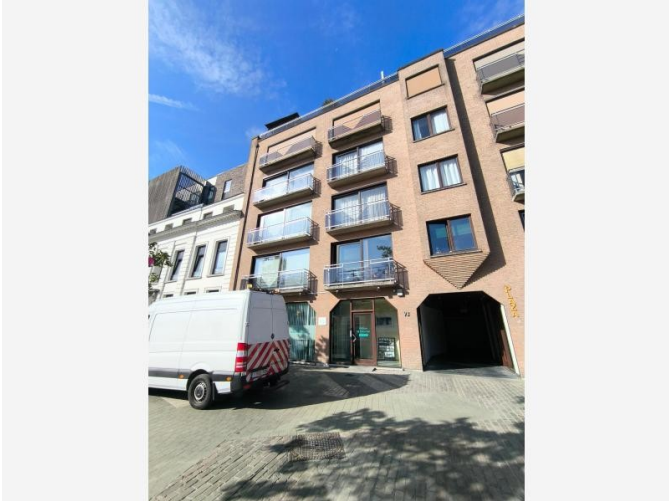
*Situeringsfoto*

**Reden:** Slotvaste toegangspoort, -deur of -luik

**Uitleg van de asbestdeskundige:** huurder heeft geen toegang tot garagebox = geen sleutels

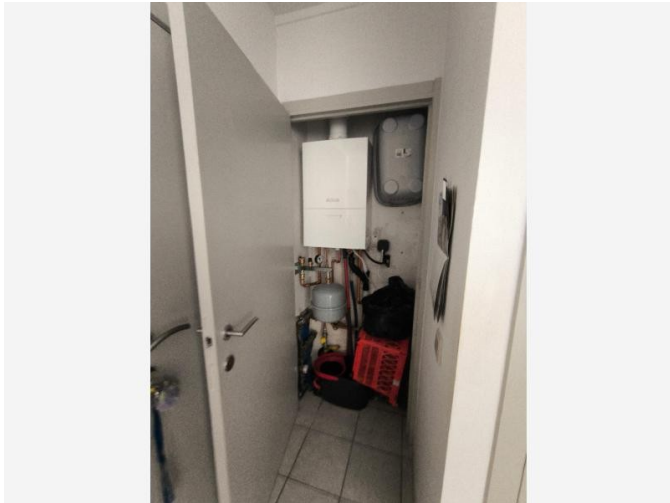
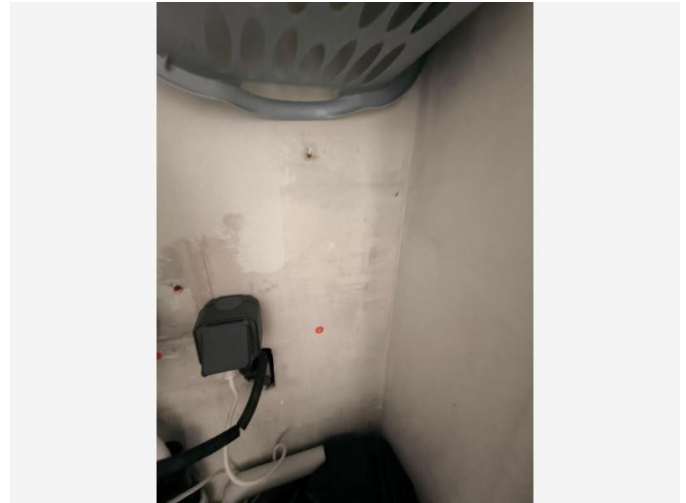
## Fiche 2: Muurpleister

Geen asbest

| # | Type | Referentie | Resultaat |
|---|---|---|---|
| 2.1 | Mengmonster | M01 - PL MUUR | Geen asbest |

| Opmerking | <p>Volgens het inspectieprotocol is een monstername van het pleisterwerk verplicht om dit te identificeren als niet-asbesthoudend.</p> <p>Locatie staalnames: individuele ruimte: living / natte ruimte: keuken / stookplaats: geen staal ruimte niet aanwezig / traphal: geen staal ruimte niet aanwezig</p> <p>De vermelde oppervlaktes en volumes betreffen een beredeneerde schatting. Er worden geen rechten verleend aan deze oppervlaktes/volumes. De dikte is een schatting die voortvloeit uit de monsterplaatsen en is daarom niet altijd representatief.</p> |

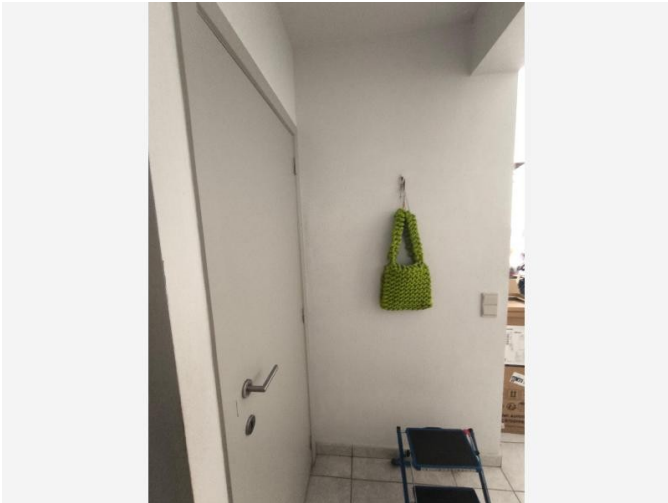
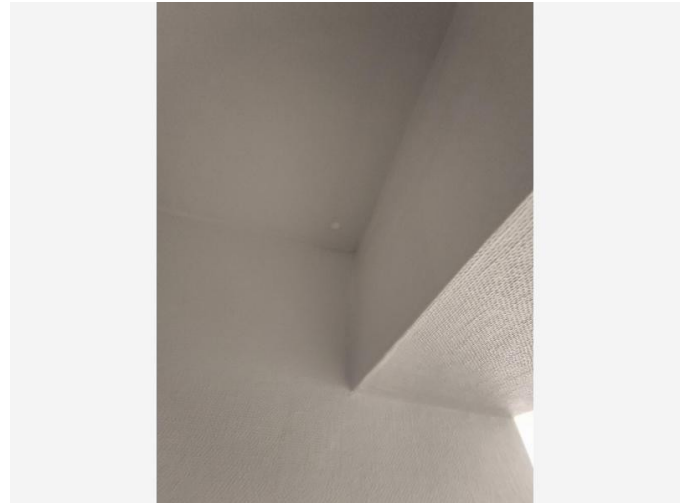
## Fiche 3: Plafondpleister

Geen asbest

| # | Type | Referentie | Resultaat |
|---|---|---|---|
| 3.1 | Mengmonster | M02 - PL PLAFOND | Geen asbest |

| Opmerking | <p>Volgens het inspectieprotocol is een monstername van het pleisterwerk verplicht om dit te identificeren als niet-asbesthoudend.</p> <p>Locatie staalnames: individuele ruimte: living / natte ruimte: keuken / stookplaats: geen staal ruimte niet aanwezig/ traphal: geen staal ruimte niet aanwezig</p> <p>De vermelde oppervlaktes en volumes betreffen een beredeneerde schatting. Er worden geen rechten verleend aan deze oppervlaktes/volumes. De dikte is een schatting die voortvloeit uit de monsterplaatsen en is daarom niet altijd representatief.</p> |

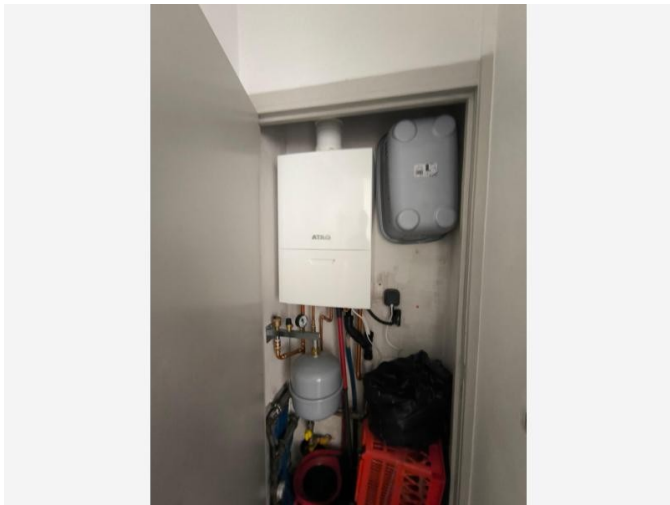
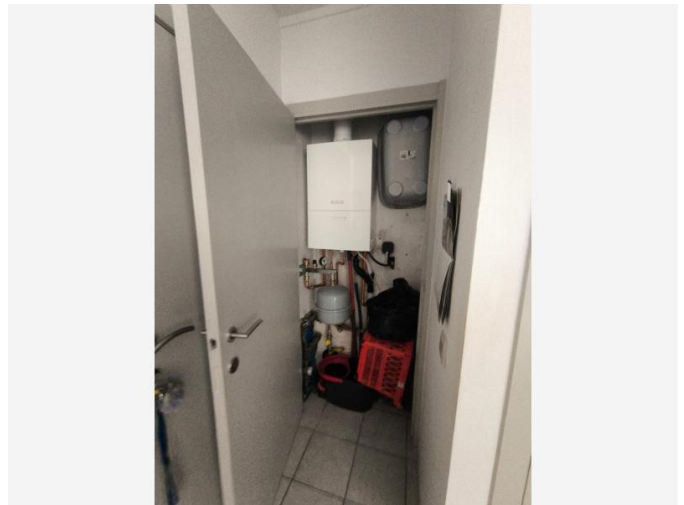
### Fiche 4: CV Ketel niet verdacht

| Beschrijving | Notitie | Terug te vinden op plannen |
|---|---|---|
| Fiche 4: CV Ketel niet verdacht | De CV ketel werd gecontroleerd( bwj ) en is niet asbest verdacht geen risico bouwjaar. | - |
