Asbestinventarisatetest

Groenstraat 56, 3530 Houthalen-Helchteren

Attestnummer : 20251207-000072.000

Uitgegeven op : 07.12.2025

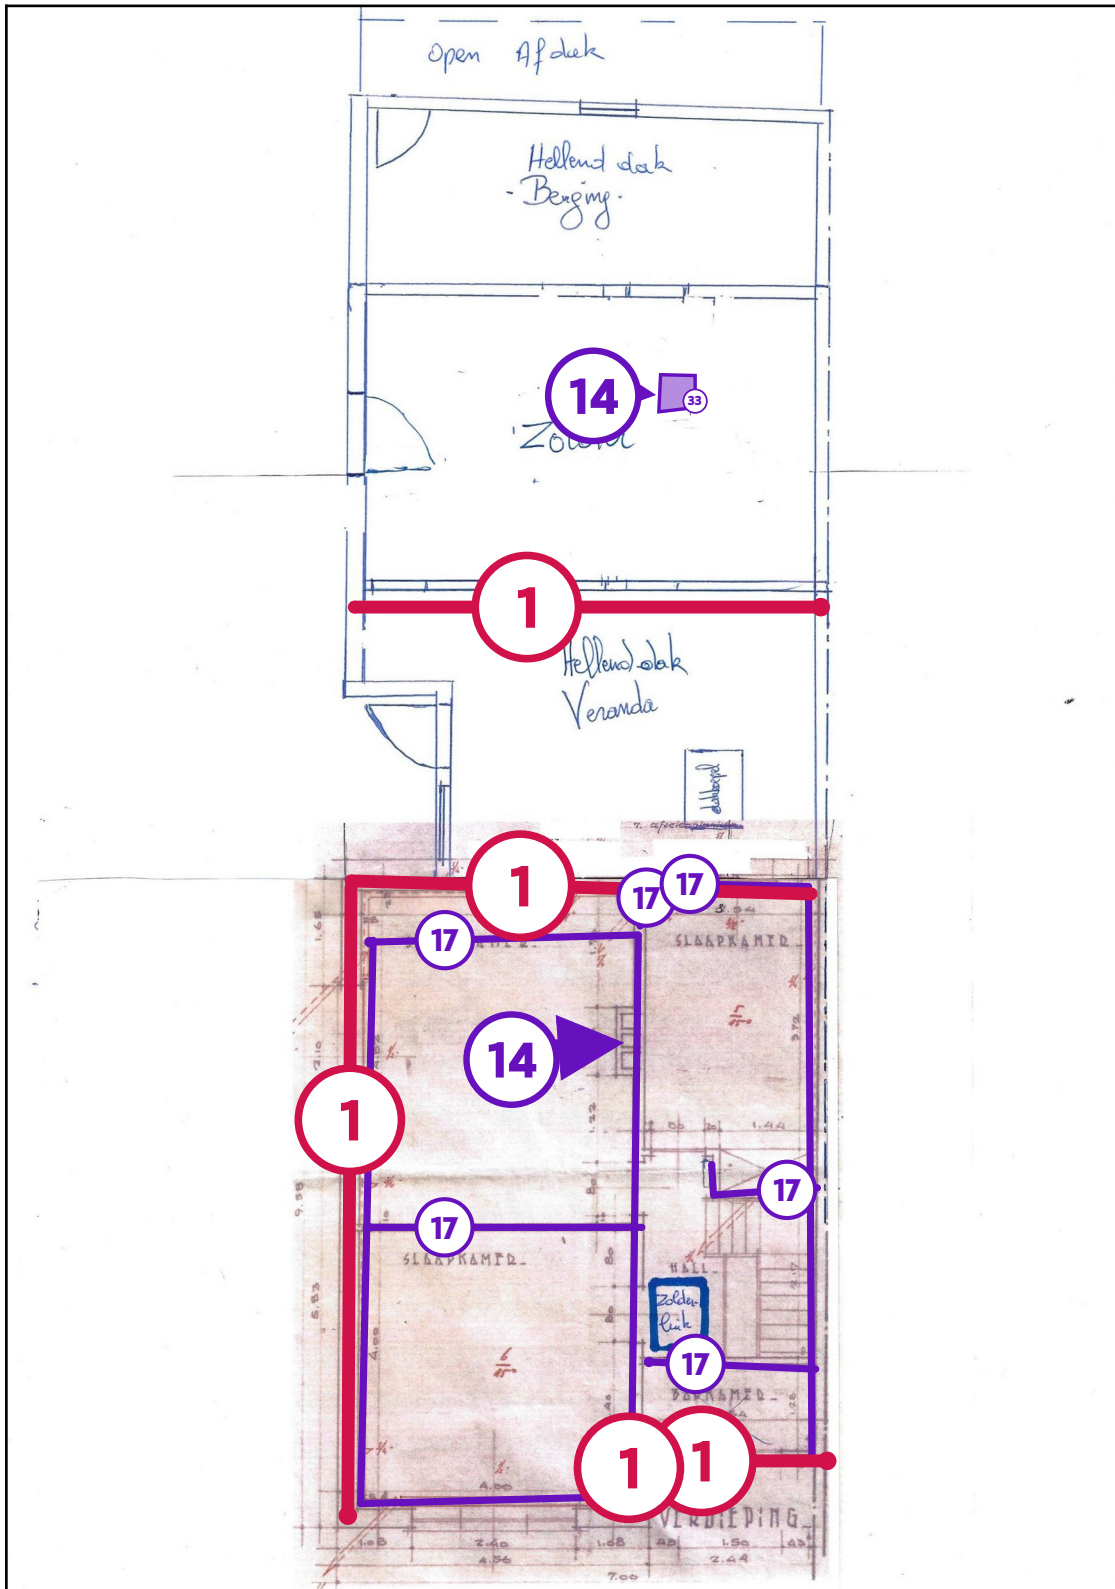
Plan 1.4: verdiep 1 56

1. Mos/sediment in de dakgoot	Asbestmateriaal	Dringend verwijderen
14. Schouw	Beperking	-
17. Plinten (lijm)	Advies	-
33. Rookgaskanaal (niet verdacht)	Overige ruimte of materiaal	-

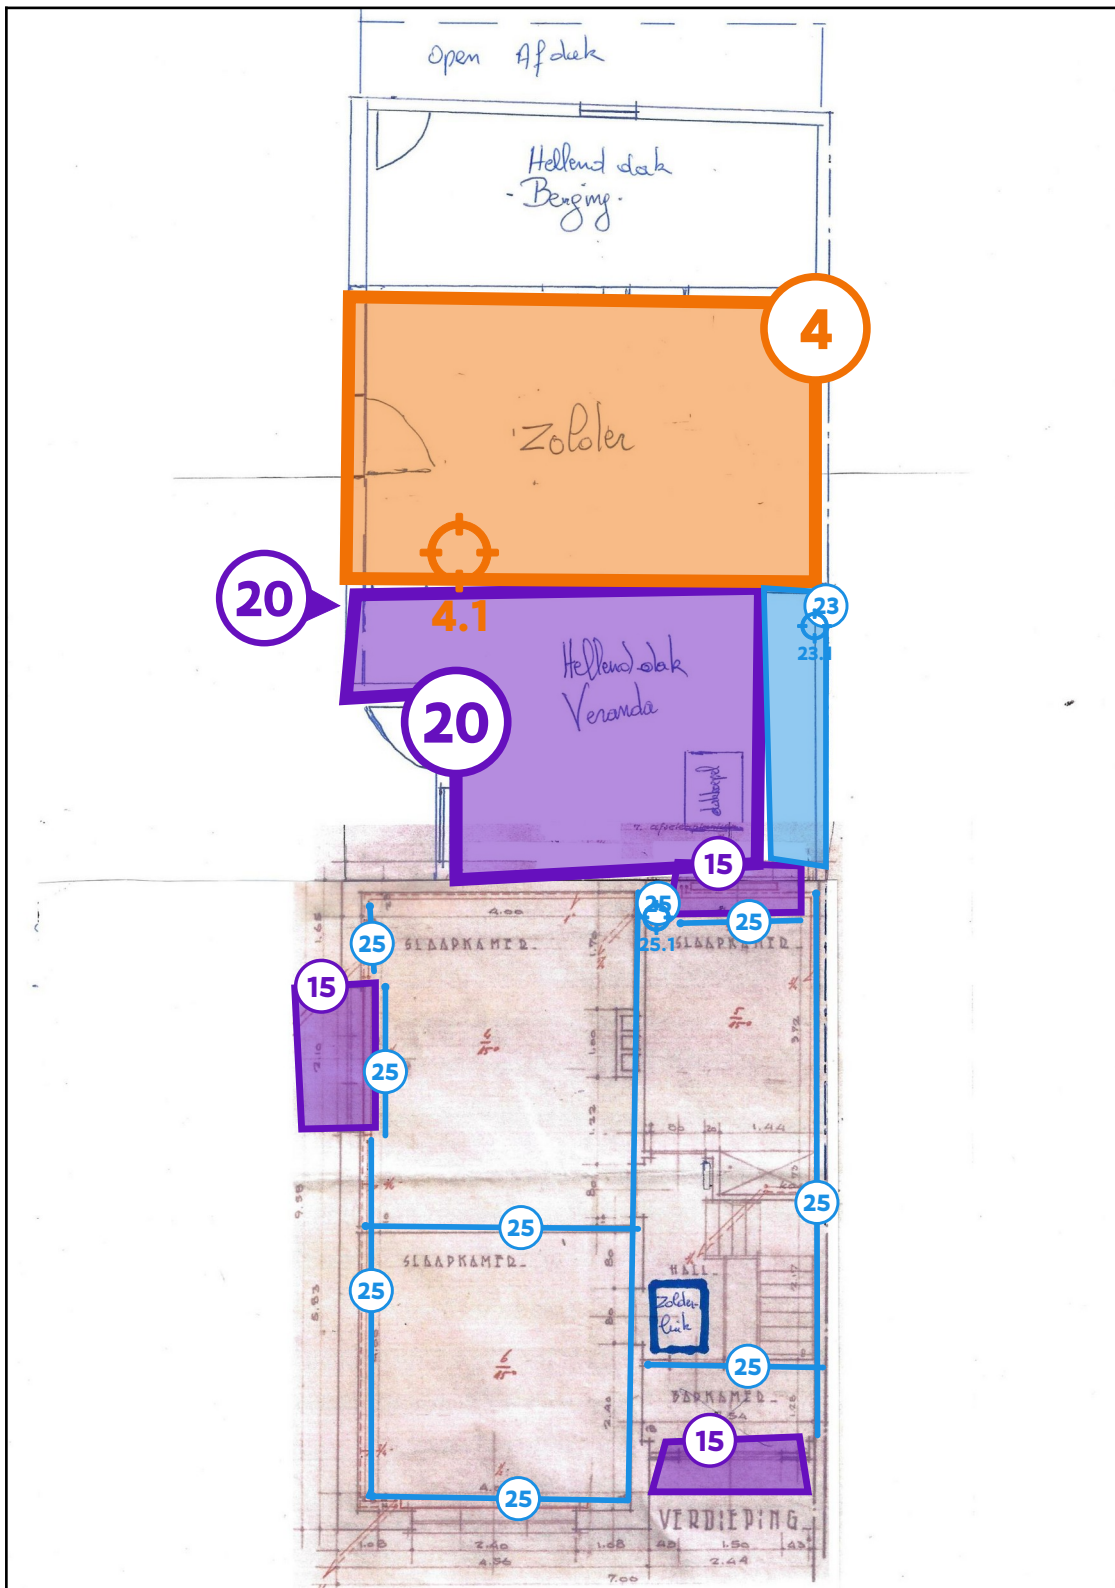
Plan 1.8: verdiep 1 56

4. Dak achterbouw woning bestaande uit leien	Asbestmateriaal	Verwijderen
4.1 Code: M14	Puntmonster	-
15. Dakbedekking dakkapel	Beperking	-
20. Dakbedekking epdm plat dak (niet verdacht)	Advies	-
23. Roofing	Geen asbest	-
23.1 Code: M05	Puntmonster	-
25. Pleisterwerk wanden	Geen asbest	-
25.1 Code: M01	Mengmonster	-

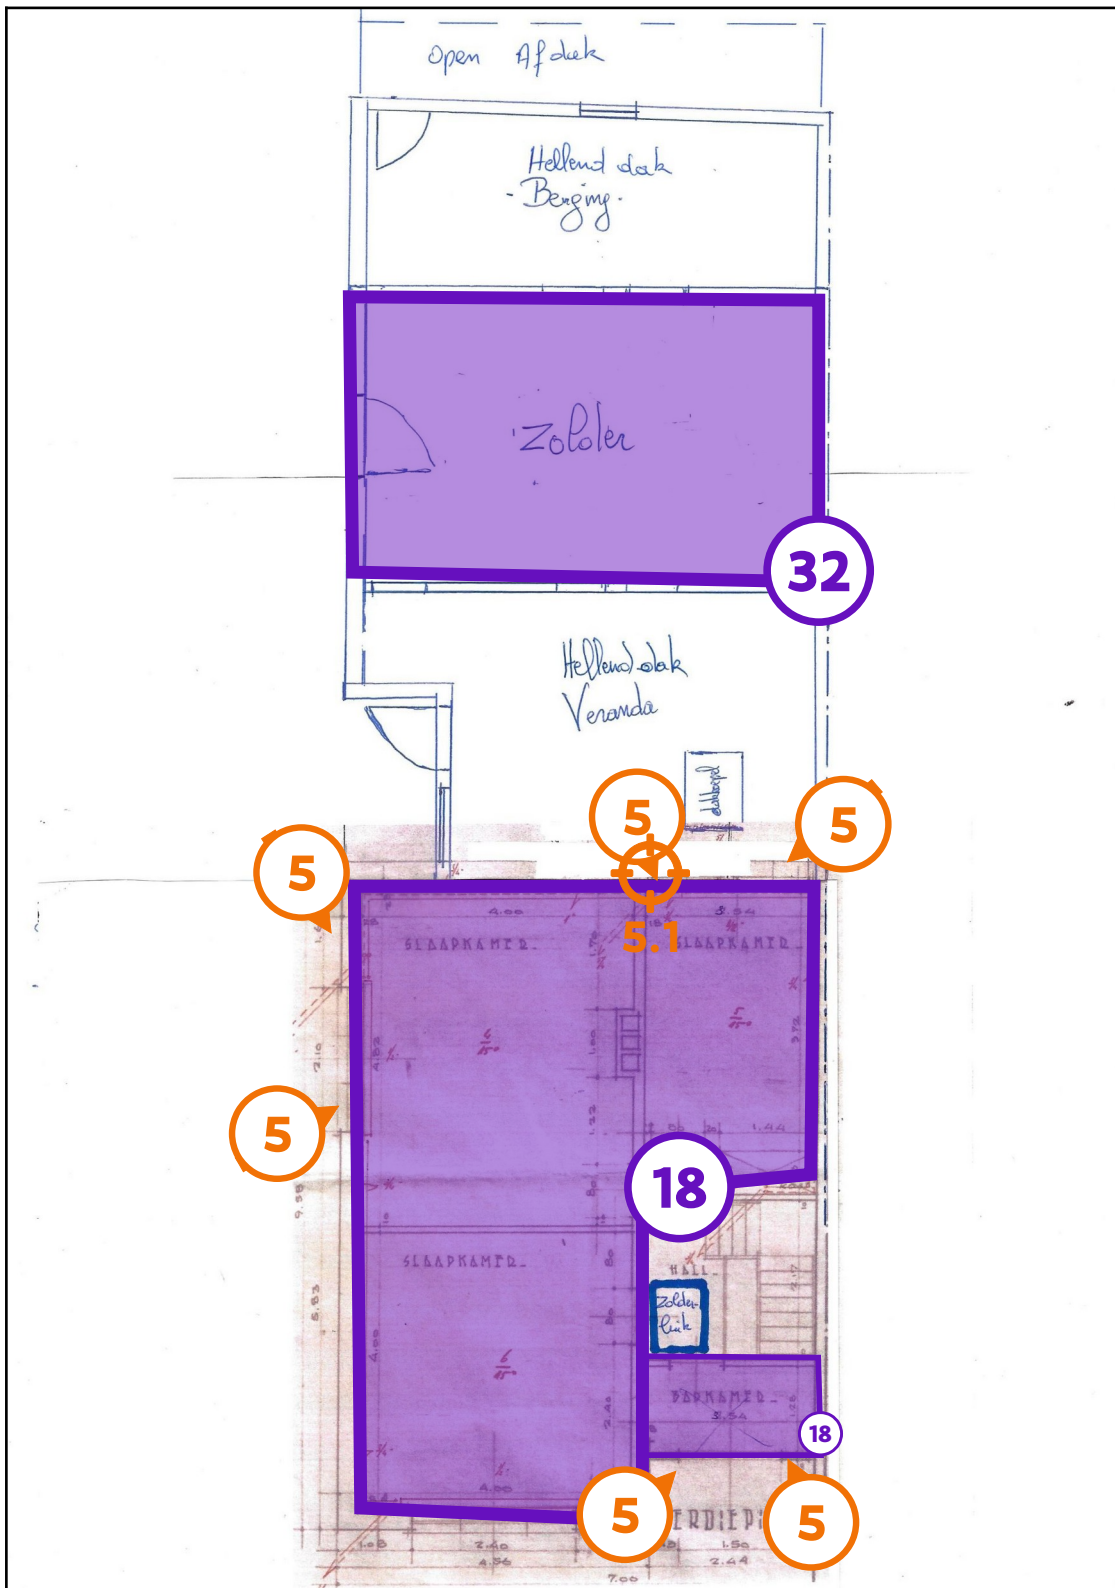
Plan 1.9: verdiep 1 56

5. zijkanten Dakkapel bestaande uit leien	Asbestmateriaal	Verwijderen
5.1 Code: M04	Puntmonster	-
18. Plafonds woning bestaande uit voorzetpanelen	Advies	-
32. Kit aan de ramen	Overige ruimte of materiaal	-

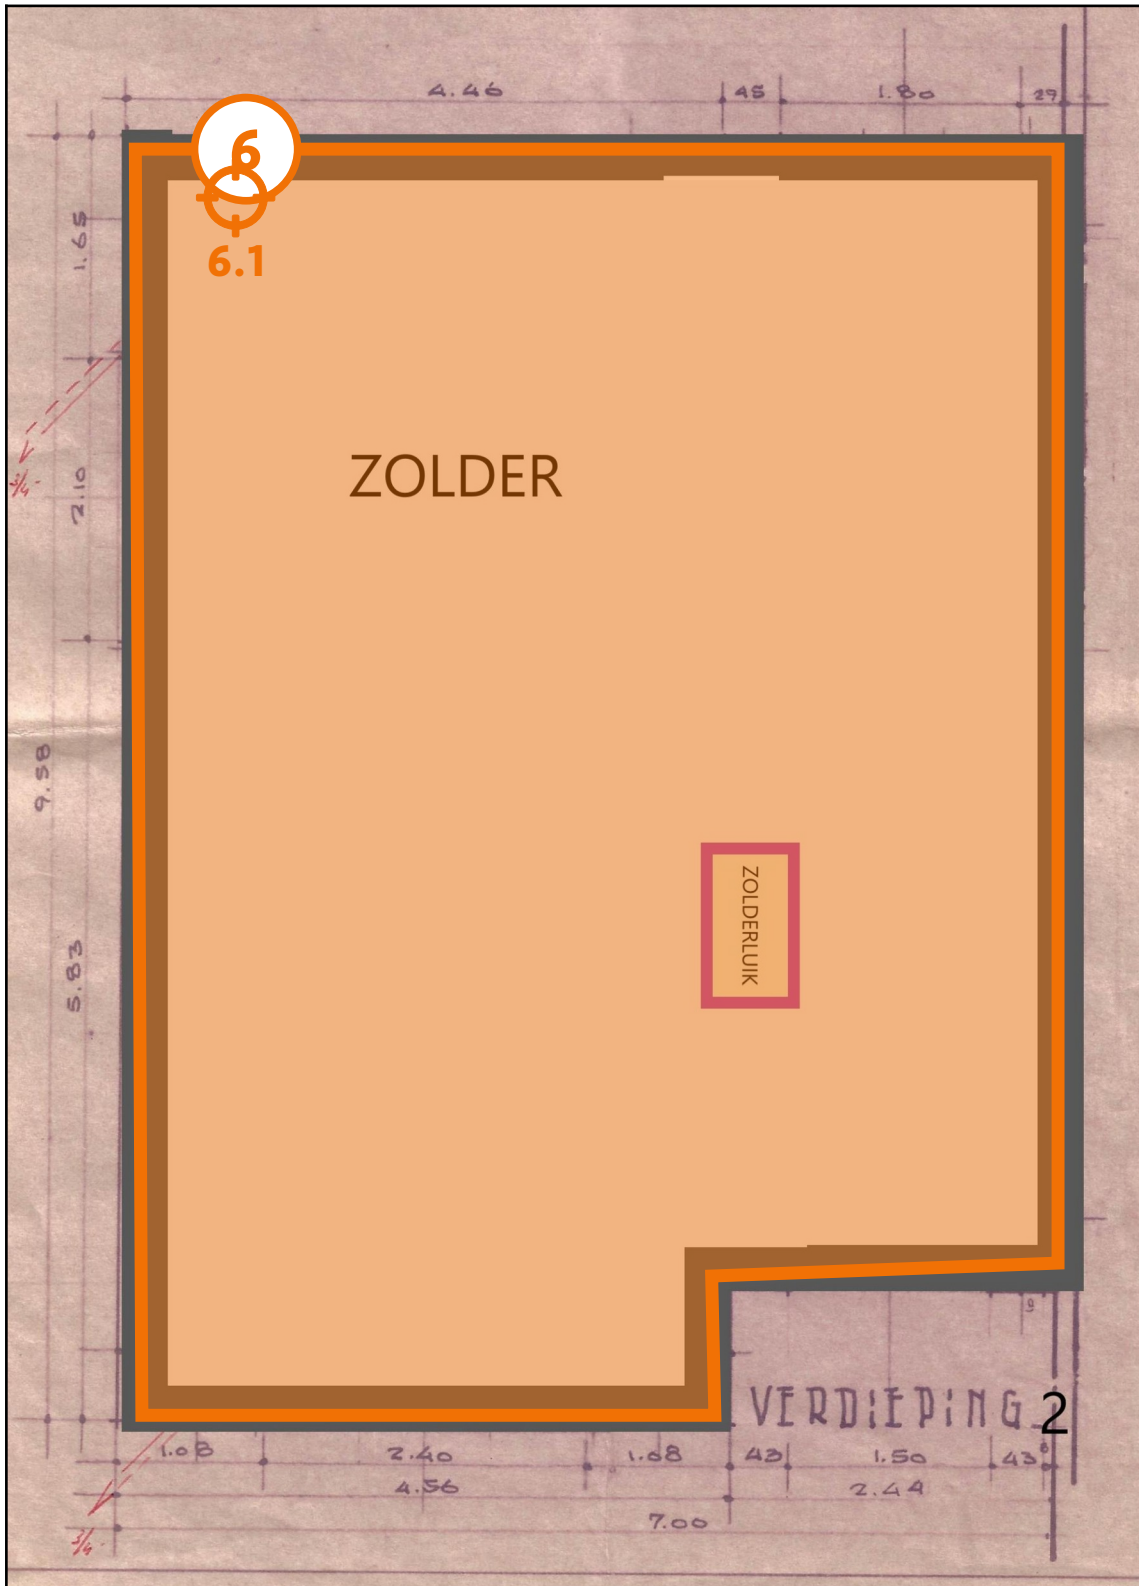
Plan 1.11: ZOLDER

6. Dak woning bestaande uit leien	Asbestmateriaal	Verwijderen
6.1 Code: M03	Puntmonster	-

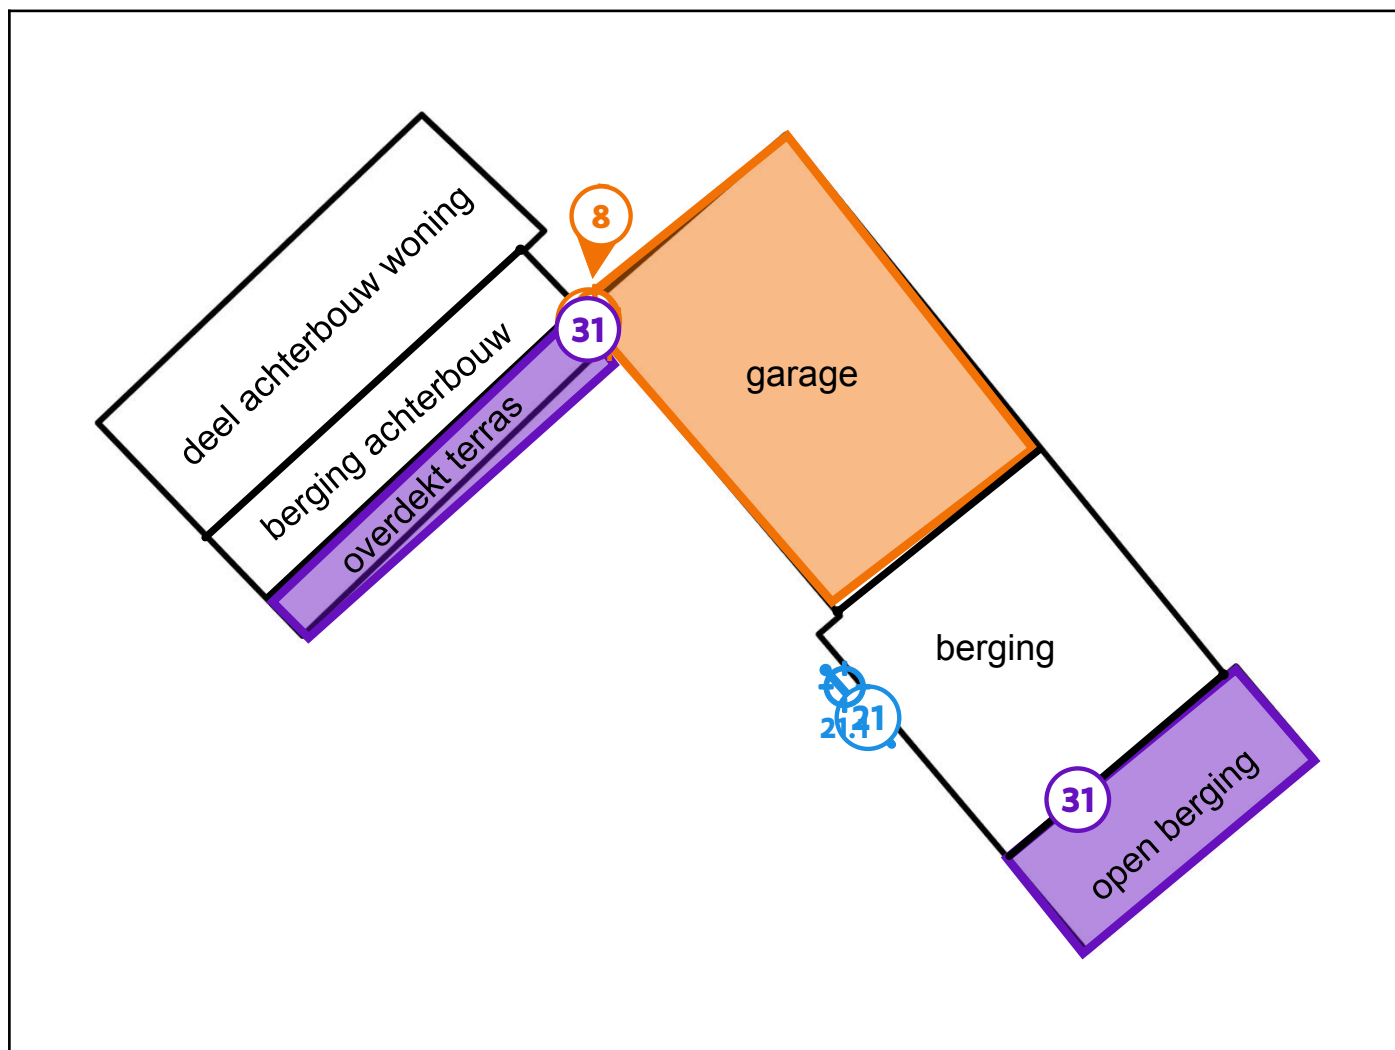
Plan 2.5: achterbouw + garage met berging plan

Beschrijving	Type	Actie
8. Dak garage bestaande uit golfplaten	Asbestmateriaal	Verwijderen
8.1 Code: M07	Puntmonster	-
21. Mastiek	Geen asbest	-
21.1 Code: M09	Puntmonster	-
31. Dakbedekking bestaande uit plastieken golfplaten (niet verdacht)	Overige ruimte of materiaal	-

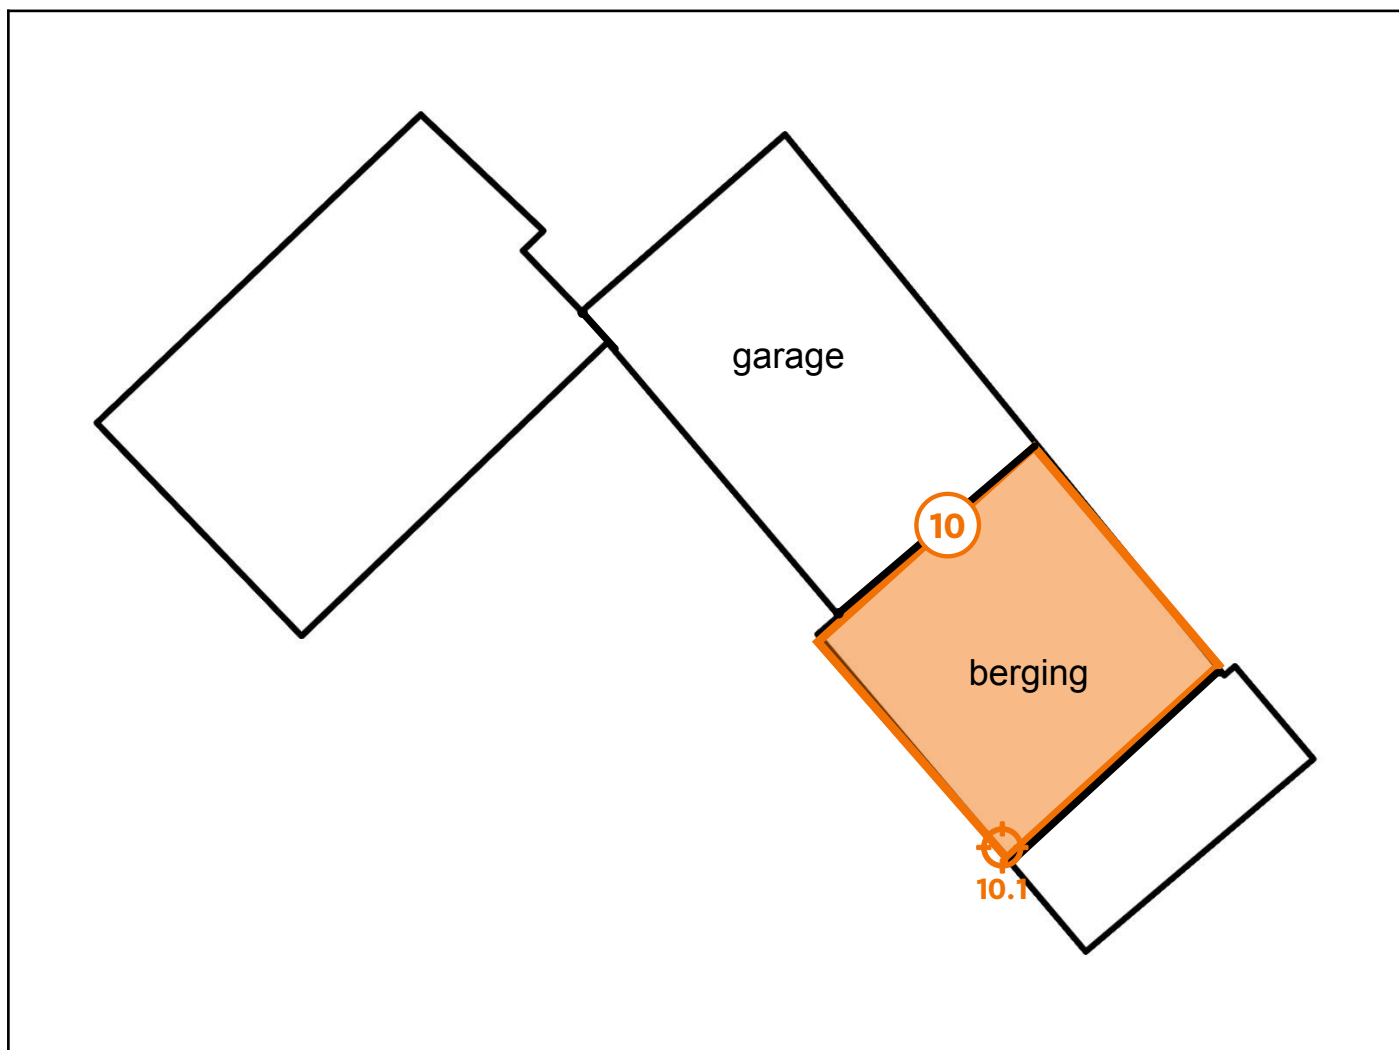
Plan 2.6: achterbouw + garage met berging plan

Beschrijving	Type	Actie
10. Dak berging achter garage bestaande uit golfplaten	Asbestmateriaal	Verwijderen
10.1 Code: M08	Puntmonster	-

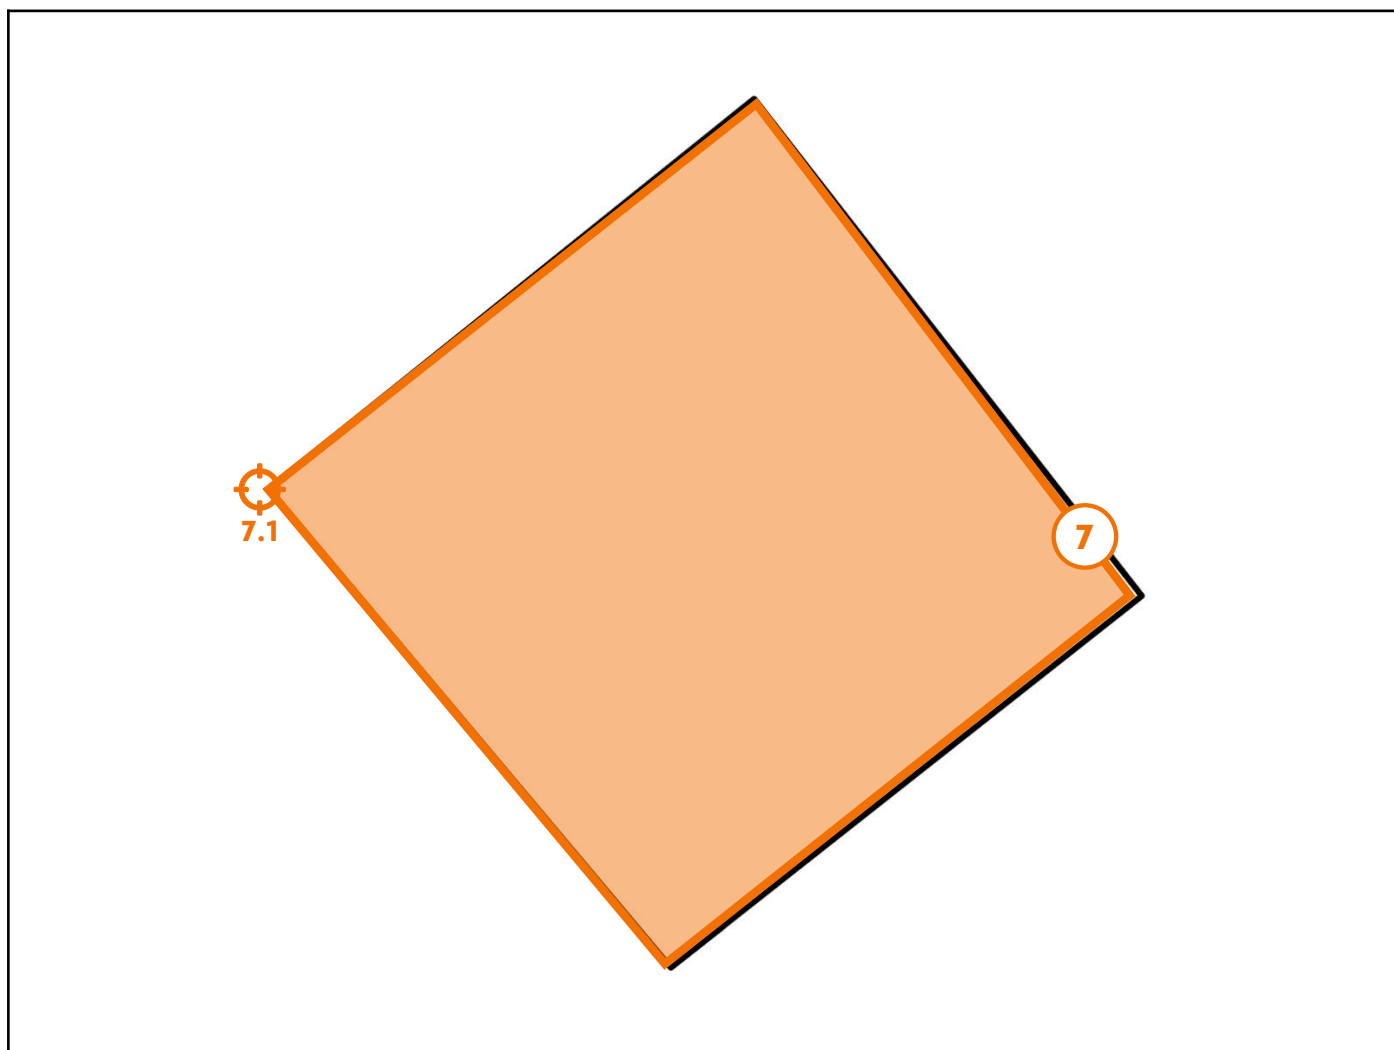
Plan 3.2: berging achter perceel plan

Beschrijving	Type	Actie
7. Dak berging achter perceel bestaande uit golfplaten	Asbestmateriaal	Verwijderen
7.1 Code: M12	Puntmonster	-

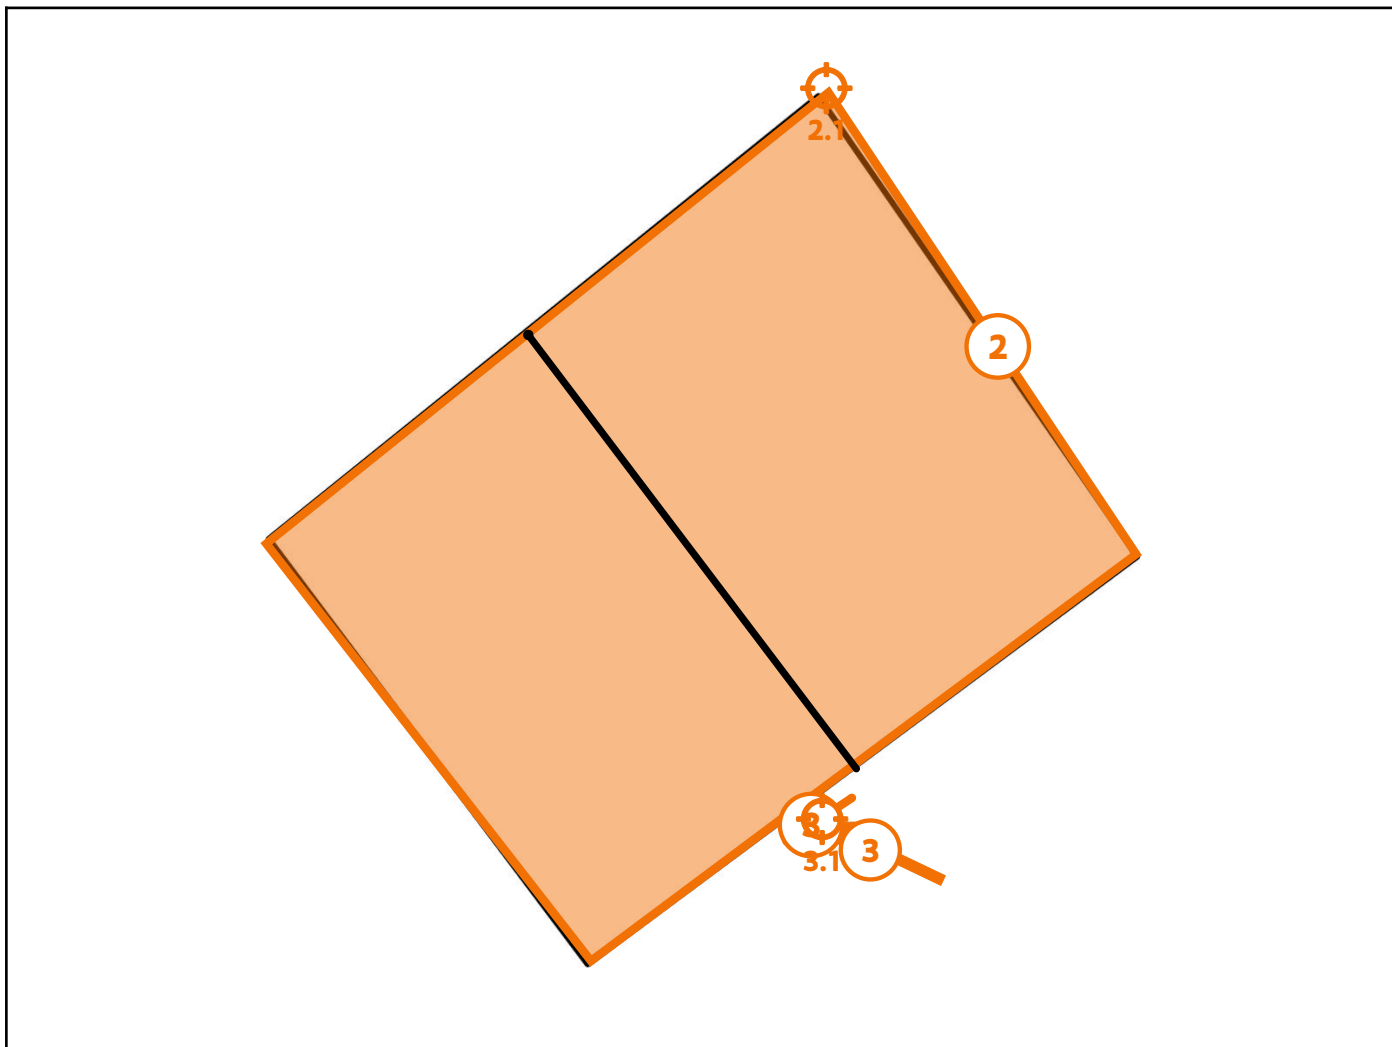
Plan 4.2: kippenhok plan

Beschrijving	Type	Actie
2. Dak kippenhok bestaande uit golfplaten	Asbestmateriaal	Verwijderen
2.1 Code: M10	Puntmonster	-
3. kippenluik type Menuiserie	Asbestmateriaal	Verwijderen
3.1 Code: M11	Puntmonster	-

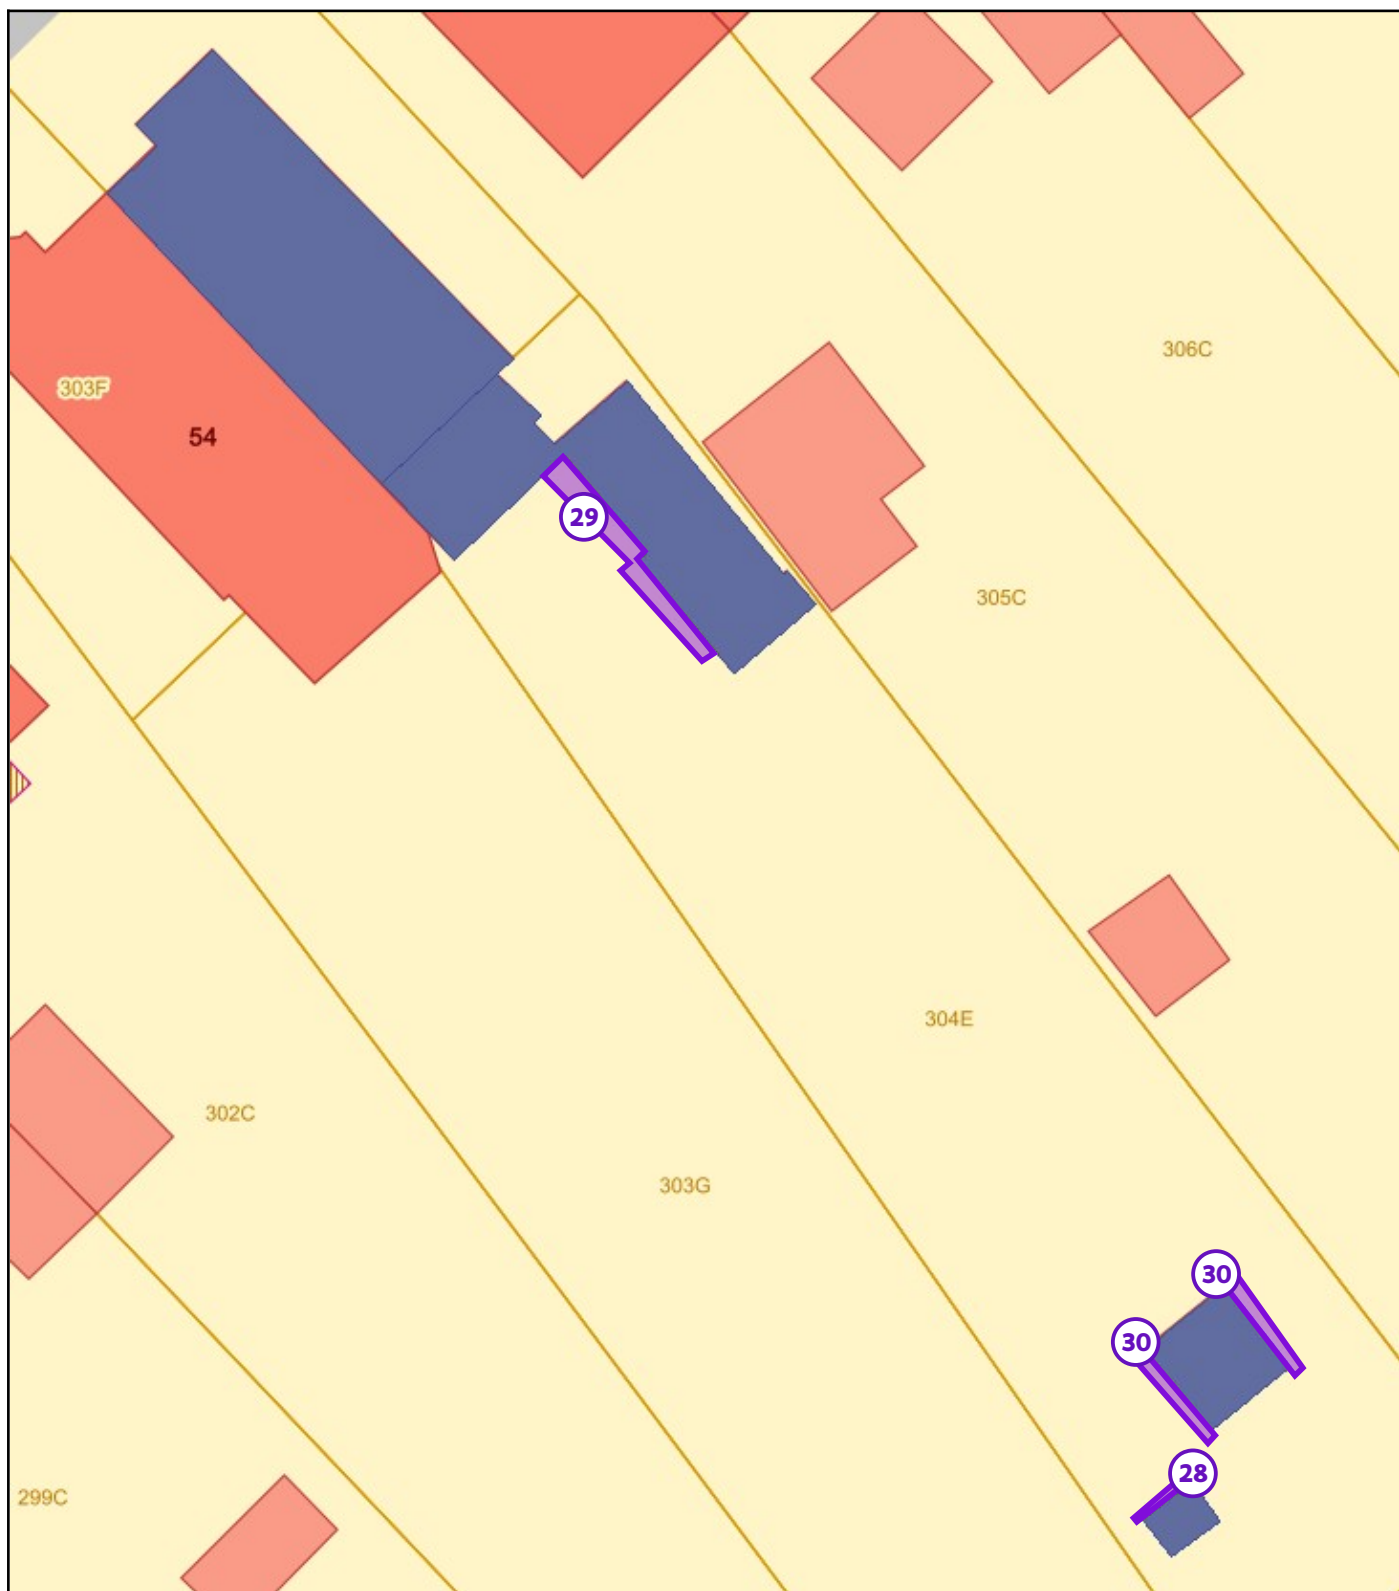
Plan 5.1: Afdruiptzones/afvloeizones

28. afdruiptzone kippenhok	Afdruiptzone/afvloeizone	-
29. afdruiptzone garage en berging achter garage	Afdruiptzone/afvloeizone	-
30. afdruiptzone berging achter op perceel	Afdruiptzone/afvloeizone	-

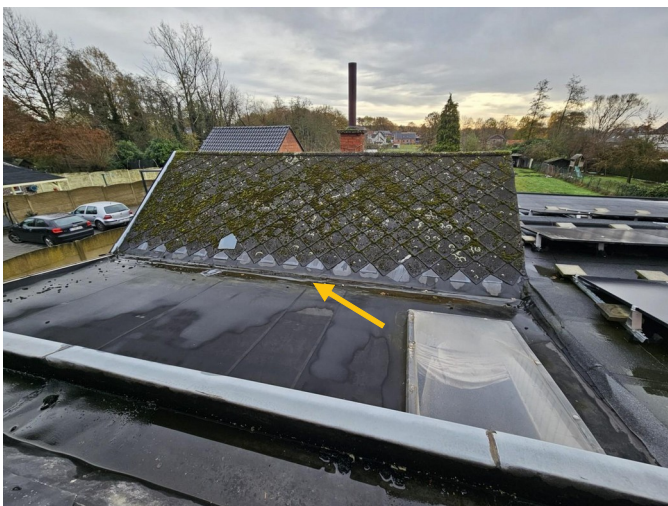
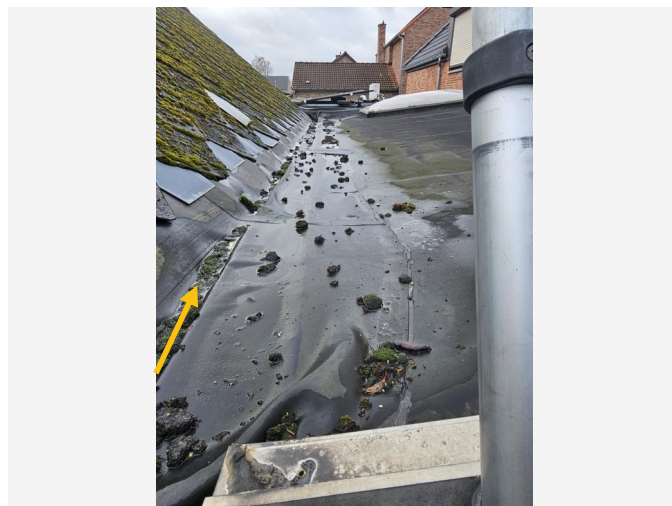
Fiche 1: Mos/sediment in de dakgoot

Asbestmateriaal - afvalstof

Het asbestmateriaal valt onder de mijlpaal van 2040.

Dringend verwijderen

- Verwijder het asbestafval.

- Eenvoudige handelingen: mag via doe-het-zelf of door werknemer(s) met opleidingsattest eenvoudige handelingen
Verwijder het afval via het riool.

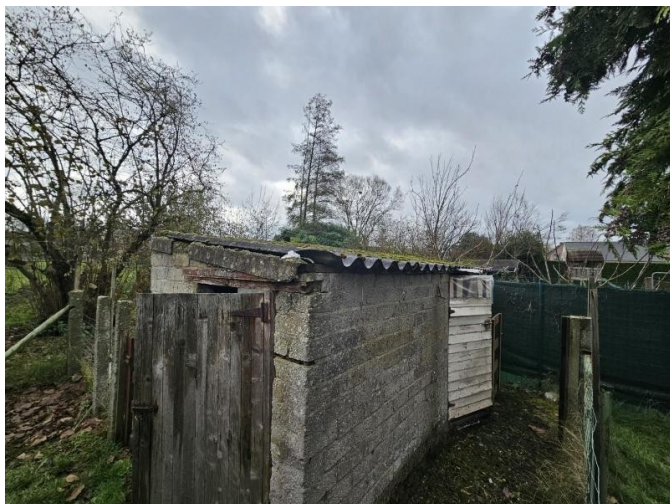
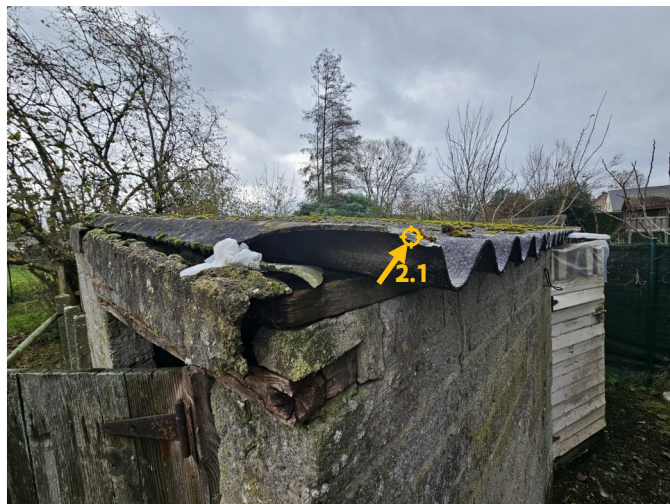
Het asbestmateriaal valt onder de mijlpaal van 2034.

Verwijderen

Beschrijving	Dak kippenhok bestaande uit golfplaten
Omgeving	Grenst aan binnen- en buitenlucht
Primaire drager	Schuin dak
Asbestmateriaal	Dak- en gevelbekleding - Golfplaat
Bindmiddel van asbestmateriaal	Cement
Gebondenheid op basis van bindmiddel	Hecht
Hoeveelheid (oppervlakte - aantal)	<ul style="list-style-type: none">• 13,50 m² - 1 stuk
Totale oppervlakte	13,50 m ²
Eenvoudig bereikbaar	Ja
Bevestigingswijze	<ul style="list-style-type: none">• Geklemd• Geschroefd
Identificatiemethode	Een monstername door de asbestdeskundige met laboanalyse door een asbestlabo.
Destructieve handeling voor identificatie	Nee
Opmerking	De hoeveelheid is een zo nauwkeurig mogelijke opmeting. Hieraan kunnen evenwel geen rechten worden ontleend.

- Verwijder dit asbestmateriaal zo snel mogelijk. Volg de toestand goed op.
- Hemelwater dat afspoelt van asbestcement daken of gevels kan asbestdeeltjes bevatten. Gebruik het enkel voor gesloten circuits (bv. spoelen toiletten). Reinig na het vervangen van het dak of de gevel de dakgoten en regenwaterput of -ton om asbesthoudend sediment of slib te verwijderen

- Eenvoudige handelingen: mag via doe-het-zelf of door werknemer(s) met opleidingsattest eenvoudige handelingen
Deze toepassing kan door een aannemer die over een opleidingsattest eenvoudige handelingen beschikt of door een particulier (doe-het-zelf), verwijderd worden indien er geen verhoogd risico op vrijgave van asbestvezels (max. concentratie 0,01 vezels/cm³ - CODEX Art. VI.3-54) ontstaat en de toepassing voorafgaand wordt gefixeerd/bevochtigd; de individuele elementen zonder machinale werktuigen (boormachine, slijpschijf, hogedrukreiniger,...) en zonder breken of gooien een voor een losgemaakt worden; en ten slotte dubbel en luchtdicht verpakt weggevoerd worden naar een erkend afvalpunt (recyclagepark).
