# Asbestinventarisatetest

Leemkuilstraat 152, 3570 Alken

Attestnummer : 20260818-000285.000

**Niet-asbestveilig**

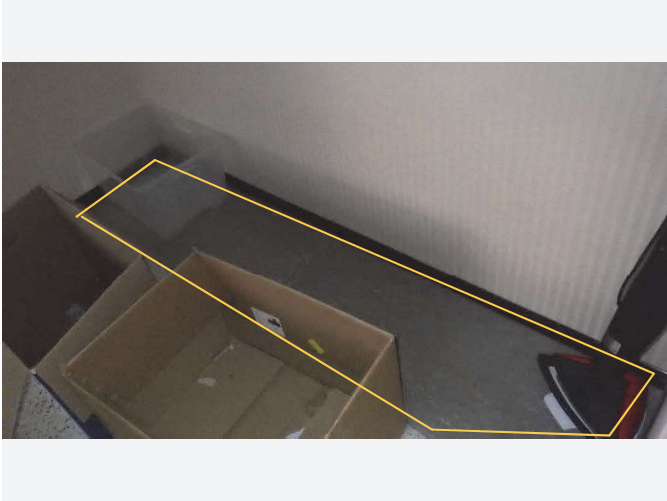
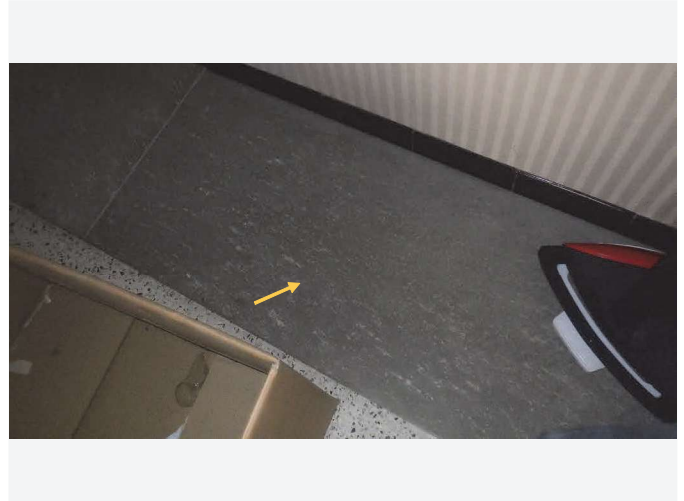
| Fiche 1: Cementplaten in bureau..... | 27 |

| Beschrijving | Cementplaten in bureau |
| Aanwezige resten | 2 cementplaten type massal aanwezig ( los ) op de vloer . |
| Asbestmaterialen | <ul style="list-style-type: none"><li>• Plaat, paneel, tablet - Type Massal</li></ul> |
| Identificatiemethode | De asbestdeskundige beoordeelt het materiaal als asbestverdacht en dus asbesthoudend, en dit zonder monsternamen. |

**Dringend verwijderen**

- Verwijder het asbestafval.

- Eenvoudige handelingen: mag via doe-het-zelf of door werknemer(s) met opleidingsattest eenvoudige handelingen  
Zorg ervoor dat :
  - u zich vooraf goed informeert op [www.asbestinfo.be](http://www.asbestinfo.be) > asbestverwijderen
  - u zich beschermt met een FFP3 mondmasker, wegwerpoverall en -handschoenen en afspoelbaar schoeisel.
  - er geen derden of kinderen aanwezig zijn.
  - U beschikt over PE-folie en zakken om loskomende deeltjes en afval op te vangen en te verpakken .
  - U beschikt over een vernevelaar ( water ) of fixeermiddel om het asbestmateriaal eerst te fixeren .
  - U weet hoe U het asbestmateriaal veilig kan demonteren zonder stof of breuken.

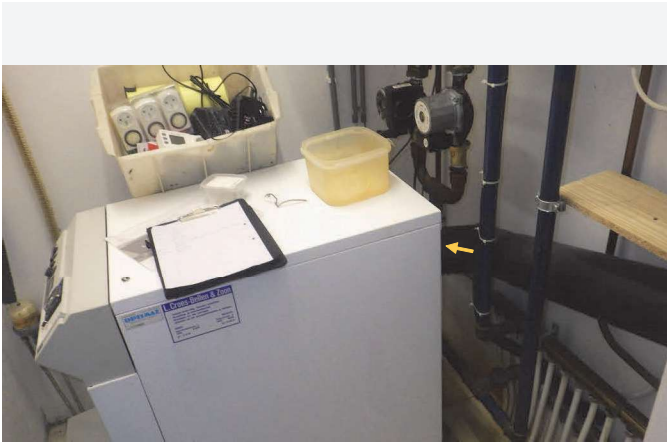
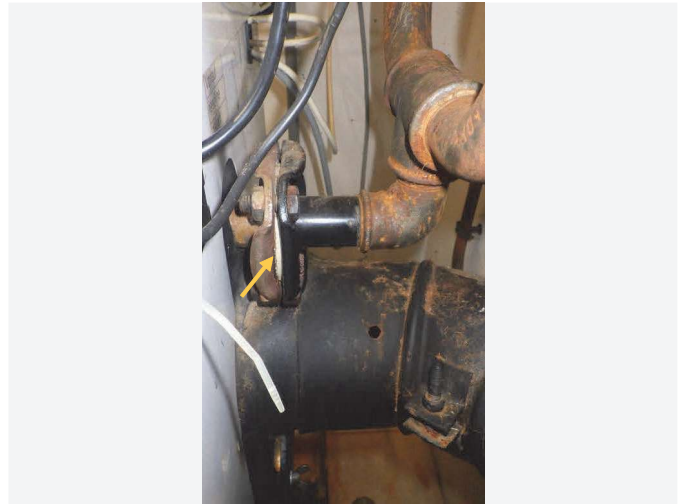
| Fiche 2: Dichting achterkant cv ketel..... | 29 |

| Eindbeoordeling materiaalrisico | Laag materiaalrisico en/of verlaagde kans op vezelvrijgave |

| Gebondenheid | Categorie 3: niet-hechtgebonden met weinig of geen matrix |
| Asbestsoort (vezeltype) | Alleen chrysotiel aanwezig |
| Asbestconcentratie | Hoog ( $\geq 50\%$ ) |
| Toestand van het materiaal | Licht beschadigd, licht verweerd. Intacte calciumsilicaatplaat of materiaal met categorie 3-gebondenheid |

| Beschrijving | Dichting achterkant cv ketel |

Verwijderen

- Zorg voor een veilig beheer. Vermijd het beschadigen van het asbestmateriaal. Controleer de toestand jaarlijks op wijzigingen.
- Scherm in afwachting van verwijdering het asbestmateriaal af van luchtstromingen en verstoring: bijvoorbeeld door het te verpakken, te fixeren, af te dekken, signalisatie - afbakening aan te brengen, ...
- Voer bijkomende staalname(s) uit.

- Eenvoudige handelingen: mag via doe-het-zelf of door werknemer(s) met opleidingsattest eenvoudige handelingen  
Zorg ervoor dat :
  - u zich vooraf goed informeert op [www.asbestinfo.be](http://www.asbestinfo.be) > asbestverwijderen
  - u zich beschermt met een FFP3 mondmasker, wegwerpoverall en -handschoenen en afspoelbaar schoeisel.
  - er geen derden of kinderen aanwezig zijn.

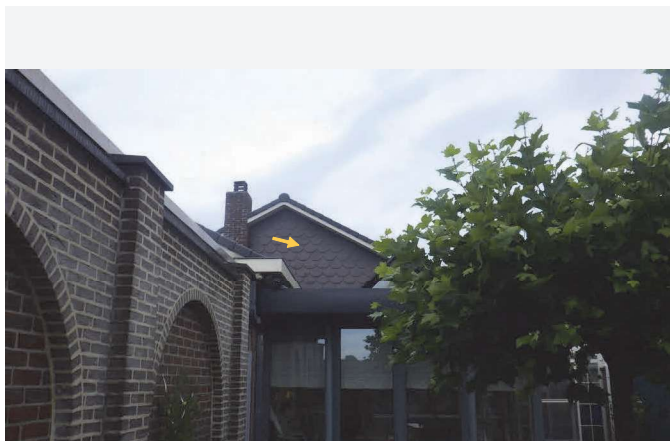
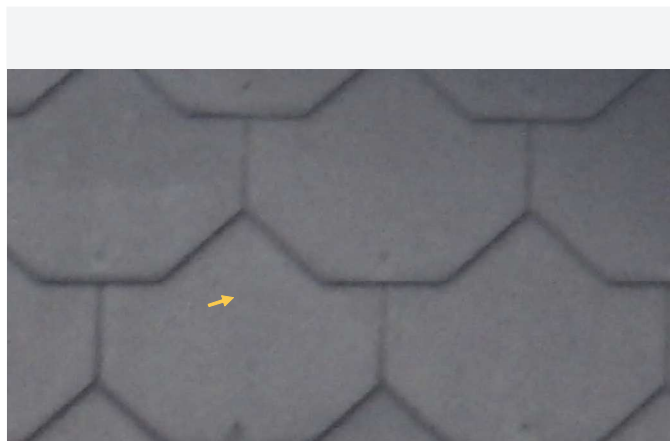
| Fiche 3: Gevelleien..... | 32 |

| Eindbeoordeling materiaalrisico | Laag materiaalrisico en/of verlaagde kans op vezelvrijgave |

| Gebondenheid | Categorie 1: hechtgebonden in oorsprong |
| Asbestsoort (vezeltype) | Crocidoliet aanwezig |
| Asbestconcentratie | Laag (< 50%) |
| Toestand van het materiaal | Licht beschadigd, licht verweerd. Intacte calciumsilicaatplaat of materiaal met categorie 3-gebondenheid |

| Beschrijving | Gevelleien |

**Verwijderen**

- Zorg voor een veilig beheer. Vermijd het beschadigen van het asbestmateriaal. Controleer de toestand jaarlijks op wijzigingen.
- Scherm in afwachting van verwijdering het asbestmateriaal af van luchtstromingen en verstoring: bijvoorbeeld door het te verpakken, te fixeren, af te dekken, signalisatie - afbakening aan te brengen, ...
- Hemelwater dat afspoelt van asbestcement daken of gevels kan asbestdeeltjes bevatten. Gebruik het enkel voor gesloten circuits (bv. spoelen toiletten). Reinig na het vervangen van het dak of de gevel de dakgoten en regenwaterput of -ton om asbesthoudend sediment of slib te verwijderen
- Voer bijkomende staalname(s) uit.

- Eenvoudige handelingen: mag via doe-het-zelf of door werknemer(s) met opleidingsattest eenvoudige handelingen  
Zorg ervoor dat :  
- u zich vooraf goed informeert op [www.asbestinfo.be](http://www.asbestinfo.be) > asbestverwijderen

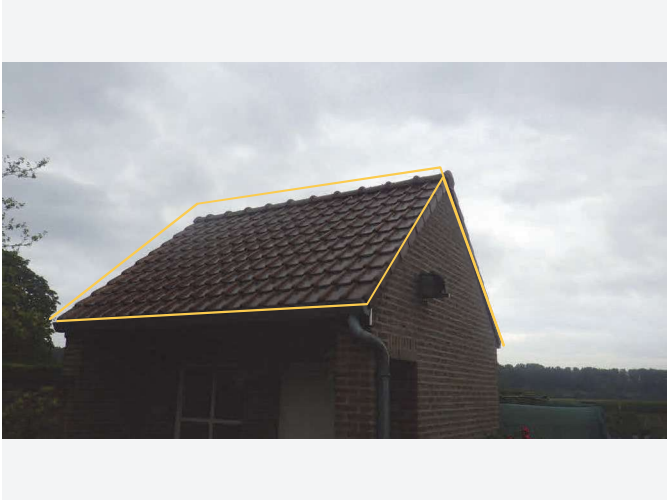
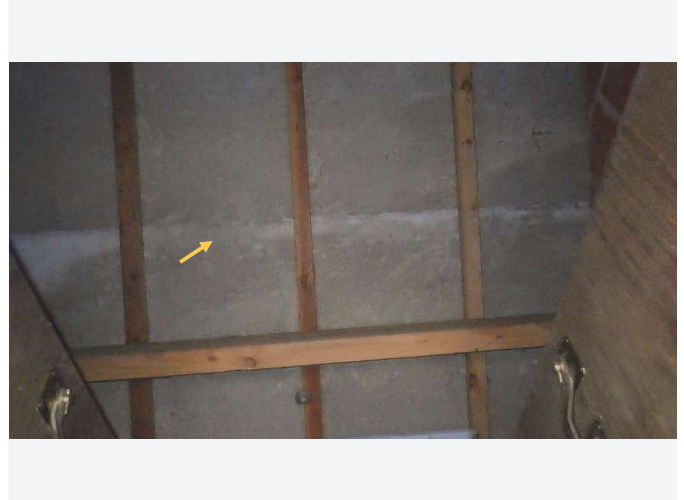
## Fiche 4: Onderdak tuinhuis en stalling type menuiserie

Het asbestmateriaal valt onder de mijlpaal van 2040.

Verwijderen

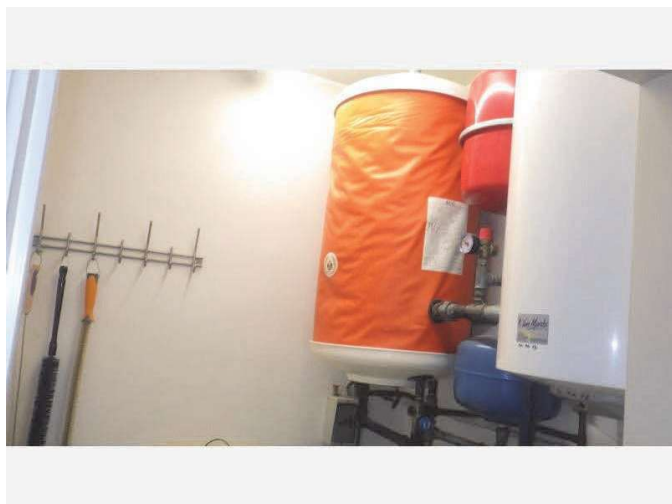
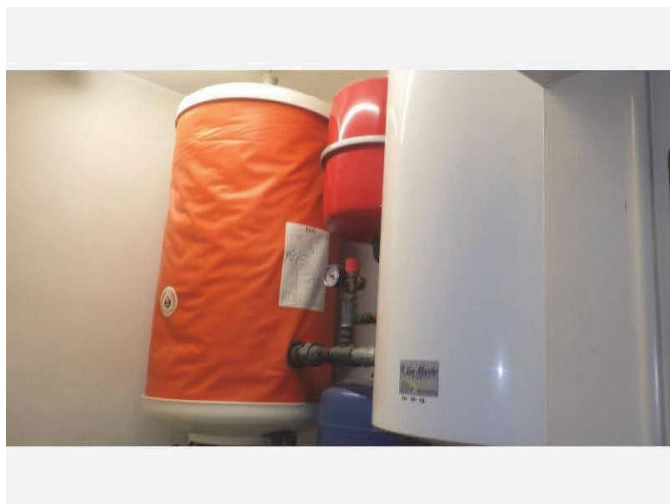
| Fiche 13: Boilers..... | 58 |

De boilers kunnen asbesthoudende onderdelen bevatten . Bij defect of renovatie adviseren we de boilers in hun geheel te verwijderen .
