# Asbestinventarisatattest

Cartuyvelstraat 31, 3870 Heers

Attestnummer : 20260129-000278.000

**Niet-asbestveilig**

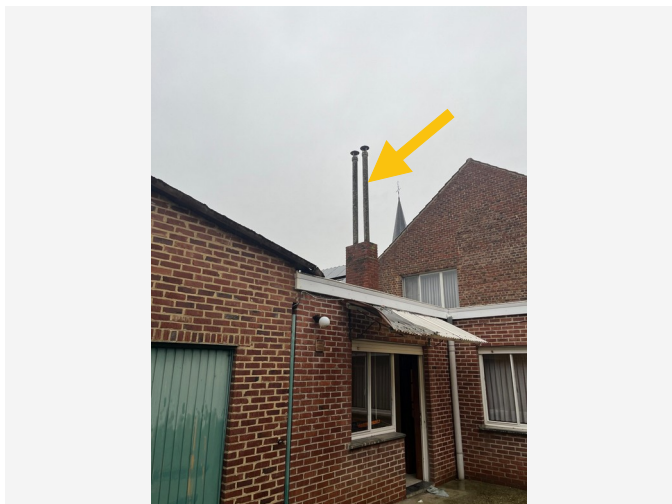
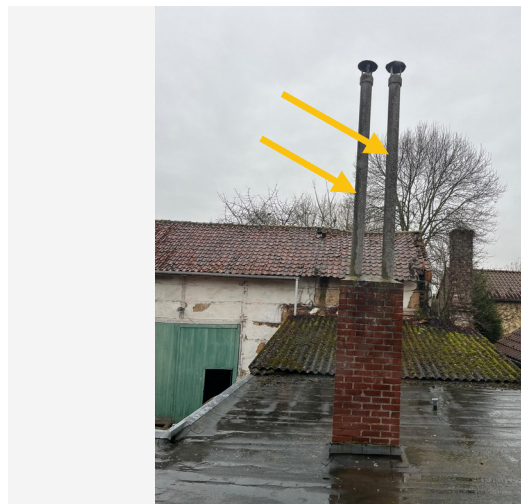
| Eindbeoordeling materiaalrisico | Verhoogd materiaalrisico en/of verhoogde kans op vezelvrijgave |

| Asbestsoort (vezeltype) | Crocidoliet aanwezig |
| Toestand van het materiaal | Matig beschadigd, matig verweerd |

| Asbestmateriaal | Rookgaskanaal |

Verwijderen

- Zorg voor een veilig beheer. Vermijd het beschadigen van het asbestmateriaal. Controleer de toestand jaarlijks op wijzigingen.
- Voer bijkomende staalname(s) uit.

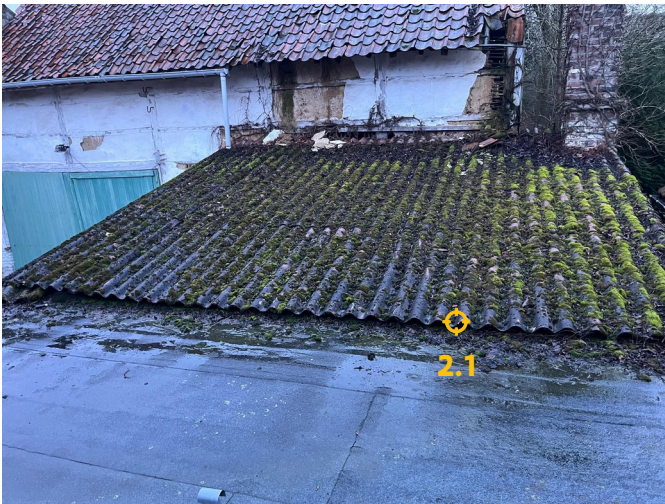
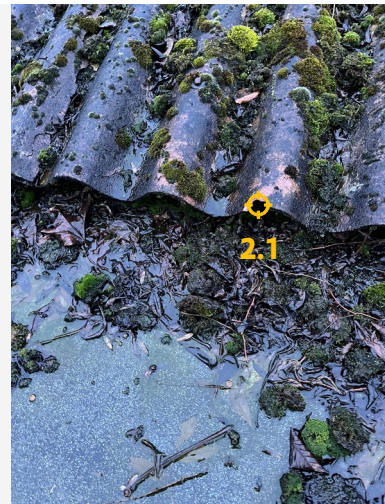
| Eindbeoordeling materiaalrisico | Verhoogd materiaalrisico en/of verhoogde kans op vezelvrijgave |

| Asbestsoort (vezeltype) | Crocidoliet aanwezig |
| Toestand van het materiaal | Matig beschadigd, matig verweerd |

| # | Type | Referentie | Resultaat |
|---|---|---|---|
| 2.1 | Puntmonster | MM02 | Chrysotiel, Crocidoliet |

| Beschrijving | Golfplaat - Schuin dak garage |

Verwijderen

- Zorg voor een veilig beheer. Vermijd het beschadigen van het asbestmateriaal. Controleer de toestand jaarlijks op wijzigingen.
- Hemelwater dat afspoelt van asbestcement daken of gevels kan asbestdeeltjes bevatten. Gebruik het enkel voor gesloten circuits (bv. spoelen toiletten). Reinig na het vervangen van het dak of de gevel de dakgoten en regenwaterput of -ton om asbesthoudend sediment of slib te verwijderen

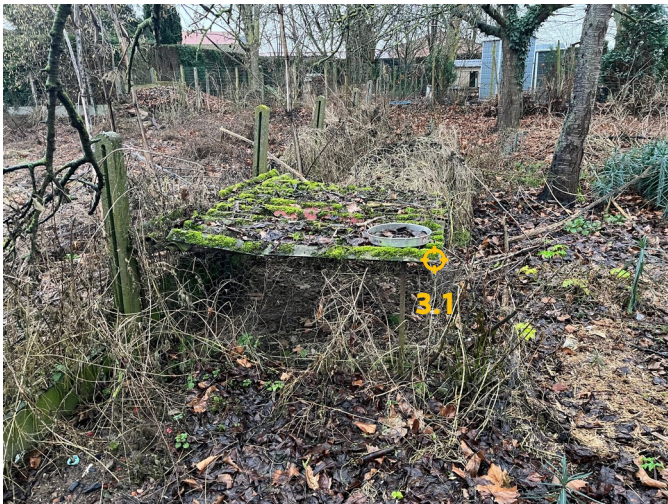
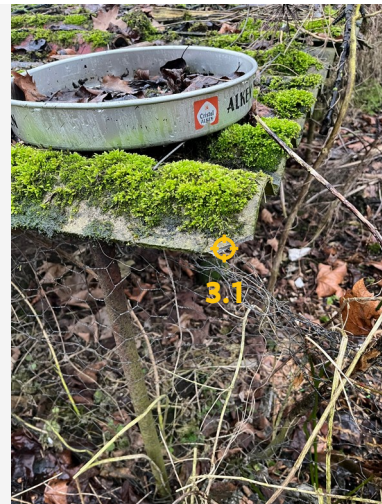
| Eindbeoordeling materiaalrisico | Verhoogd materiaalrisico en/of verhoogde kans op vezelvrijgave |

| Asbestsoort (vezeltype) | Alleen chrysotiel |
| Toestand van het materiaal | Matig beschadigd, matig verweerd |

| # | Type | Referentie | Resultaat |
|---|---|---|---|
| 3.1 | Puntmonster | MM01 | Chrysotiel |

| Beschrijving | Golfplaten afdakje tuin |

Verwijderen

- Zorg voor een veilig beheer. Vermijd het beschadigen van het asbestmateriaal. Controleer de toestand jaarlijks op wijzigingen.
- Hemelwater dat afspoelt van asbestcement daken of gevels kan asbestdeeltjes bevatten. Gebruik het enkel voor gesloten circuits (bv. spoelen toiletten). Reinig na het vervangen van het dak of de gevel de dakgoten en regenwaterput of -ton om asbesthoudend sediment of slib te verwijderen

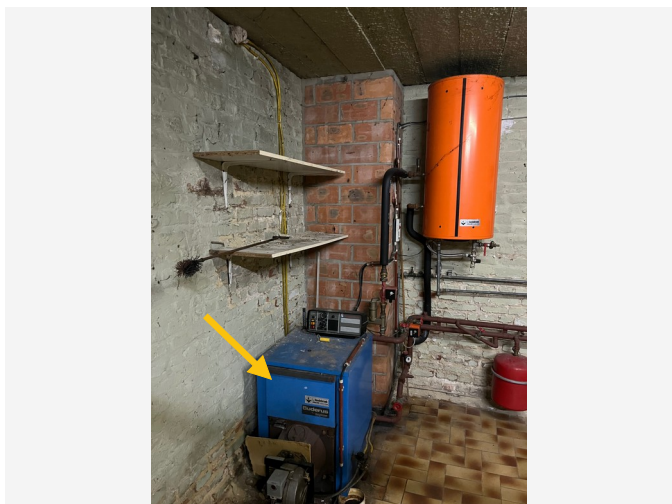
| Karakterisatie | Asbest (verdacht) |
| Primaire drager | HVAC infrastructuur en uitrusting |

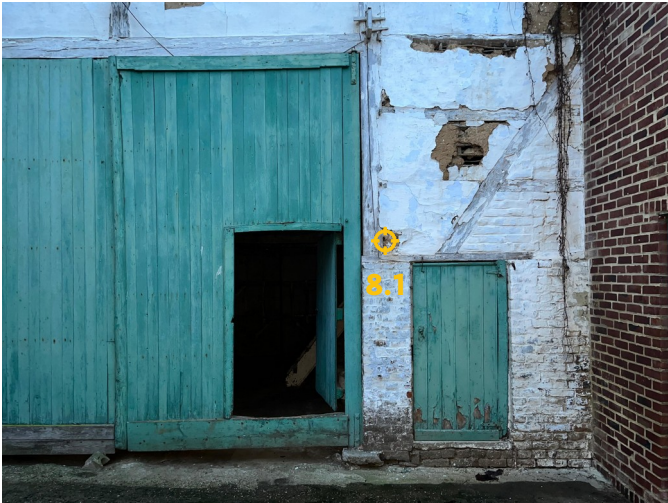
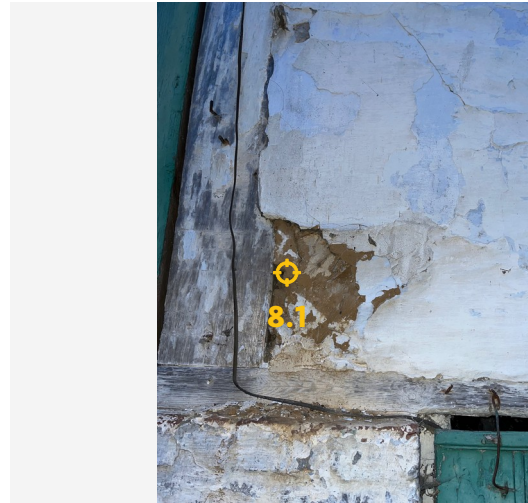
## Fiche 8: Pleisterlaag schuur

Geen asbest

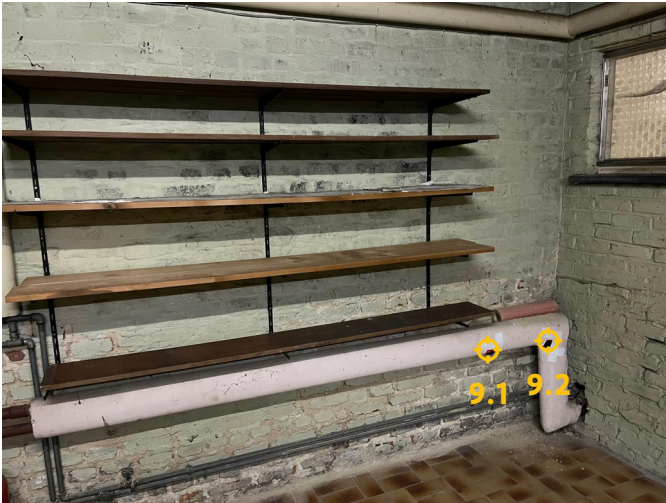
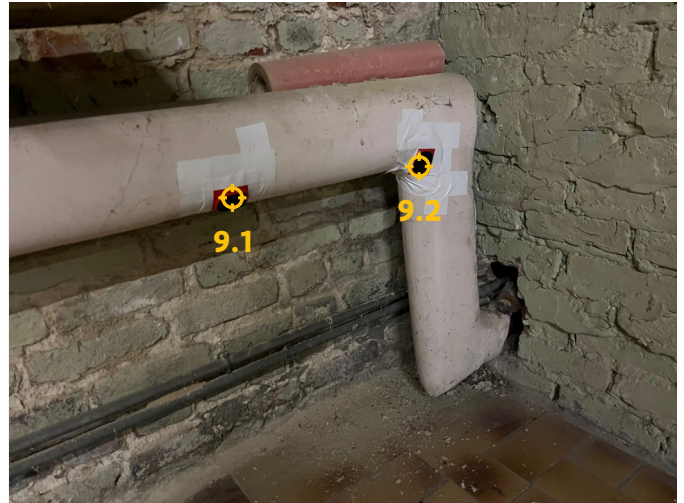
## Fiche 9: Leidingisolatie

Geen asbest

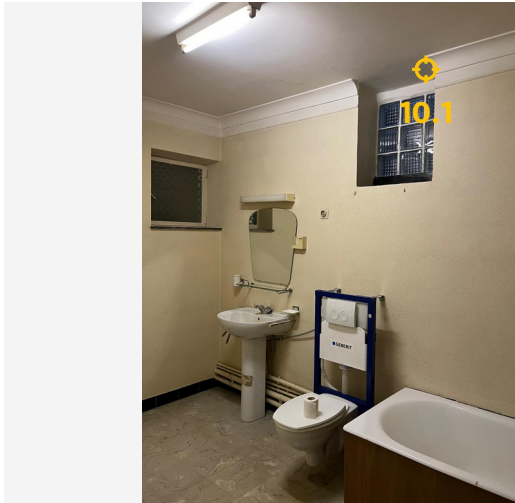
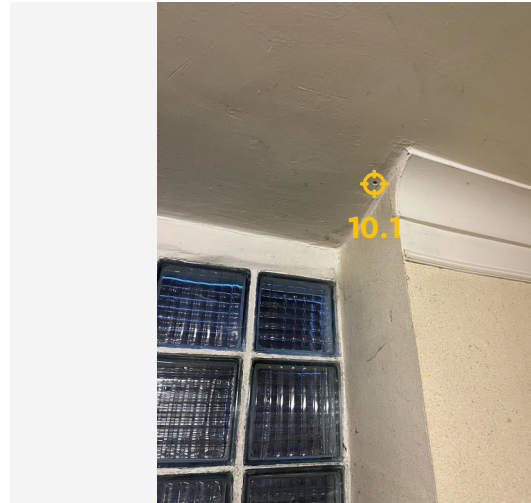
## Fiche 10: Pleisterwerk plafond

Geen asbest

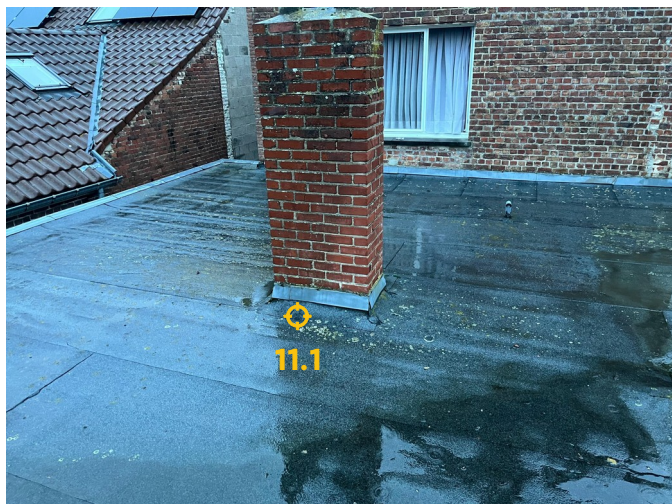
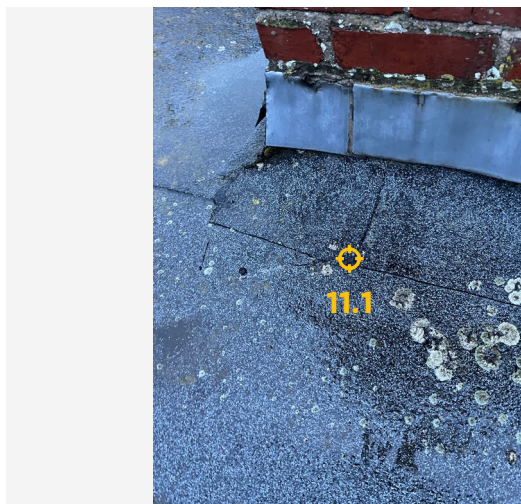
## Fiche 11: Roofing plat dak

Geen asbest

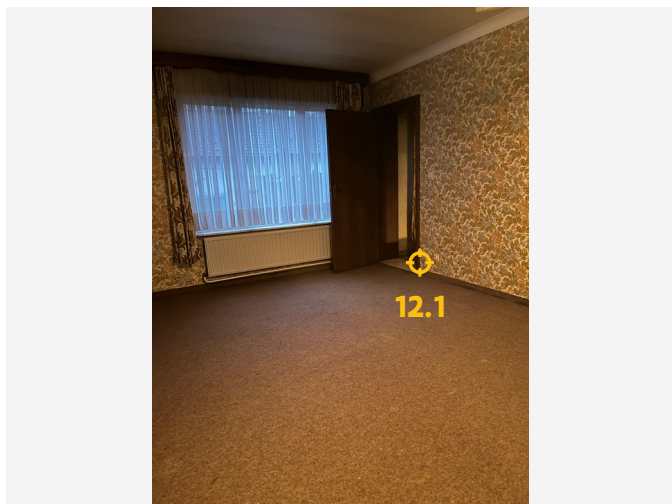
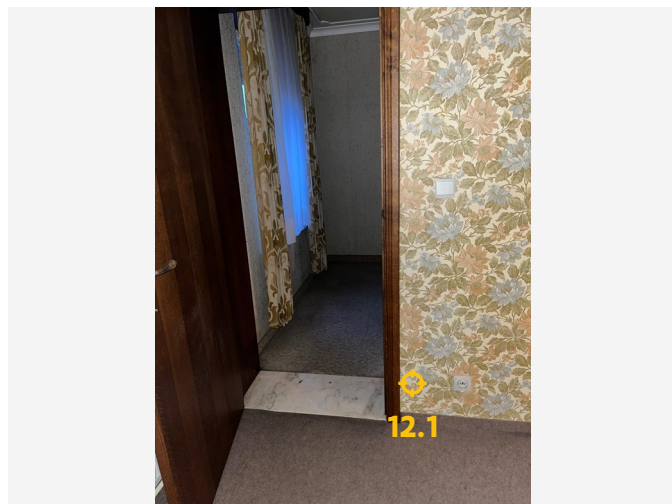
## Fiche 12: Pleisterwerk wand

Geen asbest
