# Asbestinventarisatetest

Tongersesteenweg 32, 3800 Sint-Truiden

Attestnummer : 20230905-000133.000

Uitgegeven op : 05.09.2023

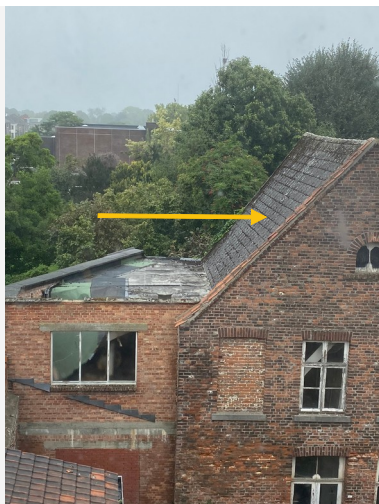
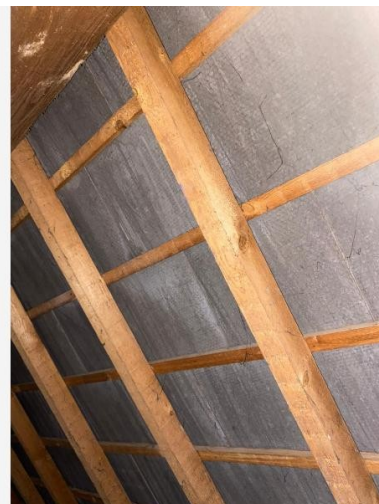
Het asbestmateriaal valt onder de mijlpaal van 2034.

**Dringend verwijderen**

Eindbeoordeling materiaalrisico	Hoog materiaalrisico en/of hoge kans op vezelvrijgave
---------------------------------	---

Gebondenheid	Categorie 1: hechtgebonden in oorsprong
Asbestsoort (vezeltype)	Crocidoliet aanwezig
Asbestconcentratie	Laag (< 50%)
Afschermingsgraad van het gehele materiaal	Geheel of deels (ook) vrij aan de binnenlucht
Toestand van het materiaal	Zwaar beschadigd, zwaar verweerd

Beschrijving	leien bijgebouw
Omgeving	Grenst aan binnen- en buitenlucht
Primaire drager	Schuin dak
Asbestmateriaal	Dak- en gevelbekleding - Lei, shingle
Bindmiddel van asbestmateriaal	Cement
Gebondenheid op basis van bindmiddel	Hecht
Hoeveelheid (oppervlakte - aantal)	• 53,00 m <sup>2</sup> - 1 stuk
Totale oppervlakte	53,00 m <sup>2</sup>
Eenvoudig bereikbaar	Ja

- Zorg voor een veilig beheer. Vermijd het beschadigen van het asbestmateriaal. Controleer de toestand jaarlijks op wijzigingen.
- Zorg voor een veilig beheer en verwijder dit asbestmateriaal wanneer het bij werken eenvoudig bereikbaar wordt. Controleer de toestand jaarlijks op wijzigingen.
- Verwijder dit asbestmateriaal zo snel mogelijk. Volg de toestand goed op.
- Hemelwater dat afspoelt van asbestcement daken of gevels kan asbestdeeltjes bevatten. Gebruik het enkel voor gesloten circuits (bv. spoelen toiletten). Reinig na het vervangen van het dak of de gevel de dakgoten en regenwaterput of -ton om asbesthoudend sediment of slib te verwijderen

- Eenvoudige handelingen: mag via doe-het-zelf of door werknemer(s) met opleidingsattest eenvoudige handelingen mits gebruik van pbm's en afvoer naar erkend verwerker

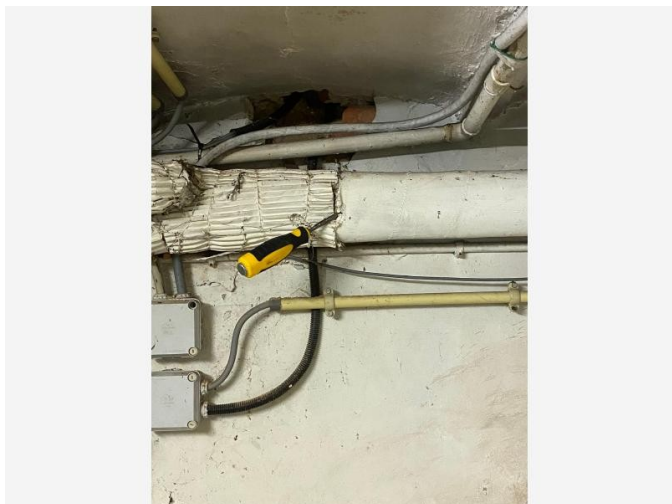
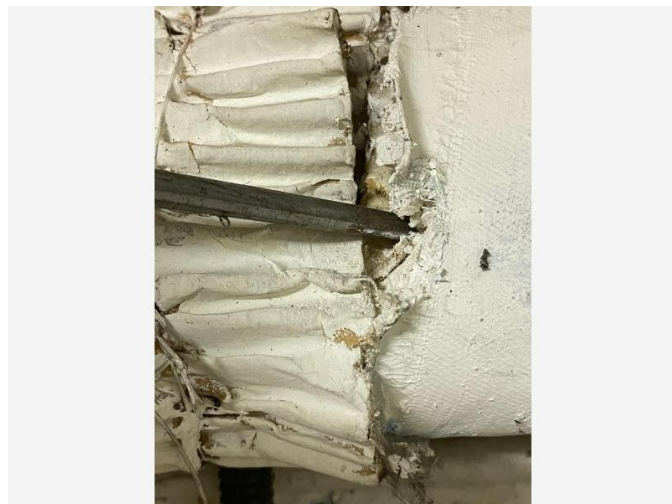
Het asbestmateriaal valt onder de mijlpaal van 2034.

**Dringend verwijderen**

Eindbeoordeling materiaalrisico	Hoog materiaalrisico en/of hoge kans op vezelvrijgave
---------------------------------	---

Gebondenheid	Categorie 2: niet-hechtgebonden met matrix
Asbestsoort (vezeltype)	Crocidoliet aanwezig
Asbestconcentratie	Hoog ( $\geq 50\%$ )
Afschermingsgraad van het gehele materiaal	Geheel of deels (ook) vrij aan de binnenlucht
Toestand van het materiaal	Zwaar beschadigd, zwaar verweerd

#	Type	Referentie	Resultaat
2.1	Mengmonster	cv buizen kelder	Crocidoliet, Amosiet

Beschrijving	cv isolatie kelder
Omgeving	Binnen
Primaire drager	HVAC infrastructuur en uitrusting
Asbestmateriaal	In-situ afwerkingslagen - Thermische isolatie
Bindmiddel van asbestmateriaal	Gips - kalk
Gebondenheid op basis van bindmiddel	Niet-hechtgebonden

- Zorg voor een veilig beheer. Vermijd het beschadigen van het asbestmateriaal. Controleer de toestand jaarlijks op wijzigingen.
- Scherm in afwachting van verwijdering het asbestmateriaal af van luchtstromingen en verstoring: bijvoorbeeld door het te verpakken, te fixeren, af te dekken, signalisatie - afbakening aan te brengen, ...
- Zorg voor een veilig beheer en verwijder dit asbestmateriaal wanneer het bij werken eenvoudig bereikbaar wordt. Controleer de toestand jaarlijks op wijzigingen.
- Verwijder dit asbestmateriaal zo snel mogelijk. Volg de toestand goed op.

- Eenvoudige handelingen: enkel door erkend asbestverwijderaar mits gebruik van pbm's en afvoer naar erkend verwerker

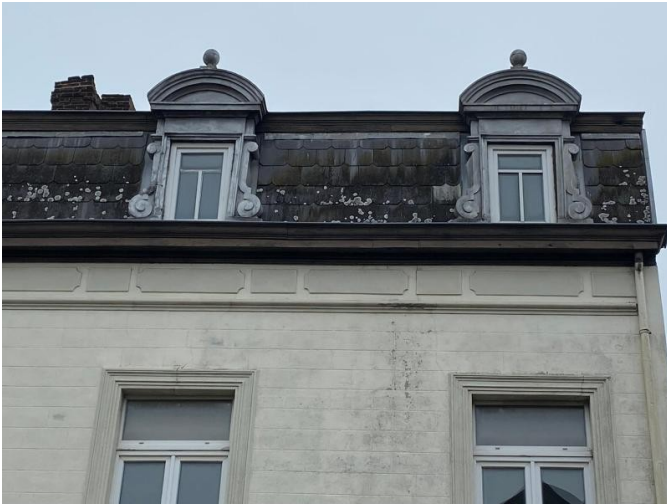
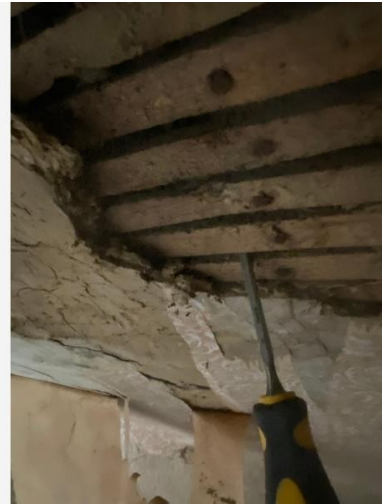
Het asbestmateriaal valt onder de mijlpaal van 2034.

**Dringend verwijderen**

Eindbeoordeling materiaalrisico	Hoog materiaalrisico en/of hoge kans op vezelvrijgave
---------------------------------	---

Gebondenheid	Categorie 1: hechtgebonden in oorsprong
Asbestsoort (vezeltype)	Crocidoliet aanwezig
Asbestconcentratie	Laag (< 50%)
Afschermingsgraad van het gehele materiaal	Geheel of deels (ook) vrij aan de binnenlucht
Toestand van het materiaal	Matig beschadigd, matig verweerd

Beschrijving	leien hoofddak
Omgeving	Grenst aan binnen- en buitenlucht
Primaire drager	Schuin dak
Asbestmateriaal	Dak- en gevelbekleding - Lei, shingle
Bindmiddel van asbestmateriaal	Cement
Gebondenheid op basis van bindmiddel	Hecht
Hoeveelheid (oppervlakte - aantal)	• 67,98 m <sup>2</sup> - 1 stuk
Totale oppervlakte	67,98 m <sup>2</sup>

- Zorg voor een veilig beheer. Vermijd het beschadigen van het asbestmateriaal. Controleer de toestand jaarlijks op wijzigingen.
- Scherm in afwachting van verwijdering het asbestmateriaal af van luchtstromingen en verstoring: bijvoorbeeld door het te verpakken, te fixeren, af te dekken, signalisatie - afbakening aan te brengen, ...
- Zorg voor een veilig beheer en verwijder dit asbestmateriaal wanneer het bij werken eenvoudig bereikbaar wordt. Controleer de toestand jaarlijks op wijzigingen.
- Verwijder dit asbestmateriaal zo snel mogelijk. Volg de toestand goed op.
- Hemelwater dat afspoelt van asbestcement daken of gevels kan asbestdeeltjes bevatten. Gebruik het enkel voor gesloten circuits (bv. spoelen toiletten). Reinig na het vervangen van het dak of de gevel de dakgoten en regenwaterput of -ton om asbesthoudend sediment of slib te verwijderen

- Eenvoudige handelingen: mag via doe-het-zelf of door werknemer(s) met opleidingsattest eenvoudige handelingen mits gebruik van pbm's en afvoer naar erkend verwerker

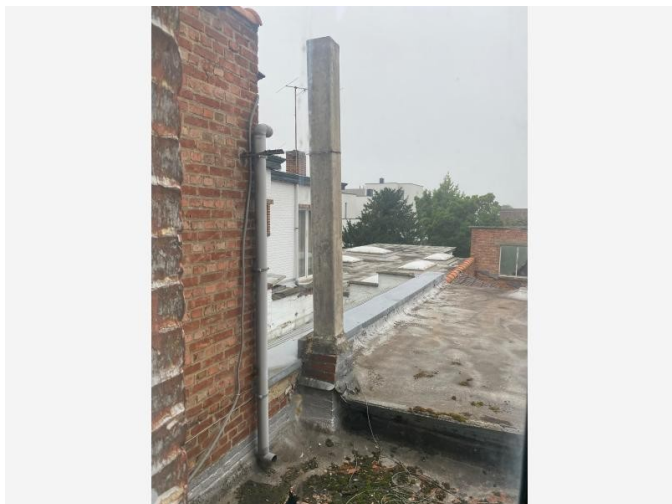
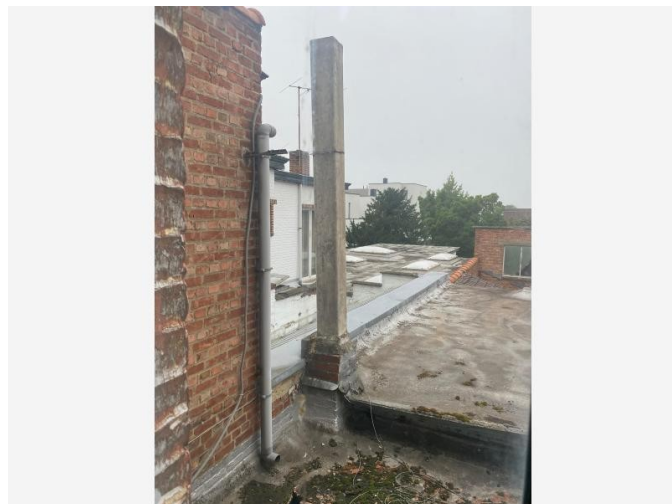
Het asbestmateriaal valt onder de mijlpaal van 2040.

Verwijderen

Eindbeoordeling materiaalrisico	Verhoogd materiaalrisico en/of verhoogde kans op vezelvrijgave
---------------------------------	--

Gebondenheid	Categorie 1: hechtgebonden in oorsprong
Asbestsoort (vezeltype)	Crocidoliet aanwezig
Asbestconcentratie	Laag (< 50%)
Afschermingsgraad van het gehele materiaal	Geheel of deels vrij aan de buitenlucht
Toestand van het materiaal	Matig beschadigd, matig verweerd

Beschrijving	rookgasafvoer
Omgeving	Binnen
Primaire drager	Plat dak
Asbestmateriaal	Rookgaskanaal
Bindmiddel van asbestmateriaal	Cement
Gebondenheid op basis van bindmiddel	Hecht
Hoeveelheid (lengte - omtrek - dikte - aantal)	• 3,00 m - 55,00 cm - 0,40 cm - 1 stuk
Totaal volume	0,007 m <sup>3</sup>

- Zorg voor een veilig beheer. Vermijd het beschadigen van het asbestmateriaal. Controleer de toestand jaarlijks op wijzigingen.
- Zorg voor een veilig beheer en verwijder dit asbestmateriaal wanneer het bij werken eenvoudig bereikbaar wordt. Controleer de toestand jaarlijks op wijzigingen.
- Hemelwater dat afspoelt van asbestcement daken of gevels kan asbestdeeltjes bevatten. Gebruik het enkel voor gesloten circuits (bv. spoelen toiletten). Reinig na het vervangen van het dak of de gevel de dakgoten en regenwaterput of -ton om asbesthoudend sediment of slib te verwijderen

- Eenvoudige handelingen: mag via doe-het-zelf of door werknemer(s) met opleidingsattest eenvoudige handelingen mits gebruik van pbm's en afvoer naar erkend verwerker

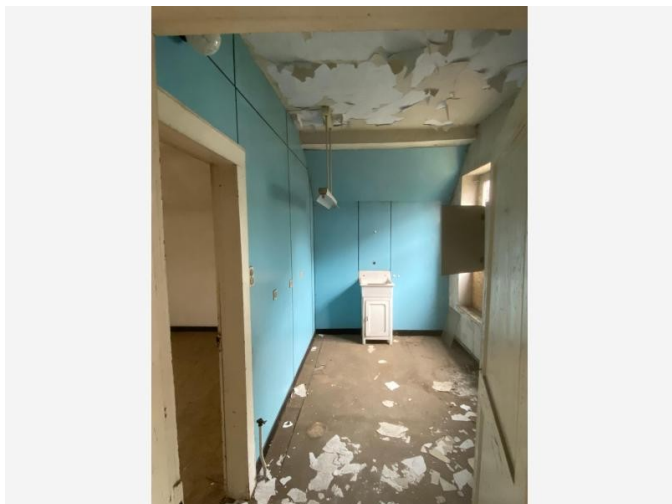
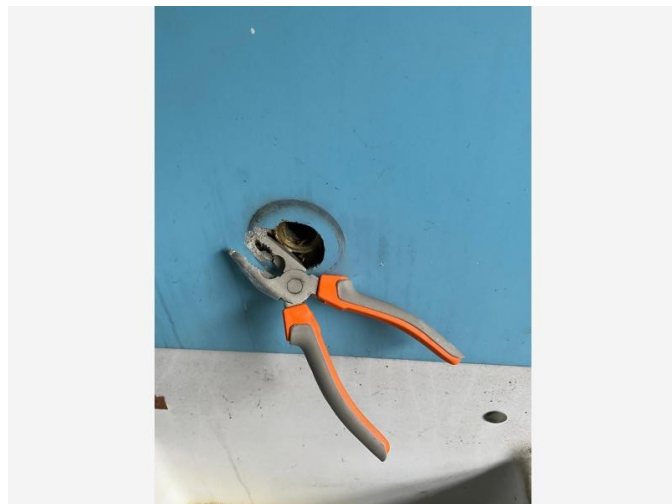
Het asbestmateriaal valt onder de mijlpaal van 2040.

Verwijderen

Eindbeoordeling materiaalrisico	Verhoogd materiaalrisico en/of verhoogde kans op vezelvrijgave
---------------------------------	--

Gebondenheid	Categorie 1: hechtgebonden in oorsprong
Asbestsoort (vezeltype)	Alleen chrysotiel
Asbestconcentratie	Laag (< 50%)
Afschermingsgraad van het gehele materiaal	Geheel of deels (ook) vrij aan de binnenlucht
Toestand van het materiaal	Matig beschadigd, matig verweerd

#	Type	Referentie	Resultaat
5.1	Puntmonster	glasal	Chrysotiel

Beschrijving	glasal
Omgeving	Binnen
Primaire drager	Binnenwand
Asbestmateriaal	Plaat, paneel, tablet - Geëmailleerd, type Glasal
Bindmiddel van asbestmateriaal	Cement
Gebondenheid op basis van bindmiddel	Hecht
Hoeveelheid (oppervlakte - dikte - aantal)	• 26,00 m <sup>2</sup> - 0,30 cm - 1 stuk

- Zorg voor een veilig beheer. Vermijd het beschadigen van het asbestmateriaal. Controleer de toestand jaarlijks op wijzigingen.
- Zorg voor een veilig beheer en verwijder dit asbestmateriaal wanneer het bij werken eenvoudig bereikbaar wordt. Controleer de toestand jaarlijks op wijzigingen.
- Verwijder dit asbestmateriaal zo snel mogelijk. Volg de toestand goed op.

- Eenvoudige handelingen: mag via doe-het-zelf of door werknemer(s) met opleidingsattest eenvoudige handelingen mits gebruik van pbm's en afvoer naar erkend verwerker

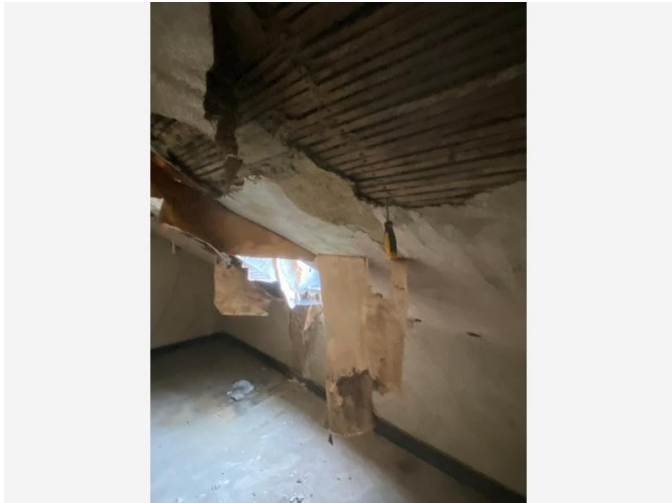
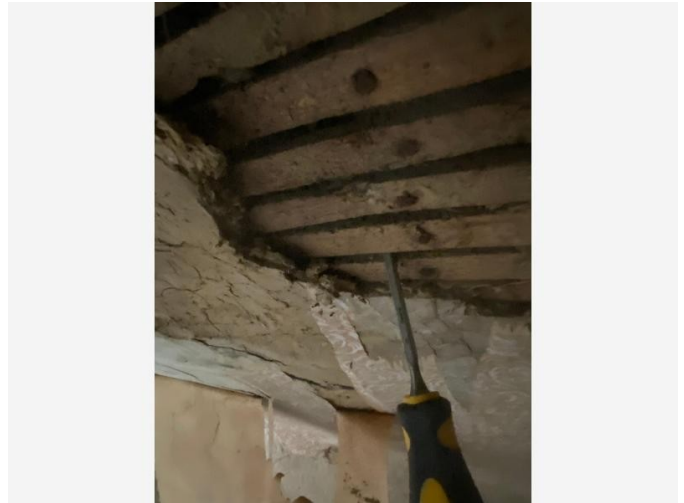
Geen asbest

#	Type	Referentie	Resultaat
6.1	Mengmonster	staal pleisterwerk	Geen asbest

Beschrijving	pleisterwerk hoofdgebouw 32
Omgeving	Binnen
Primaire drager	Binnenwand

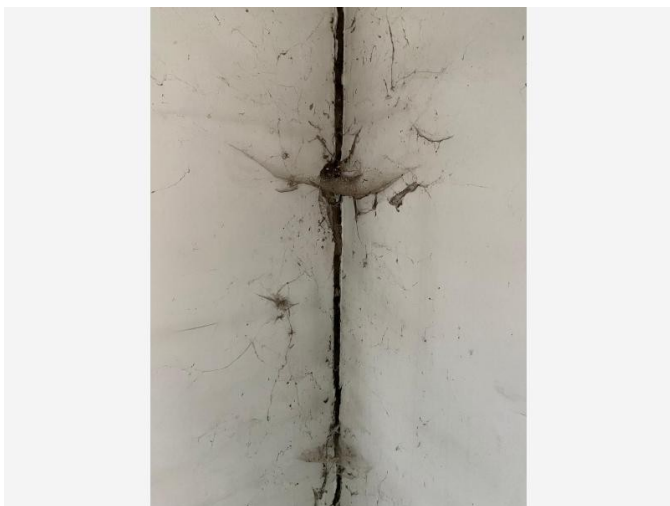
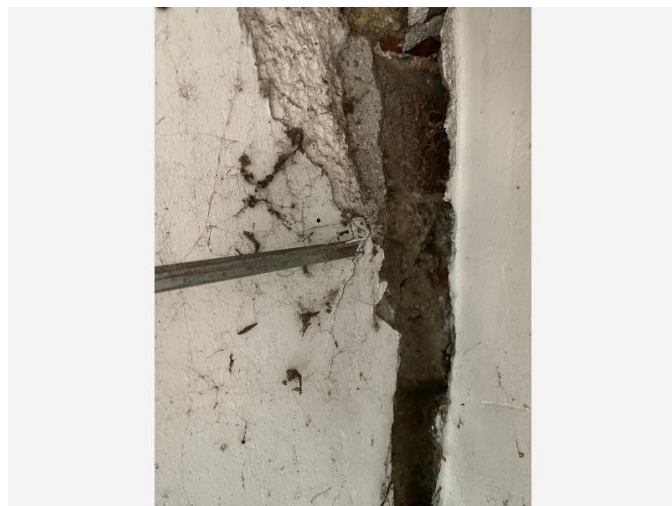
Geen asbest

#	Type	Referentie	Resultaat
7.1	Mengmonster	staal pleisterwerk bijbouw	Geen asbest

Beschrijving	pleisterwerk bijbouw
Omgeving	Binnen
Primaire drager	Binnenwand
Bindmiddel van materiaal	Gips - kalk

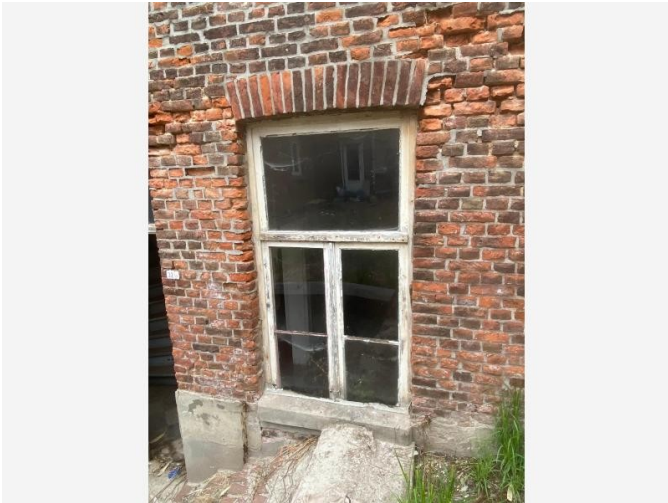
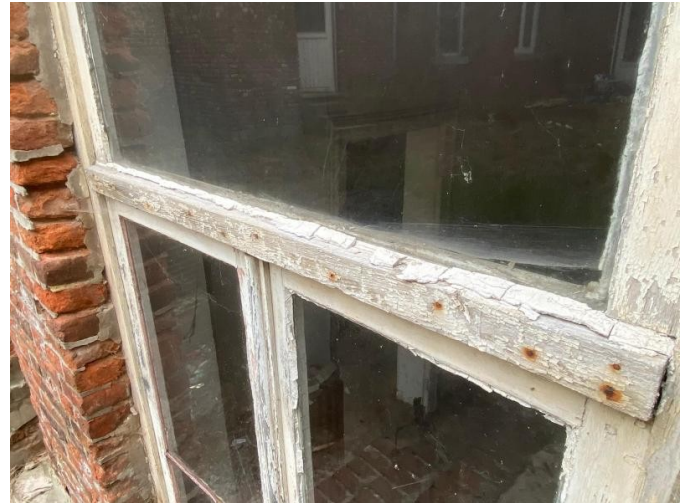
## Fiche 8: stopverf ramen

Geen asbest

#	Type	Referentie	Resultaat
8.1	Puntmonster	stopverf ramen	Geen asbest

Beschrijving	stopverf ramen
Omgeving	Buiten
Primaire drager	Wandopening verticaal (raam, deur, ...)
